柏崎刈羽原子力発電所6号機 点検状況報告

平成20年6月5日
東京電力株式会社

主要設備における目視点検結果と 地震応答解析結果（添付1）

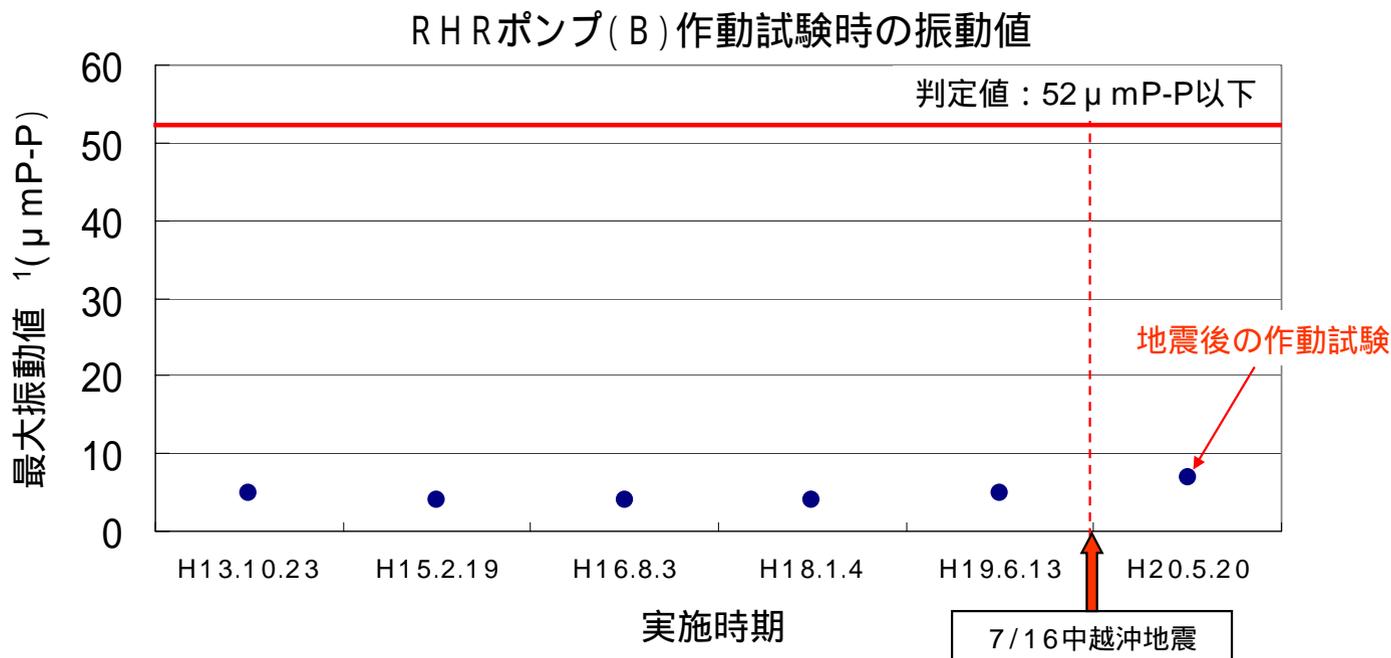
- 地震後の作動試験における振動値が判定値を満足することを確認。
- 地震前過去5回の点検における作動試験時の振動値を参考に、今回の振動値と比較を行い、地震発生前後に顕著な変化が認められないことを確認。

1 : 各測定部位の水平、垂直、軸方向の振動値のうち最大の値

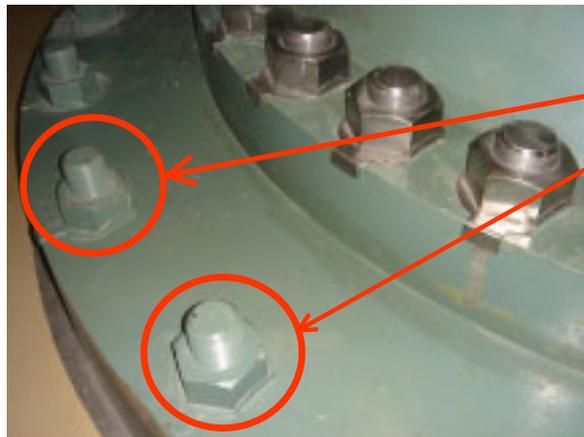
RHRポンプ基礎部外観

R H R ポンプの基礎ボルトに発生するせん断応力を解析的に求め、許容応力値以下であることを確認した。またR H R ポンプの動的機能維持についても確認を行い、動的機能が維持されることを確認した。

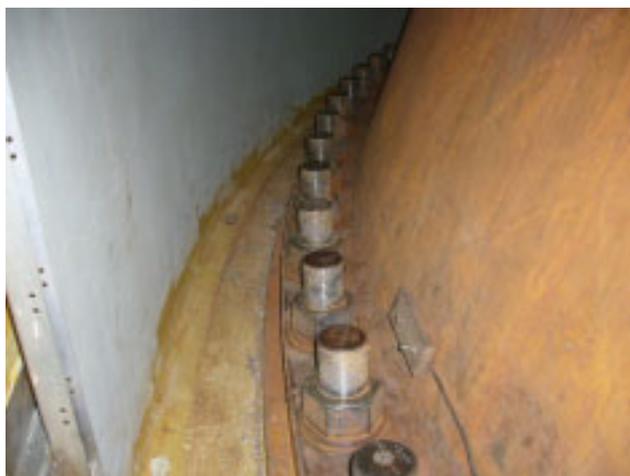
原子炉压力容器基礎ボルト外観図

- 目視点検を実施し，異常のないことを確認。
- 基礎ボルトの打診試験を計画中。

- 原子炉压力容器基礎ボルトに発生する引張応力を解析的に求め，許容応力以下であることを確認。

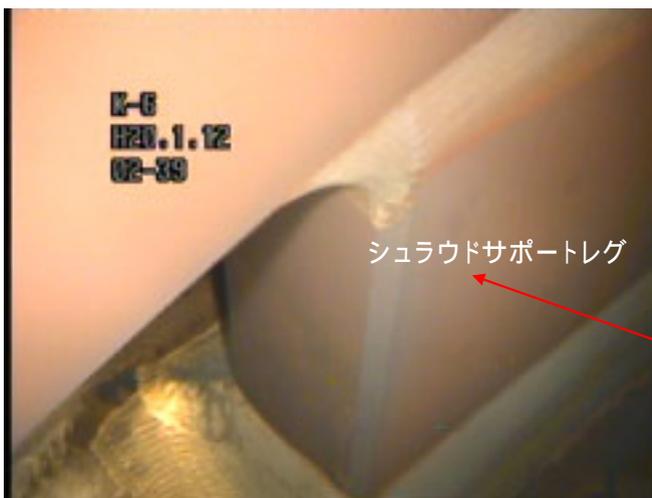
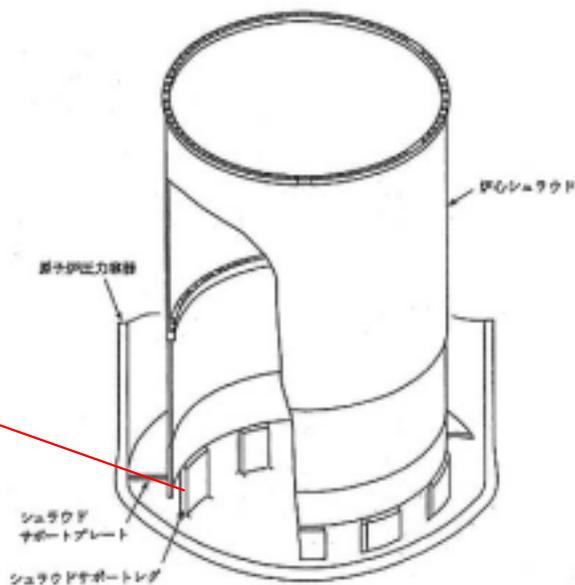
シュラウドサポートレグを炉心側から目視点検する様子

- 水中カメラによる目視点検を実施し，異常のないことを確認。

- シュラウドサポートレグに発生する軸圧縮応力を解析的に求め，許容応力値以下であることを確認。

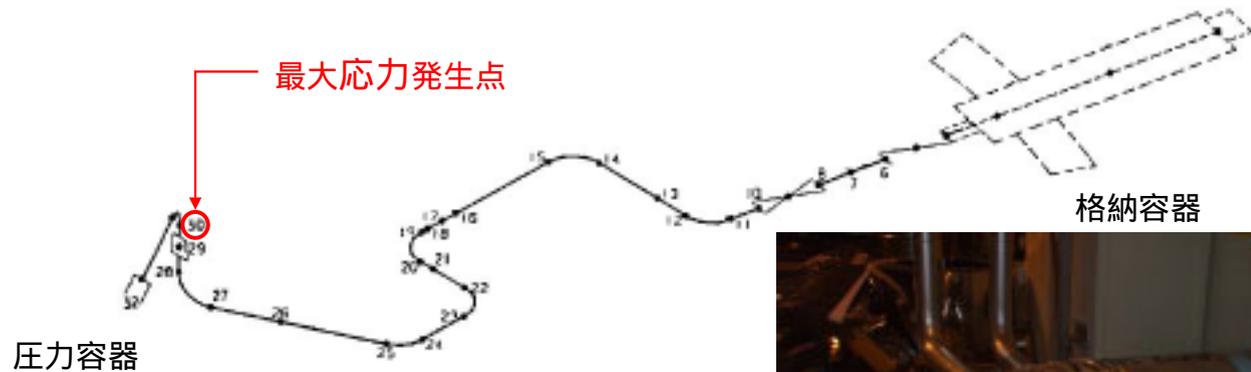
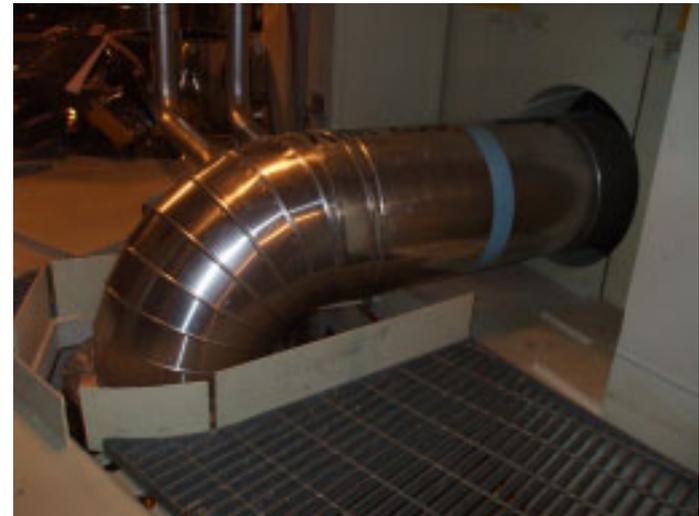
残留熱除去系配管外観
(最大応力発生部)

- 最大応力発生部を対象に目視点検を実施中であり、現時点において異常なし
- 配管の残りの部位についても目視点検を継続して実施
(RHR配管全体の約90%完了済み)
- 漏えい確認(基本点検)を今後実施予定。

残留熱除去系配管低圧注入ライン、エルボ部に発生する一次応力を解析的に求め、許容応力値以下であることを確認した。

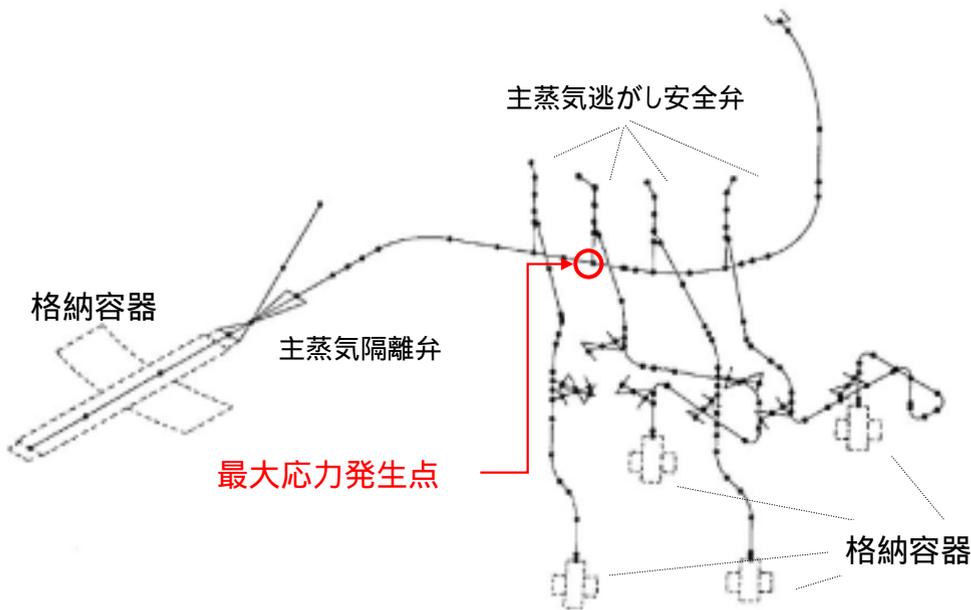
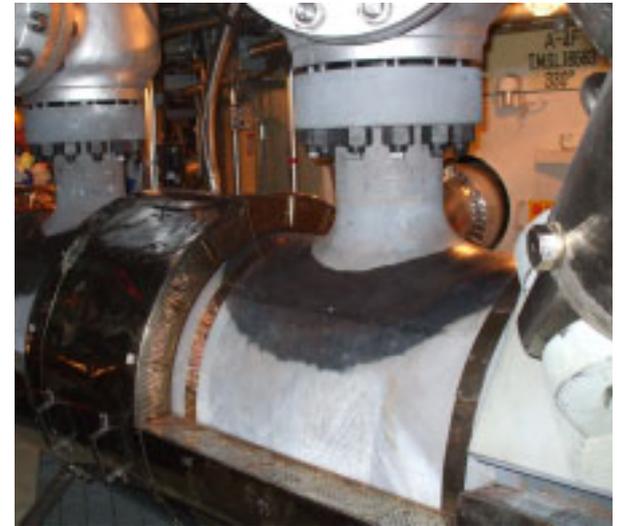
主蒸気系配管外観
(最大応力発生部)

- 最大応力発生部を対象に目視点検を実施中であり、現時点において異常なし。
- 配管の残りの部位についても目視点検を継続して実施
(MS配管全体の約80%完了済み)
- 漏えい確認(基本点検)を今後実施予定。

主蒸気系配管から分岐している主蒸気逃がし安全弁用管台近傍において発生する一次応力を解析的に求め、許容応力値以下であることを確認した。

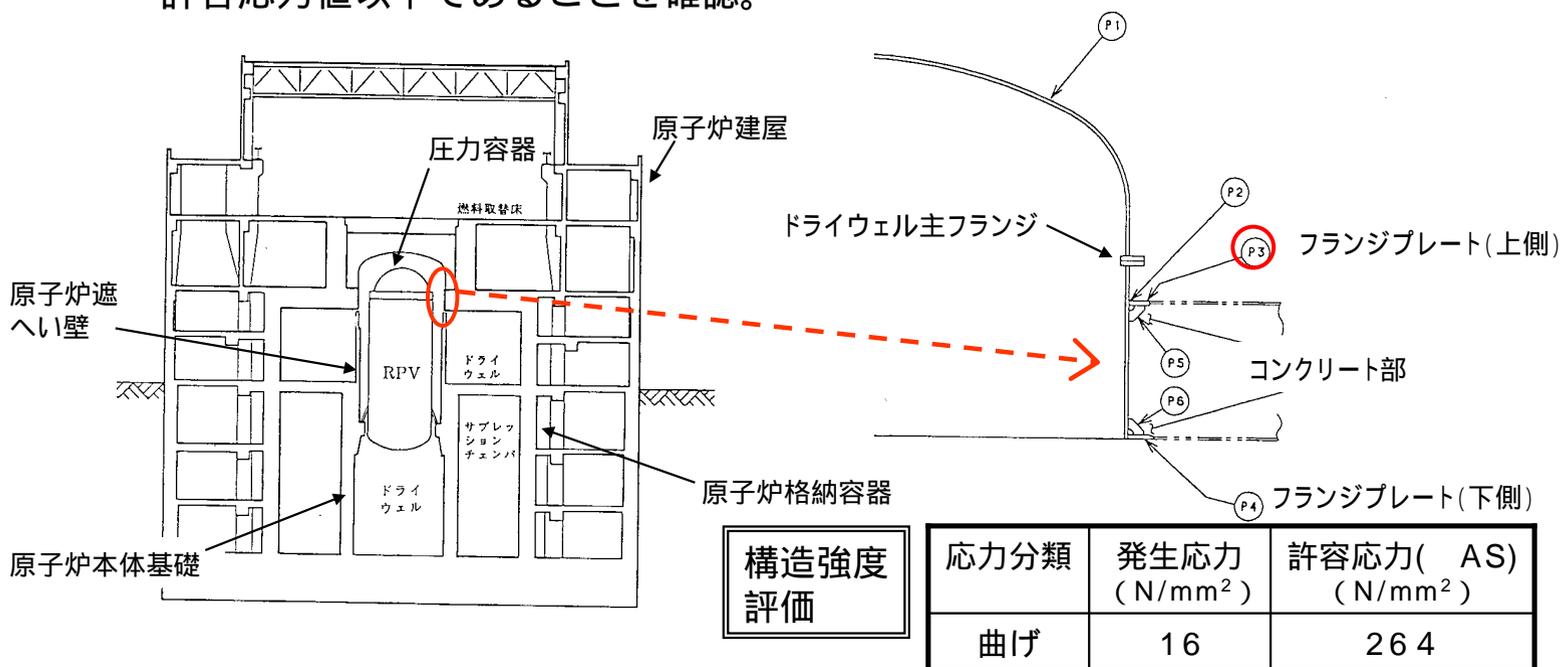
- 目視点検を実施中であり、ドライウェル主フランジ(胴側)以外について異常のないことを確認。当該部については原子炉ウェル水抜き後実施予定。
- 漏えい確認(基本点検)を今後実施予定。

- ドライウェル上鏡フランジプレート(上側)に発生する曲げ応力を解析的に求め、許容応力値以下であることを確認。

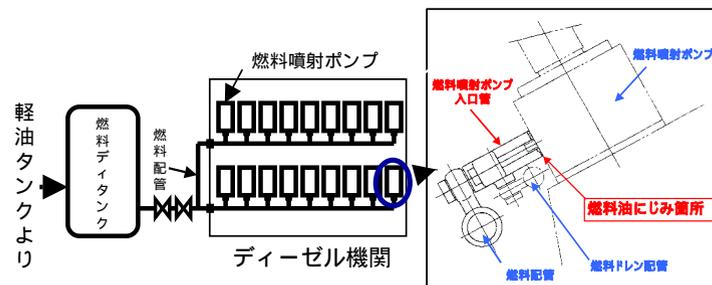
非常用ディーゼル発電機(A)燃料油にじみ

- ・ 事象：燃料噴射ポンプ付根部（フランジ部）より燃料油のにじみを確認
- ・ 原因：分解点検の結果、パッキンに割れが確認された。パッキンシール面が配管取付穴に対し偏心していたことから、施工時の取付不良による割れと推定
- ・ 対策：作業性を考慮した改良型パッキンに交換を実施

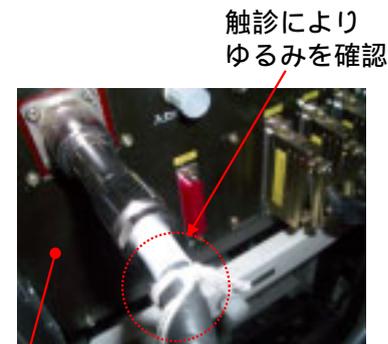
起動領域モニタ (G)背面

- ・ 事象：起動領域モニタ（G）チャンネル用のコネクタ接続ケーブルにゆるみを確認
- ・ 原因：コネクタ接続ケーブルの取付部が経年的に緩んだものと推定
- ・ 対策：コネクタ接続ケーブルの交換を予定

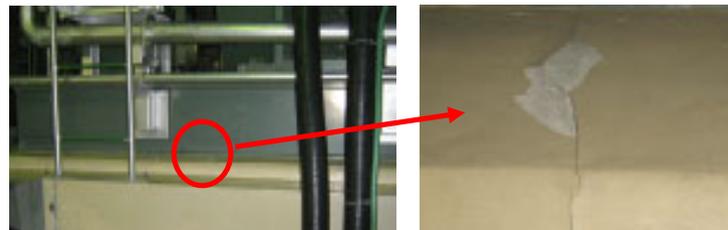
非常用ディーゼル発電機 (C) 基礎部ひび割れの件

- ・ 事象：非常用ディーゼル発電機 (C) の基礎部に表面塗装に軽微なひびを確認
- ・ 原因：地震の影響を含め検討中
- ・ 対策：検討中

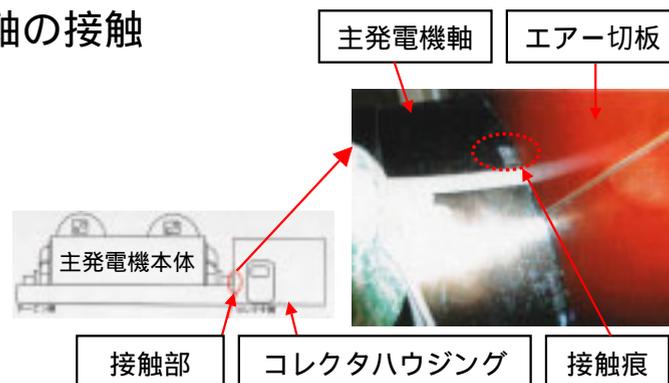
主発電機コレクタハウジングエアークラウドと軸の接触

- ・ 事象：主発電機軸にコレクタハウジングエアークラウドとの接触痕を確認
- ・ 原因：地震の影響により軸及びコレクタハウジングが揺れたことにより接触したものと推定
- ・ 対策：主発電機分解点検に合わせてエアークラウドの交換を行う。

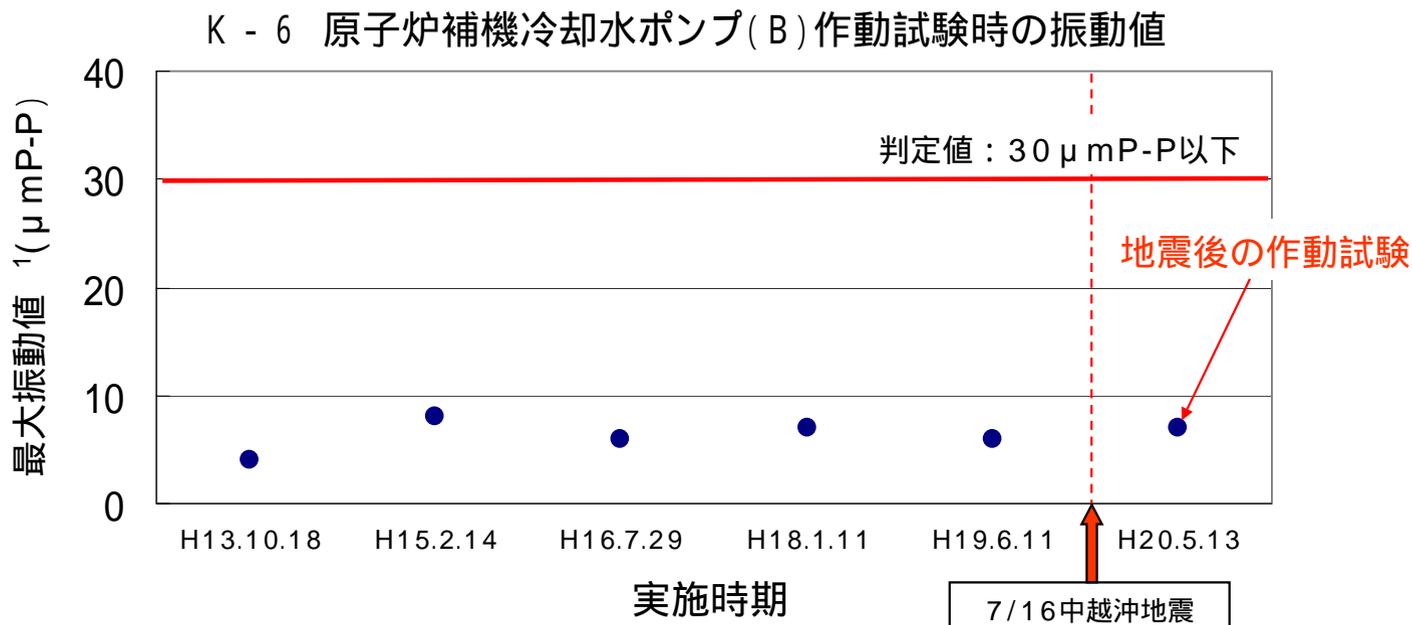
過去の作動試験時の振動値と比較しても、地震発生前後に顕著な変化は認められない

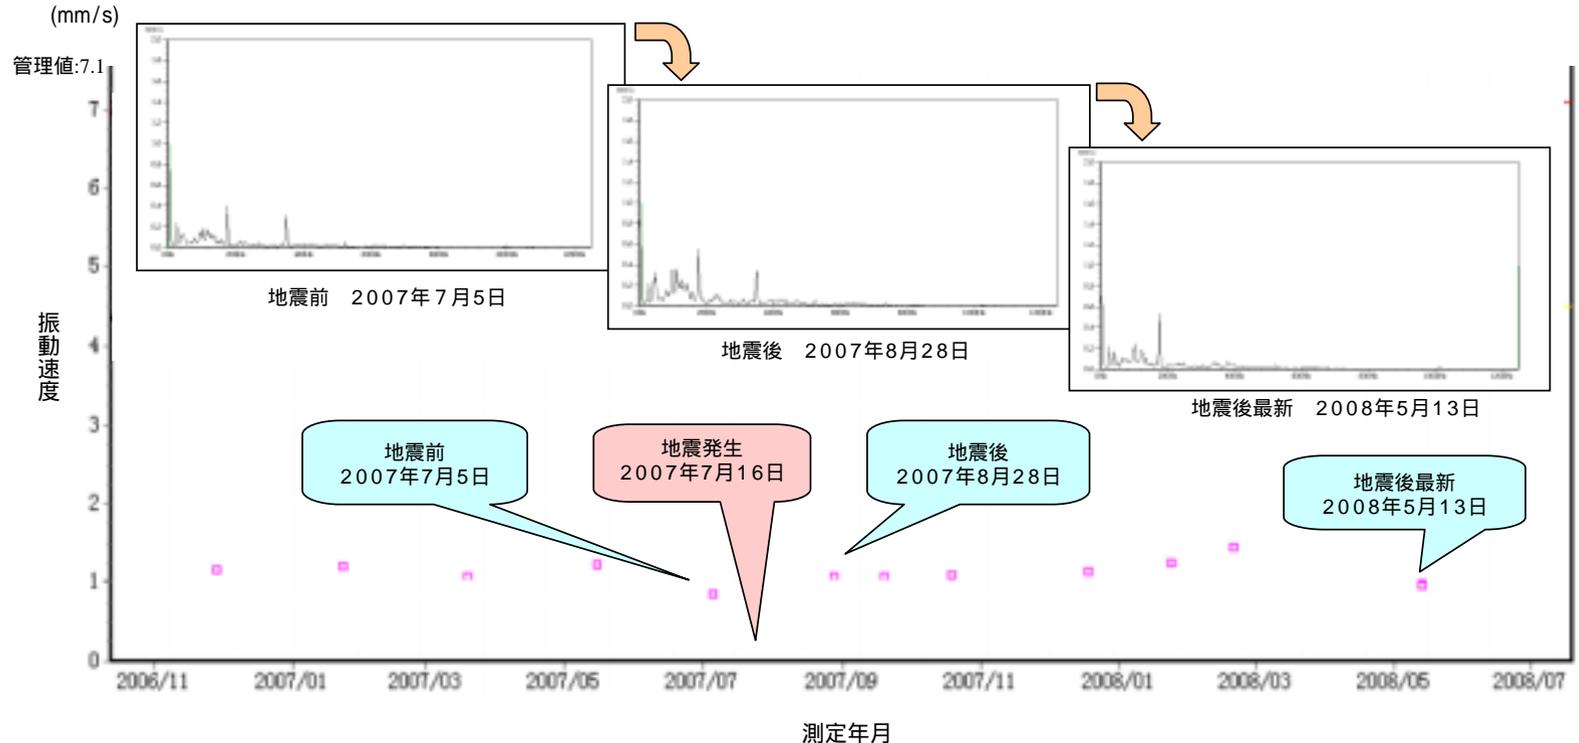
K - 6 原子炉補機冷却水ポンプ (B) カップリング側 (水平方向) の振動診断結果

振動速度・周波数とも地震発生前後に顕著な変化は認められない。

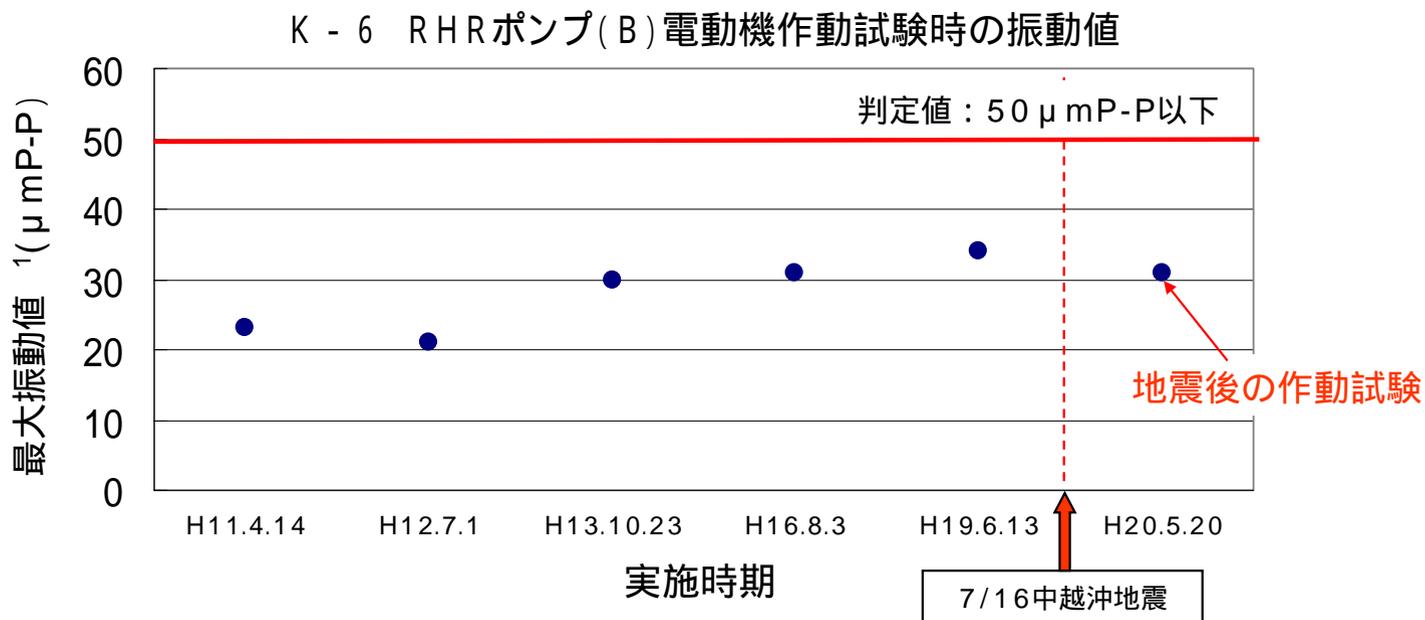
過去の作動試験時の振動値と比較しても、地震発生前後に顕著な変化は認められない

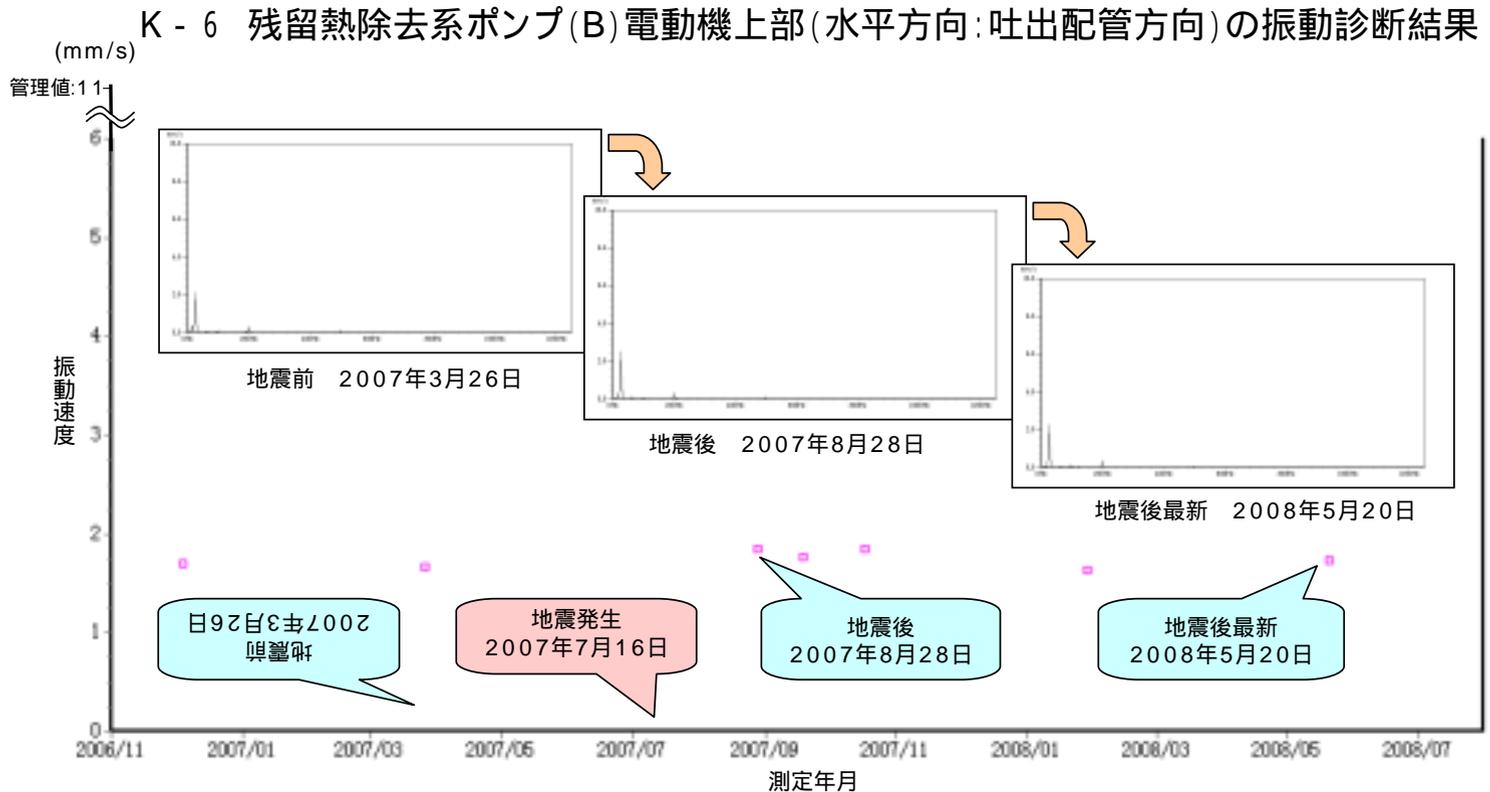
振動速度・周波数とも地震発生前後に顕著な変化は認められない。

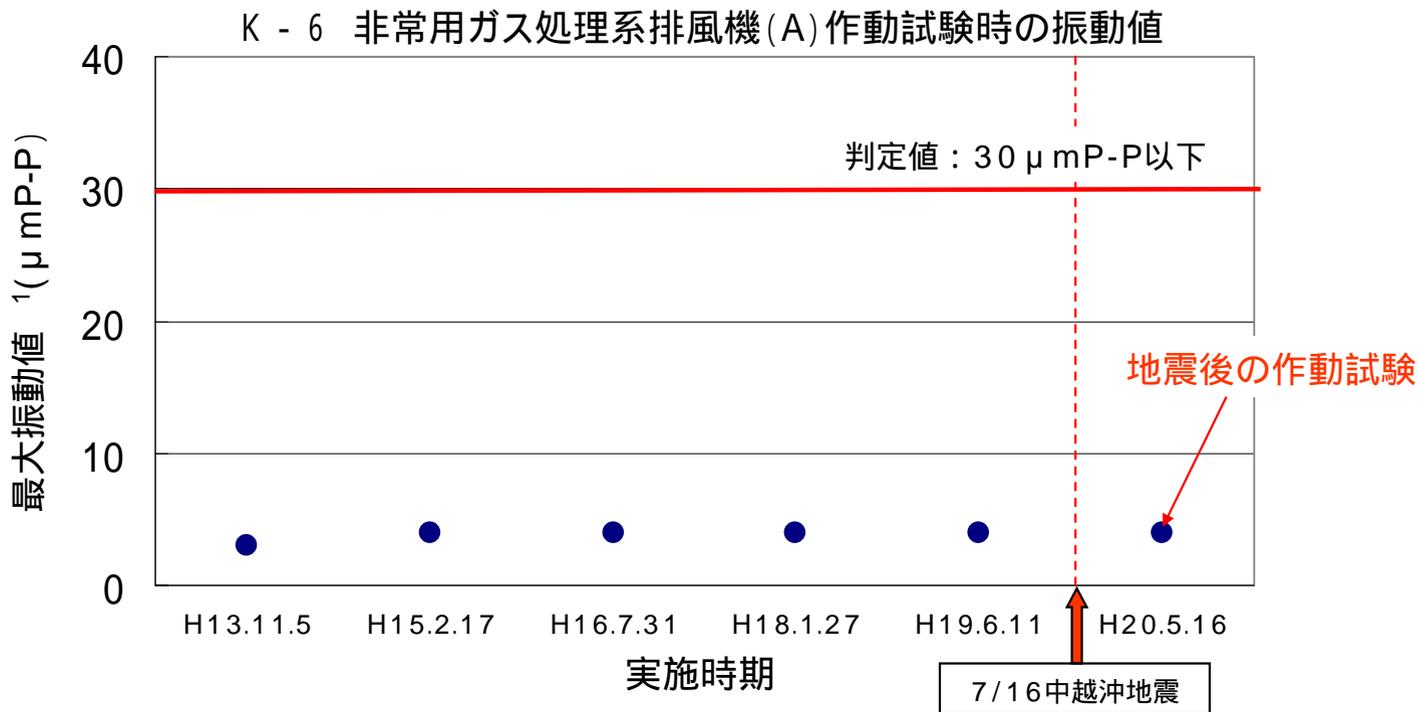
過去の作動試験時の振動値と比較しても、地震発生前後に顕著な変化は認められない

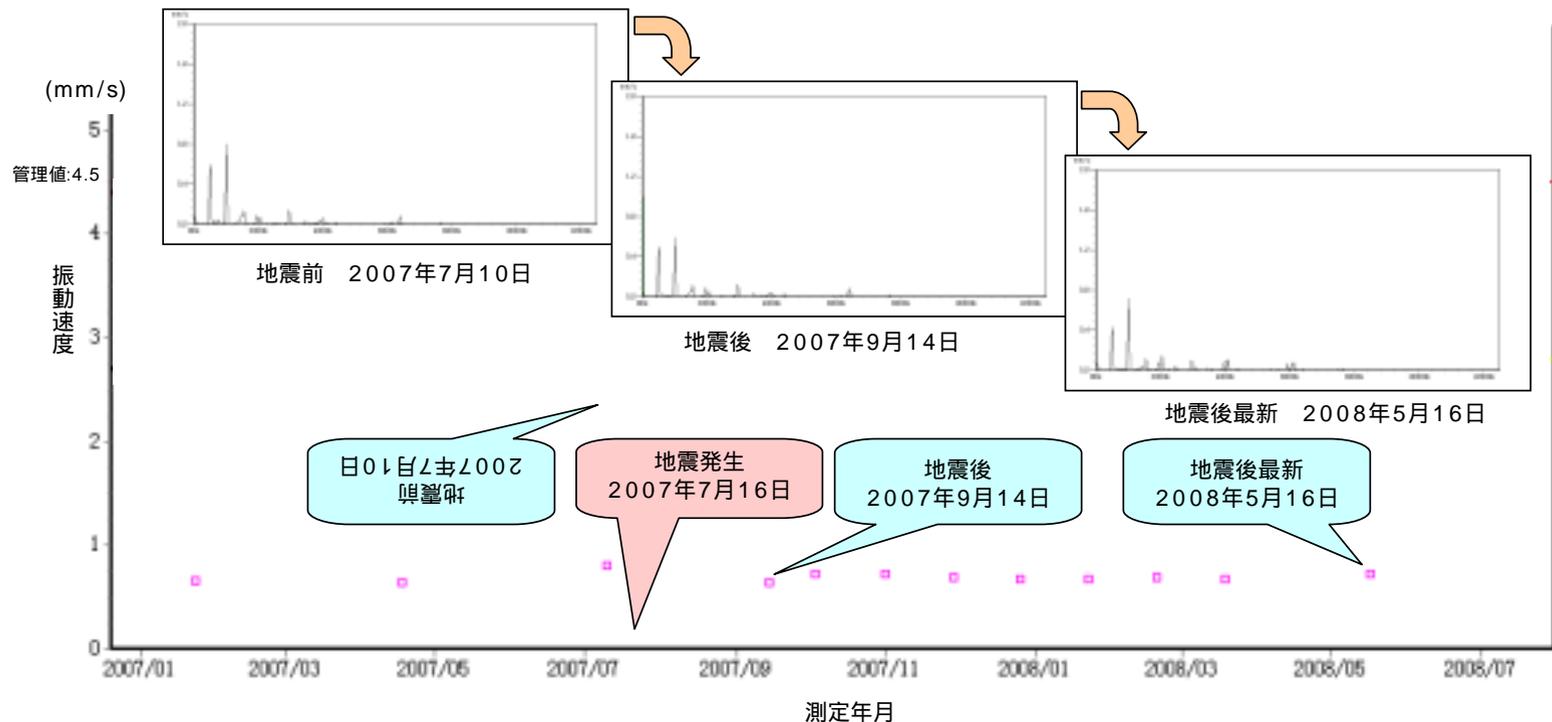
K - 6 非常用ガス処理系排風機(A)反カップリング側(水平方向)の振動診断結果

振動速度・周波数とも地震発生前後に顕著な変化は認められない。

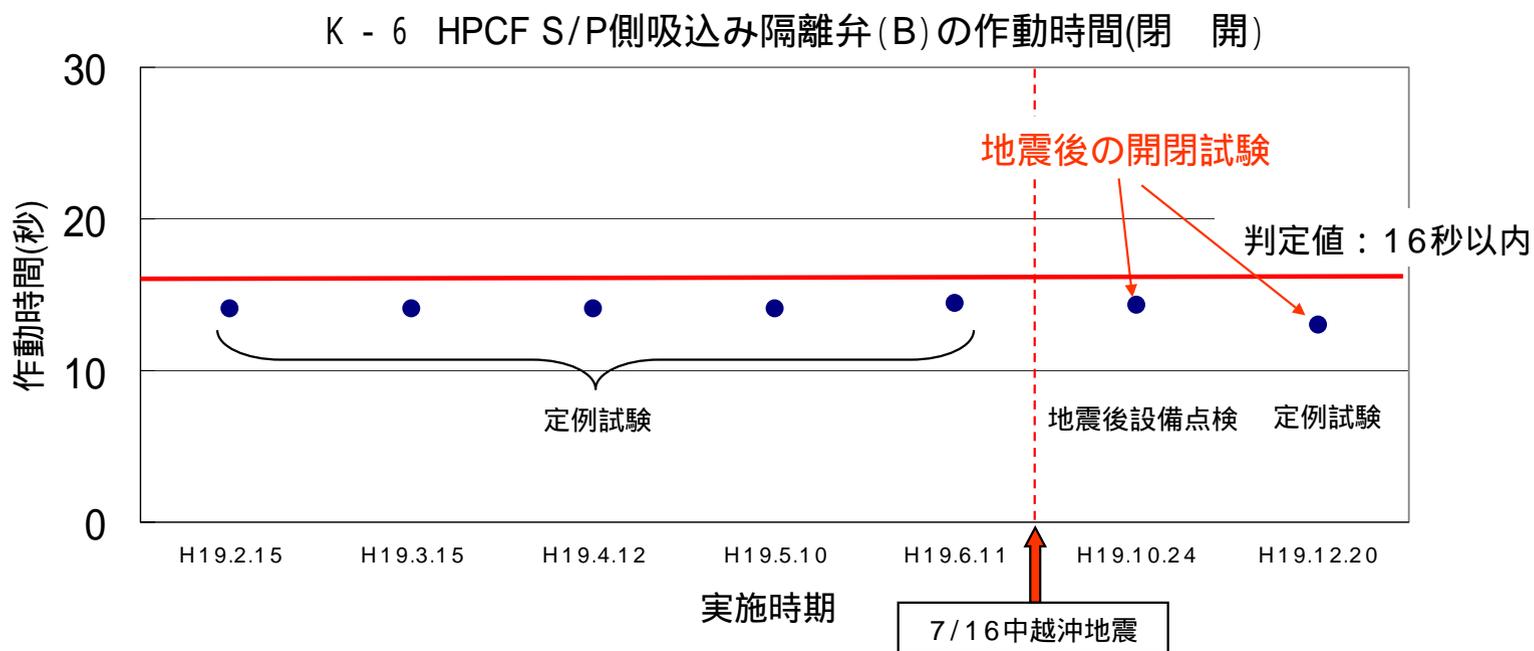
第4回定期検査(H13年)実施の点検以降は、弁作動時間に影響する分解点検及びグランド取替等の作業は実施しておらず、地震前後において弁作動時間に有意な変化は確認されない

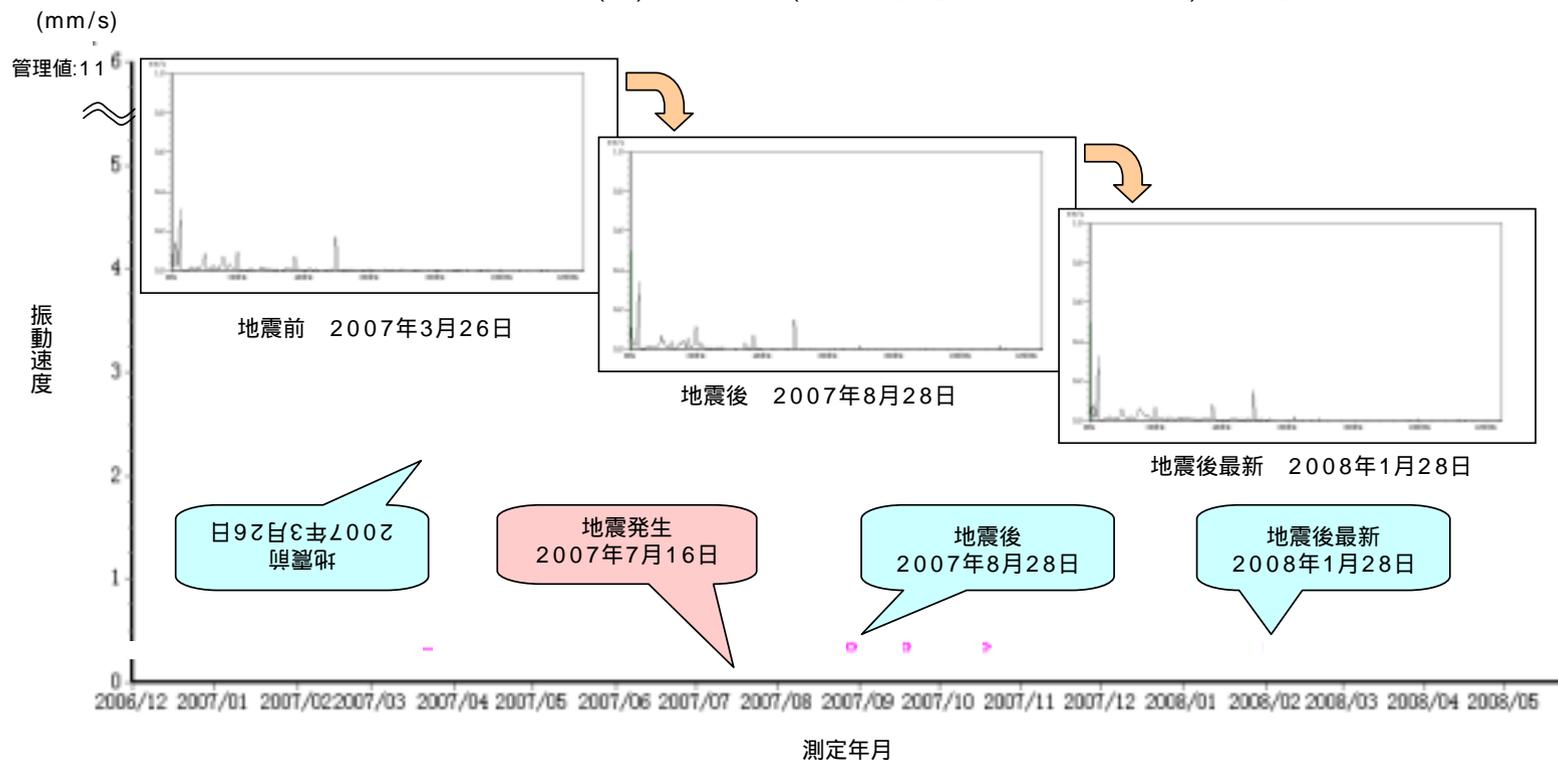
K - 6 残留熱除去系ポンプ(B)ポンプ側(水平方向:吐出配管方向)の振動診断結果

振動速度・周波数とも地震発生前後に顕著な変化は認められない。
