柏崎刈羽原子力発電所7号機 蒸気タービンの点検状況について

平成20年8月6日

東京電力

蒸気タービンの点検状況について

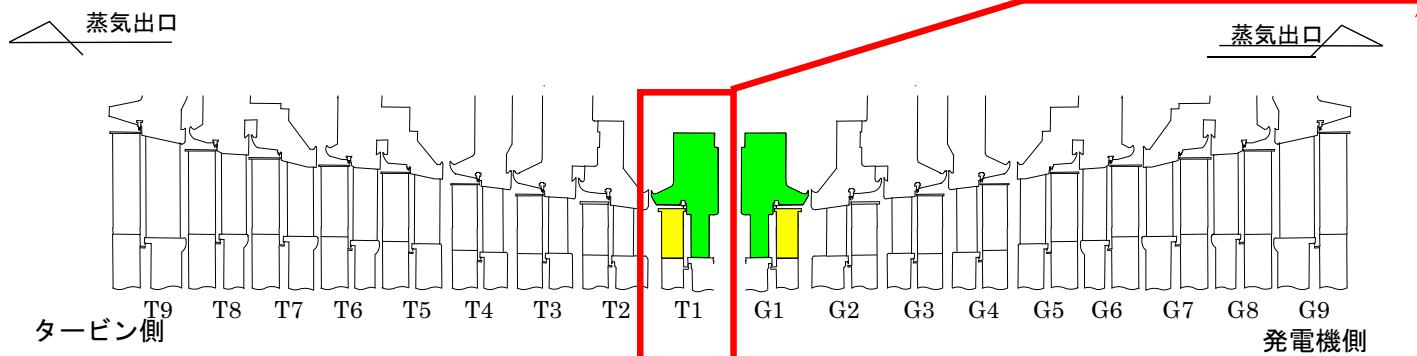
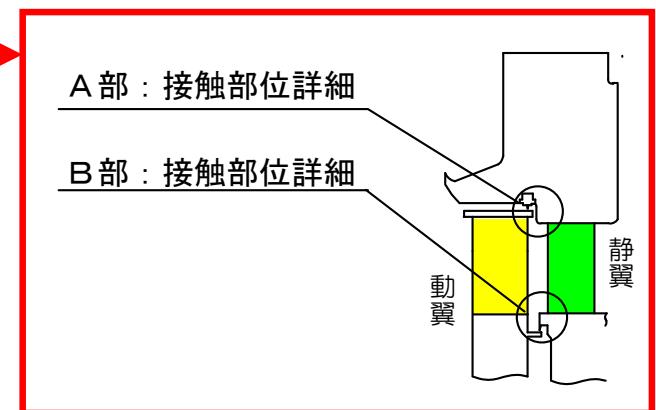
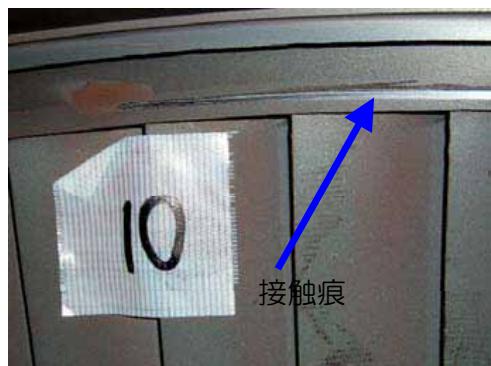
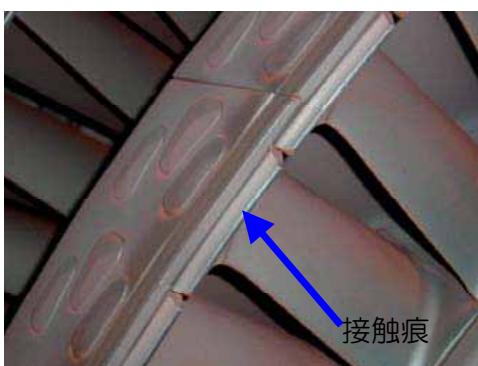
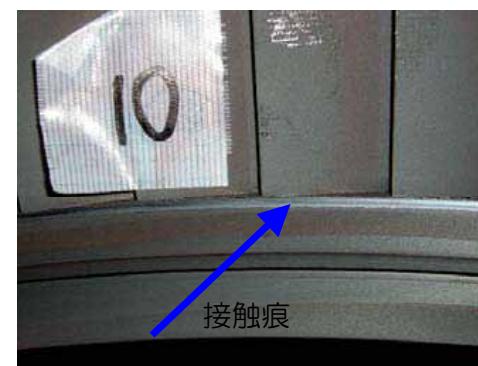
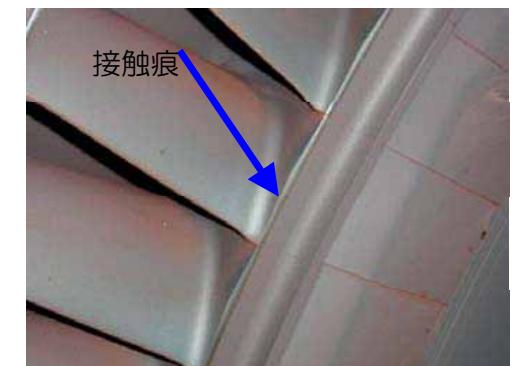
● 7号機 高圧タービンの接触状況

静翼側

T1-A部

動翼側

T1-B部

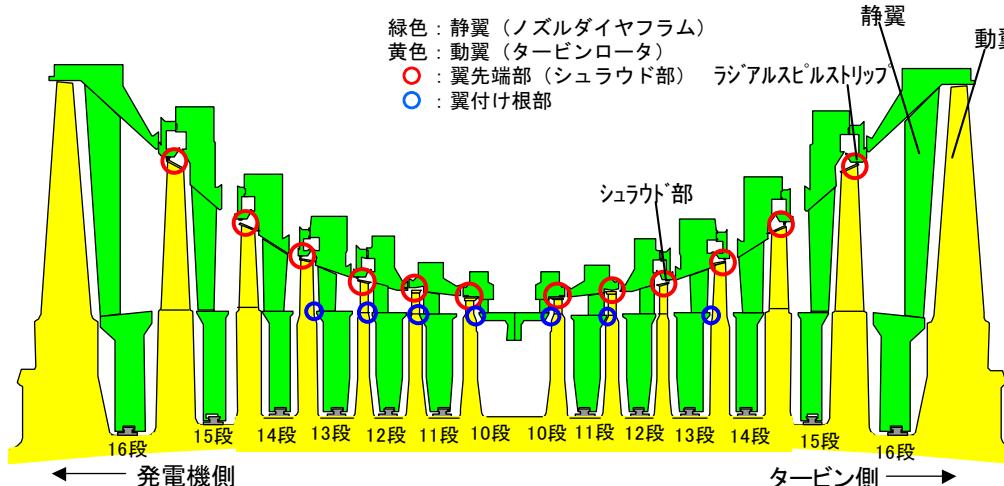
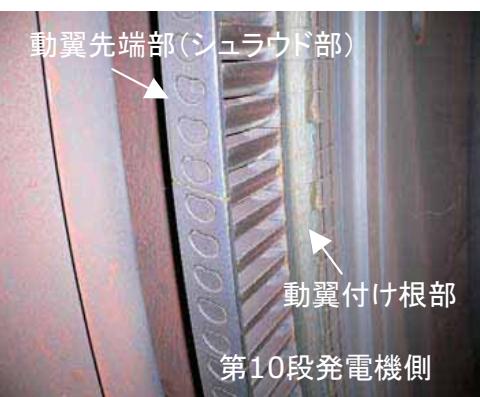
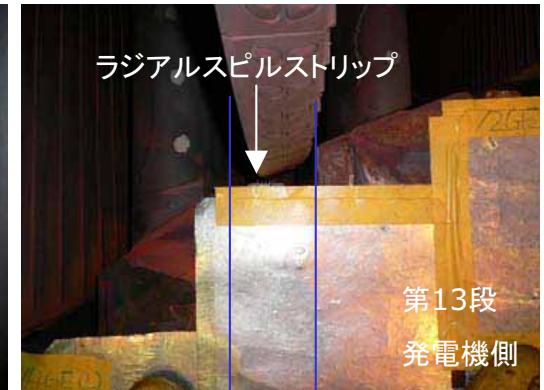
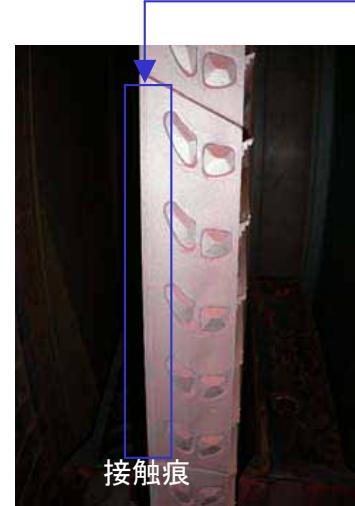
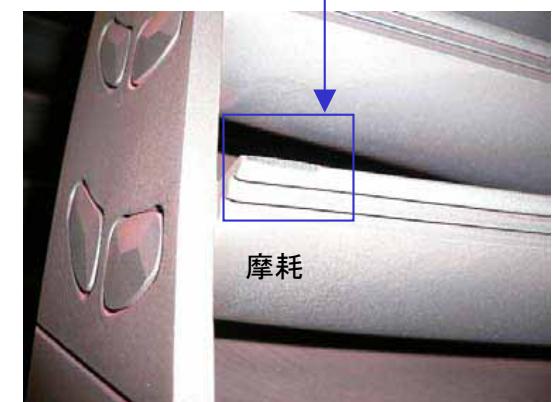
● 7号機 低圧タービン(A)の接触状況

タービン側	段数	接触部位		状況
		動翼	静翼	
10	シュラウド部	左記対応部位		摩耗
	翼付け根部		〃	摩耗
11	シュラウド部		〃	摩耗
	翼付け根部		接触痕(光沢のみ)	
12	シュラウド部		〃	摩耗
	湿分分離翼部※1		〃	摩耗
13	翼付け根部		接触痕(光沢のみ)	
発電機側	10	シュラウド部	左記対応部位	摩耗
		翼付け根部	〃	摩耗
	11	シュラウド部	〃	摩耗
		翼付け根部	〃	摩耗
	12	シュラウド部	〃	摩耗
		翼付け根部	〃	摩耗
	13	湿分分離翼部※1	〃	摩耗
		翼付け根部	〃	摩耗

第13段発電機側 湿分分離翼部
(動翼)

※1 第13段～15段は湿分分離翼であり、湿分分離翼は構造上シュラウドより蒸気入口側に突出している(写真上参照)。

注)動翼シュラウド部と静翼ラジアルスピルストリップ部との接触痕(光沢のみ)はタービン側、発電機側12～15段にある。

（新規交換する翼：低圧タービン（A）：10段11段12段 低圧タービン（B）：10段）

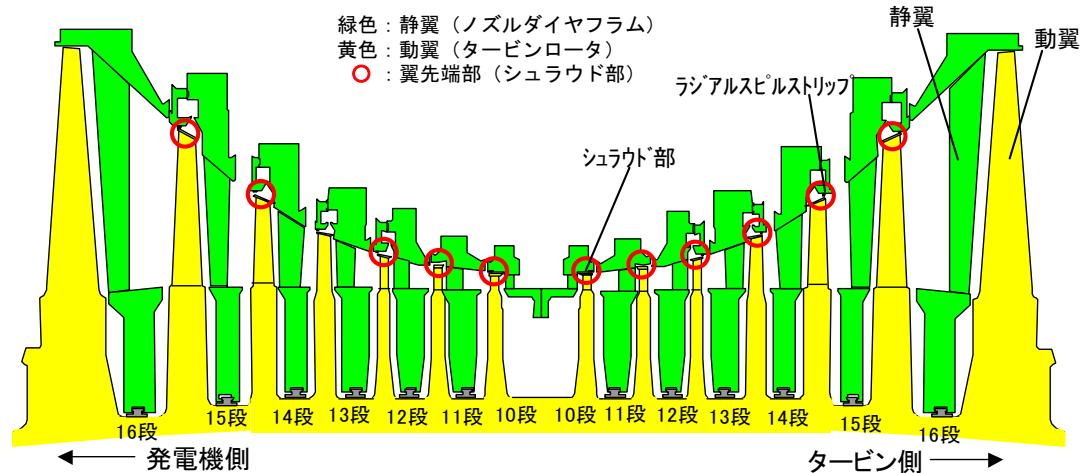
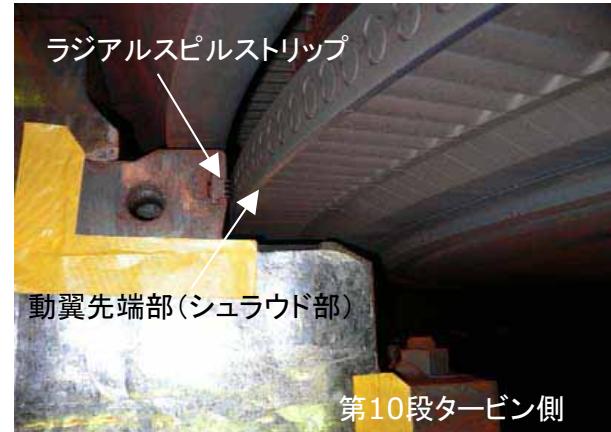
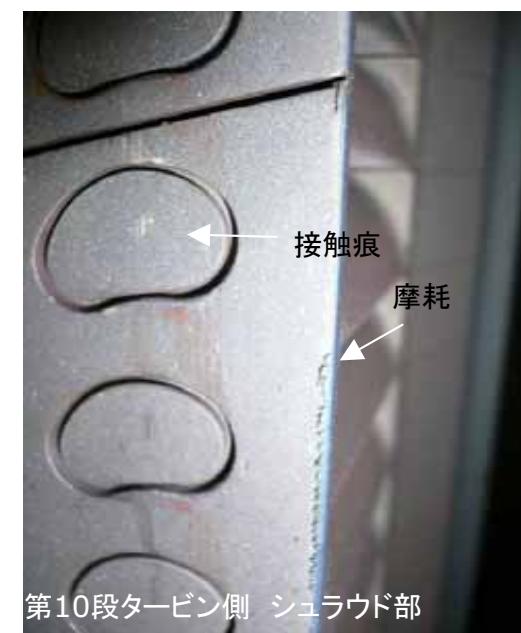
● 7号機 低圧タービン(B)の接触状況

タービン側	段数	接触部位		状況
		動翼	静翼	
タービン側	10	シュラウド部	左記対応部位	摩耗
	11	シュラウド部	〃	摩耗
	12	シュラウド部	〃	摩耗
発電機側	10	シュラウド部	〃	摩耗
	11	シュラウド部	〃	摩耗
	12	シュラウド部	〃	摩耗

注)動翼シュラウド部と静翼ラジアルスピルストリップ部との接触痕は、タービン側10, 13～15段、
発電機側12, 14, 15段に有り。

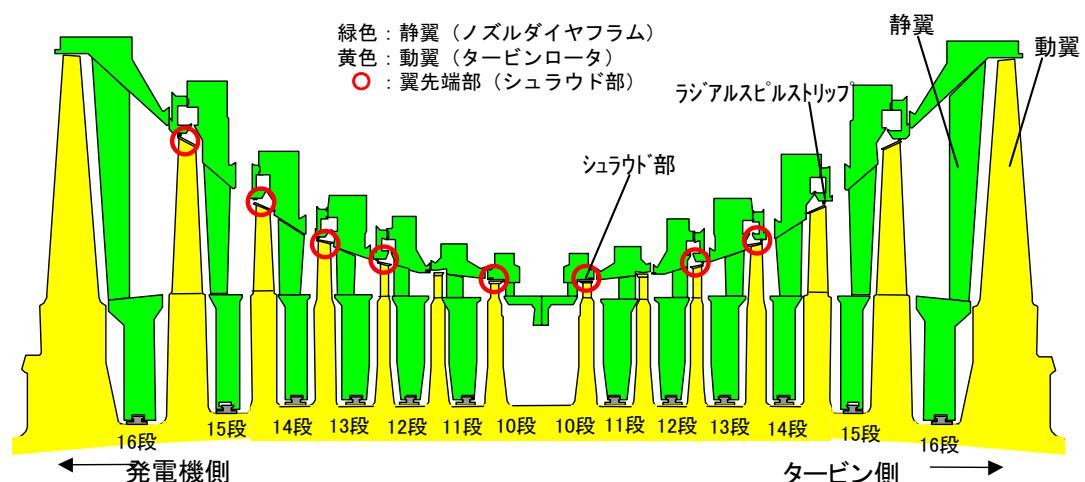
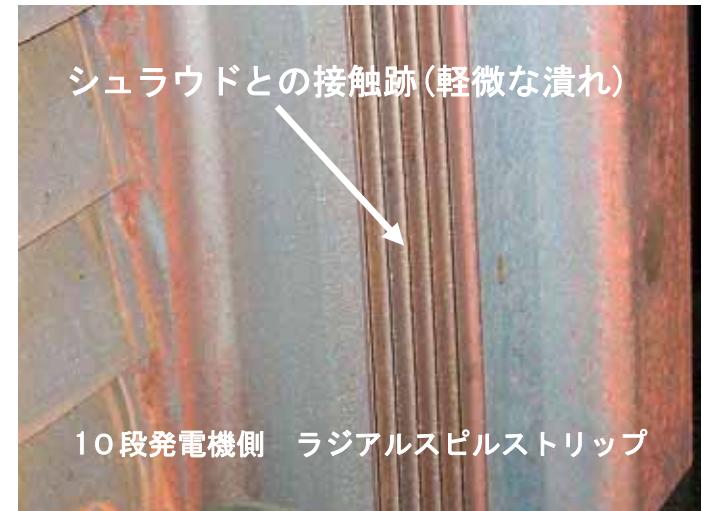
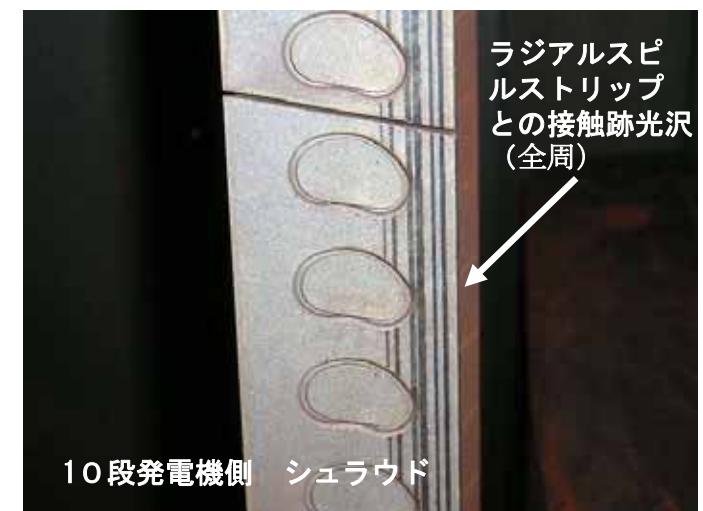
● 7号機 低圧タービン(C)の接触状況

段数	接触部位		状況
		動翼	静翼	
タービン側	10	シュラウド部	左記対応部位	接触痕(光沢のみ)
	12	シュラウド部	〃	接触痕(光沢のみ)
	13	シュラウド部	〃	接触痕(光沢のみ)
発電機側	10	シュラウド部	〃	接触痕(光沢のみ)
	12	シュラウド部	〃	接触痕(光沢のみ)
	13	シュラウド部	〃	接触痕(光沢のみ)
	14	シュラウド部	〃	接触痕(光沢のみ)
	15	シュラウド部	〃	接触痕(光沢のみ)

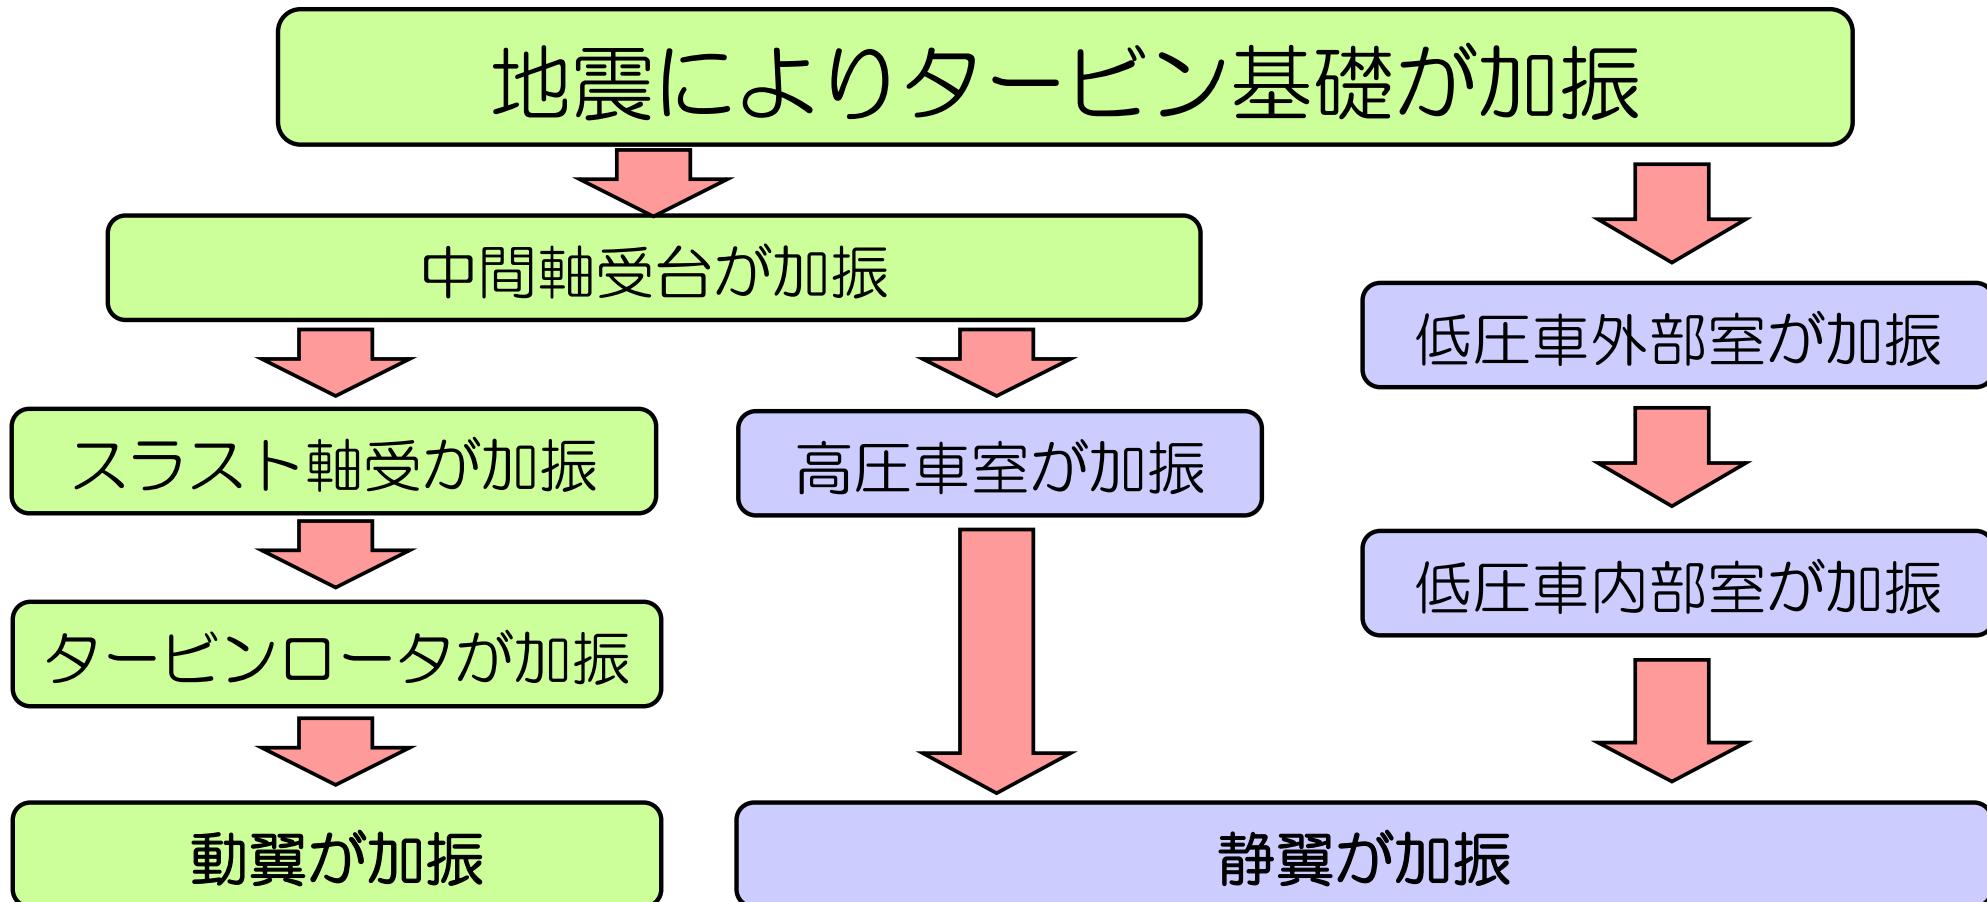
動翼－静翼の接触の推定原因

■これらの支持構造から、動翼－静翼の接触原因について、
以下のように推定

これらにより動翼と静翼が接触したものと推定

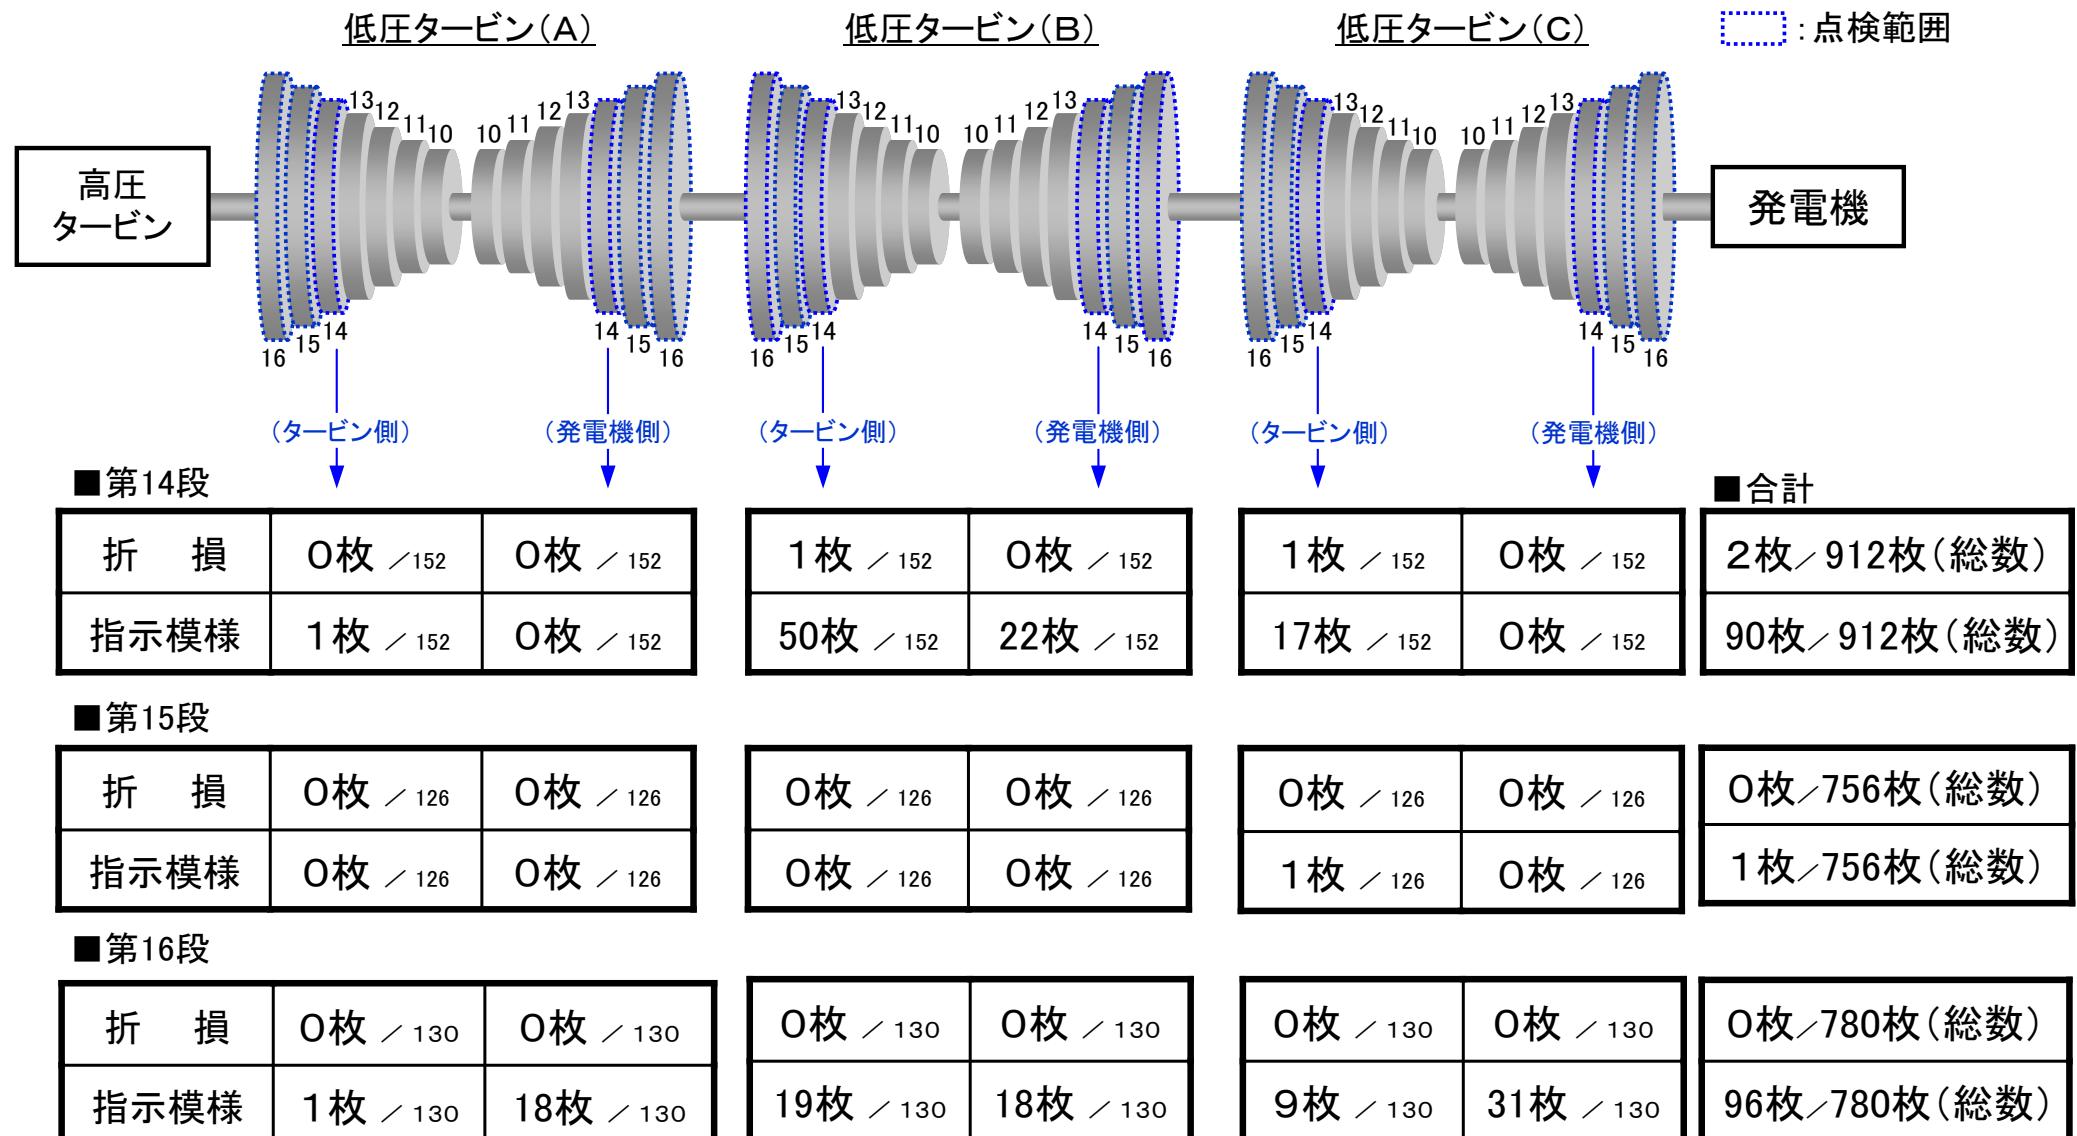
7号機 動翼フォーク部の点検状況

- 詳細点検で、7号機低圧タービン（C）第14段の動翼フォーク部の止めピンの超音波探傷試験を実施したところ欠陥指示が確認されたことから、当該動翼を引き抜いて点検を実施した結果、動翼フォーク部の一部に折損を確認。
- これを受け、低圧タービン（A）（B）（C）の第14段～16段に関して動翼を引き抜き、動翼フォーク部に対して点検（目視点検、非破壊検査）を実施した。

(動翼折損に伴う目視・非破壊検査終了済み)

- 調査結果から当該事象は、今回の地震の影響のでは無いと考えられる。今後、当社において詳細な原因究明、対策等を検討していくとともに、その内容については適切に公表していく。

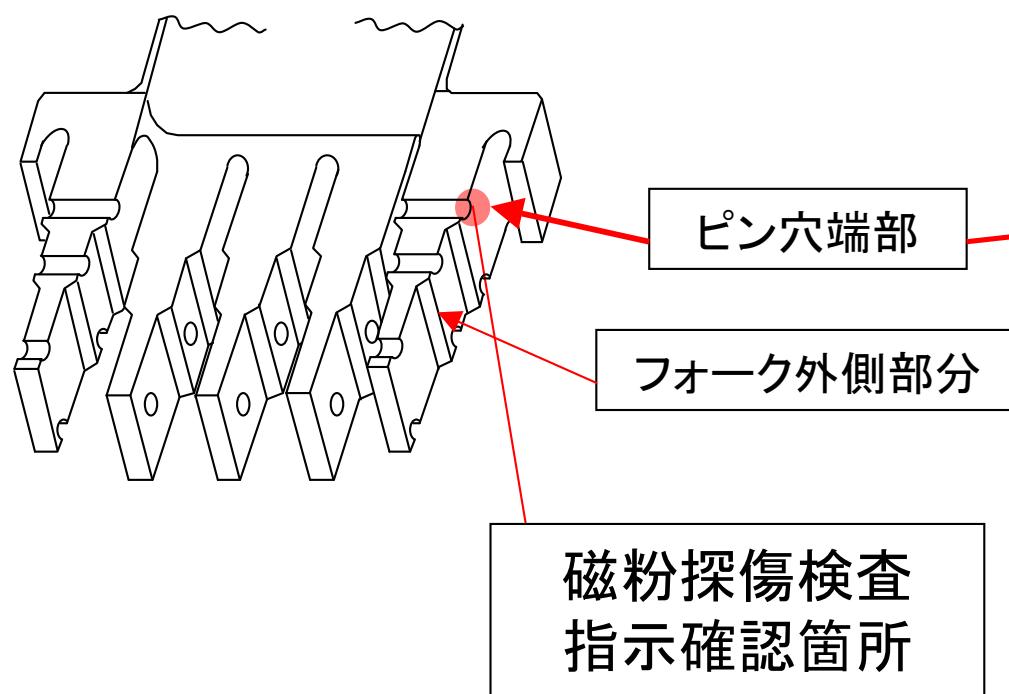
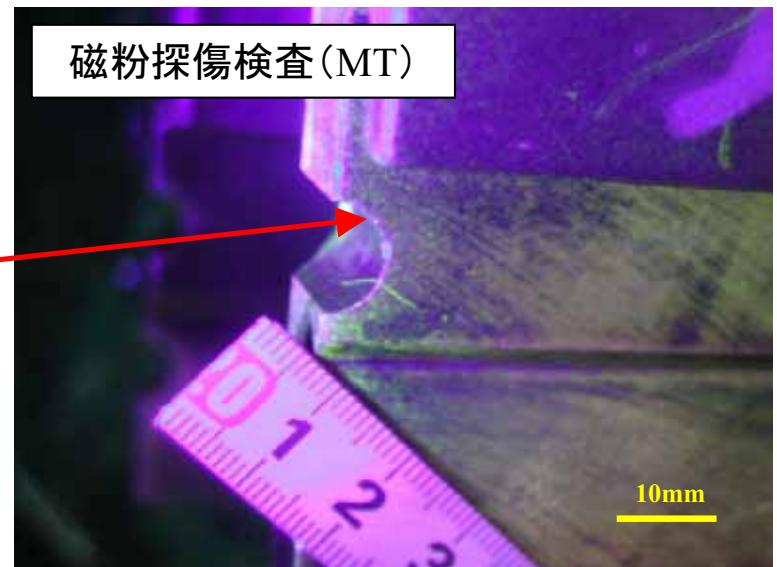
翼フォーク部（L-2の例）

■低圧タービン第14段（L-2）及び第16段（L-0）の指示模様について

- ・ フォーク部の磁粉指示模様は大部分が5本（L-2）あるいは7本（L-0）あるフォーク部外側部分に発生。また、磁粉指示模様はピン穴の端部から発生。

磁粉探傷検査(MT)

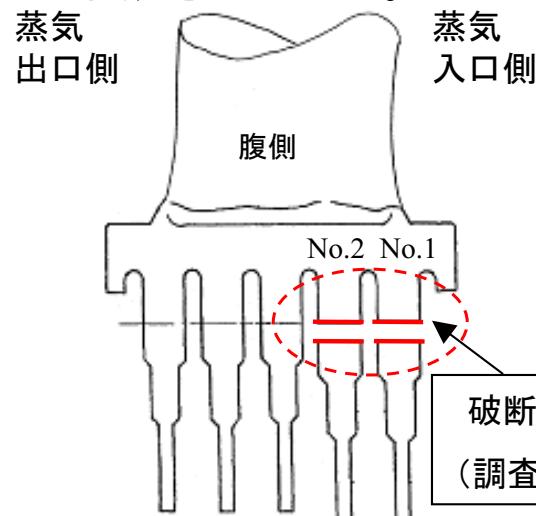
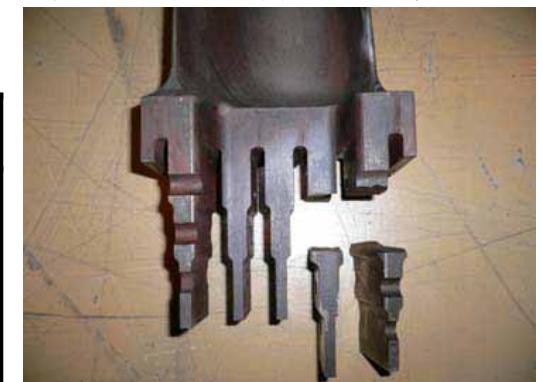
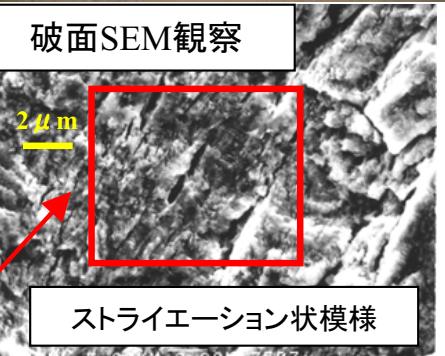
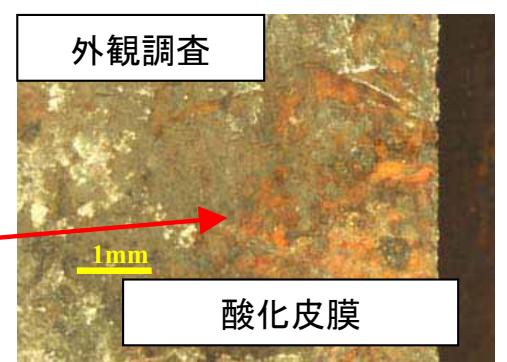
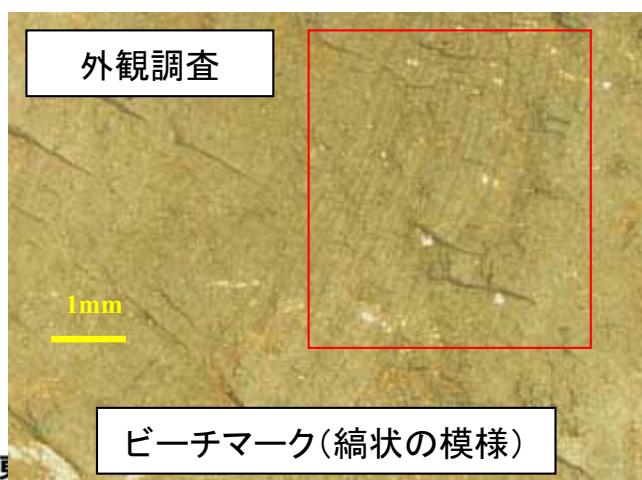
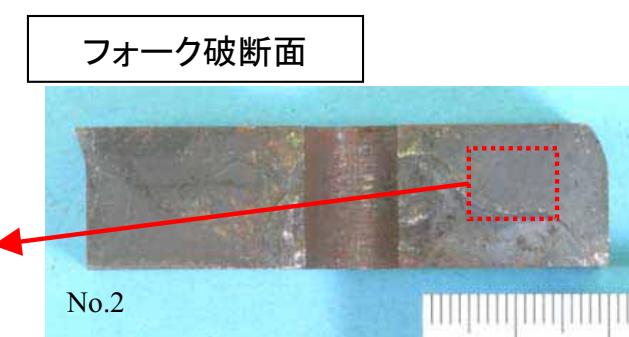
K-7 LPC L-2 タービン側 119枚目

■折損部の金属調査結果

- ・低圧タービン第14段の折損翼フォーク部について破面調査を行った結果、高サイクル疲労破面に見られるようなビーチマーク及びストライエーション状模様が確認された。また、破面には酸化皮膜が形成されていた。

金属調査実施項目	調査結果
・外観調査	・ビーチマークを確認 ・酸化皮膜を確認
・破面観察(走査型電子顕微鏡)	・ストライエーション状模様を確認
・化学成分分析	・異常な腐食生成物は確認されていない。破面上で酸素を確認。

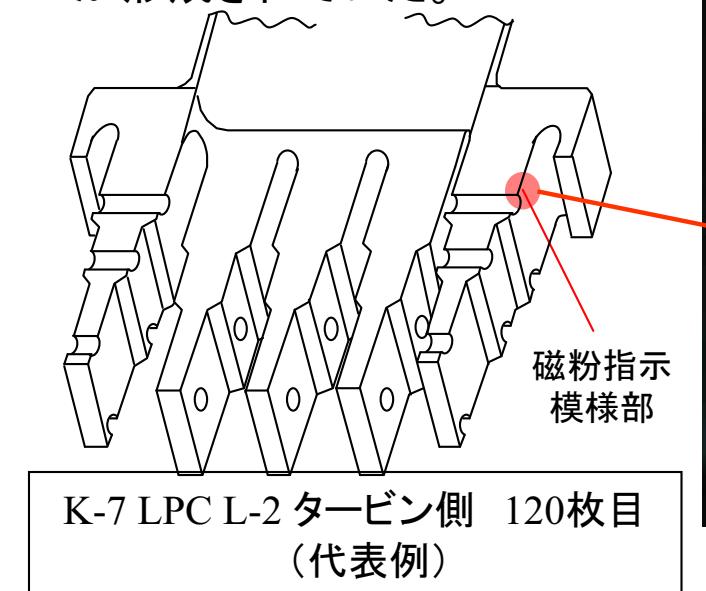
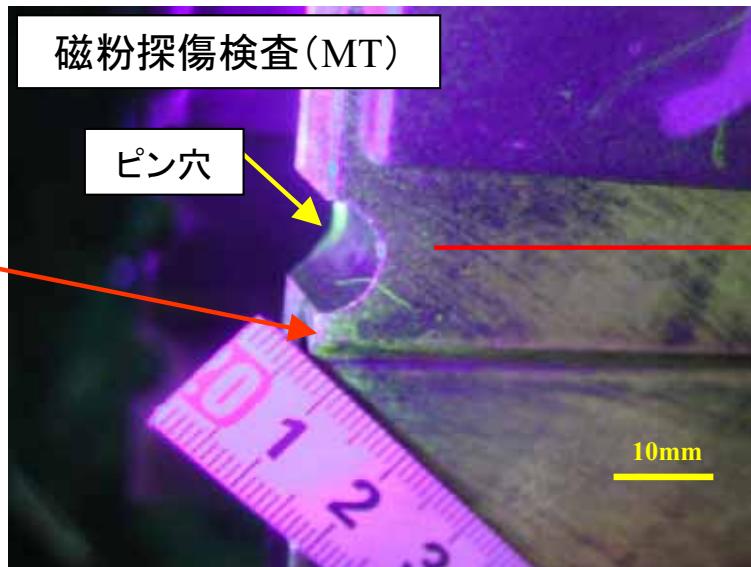
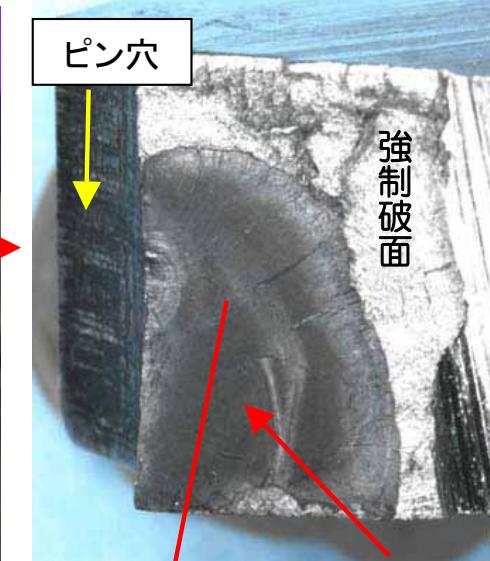
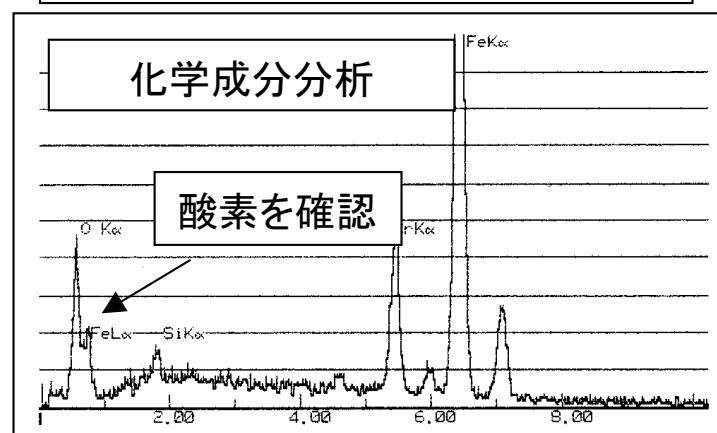
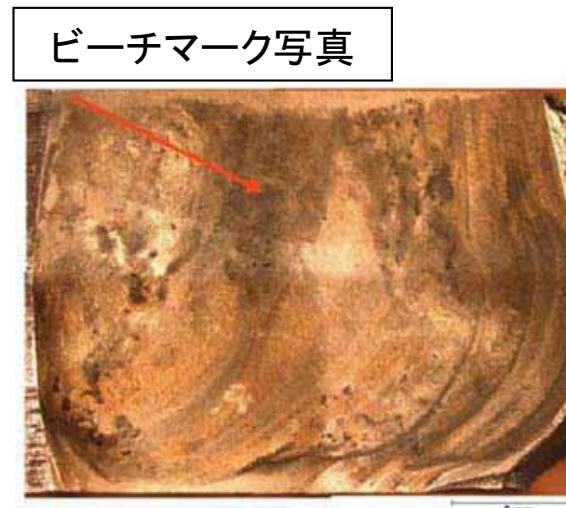
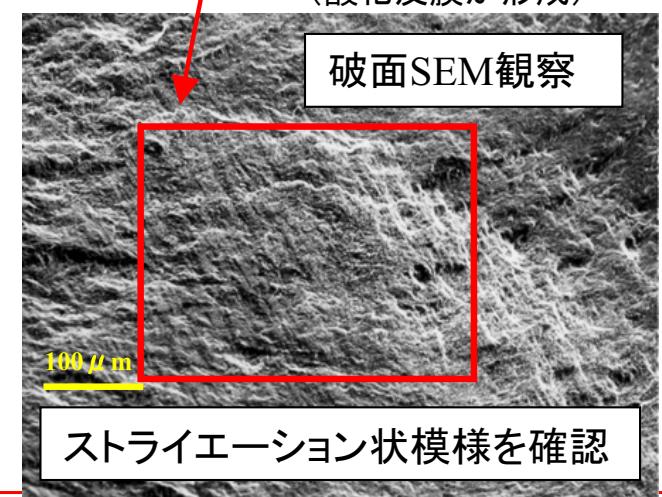
■第14段指示模様箇所の金属調査結果

- ・低圧タービン第14段の磁粉指示模様部について破面調査を行った結果、高サイクル疲労破面に見られるようなビーチマーク及びストライエーション状模様が確認された。また、破面には酸化皮膜が形成されていた。

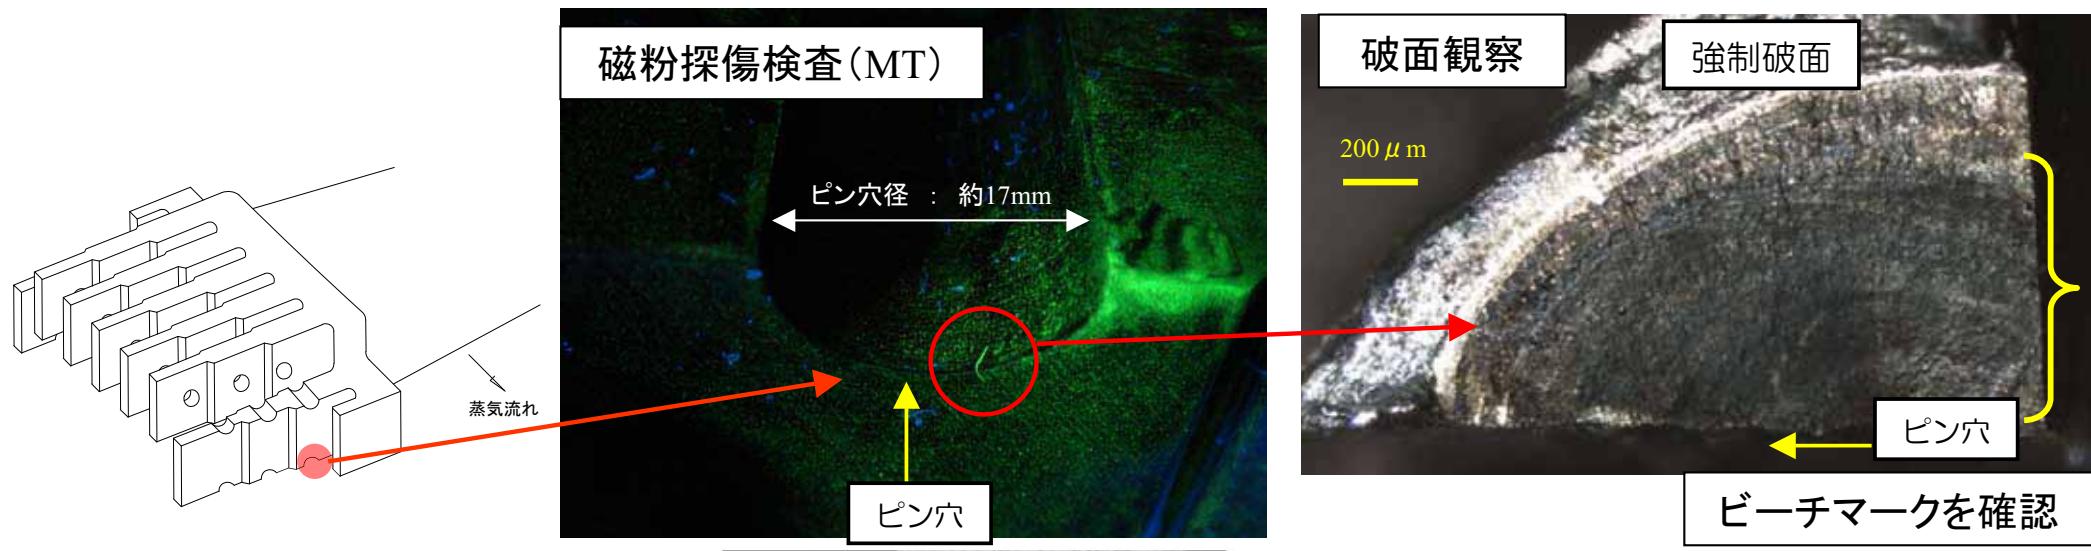
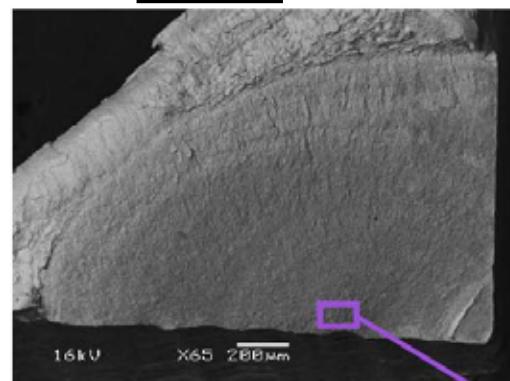
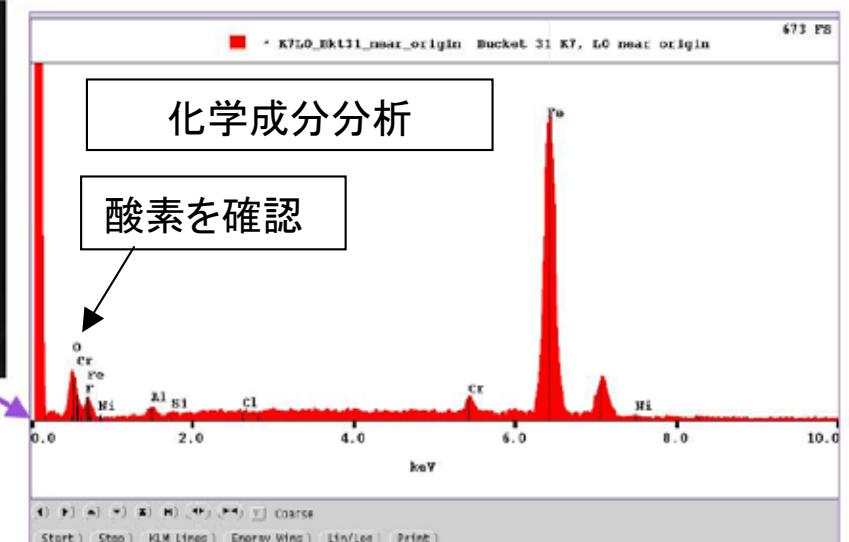
K-7 LPB L-0 タービン側 102 枚目
(代表例)

■第16段指示模様箇所の金属調査結果

- ・低圧タービン第16段の磁粉指示模様部について破面調査を行った結果、高サイクル疲労破面に見られるようなビーチマークが確認された。また、破面には酸化皮膜が形成されていた。

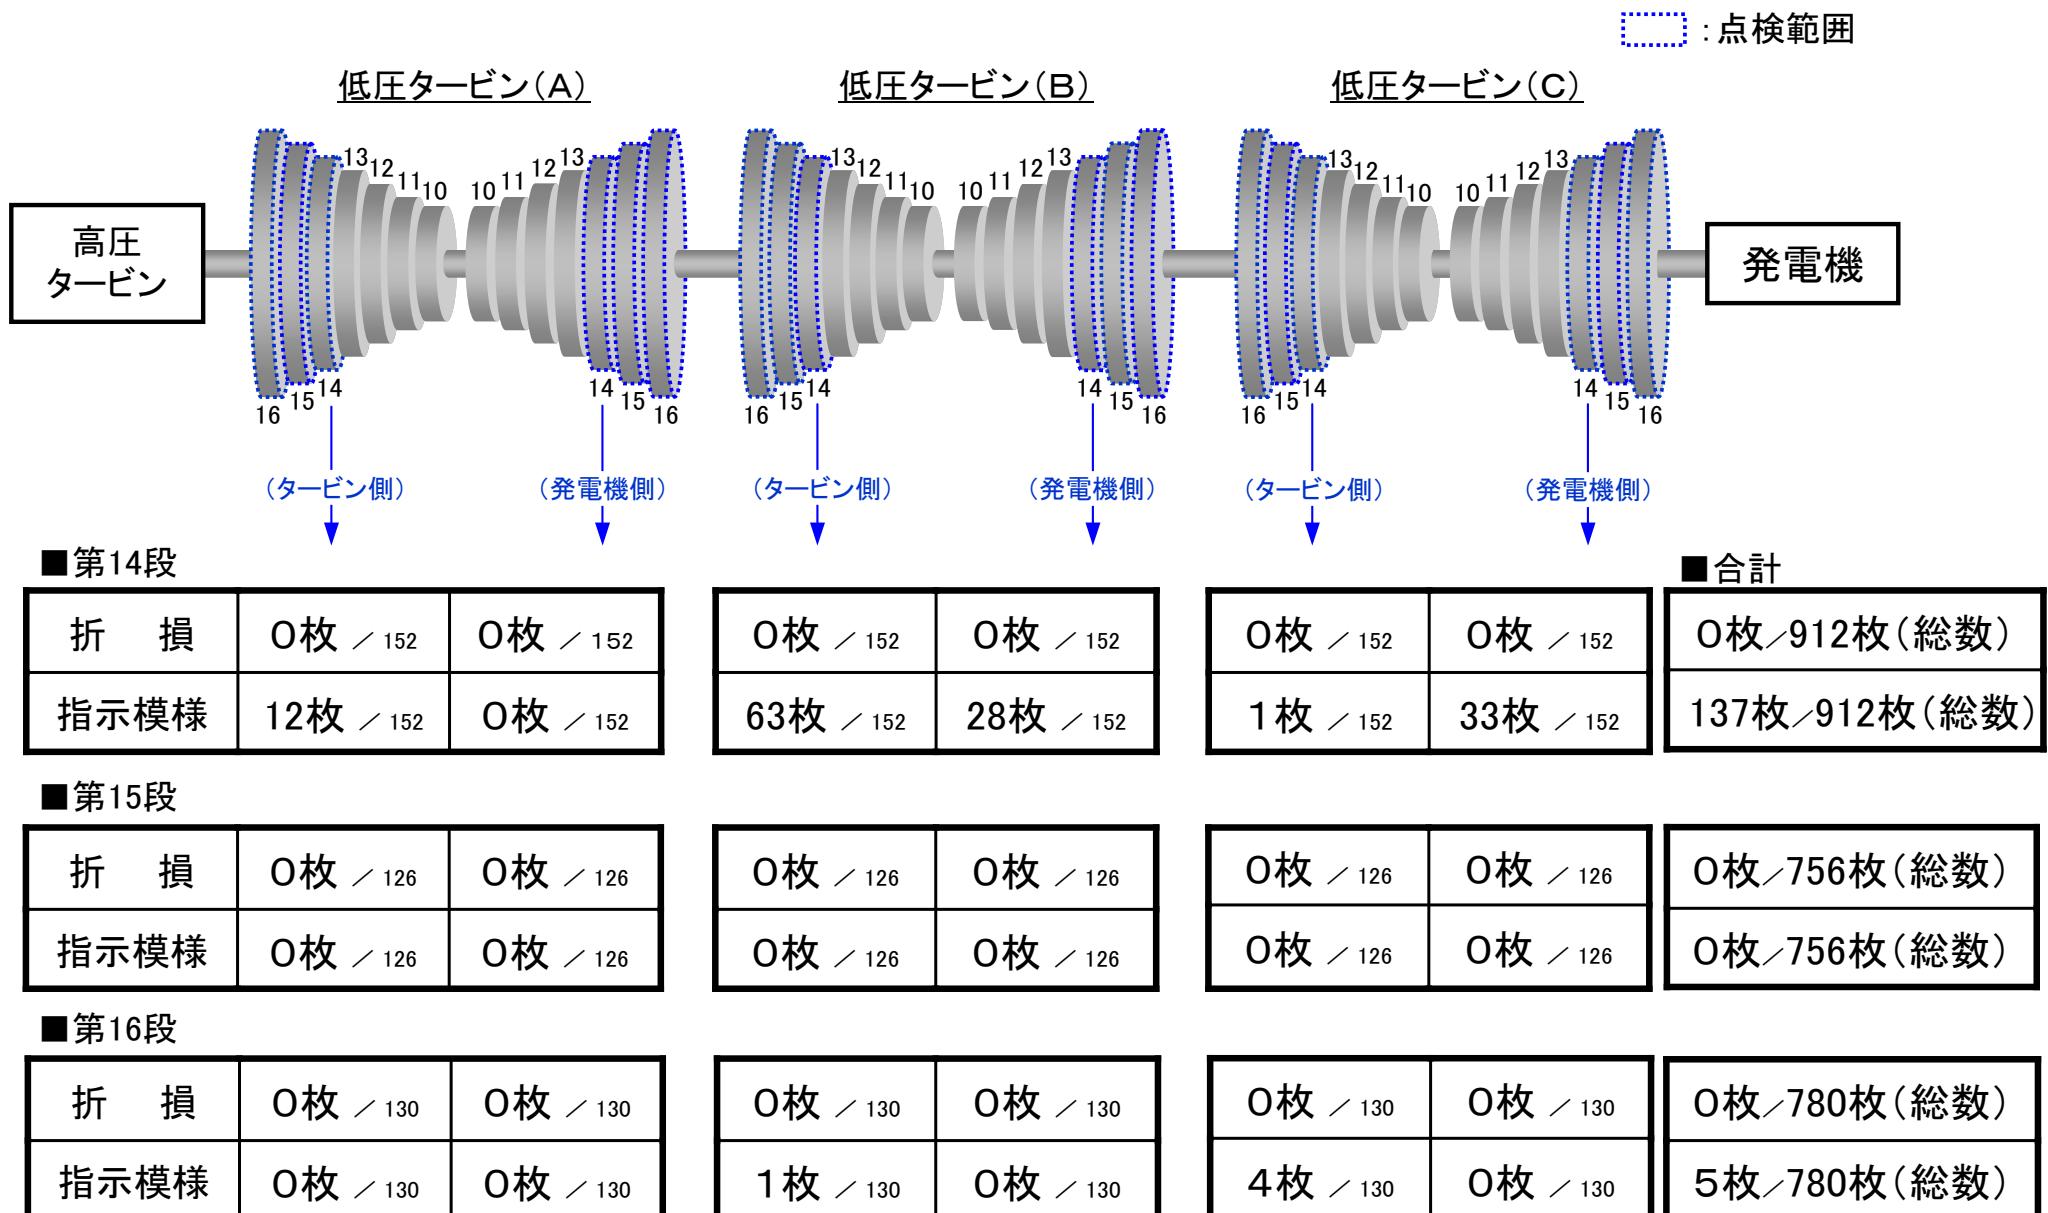
＜参考＞6号機 動翼点検状況 (動翼折損に伴う目視・非破壊検査終了済み)

- 7号機同様、動翼フォーク部（翼付け根部）欠陥指示模様が下記の通り確認されている。
 - ・低圧タービン（A）第14段
 - ・低圧タービン（B）第14段及び第16段
 - ・低圧タービン（C）第14段及び第16段
- 詳細調査の結果、7号機同様高サイクル疲労破面に見られるビーチマーク等確認され、また酸化皮膜が形成されていることをから、6号機に関しても、地震発生以前に高サイクル疲労により、発生したものと考えられる。
- 調査結果から当該事象は、今回の地震の影響のでは無いと考えられる。今後、当社において詳細な原因究明、対策等を検討していくとともに、その内容については適切に公表していく。
