柏崎刈羽原子力発電所 6号機
新潟県中越沖地震後の設備健全性に係る
点検・評価に関する報告書（概要版）
（機器レベルの点検・評価報告）

平成20年12月 3日

東京電力

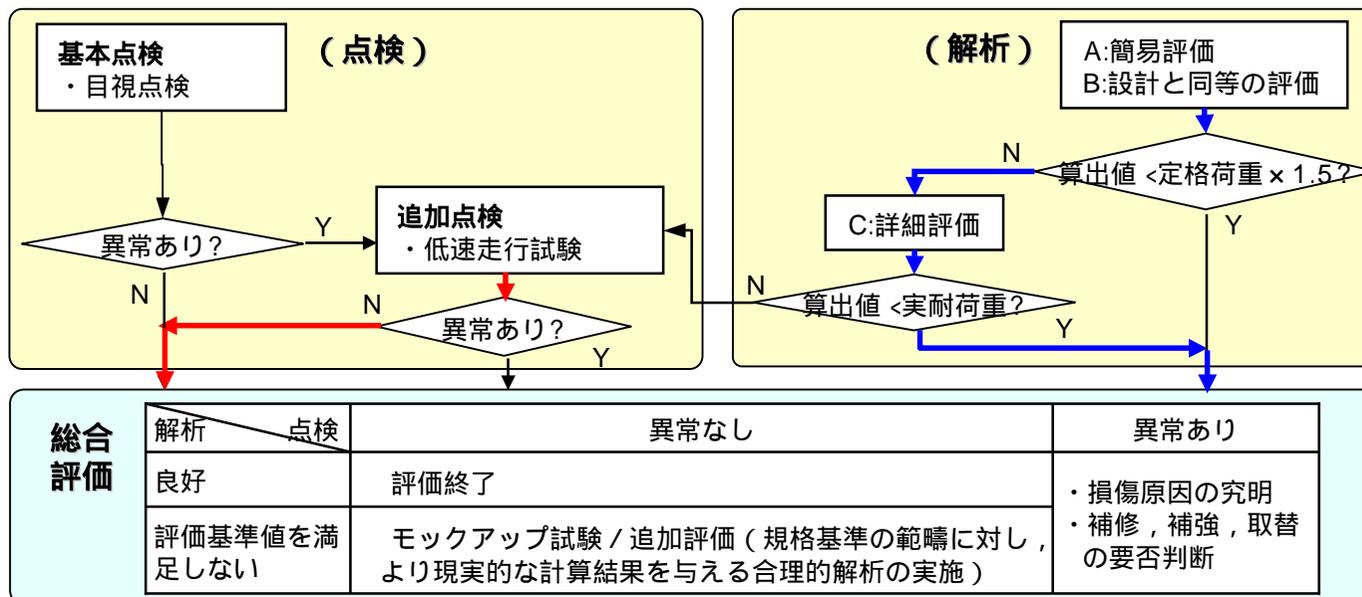
- 原子炉隔離時冷却系支持構造物（メカニカルスナッパ）の評価の流れ
 - ✓ 算出値（9 kN）は設計荷重（定格荷重 × 1.5 = 4 kN）を超えるが，詳細評価により評価基準値を試験による実耐荷重（20 kN）とすることで，評価基準値を満足（青線）
 - ✓ 地震応答解析の結果，評価基準値を超えるため追加点検実施（赤線）
 - 追加点検として低速走行試験を実施し，異常のないことを確認
- ↓
- ✓ 点検・解析において問題なく評価終了

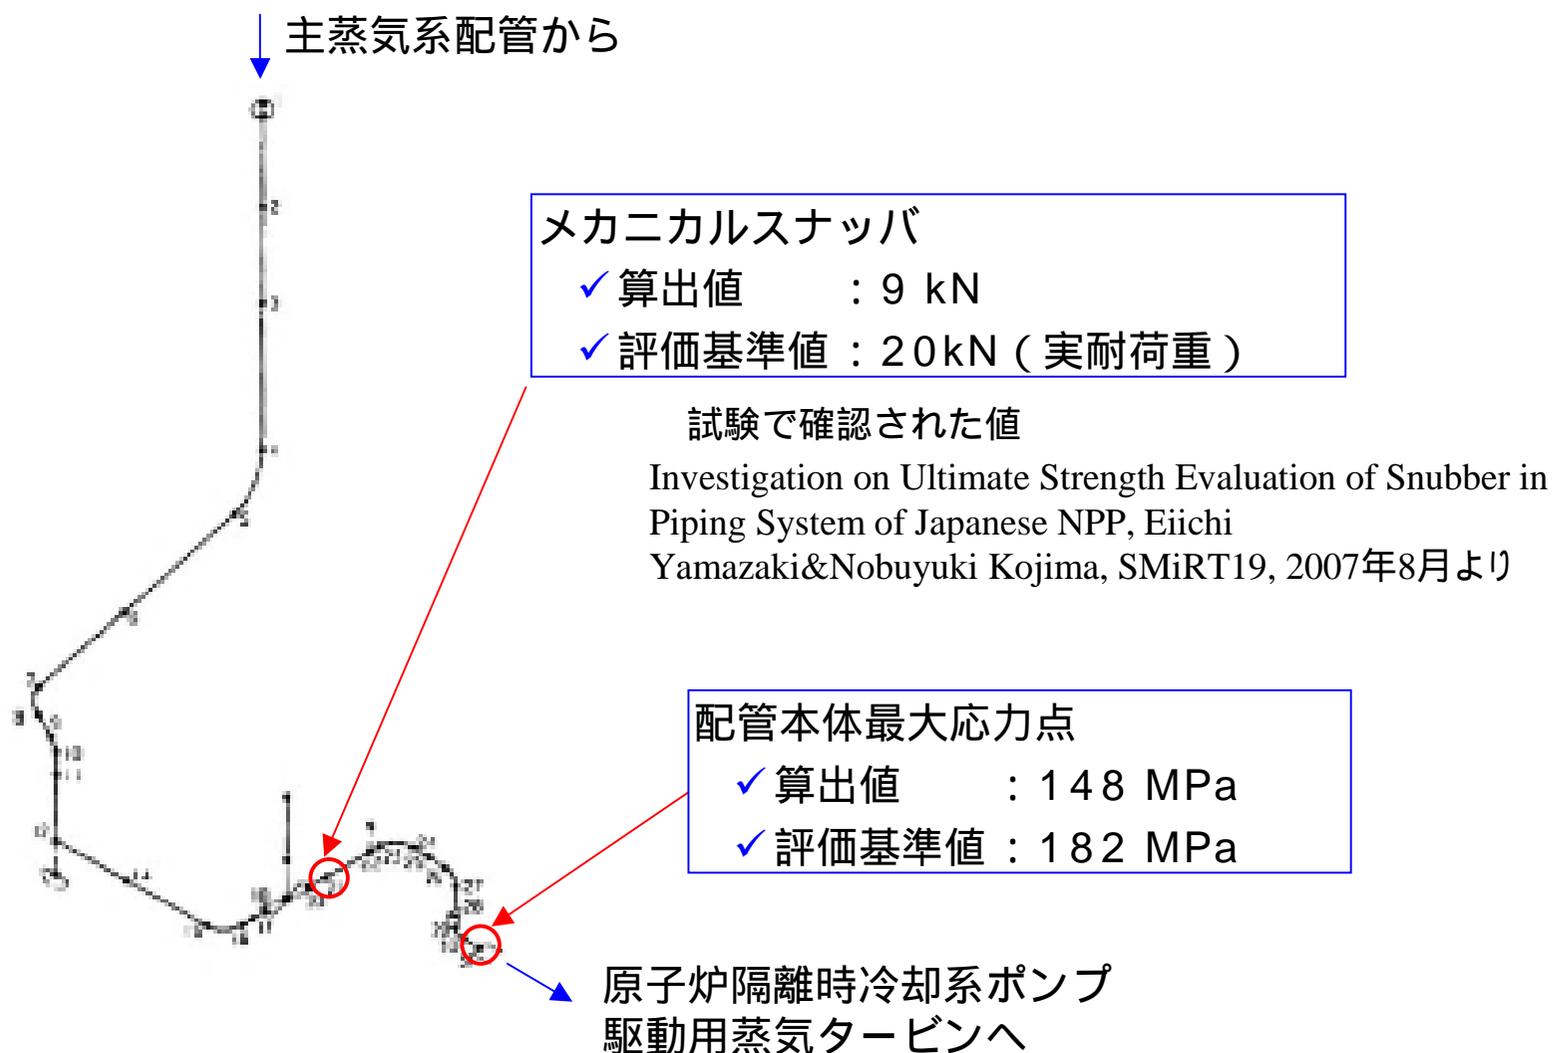
■ 原子炉隔離時冷却系配管と支持構造物（メカニカルスナッパ）

- 全ての設備について算出値が評価基準値を満足することを確認した
- 特記事項
 - ✓ 原子炉隔離時冷却系配管の支持構造物（メカニカルスナッパ）の算出値は、設計荷重（定格荷重×1.5）を超えるが、詳細評価により、試験にて確認された実耐荷重を評価基準値とすることで、評価基準値を満足する

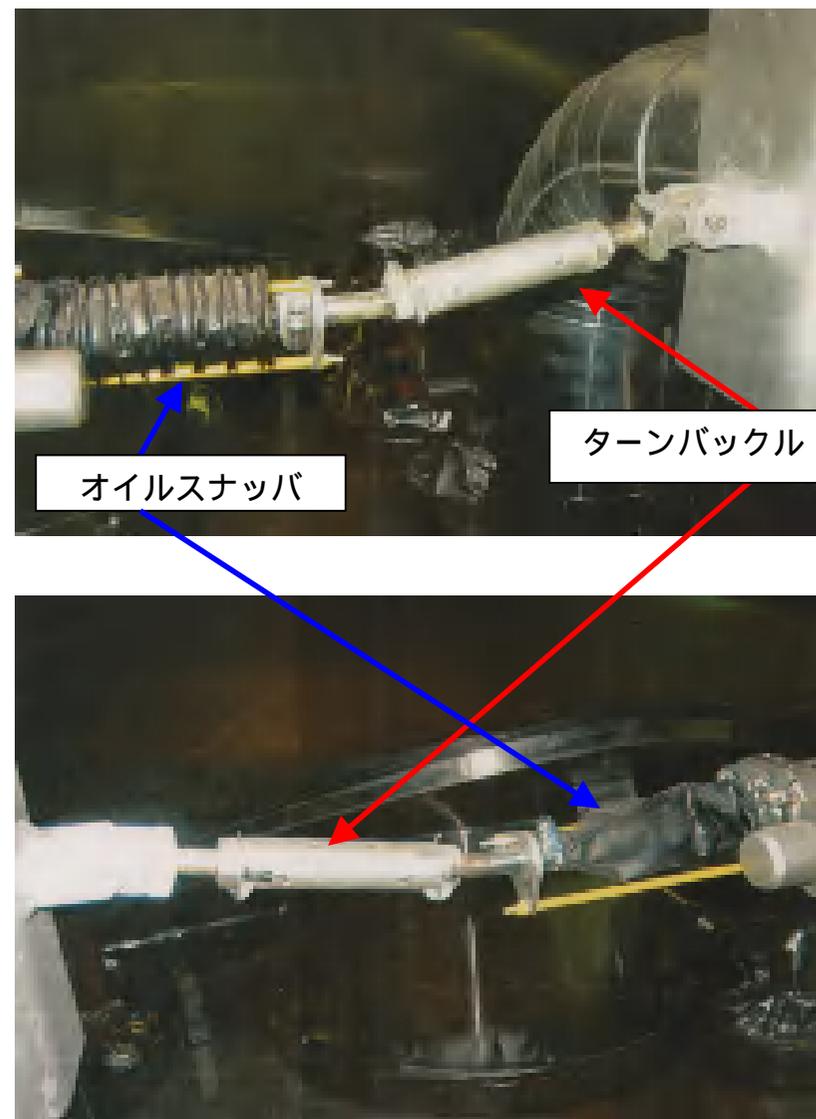
●給水加熱器ドレンベント系オイルスナッパの曲がり

- ・事象：給水加熱器ドレンベント系のオイルスナッパ4台にターンバックル部の曲がりを確認した。
- ・評価：オイルスナッパ本体にはオイル漏れ等は確認されておらず，水平方向の地震力は拘束されていたと考えられるが，鉛直方向の地震力により，ターンバックルに曲がりを生じさせた。当該配管は，耐震Bクラスの設計であり，設計の地震条件において鉛直地震動を考慮していないため，変形に至ったものとする。
- ・対策：新製交換を実施した。

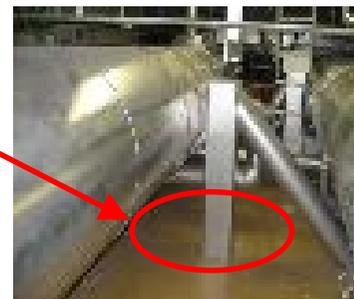
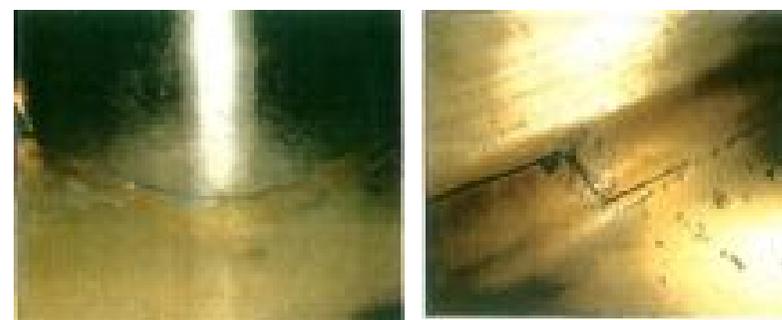
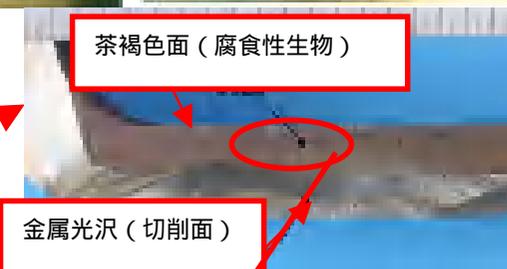
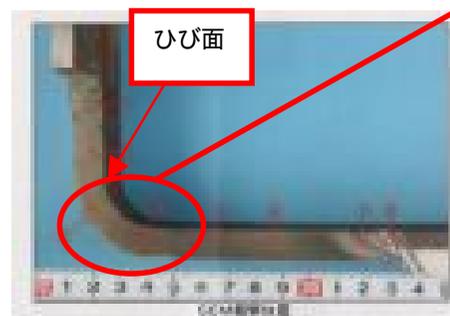
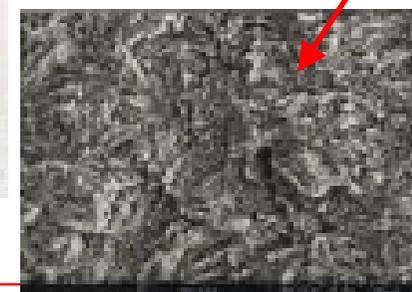
ひび確認箇所

主蒸気配管系レストレイントの脚部溶接部のひび

- ・ 事象：主蒸気系配管のレストレイントの脚部溶接部にひびを確認した。
なお，レストレイント自体の変形は確認されていない。
- ・ 評価：破面観察（SEM観察等）を実施した結果，疲労破壊を示すストライエーション模様を確認した。また破面には，腐食生成物の付着が確認されていることから，**地震前からひびが生じていた**と判断される。
- ・ 対策：補修を行うこととする。

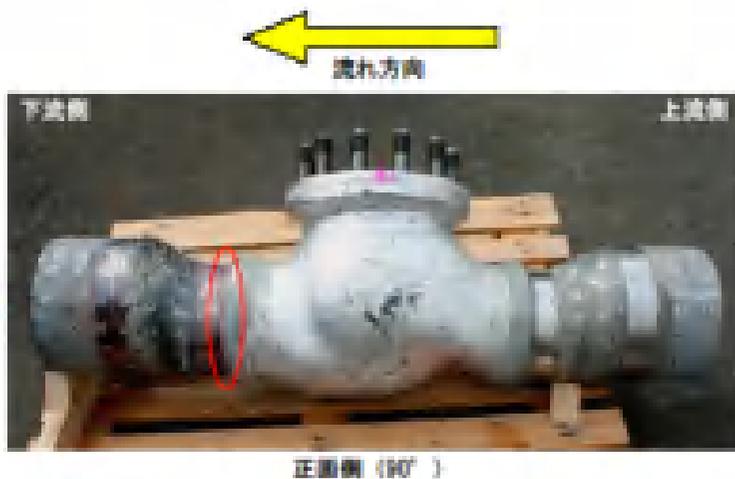
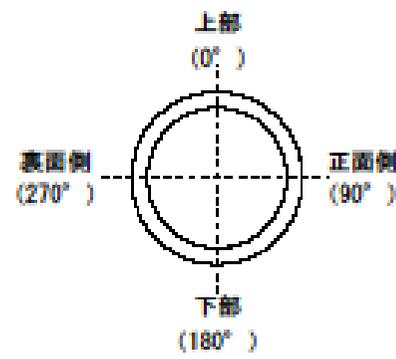
● 所内蒸気系配管蒸気漏えい

- 事象：漏えい試験を実施するため蒸気を通気したところバックアップ熱交換器入口温度調節弁付近から蒸気漏えいを確認した。追加点検として、当該配管部の外面並びに内面からの詳細目視点検及び浸透探傷検査を実施した。その結果、当該弁の出口側レデューサ溶接部付近に指示模様が確認された。

- ・ 評価：今回発生した所内蒸気配管割れは，下記の観点からアルカリ腐食割れが原因であり、**地震による影響ではない**と判断した。
 - ・ 材料調査の結果，PT指示箇所が粒界割れの様相を呈していることが確認された。
 - ・ 過去に5号機においてもH S配管の割れ事象が発生し，同様の粒界割れが確認されている。その原因は弁シート漏洩により，弁下流側配管で蒸気に添加されている苛性ソーダ（NaOH）が濃縮され、残留応力が高い溶接部でアルカリ腐食割れ¹が発生した。
 - ・ 本事象においても，当該弁は調節弁であり微開運用を繰り返されることから、5号機の事象と同様の状態となっていたと想定される。
- ・ 対策：配管取替を実施し、アルカリ腐食対策として溶接後に溶接部に熱処理（焼鈍）²を実施する。
なお，5号機の類似箇所については水平展開として計画的に熱処理を実施してきたが，今回の事象で得られた類似箇所についても，同様に対策を実施していくものとする。
