参考資料-1

循環水配管に確認された
事象の概要について

原子炉隔離時冷却系ポンプ室における
火災の影響を受けた可能性のある機器の
性能等への影響の有無及び健全性確認について

原子炉建屋地下5階原子炉隔離時冷却系ポンプ室における 火災の発生原因と再発防止対策ならびに 火災による影響の可能性がある機器の健全性について

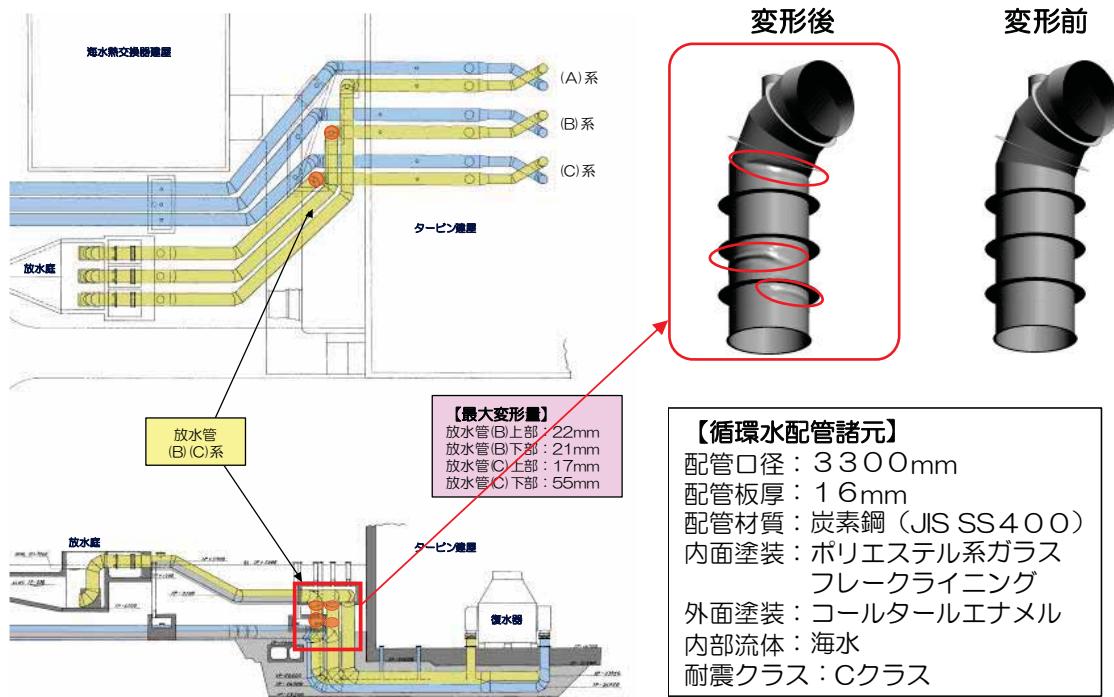
循環水配管変形箇所模式図

(1) 循環水配管埋設部においてエルボ部及び垂直管部に変形が生じた。

これら不適合のうち、循環水配管に生じた変形については新潟県中越沖地震により土中に生じた地盤の変位によって配管に力が加わり変形したものと考えられることから地震による影響と判断した。

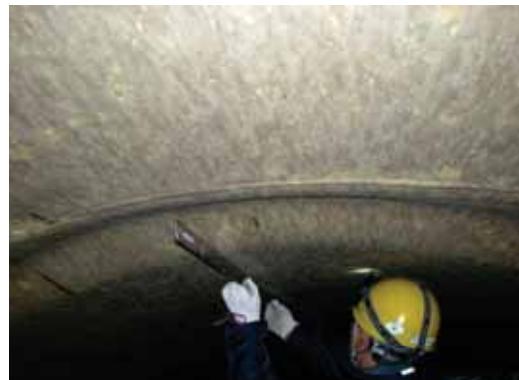
内面防食塗装はく離の様子

(2) 循環水配管の変形に伴い内面防食塗装のはく離が生じた。

また内面防食塗装のはく離の不適合は、配管が変形したことにより硬質の塗装にひび割れが生じ、はく離したものと考えられることから地震による影響と判断した。

放水管 (C) 最大変形部

この対策として内面塗装がはく離した部分に対してミゼロン塗装による補修塗装を実施した。

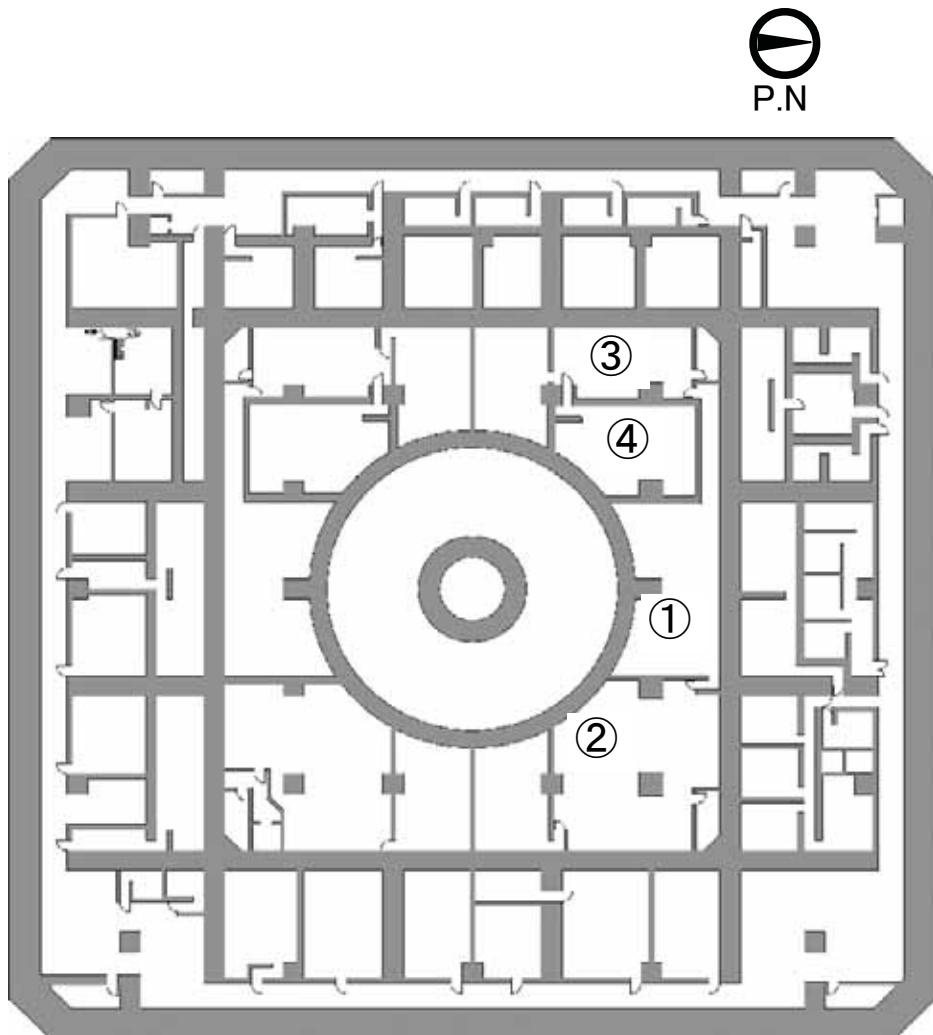
火災の影響を受けた可能性のあるエリア図

消火剤とすすの飛散状況の有無を考慮し、火災発生エリア（原子炉建屋地下5階の原子炉隔離時冷却系ポンプ室）に加え、隣接する低圧炉心スプレイ系ポンプ室、残留熱除去系（A）計装ラックエリア及び残留熱除去系ポンプ（A）室を火災の影響を受けた可能性のあるエリアとし、これらのエリアにある設備を火災の影響を受けた可能性のある設備として抽出した。（添付資料1）

- ①原子炉隔離時冷却系ポンプ室(火災発生場所)
- ②低圧炉心スプレイ系ポンプ室
- ③残留熱除去系(A)計装ラックエリア
- ④残留熱除去系ポンプ(A)室

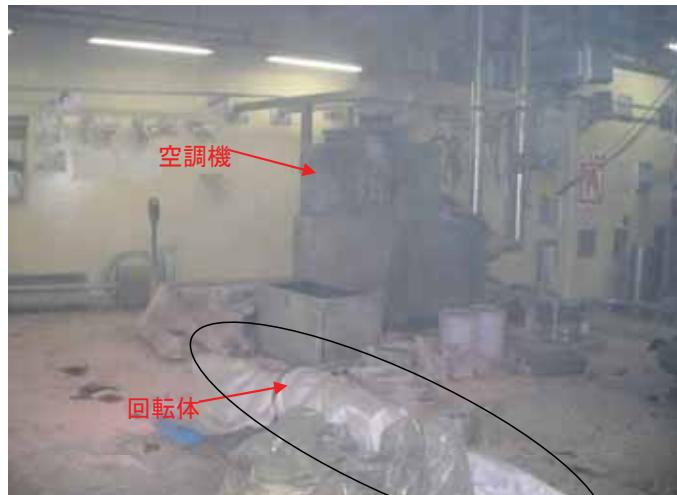
清掃前

目視による外観検査により外観上の被害状況を確認した結果、床表面の塗装部（エポキシ樹脂塗装）の変色や剥離を確認した。また、火元から一番近傍の壁及び直上の天井はすす及び浸透探傷検査用の浸透液が付着した程度であり、炎による焦げなどの損傷は見られなかつた。

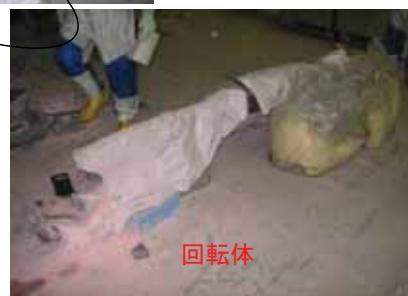
回転体

原子炉隔離時冷却系ポンプの回転体については、熱による変色等の異常は見られなかったものの、発火点近傍にあったことから、追加点検として振れ計測を実施し、熱による変形・歪み等がないことを確認した。なお、変色等の異常がなかった設備における熱影響の有無については、発火点の一番近傍にあった原子炉隔離時冷却系ポンプ回転体の養生シートの燃え具合から、熱の影響を直に受けていないと考えられ、それより遠くに配置されていたその他の設備についても熱影響はないと判断した。

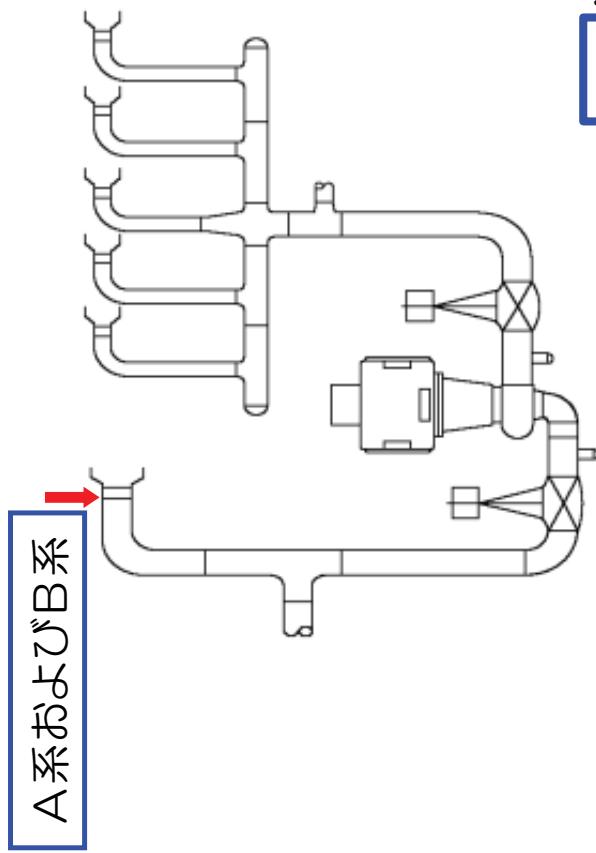
柏崎刈羽原子力発電所1号機 PLR系 系統概略図

き裂が確認されている箇所（PLR配管溶接部近傍）

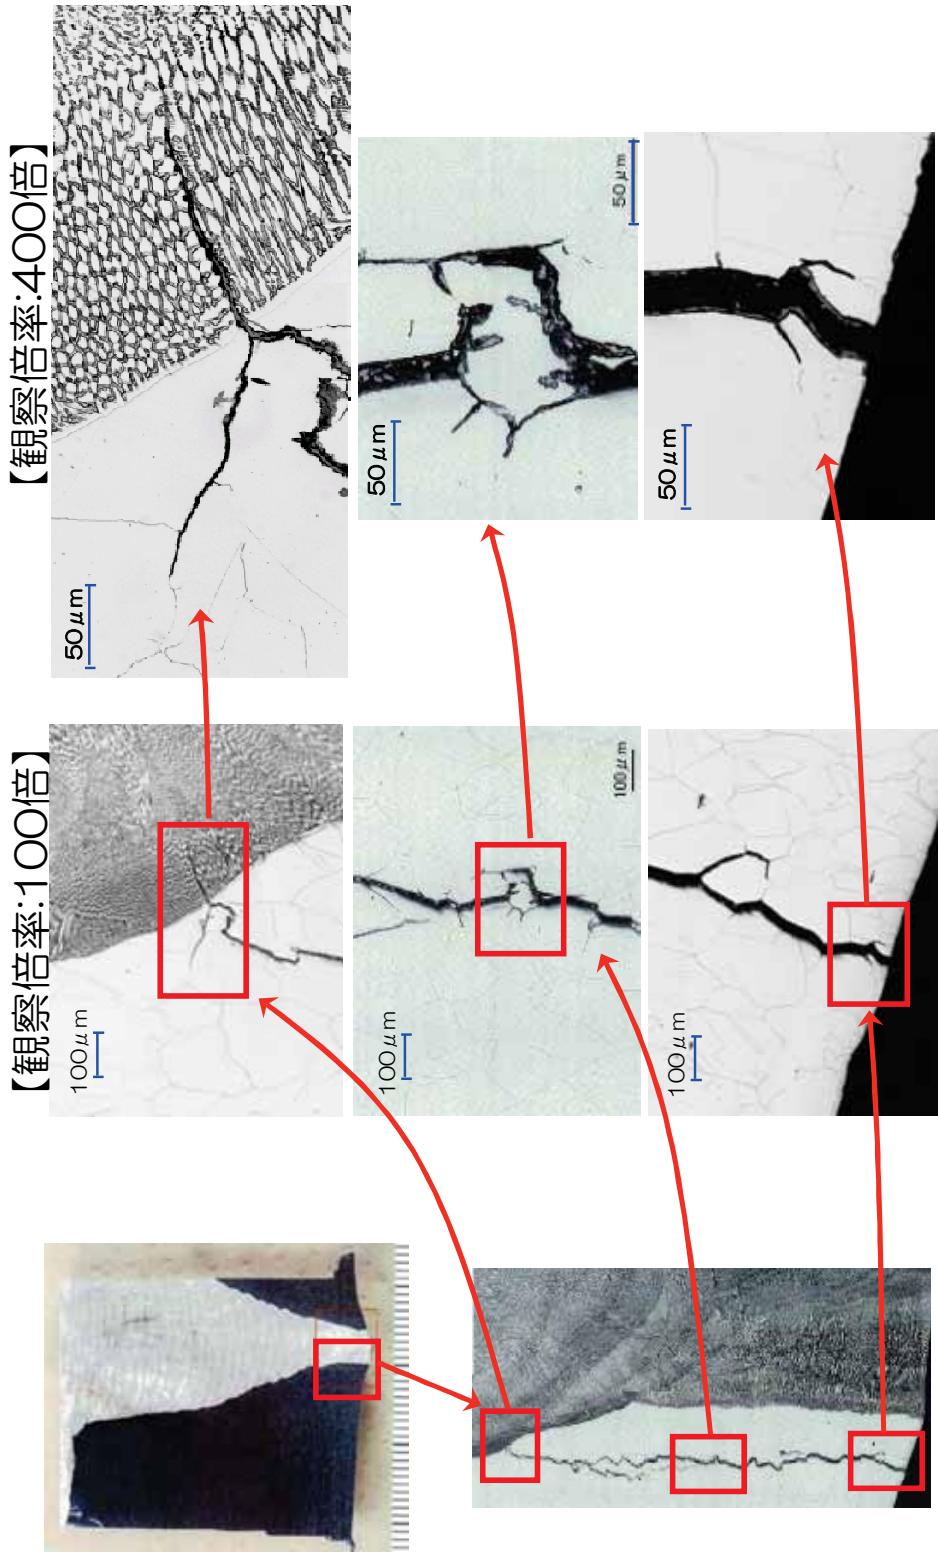
■ 3号機PLR配管の断面観察結果（中越沖地震後のサンプル調査）

- ひびの形態はいづれの位置においてもSCCの特徴を有していた。
- ひびの先端部の形態においても、母材部は粒界に沿って、溶接金属内には結晶組織に沿つて進展しておりSCCの特徴を有していた。
- ひびの先端の性状の明確な変化(鈍化)は確認されなかった。
