<現状報告>

柏崎刈羽原子力発電所7号機の 安全対策工事一部未完了を受けた 総点検の取り組み状況について

2021年9月22日
東京電力ホールディングス株式会社

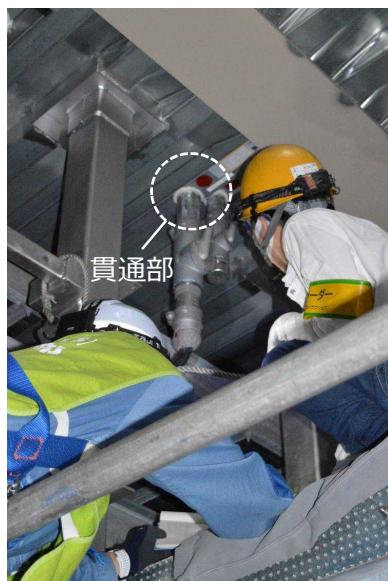
高所にある貫通部は
足場を組んで確認

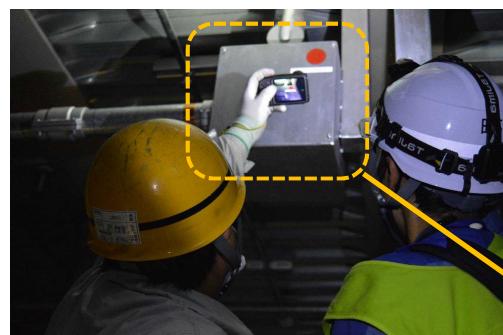
ネジ止めしてある
金属製箱の蓋を
一つひとつ開けて確認

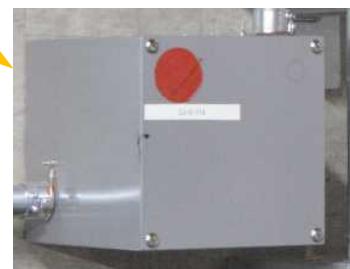
マーキングをした
金属製箱

※火災防護処理が必要な
貫通部は**赤丸**
※浸水防護処理が必要な
貫通部は**青丸**
※いずれの処理も不要な
貫通部は**黒丸**

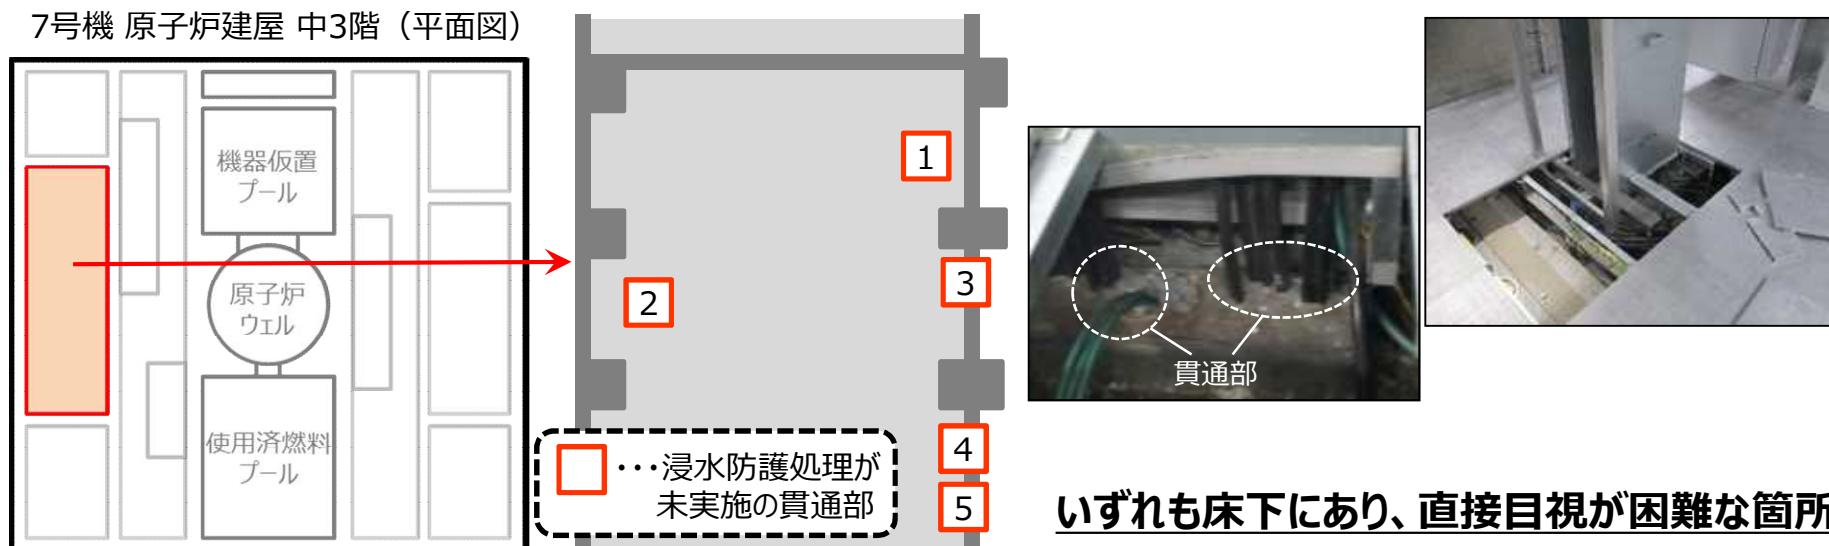
7号機 原子炉建屋 中3階（平面図）

- 直接目視困難な貫通部調査の中で、6月10日公表以降、浸水防護処理が実施されていない貫通部を追加で5箇所確認
- これらの貫通部は、設計管理組織と工事管理組織で図面の相互確認等を行わず、漏れが発生したもの（これまでの未完了案件でも同様の事例有り） ※詳細は10～12スライド参照
- 当該箇所については、今後浸水防護処理を実施

工事内容	発生場所	共通するプロセス上の問題点
浸水防護処理 <u>(7スライドの類型③)</u>	7号機原子炉建屋 中3階 壁・床貫通部（計5箇所）	当社組織間（設計管理組織-工事管理組織）で、 浸水防護区画図のすり合わせや相互確認をしっかりと行うべきであった

いずれも床下にあり、直接目視が困難な箇所

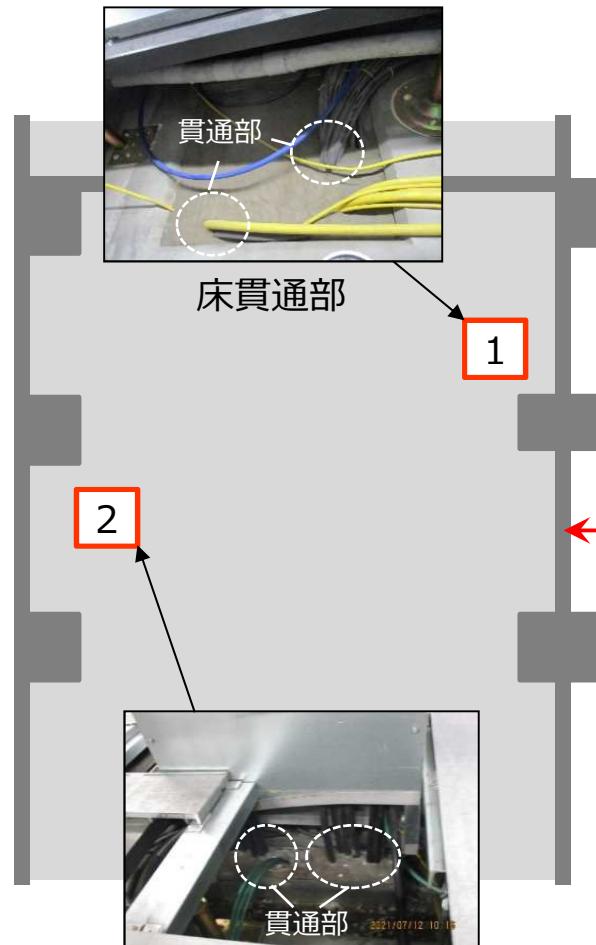
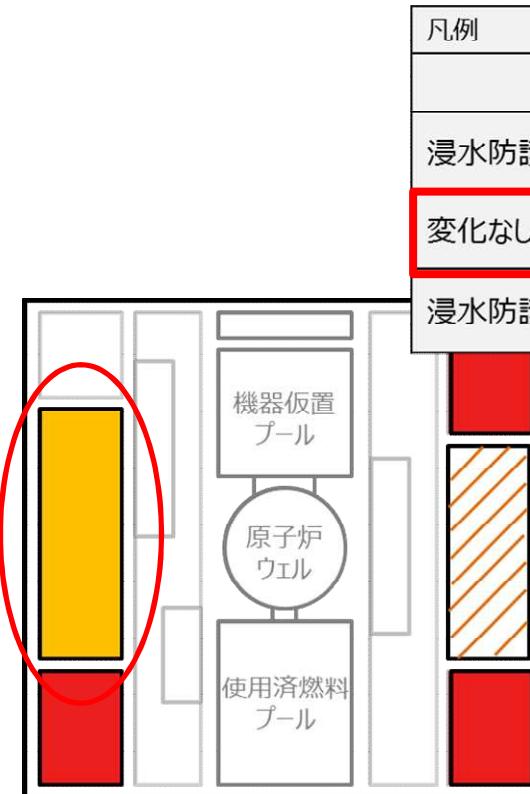
浸水防護区画図の記載
(イメージ)

- 設計管理組織は、浸水防護区画図の作成に際し、当該エリアの表示色を誤って作成
- 工事管理組織は、当該貫通部を浸水防護処理の対象と認識せず、漏れが発生

✓ 当該床面は浸水防護要求が新たに生じていたが、設計管理組織が作成した浸水防護区画図においては、記載を誤って浸水防護要求の「変化なし」の表示色となっていた

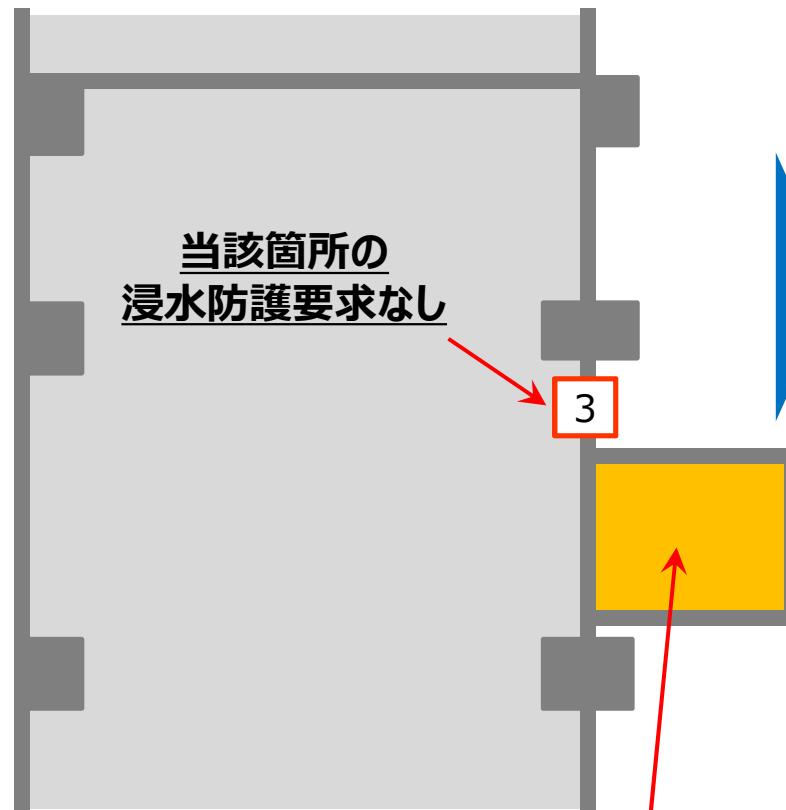
浸水防護区画図（改定前）※イメージ

- 設計管理組織は、浸水防護区画図の改定内容の説明資料を工事管理組織に提示したが、具体的な説明を実施せず
- 工事管理組織は、改定内容の詳細を設計管理組織に確認せず、浸水防護処理対象外と誤判断

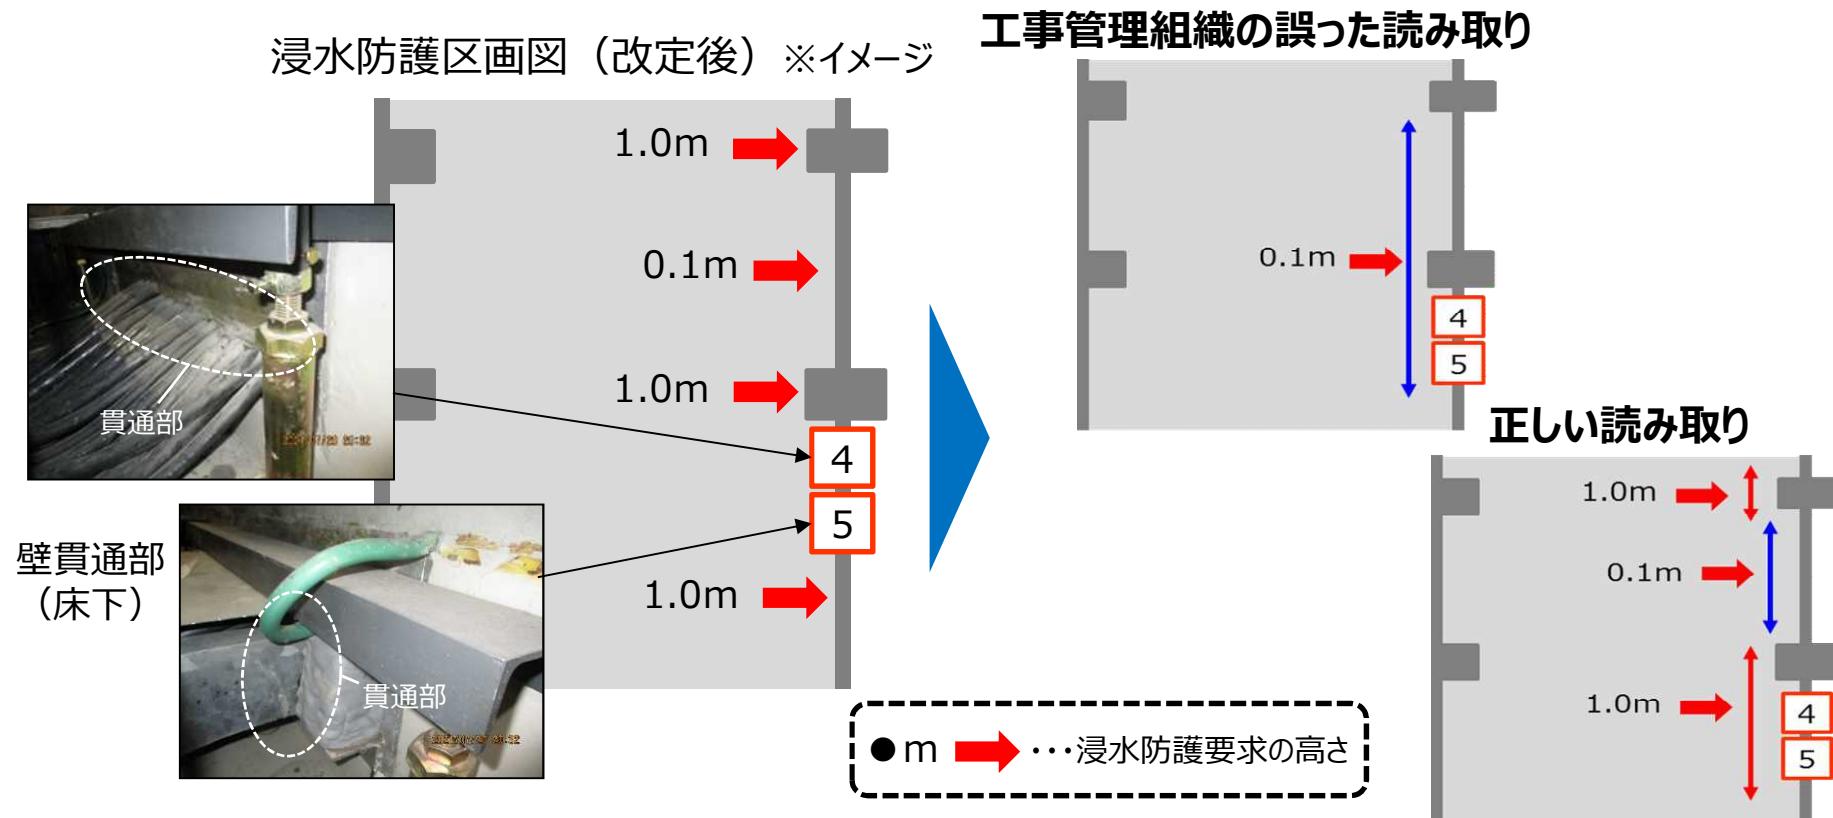
- 設計管理組織は、浸水防護区画図の改定に際し、説明会等を実施したが、工事管理組織が改定内容を正しく理解していたかの確認が不足
- 工事管理組織は改定内容の詳細を確認せず、浸水防護処理対象外と誤判断

- ✓ 設計管理組織が浸水防護区画図の改定を行った際、貫通部 4 5 を含む壁の浸水防護要求を「1.0mの浸水に耐えられること」と設定 (=浸水防護処理が必要)
- ✓ 工事管理組織は当該壁の止水要求を「0.1m」 (=浸水防護処理不要) と見誤り、漏れが発生

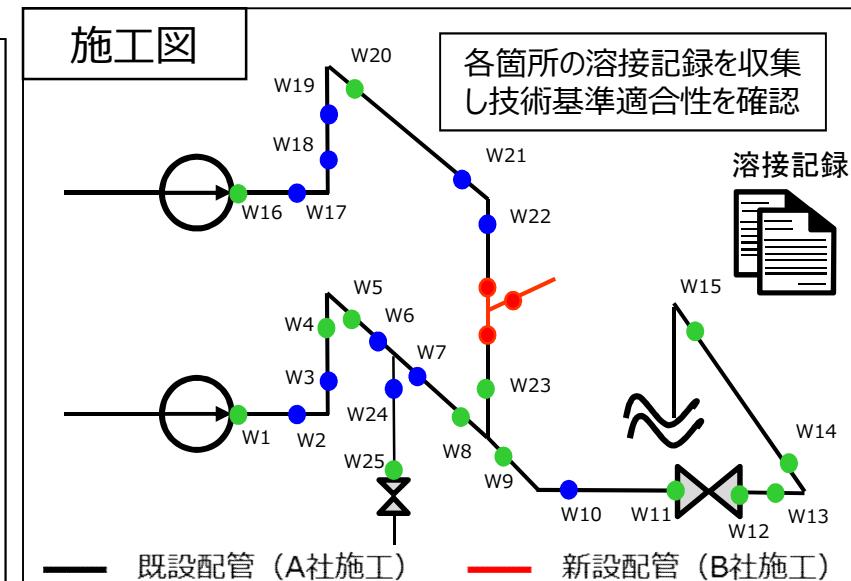
- ✓ 協力企業から提出された検査記録が基準に合致していないかったことを、当社が問題として検知できなかったもの（機械試験の未実施・非破壊検査の相違）
- ✓ 協力企業からの記録書式が溶検で用いるものと同一であったため対象外と誤認
- ✓ 1機器（区間）において技術基準適合性確認対象と対象外が混在し誤認
- ✓ 複数の担当者で仕分けしながら担務する中、抽出漏れが発生
- ✓ 当社・協力企業ともに追加評価は不要と判断したが、溶接専門機関に確認の結果、作成すべきであったもの
