福島第二原子力発電所 不適切なケーブル敷設に関する 是正状況と再発防止対策について

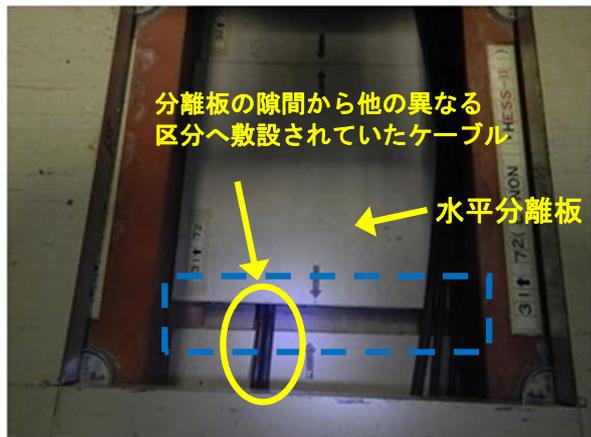
(是正前)

(是正例) 水平分離板の隙間を通過していたケーブルをルート変更により解消しました。
(写真は3号機中央制御室床下)
