福島第二原子力発電所における電線管貫通部の対策状況について

○恒久対策

非管理区域および管理区域のそれぞれにおいて、電線管貫通部を鉄板で閉止しました。

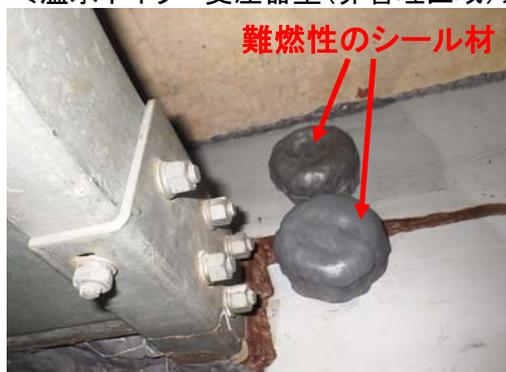
<温水ボイラー変圧器室(非管理区域)>

応急処置

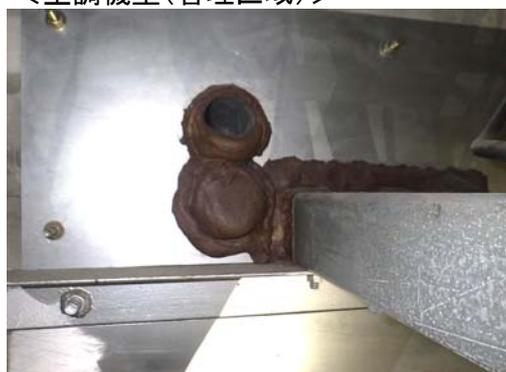
<空調機室(管理区域)>

応急処置

- ※ 2つの貫通部（上側と下側）のうち、
- ・ 上側の貫通部は、管理区域側・非管理区域側の両方のシールが損傷し空気の流れがありました。
 - ・ 下側の貫通部は、管理区域側のみシールが損傷し空気の流れはありませんでした。
