1号機PCV内部調査にかかる 干渉物切断作業の状況

2020年8月27日

東京電力ホールディングス株式会社

3号機サプレッションチェンバ(S/C)内包水のサンプリングの状況について

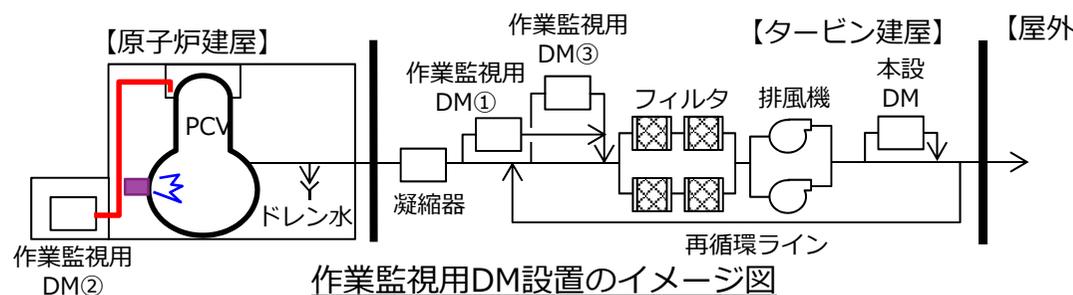
- PCV内部調査装置投入に向けた作業を2019年4月8日より着手しており、外扉の切削完了後、2019年6月4日にX-2ペネ内扉に、AWJ※¹にて孔（孔径約0.21m）を開ける作業中、PCV内のダスト濃度上昇を早期検知するためのダストモニタ（下記図の作業監視用DM①）の値が作業管理値($1.7 \times 10^{-2} \text{Bq/cm}^3$)※²に達したことを確認

※作業監視用DM①の下流側にダストを除去するフィルタがあり、フィルタの下流のダストモニタ（下記図の本設DM）には有意な変動はなく、環境への影響はないことを確認

- その後、ダストモニタを増設し、ダスト濃度の監視を充実・継続しつつ、切削量を制限した上で、作業を実施し、内扉の切削が完了（2019年7月～2020年4月22日）
- 7月7日に発生したAWJ装置の不具合対策後に切断作業を再開し、グレーチング切断作業を8月25日に完了
- 8月26日にグレーチング下部鋼材切断作業前に作業用カメラ治具を設置したところ、PCV圧力の低下傾向を確認したことから、作業を中断し隔離弁を閉にすることでPCV圧力の復帰を確認した。不具合対策後、切断作業を再開する予定。なお、これによる建屋内作業エリアおよび敷地境界近傍ダストモニタ等への影響は確認されていない。

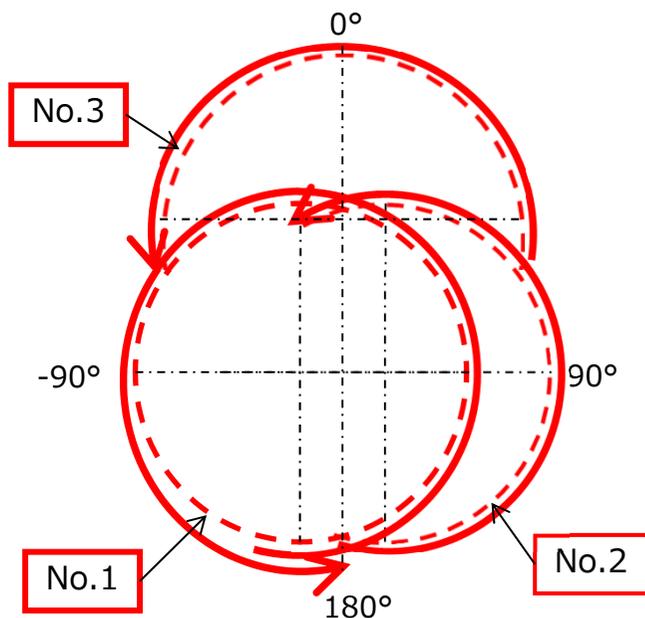
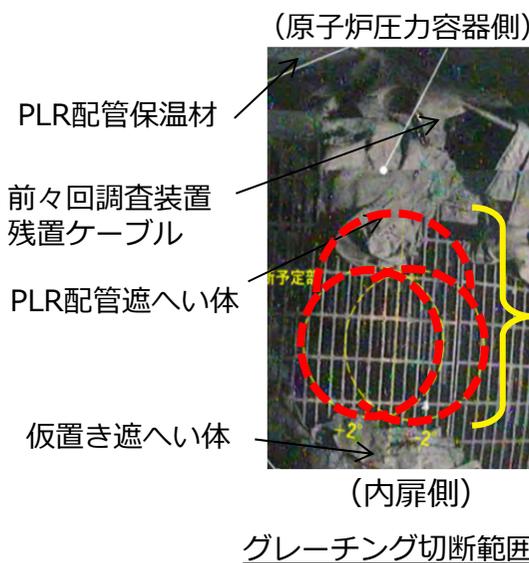
No.	施工範囲 (実績)		作業監視用DM①の 最大ダスト濃度 [Bq/cm ³]	備考
	ノズル移動範囲	切削角度		
1 (8/2)	190°~(0°)~-190°	380°	9.7×10 ⁻³	
2 (8/3)	207°~90°~-22°	239°	4.0×10 ⁻³	※1
3 (8/25)	135°~(0°)~-135°	270°	4.2×10 ⁻³	※2

※1：切り残し1箇所について追加切断実施

※2：グレーチング下部にある電線管と水中ROVケーブルの干渉を回避するため、追加切断を実施

今後のPCV内部調査に用いる
水中ROV用インストール装置
とグレーチングの干渉を回避
するために複数箇所を切断

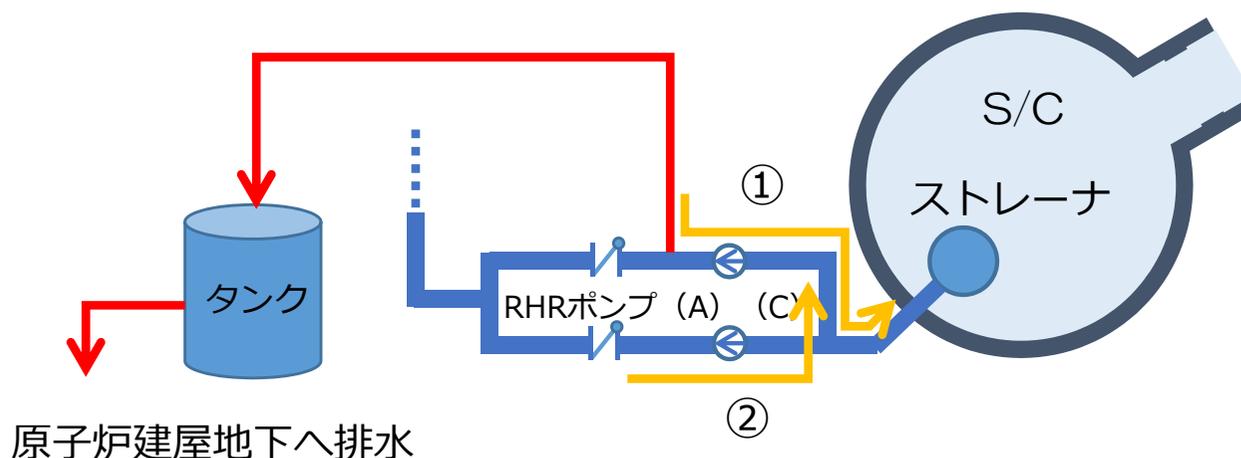
取水/排水時の流路イメージ

- 当初，既設配管容量分（最大で14m³）の取水も想定して計画。
- これまでのサンプリング結果から，初期段階から比較的高濃度の分析値を計測しており，分析対象としていたS/C内包水の水質に近い可能性あり。
- 取水装置周辺の線量上昇に伴うサンプリング時の被ばく低減等に配慮した現場線量に応じた取水量の調整・見直し等を行いつつ，今後の分析結果の推移を踏まえ，9月中に取水・分析・排水を完了させることで対応を検討。

既設配管内の水の回り込みの有無	取水（排水）量
回り込み無し ①	約 7m ³
回り込み有り ① + ②	約14m ³

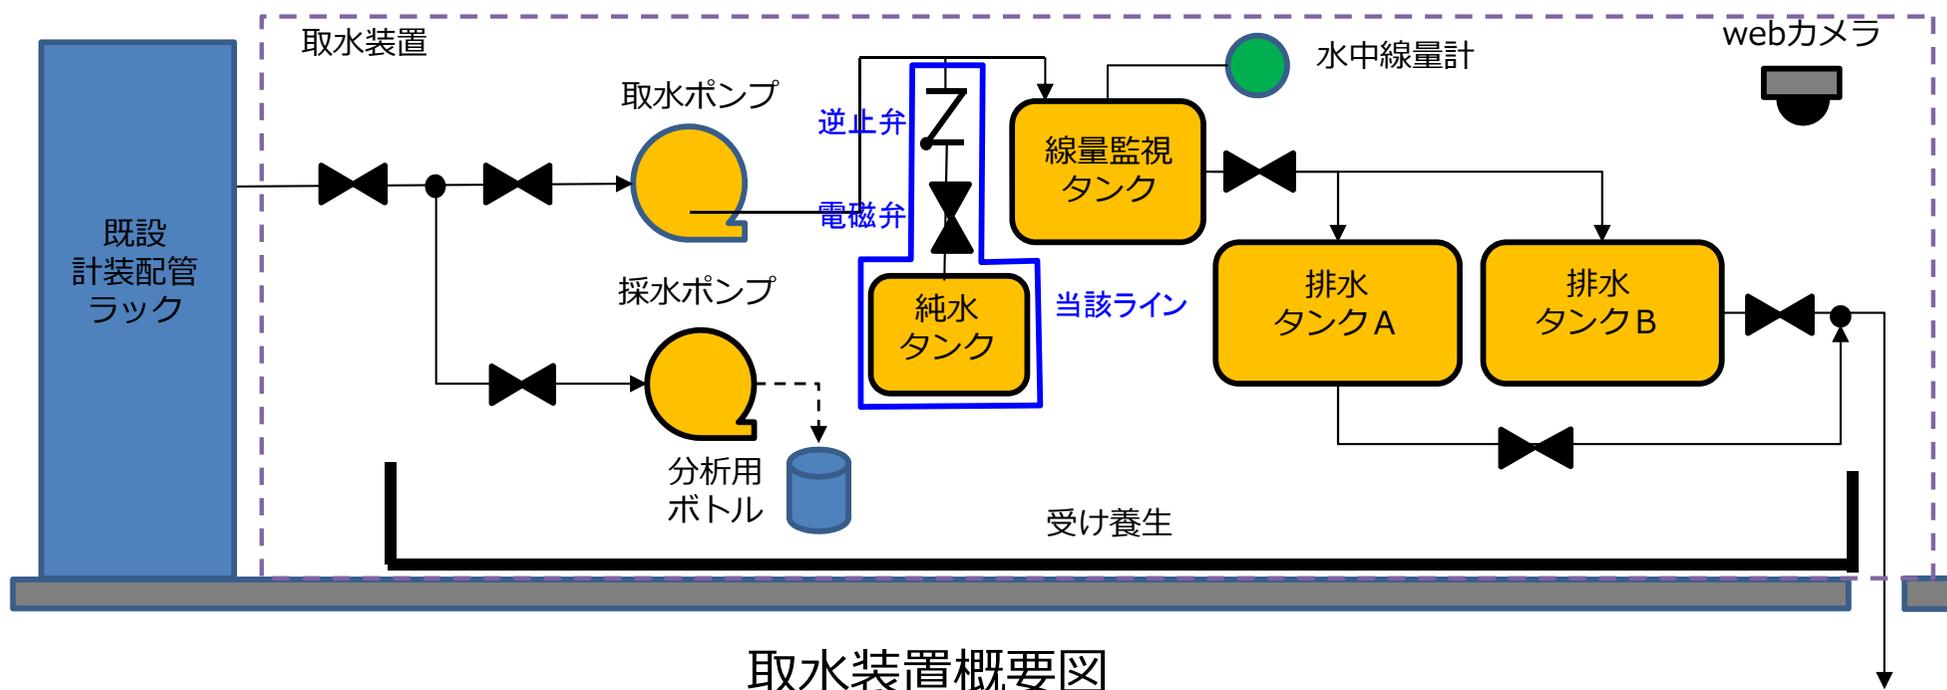
取水装置概要図

- 8/1に取水装置の純水タンクより、予め設置していた受け養生内に、約50cm×1m程度の水（約500ml）が漏えいしていることを確認。
- 当該ラインは通常は使用しておらず、装置片付時の線量低減（フラッシング）を目的として設置。取水時に逆止弁及び電磁弁からシートパスが発生し、漏えいが発生したと推定。
- 対策として、当該ラインを削除し、取水ポンプから線量監視タンクへの移送ラインをホース単体にして、漏えい発生の可能性を無くすことで対応済。
