**柏崎刈羽原子力発電所3号機**

**新潟県中越沖地震後の設備健全性に係る  
点検・評価報告書  
(建物・構築物編)**

**平成 23 年 1 月 7 日**

**東京電力株式会社**

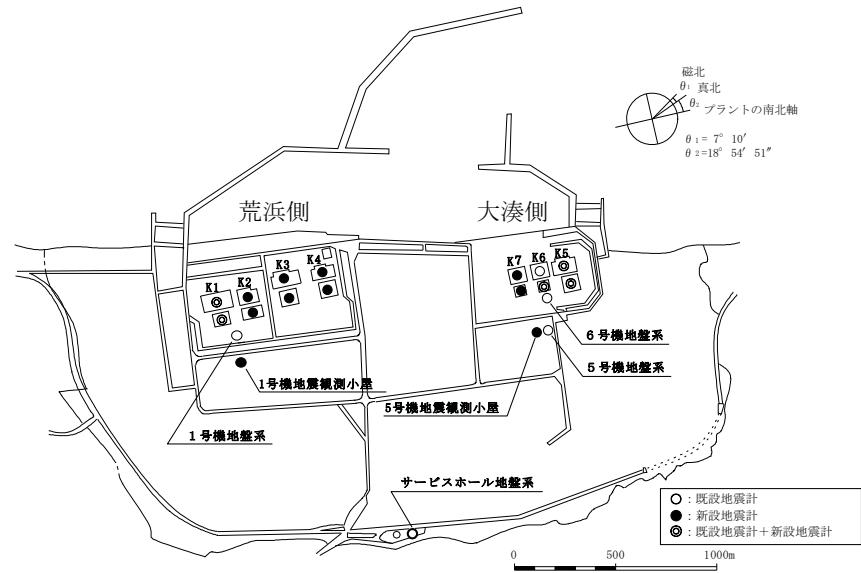
図-2.2.1 柏崎刈羽原子力発電所における地震観測点の配置

柏崎刈羽原子力発電所における地震観測点の配置を図-2.2.1 に示す。各号機の原子炉建屋基礎版上の加速度時刻歴波形（東西方向）を図-2.2.2 に示す。

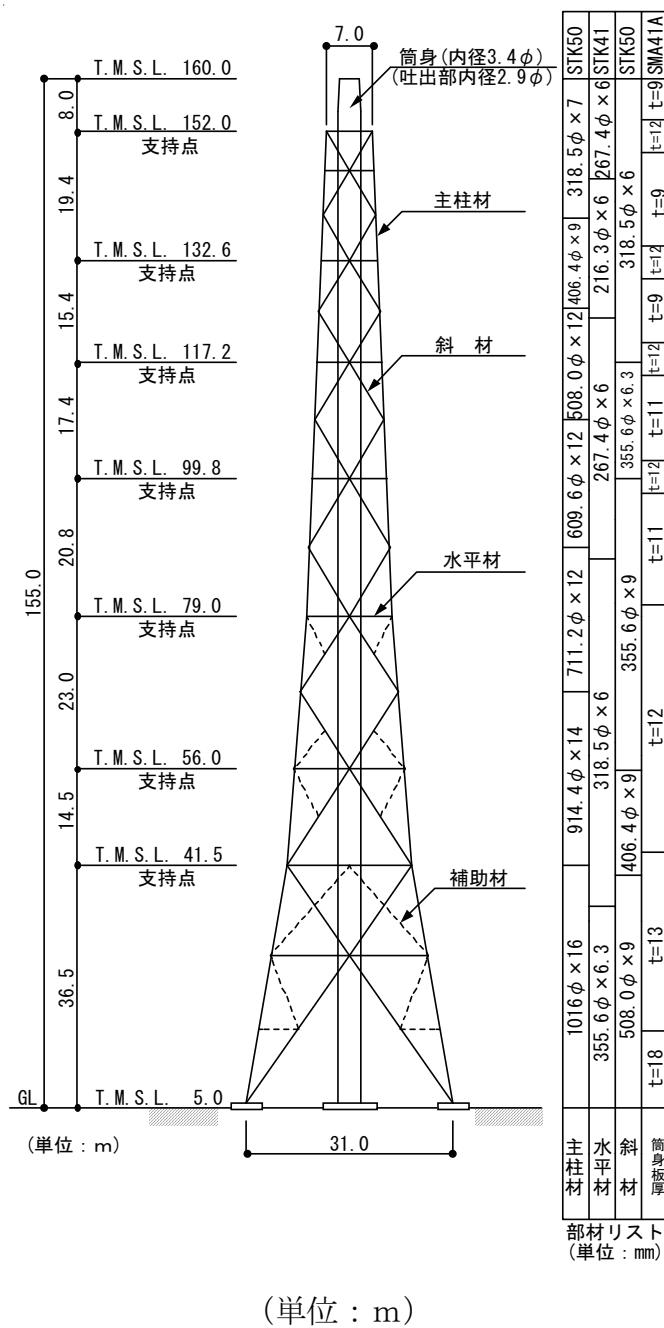
図-3.3.24 排気筒の概要図

排気筒は、図-3.3.24～図-3.3.25に示すように内径3.4m（吐出部内径2.9m）の鋼板製筒身を鋼管四角形鉄塔で支えた鉄塔支持型排気筒である。なお、筒身内部には、非常用ガス処理系用排気筒が筒身（換気空調系用排気筒）に支持されている。

なお、耐震重要度分類は、非常用ガス処理系用排気筒が現在の指針に当てはめるとSクラス（当初申請ではAクラス）、換気空調系用排気筒、鉄塔部、杭基礎がCクラスである。

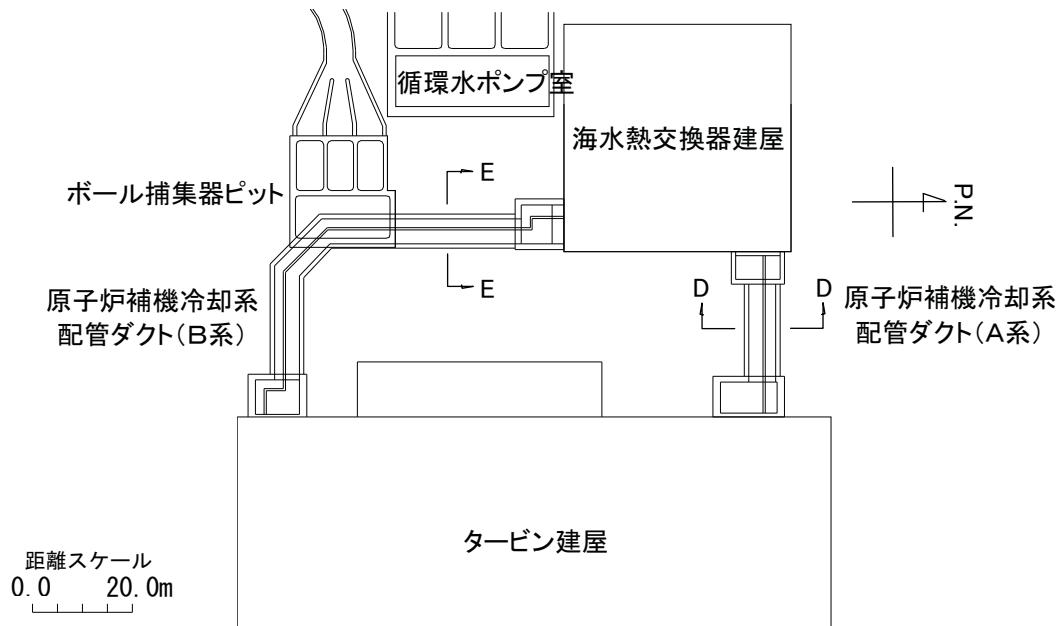
図-3.3.31 原子炉補機冷却系配管ダクト平面図

原子炉補機冷却系配管ダクトは、タービン建屋と海水熱交換器建屋を連絡している配管等を収容する鉄筋コンクリート造の地中構造物であり、A系およびB系からなる。平面図を図-3.3.31に、A系およびB系の断面図を図-3.3.32、図-3.3.33に示す。

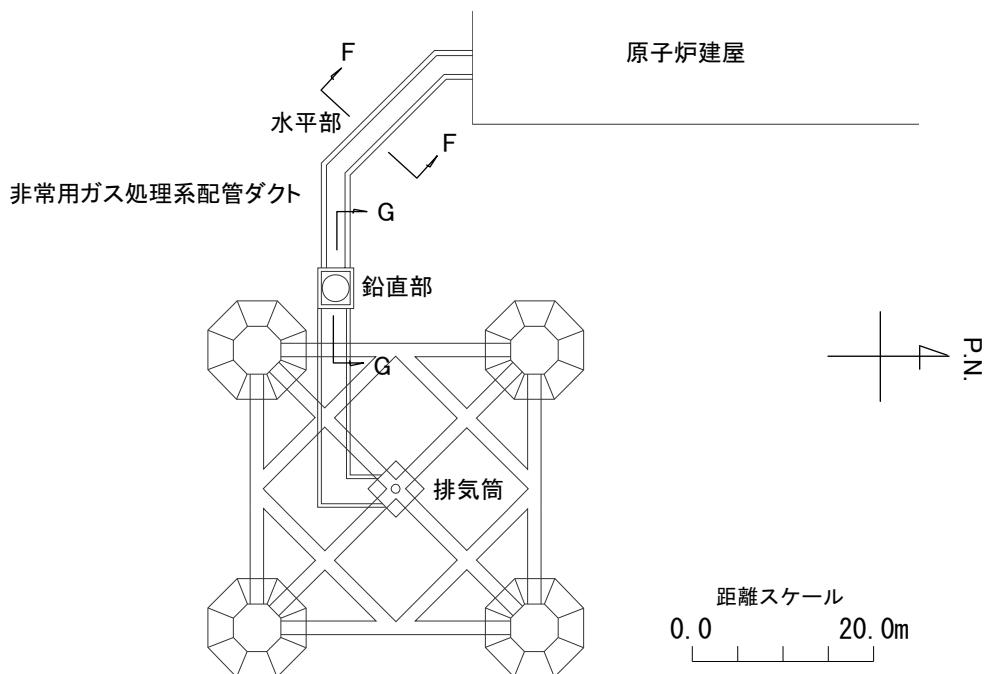
図-3.3.34 非常用ガス処理系配管ダクト平面図

非常用ガス処理系配管ダクトは、原子炉建屋と排気筒を連絡している配管等を収容する鉄筋コンクリート造の地中構造物であり、水平部および鉛直部からなる。平面図を図-3.3.34に、水平部および鉛直部の断面図を図-3.3.35、図-3.3.36に示す。

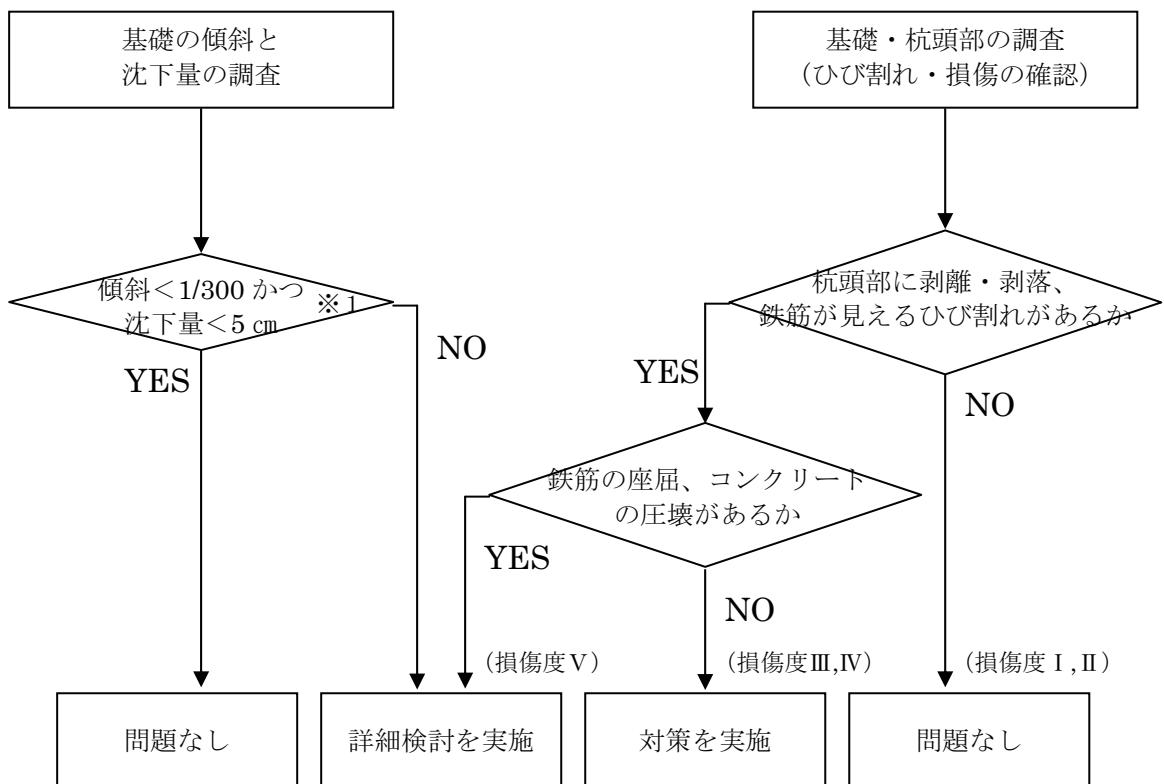
図-4.1.5 杭基礎構造（排気筒）の点検の流れ

排気筒の杭基礎構造については、「兵庫県南部地震における震災建物基礎の被災度調査（日本建築学会技術報告集 第5号、1997年12月）」を参考に傾斜・沈下量の測定を行うとともに杭基礎部の目視点検を実施する。杭頭部の損傷度については、杭の損傷度分類例（図-4.1.6）を参考に設定する。点検の流れを図-4.1.5に示す。

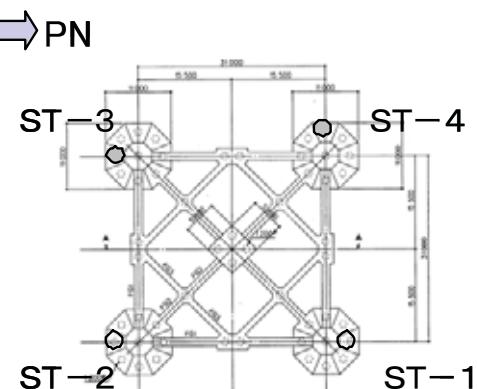
## 一 調査箇所図 一

表-4.3.13 3号機 排気筒杭頭部のひび割れ状況

調査箇所	最大ひび割れ幅 (mm)	最大長さ (m)	ひび割れ 本数	杭頭部の剥離・剥落、 鉄筋が見えるひび割れ
ST-1	0.25	1.6	6	なし
ST-2	0.80	3.5	8	なし
ST-3	2.00	2.5	8	なし
ST-4	1.00	2.3	6	なし

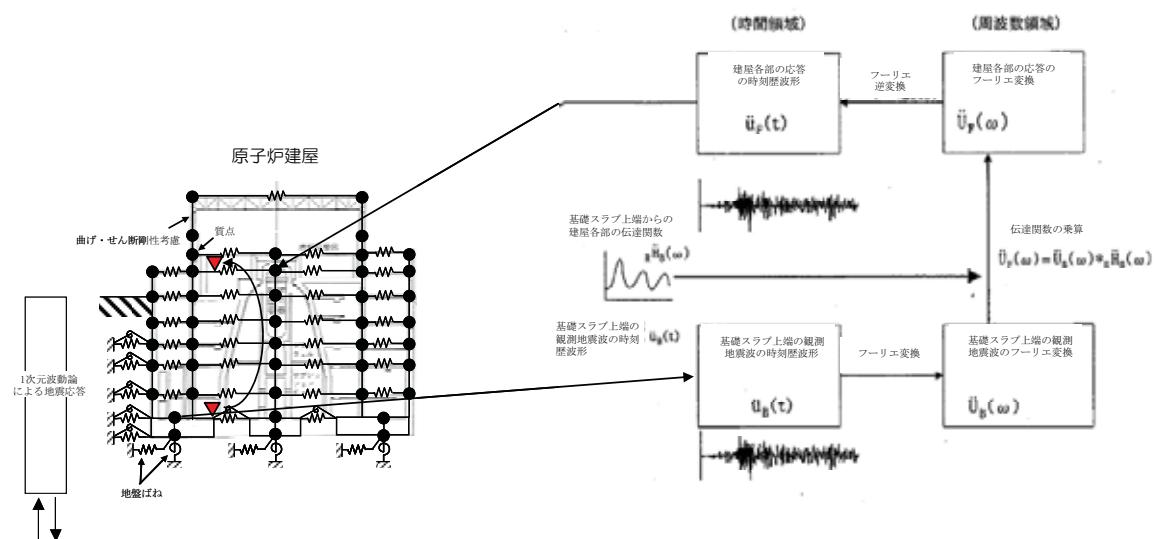
図-5.1.8 解析フロー図

シミュレーション解析における地震応答解析のフローを図-5.1.8に示す。

本検討では、地震時に水平方向および鉛直方向の地震観測記録が得られている中間階（地上 2 階）について、地震観測記録と解析結果が整合するように解析モデルを修正しながら構築することとし、次の 5 項目について設計時に用いた解析モデルから修正して新たな解析モデルを構築することとしている。

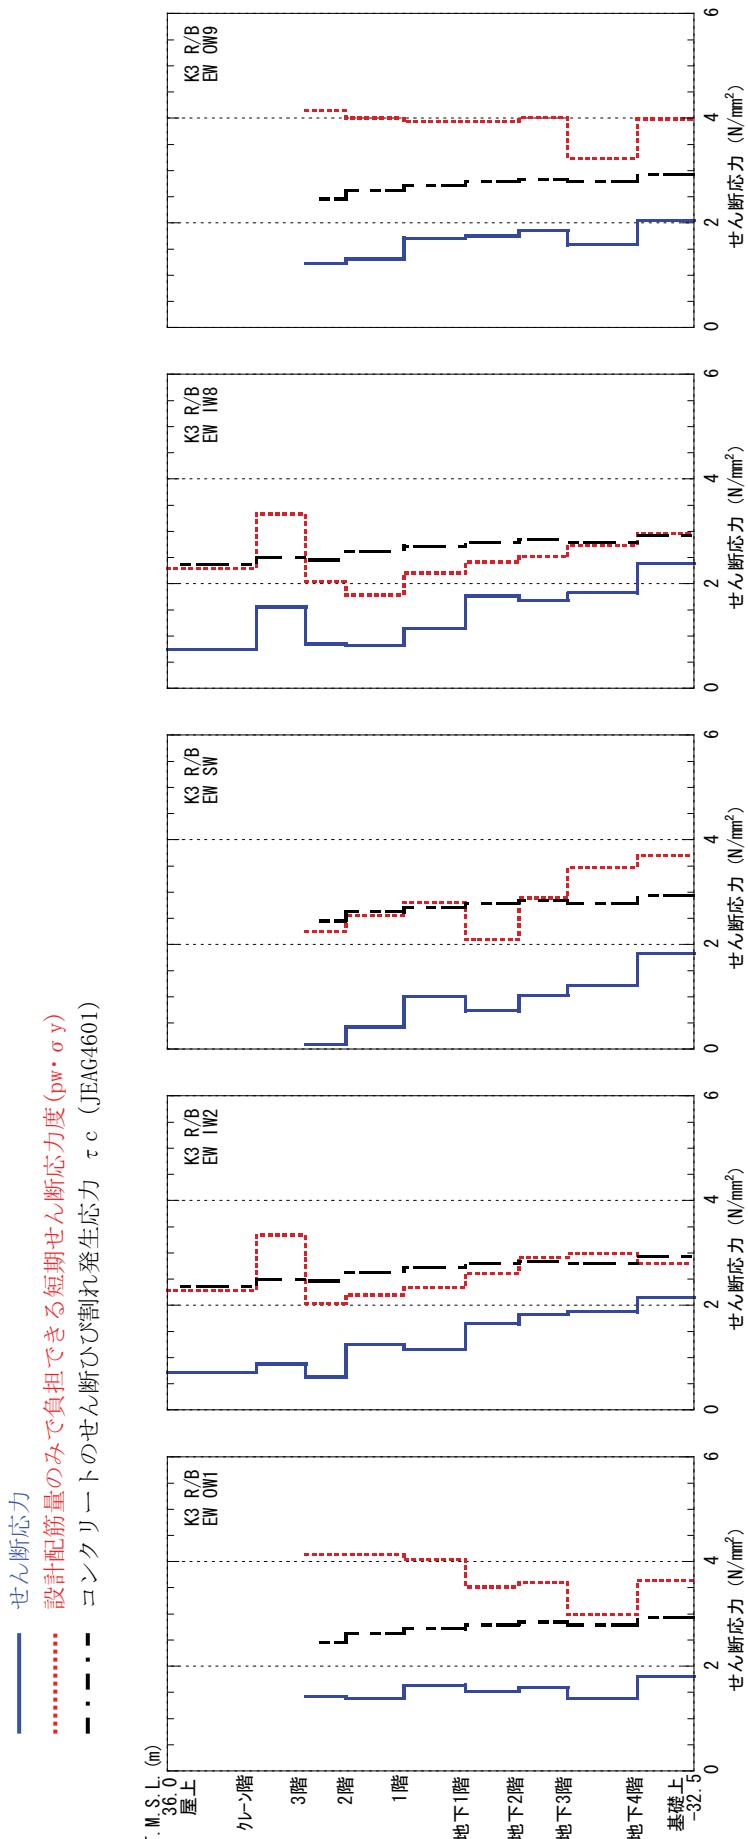
図-5.1.17 原子炉建屋 耐震壁のせん断応力（東西方向）

せん断応力  
 設計配筋量のみで負担できる短期せん断応力度 (pw・ $\sigma_y$ )  
 コンクリートのせん断ひび割れ発生応力  $\tau_c$  (JEAG4601)

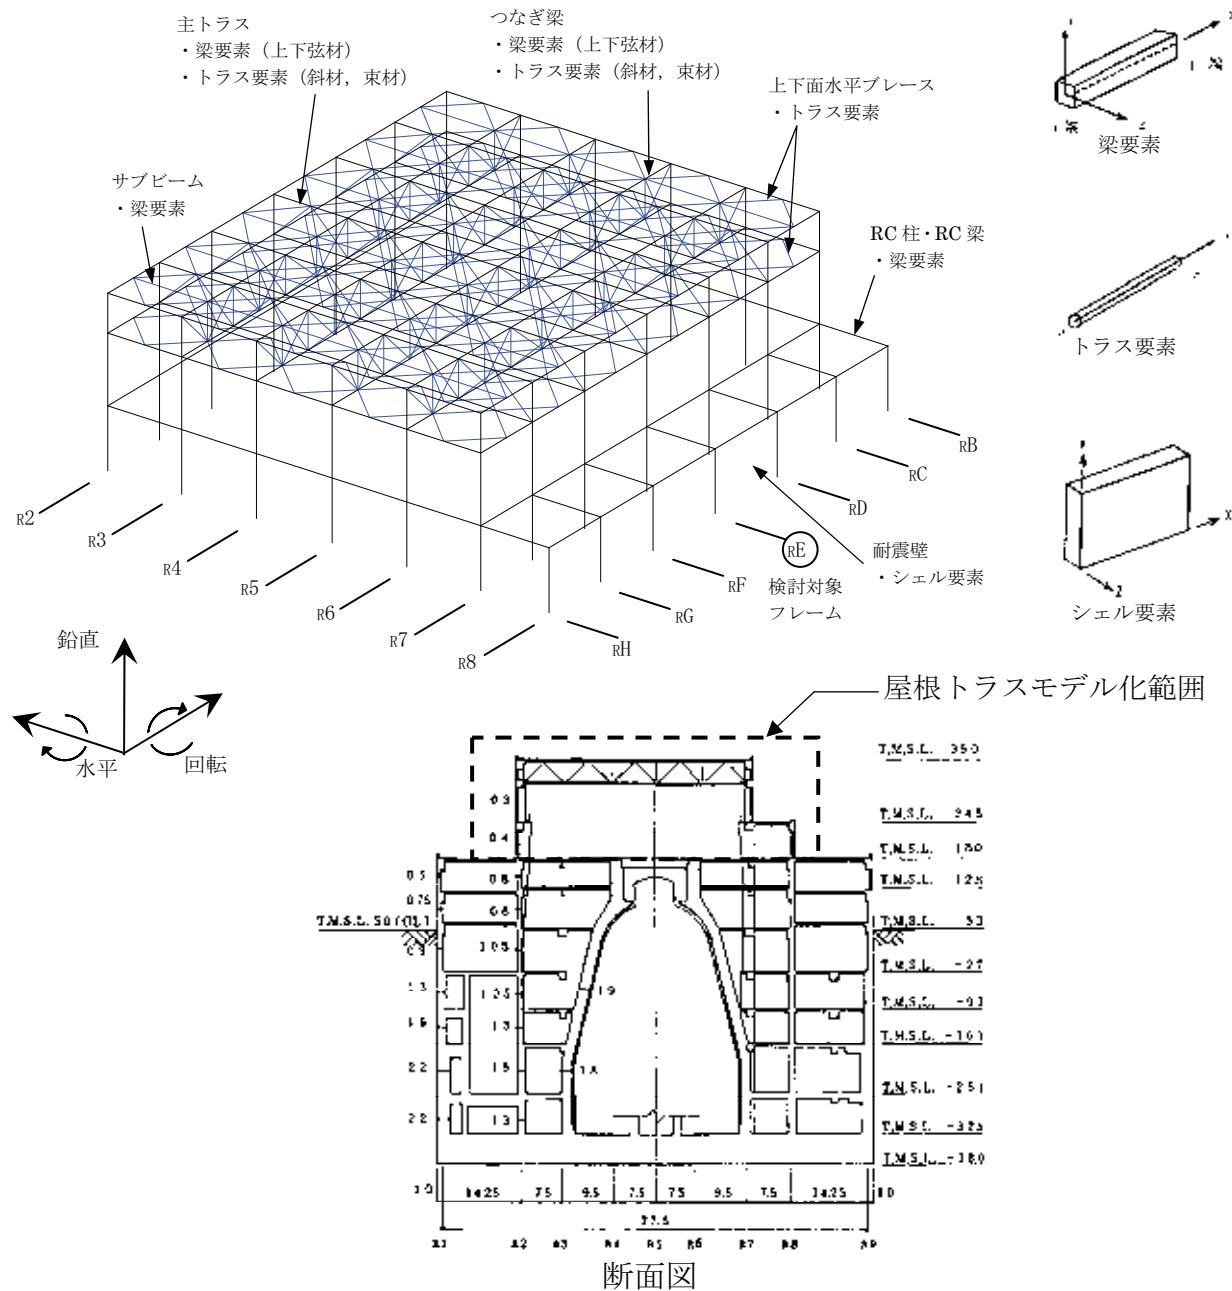
図-5.1.25 屋根トラス（オペフロ上部架構）の解析モデル図

屋根トラスの入力地震動として、水平2成分と鉛直成分の加速度波形を、図-5.1.26に、回転2成分の加速度波形を図-5.1.27に示す。

また、地震応答解析における減衰評価は、剛性比例型減衰を用いている（鉄骨造の減衰として2%、鉄筋コンクリート造の減衰として5%を与えることとしている）。

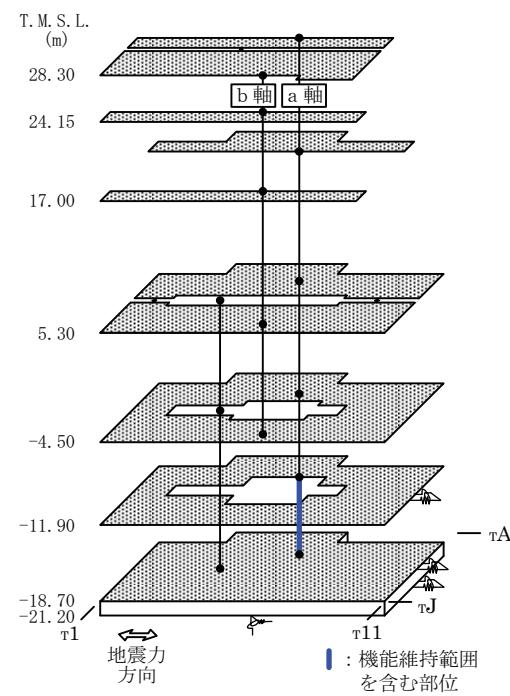
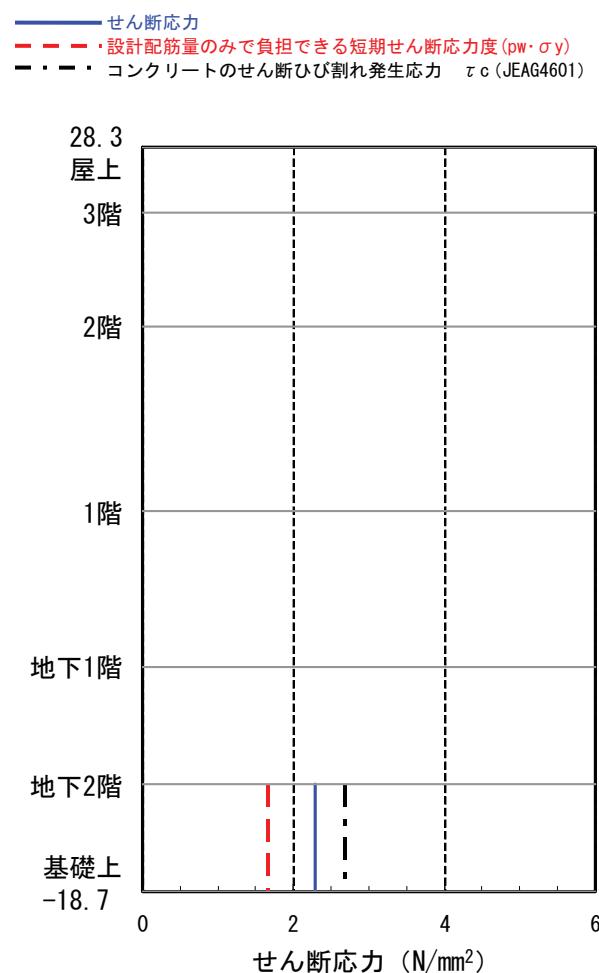
図-5.2.12 機能維持部位のせん断応力 (南北方向)

図-5.2.12 および図-5.2.13 には、コンクリートのせん断ひび割れ発生応力 (JEAG 4601-1991による) を示している。

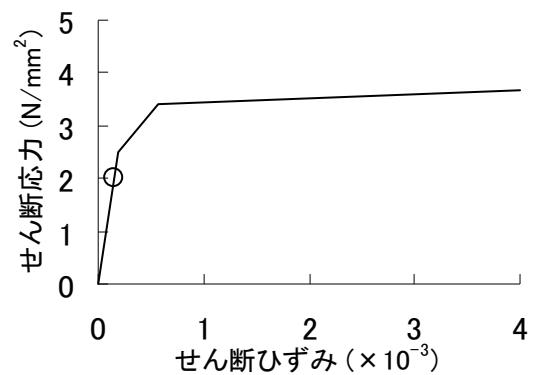
図-5.2.17 せん断スケルトン曲線上の最大応答値（東西方向）

機能維持範囲

機能維持範囲を含まない部位で  
第1折点に最も近い部位 A

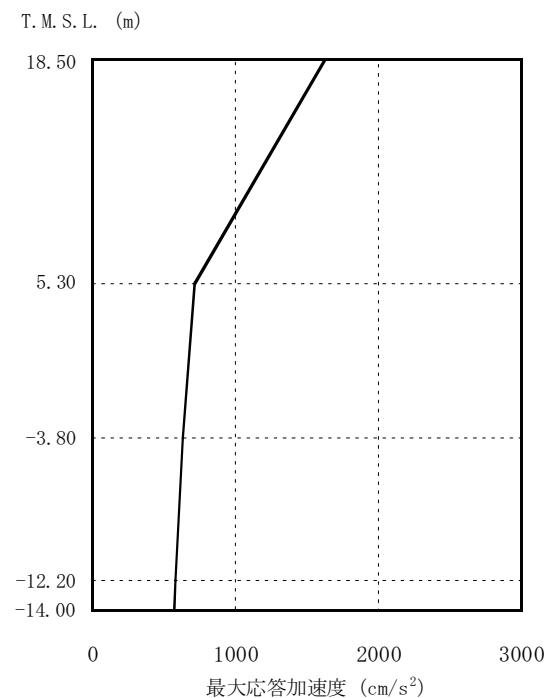
図-5.3.9 最大応答加速度（南北方向）

地震応答解析により求められた南北方向、東西方向、鉛直方向の最大応答加速度を図-5.3.9～図-5.3.11に示す。

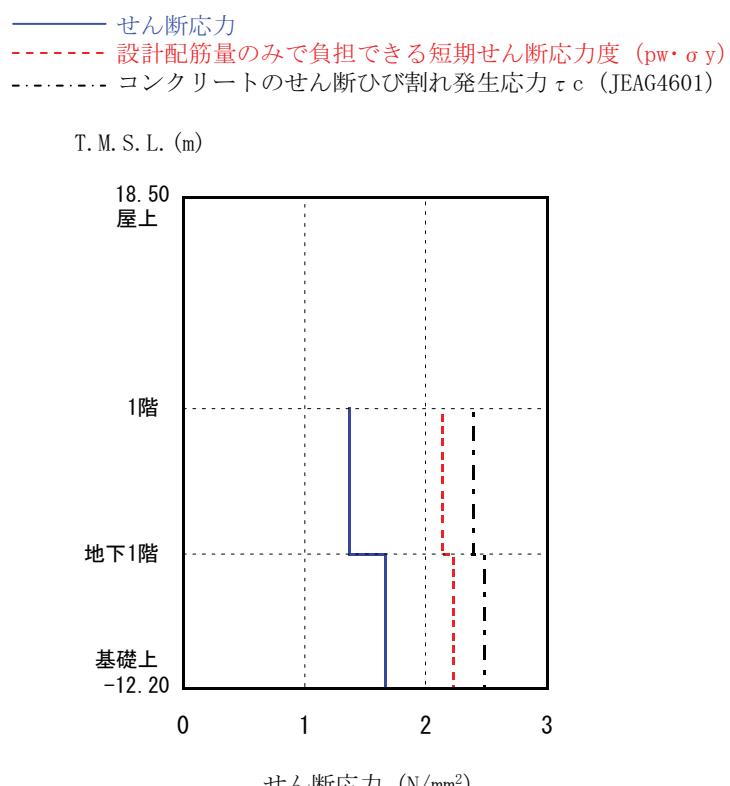
図-5.3.13 耐震壁のせん断応力（東西方向）

図-5.3.12 および図-5.3.13 には、コンクリートのせん断ひび割れ発生応力（「JEAG 4601-1991」による）を示している。

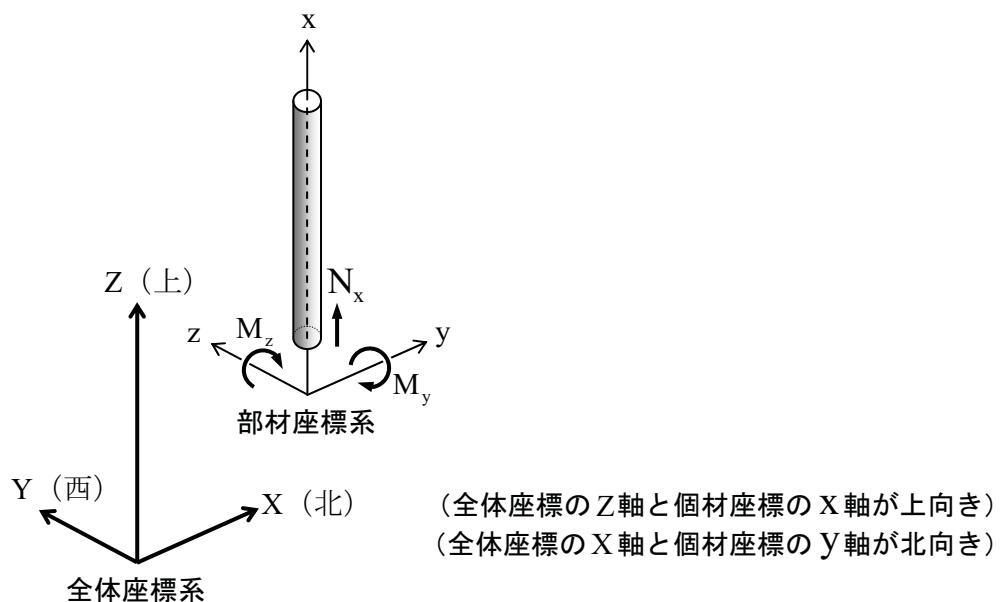
図-5.4.5 全体座標および部材座標（柱・筒身）と検討応力の関係

- ・**X** : 全体座標の**X**方向 (+方向)
- ・**Y** : 全体座標の**Y**方向 (+方向)
- ・**Z** : 全体座標の**Z**方向 (+方向)
- ・**x** : 部材座標の**X**方向 (+方向)
- ・**y** : 部材座標の**Y**方向 (+方向)
- ・**z** : 部材座標の**Z**方向 (+方向)
- ・**N<sub>x</sub>** : 部材座標**X**軸方向力（部材軸力）(+方向)
- ・**M<sub>y</sub>** : 部材座標**Y**軸廻りの部材曲げモーメント (+方向)
- ・**M<sub>z</sub>** : 部材座標**Z**軸廻りの部材曲げモーメント (+方向)

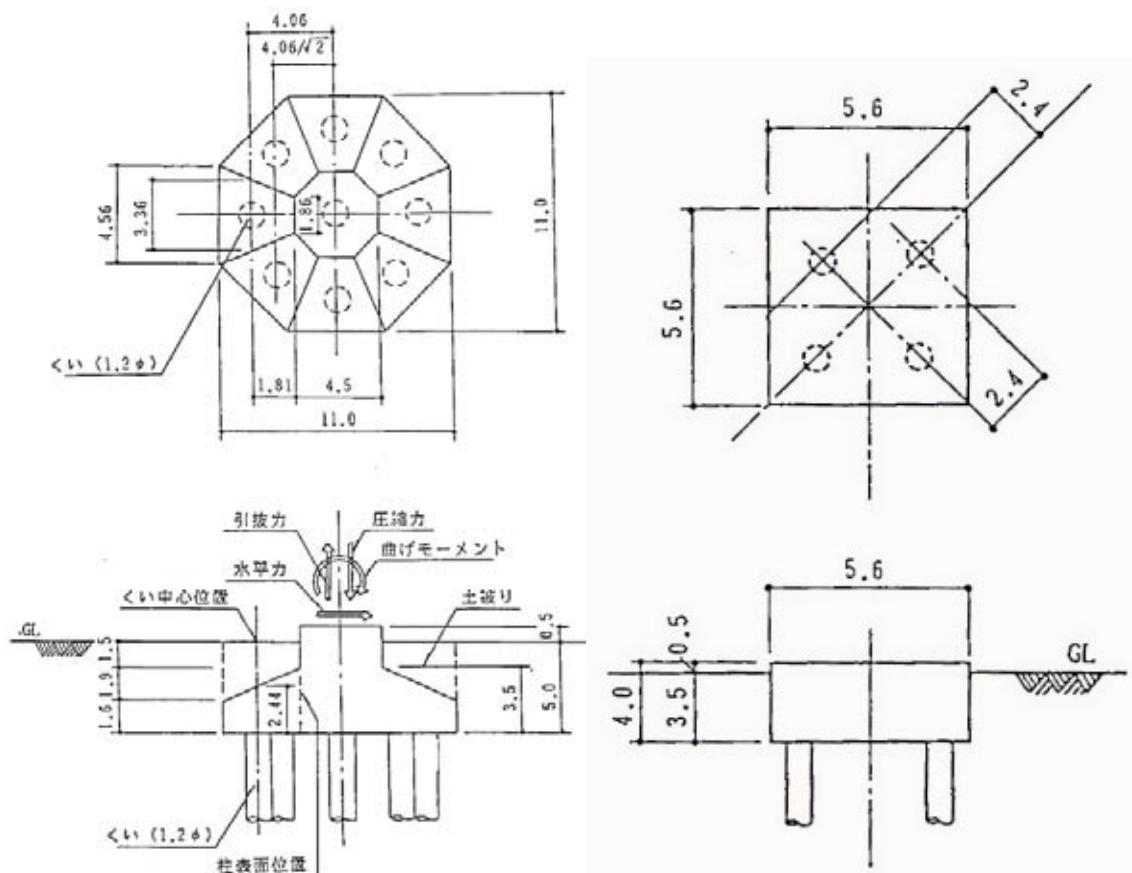
(a) 鉄塔部フーチング基礎

(b) 筒身部フーチング基礎

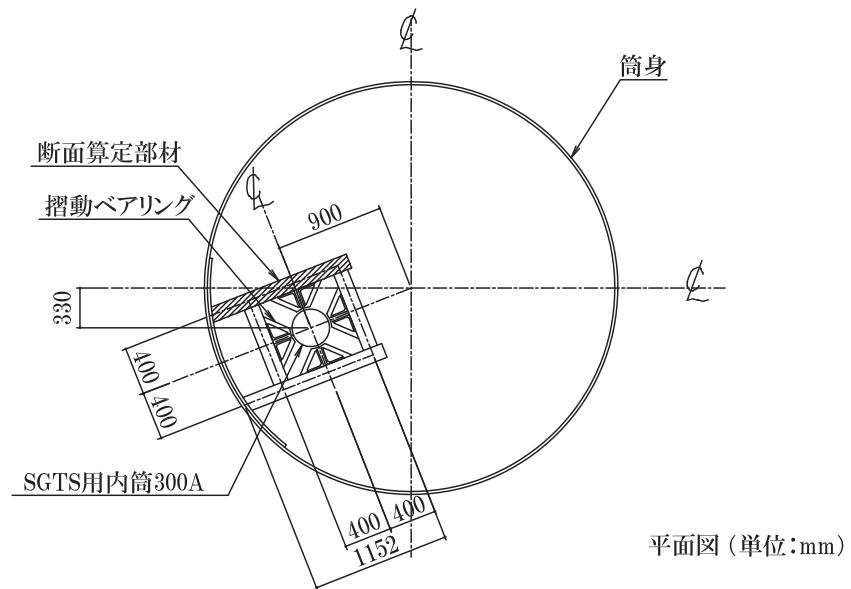
図-5.4.14 SGTS 用排気筒支持部の概要

N (kN)	M (kNm)	A ( $\times 10^2 \text{mm}^2$ )	Z ( $\times 10^3 \text{mm}^3$ )	$s\sigma_c$ (N/mm <sup>2</sup> )	$s\sigma_b$ (N/mm <sup>2</sup> )	$s f_c$ (N/mm <sup>2</sup> )	$s f_b$ (N/mm <sup>2</sup> )	$\frac{s\sigma_c + s\sigma_b}{s f_c + s f_b}$
9.3	1.7	22.1	102	4.2	16.7	216	235	0.10

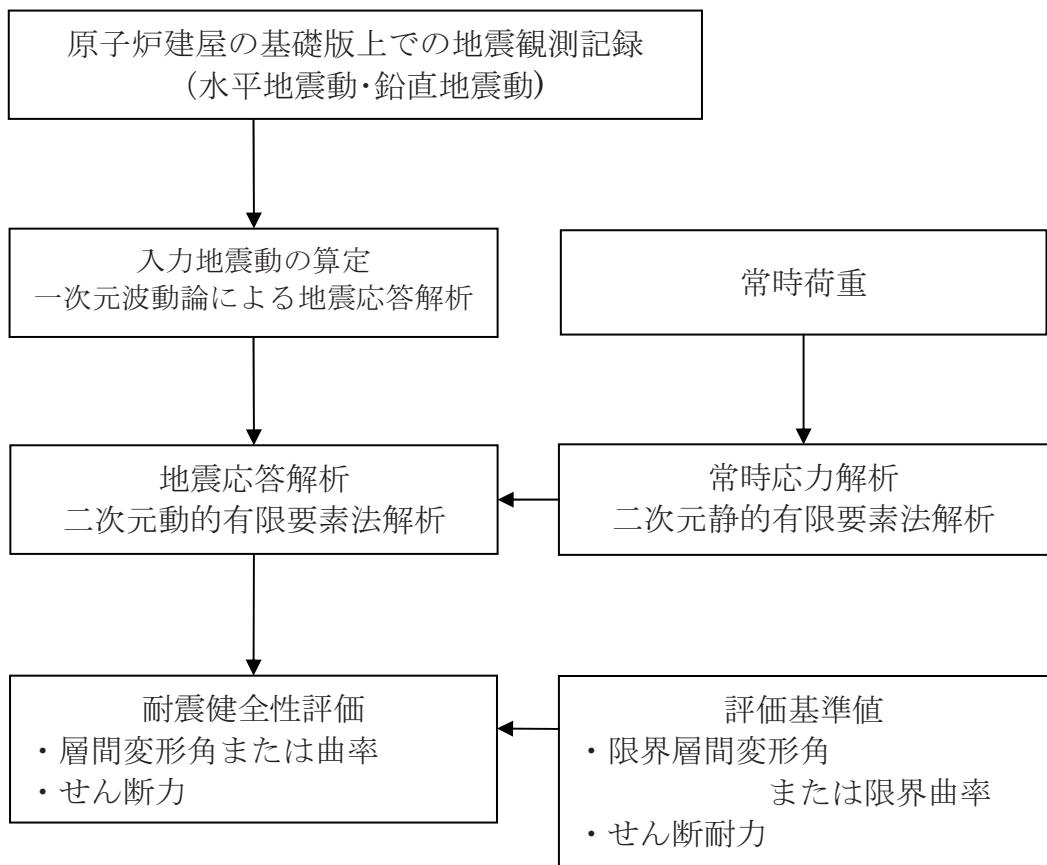
図-5.5.1 耐震健全性評価フロー

評価対象とする構造物は、非常用取水路、原子炉補機冷却系配管ダクトおよび非常用ガス処理系配管ダクトであり、各構造物については、軸方向に構造上問題となるような応力が生じないように、構造の変化等を考慮してブロック分割し、その間に耐震ジョイントや伸縮目地を設けていることから、解析断面は軸直交方向断面とする。非常用ガス処理系配管ダクト（鉛直部）については、軸直交方向断面に加えて、軸方向断面の評価も行う。

評価にあたっては、非常用取水路、原子炉補機冷却系配管ダクトおよび非常用ガス処理系配管ダクト（水平部）については、構造物頂底版間の相対変位が最大となる時刻の応答値を用いる。また、非常用ガス処理系配管ダクト（鉛直部）については、軸方向断面の検討では天端と基部間の相対変位が最大となる時刻の応答値を用いるものとし、軸直交方向断面の検討では軸方向断面の解析から得られる最大地盤反力を用いる。

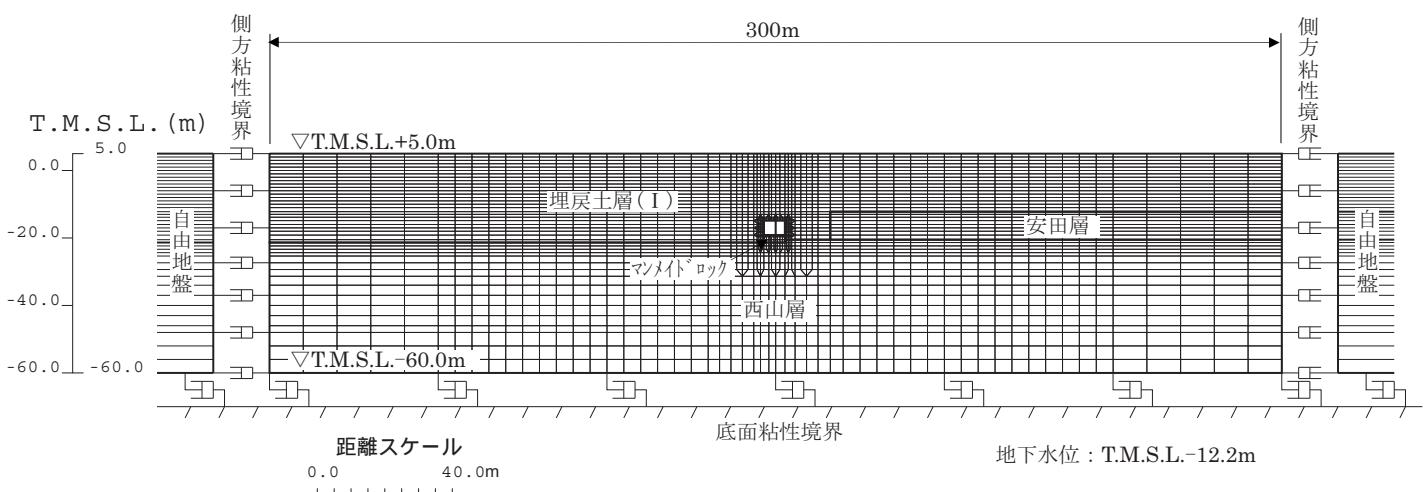
図-5.5.15 原子炉補機冷却系配管ダクト (A系) 地震応答解析モデル

非常用取水路、原子炉補機冷却系配管ダクトおよび非常用ガス処理系配管ダクト（水平部）の地震応答解析モデルでは、鉄筋コンクリート構造物を部材の非線形性を考慮した線材要素（梁要素）、周辺地盤および近接構造物を平面要素でモデル化し、構造物と地盤との境界部分にはジョイント要素を設けることにより、構造物と地盤とのすべりや剥離を考慮する。

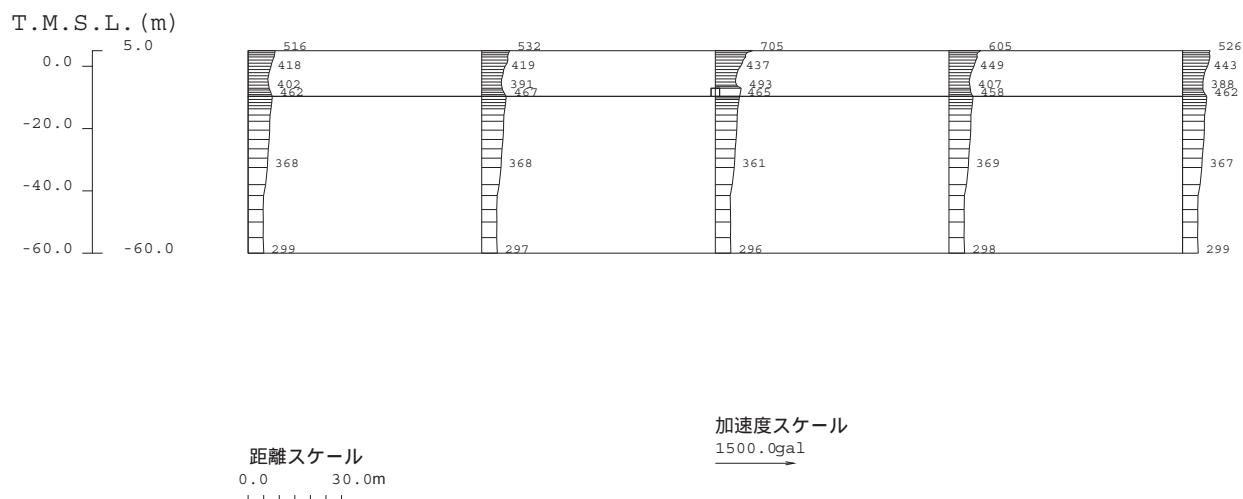
図-5.5.35 非常用ガス処理系配管ダクト（水平部） 最大加速度分布図

水平部および鉛直部について、地震応答解析から求められる最大加速度分布図を図-5.5.35、図-5.5.36に、水平部では構造物頂底版間、鉛直部では天端と底版間の最大相対変位および発生時刻を表-5.5.8に、最大相対変位発生時刻の変形図および加速度分布図を図-5.5.37～図-5.5.40に示す。また、鉛直部について、地震応答解析から求めた軸方向断面の最大地盤反力を表-5.5.9に示す。
