平成23年東北地方太平洋沖地震を踏まえた新耐震指針に照らした既設発電用原子炉施設等の耐震安全性の評価結果の報告に係る原子力安全・保安院における検討に際しての意見の追加への対応に基づく報告について

平成23年4月28日付け「平成23年東北地方太平洋沖地震を踏まえた新耐震指針に照らした既設発電用原子炉施設等の耐震安全性の評価結果の報告に係る原子力安全・保安院における検討に際しての意見の追加への対応について」（平成23・04・28原院第4号）の指示に基づき、以下のとおり報告する。

図1 福島第一・第二原子力発電所敷地周辺および敷地近傍の断層・リニアメント分布図

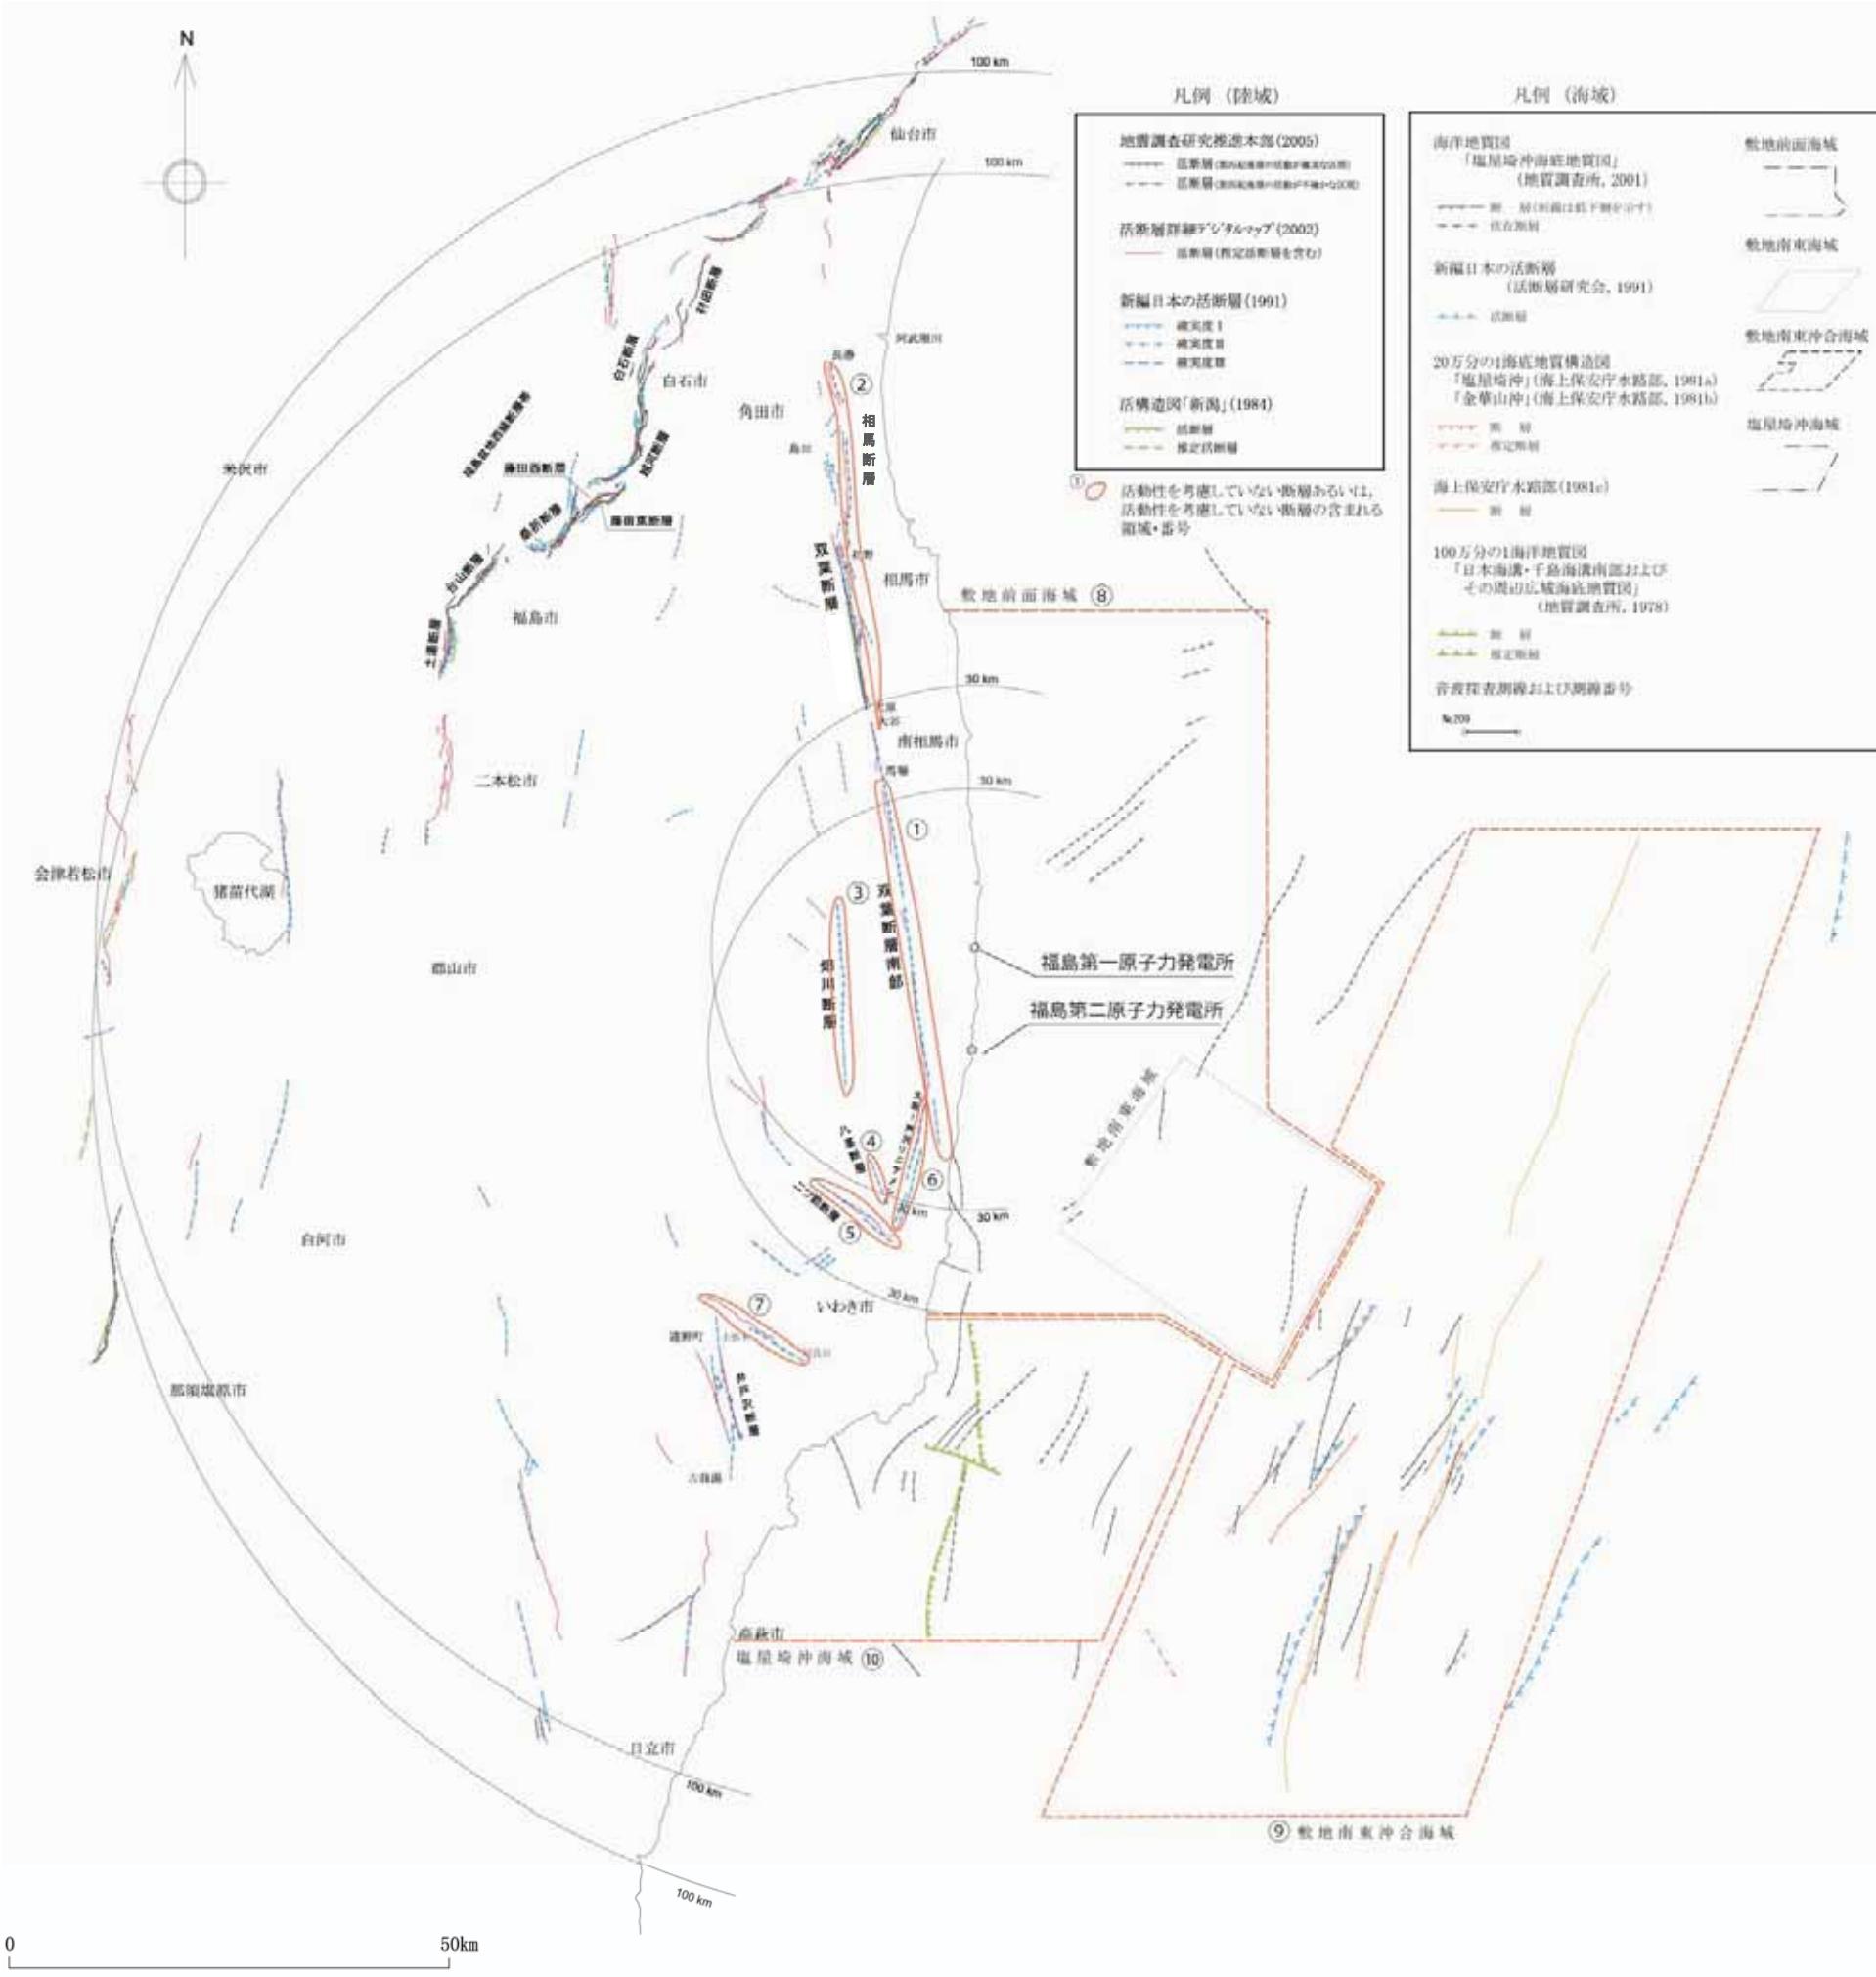
耐震設計上考慮していない断層等は、福島第一原子力発電所及び福島第二原子力発電所については表1、2、柏崎刈羽原子力発電所については表7、8に示すとおりである。

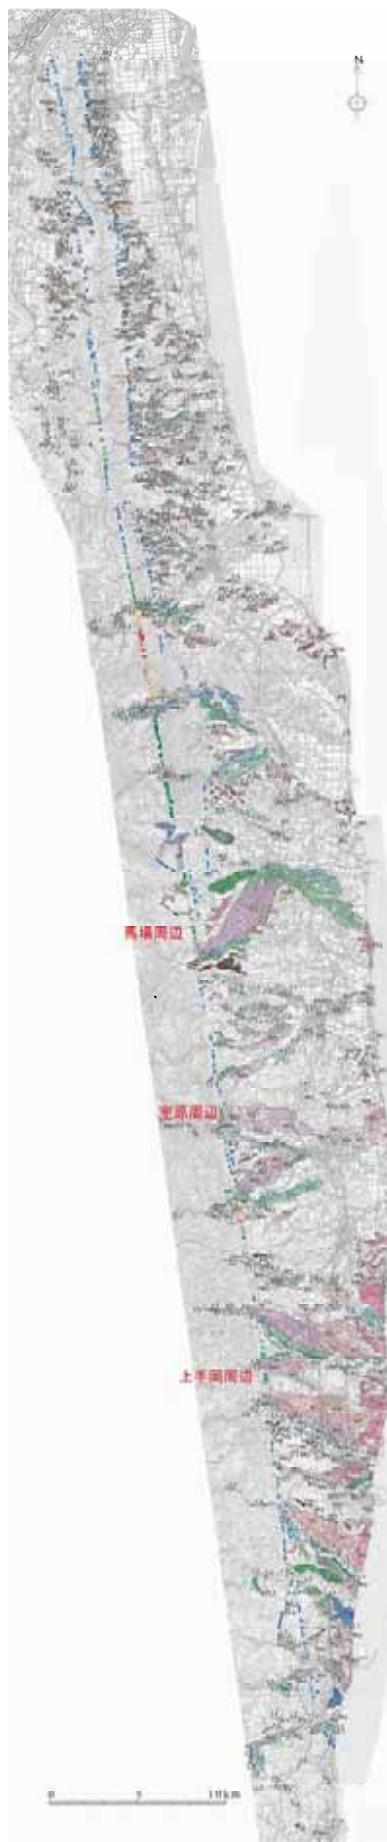
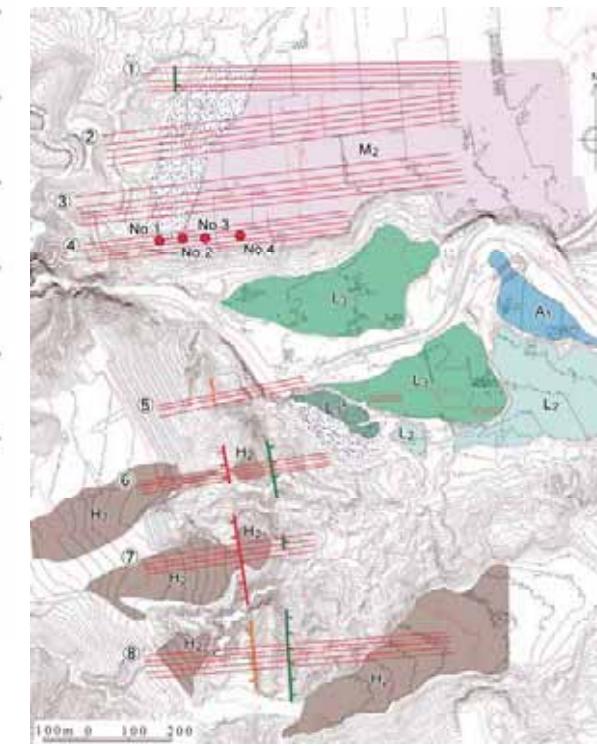
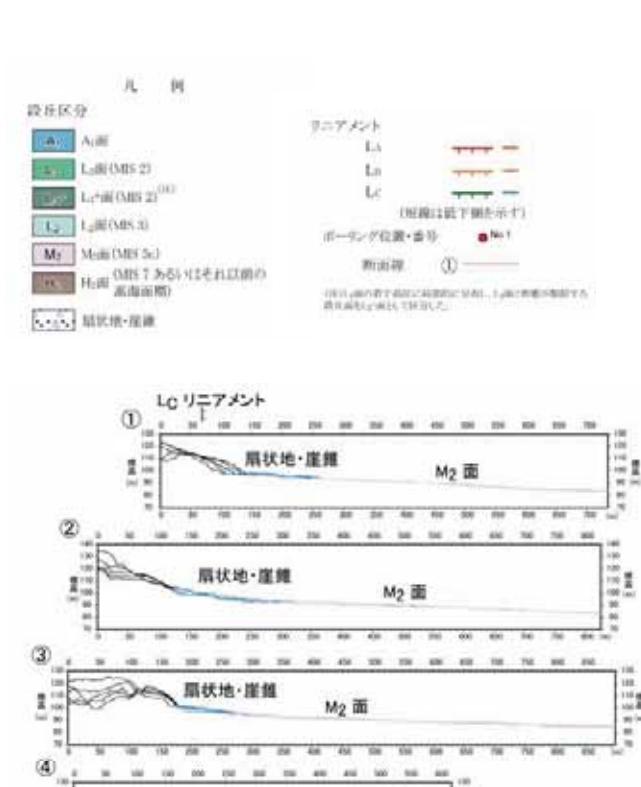
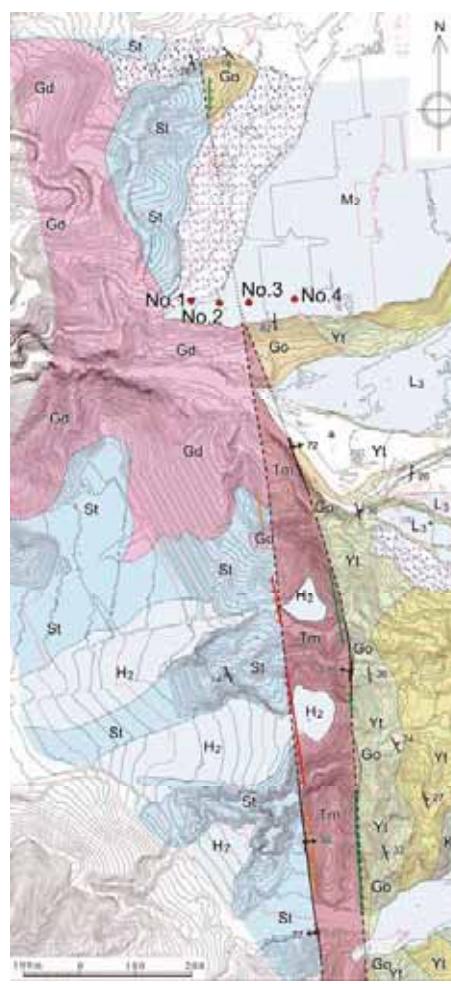
添付図 1 – 1 双葉断層南部（馬場以南）北端の評価

双葉断層南部北端（馬場）の評価

- DEMデータを用いた地形解析からリニアメントあるいは断層の延長部に分布する M_2 面に変位・変形は認められない。
- ボーリング調査によっても同段丘堆積物の基底面に変位・変形が認められない。

ボーリング調査 | <ul style="list-style-type: none"> ・馬場地点において、M_2 面及び同段丘堆積物の基底面に変位・変形が認められない。 ・馬場以南において、M_1' 面及びそれより低位のいずれの段丘面にも変位地形は認められず、M_1' 段丘堆積物及び M_2 段丘堆積物の基底面にも変位・変形がない。 | 添付図 1－1
添付図 1－2 |

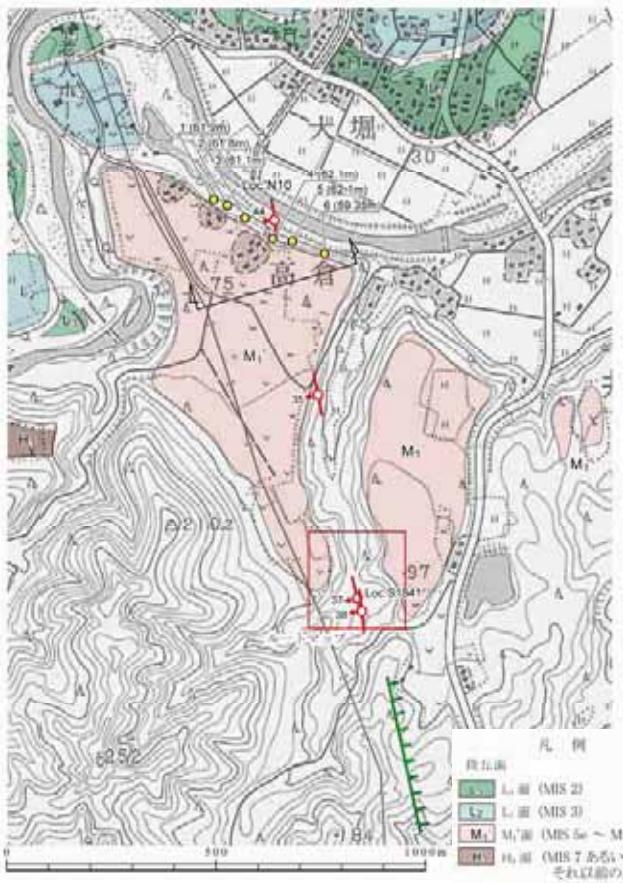
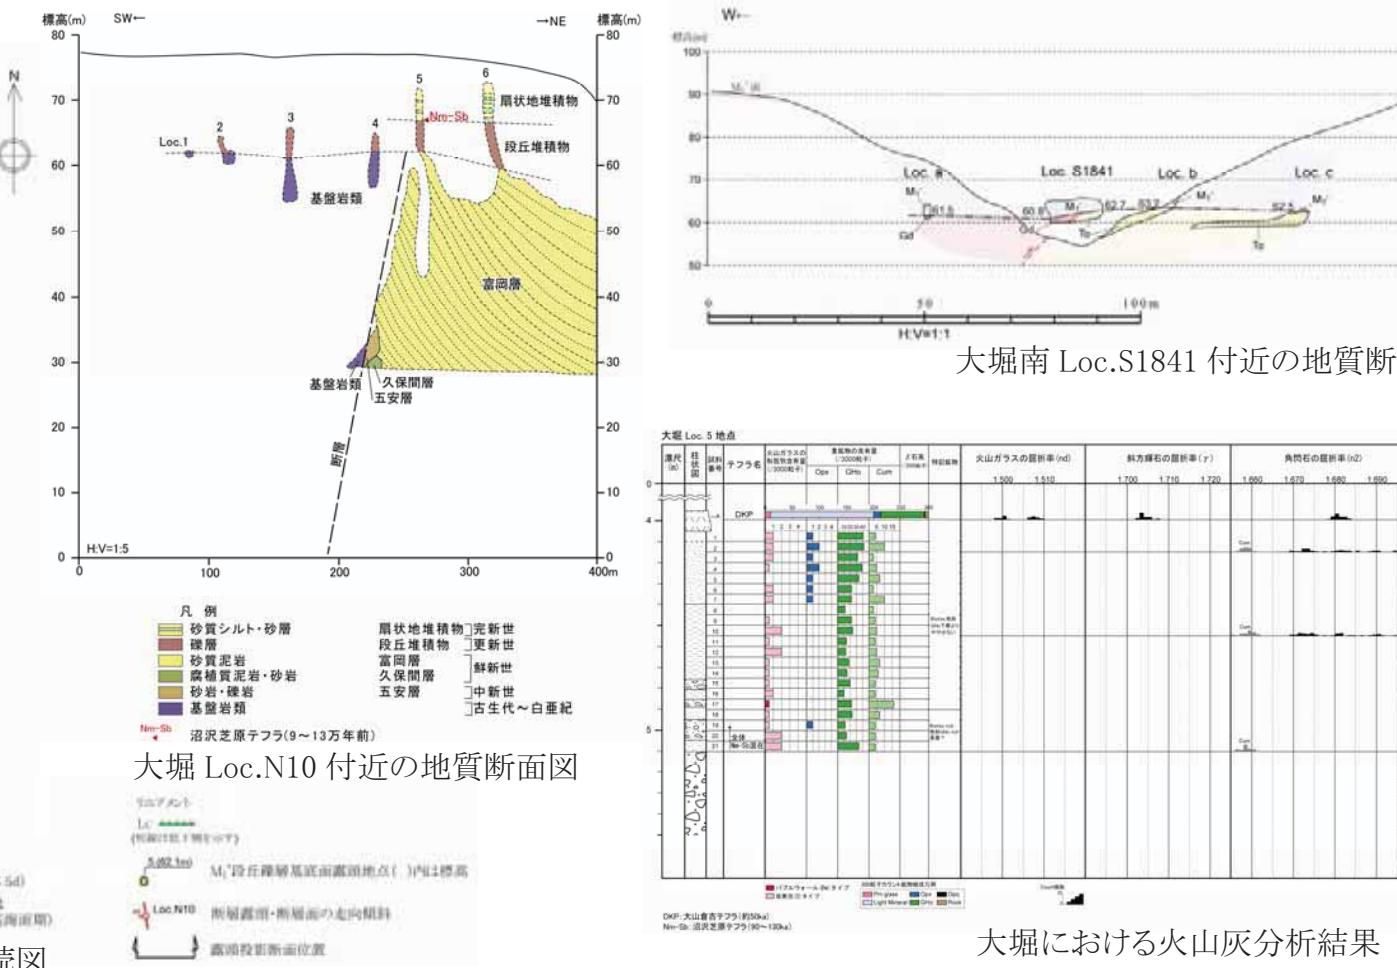
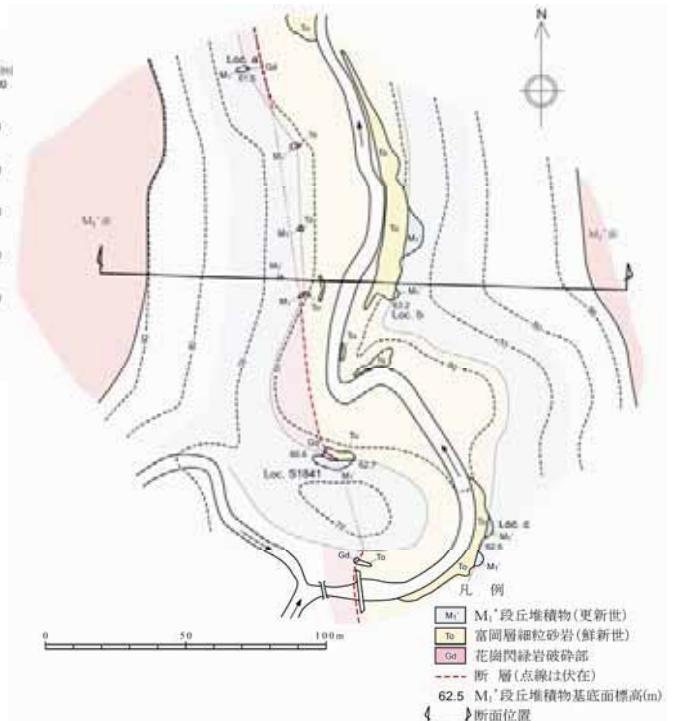
【双葉断層南部（大堀周辺）】

大堀周辺

- 大堀の高瀬川右岸において、双葉断層が確認されるものの、同断層の両側で M₁'段丘堆積物基底面に高度不連続が認められない。
- 大堀南においても、双葉断層は M₁'段丘堆積物基底面に変位・変形を与えていない。

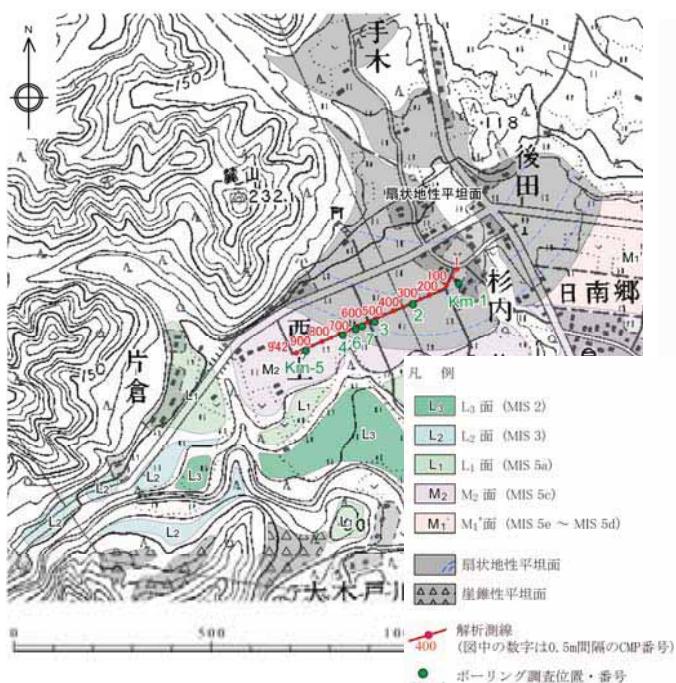
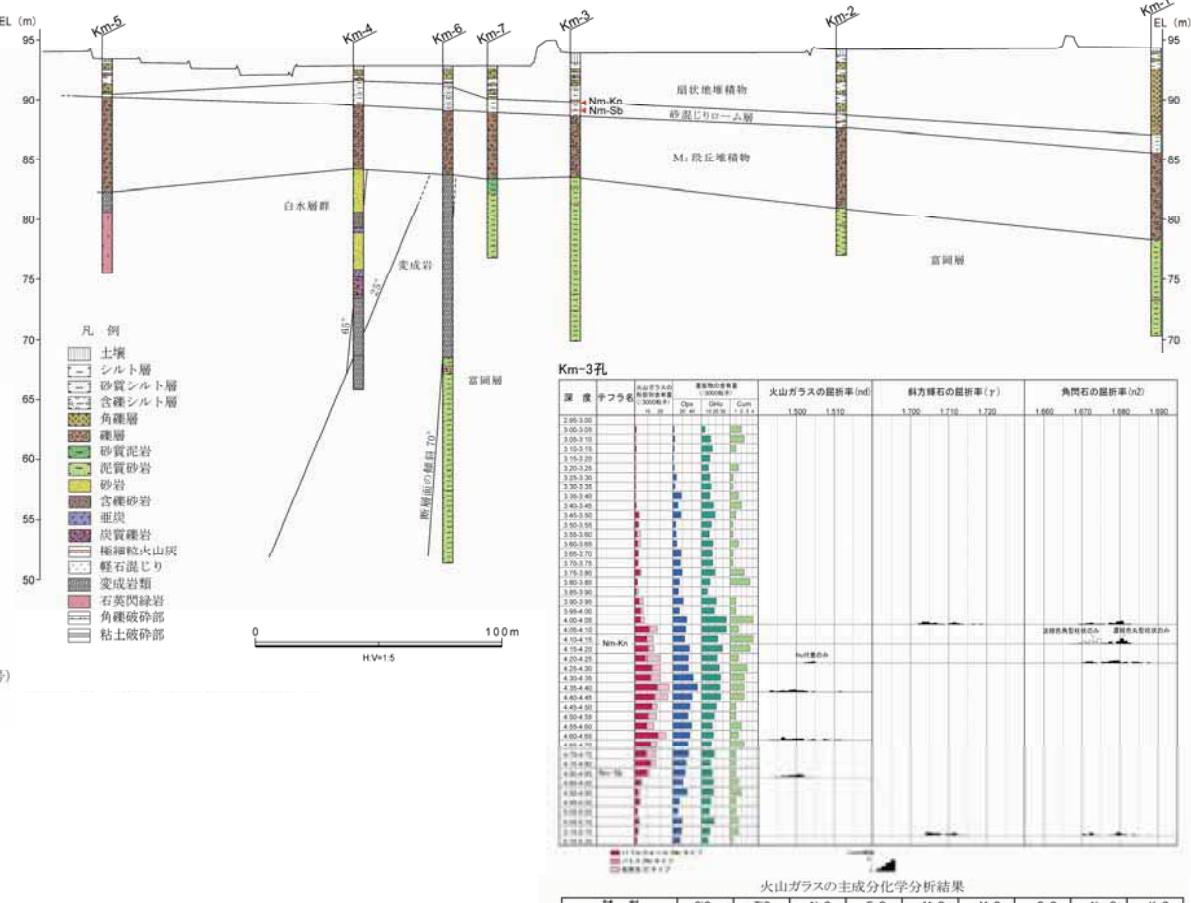
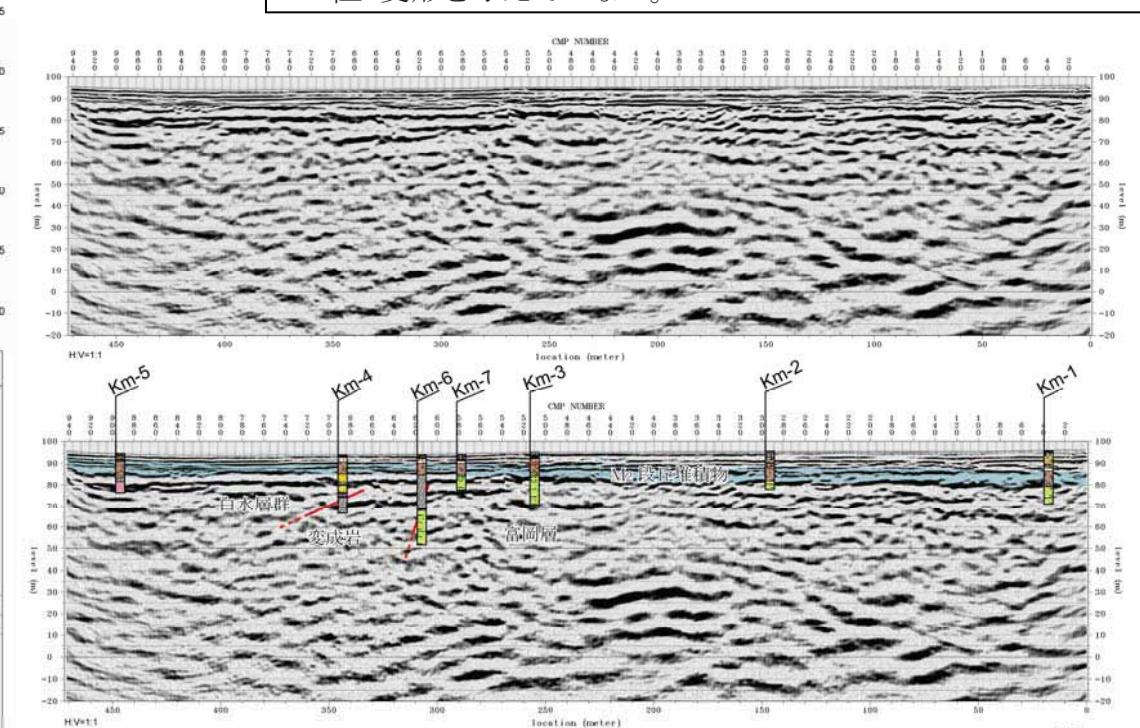
【双葉断層南部（上手岡周辺）】

上手岡周辺

- 双葉断層は M₂面を構成する段丘堆積物の基底面に変位を与えていない。

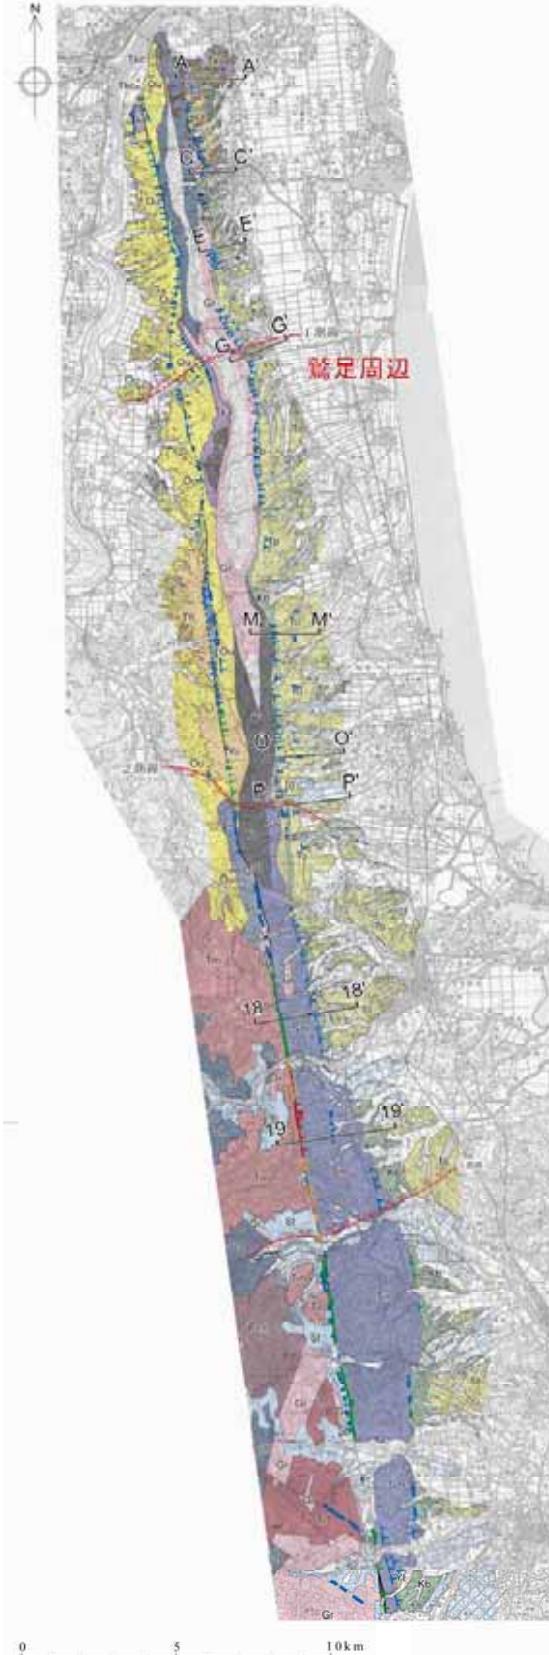
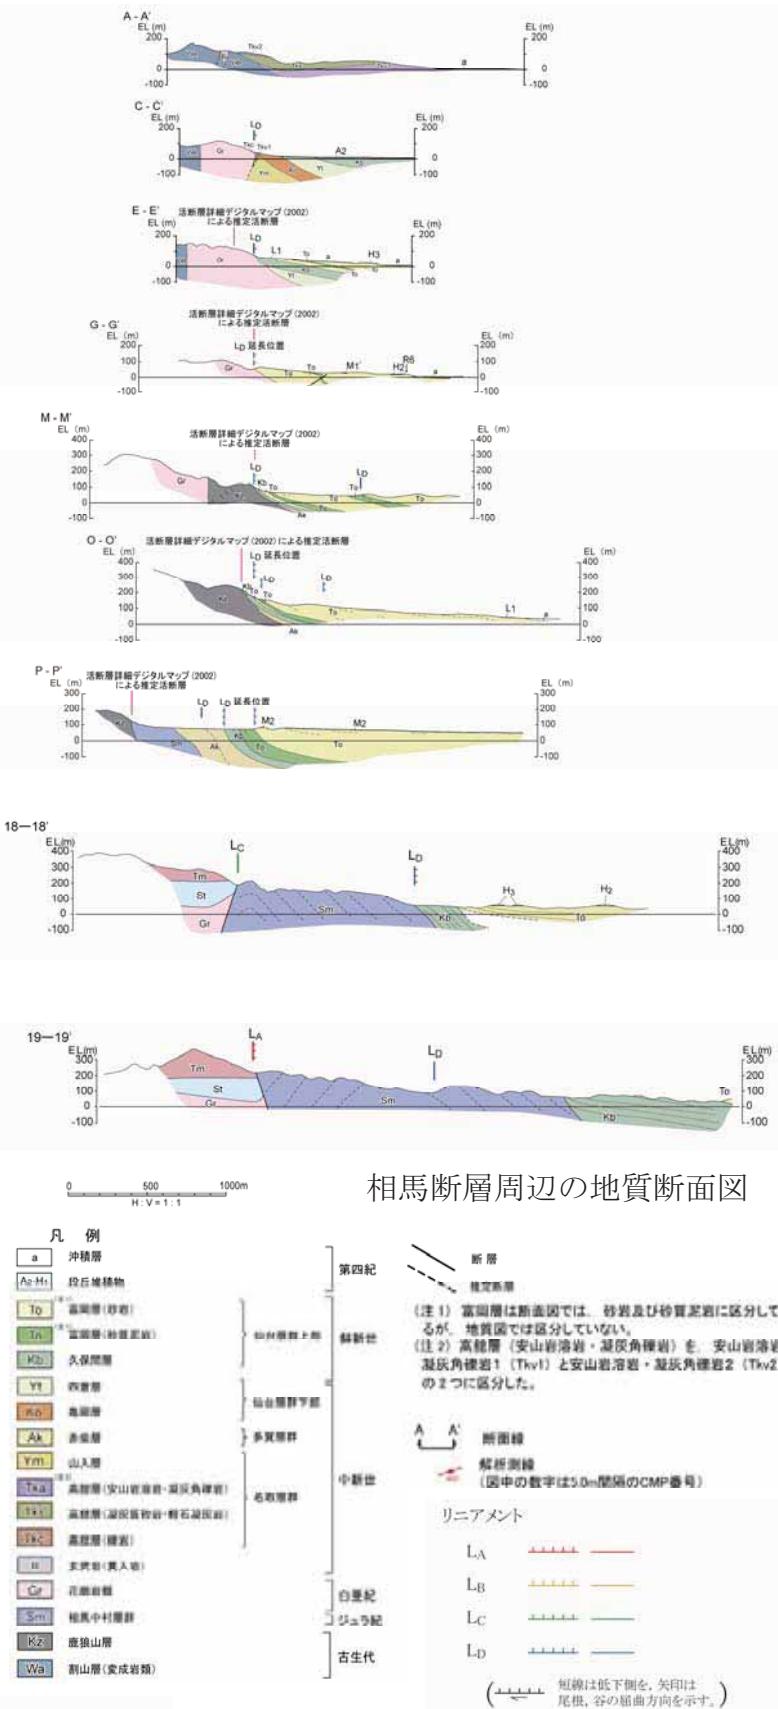
相馬断層周辺の地質図・リニアメント分布図

DEMによる地形解析 | ・山地・丘陵東縁の崖、鞍部、直線状の谷などからなる北北西－南南東方向の長さ約45kmのリニアメントが判読される。 | 添付図2-1 |

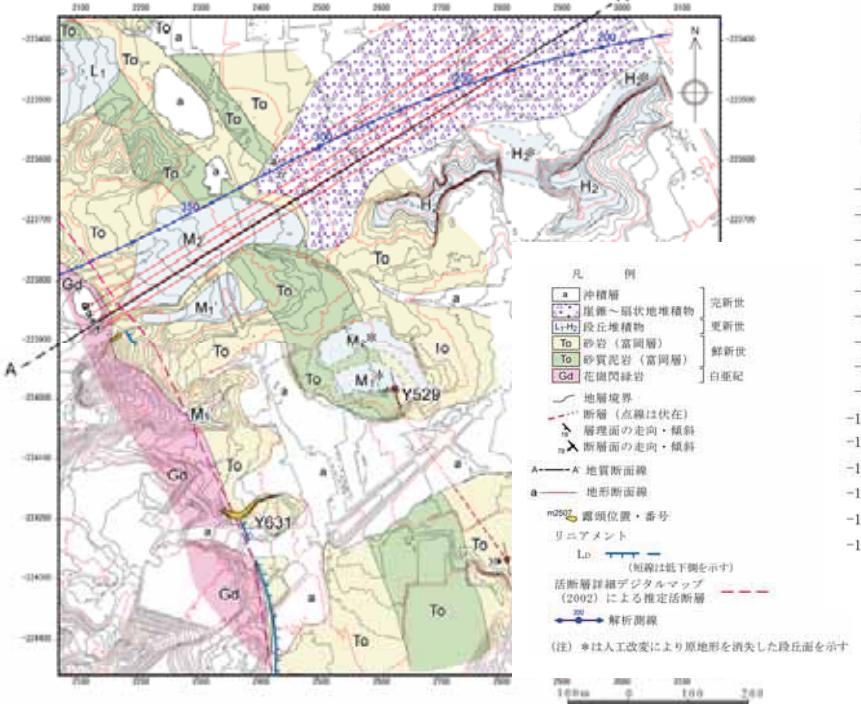
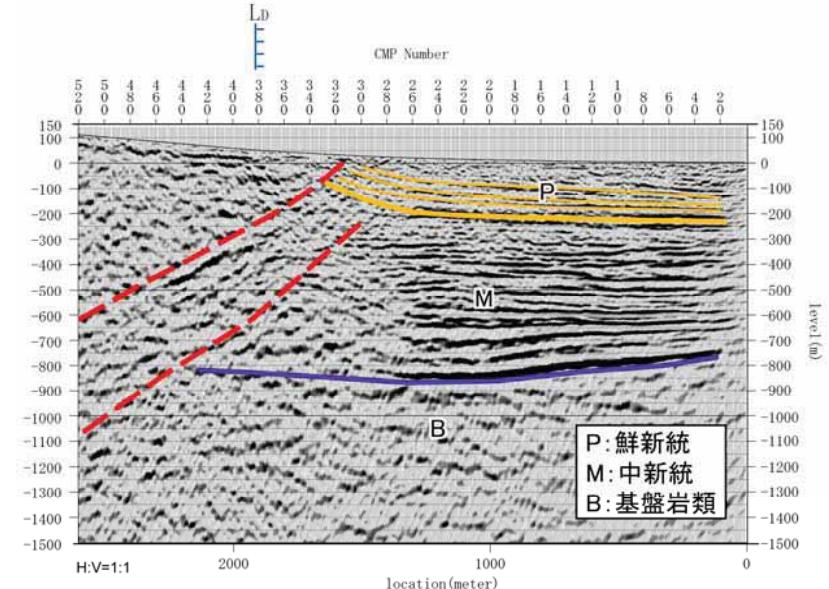
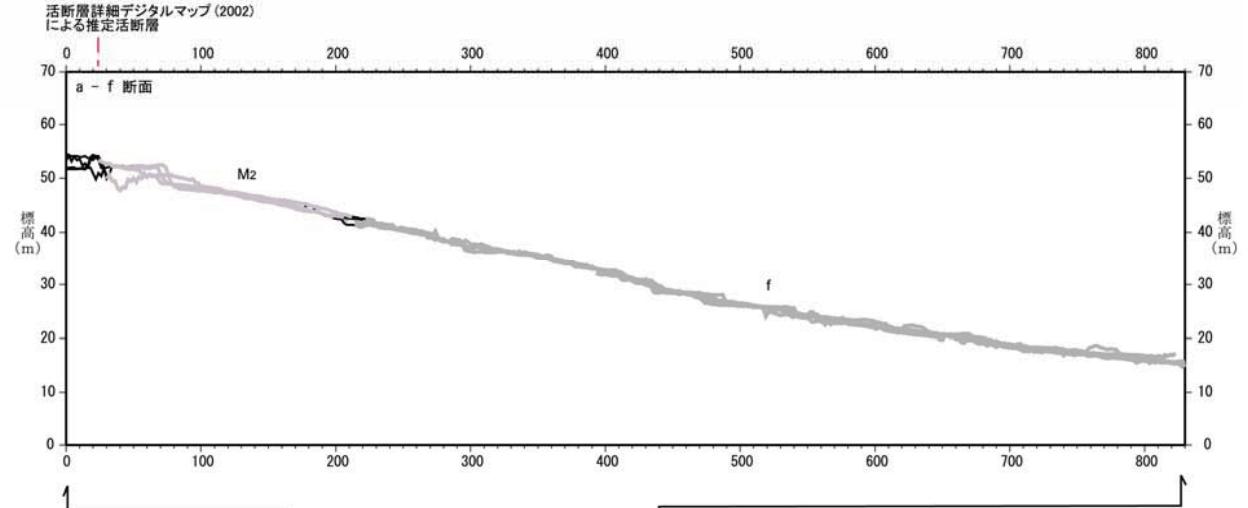
山元町鷲足周辺の地形・地質断面図

相馬断層の評価

- 反射法地震探査結果から地下深部に西上がりの断層が認められ、上部中新統及び鮮新統は撓曲構造を示すものの、DEMデータを用いた地形解析から同撓曲構造を覆って分布する高位段丘面及び中位段丘面のいずれにも変位・変形が認められない。

地球物理学的調査 | 地表踏査
反射法地震探査 | ・反射法地震探査結果から地下深部に西上がりの断層が認められ、上部中新統及び鮮新統は撓曲構造を示すものの、同撓曲構造を覆って分布する高位段丘面及び中位段丘面のいずれにも変位・変形が認められない。 | 添付図2-1 |

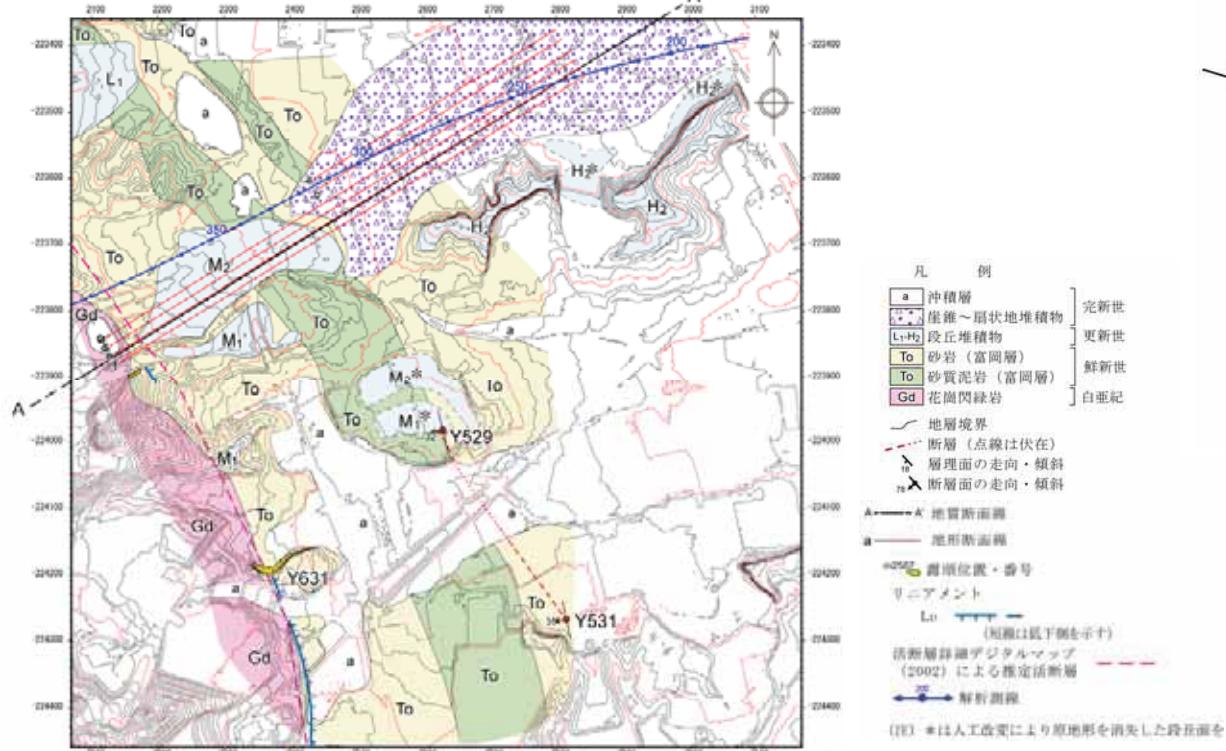
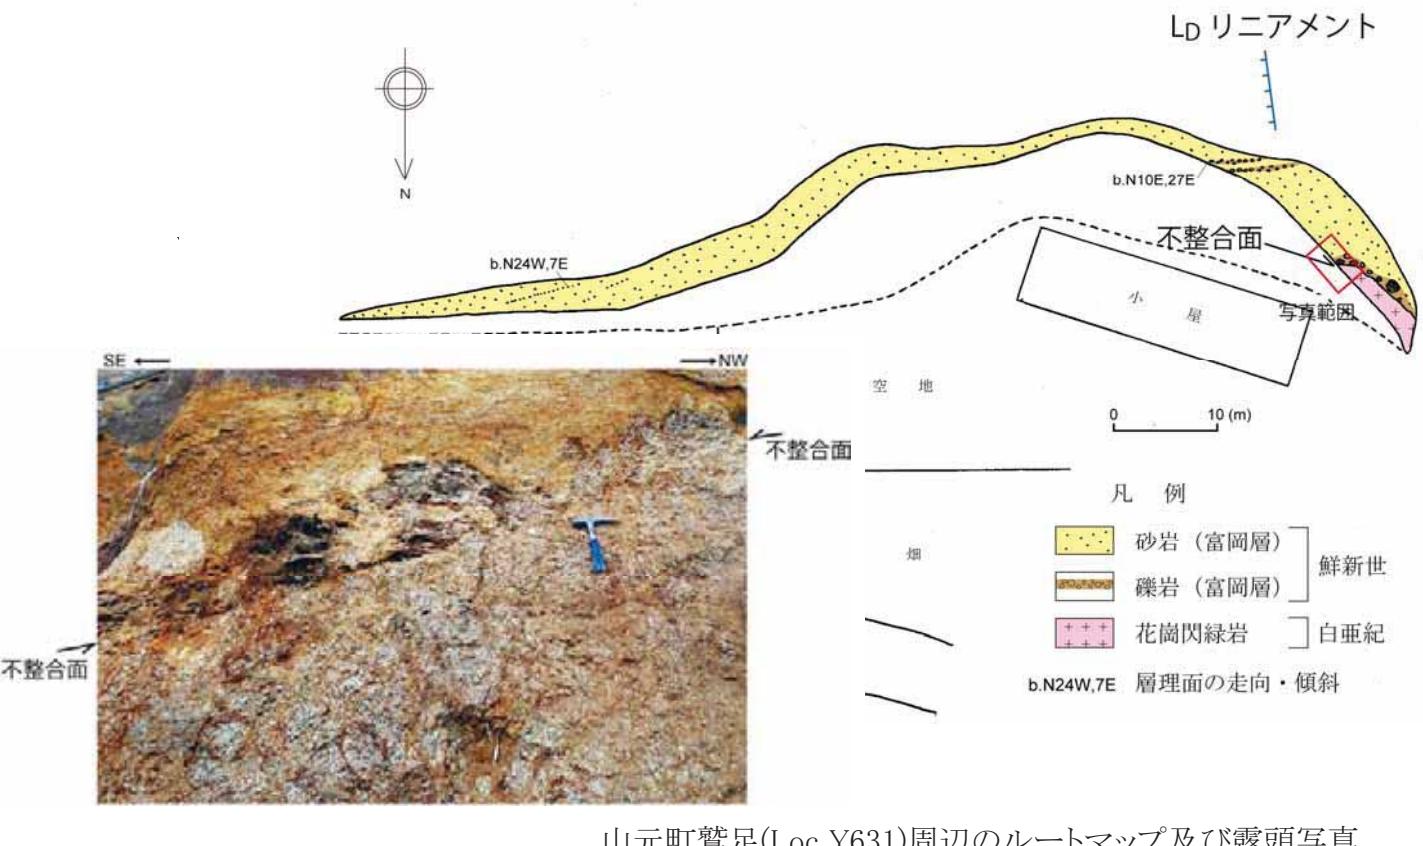
山元町鷺足周辺の地質図

山元町鷺足(Loc.Y631)周辺のルートマップ及び露頭写真

相馬断層のリニアメント成因

- 撓曲構造沿いに判読されるリニアメントについては、いずれも、異なる岩石あるいは地層の不整合境界または整合境界に対応していることが直接確認されることから、リニアメントは岩質の差を反映した侵食地形と判断される。

Loc.Y529(山元町鷺足):富岡層に認められる西上
がり低角度逆断層。断層面は岩石化している。

Loc.Y531(山元町鷺足):富岡層に認められる逆断層。
断層面は癒着し、断層面近傍が周囲の岩石と一体とな
って岩石化している。

| 調査項目 | 調査手法 | 調査結果 | 備 考 |
|---|---|---|---|
| | | ・撓曲構造沿いに判読されるリニアメントについては、いずれも、異なる岩石あるいは地層の不整合境界または整合境界に対応していることから、リニアメントは岩質の差を反映した侵食地形と判断される。 | 添付図2-2 |

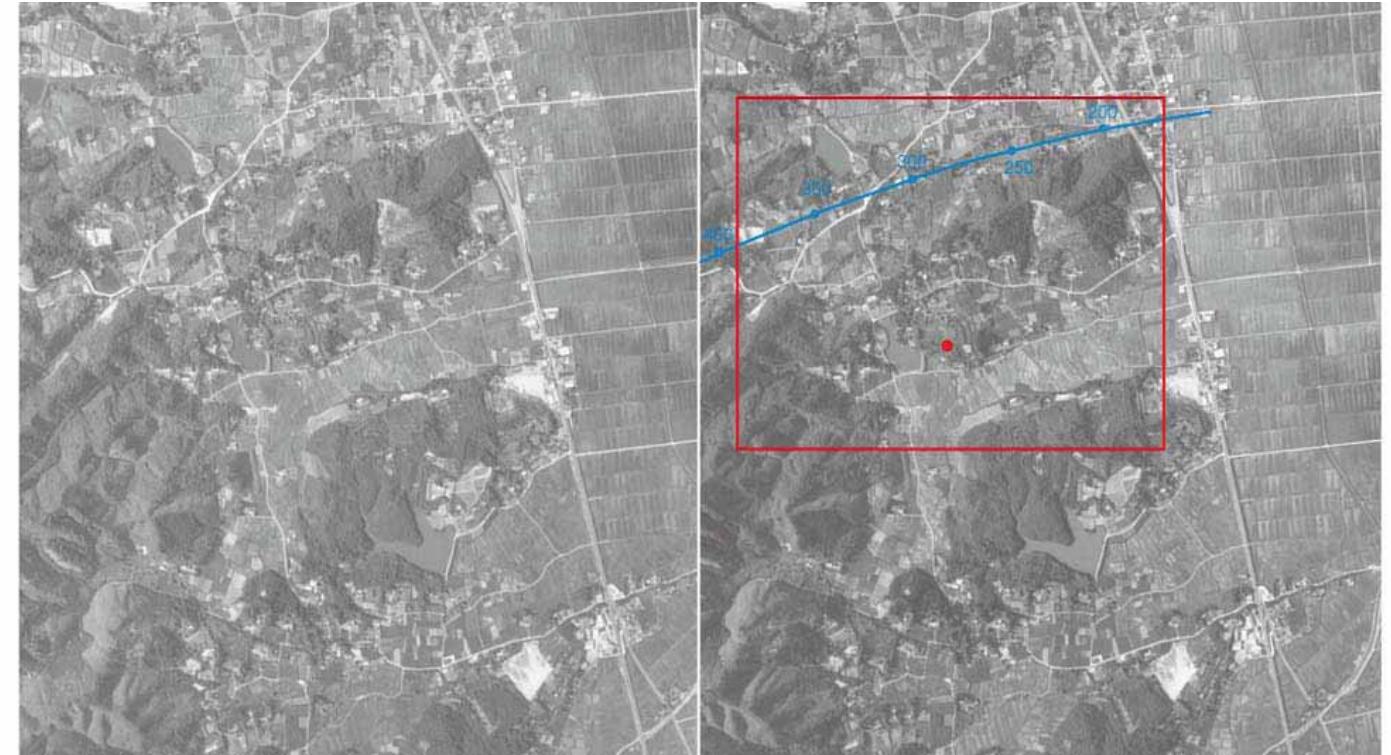
添付図2-2 相馬断層の評価（山元町鷺足周辺）

山元町鷺足付近1測線の航空写真(人工改変前)

断層の活動性

- 人工改変前の航空写真において、断層延長位置に分布するM₁面及びM₂面に変位・変形は認められない。

| 調査項目 | 調査手法 | 調査結果 | 備 考 |
|---|---|---|---|
| | | ・山元町鷺足周辺の人工改変前の航空写真において、断層延長位置に分布するM ₁ 面及びM ₂ 面に変位・変形は認められない。 | 添付図2-2 |

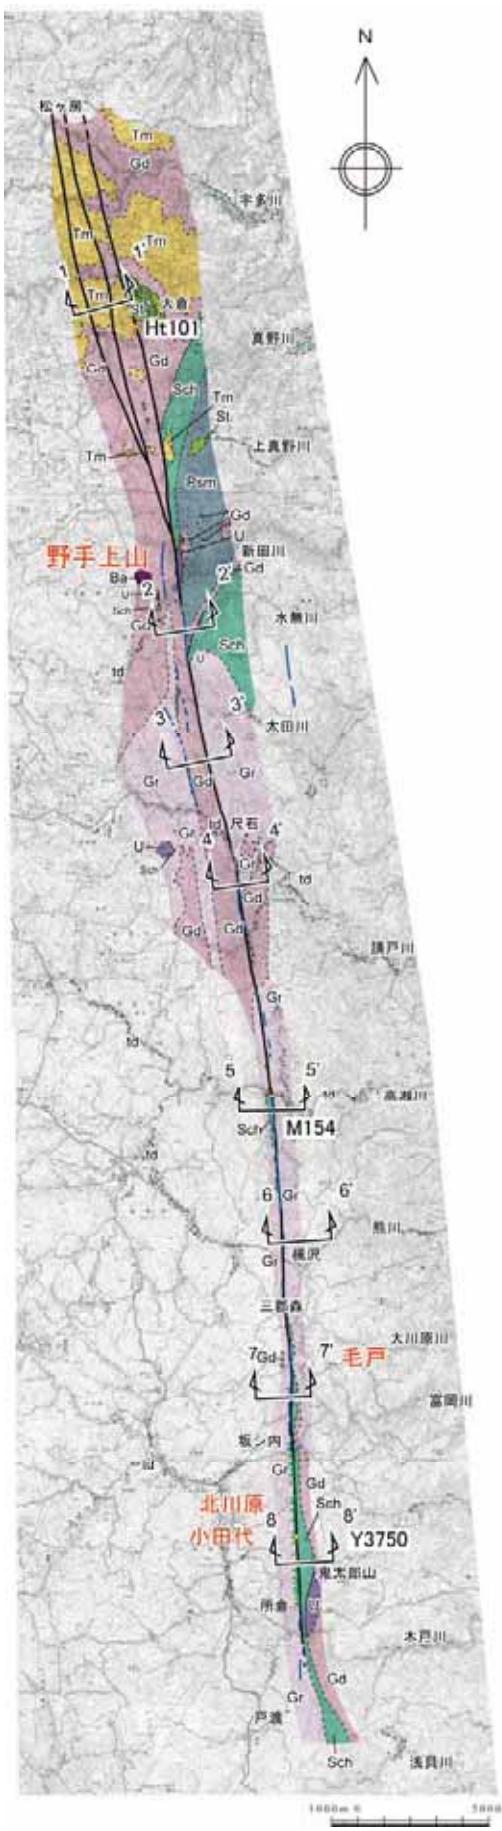
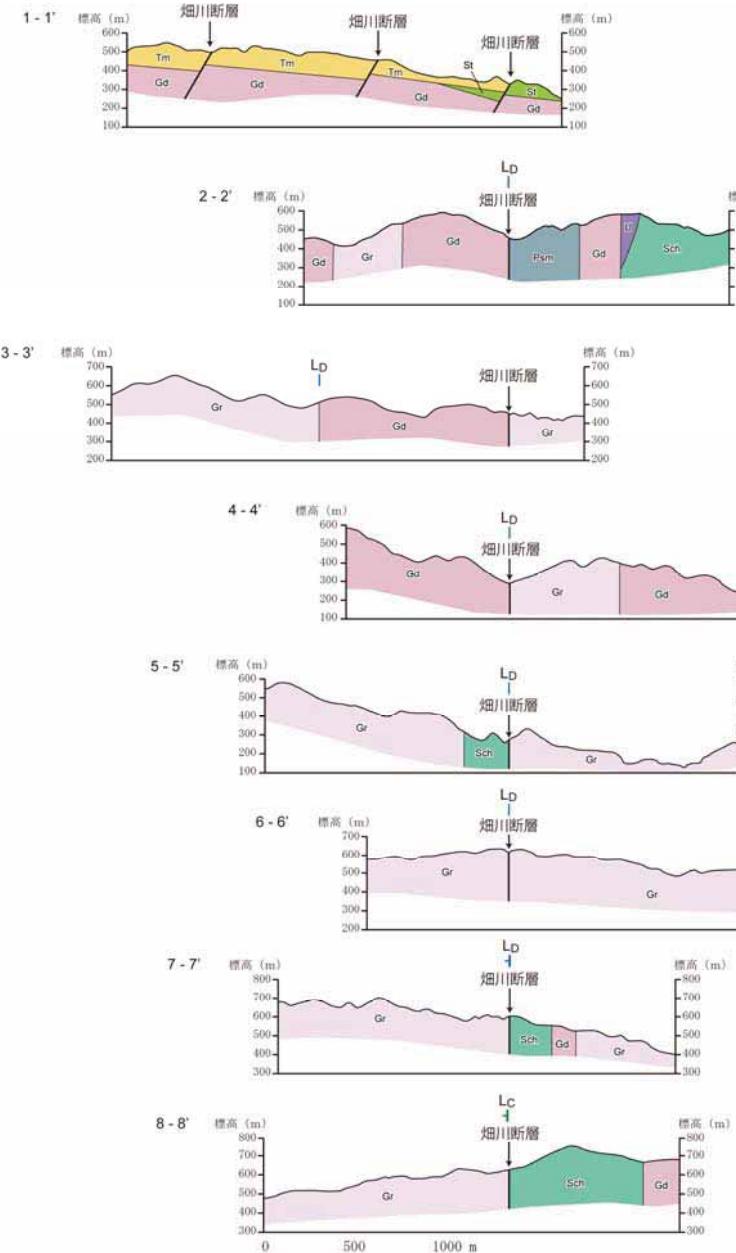
畠川断層の地質図・リニアメント分布図

| 調査項目 | 調査手法 | 調査結果 | 備 考 |
|---|---|---|---|
| 変動地形学的調査 | 空中写真判読 | ・崖、鞍部、直線状の谷からなる北－南方向の長さ約43.5km $L_C \cdot L_D$ リニアメントが判読される。 | 添付図3－1 |

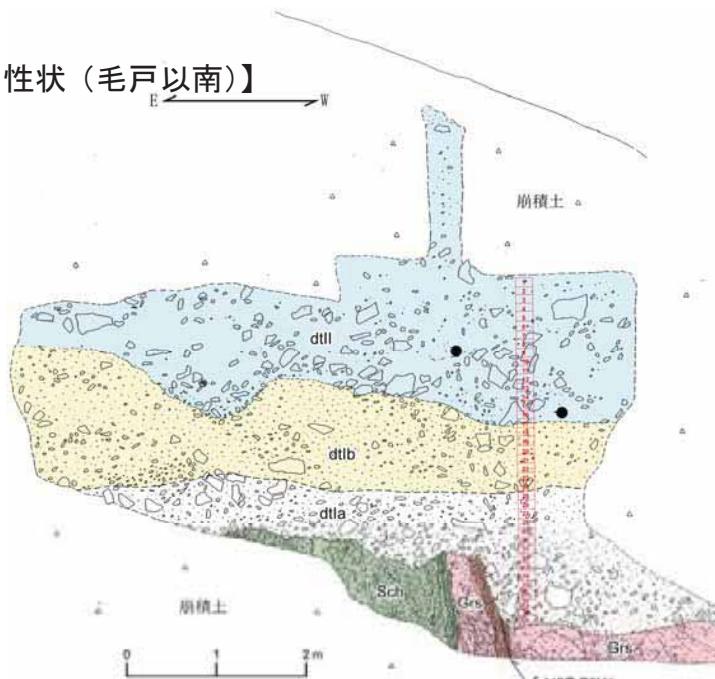
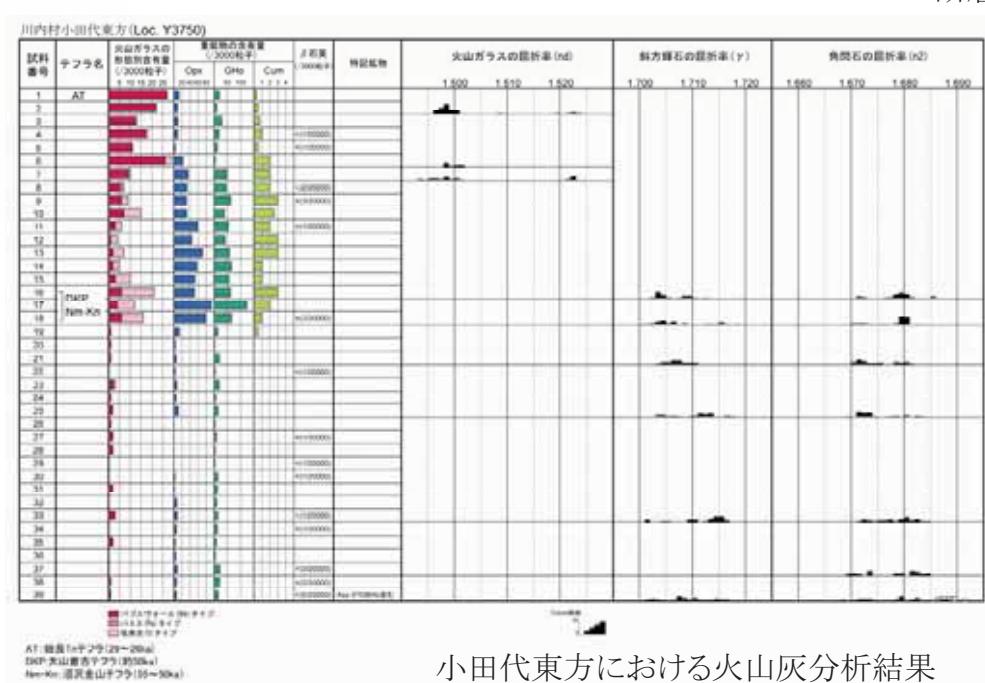
添付図3-1 畠川断層の地質・地質構造

小田代東方における火山灰分析結果

断層拡大写真 (Loc.Y3750)

畠川断層の評価 (Loc.Y3750)

- 川内村小田代東方において、断層を覆つて上下2層の崖錐堆積物が分布し、下位の崖錐堆積物基底面に断層両側で約80cm 東側が高い高度差が認められるが、崖錐堆積物基底面と破碎組織とは斜交しており、高度差は堆積物堆積前の侵食による削り込みによるものと判断され、2層のいずれの崖錐堆積物中にも断層による変位・変形は認められない。
- 上位の崖錐堆積物基底付近には大山倉吉テフラ(約5万年前)が含まれており、下位の崖錐堆積物はクサリ礫を含むことなどから、さらに古い堆積物と推定される。

| 調査項目 | 調査手法 | 調査結果 | 備 考 |
|---|---|---|---|
| | | ・毛戸付近以南において、断層面は癒着、破碎部は固結し、断層を覆って分布する2層の崖錐堆積物の変位・変形は認められない。上位の崖錐堆積物基底付近には大山倉吉テフラ(約5万年前)が含まれており、下位の崖錐堆積物はクサリ礫を含むことからさらに古い堆積物と推定される。 | 添付図3－1 |

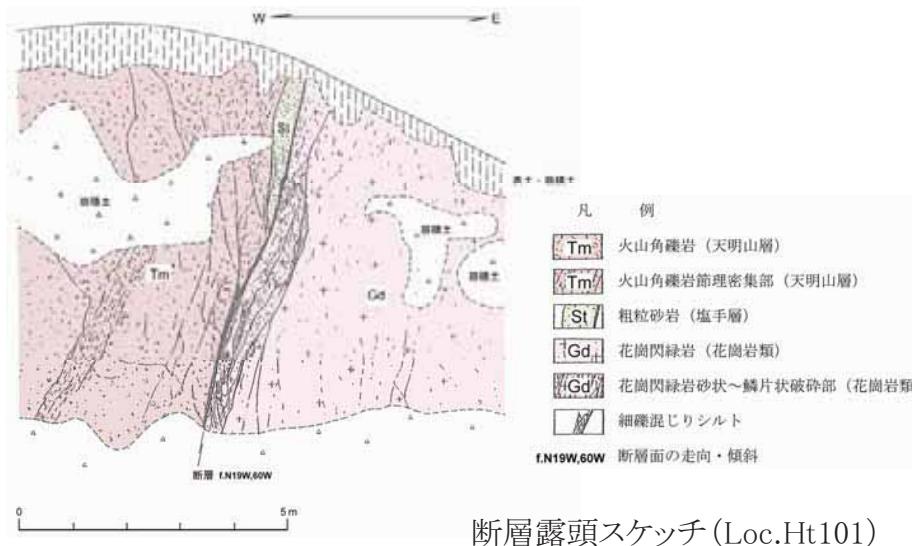
【畠川断層の性状（野手上山付近北部）】

| 調査項目 | 調査手法 | 調査結果 | 備 考 |
|---|---|---|---|
| 地表地質調査 | 地表踏査 | ・野手上山以北において、3条に分岐している西落ち正断層の破碎部は固結し、これらに対応するリニアメントは判読されない。 | 添付図3－2 |

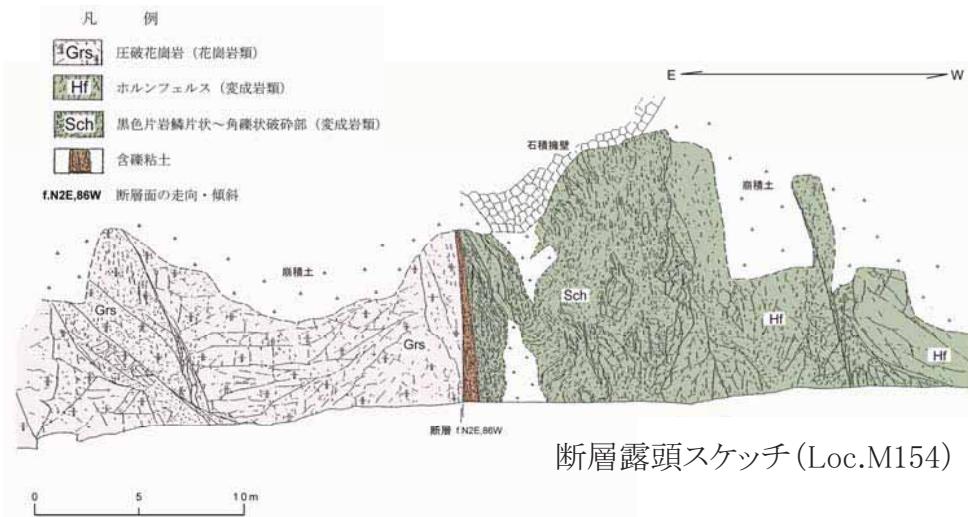
【畠川断層の性状（野手上山付近から毛戸付近の間）】

| 調査項目 | 調査手法 | 調査結果 | 備 考 |
|---|---|---|---|
| | | ・野手上山～毛戸付近にかけて、大部分のリニアメントは断層と対応せず、一部区間のリニアメントに対応する断層では局所的に軟質部を伴うが、同軟質部は鏡肌を伴う鱗片状組織等の断層破碎組織は認められることから、断層運動ではなく、地表水により軟化したものであると判断される。 | |
