平成23年東北地方太平洋沖地震を踏まえた新耐震指針に照らした既設発電用原子炉施設等の耐震安全性の評価結果の報告に係る原子力安全・保安院における検討に際しての意見の追加への対応に基づく報告について

平成23年4月28日付け「平成23年東北地方太平洋沖地震を踏まえた新耐震指針に照らした既設発電用原子炉施設等の耐震安全性の評価結果の報告に係る原子力安全・保安院における検討に際しての意見の追加への対応について」（平成23・04・28原院第4号）の指示に基づき、以下のとおり報告する。

図1 福島第一・第二原子力発電所敷地周辺および敷地近傍の断層・リニアメント分布図

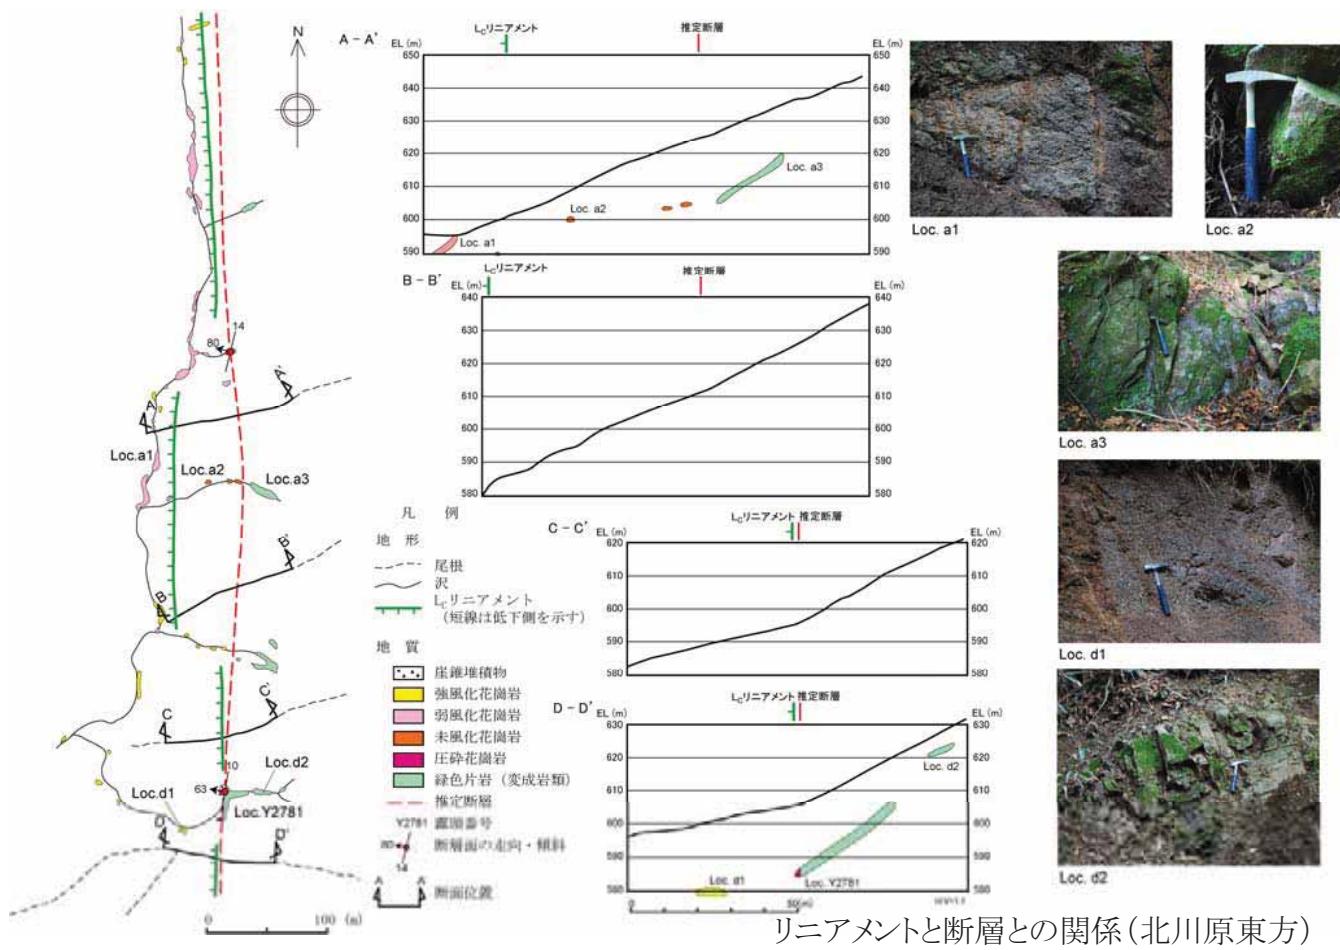
【リニアメントの成因（毛戸以南）】

畠川断層とリニアメントとの関係（毛戸以南）

- 毛戸以南においては、断層は大部分で風化した花崗岩類と健硬な変成岩類とを境し、断層両側の岩石の硬さに差がない一部の区間では断層の位置にリニアメントは判読されない。

| 調査項目 | 調査手法 | 調査結果 | 備 考 |
|---|---|---|---|
| | | ・毛戸付近以南において、リニアメントは両側に分布する岩石の岩質の差を反映した侵食地形と判断される。 | 添付図3－2 |

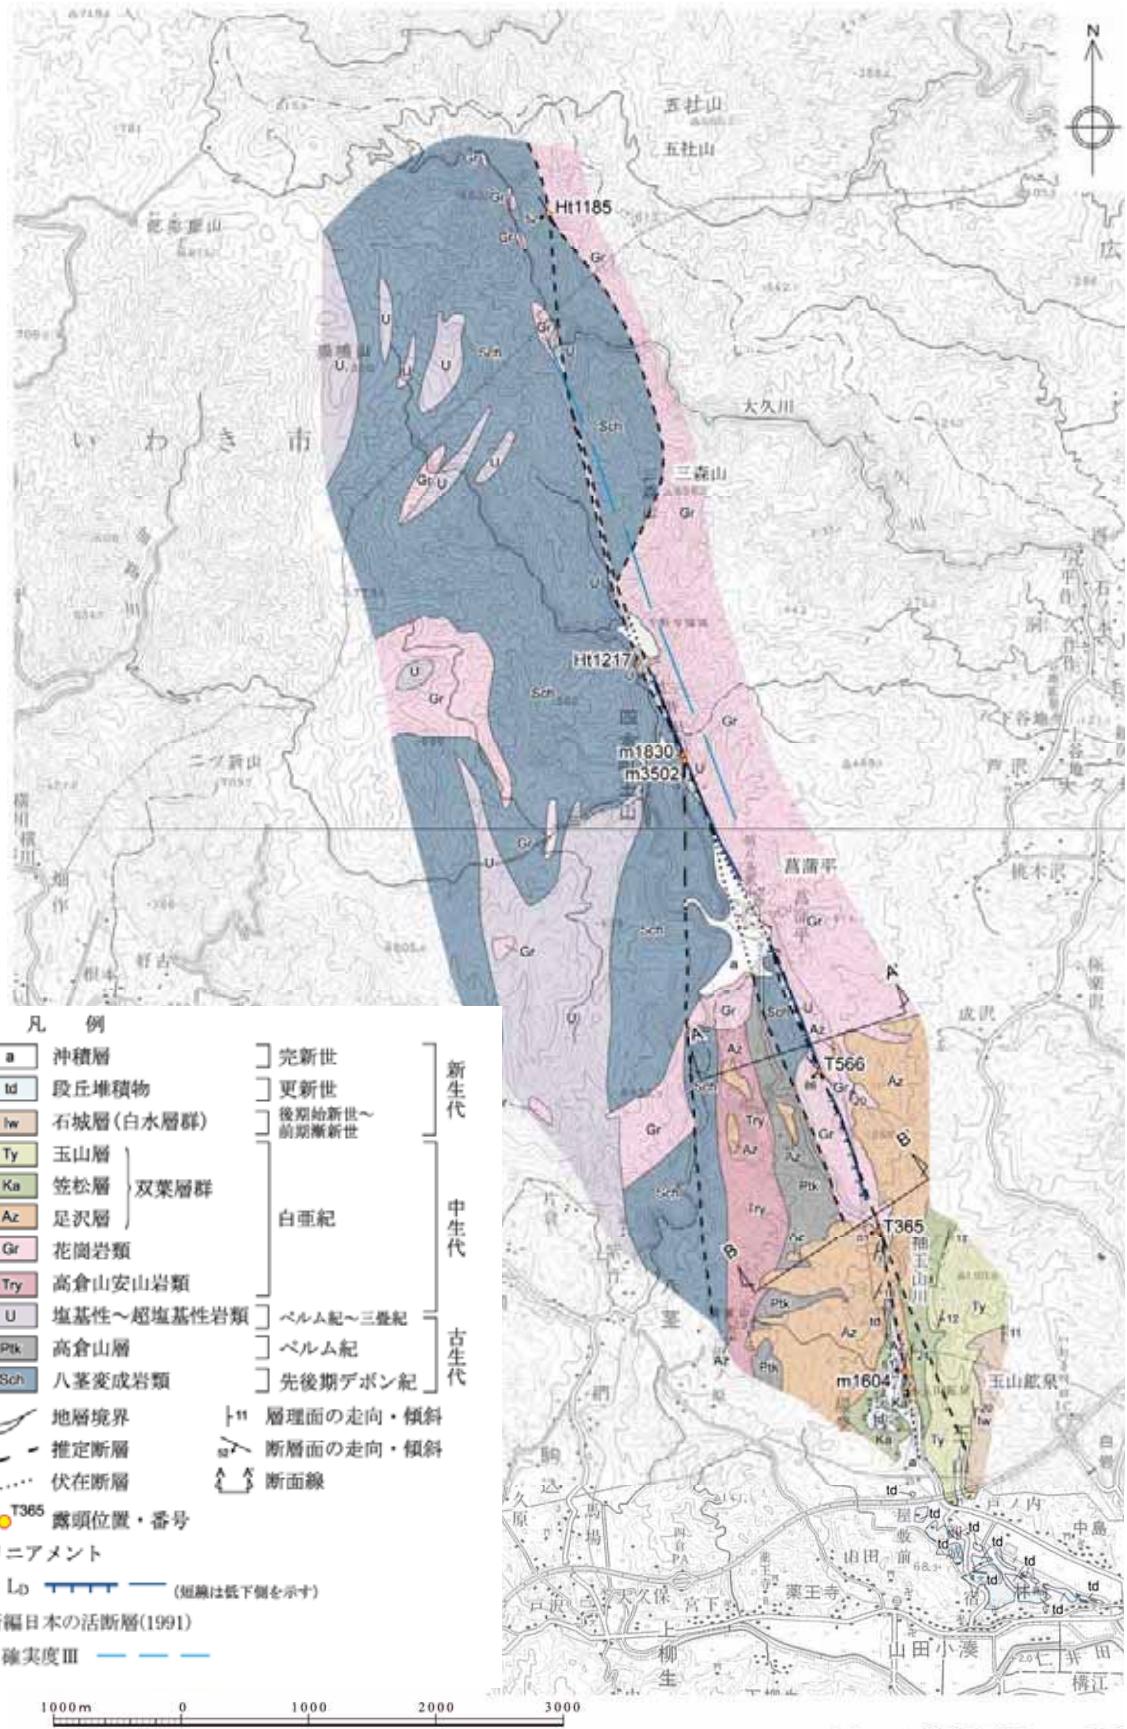
【八茎断層周辺の地質・地質構造】

| 調査項目 | 調査手法 | 調査結果 | 備 考 |
|---|---|--|---|
| 変動地形学的調査 | 空中写真判読 | ・山地内の直線状の谷、鞍部等からなる北北西—南南東の長さ約 4.5km の L_D リニアメントが判読される。 | 添付図 4-1 |

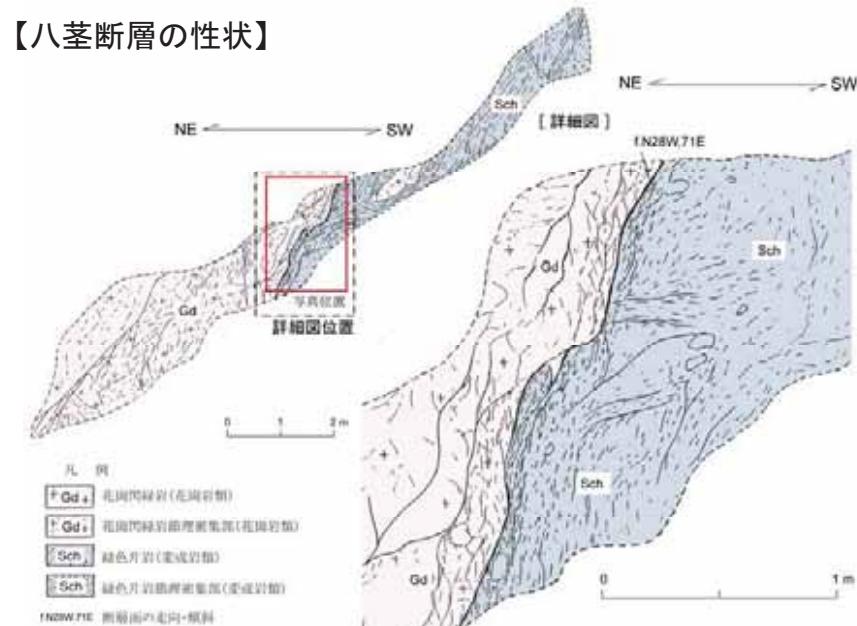
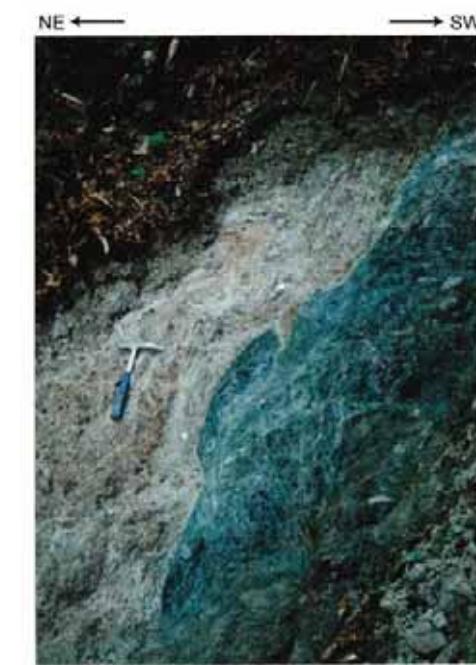
断層露頭スケッチ・写真(Loc.m1830) : 花崗岩類と变成岩類とを境する断層。断層面は湾曲し、断層破碎部は固結している。

| 調査項目 | 調査手法 | 調査結果 | 備 考 |
|---|---|--|---|
| 地表地質調査 | 地表踏査 | ・五社山西方～玉山鉱泉北方にかけて、变成岩類と花崗岩類との境界、变成岩類内、一部花崗岩類内に連続する断層。断層沿いに蛇紋岩が貫入している部分では、破碎部はやや軟質であるものの、蛇紋岩が貫入していない部分の多くでは、破碎部は固結している。 | 添付図 4-1 |

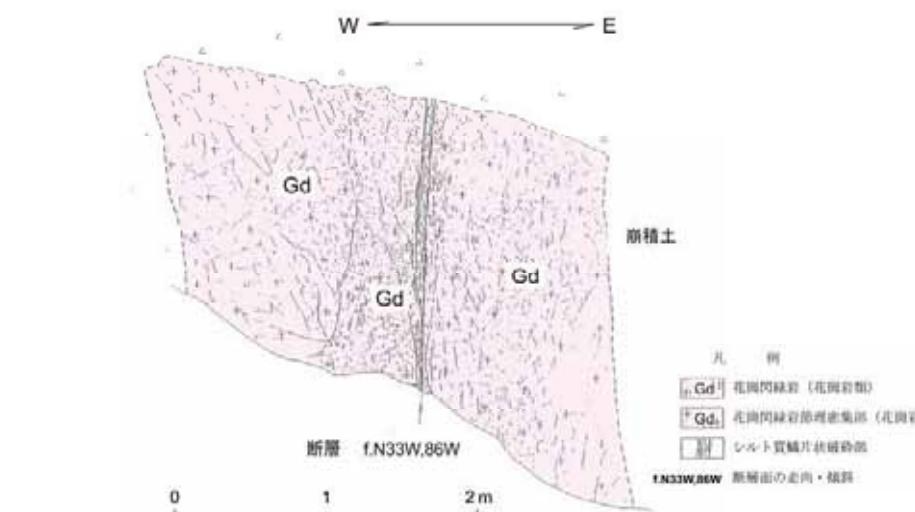
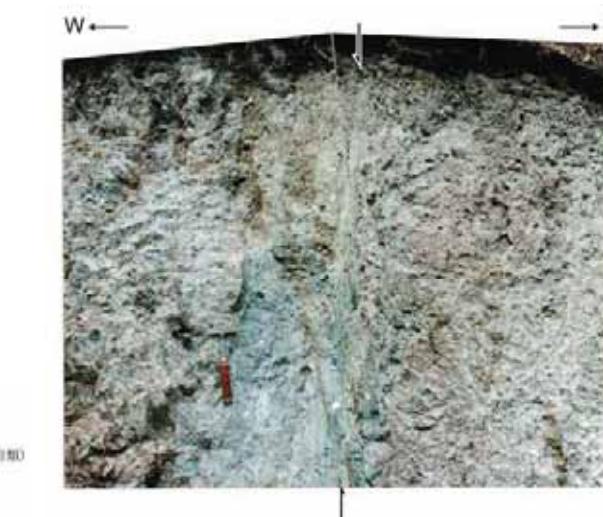
断層露頭スケッチ・写真(Loc.T566) : 花崗閃緑岩内に認められる断層。断層破碎部は固結している。

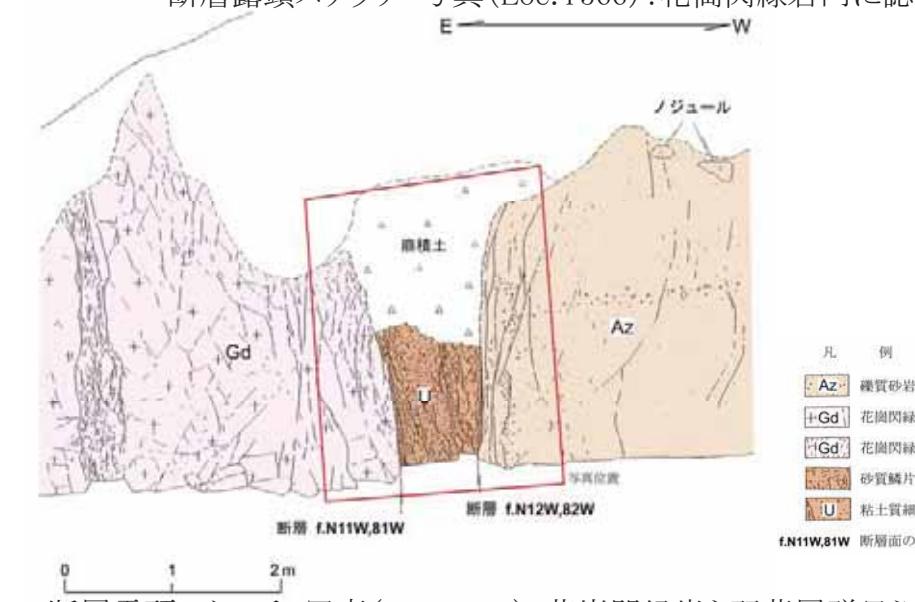
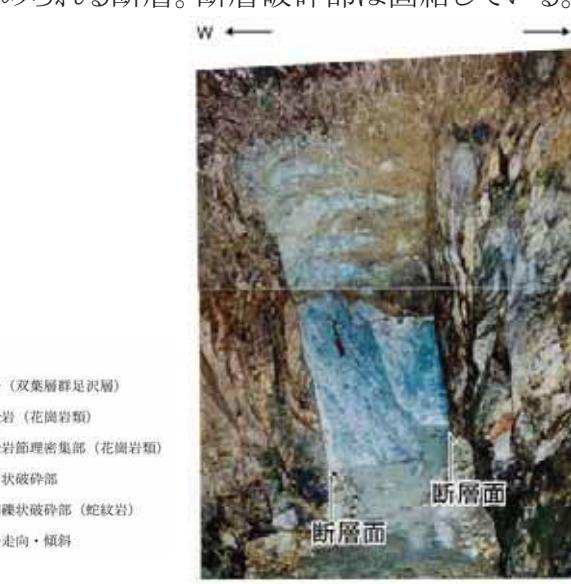
断層露頭スケッチ・写真(Loc.T365) : 花崗閃緑岩と双葉層群足沢層礫質砂岩とを境する断層。2条の断層間に挟まれる幅約1mは軟質な粘土質破碎部となっている。

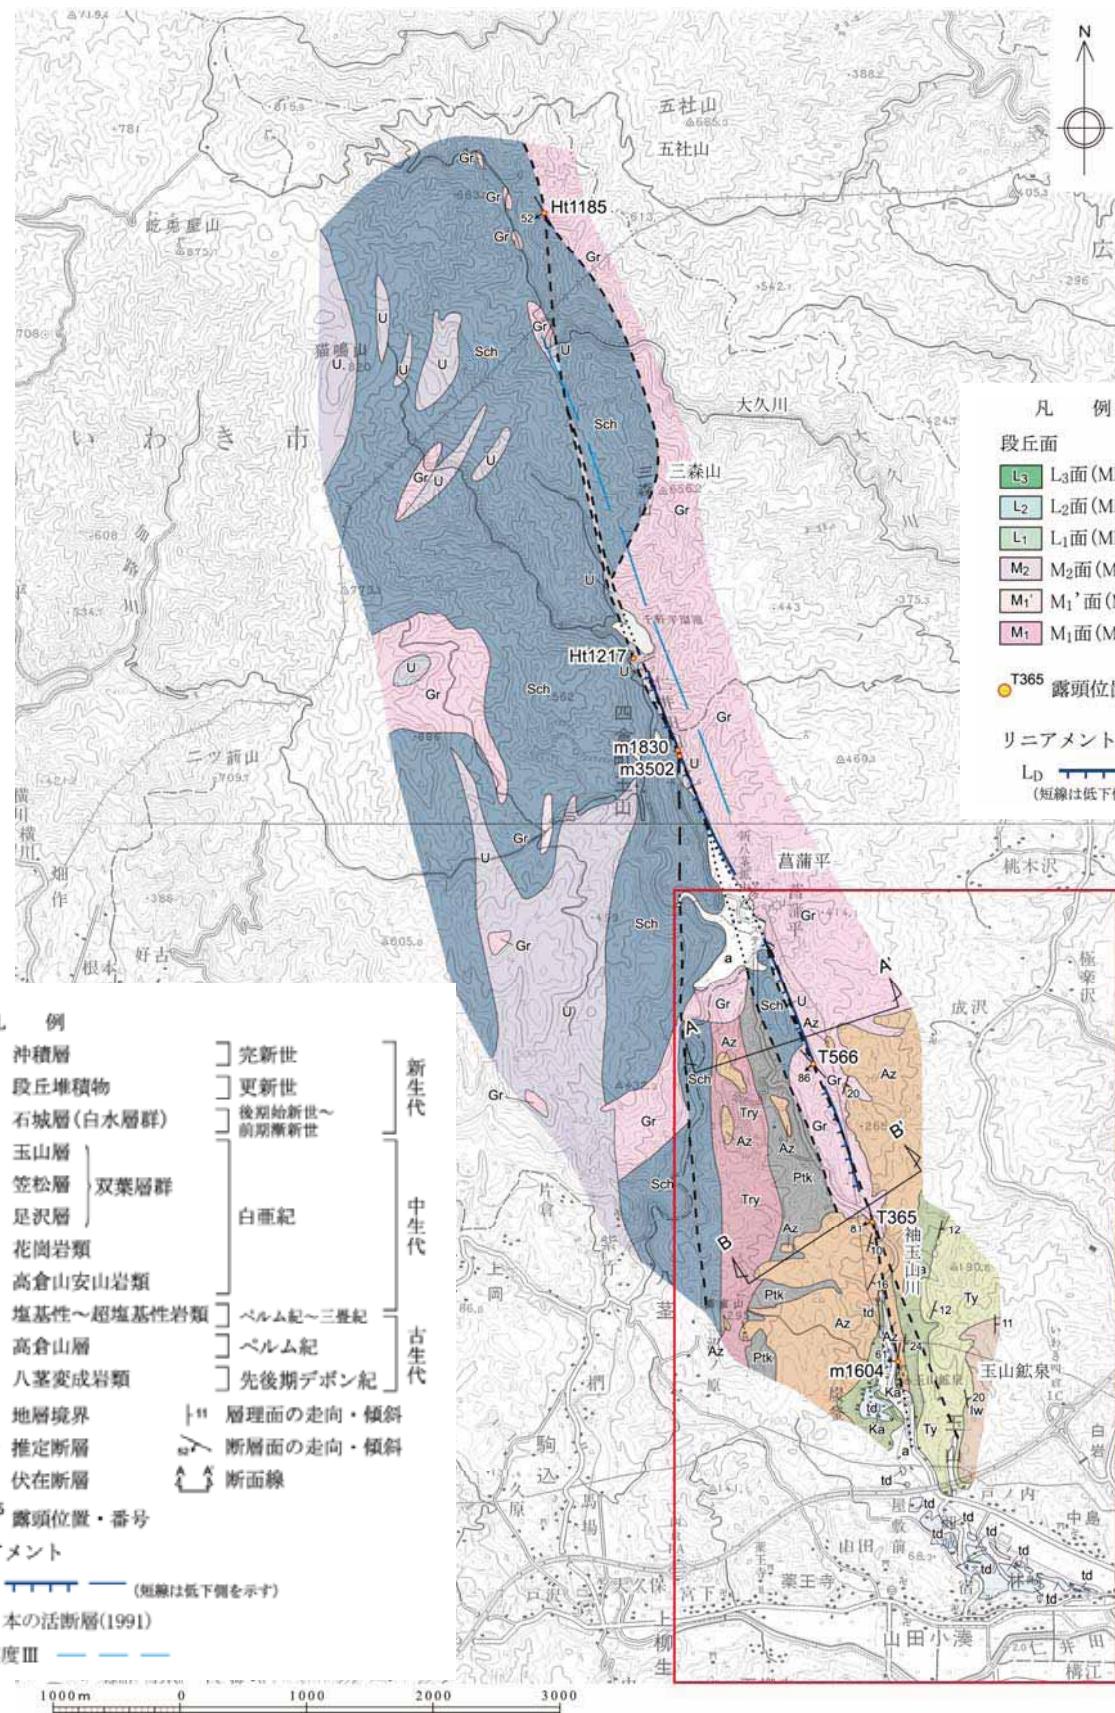
八茎断層周辺の地質図・リニアメント分布図

| 調査項目 | 調査手法 | 調査結果 | 備 考 |
|---|---|--|---|
| | | ・玉山鉱泉以南において、八茎断層南方延長部では、上部白亜系の双葉層群基底面に変位を与えるものの、その延長上に分布する白水層群基底面に不連續は認められず、南方延長部に分布する M_2 面にも変位地形は認められない。 | 添付図 4-2 |

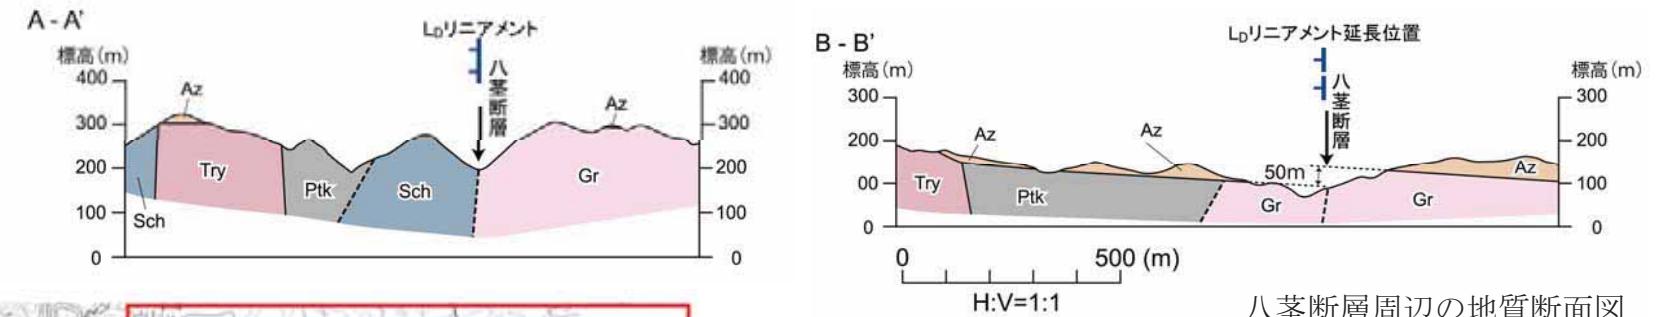
八茎断層周辺の地質断面図

- 八茎断層の大部分において、断層沿いに蛇紋岩が貫入している部分では、破碎部はやや軟質であるものの、蛇紋岩が貫入していない部分の多くの地点では破碎部は固結しているとし、同断層の南方延長部では上部白亜系の双葉層群基底面に西落ちの変位が認められるものの、その延長上に分布する白水層群基底面には断層変位を示唆する不連続が認められず、南方延長部に分布するM₂面にも変位地形が認められないことから、同断層の少なくとも後期更新世以降の活動はないものと判断される。

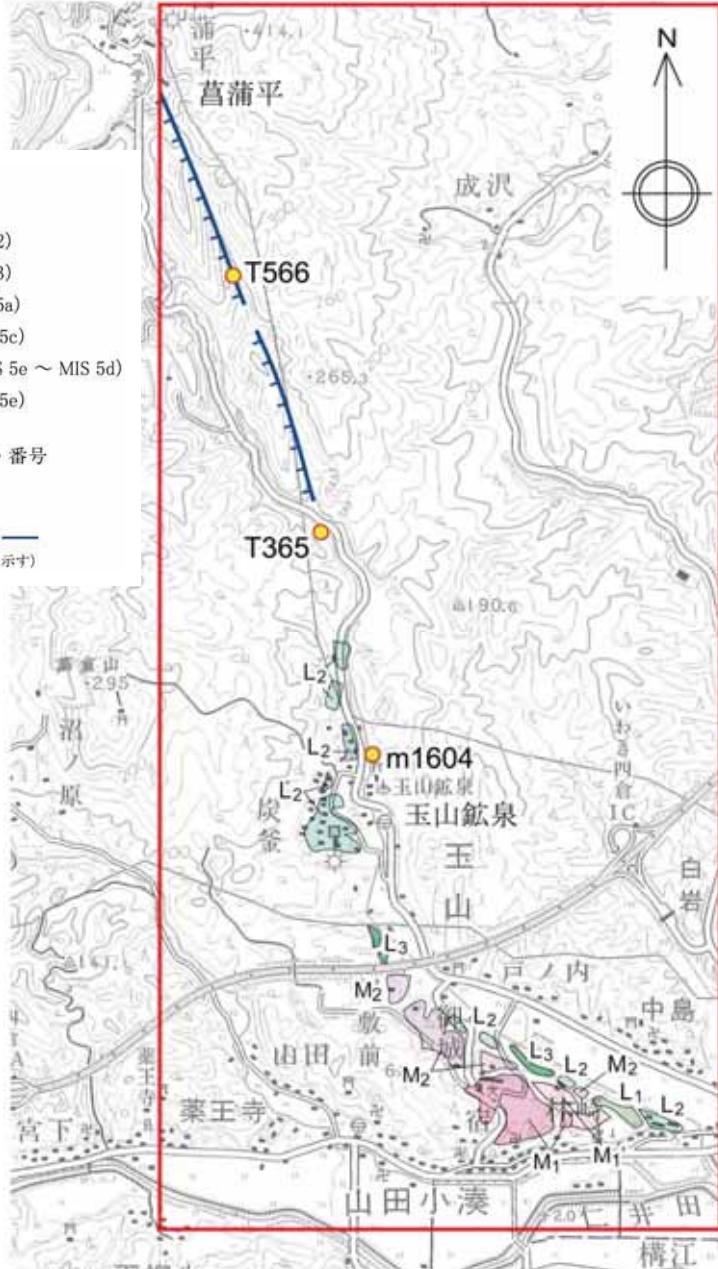
八茎断層周辺の空中写真判読図(左図の赤枠部分)

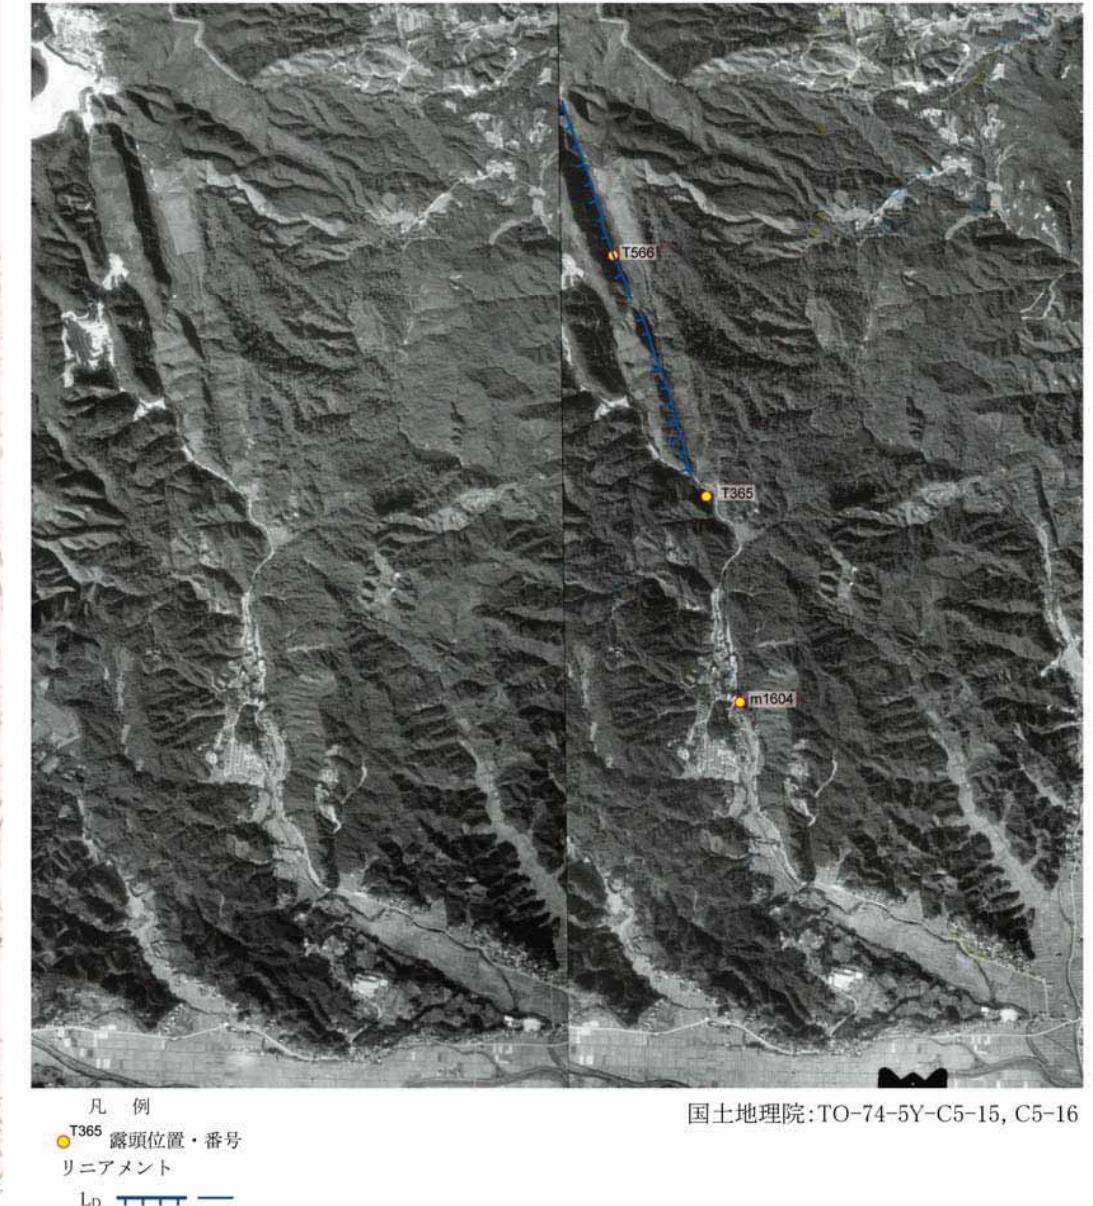
八茎断層周辺の航空写真(左図の赤枠部分)

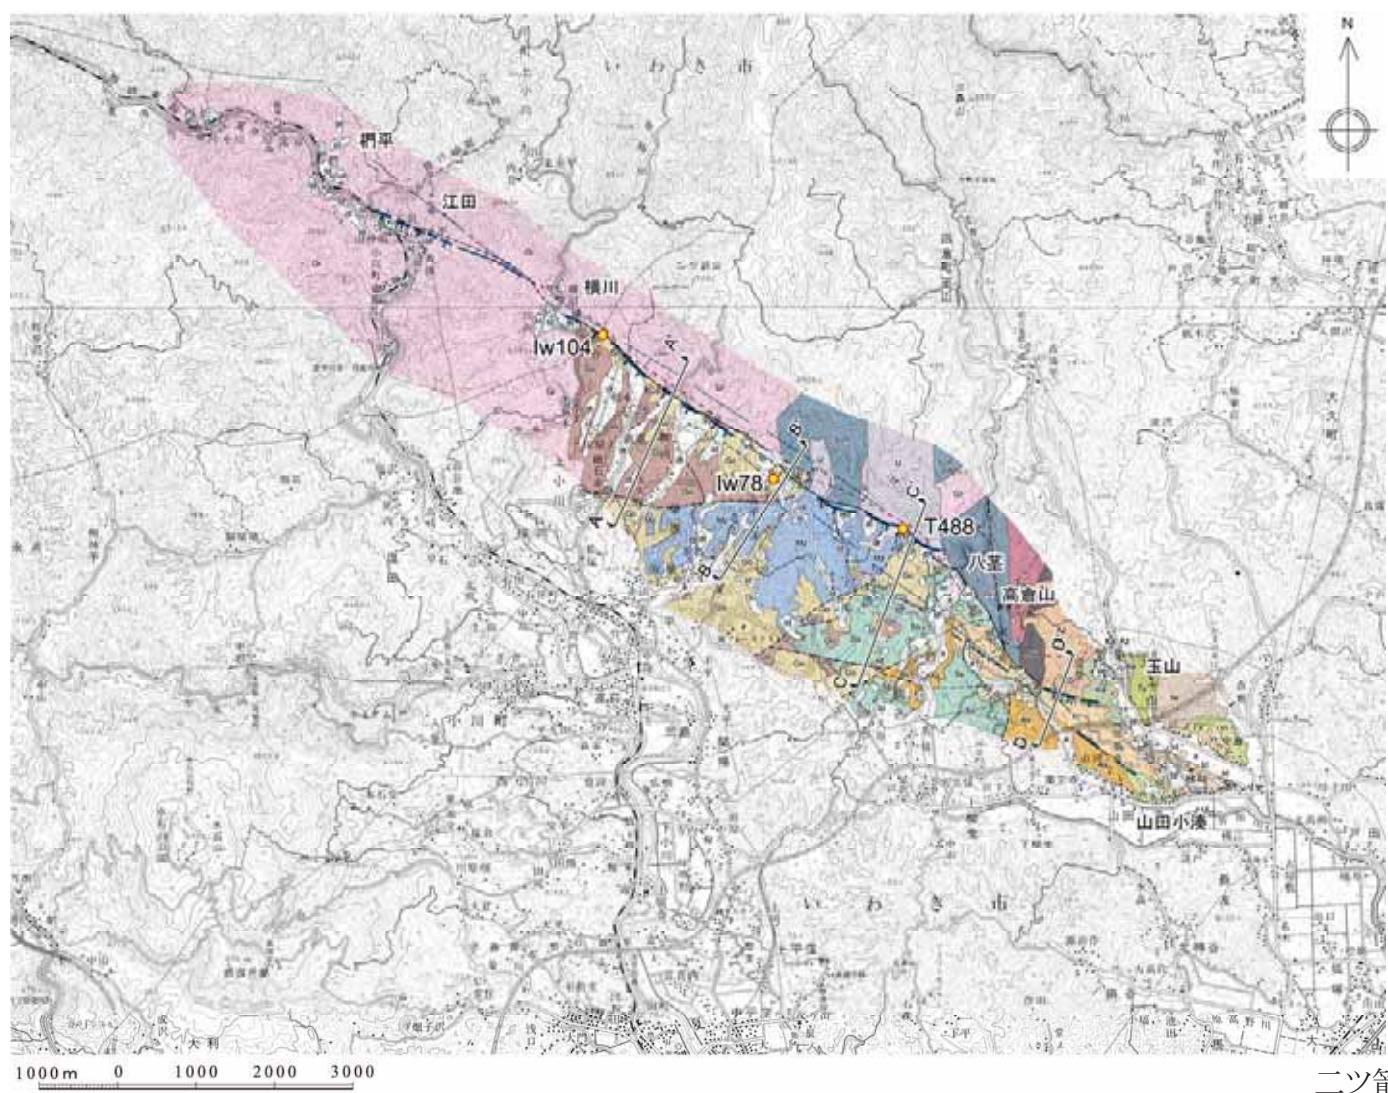
二ツ箭断層周辺の地質図・リニアメント分布図

| 調査項目 | 調査手法 | 調査結果 | 備 考 |
|---|---|--|---|
| 変動地形学的調査 | 空中写真判読 | <ul style="list-style-type: none"> ・崖、鞍部からなる北西一南東方向の長さ約 12.5km の L_D リニアメントが判読される。 | 添付図5 |

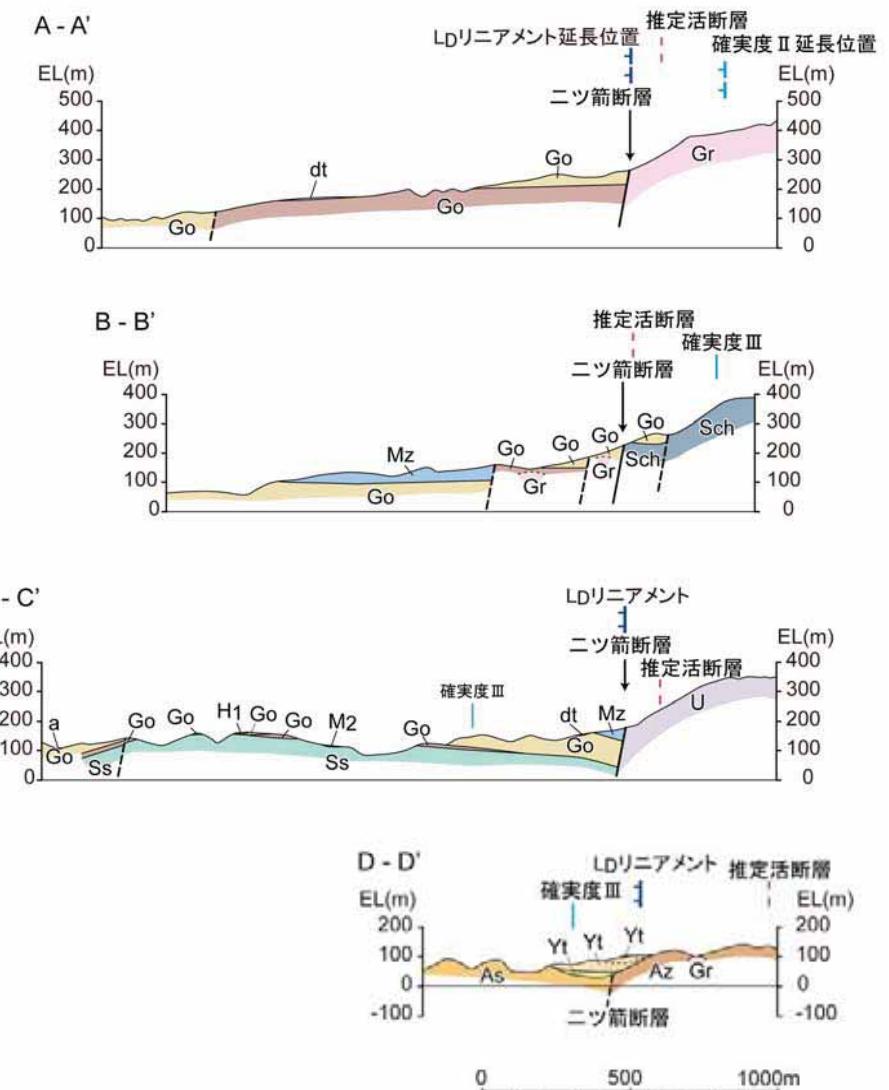
二ツ箭断層周辺の地質断面図

- 二ツ箭断層は古期岩類と第三系を境する断層として確認・推定されるが、高倉山南方以東では仙台層群下部の四倉層に緩傾斜で覆われ、確認された断層露頭では、いずれも断層破碎部は固結していることから、二ツ箭断層の少なくとも後期更新世以降の活動は無いものと判断される。

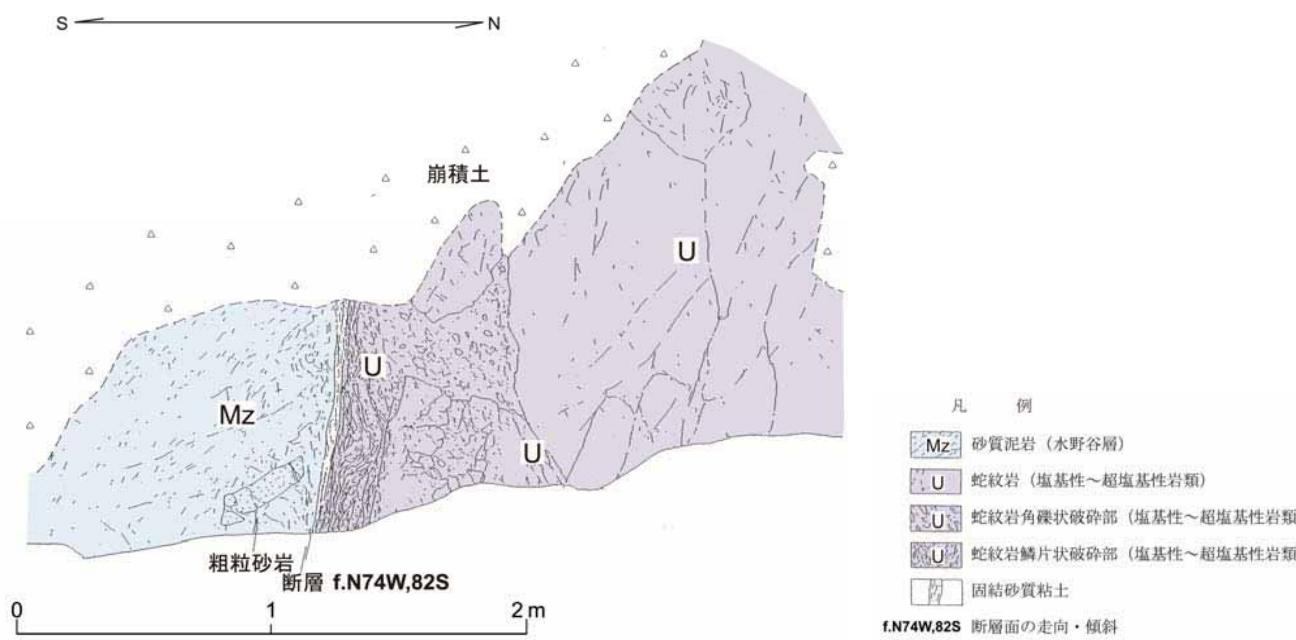
断層露頭スケッチ・写真(Loc. T488):断層面は湾曲し不明瞭である。断層面沿いには固結した砂質粘土が認められる。

| 調査項目 | 調査手法 | 調査結果 | 備 考 |
|---|---|--|---|
| 地表地質調査 | 地表踏査 | <ul style="list-style-type: none"> ・横川～高倉山南方にかけて、古期岩類と第三系とを境する断層として確認・推定される。確認された断層露頭では、いずれも断層破碎部は固結している。 ・高倉山南方以東において、ニツ箭断層は、四倉層に緩傾斜で覆われる。 ・リニアメントは、主に古期岩類と新第三系とが断層で接する区間あるいは上部白亜系と新第三系等の不整合境界に判読され、古期岩類と古第三系とが断層で接する区間あるいは断層が新第三系内に認められる区間では判読されない。 | |

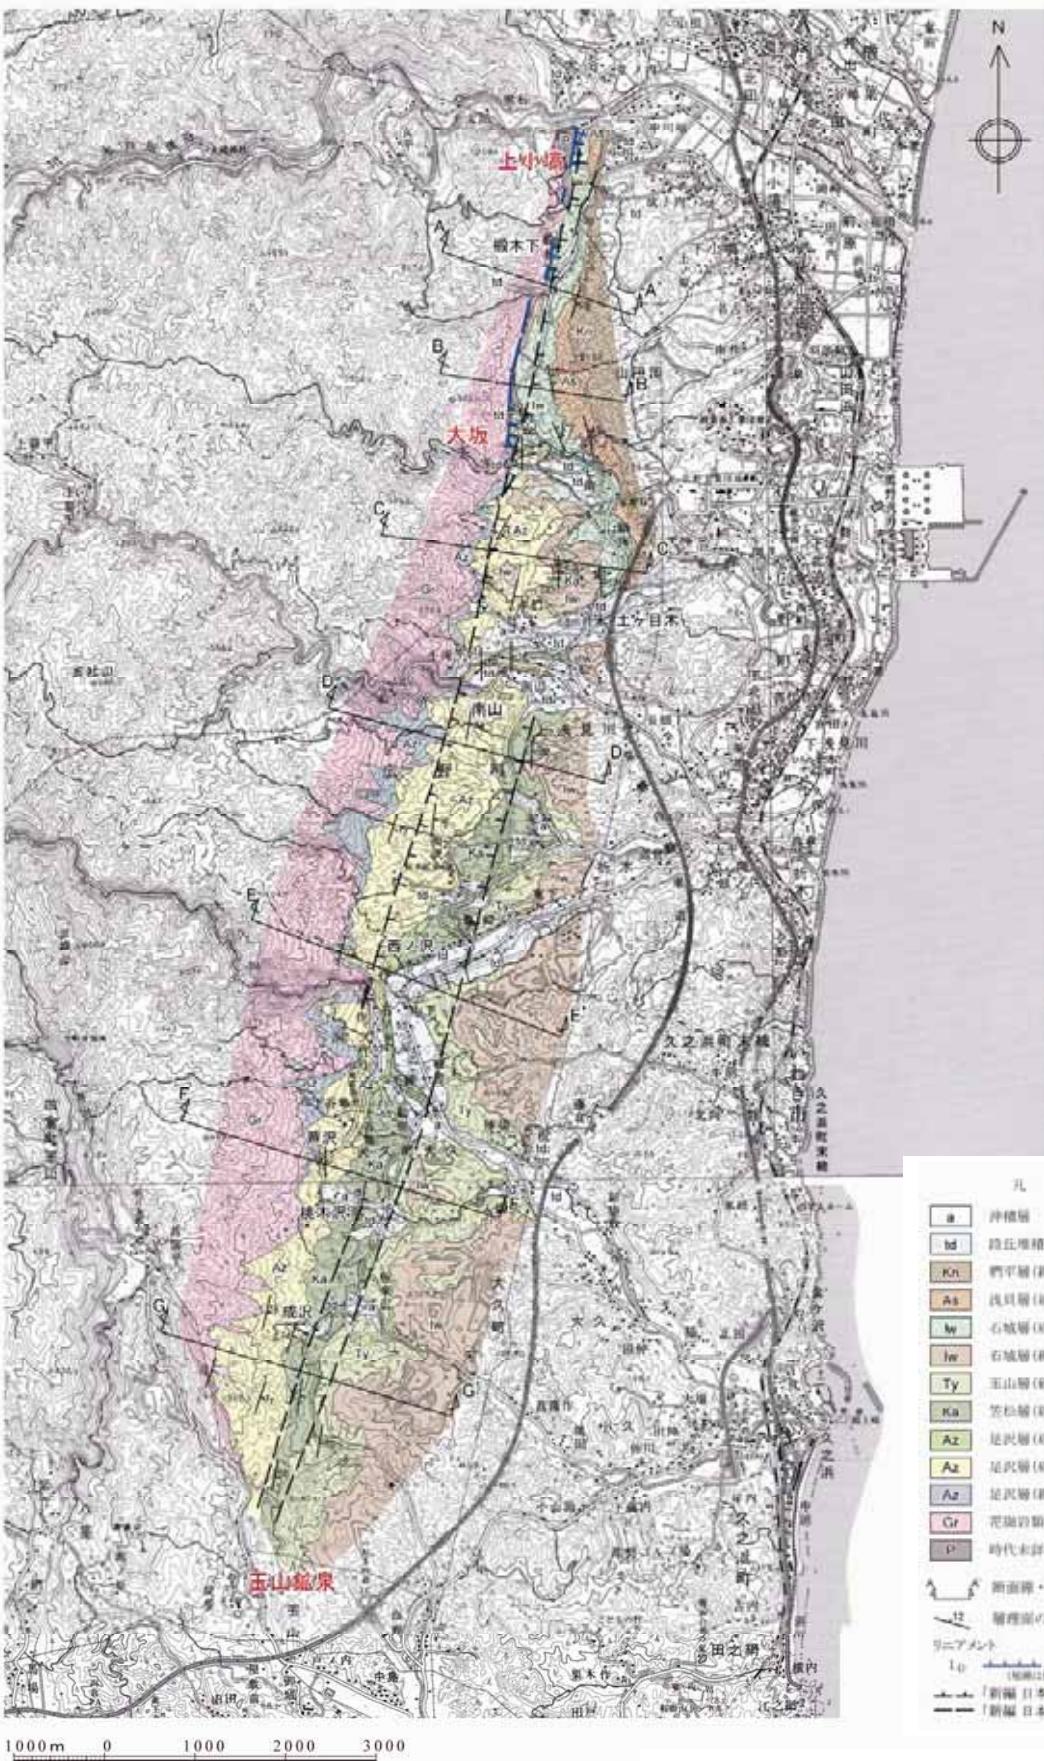
大坂-芦沢リニアメント周辺の地質図・リニアメント分布図

- 上小塙付近から大坂付近に至る間では, L_D リニアメントが判読される。
- 同リニアメントは古生層及び花崗岩類と白水層群石城層との岩相境界に対応しており、リニアメントの位置及びその付近に断層は確認されず、石城層は古生層及び花崗岩類を不整合で覆い、同斜構造を示す。
- 大坂以南において、「新編 日本の活断層」(1991)により確実度Ⅱあるいは確実度Ⅲが、玉山鉱泉北方まで2条並走して示されるものの、同位置にリニアメントは判読されず、地表地質調査によても、同リニアメント付近では、双葉層群及び白水層群石城層はいずれも東緩傾斜の同斜構造を示し、断層あるいは撓曲構造は認められず、同リニアメントは、概ね岩相境界に対応していることから、両側の岩質の差を反映した侵食地形であると判断される。
- 大坂-芦沢リニアメントに対応する断層は存在せず、同リニアメントはその両側の岩質の差を反映した侵食地形であると判断される。

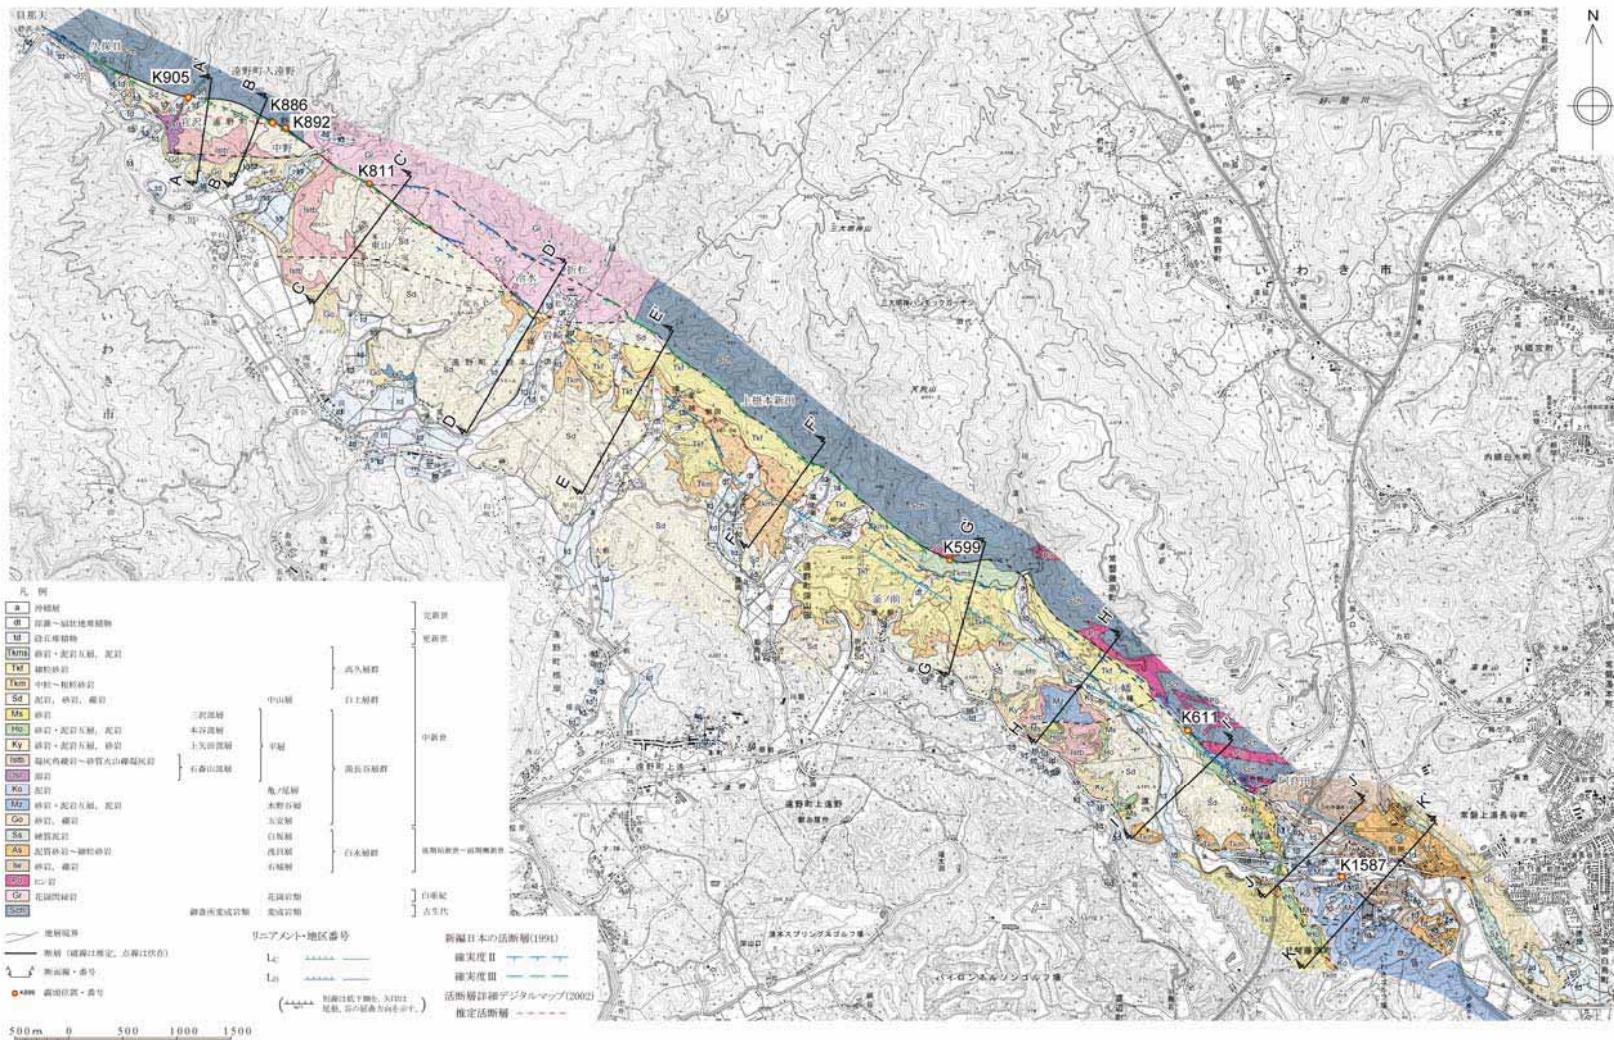
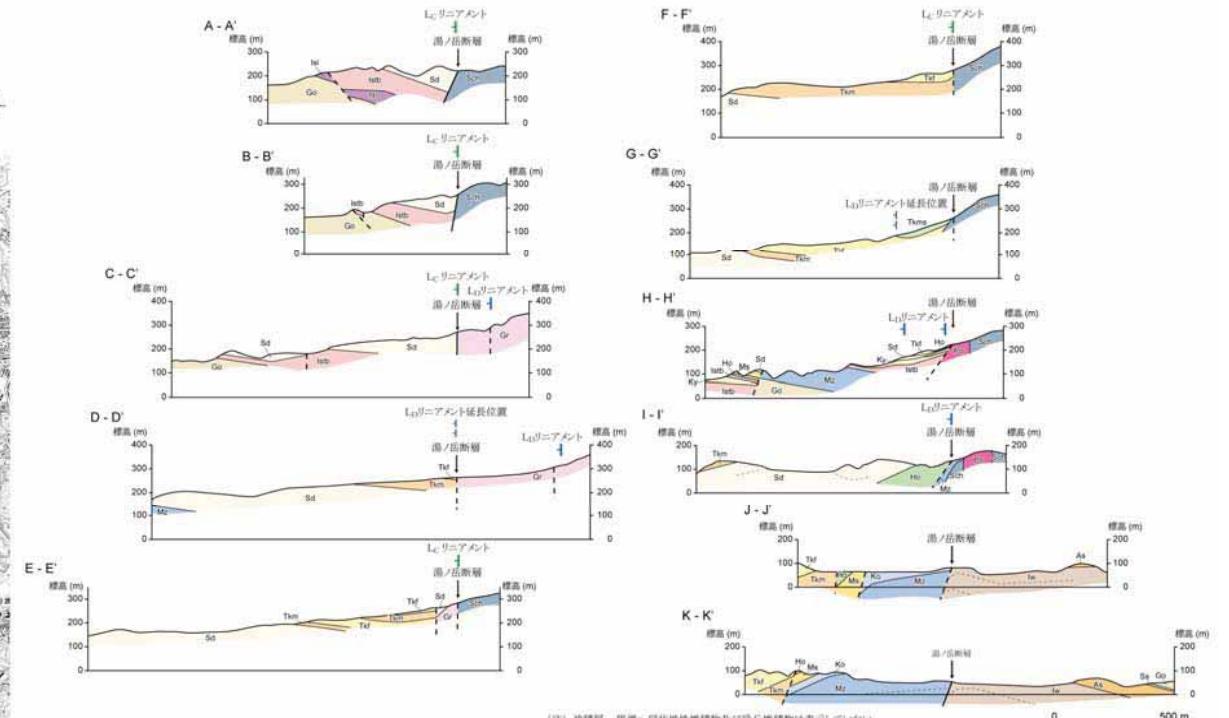
湯ノ岳断層周辺の地質断面図

- リニアメントに対応して、北側の変成岩類あるいは花崗閃緑岩と中新統とを境する正断層及び中新統内に正断層が確認される。
- 断層に対応していないリニアメントは、いずれも異なる岩質の地層境界に対応していることから、これらは岩質の差を反映した浸食地形であると判断される。

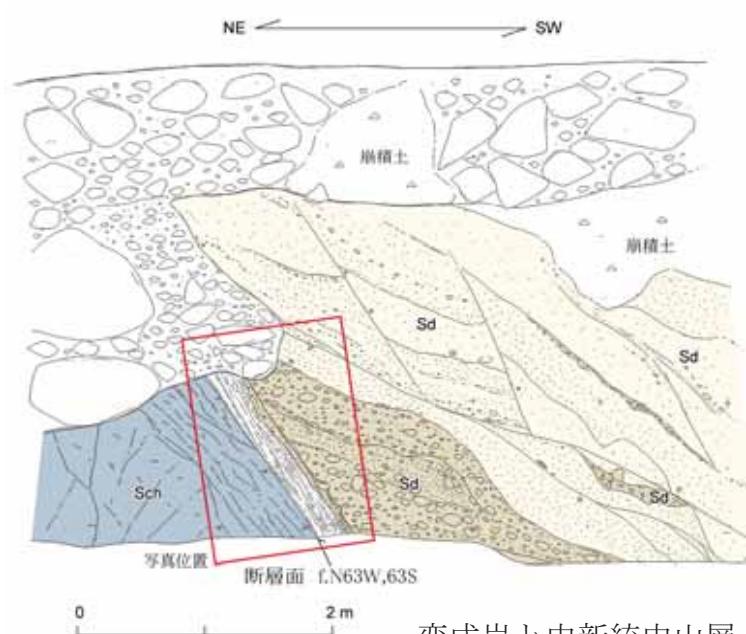
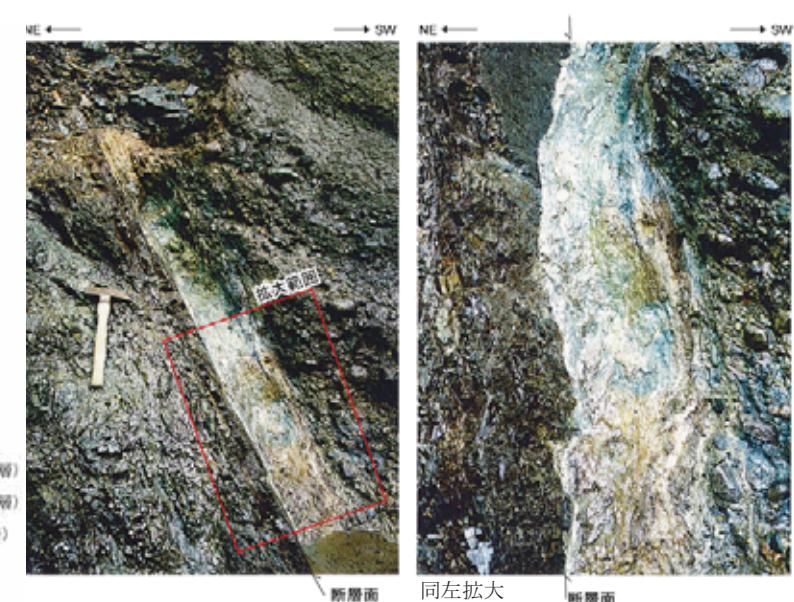
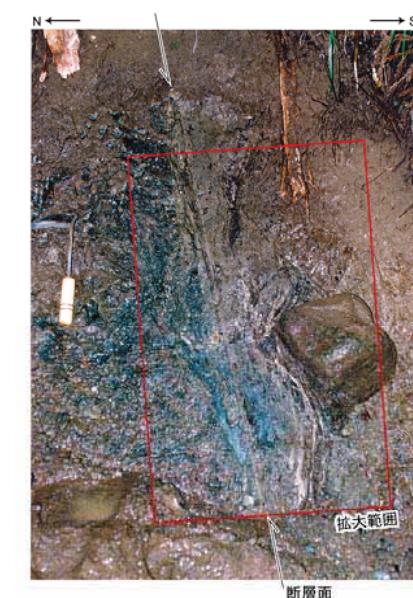
変成岩と中新統とを境する断層。断層破碎部は固結している。

| 調査項目 | 調査手法 | 調査結果 | 備 考 |
|---|---|---|---|
| 地表地質調査 | 地表踏査 | ・いわき市遠野町入遠野久保目付近～同市常磐藤原町安良田付近にかけて, 正断層が認められるものの, いずれも破碎部は固結し, 断層面も癒着している。 | 添付図7-1

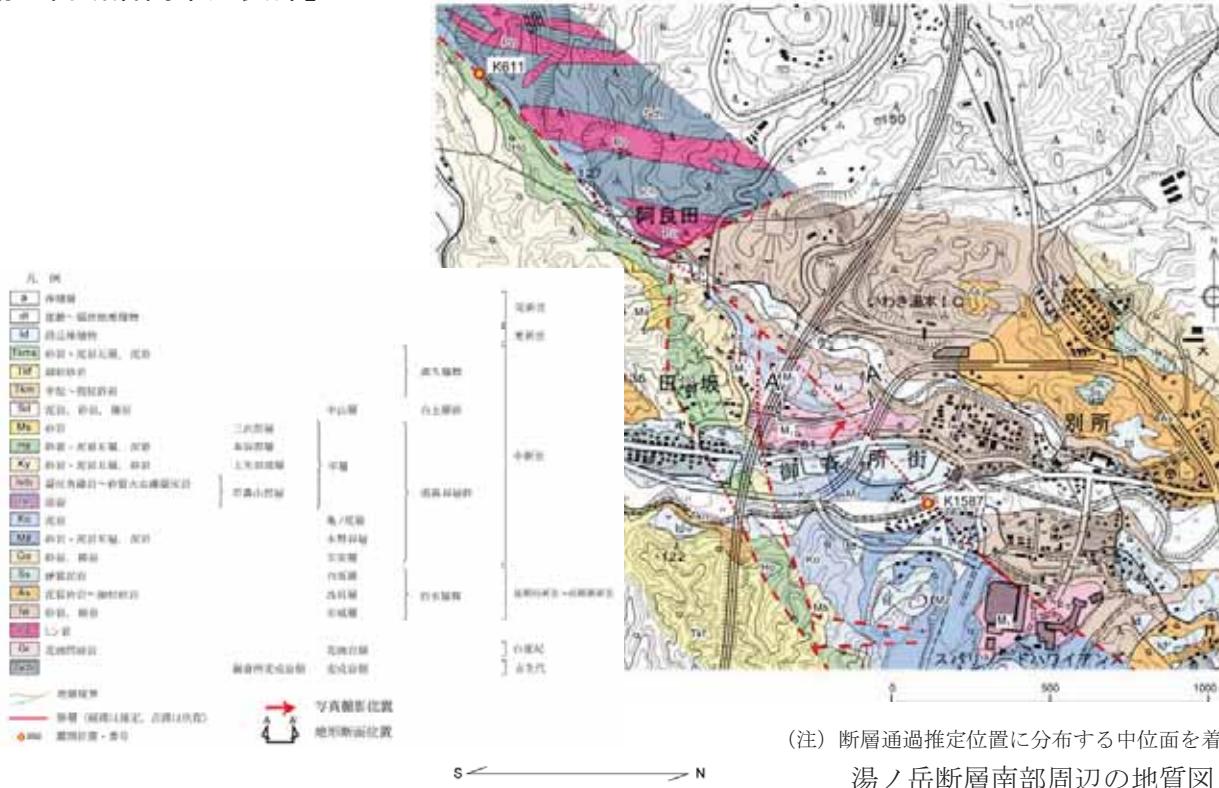
湯ノ岳断層南部周辺の地形断面図

湯ノ岳断層南東延長部の評価

- 湯ノ岳断層は、リニアメントが判読されない南東方向へ古第三系と中新統とを境する断層として連続しているものの、断層破碎部は固結している。
- 同断層を覆って分布する M₁ 面に変位・変形は認められない。

| 調査項目 | 調査手法 | 調査結果 | 備 考 |
|---|---|---|---|
| | | ・断層南方延長部を覆って分布する M_1 面等に変位・変形は認められない | 添付図7-2 |

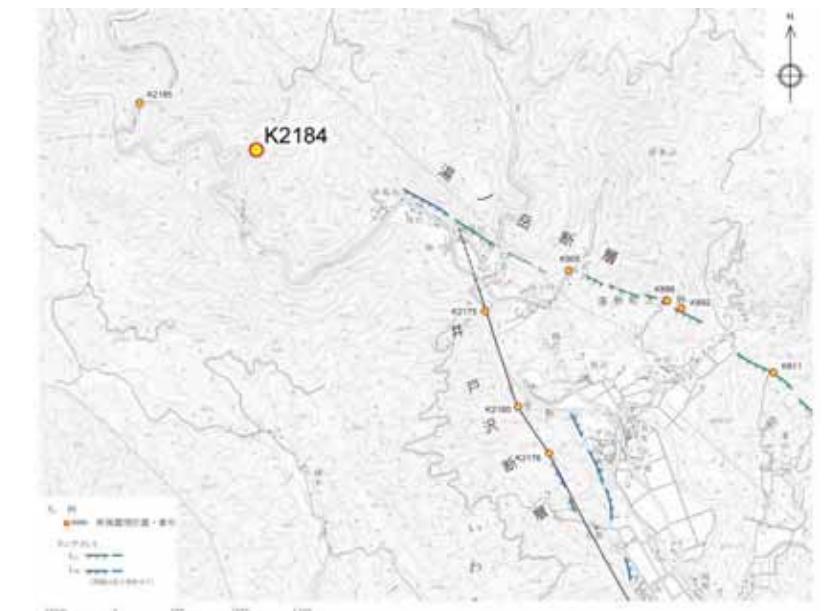
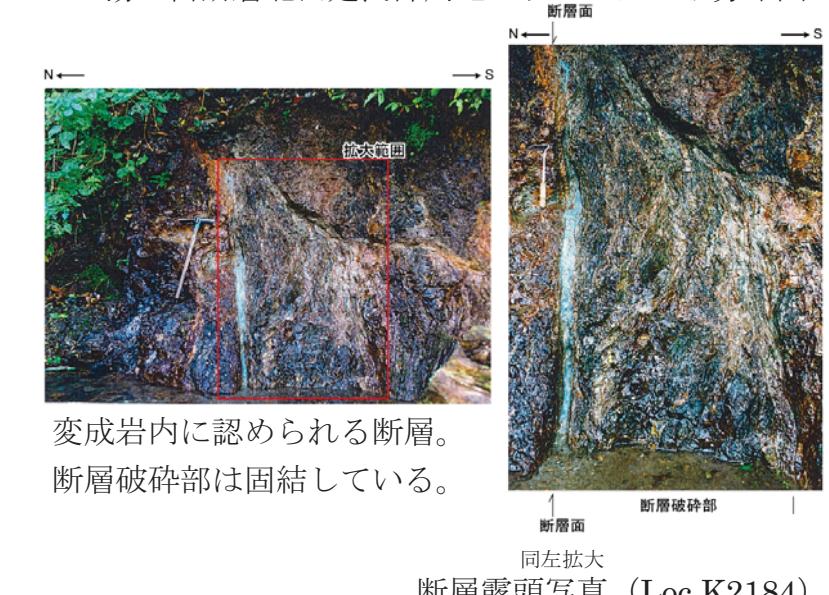
湯ノ岳断層北西延長部の評価

- 湯ノ岳断層は、リニアメントが判読されない北西方向の変成岩類内に断層として連続しているものの、断層破碎部は固結している。

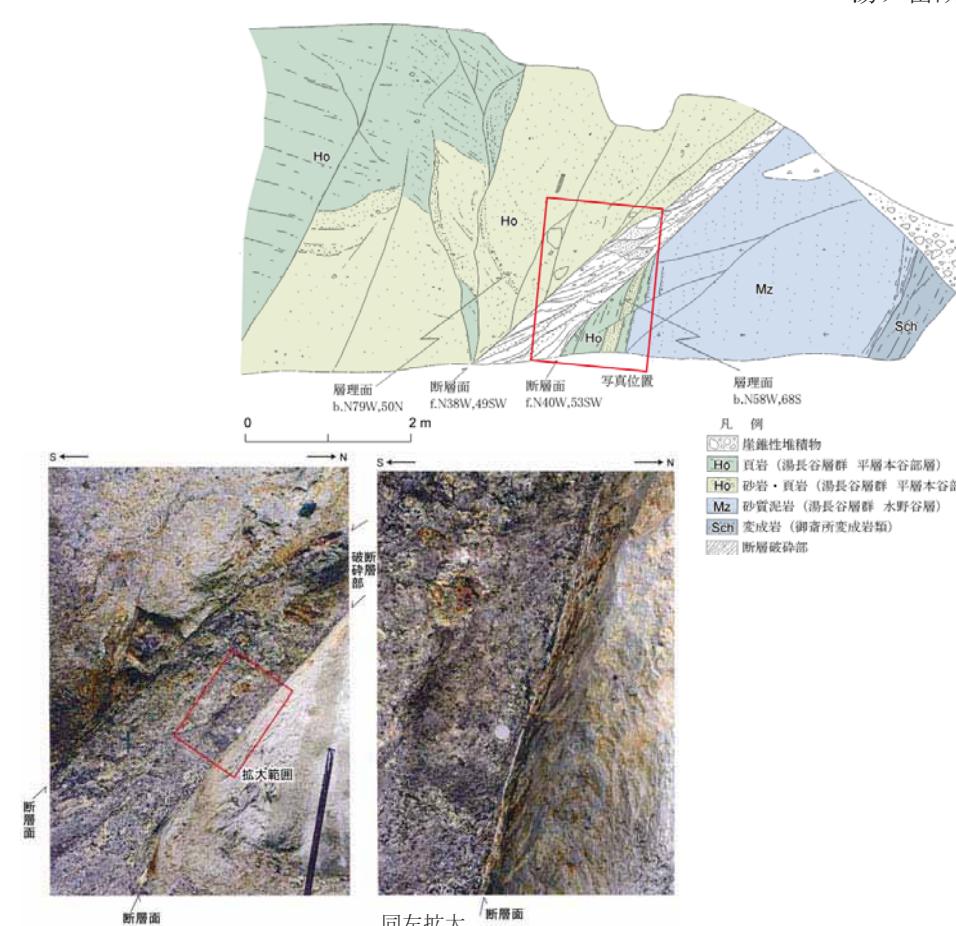
断層露頭スケッチ・写真 (Loc.K611)

平層と水野谷層とを境する断層。断層破碎部は固結している。
