平成23年東北地方太平洋沖地震を踏まえた新耐震指針に照らした既設発電用原子炉施設等の耐震安全性の評価結果の報告に係る原子力安全・保安院における検討に際しての意見の追加への対応に基づく報告について

平成23年4月28日付け「平成23年東北地方太平洋沖地震を踏まえた新耐震指針に照らした既設発電用原子炉施設等の耐震安全性の評価結果の報告に係る原子力安全・保安院における検討に際しての意見の追加への対応について」（平成23・04・28原院第4号）の指示に基づき、以下のとおり報告する。

図1 福島第一・第二原子力発電所敷地周辺および敷地近傍の断層・リニアメント分布図

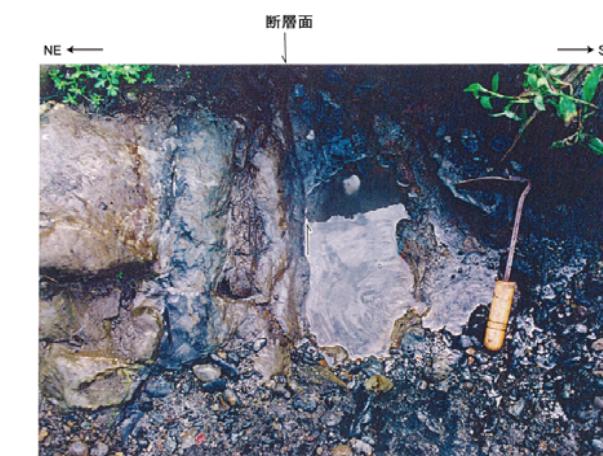
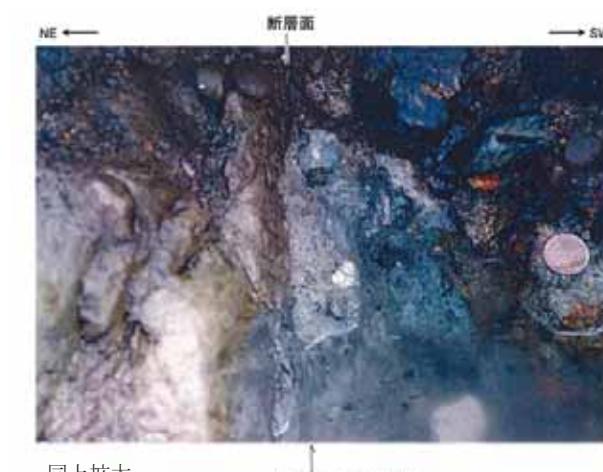
断層露頭写真 (Loc.K1587)

石城層と水野谷層とを境する断層。

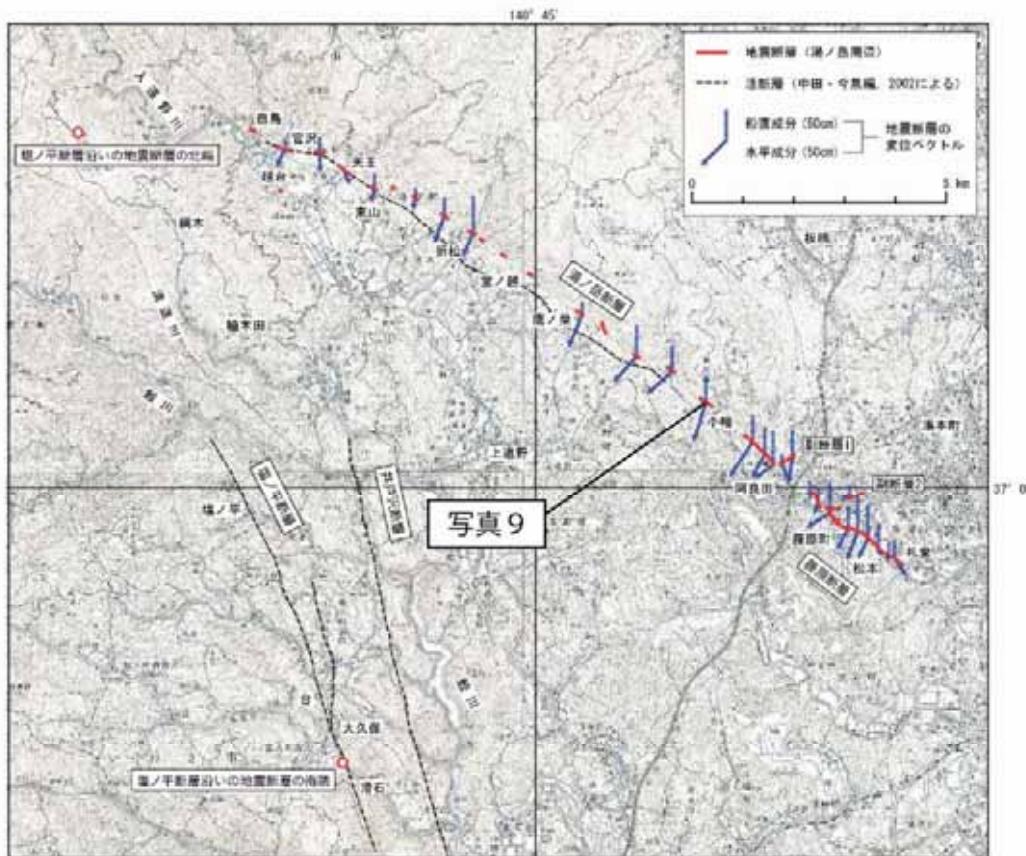
【産業技術総合研究所による調査結果：2011年4月11日福島県浜通りの地震に伴う湯ノ岳・藤原断層の地表変位ベクトル（速報）<http://unit.aist.go.jp/actfault-eq/Tohoku/report/fukushima.html>】

図1 2011年4月11日福島県浜通りの地震に伴う地震断層の分布と
湯ノ岳・藤原断層に沿った地表変位ベクトル
(写真位置を加筆)

| 調査項目 | 調査手法 | 調査結果 | 備 考 |
|---|---|---|---|
| 総合評価 | | <p>○リニアメントは岩質の差を反映した侵食地形であり, いずれの断層露頭においても, 破碎部は固結し, 断層面は癒着しており, 断層南部において, 断層を覆って分布する M_1 面などに変位・変形は認められないことから, 湯ノ岳断層の後期更新世以降における活動はないと判断していた。</p> <p>○なお, 3月11日の地震による地殻変動に伴い, 福島県浜通り南部の地震活動が活発化したとされている。このような状況のもと, 4月11日に当該地域に分布する井戸沢断層付近において $M7.0$ の地震が発生し, その後に実施された東京大学地震研究所, 産業技術総合研究所等の調査により, 井戸沢断層および湯ノ岳断層の位置において地表地震断層が出現したとされている。</p> <p>一方で, 湯ノ岳断層の地表地震断層については井戸沢断層の活動に伴う副次的な断層の可能性との指摘もされており, 今回の地震を起こしたか否かについて詳細は不明である。また, 気象庁による当日の震源位置も井戸沢断層付近に示されている。</p> <p>当社は, 今回の地震を踏まえ, 井戸沢断層および湯ノ岳断層について, 震源断層と地表地震断層の関係に係る調査・検討を実施中であり, 今後の他機関の調査結果も含めて注視していく。</p> <p>(4月11日地震後の他機関の調査結果の一例については添付図7-3に示す。)</p> | |

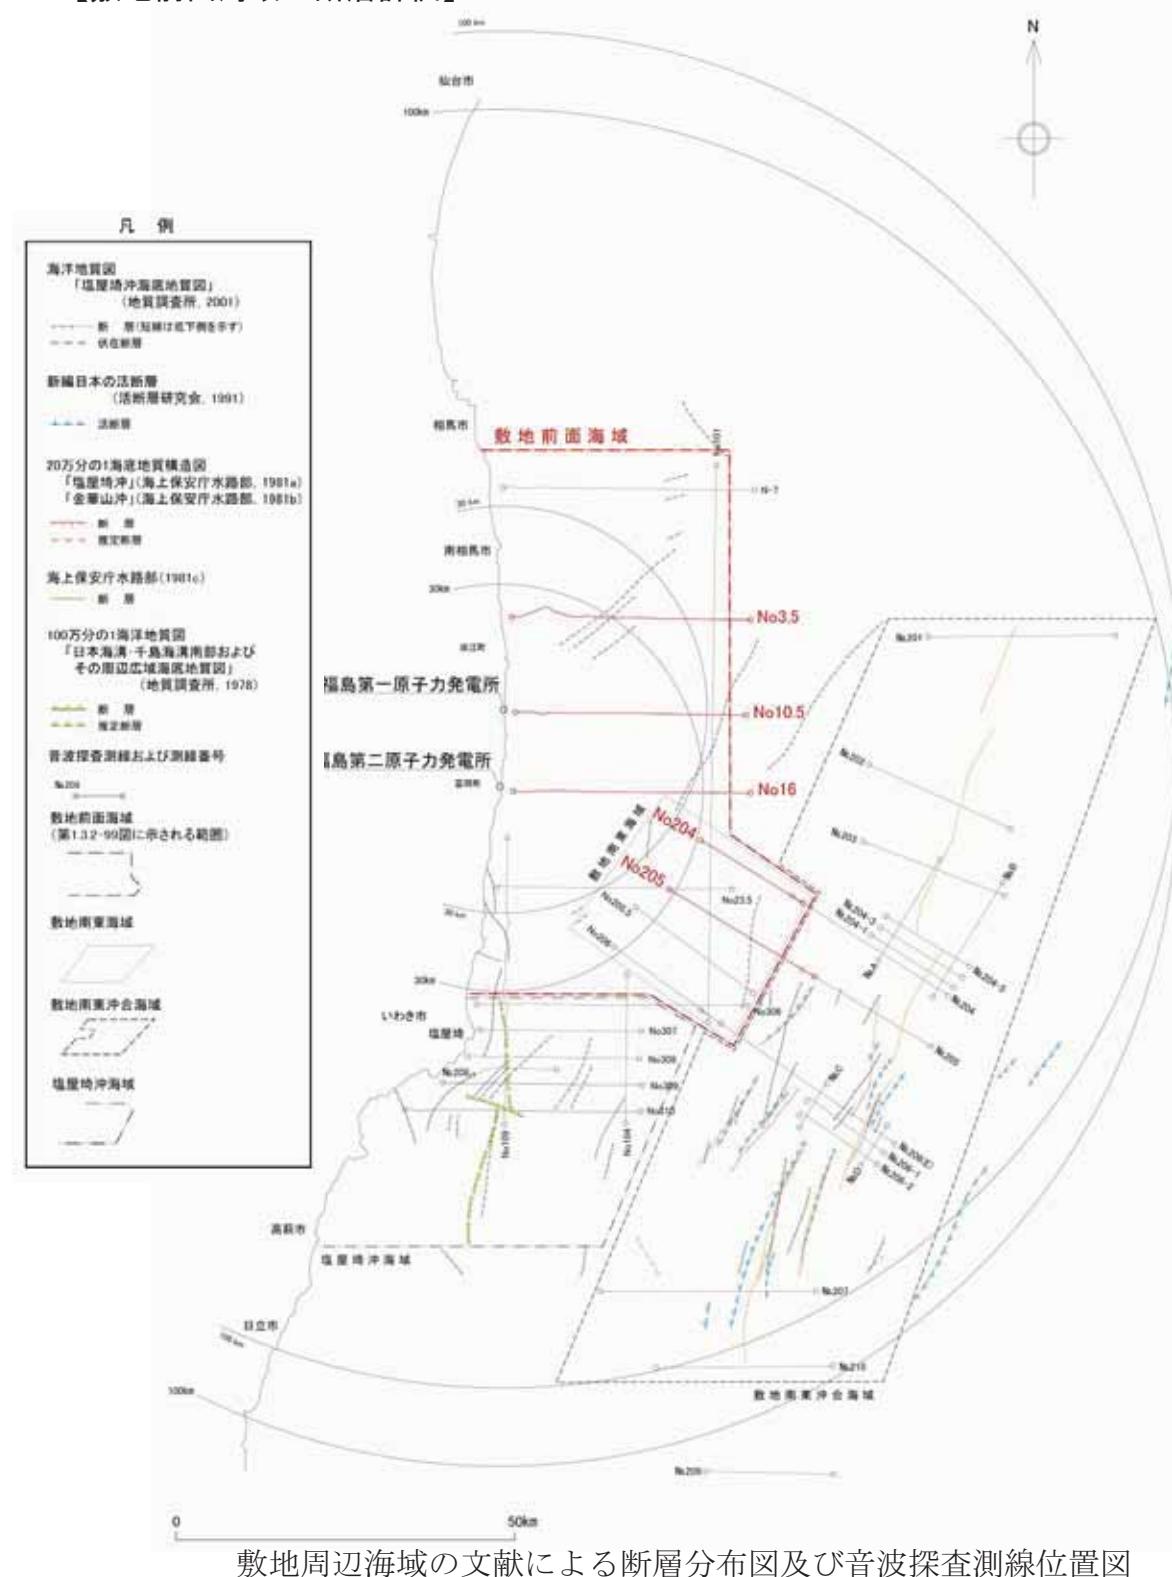
添付図 8-1 敷地前面海域の断層評価

敷地前面海域の音波探査記録 (No3.5 測線)

敷地前面海域の音波探査記録 (No10.5 測線)

敷地前面海域の音波探査記録 (No16 測線)

| 調査項目 | 調査手法 | 調査結果 | 備 考 |
|---|---|--|---|
| 海上音波探査 | エアガン(GIガン)を音源としたマルチチャンネル・デジタル方式等 | <ul style="list-style-type: none"> ・敷地前面海域(浪江町沖)において、文献に示される伏在断層にほぼ対応して、北西落ちあるいは南東落ちの正断層が認められるものの、いずれもC層あるいはC₂部層に変位・変形を与えていない。 ・敷地前面海域(富岡町沖)において、反射面の変形から深部に東上りの逆断層の推定が可能であるが、少なくともC₁部層には変位・変形は認められない。 ・敷地前面海域(南東海域)において、B層及びC層に数m～数十mの変位を与える正断層が数多く認められるものの、これらの断層の大部分のものは、断層の上方延長部のB層あるいはC層内で消滅。 ・敷地前面海域(南東海域)において、一部の断層は海底面付近まで達しており、さらにそううちの少数の断層が海底面に変位を与えているものの、これらの断層もC層基底より下位の地層に変位・変形を与えておらず、変位の累積性も認められない。 ・敷地前面海域(南東海域)において、深部の構造が不明瞭な断層についても、断層の形態は正断層であり、更新統にインバージョンによる変位・変形は認められず、現在の圧縮応力場において地震を発生させることはないと判断。 | 添付図8-1

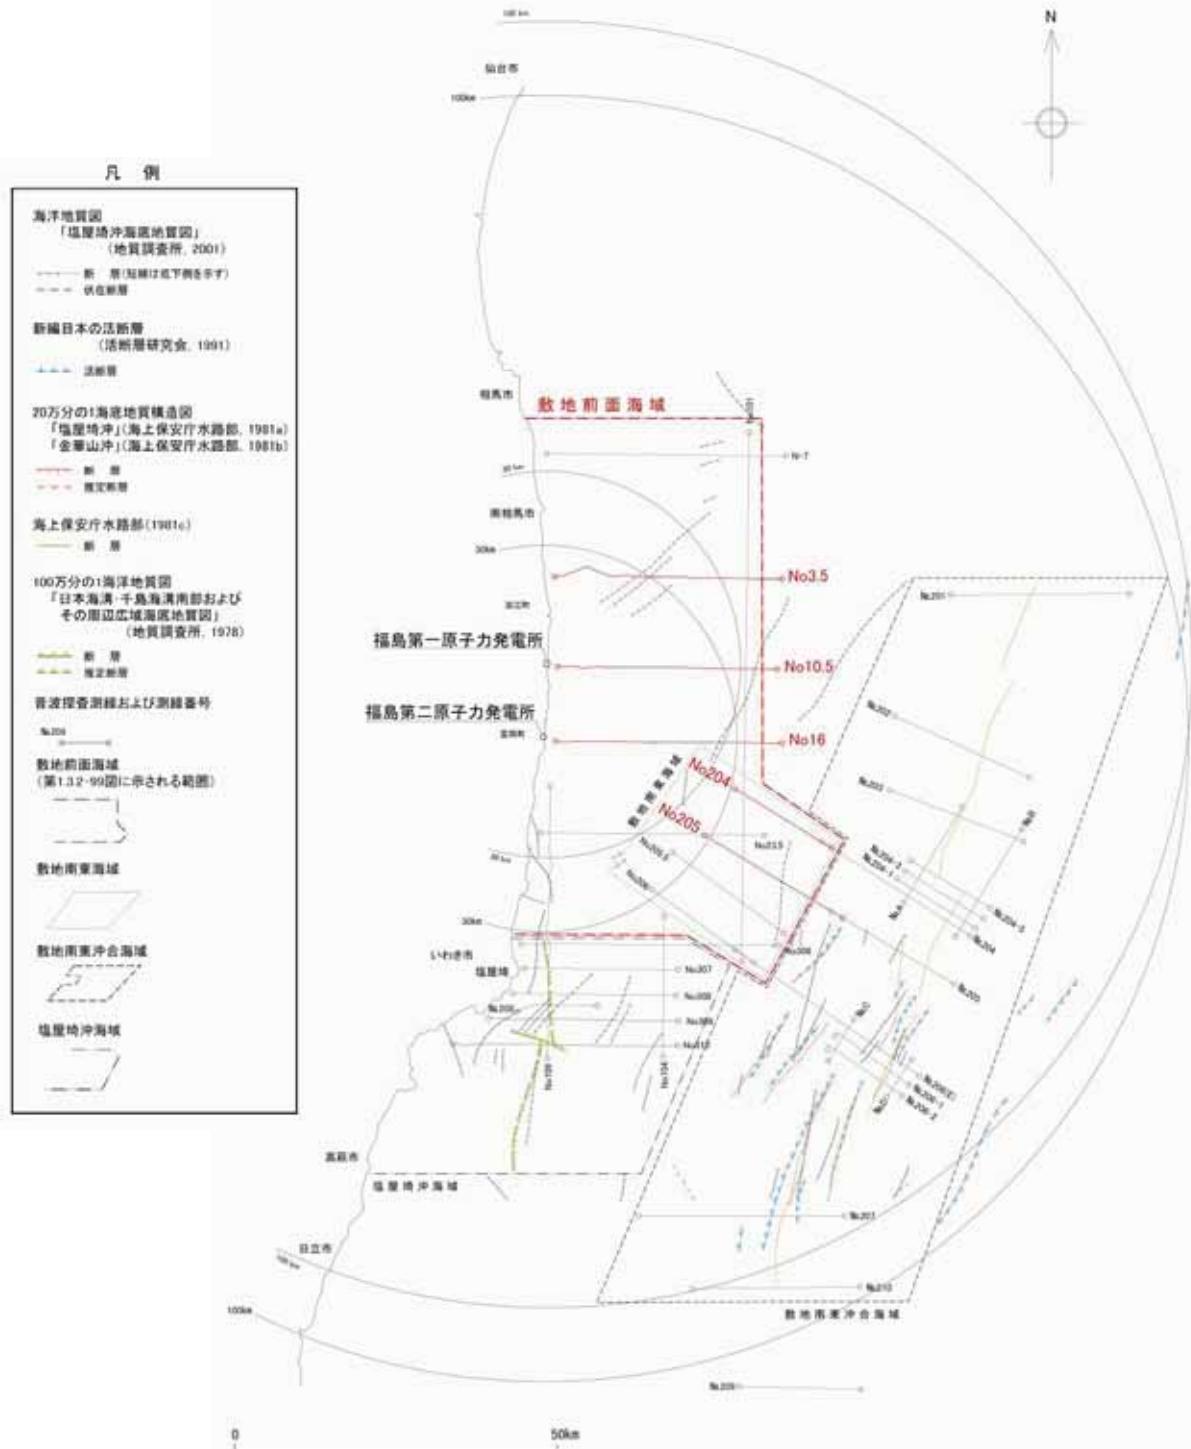
敷地周辺海域の文献による断層分布図及び音波探査測線位置図

敷地前面海域（南東海域）の活層評価

- B層及びC層に数m～数十mの変位を与える正断層が数多く認められる。
- これらの断層の大部分のものは、断層の上方延長部のB層あるいはC層内で消滅していることから、後期更新世の活動は認められない。
- 一部の断層は海底面付近まで達しており、さらにそのうち少数の断層が海底面に変位を与えていているものの、これらの断層も上方延長部がB層あるいはC層内で消滅する大部分の断層と同様にC層基底より下位の地層には変位・変形を与えておらず、変位の累積性も認められない。
- 深部の構造が確認できない断層についても、断層の形態は正断層であり、更新統にインバージョンによる変位・変形は認められないことから、現在の圧縮応力場において逆断層として地震を発生させるものではないと判断される。
- 以上のことから、敷地南東海域に認められる小規模な正断層はいずれも活断層でないと判断される。

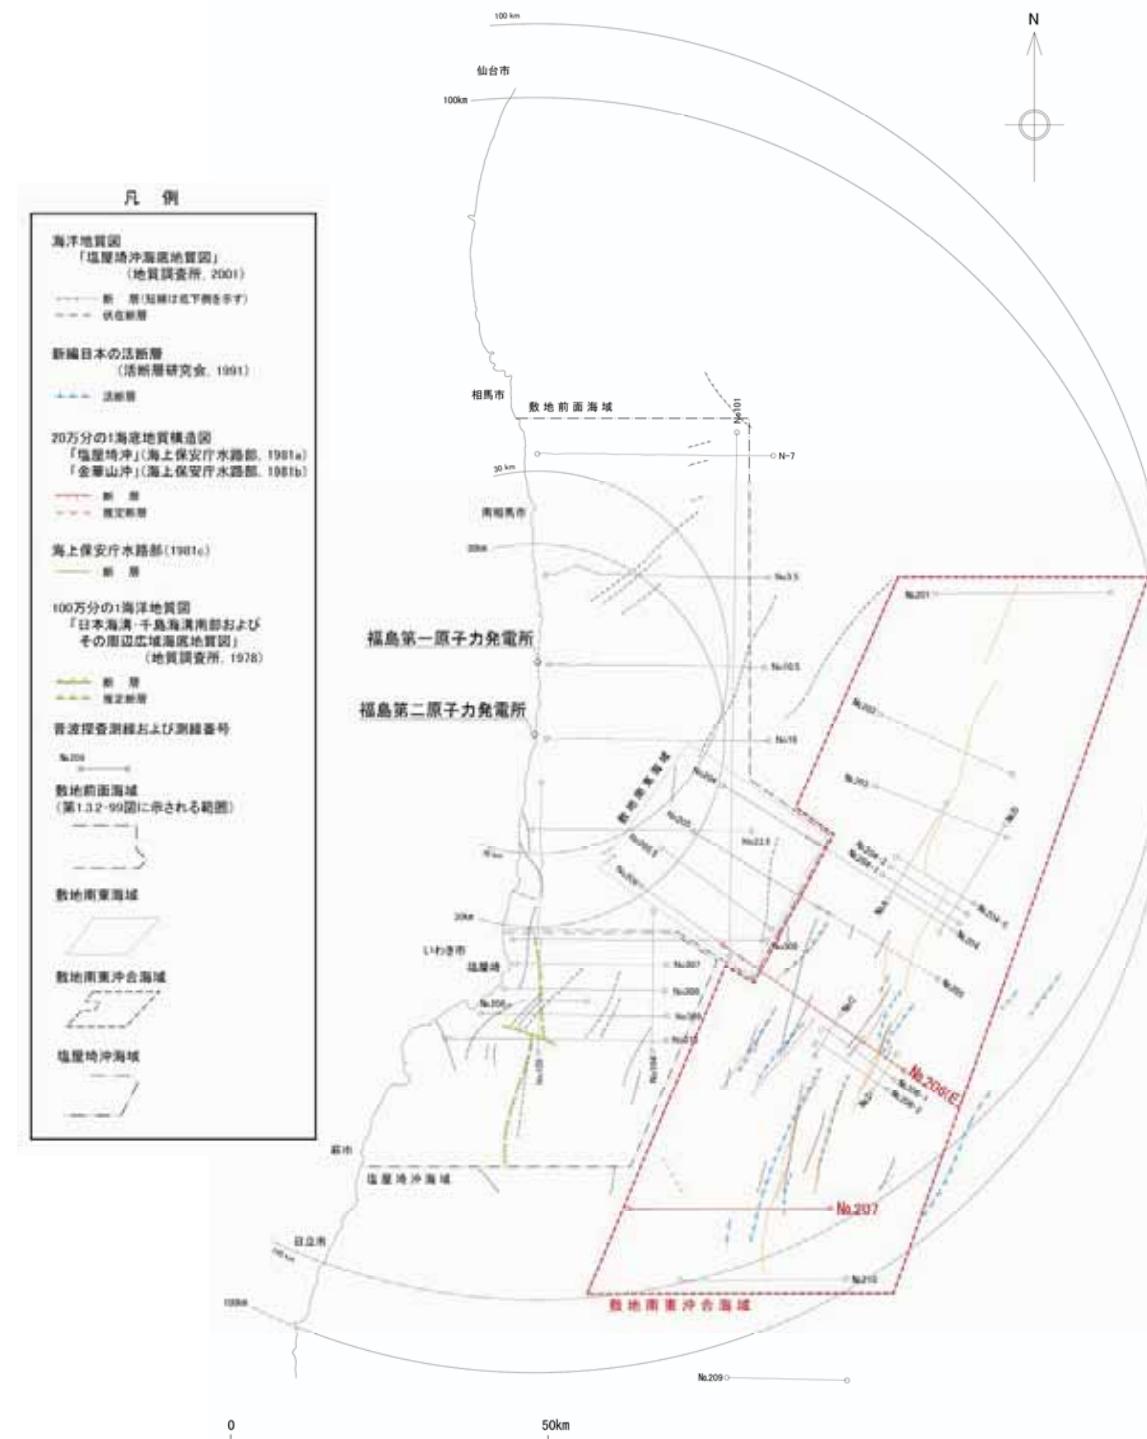
敷地周辺海域の文献による断層分布図及び音波探査測線位置図

| 調査項目 | 調査手法 | 調査結果 | 備 考 |
|---|---|---|---|
| 海上音波探査 | エアガン(GIガン)を音源としたマルチチャンネル・デジタル方式等 | <ul style="list-style-type: none"> ・大部分の断層は、断層の上方延長部のB層あるいはC層内で消滅もしくは、C層基底より下位の地層には変位・变形を与えておらず、変位の累積性も認められない。 ・文献に示されている断層位置において、深部の構造が確認できない断層についても、その浅部の構造は正断層であり、変位の累積性が認められず、C層基底より下位の地層に変位・变形を与えていない。 | 添付図9 |

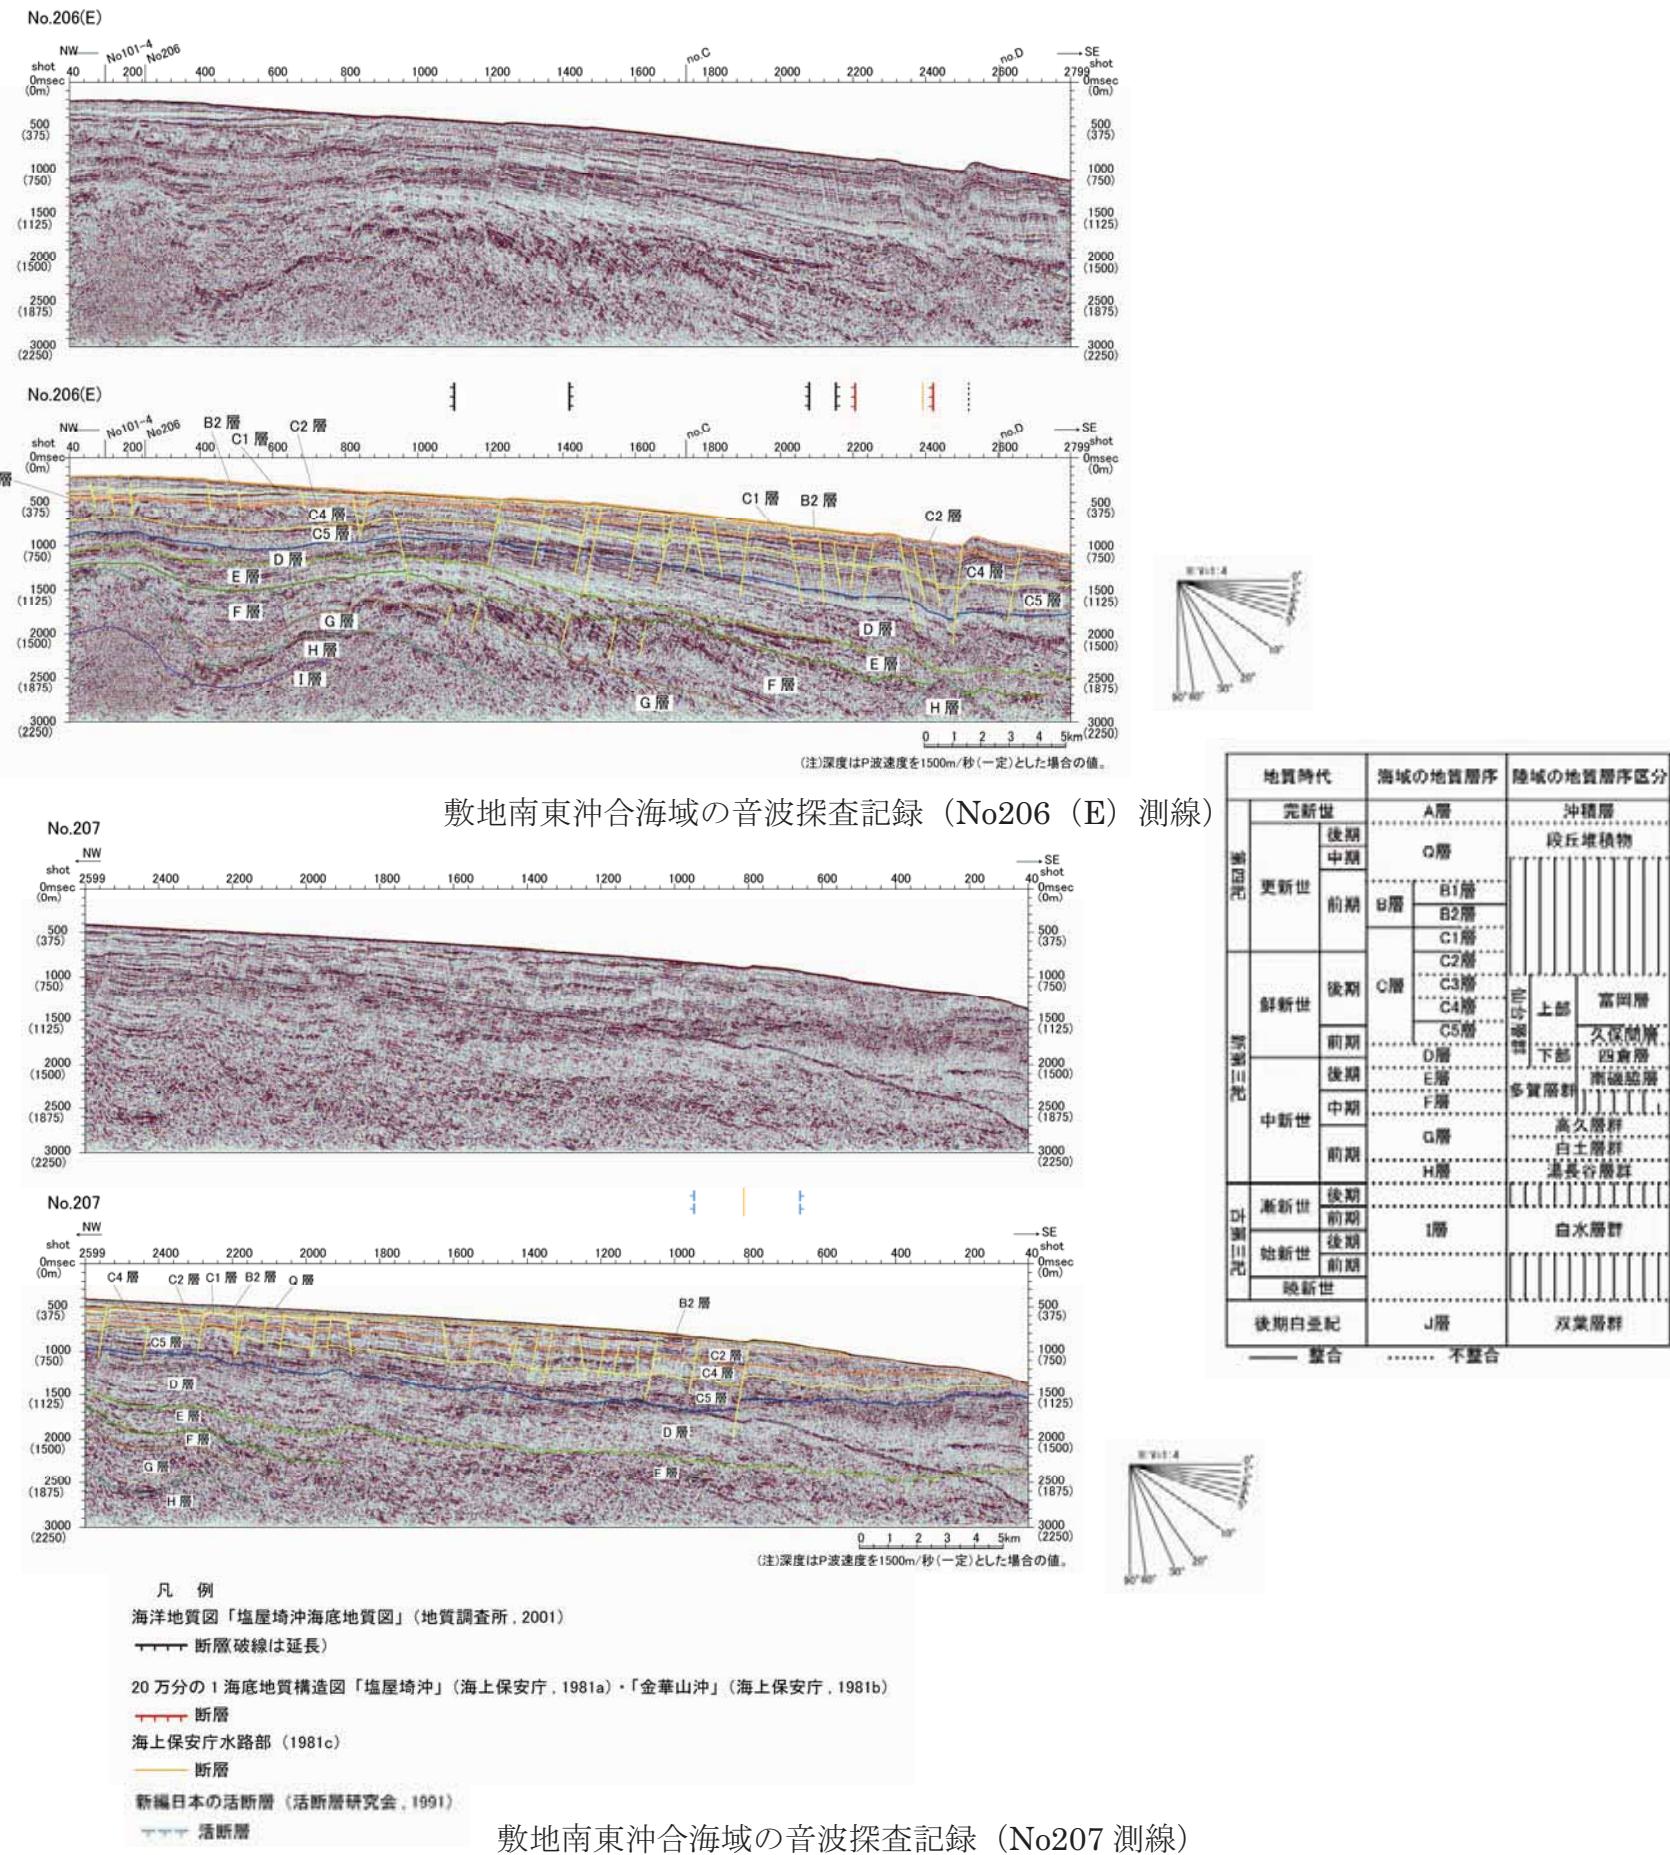
添付図9 敷地南東沖合海域の断層評価

敷地南東沖合海域の断層評価

- 断層の大部分は、断層の上方延長部のB層あるいはC層内で消滅もしくは、C層基底より下位の地層には変位・変形を与えておらず、変位の累積性も認められない。
- 文献に示される断層位置において、深部の構造が確認できない断層についても、その浅部の構造は正断層であり、変位の累積性が認められず、断層延長部で実施した音波探査記録においてC層基底より下位の地層に変位・変形を与えていないことから、深部に断層は存在しないと推定される。

| 調査項目 | 調査手法 | 調査結果 | 備 考 |
|---|---|---|---|
| 総合評価 | | <ul style="list-style-type: none"> ・大部分の断層の上方延長部はB層あるいはC層内で消滅もしくは、C層基底より下位の地層に変位・变形を与えておらず、変位の累積性も認められない。 ・文献に示される断層位置に対応する断層の構造は正断層であり、変位の累積性が認められず、C層基底より下位の地層に変位・变形を与えていないことから、深部に断層は存在しないと推定され、活断層ではないと判断される。 | |

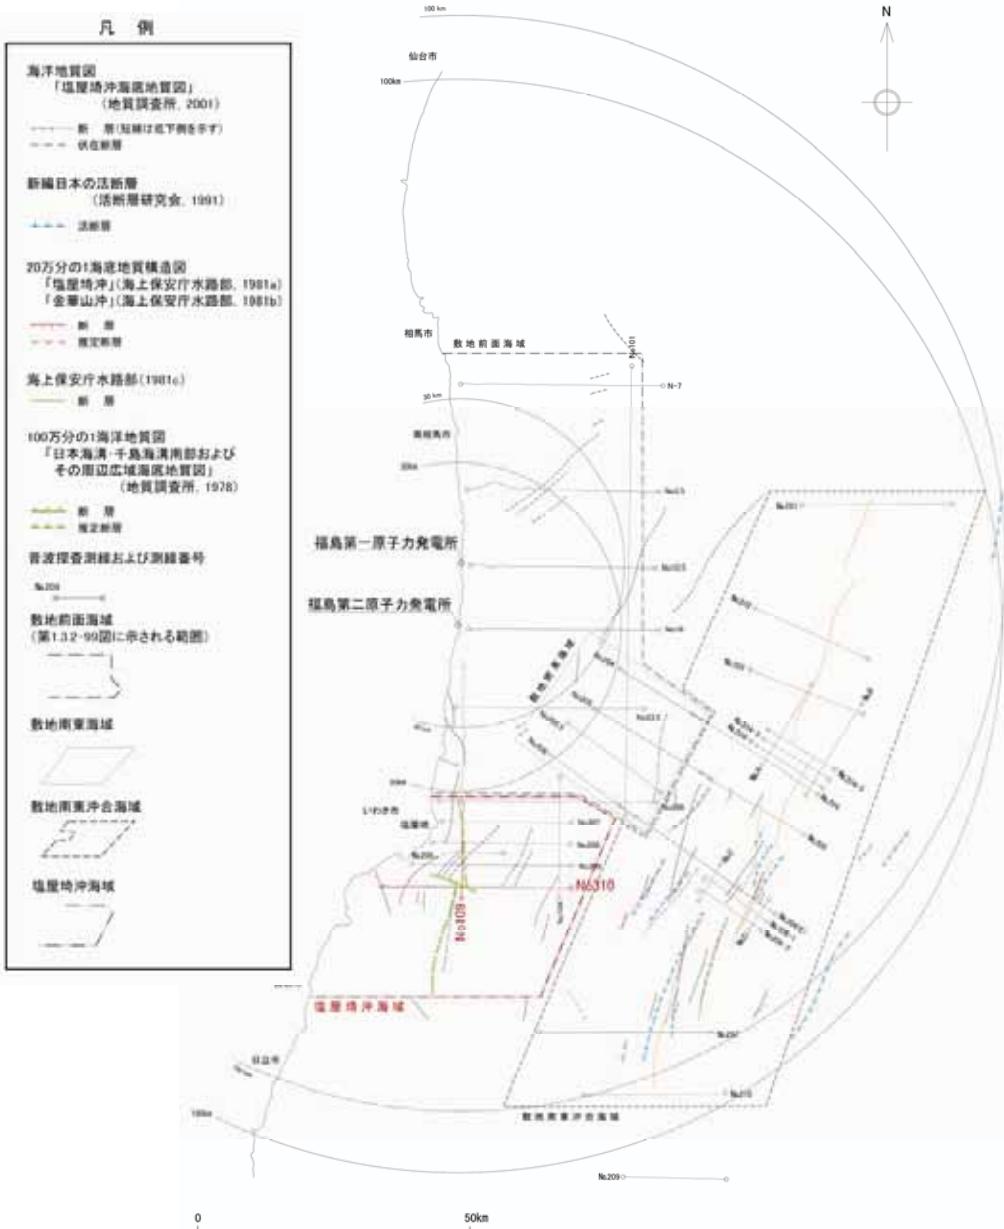
敷地周辺海域の文献による断層分布図及び音波探査測線位置図

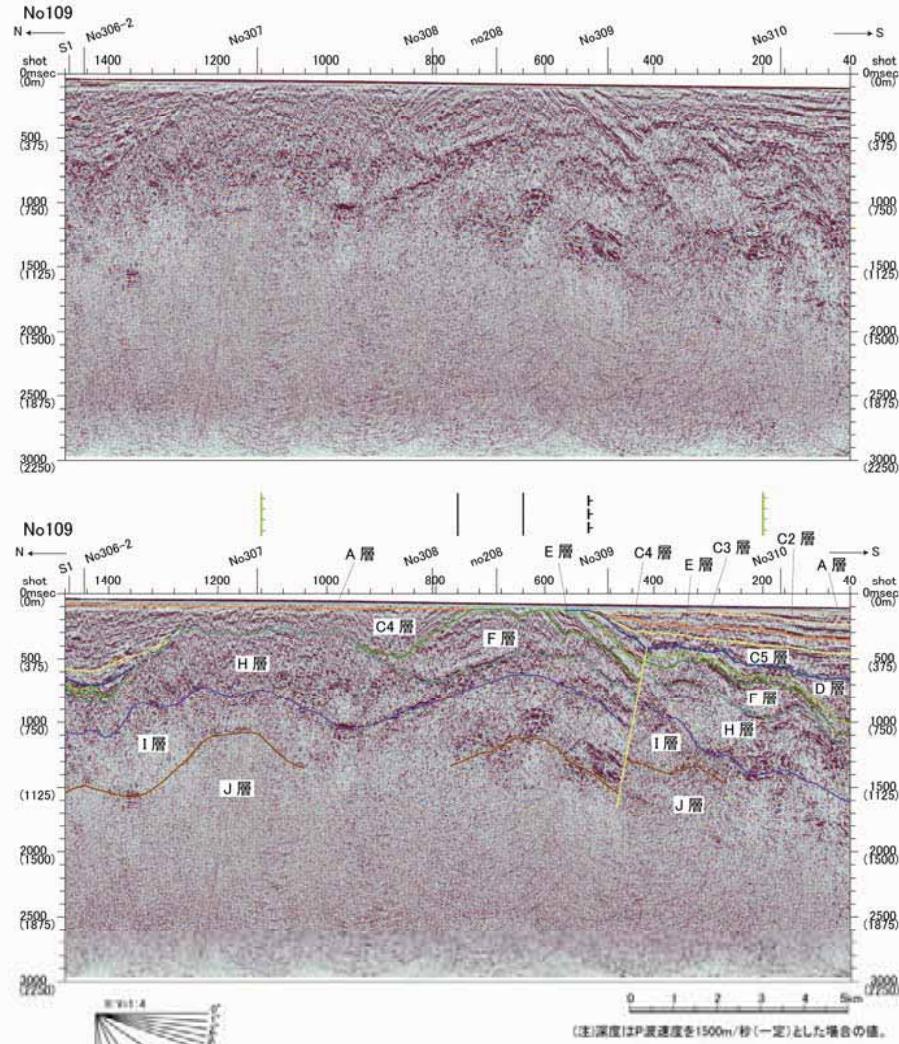
塩屋崎沖海域の音波探査記録 (No109 測線)
(注) 下図の水色部分のみを表示。

- 深部に断層が認められないもの及び深部に断層が推定されるものがあり、後者についても少なくとも C₂ 部層に変位・変形は認められない。

| 調査項目 | 調査手法 | 調査結果 | 備 考 |
|---|---|---|---|
| 海上音波探査 | エアガン(GIガン)を音源としたマルチチャンネル・デジタル方式等 | ・深部に断層が認められないもの及び深部に断層が推定されるものがあり、後者についてもすくなくともC ₂ 部層に変位・変形は認められない。 | 添付図1〇 |

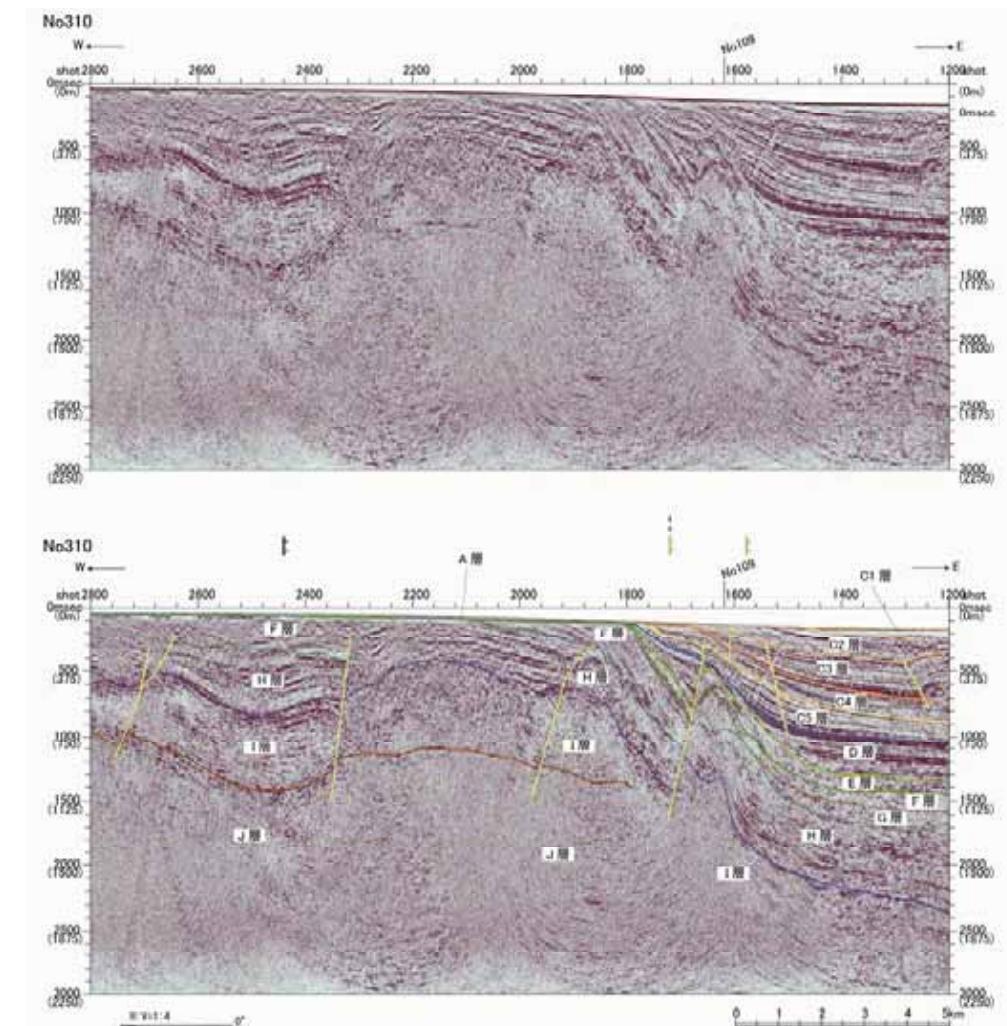
塩屋崎沖海域の音波探査記録 (No310 測線)
(注) 下図の水色部分のみを表示。

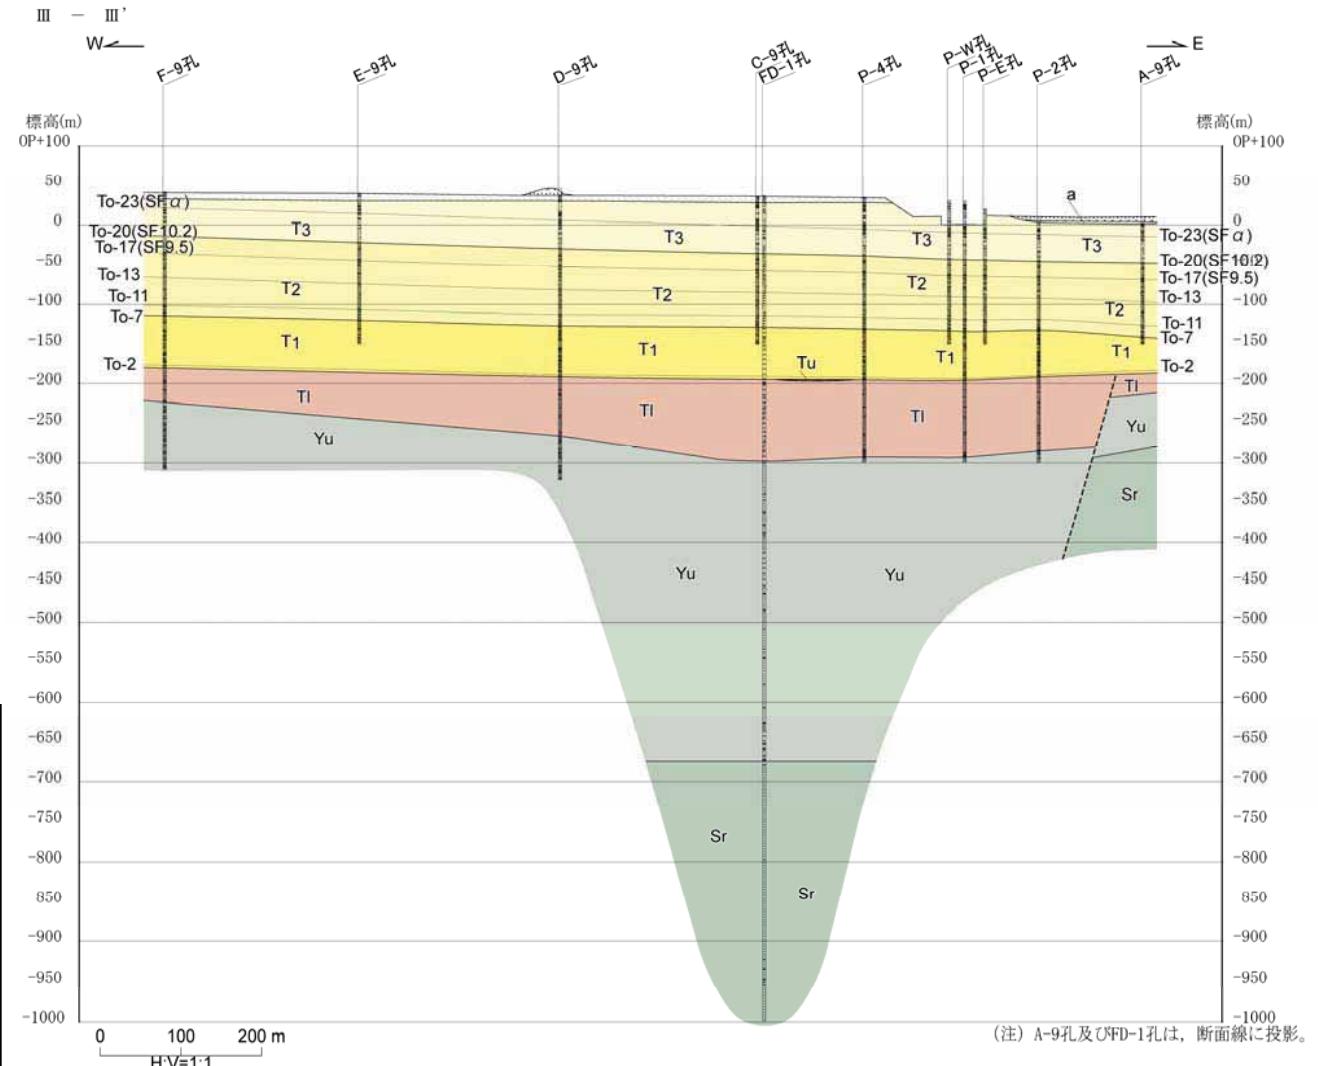
敷地内地質断面図（III-III'断面）

- 敷地南東付近に、多賀層群以下の地層に変位を与える正断層が認められるものの、同断層は富岡層に変位を与えていない。

ボーリング調査 | <ul style="list-style-type: none"> ・ 多賀層群以下の地層に変位を与える西落ちの正断層が認められるものの、富岡層に変位を与えていない。 ・ 富岡層は敷地の全域にわたりほぼ同じ層厚で分布し、南北方向では水平に、東西方向では東方に2°程度傾斜する同斜構造を示し、富岡層中のいずれの鍵層も連続して分布し、不連續は認められない。 | 添付図11 |

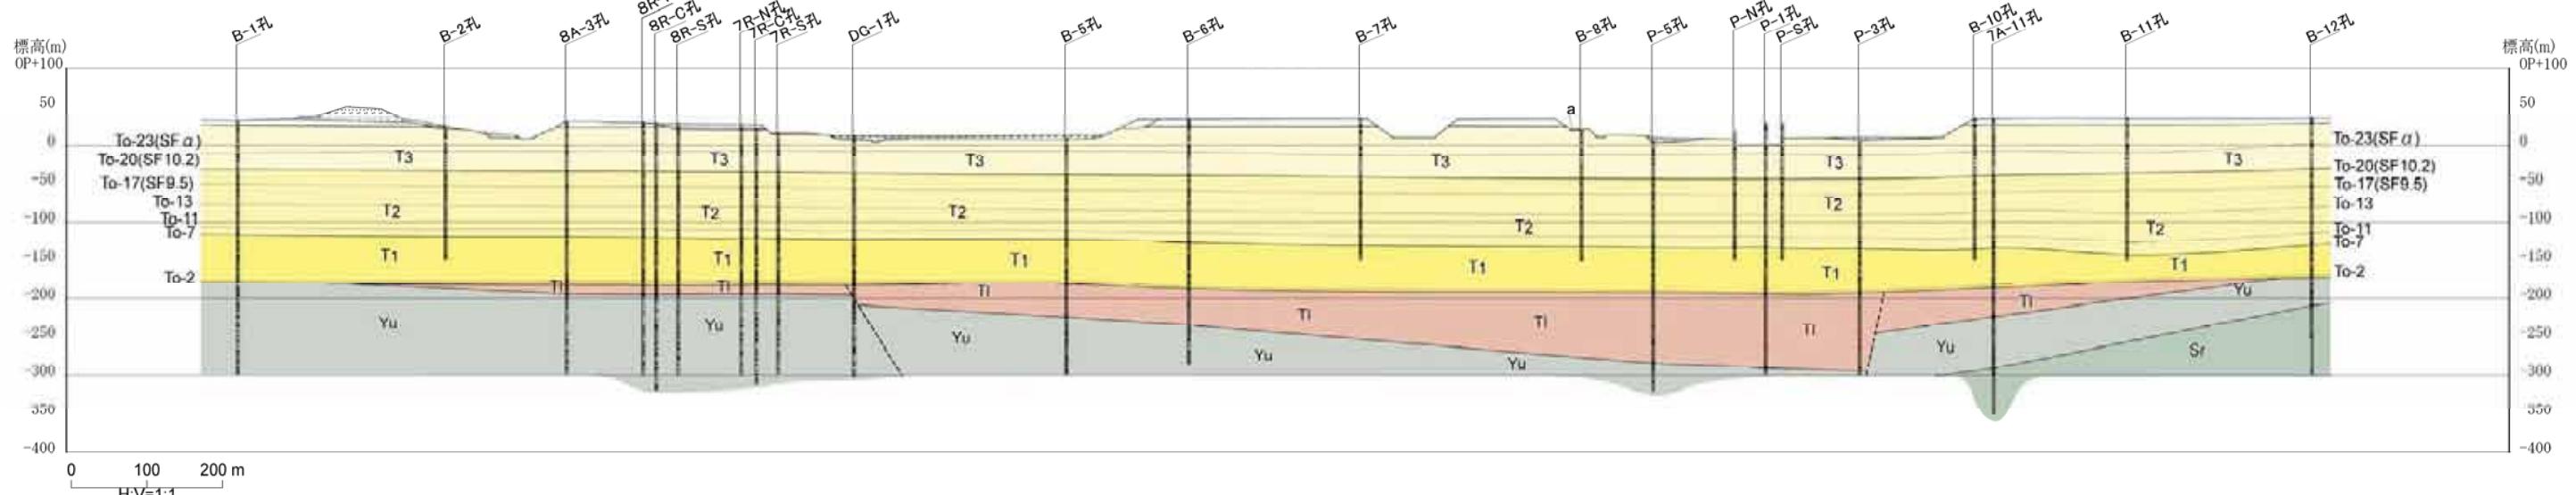
敷地内地質断面図（I-I'断面）

福島第一原子力発電所敷地内の断層評価

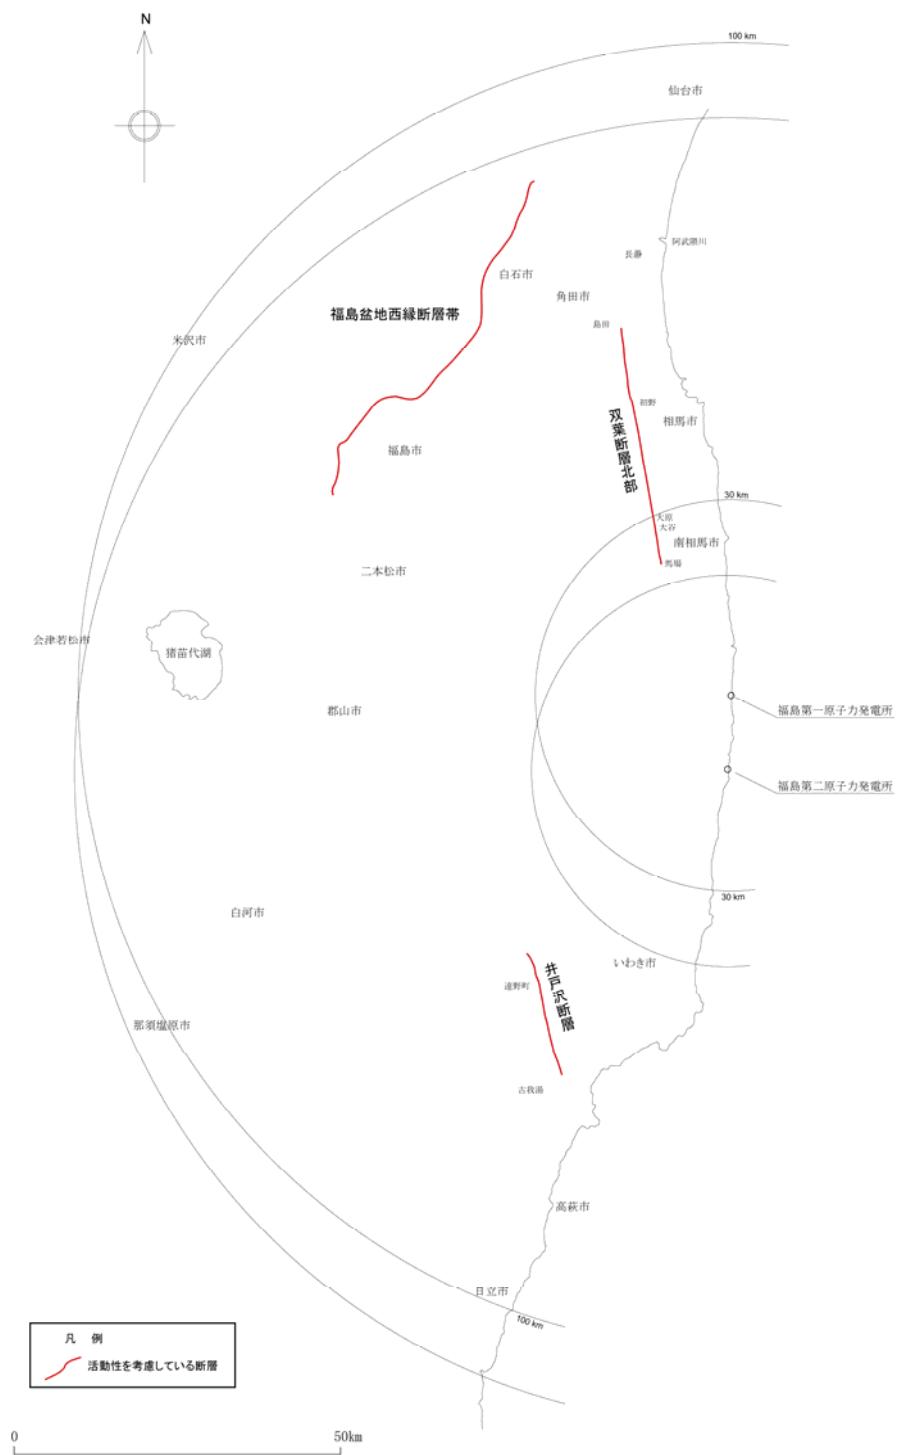
福島第一・第二原子力発電所敷地周辺の耐震設計上考慮する断層分布図
