福島第一原子力発電所

被災直後の対応状況について

福島第一原子力発電所 1号機における

地震発生から 3月 12日（土）までの主な時系列

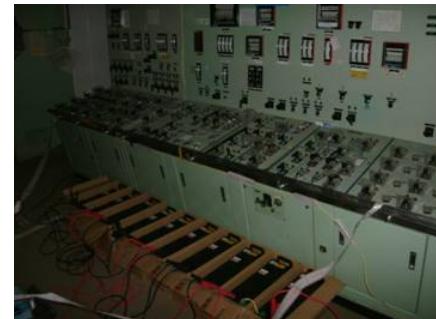
仮設バッテリーをつないで
計器用電源として使用

- ・ 発電所対策本部復旧班は、中央制御室内の計器類の復旧のために、必要な図面の用意、構内の企業からバッテリーやケーブルの収集を始める。収集できたものから順次中央制御室に運び込み、図面の確認を行い、1/2号中央制御室の計器盤への接続を開始。

「非常用炉心冷却装置注水不能」事象が発生し、原子炉への注水状況を把握することが最優先だったことから、直流電源で動作する原子炉水位計から順次バッテリーを接続し、復旧作業を始める。

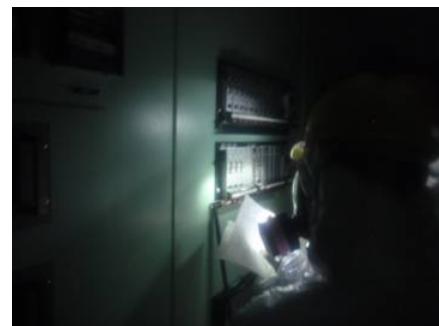
ライトの明かりを頼りに指示値を確認

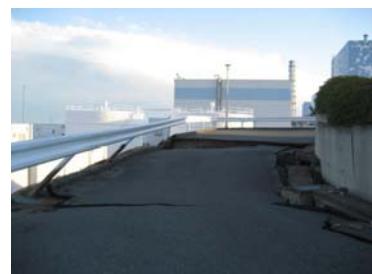
構内道路の状況

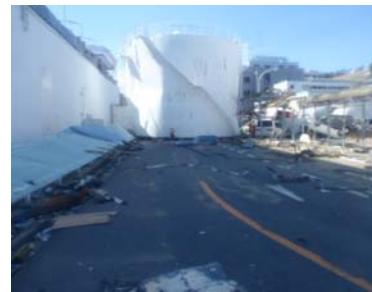
津波で流されたタンク

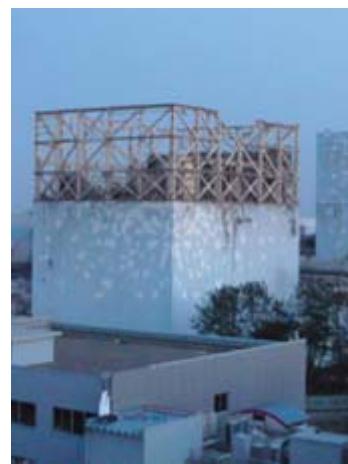
1号機原子炉建屋の爆発

- 15:36, 1号機原子炉建屋で爆発発生。
 - 爆発による現場退避, けが人救助・搬送を実施。(当社 3名, 協力企業 2名)
 - 安全確保のため, 爆発の影響調査のためのサーベイ・現場確認。(消防車などの状況, 建屋の損傷状況, 発煙の状況など)
消防車は, 窓が割れたが, 機能は損傷しなかつた。
 - SLC ポンプは, 爆発による飛散物により敷設したケーブルが損傷, 高圧電源車は自動停止。
 - 準備していた海水注入のためのホースが損傷。

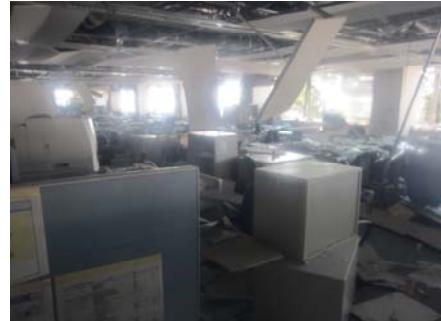
事務本館の被災状況

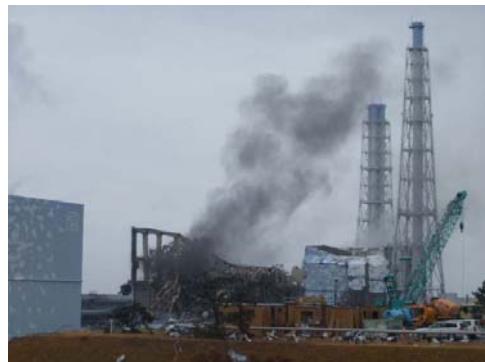
爆発後の 3 号機の外観

- ・ 中央制御室の当直員以外の作業員は、作業を中断して免震重要棟へ退避。作業員の安否確認や現場の状況確認のため、しばらく復旧に着手できず。当社社員 4名及び協力企業作業員 3名、自衛隊 4名が負傷。
- ・ 爆発により高線量の瓦礫が辺りに散乱。消防車やホースが損傷し、海水注入は停止。逆洗弁ピットは瓦礫により使用できない状態に。

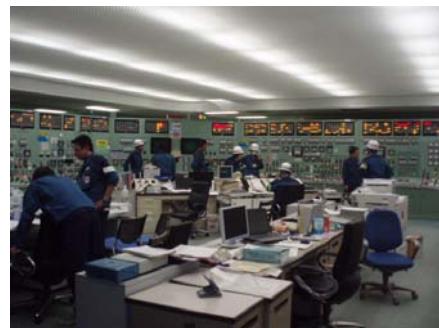
5/6号中央制御室：6号機側

- ・ 資料「福島第一原子力発電所被災直後の対応状況について」参照。
- ・ 6号機非常用ディーゼル発電機（以下、「DG」。）1台（6B）が津波の影響を受けて運転状態を維持し、原子炉複合建屋の高圧電源盤（M/C）は使用可能だったことから、6号機については津波発生以降も非常用機器の一部（B系）に電源供給が継続した。
- ・ 6号機については、照明と監視計器の電源が確保されていたことから、原子炉と使用済燃料プールのパラメータを確認することができた。
- ・ 一方、5号機側は非常灯もだんだんと消え、真っ暗な状況になっていったが、監視計器の一部は全交流電源喪失後も直流電源で動作しており、5号機復旧操作を行う上で必要な指示値の確認はできた。
- ・ 非常用換気空調系の1台は6号機DGからの電源供給により、3月12日14:42に手動で起動した。これにより、中央制御室内では全面マスクが装着不要の環境が維持された。
- ・ なお、外部電源は早期の復旧が困難な状況であり、6号機DG1台のみでの電源供給が続いており燃料不足（枯渇）が懸念された。このため

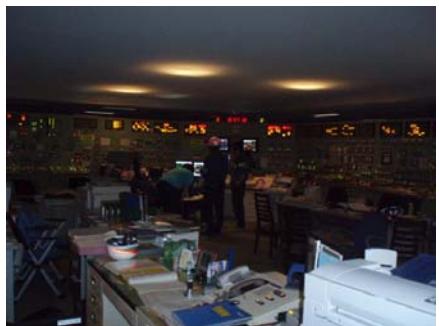
5/6号中央制御室：5号機側
(非常灯のみ点灯している状態)

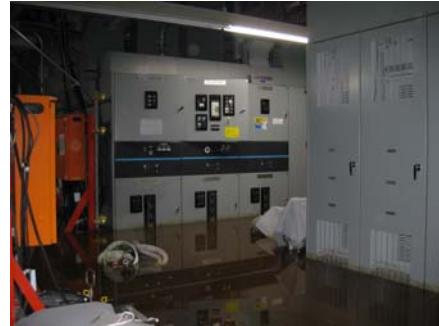
6号機電気品室の浸水状況

- 照明が切れて暗闇となった5号機建屋内で、運転員は懐中電灯を持ち、電気品室の浸水状況や電源盤の使用状態を確認。5号機高压電源盤(M/C)が全て使用不可であることを確認した。
- 6号機はDG運転継続により所内電源が確保できていたため、アクシデントマネジメント策として隣接プラント間の電源の融通のために敷設済みであった5号機と6号機間のケーブルを利用し、3月12日8:13、5号機に電源融通した。これにより、5号機では直流電源で動作する機器の一部（A系）へ電源を供給できるようになった。
- また、6号機サービス建屋の計測電源盤から5号機コントロール建屋の計測電源盤へ直接仮設電源ケーブルを敷設することで、中央制御室の5号機監視計器のうち、交流電源で動作するものへ電源を供給することができた。
- その後、5号機高压電源盤（M/C）の水没により5号機低圧電源盤（MCC）へ電源を供給することはできなかったため、6号機タービン建屋の低圧電源盤（MCC）から5号機の復旧操作に必要な機器へ、直接、仮設電源ケーブルの敷設を開始した。3月13日21:01に5号機非常用ガス処理系を起動（6号機非常用ガス処理系は地震後から運転継続中）。これにより、その後の5号機および6号機原子炉建屋は負圧を維持するとともに、万一の際の放射性物質の放出抑制が図られる状態に保たれた。

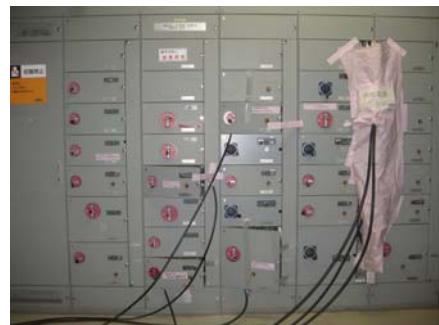
仮設電源ケーブルの接続状況
(写真は後日撮影のもの)

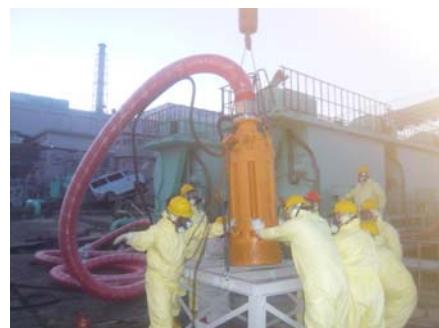
水中ポンプ設置作業の状況

- ・ 定期検査のため5号機は停止後約2.5ヶ月、6号機は約7ヶ月を経過しており、地震時の原子炉内の崩壊熱は運転中のプラントと比較し小さい状況であった。
- ・ 復旧班が、5号機および6号機RHR海水ポンプの健全性を確認した結果、使用できないことが判明。本店と協力し、一般使用品の水中ポンプを仮設で海水系配管に接続し、RHRの代替冷却海水ポンプとして復旧することの検討を開始した。
- ・ 3月17日より水中ポンプ設置に関わるエリアのガラ撤去、工事用道路の整地を開始した。3月18日には高圧電源車から仮設電源ケーブルを敷設し、屋外ポンプ操作盤の設置が完了したことから、3月19日1:55に5号機、21:26に6号機の仮設RHR海水ポンプが起動し、復旧した。
- ・ 5号機RHRポンプはタービン建屋地下の5号機高圧電源盤（M/C）が津波の浸水により本設での電源供給は不可であったため、3月18日に6号機高圧電源盤（M/C）より仮設電源ケーブルを約二百メートル敷設し、5号機RHRポンプへ直接電源を供給した。
- ・ なお、6号機RHRポンプは6号機DGからの高圧電源盤（M/C）の負荷であり電源は供給できていた。
- ・ RHRポンプおよびRHR海水ポンプの復旧により、5号機および6号機の除熱機能1系列は使用可能となったことから、RHRの系統構成の切替えにより原子炉と使用済燃料プールを交互に冷却することとした。
- ・ 使用済燃料プール水の温度が低下した後、RHRの系統構成を切替え、原子炉の冷却に移行。原子炉水温度100°C未満に低下し、原子炉冷温停止（3月20日14:30 5号機、19:27 6号機）となった。
- ・ なお、5号機においては、6月24日16:35にFPCポンプを起動し、使用済燃料プールは同ポンプによる冷却、原子炉はRHRによる冷却となった。

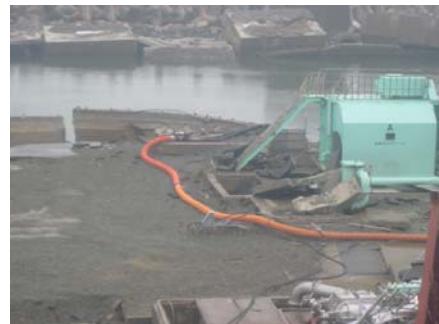
水中ポンプの設置状況
(配置は後のもの)

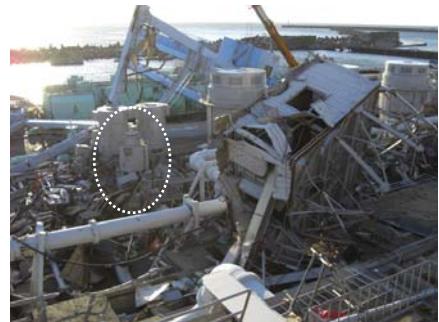
海水ポンプエリアの状況
(○内がDG(6A)海水ポンプ)

- ・ 6号機DG(6A)を冷却するための海水ポンプについては、津波で海水を被ったものの、運転員および復旧班が屋外の海水ポンプエリアの浸水状況や外観の損傷状態等の目視点検、絶縁抵抗測定等を実施して健全性を確認し、3月18日19:07に起動した。
- ・ 3月19日4:22、6号機DG(6A)を起動し、5号機及び6号機用の非常用電源としてDGを2台確保できた形となった。
