湯ノ岳断層に関する追加調査結果の報告

平成 23 年 12 月 27 日

東京電力株式会社

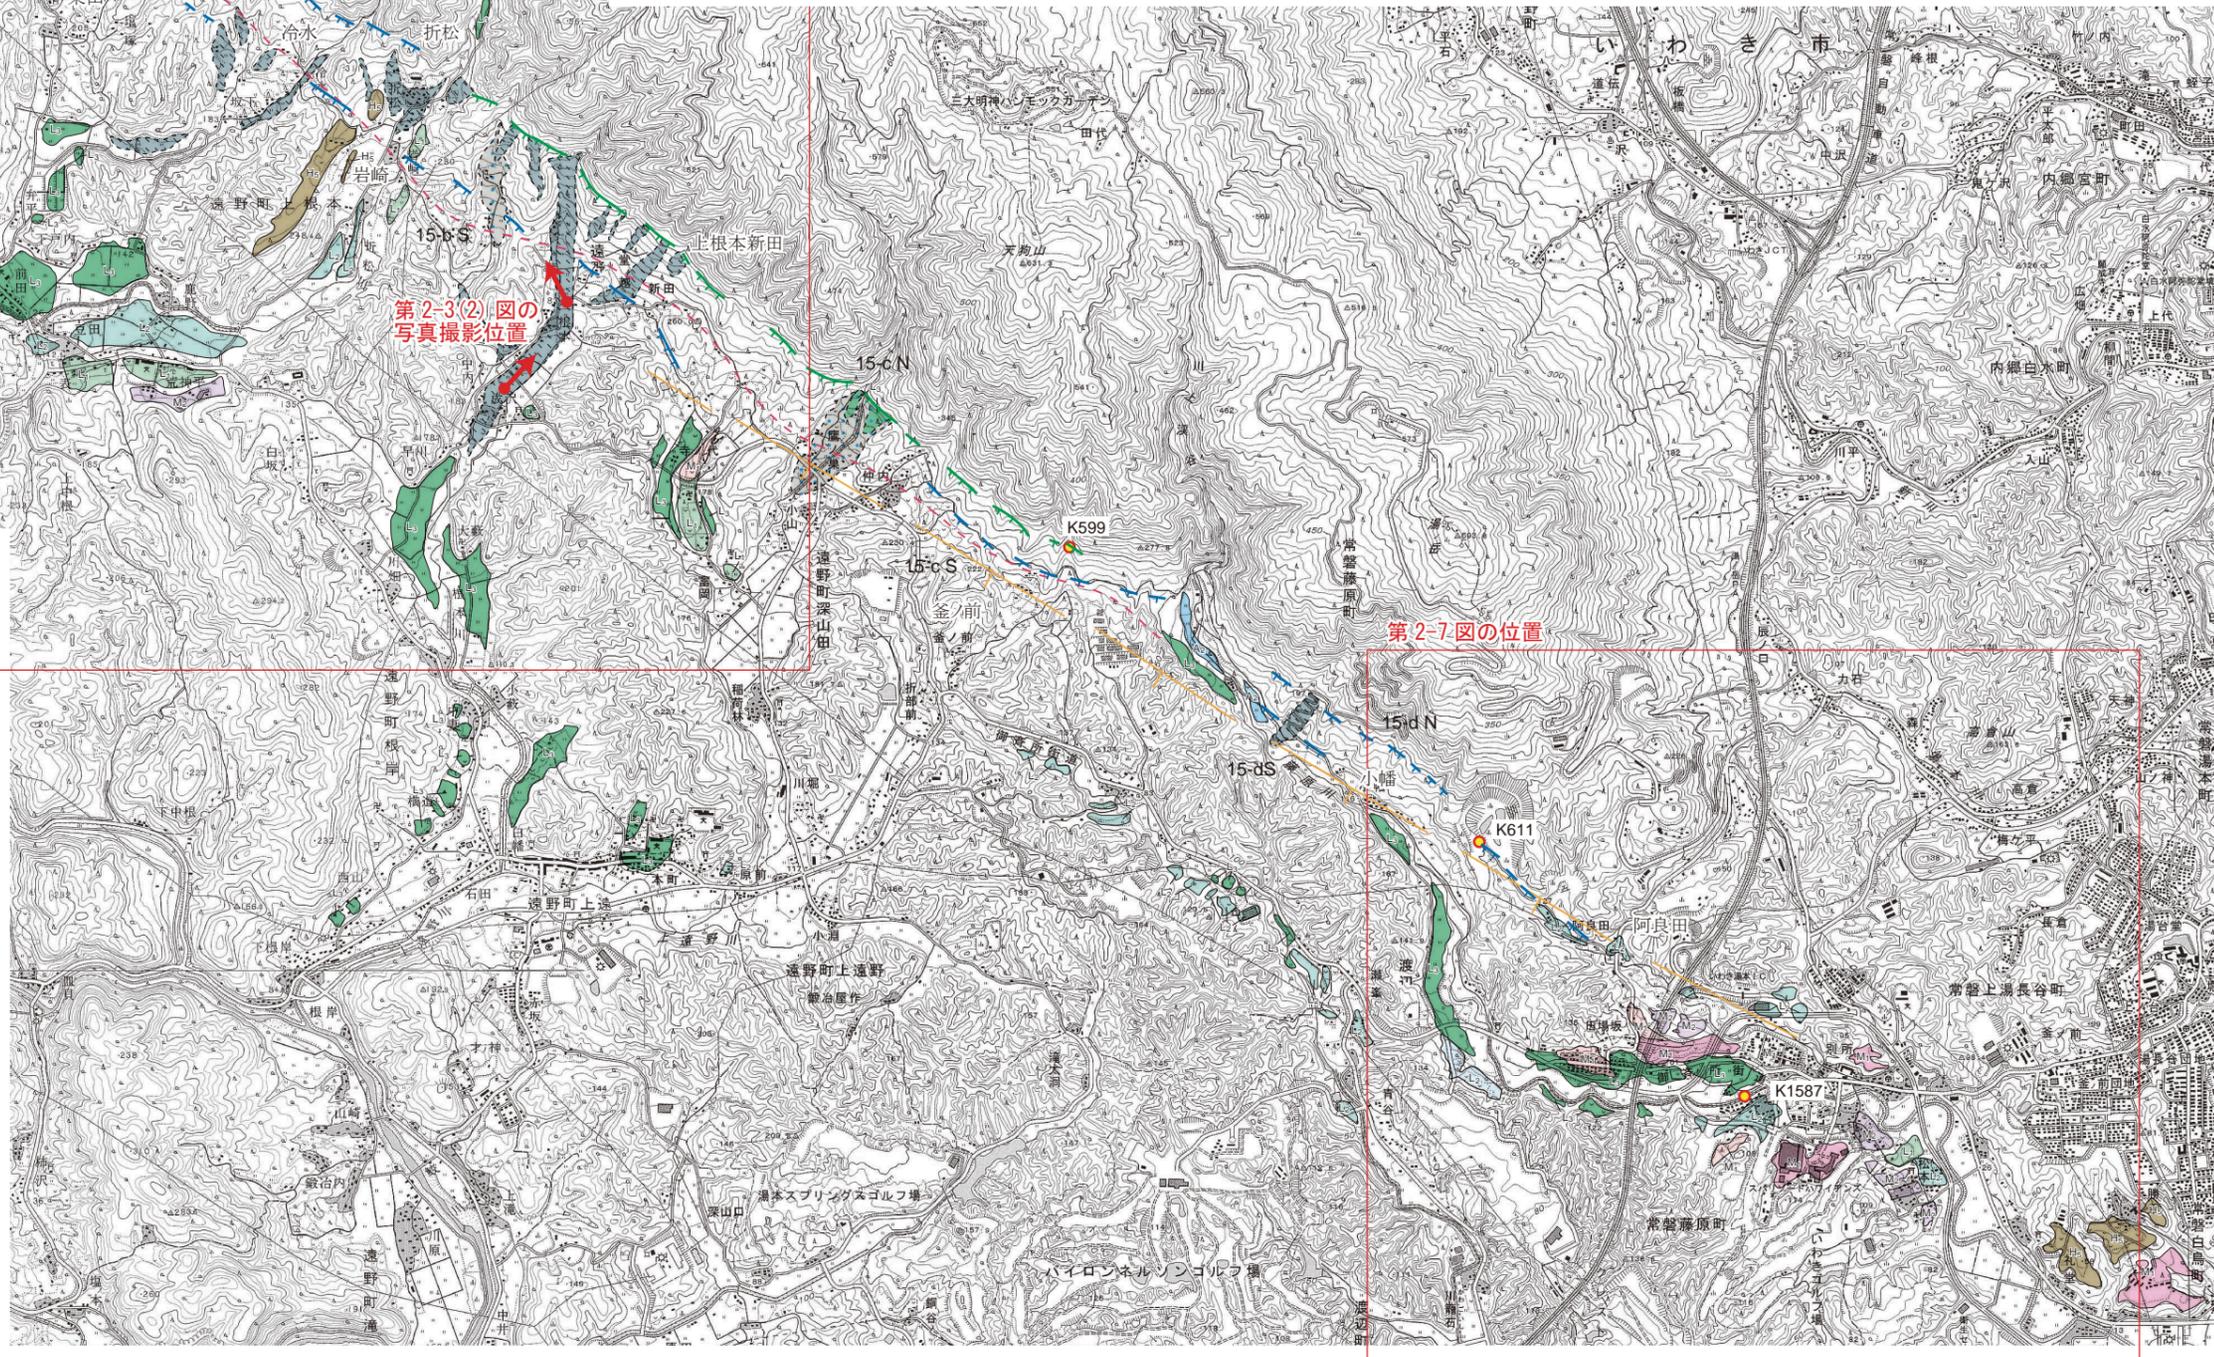
第2-2 図 湯ノ岳断層周辺の空中写真判読図

「新編 日本の活断層」（1991）においては、いわき市遠野町上根本堂ノ越付近から同市常磐藤原町阿良田付近に至る約 6km 間に NW-SE 方向の確実度 II（活断層と推定されるもの）を示し、その活動度を B 級とし、同断層を湯ノ岳断層と呼んでいる（第 2-2 図）。

「活断層詳細デジタルマップ」（2002）においては、いわき市遠野町入遠野官沢付近から同町深山田釜ノ前付近に至る約 9km 間に NW-SE 方向の推定活断層を示し、このうち、いわき市遠野町上根本堂ノ越付近から同町深山田釜ノ前付近に至る約 3km 間においては、「新編 日本の活断層」（1991）の湯ノ岳断層とほぼ同位置に示されている（第 2-2 図）。

変動地形学的調査結果によると、いわき市遠野町入遠野貝那夫から同市常磐藤原町阿良田に至る約 13.5km 間の北東側の山地と南西側の丘陵との境界付近において、NW-SE 方向の L_C 及び L_D リニアメントが断続的に判読される（第 2-2 図）。本リニアメントは、急崖、鞍部等の直線状の配列からなり、山地及び小起伏を示す丘陵の高度に南西低下の不連続を伴う。

いわき市遠野町上根本東山北付近から同市常磐藤原町小幡付近に至る約 10km 間では、2 条のリニアメントが 300m~500m 程度の間隔で並走して判読される（第 2-2 図、第 2-3 図）。これらの並走する 2 条のうち、北東側（山側）の L_C 及び L_D リニアメントでは、急崖の崖面はやや開析が進んでいるものの、急崖は連続が良く、その基部の配列も直線性が高い。その前面の南西側の L_D 、一部 L_C リニアメントでは、特にその東部においては、崖は断続的であり、トレースも直線性に欠ける。「新編 日本の活断層」（1991）による確実度 II 及び「活断層詳細デジタルマップ」（2002）による推定活断層はいずれも、上記の並走する 2 条のうち南西側の L_D リニアメントにほぼ対応している（第 2-2 図）。

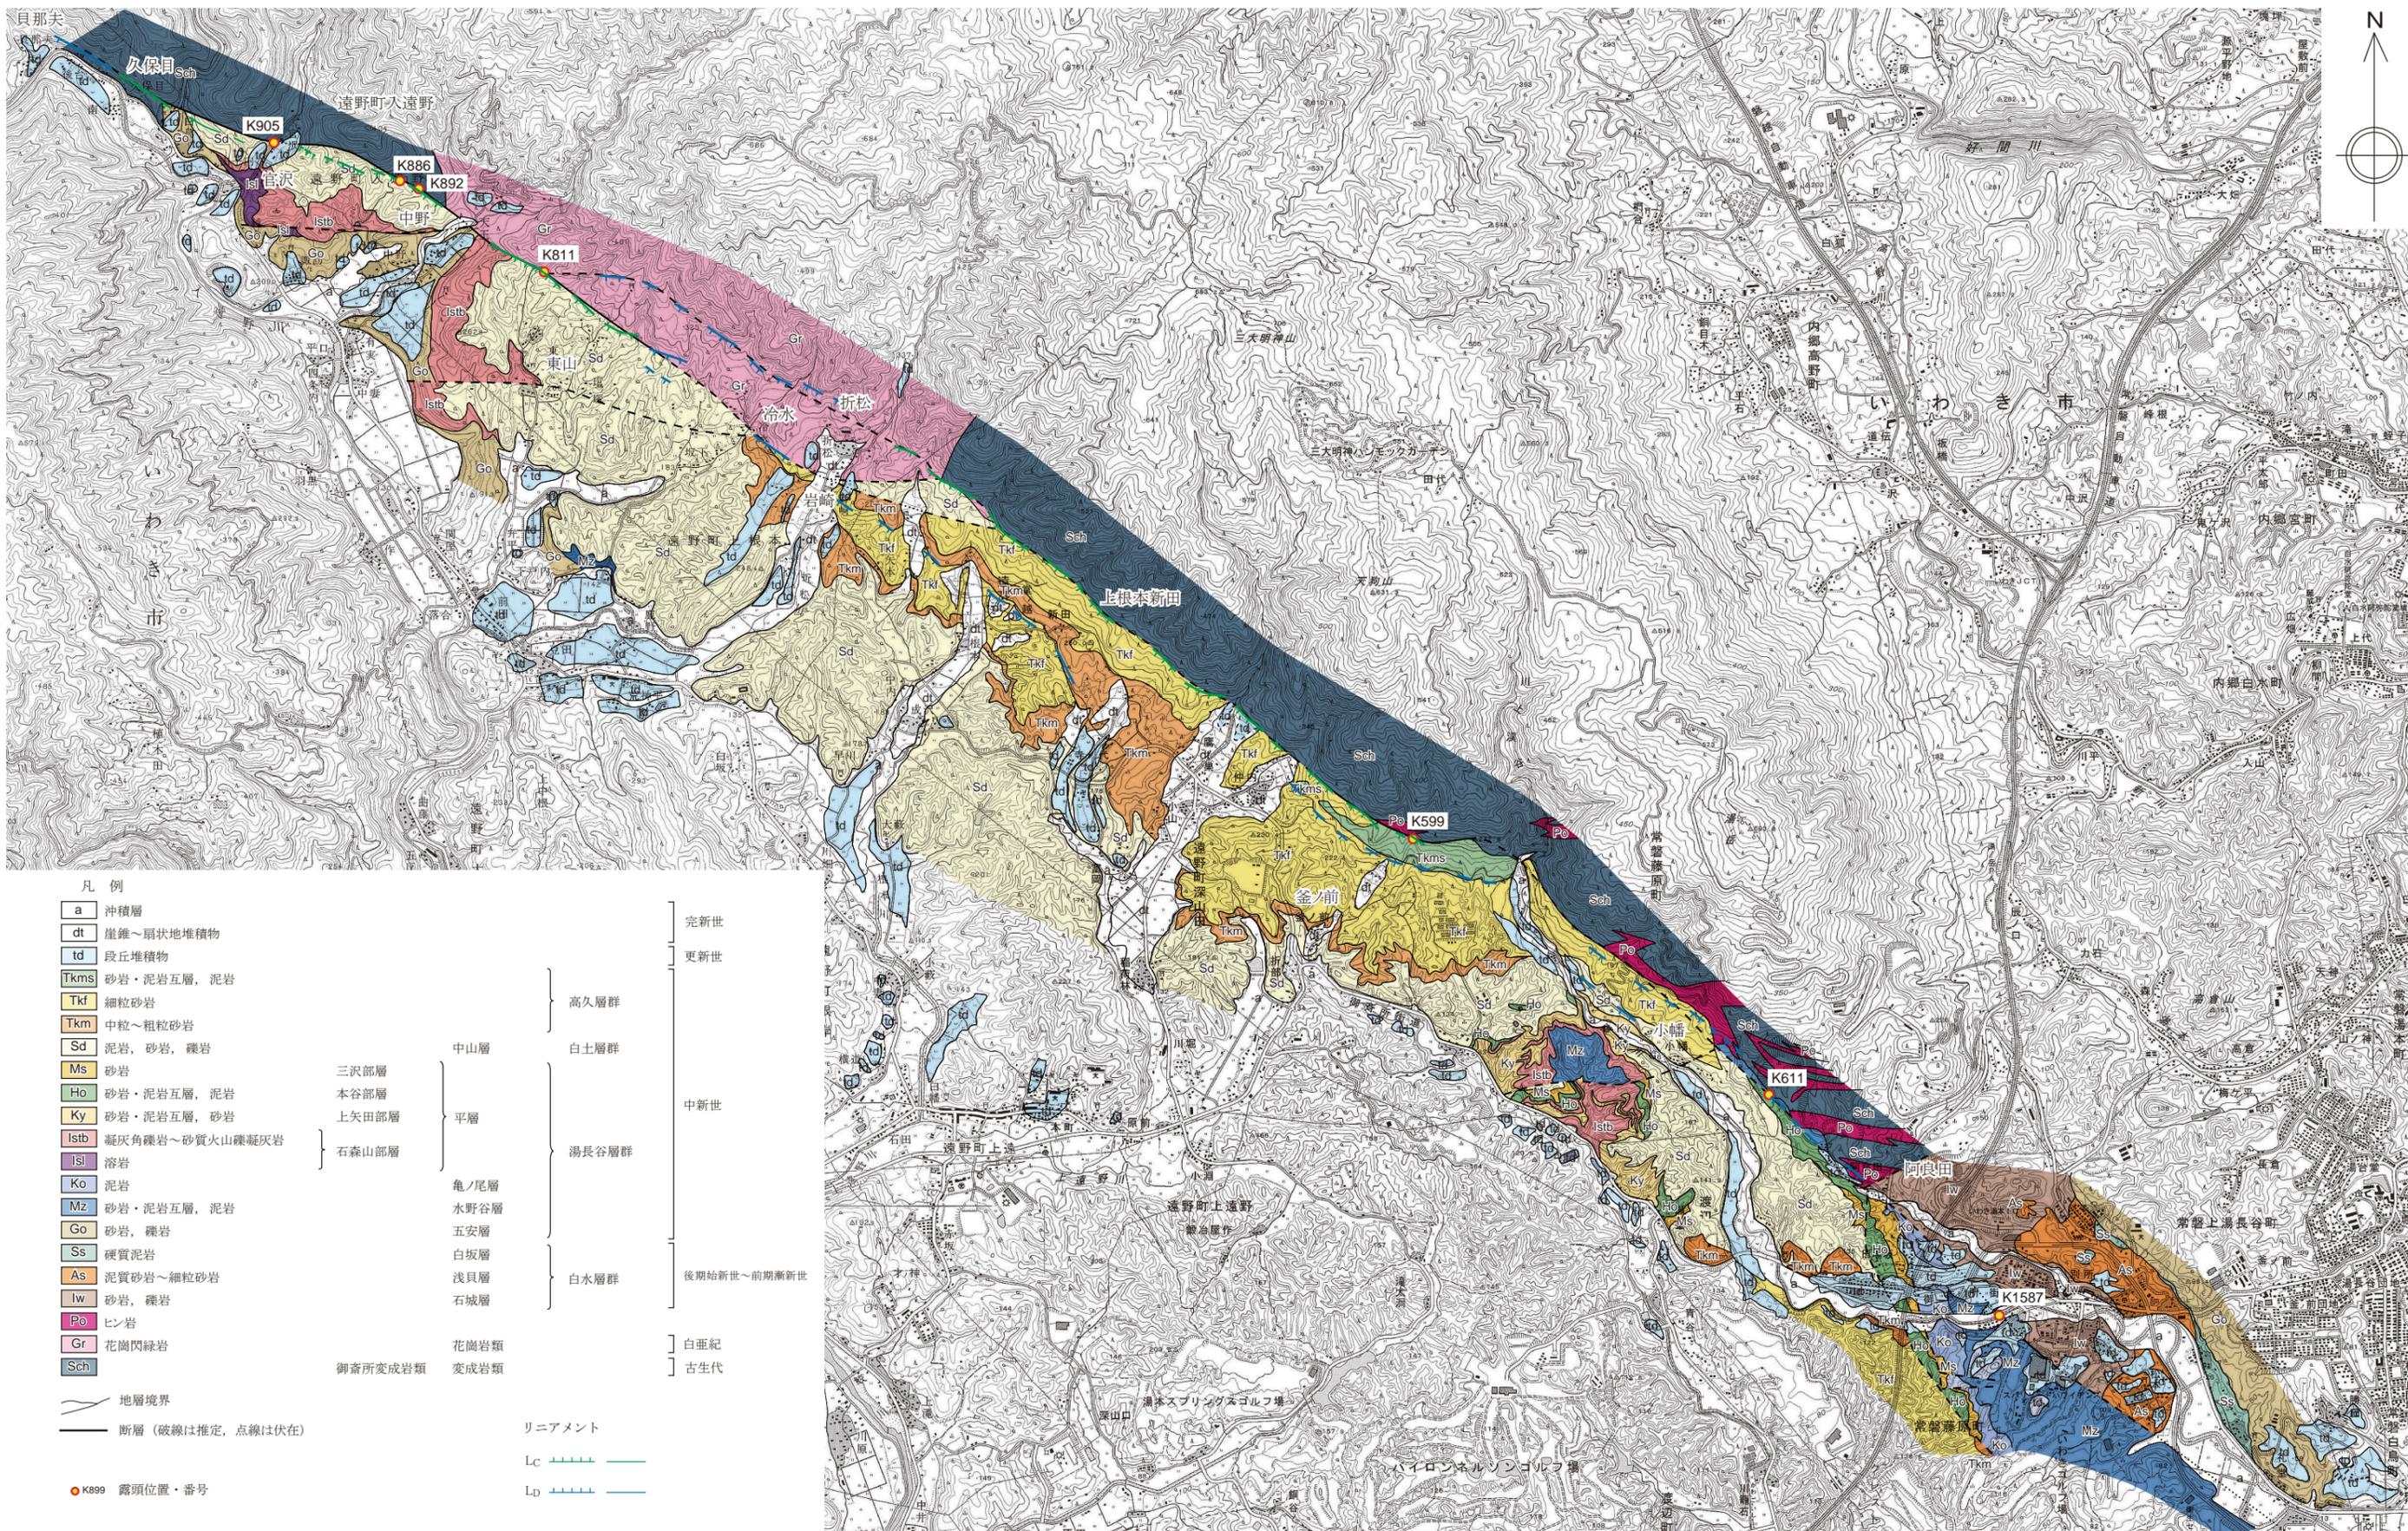
第2-4図 湯ノ岳断層周辺の地質図

湯ノ岳断層及びその周辺の地質図を第 2-4 図に示す。本地域には、変成岩類、花崗閃緑岩及びヒン岩からなる古期岩類並びに古第三系漸新統白水層群、新第三系中新統湯長谷層群、白土層群及び高久層群が分布する。

いわき市遠野町入遠野久保目付近から同町上根本岩崎付近及び同町上根本折松付近から同市常磐藤原町阿良田付近に判読される L_C 及び L_D リニアメントは、北東側の変成岩類あるいは花崗岩類と南西側の中新統との分布境界にほぼ対応している。リニアメント西端部では変成岩分布域に、遠野町上根本東山北方から折松北方に至る間では花崗閃緑岩分布域に、また、いわき市遠野町上根本岩崎付近から同町上根本新田南方に至る間、同町深山田釜ノ前北東方及びいわき市常磐藤原町小幡北西方では中新統分布域に、それぞれ判読される。

一方、2 条の並走するリニアメントのうち、遠野町上根本東山北方から同町折松北方に至る間において北東側（山側）に判読されるリニアメントについては、南西側には風化した花崗閃緑岩が、北東側には新鮮な花崗閃緑岩がそれぞれ分布しており、リニアメントに対応して断層が存在する可能性は否定できない（第 2-4 図、第 2-5 図 a, b）。また、南西側（前面）のリニアメントのう

ち、遠野町上根本岩崎付近から同町上根本新田南方に至る間に判読されるリニアメントについては、北東側の中新統高久層群の細粒砂岩と南西側の同層群の中粒～粗粒砂岩との地質境界に、遠野町深山田釜ノ前北東に判読されるリニアメントについては、北東側の中新統高久層群の砂岩・泥岩互層及び泥岩と南西側の同層群の細粒砂岩との地質境界に、常磐藤原町小幡西方のリニアメントについては、北東側の泥質岩、砂岩、礫岩からなる中新統白土層群中山層と南西側の主に砂岩からなる中新統湯長谷層群平層上矢田部層との地質境界に、それぞれほぼ対応しており、断層は認められない（第2-4図、第2-5図 a, b）。

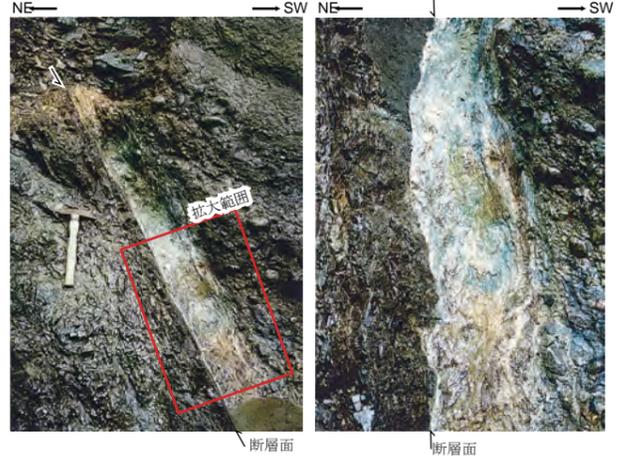
c. 断層露头スケッチ・写真 (Loc. K905) : 変成岩と中新統中山層とを境する断層。断層破砕部は固結している。

リニアメント西端付近に位置するいわき市遠野町入遠野久保目付近から遠野町上根本東山北方に至る間では 1 条のみの L_C リニアメントが判読される。2 条のリニアメントが並走して判読される東山北方以东においては、東山北方から遠野町上根本岩崎付近に至る間では 2 条のリニアメントのうち南西側（前面）に判読される L_C 及び L_D リニアメントに対応して、また、岩崎北方の遠野町上根本折松付近から同市常磐藤原町阿良田付近に至る間では 2 条のリニアメントのうち北東側（山側）に判読される L_C 及び L_D リニアメントに対応して、いずれも、北東側の変成岩類あるいは花崗閃緑岩と南西側の中新統とを境する断層が推定される。上記区間では、いわき市遠野町入遠野官沢付近、同町中野北方、同町上根本東山北方などにおいて、北東側の変成岩類あるいは花崗閃緑岩と南西側の中新統との境界あるいはその近傍に南西落ちの正断層が確認される（第 2-4 図、第 2-5 図）。これらの断層露頭ではいずれも破砕部は固結しており、断層面も癒着している（第 2-5 図 c, d, 第 2-6 図 c）。

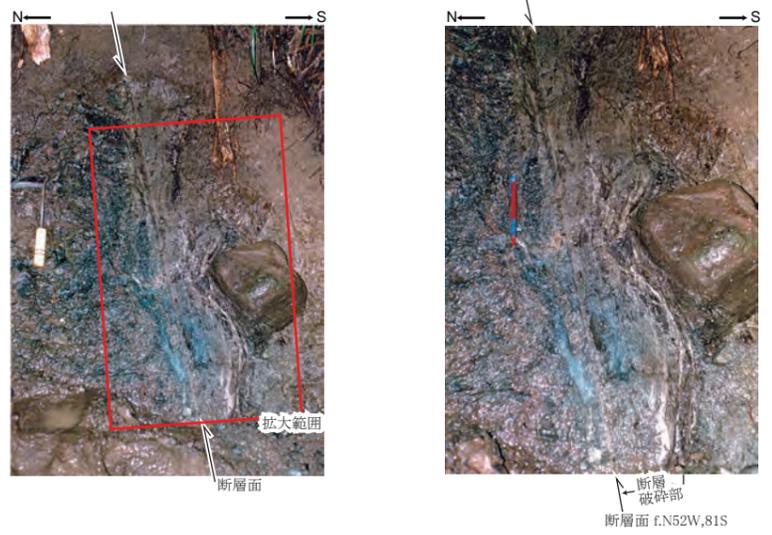
d. 断層露头写真 (Loc. K892) : 変成岩と中新統とを境する断層。断層破砕部は固結している。

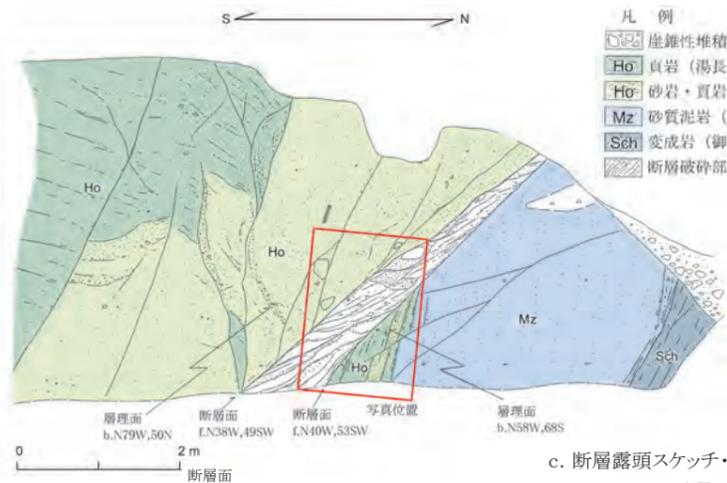
c. 断層露頭スケッチ・写真 (Loc. K611): 平層と水野谷層とを境する断層。断層破碎部は固結している。

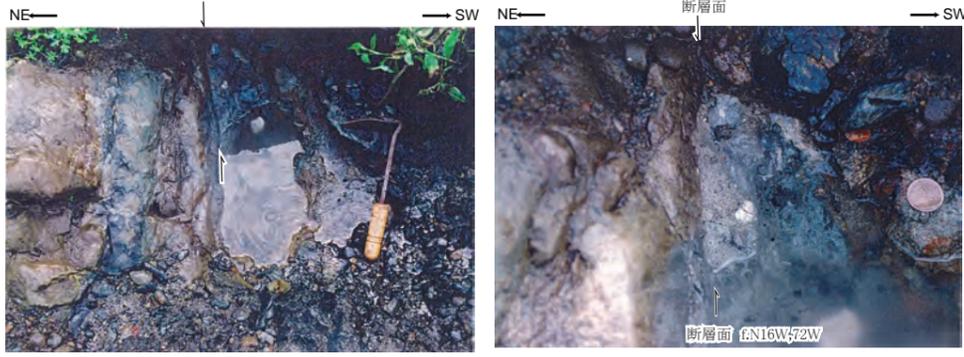
d. 断層露頭写真 (Loc. K1587): 石城層と水野谷層とを境する断層。

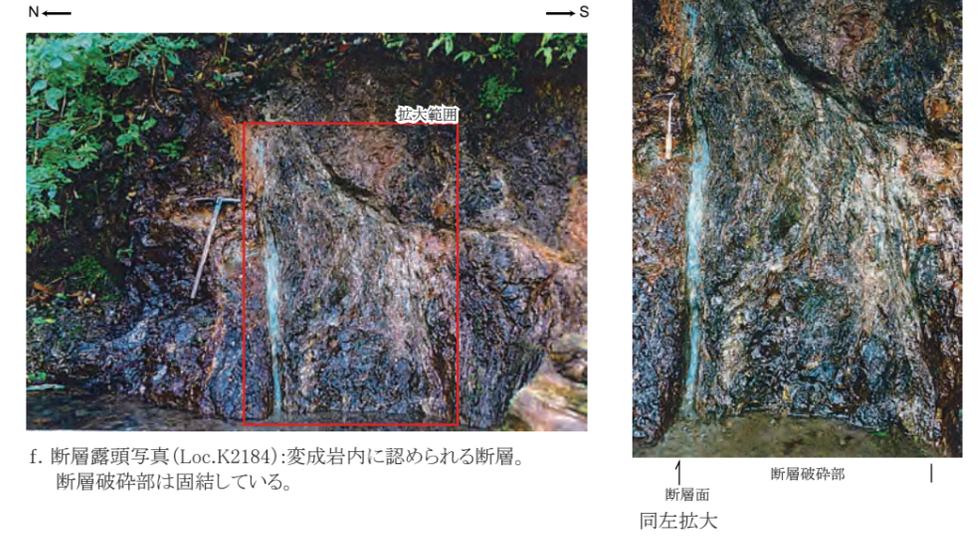
f. 断層露頭写真 (Loc. K2184): 変成岩内に認められる断層。断層破碎部は固結している。

湯ノ岳断層は、リニアメント北西延長部の遠野町入遠野久保目以西の変成岩類内にも連続していることが確認され、断層破砕部は固結している（第 2-6 図 e, f）。

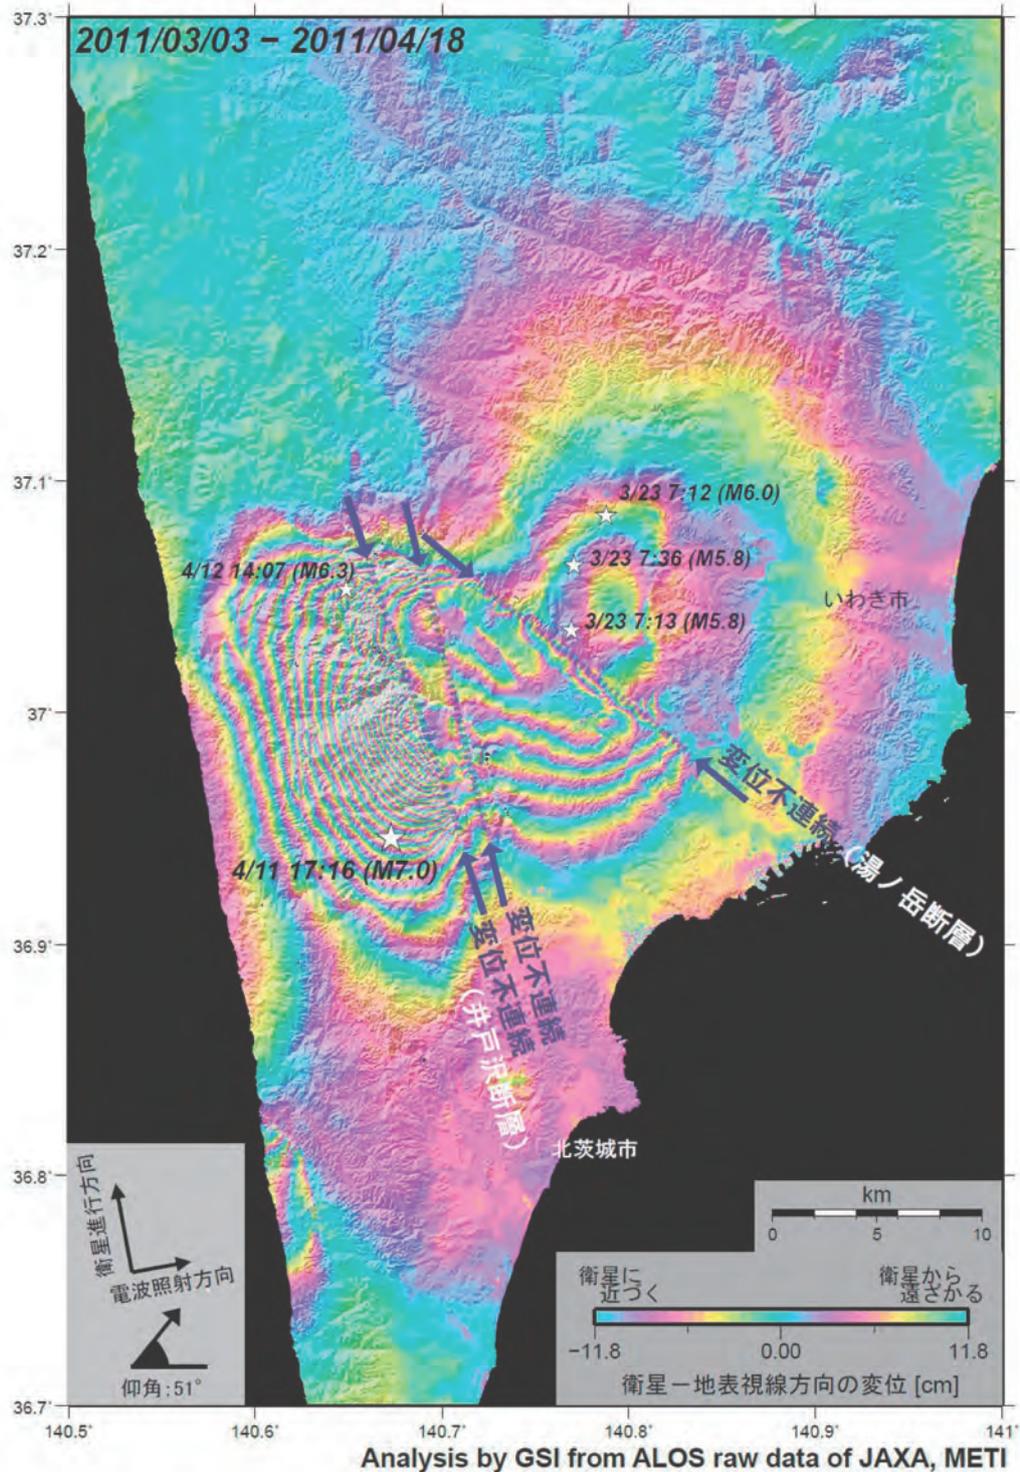
第3.1-2図 4月11日の地震(M7.0)前後の合成開口レーダー解析結果

平成 23 年 (2011 年) 4 月 11 日福島県浜通りの地震 (M7.0) に関する  
合成開口レーダー解析結果

井戸沢断層および湯ノ岳断層に沿って変位の不連続が見られる。

国土地理院（2011）による電子基準点観測結果によると、4月11日の地震に伴う変動では、電子基準点「いわき2」が29.0cm北東方向に移動するなどの地殻変動が震央周辺で観測され（第3.1-1図）、合成開口レーダー解析の結果によると、湯ノ岳断層に沿って変位の不連続が認められている（第3.1-2図）。

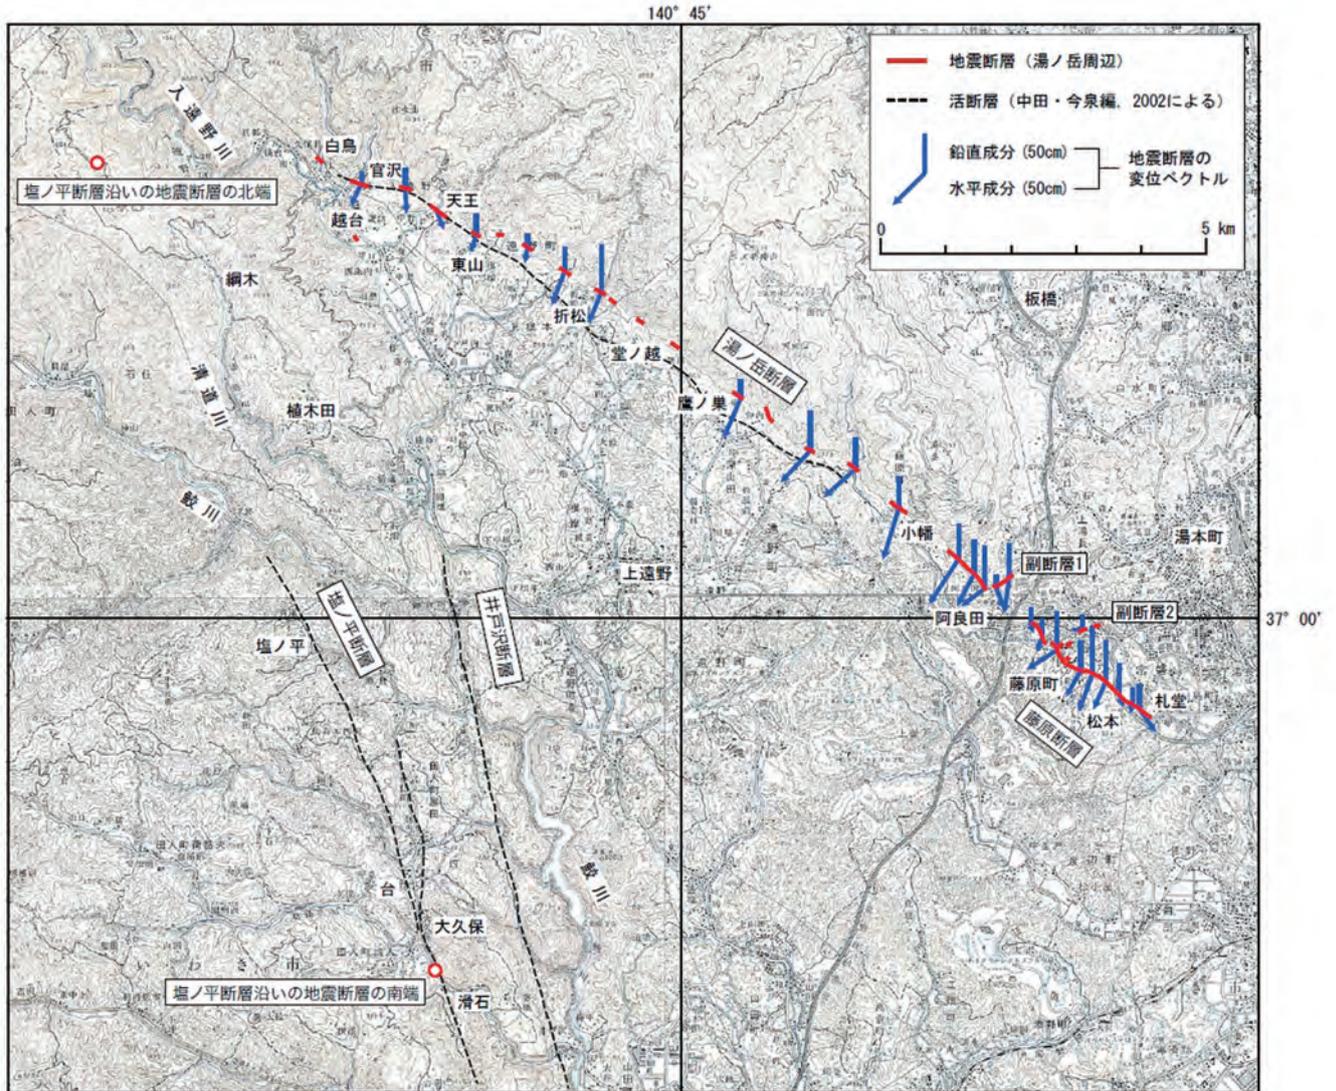
第3.1-3図 2011年4月11日福島県浜通りの地震に伴う  
 湯ノ岳・藤原断層の地表変位ベクトル (速報)  
 (栗田ほか, 独立行政法人 産業技術総合研究所 活断層・地震研究センター)  
<http://unit.aist.go.jp/actfault-eq/Tohoku/report/fukushima.html>

図1 2011年4月11日福島県浜通りの地震に伴う地震断層の分布と湯ノ岳・藤原断層に沿った地表変位ベクトル。  
 活断層の分布は、中田・今泉編(2002)による。南東部の約4 km 区間では全区間を連続して踏査し、その他の区間では0.3-1.3 km 毎に地震断層の確認と変位ベクトルの計測を実施した。塩ノ平断層は、石山ほか(2011)が命名。地形基図は、国土地理院発行の5万分の1地形図「平」、「竹貫」、「小名浜」および「川部」を使用した。

研究機関等の実施した地表踏査等の結果によると、4月11日に発生した地震に伴い、湯ノ岳断層に沿って正断層型の地震断層が出現したことが報告されている（例えば、栗田ほか；2011，第3.1-3図）。

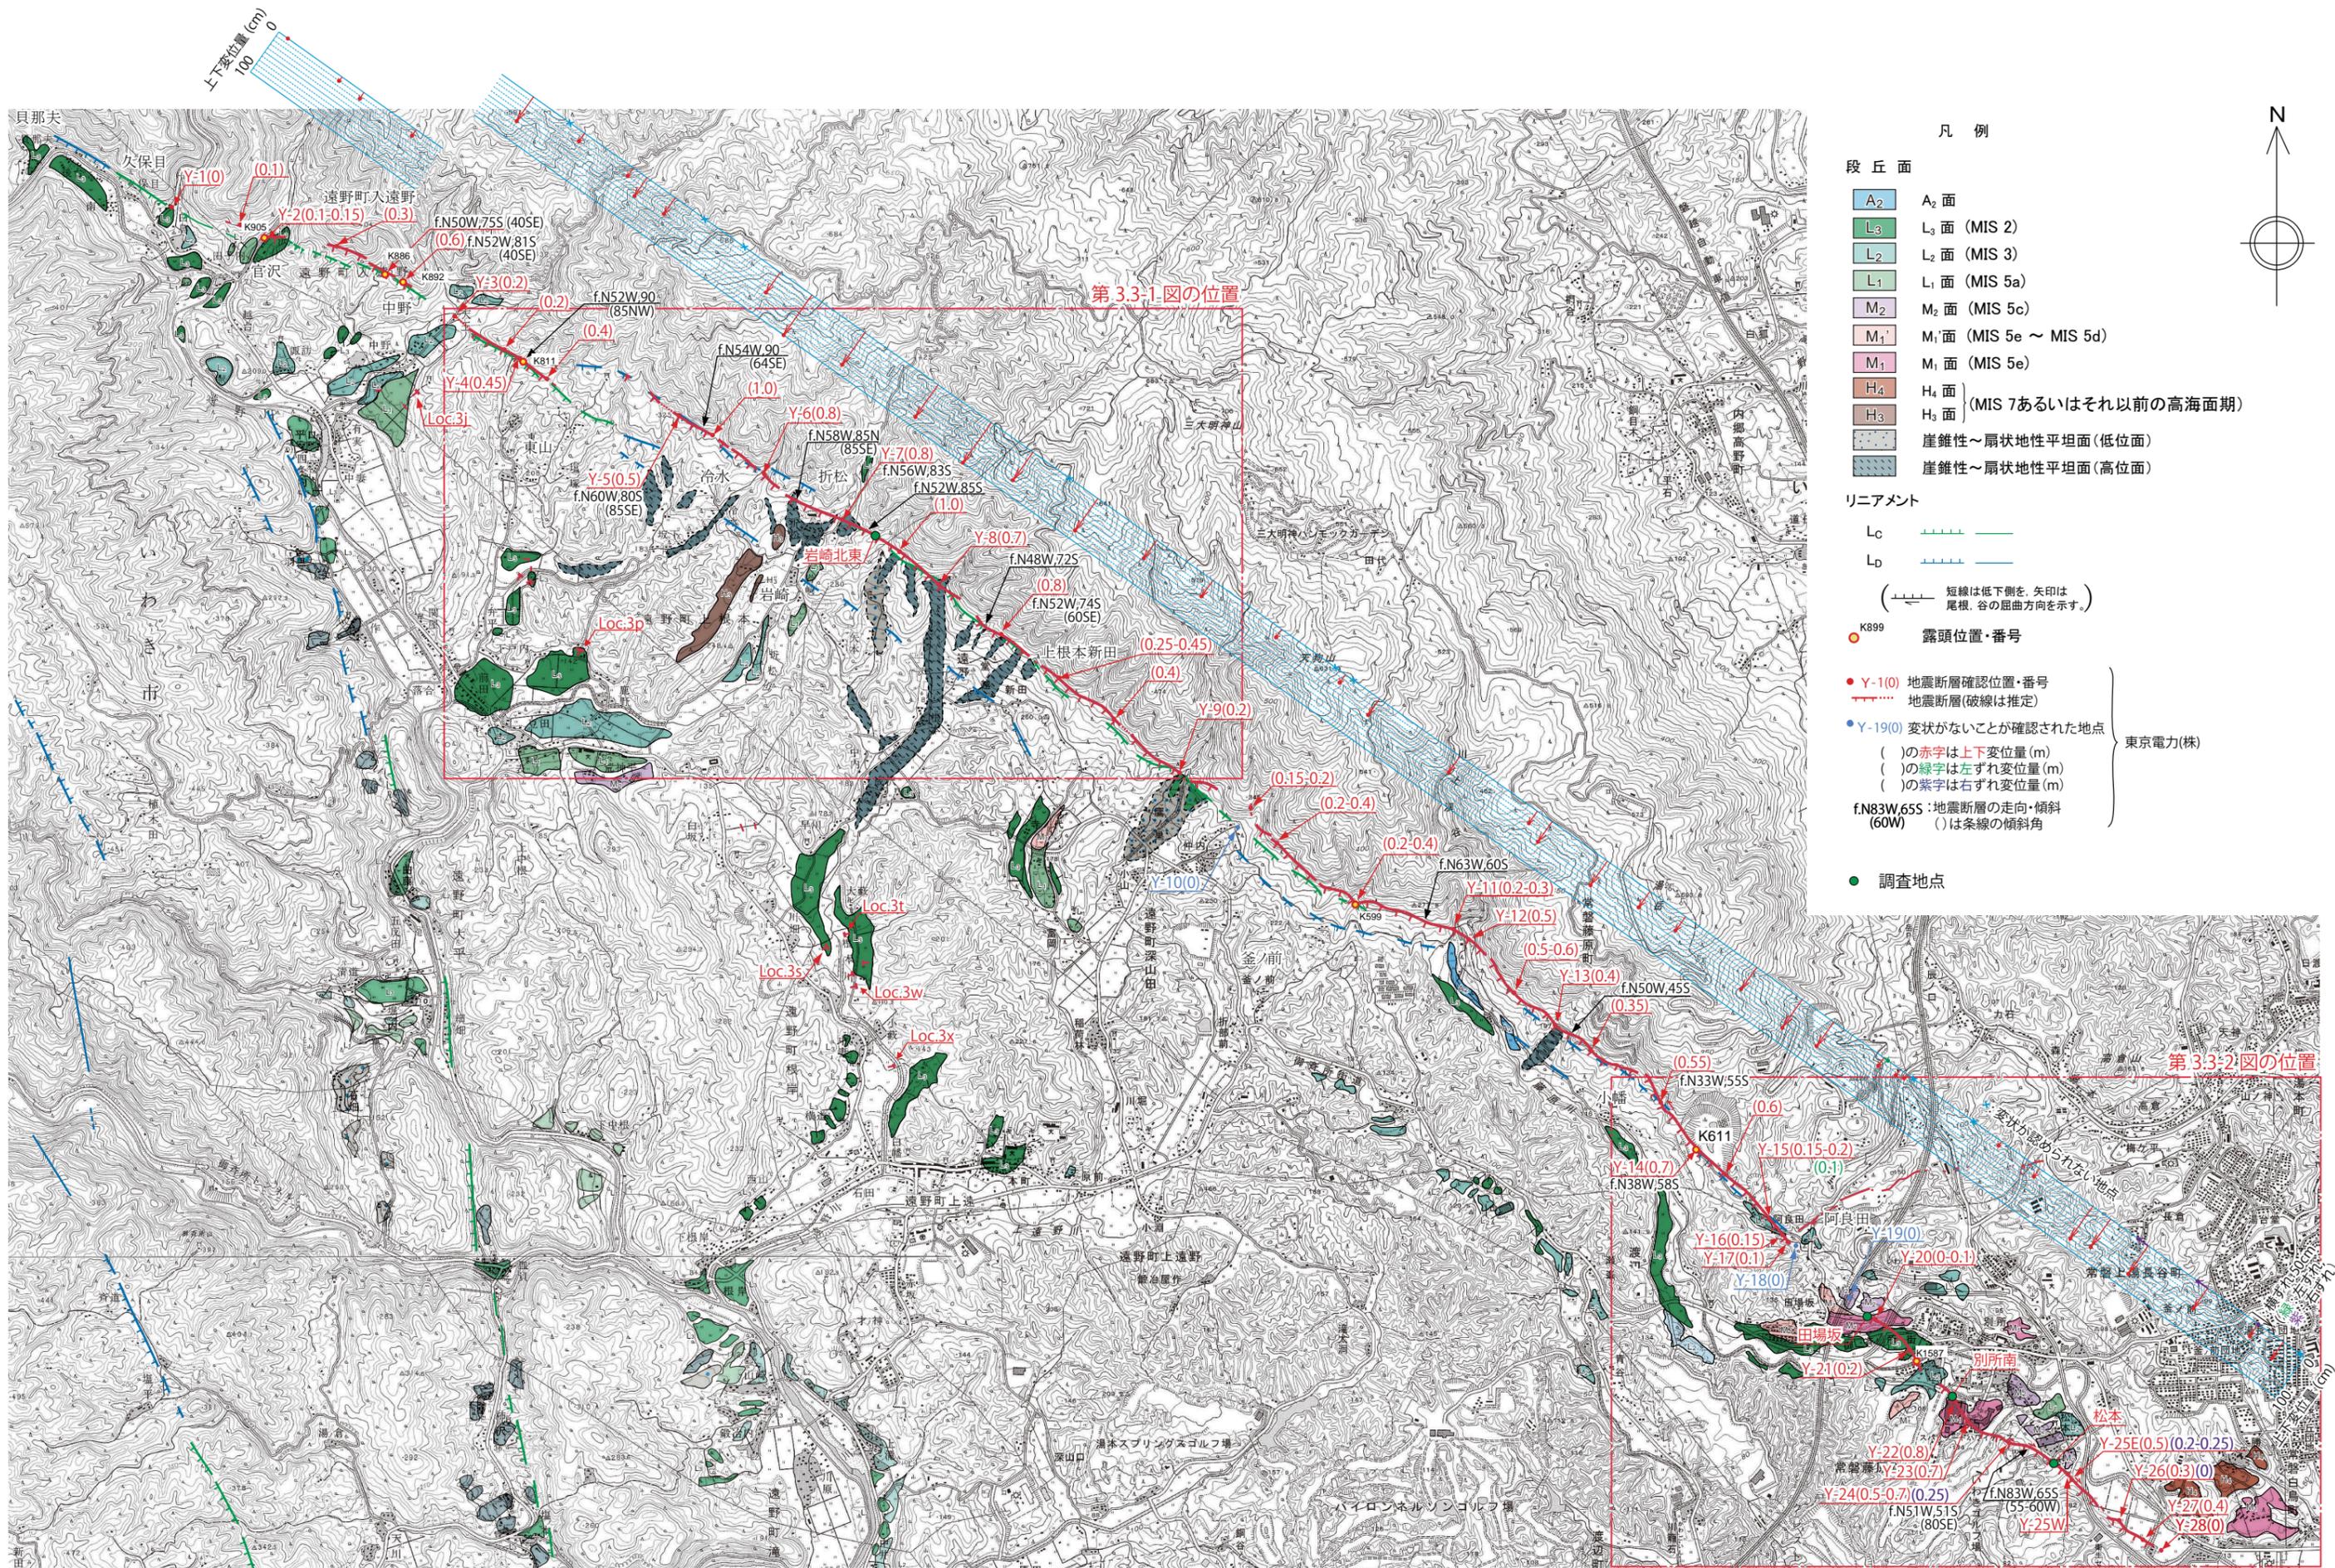
第 3.2-1 図 湯ノ岳断層周辺の空中写真判読図・4/11 地表地震断層

4月11日の地震に伴う地震断層は、いわき市遠野町入遠野久保目からリニアメント南東端の同市常磐藤原町阿良田を経て同市常磐白鳥町礼堂南方に至る約15.5km間に出現しており（第3.2-1図）、出現した地震断層は、SAR差分干渉による変位の不連続線とほぼ一致する（第3.2-2図）。

湯ノ岳断層沿いの地震断層は、同地震発生前に実施した空中写真判読結果によるリニアメントにほぼ一致する位置において出現しており、北西側ではリニアメント北西端の約1km間で地震断層は出現しておらず、南東側ではリニアメントが判読されなかった阿良田から礼堂南方に至る約3km間にも地震断層が出現している（第3.2-1図）。

また、2条の並走するリニアメントが判読される区間においては、北東側（山側）のリニアメントに沿って地震断層が出現しており、南西側（前面）のリニアメント沿いには地震断層は出現していない（第3.2-1図）。なお、「新編日本の活断層」（1991）及び「活断層詳細デジタルマップ」（2002）は、地震断層が出現しなかった南西側のリニアメントに対応して、確実度Ⅱあるいは推定活断層を示しているものの、地震断層が出現した北東側のリニアメントに対応す

出現した地震断層は，いずれの地点においても，高角度の南西落ちの正断層である。上下変位量は最大 1m 程度であり，リニアメントが判読されていない阿良田以東においても最大 0.8m に達する上下変位が認められる（第 3.2-1 図，第 3.2-3 図，第 3.2-4 図）。しかし，上下変位量はバラツキが大きく，地震断層が出現した区間内でも一部において，地震断層が出現していない地点も認められる（第 3.2-1 図，第 3.2-5 図）。水田の畦，道路沿いの側溝などを認定基準とする水平変位については，数十 cm の左横ずれあるいは右横ずれが確認される地点もあるが，系統的な水平変位は確認できなかった（第 3.2-1 図，第 3.2-6 図）。

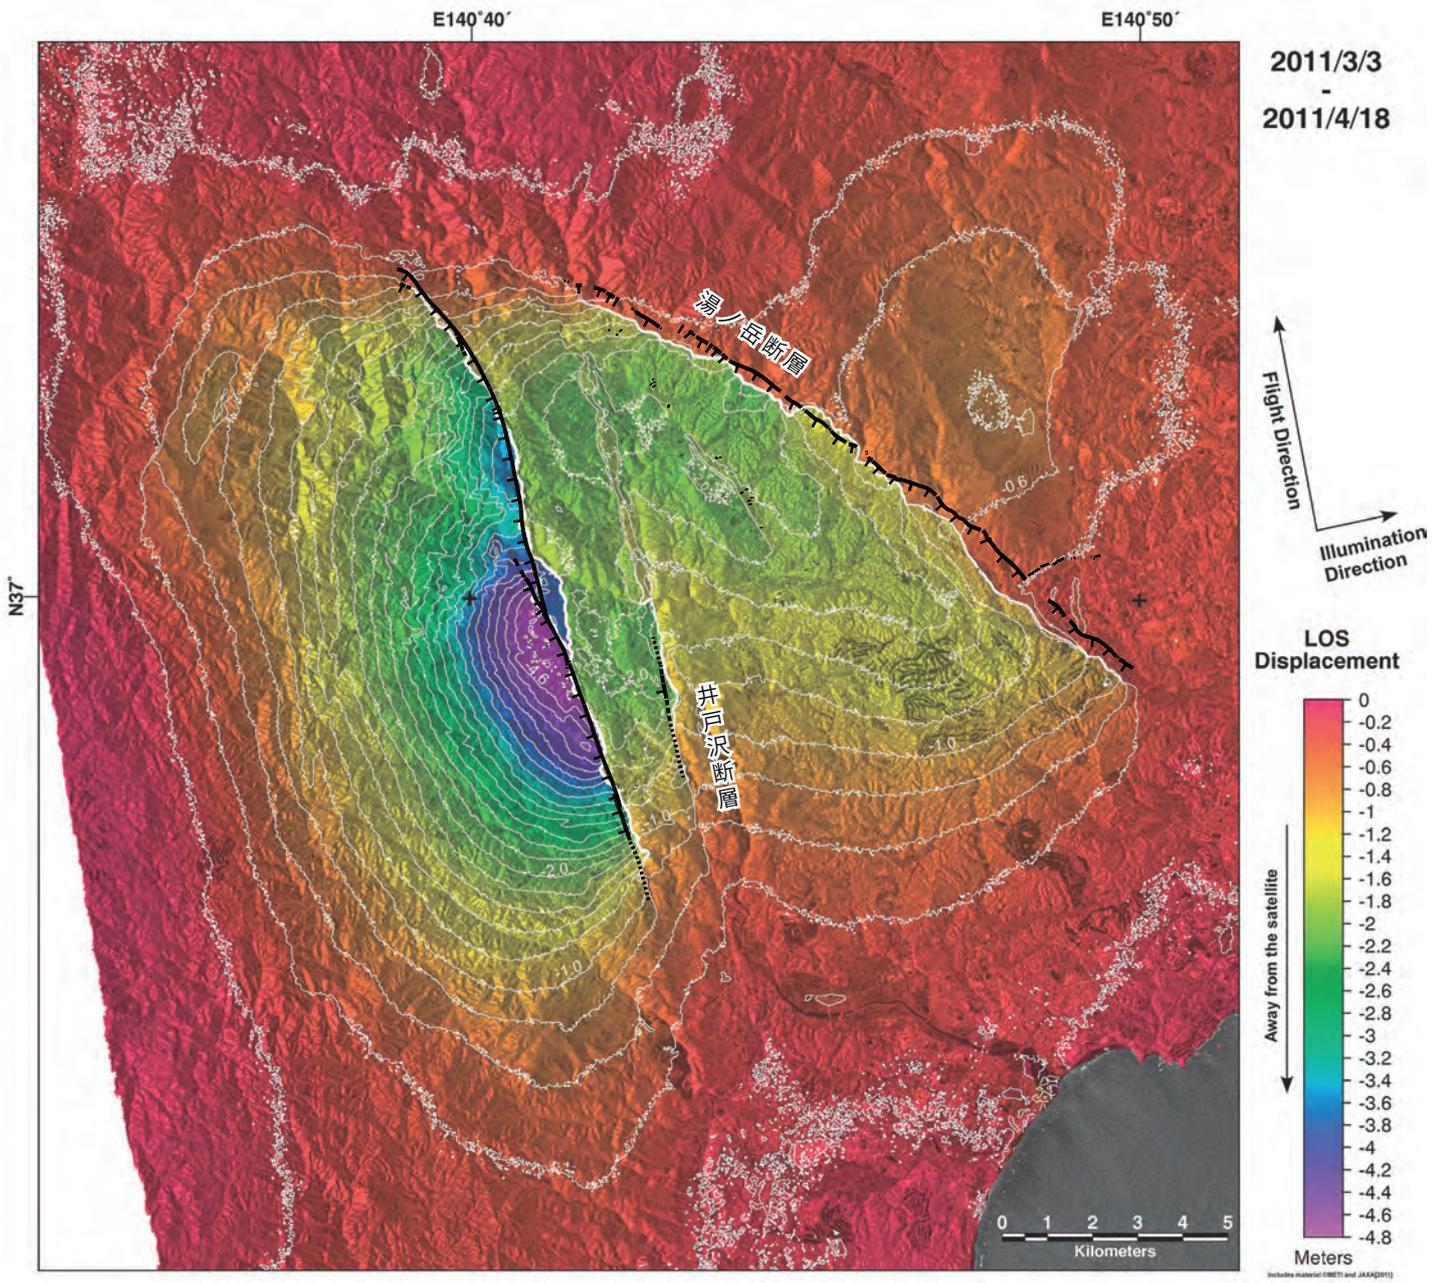
第 3.2-2 図 LOS 方向の変位量と地震断層

— 地震断層(破線は推定) :東京電力(株)

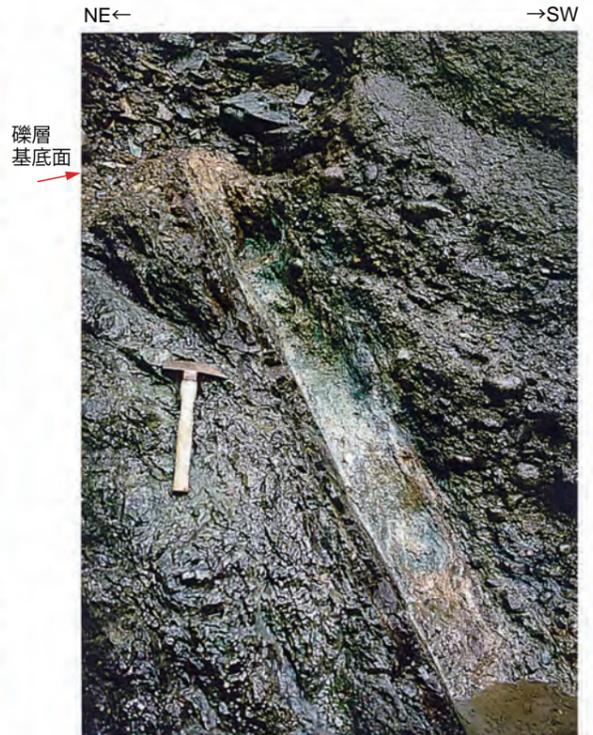
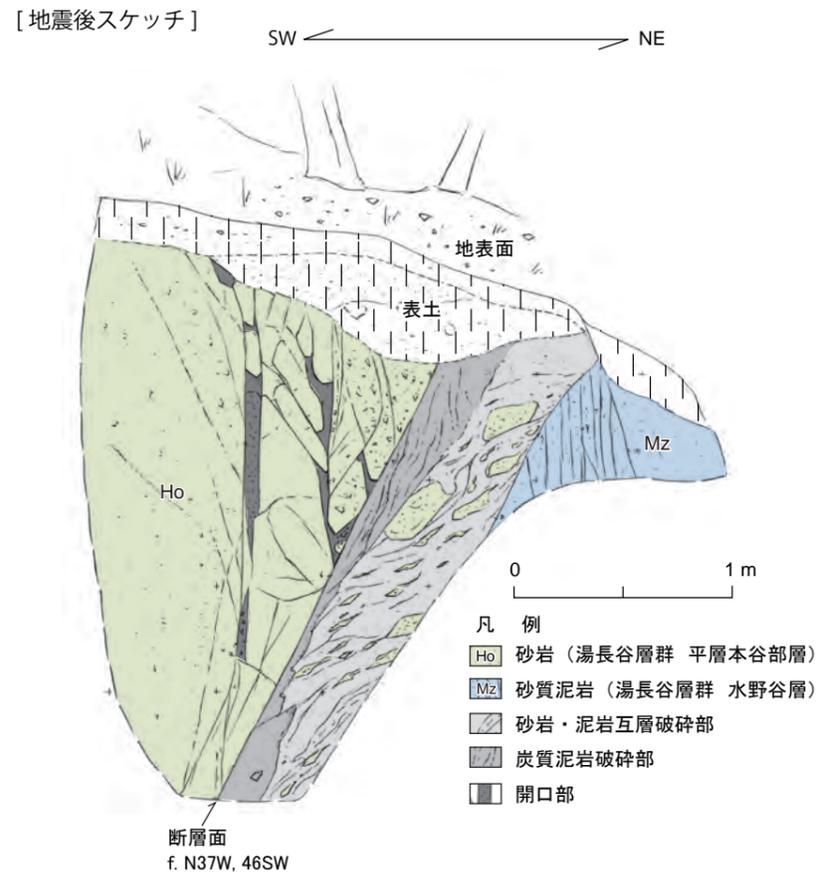
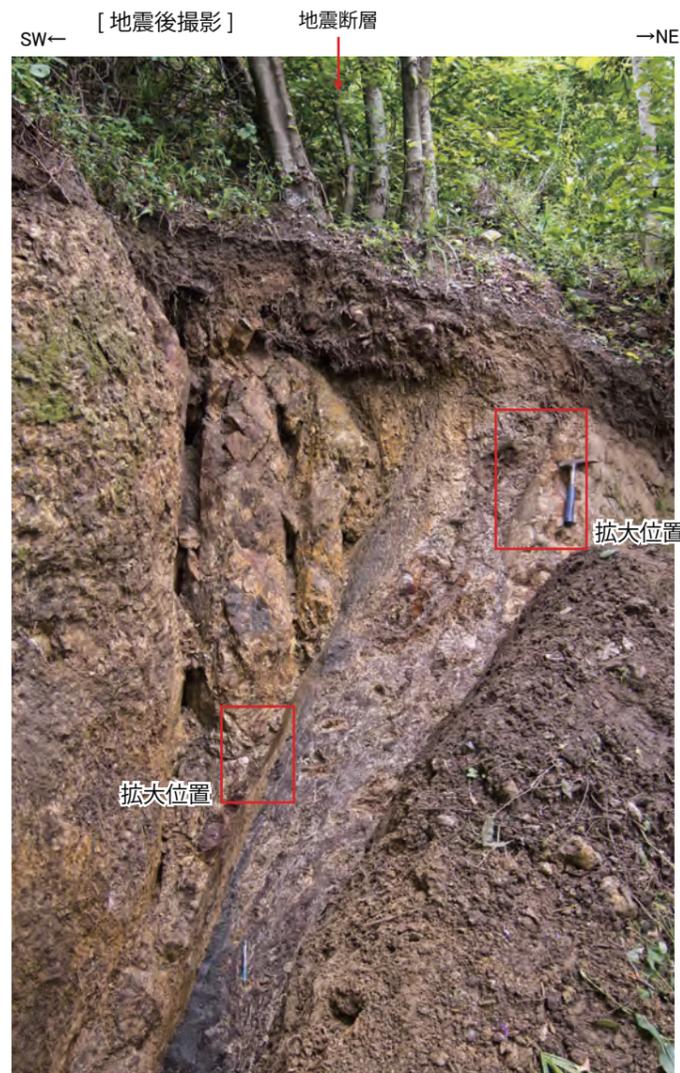
第 3.2-8 図 湯ノ岳断層の露头スケッチ・写真 (Loc. K905, いわき市遠野町入遠野官沢)

いわき市遠野町入遠野官沢（Loc.K905）においては，地震に伴って舗装道路は撓曲状を呈し，クラックが出現しており，同地点では，1999 年調査時に湯ノ岳断層を覆う低位段丘堆積物基底に変位は認められなかったが，地震時に約 25cm 南西落ちの正断層的変位を与えていることが確認された（第 3.2-8 図）。また，1999 年調査時においては，同断層露頭の破砕部は固結し，断層面は癒着していると判断したものの，地震発生後において同露頭を断層の走向方向に掘削して，破砕部の性状を詳細に観察した結果，断層面沿いに数 mm 程度の軟質粘土が確認された（第 3.2-8 図）。

Loc.K905. いわき市遠野町入遠野官沢  
北東側の変成岩と南西側の中山層とを境する湯ノ岳断層。

同左拡大.  
礫層基底面に変位は認められない。

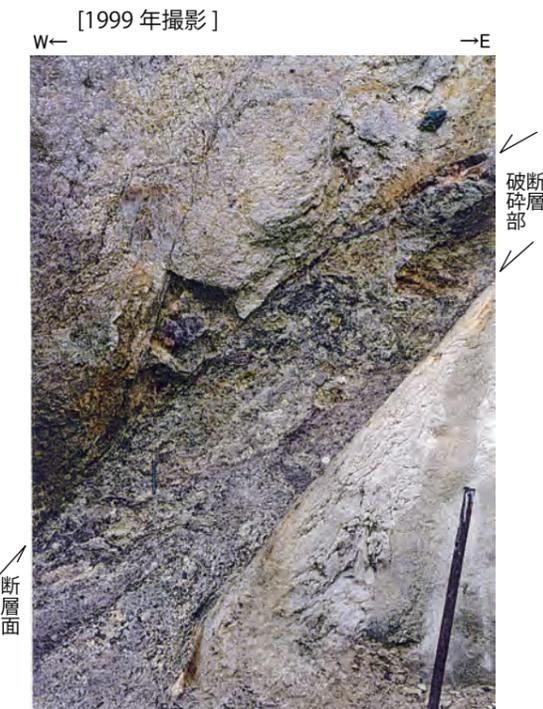
第 3.2-9 図 湯ノ岳断層の露头スケッチ・写真 (Loc.K611, いわき市常磐藤原町阿良田北西)

いわき市常磐藤原町阿良田北西（Loc.K611）においては，山地斜面に地震断層が出現しており，同地震断層は，湯ノ岳断層に連続していることが確認された（第 3.2-9 図）。また，1999 年調査時においては，同断層露頭の破砕部は固結し，断層面は癒着していると判断したものの，地震発生後において同露頭を

断層の走向方向に掘削して、破砕部の性状を詳細に観察した結果、断層面沿いに数 mm 程度の軟質粘土が確認された（第 3.2-9 図）。

南西側の平層と北東側の水野谷層とを境する湯ノ岳断層水野谷層と変成岩との境界 (↑) には断層は認められない。

同左拡大。断層面破碎部は固結し、断層面は癒着している。
