湯ノ岳断層に関する追加調査結果の報告

平成 23 年 12 月 27 日

東京電力株式会社

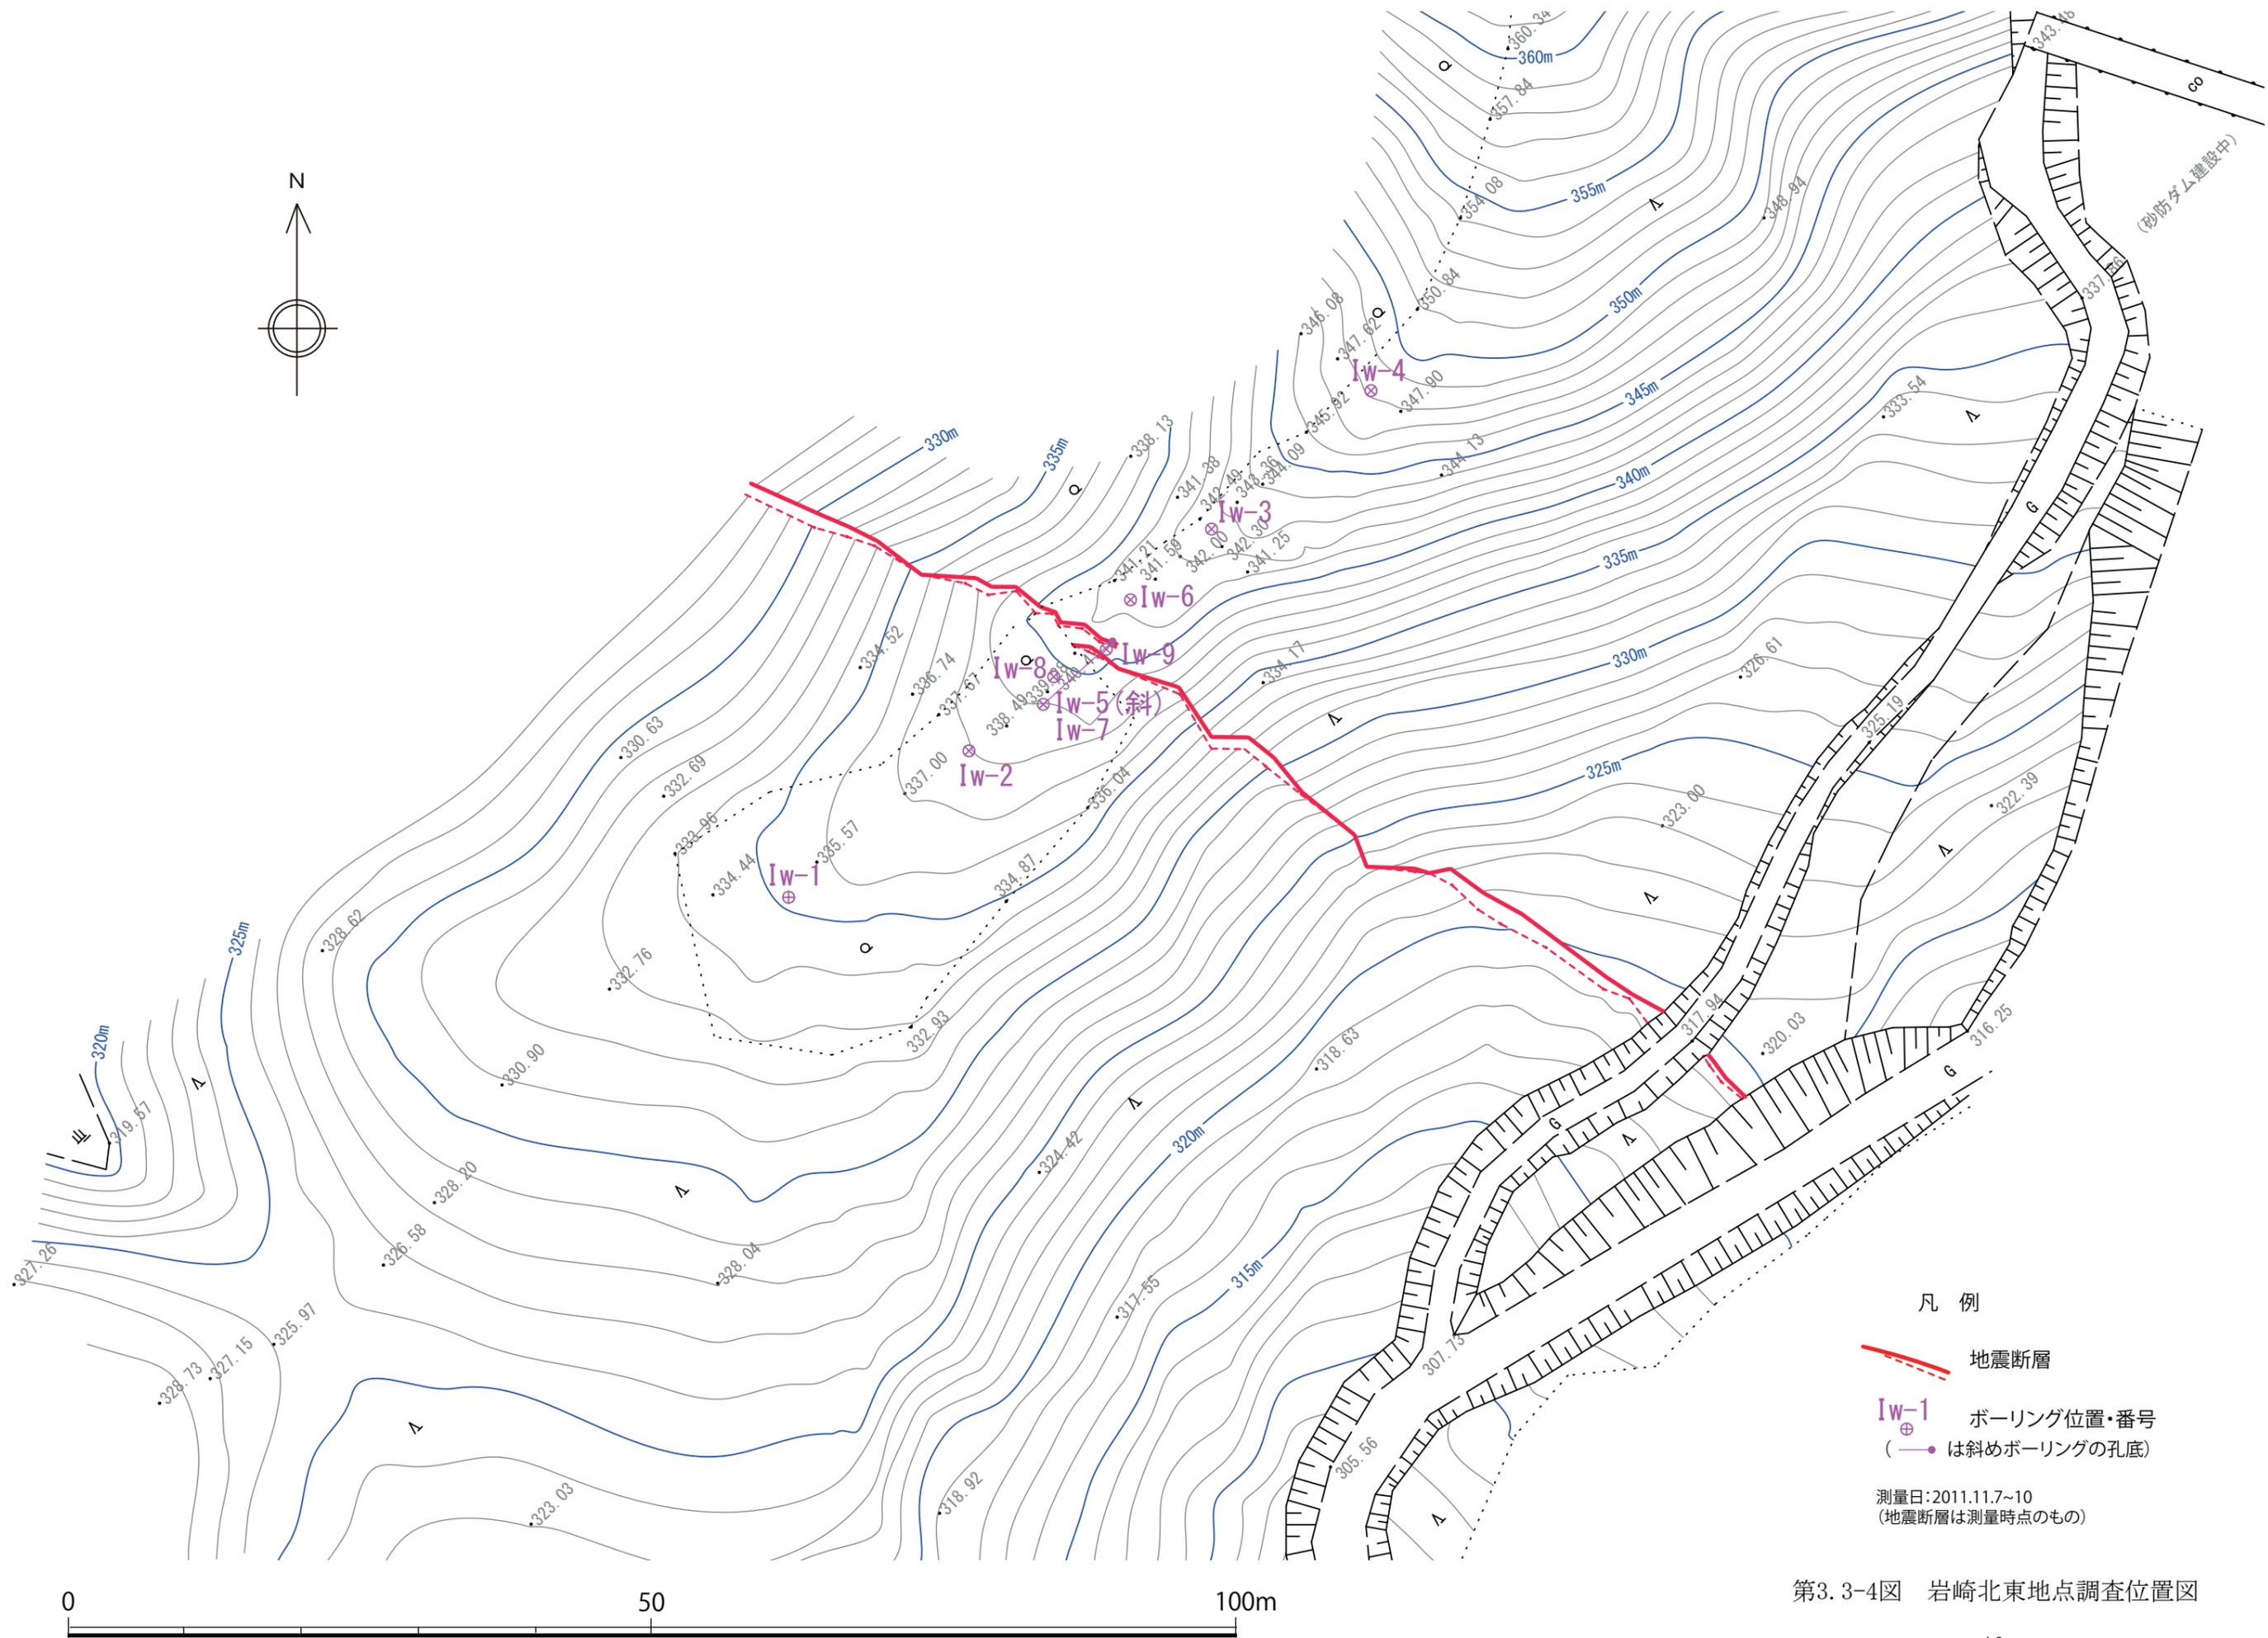
第3.3-4図 岩崎北東地点調査位置図

本地点では、比較的平坦な尾根部に古い堆積物が分布することを期待して、過去数十万年間における累積変位量を把握することを目的に、地震断層を挟んで計 9 孔のボーリングを実施した（第 3.3-4 図）。

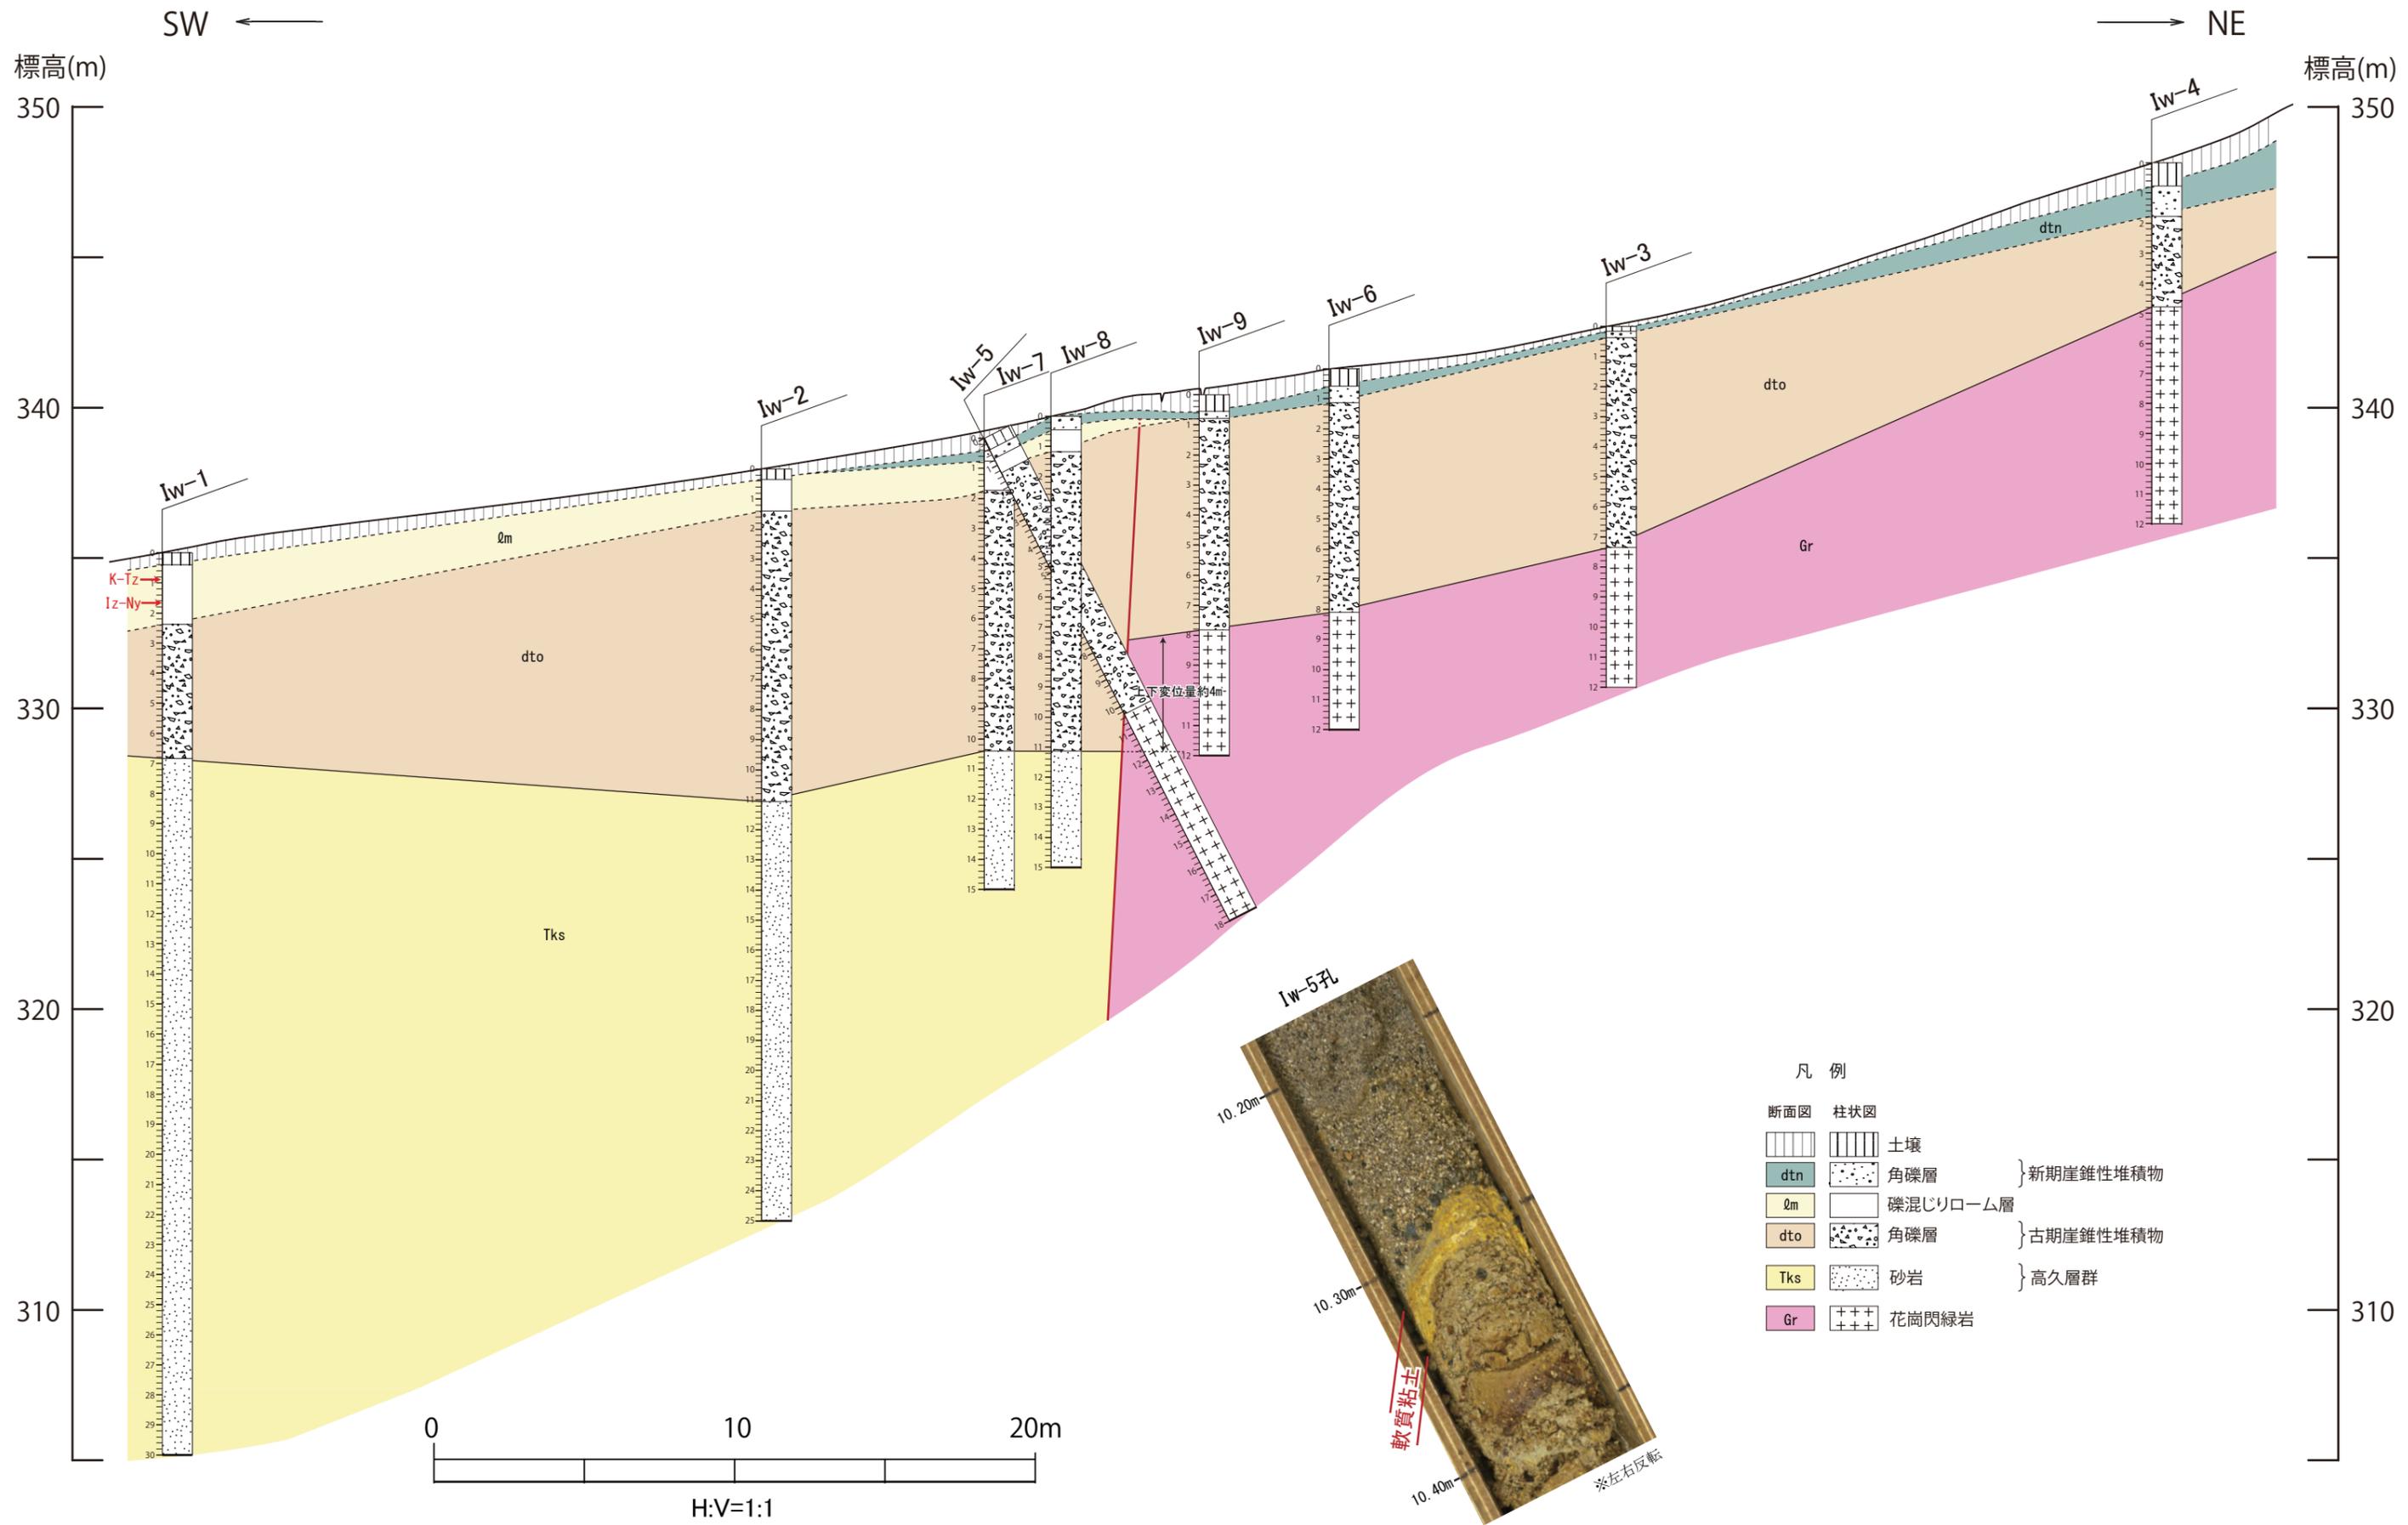
第3.3-5図 岩崎北東地点地質断面図

ボーリング調査結果によると、地震断層北東側の Iw-9 孔、Iw-6 孔、Iw-3 孔及び Iw-4 孔には花崗閃緑岩が、南西側の Iw-8 孔、Iw-7 孔、Iw-2 孔及び Iw-1 孔には中新統高久層群がそれぞれ分布しており、Iw-9 孔と Iw-8 孔との間に湯ノ岳断層が確認される。ボーリング調査地点では、花崗閃緑岩及び高久層群を覆って古期及び新期の崖錐性堆積物が分布しており、Iw-9 孔と Iw-8 孔との間において、古期崖錐性堆積物基底面の高度に約 4m 南西側低下の不連続が認められる。また、地震断層南西側から北東側に掘削した斜孔 Iw-5 孔（傾斜角 63°）では深度 10.30m において、南西上盤側の古期崖錐性堆積物と北東下盤側の花崗閃緑岩とが断層関係で接していることが確認された（第 3.3-5 図のコア写真）。断層面の傾斜は見かけ約 60° であり、断層面下盤側には幅約 1.2m（コア長）の岩石化した花崗閃緑岩等の角礫破砕部が認められ、断層面沿いには幅 1cm~2cm 程度の橙灰色軟質粘土を伴う。

の正断層的変位を与えており、その上下変位量は約 4m と判断される。

古期崖錐性堆積物の堆積年代については、同堆積物を覆うローム層上部から鬼界葛原テフラ（約 9.5 万年前；町田・新井，2003）が、また、ローム層下部から飯縄西山テフラ（約 18 万年前；中里・中澤，2007）が検出された（第 3.3-6 図）こと、これらのローム層と下位の古期崖錐性堆積物との間に埋没土壌が存在する等の時間間隙を示す現象は認められず、両者は漸移的であり、古期崖錐性堆積物基底までの層相に変化は認められないことから、およそ 25 万年前～20 万年前と推定される。

以上のことから、本地点において、湯ノ岳断層は、4 月 11 日以前、約 25 万年前～20 万年前に活動しており、その累積変位量は約 4m であることが確認されたものの、活動の時期は特定できなかった。

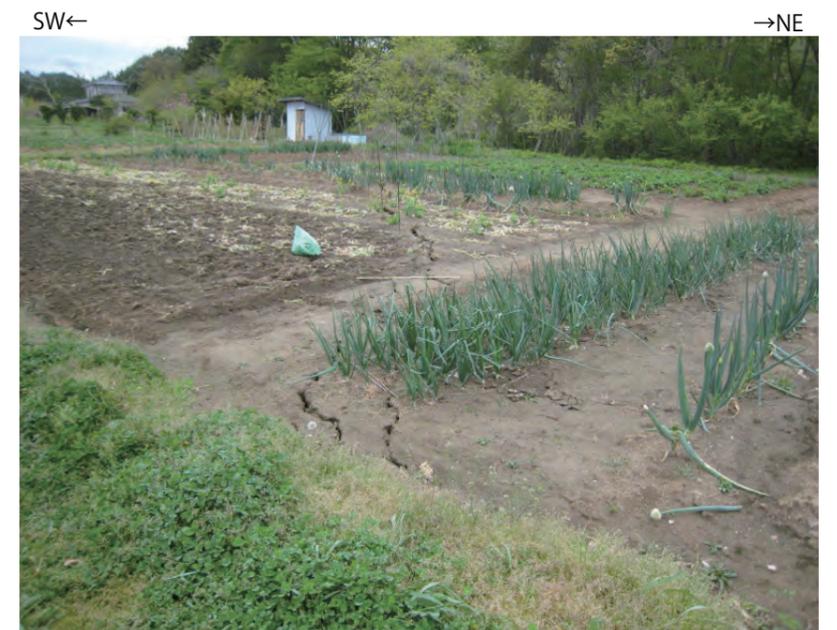
第 3.3-7 図 田場坂地点に出現した地震断層

本地点は、地震発生前の空中写真判読及び現地における簡易測量により M_1 面に変位・変形がないことを確認していた地点であり、4 月 11 日に発生した地震に伴って M_1 面上の湯ノ岳断層に対応する位置において、開口クラックが出現した（第 3.2-7 図，第 3.3-7 図）。同クラックは、断続的であり、上下方向及び水平方向のいずれも明瞭な変位は認められない。

田場坂地点  
M<sub>1</sub> 面 (MIS5e) 上に出現した開口クラック。  
上下・水平変位はほとんど認められない。

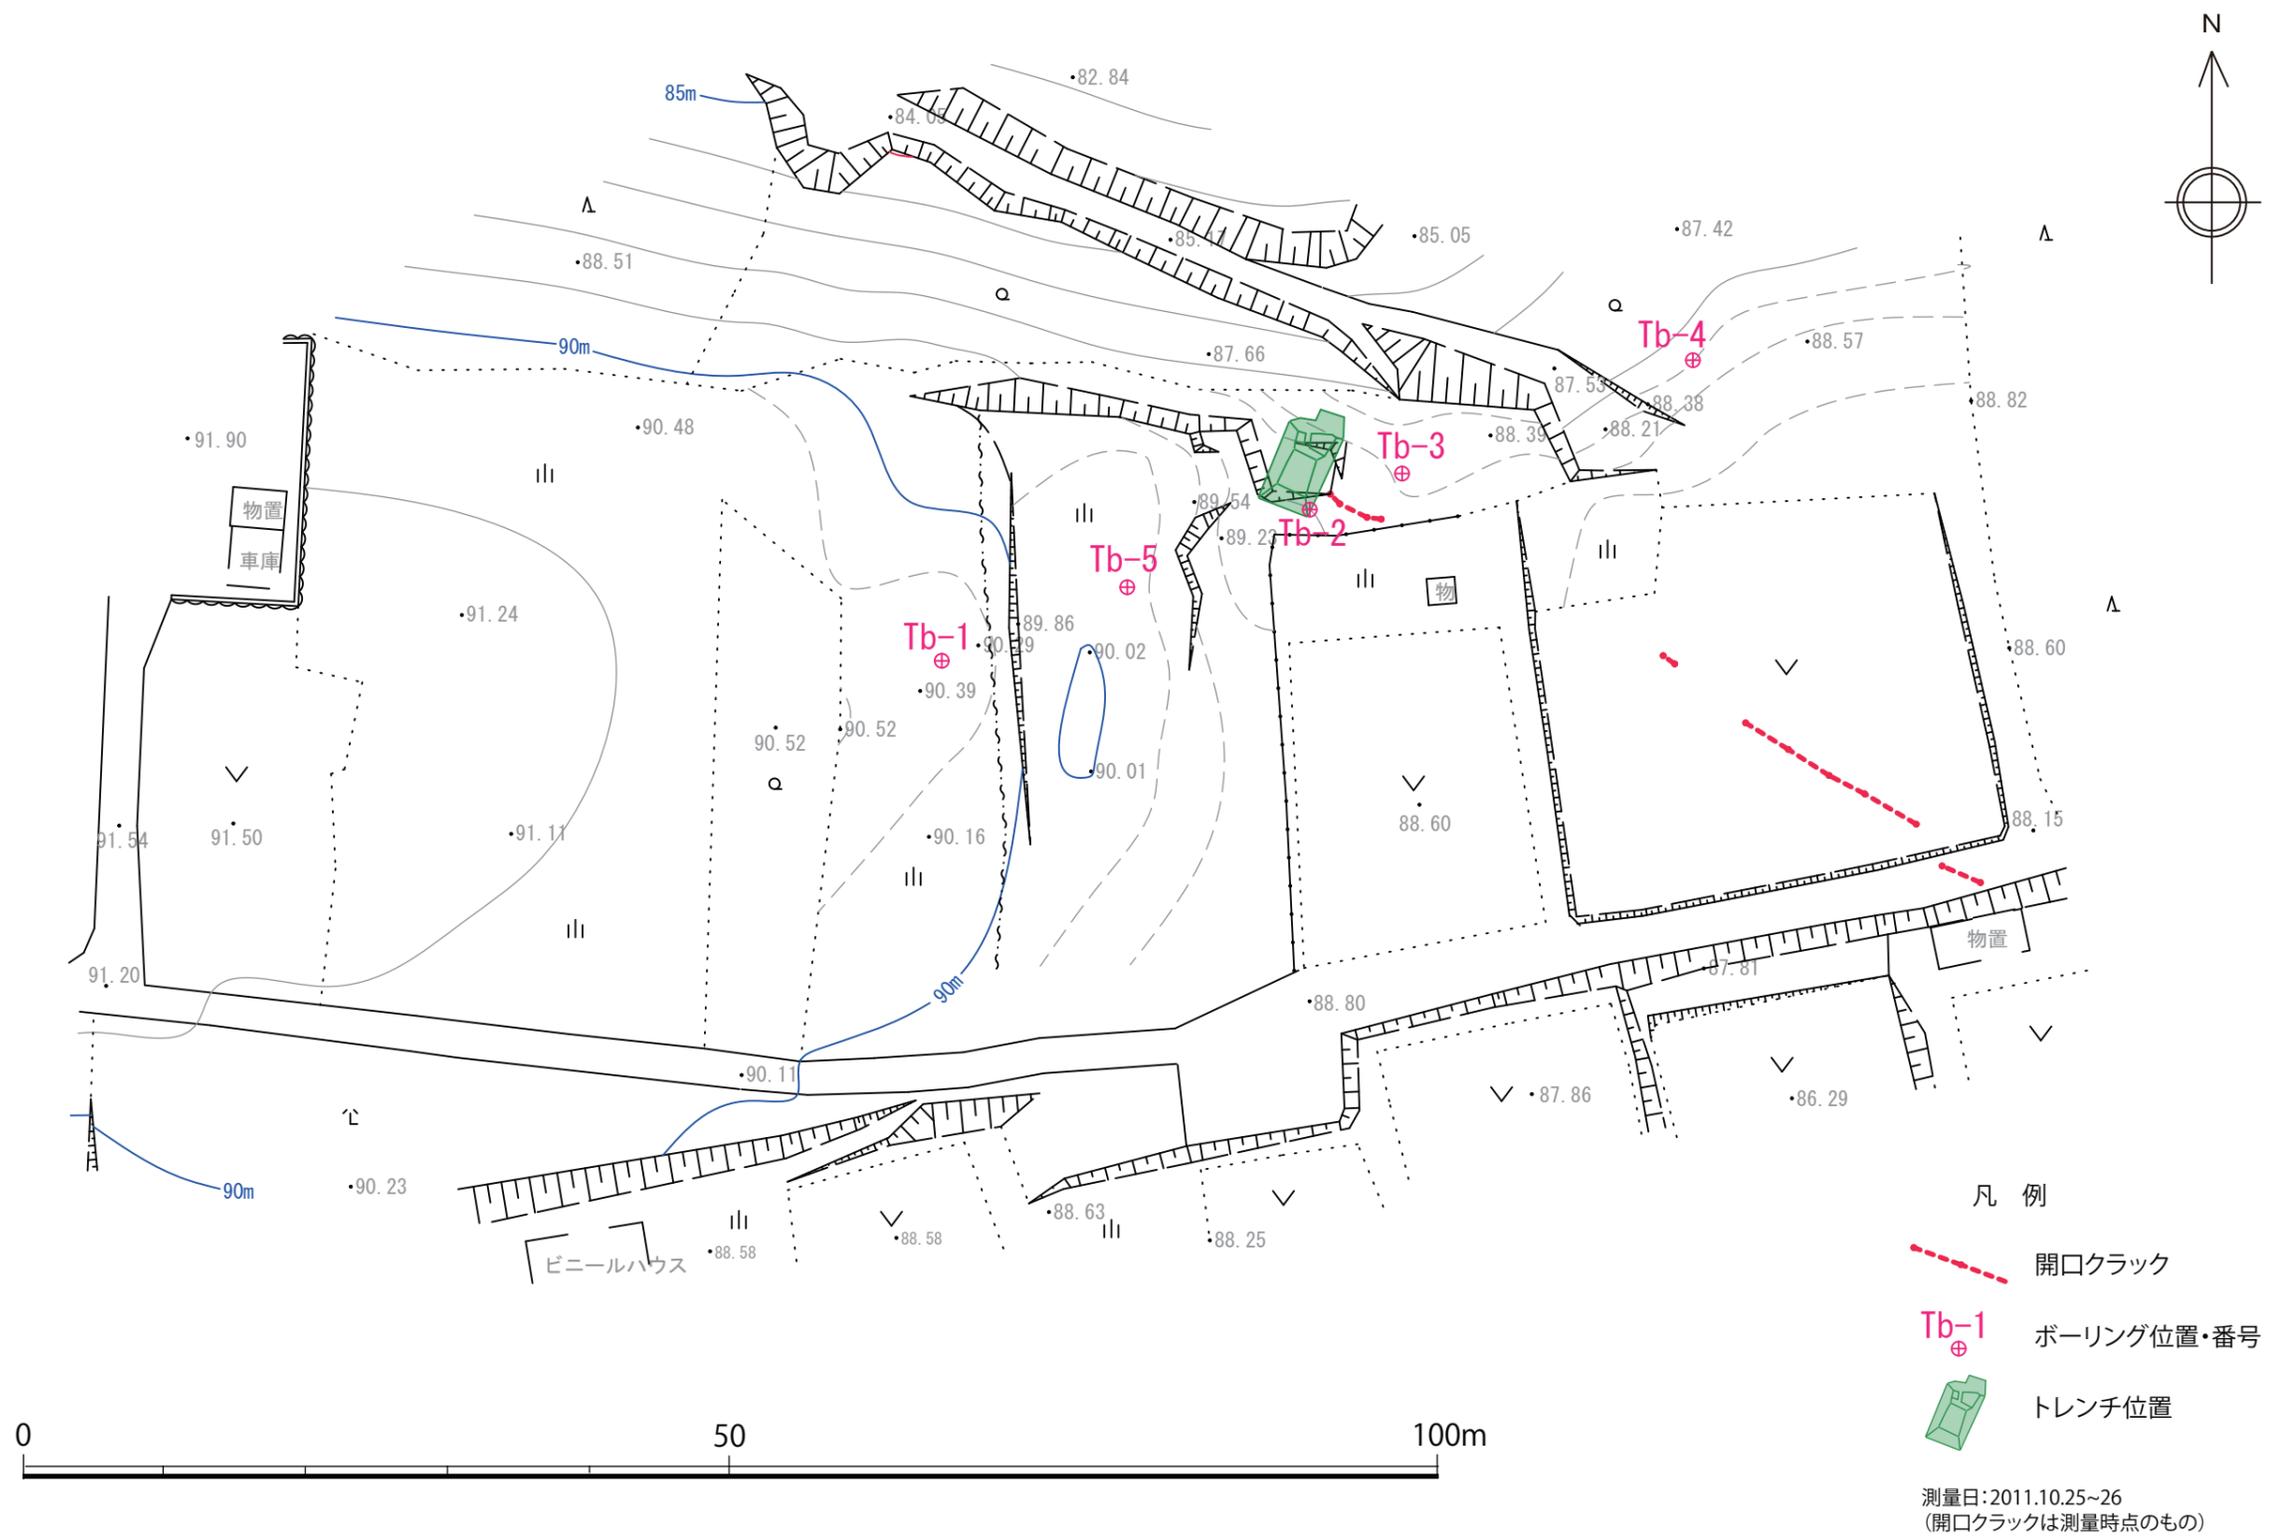
第3.3-8図 田場坂地点調査位置図

本地点では、 M_1 面を構成する堆積物の分布状況を明らかにして、後期更新世以降における湯ノ岳断層の活動履歴、変位量を把握することを目的に、出現した開口クラックを挟んで計 5 孔のボーリングを実施した。さらに、ボーリング調査結果を踏まえて、断層と堆積物との関係を直接確認するため、トレンチ調査を実施した（第 3.3-8 図）。

このことから、 M_1 面を構成する礫層基底面の高度に不連続が推定される位置においてトレンチ調査を実施した（第 3.3-8 図）。トレンチ壁面のスケッチ・写真を第 3.3-10 図～第 3.3-12 図に示す。

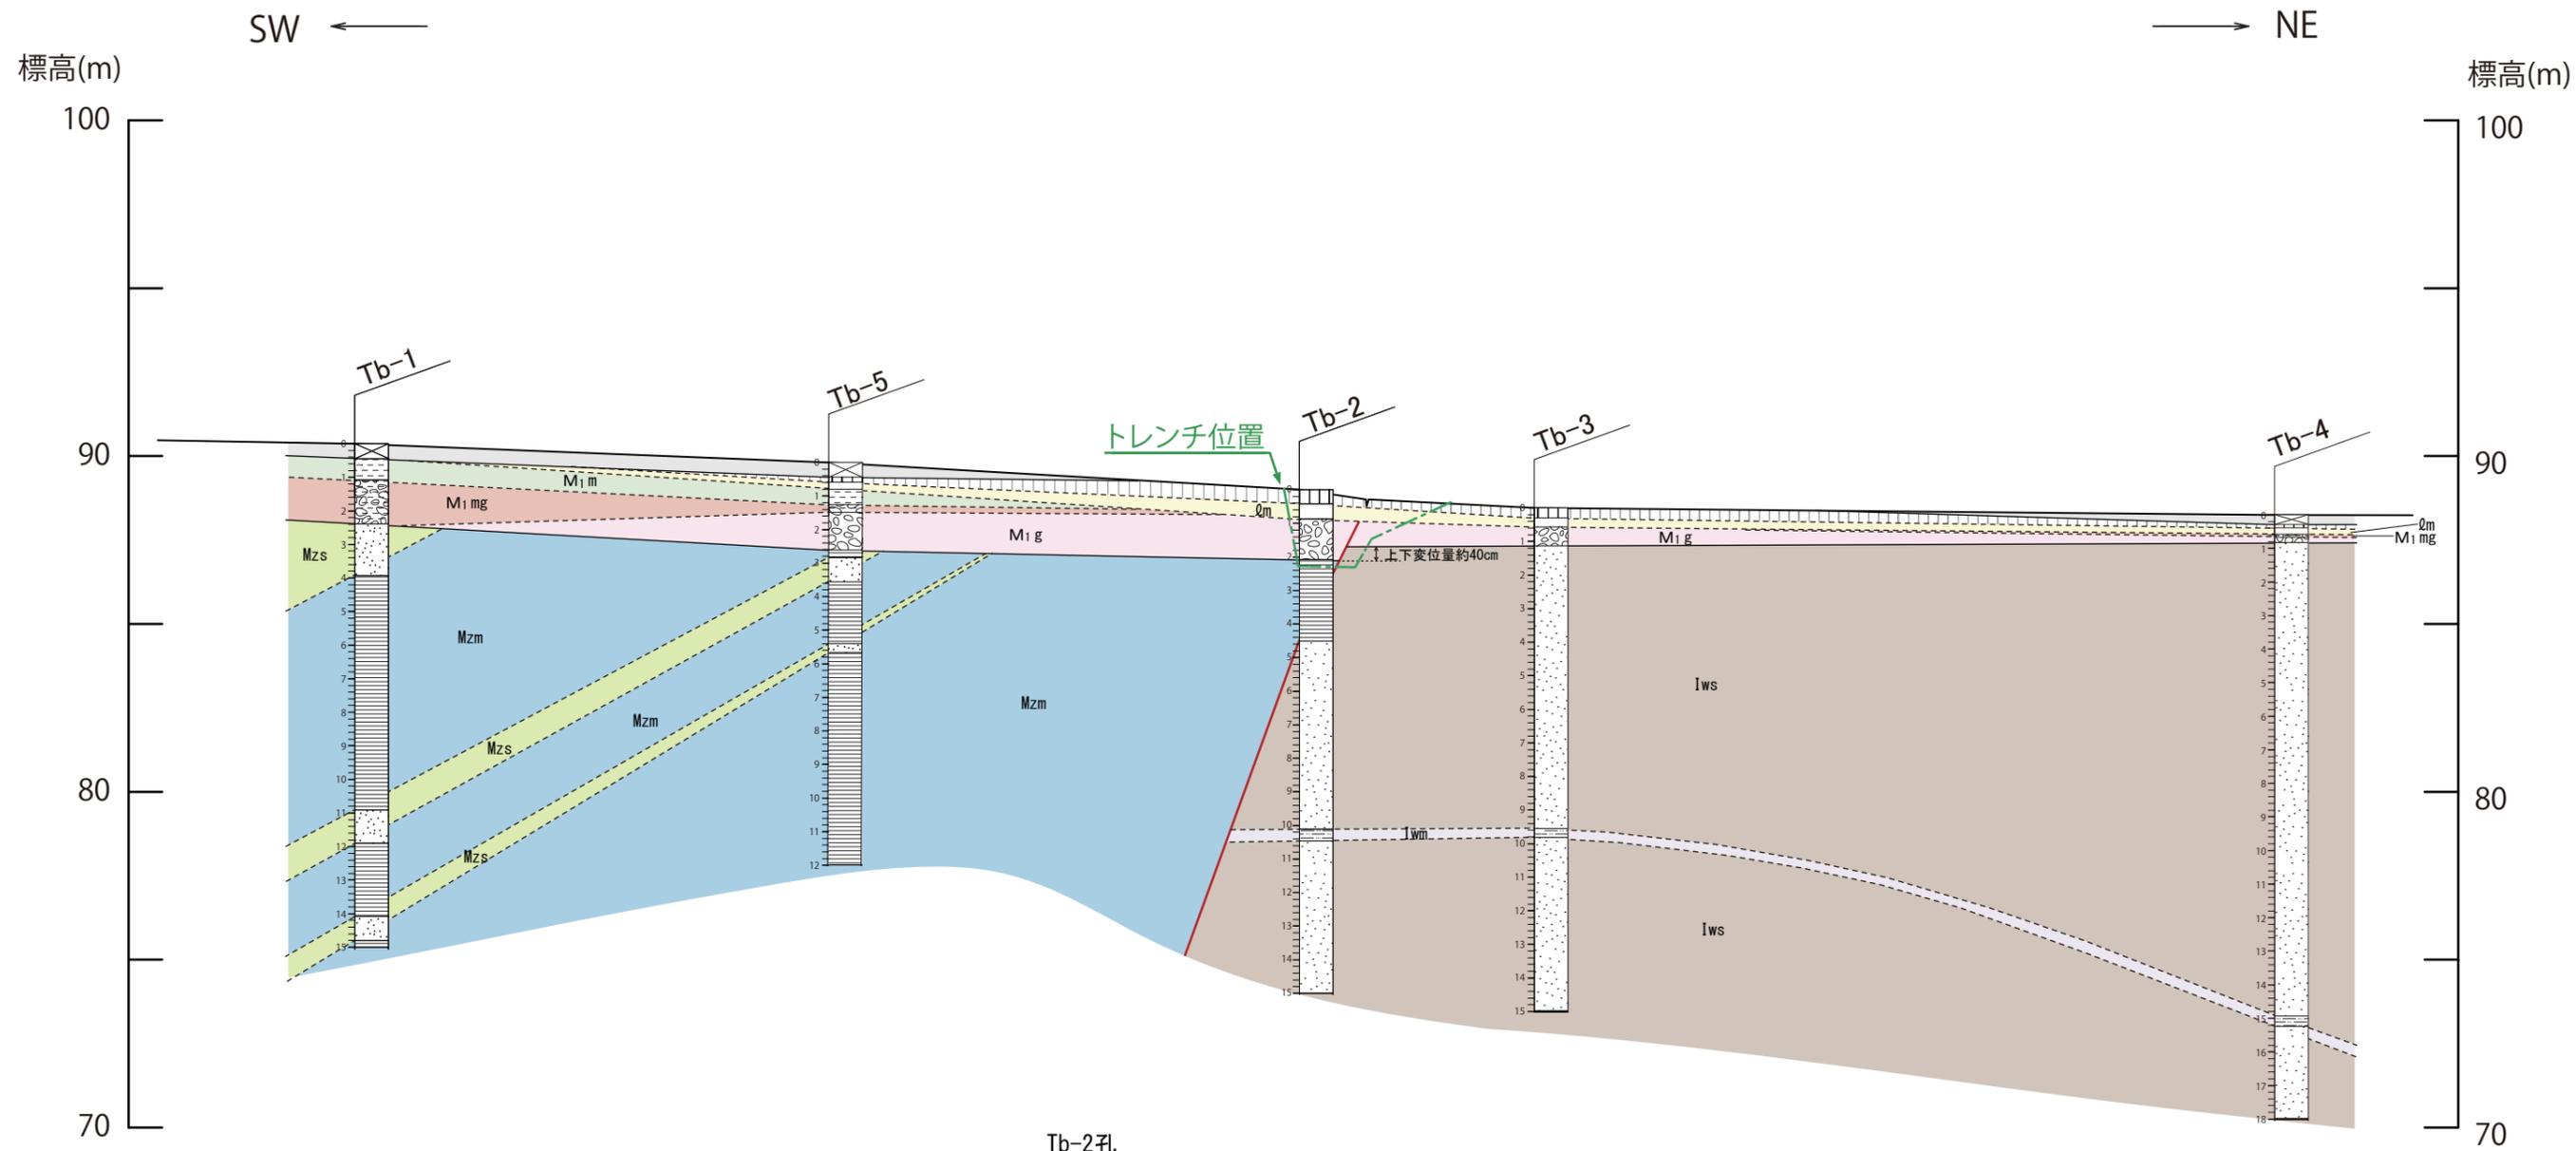
第3.3-9図 田場坂地点地質断面図

ボーリング調査結果によると、開口クラック北東側の Tb-3 孔及び Tb-4 孔には古第三系漸新統白水層群石城層が、南西側の Tb-5 孔及び Tb-1 孔には新第三系中新統湯長谷層群水野谷層がそれぞれ分布しており、Tb-2 孔の深度 4.5m 付近において、上盤側の湯長谷層群と下盤側の白水層群とを境する湯ノ岳断層が直接確認された。

破碎部幅は約 1m（コア長）であり、泥岩、砂岩、礫岩などの角礫状破碎ないし擾乱帯となっている。破碎部は全体的に固結しているものの、深度 4.51m に平滑な傾斜角約 60° の断層面が認められ、同断層面上盤側に沿って、幅 1cm 程度の角礫混じり黒色軟質粘土が認められる。

また、ボーリング調査地点においては、古第三系及び新第三系を覆って、 M_1 面を構成する礫層等が分布しており、湯ノ岳断層付近を境に、同礫層基底面の高度に約 40cm 南西側低下の不連続が推定される。

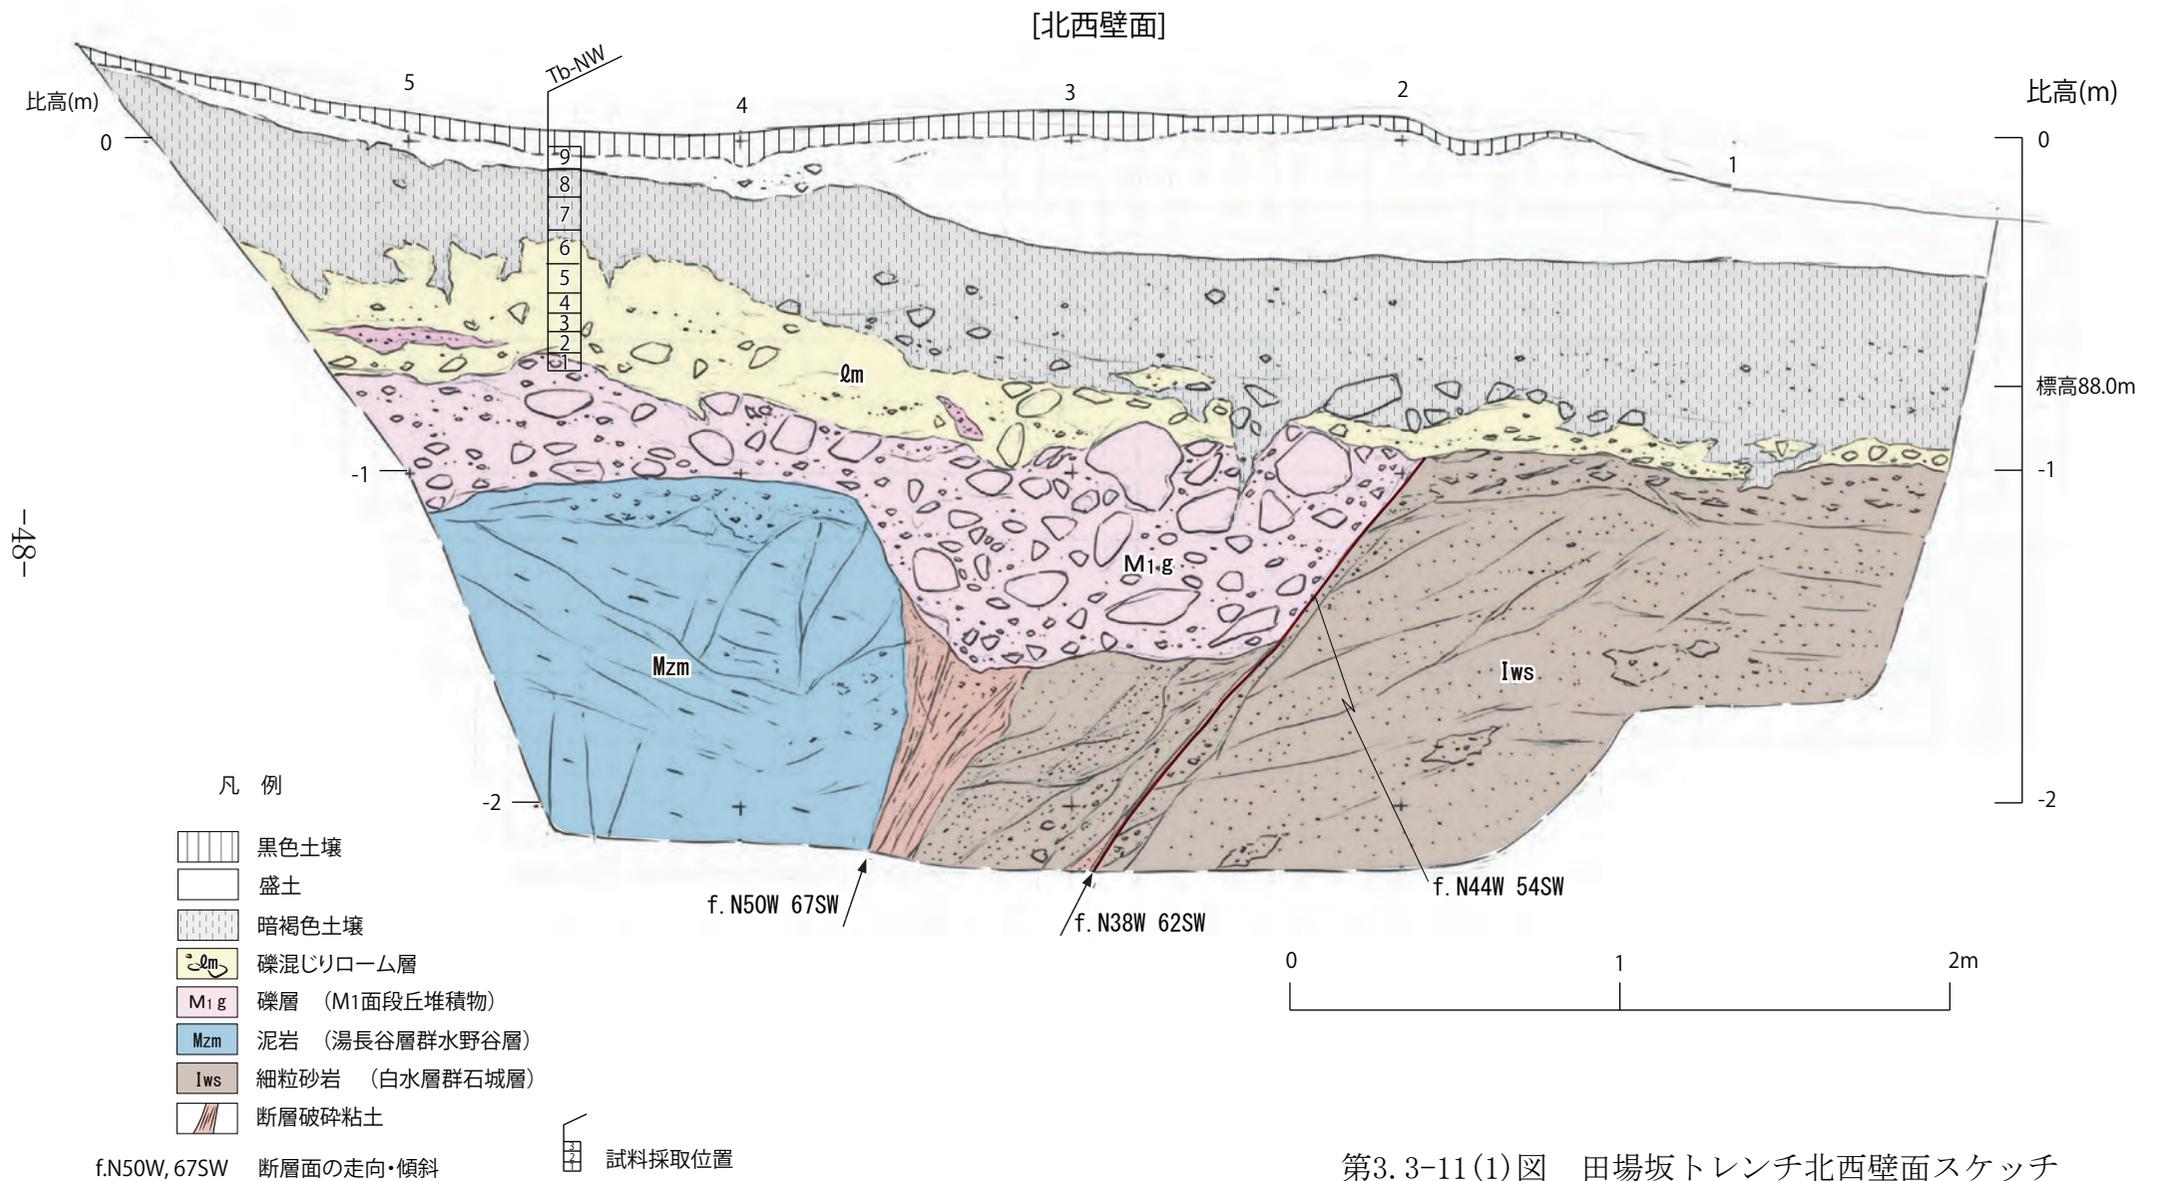
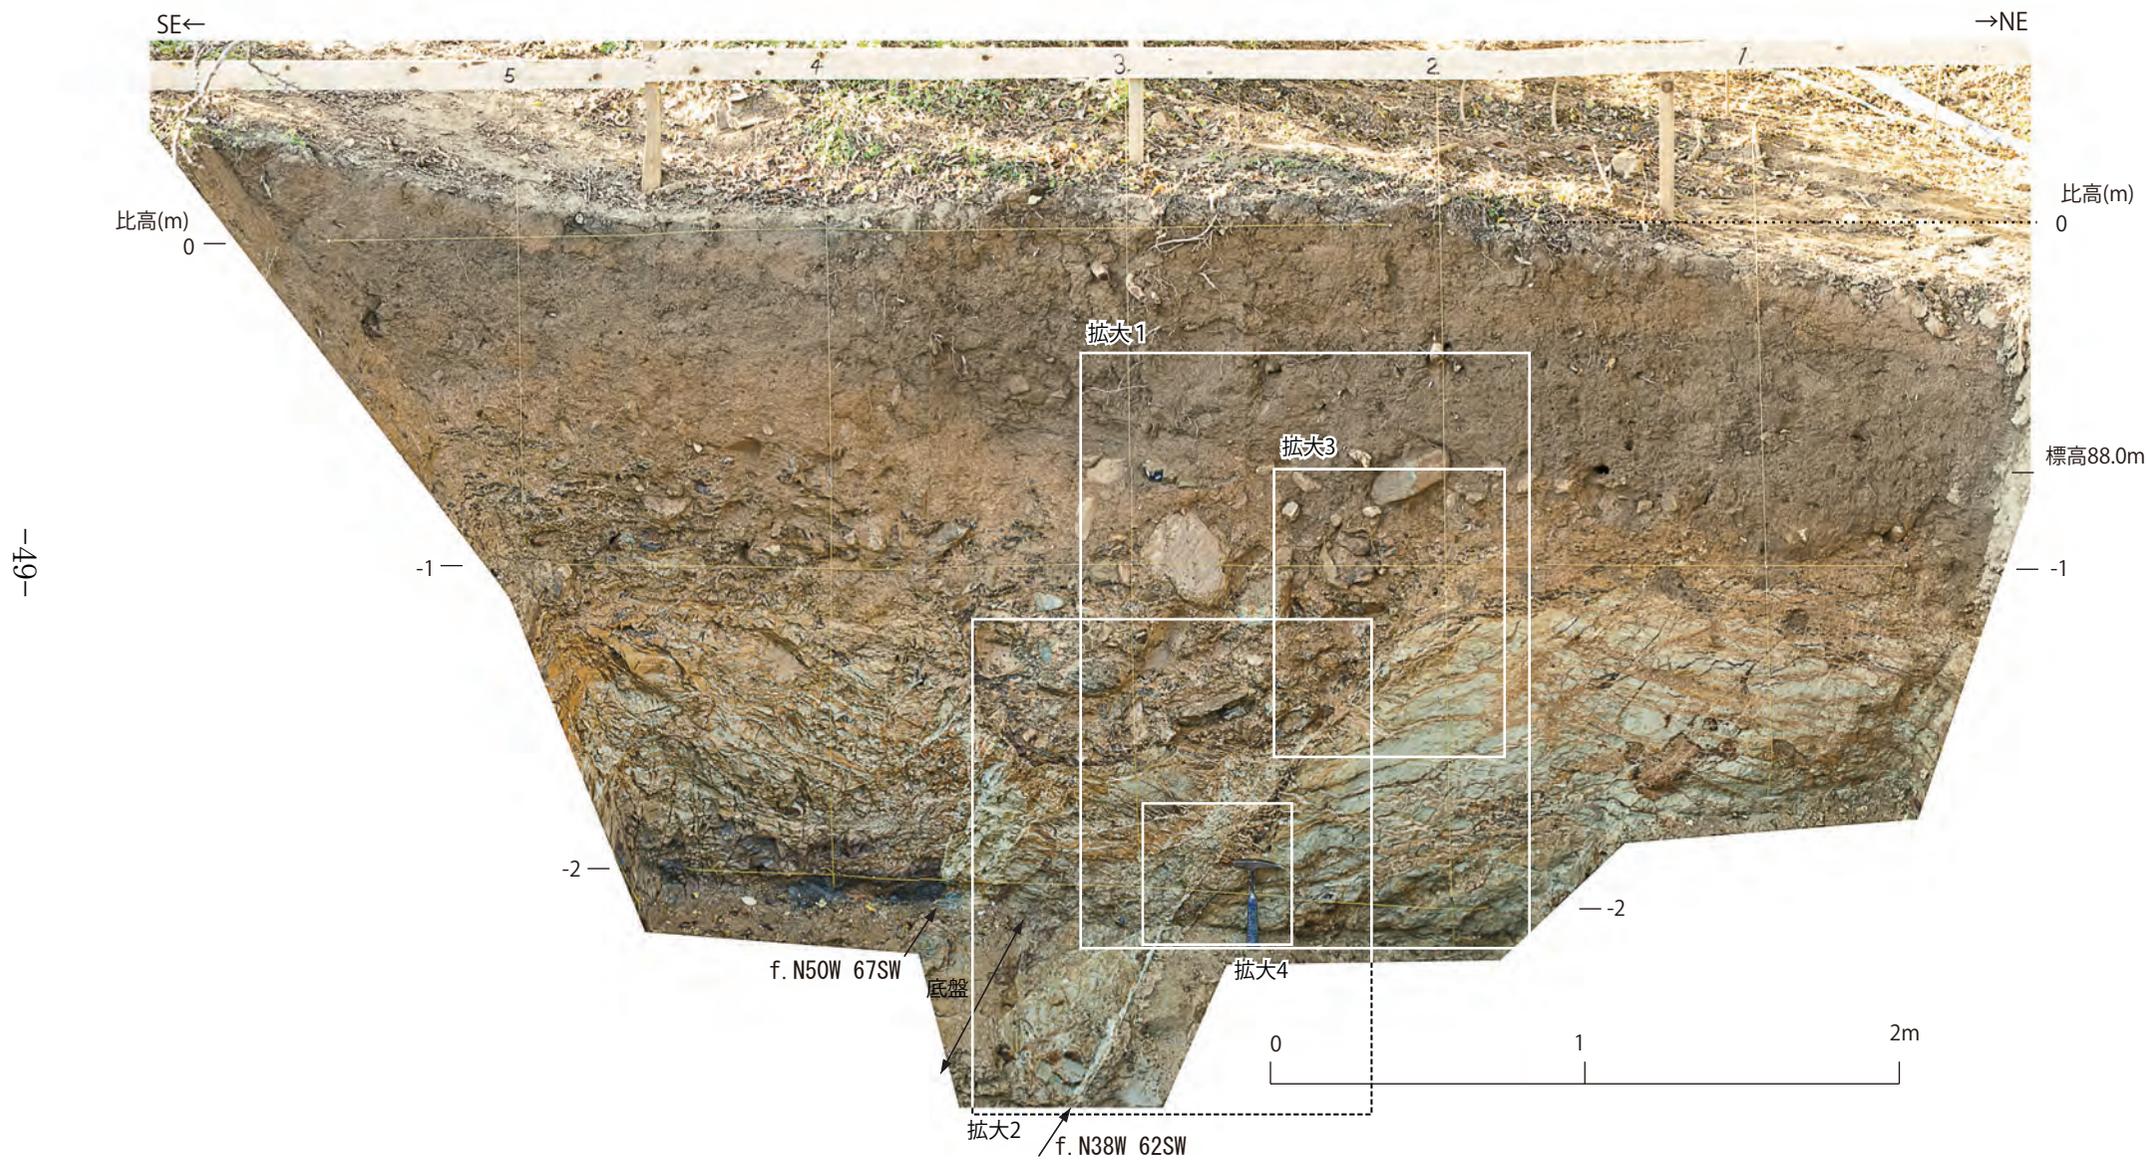
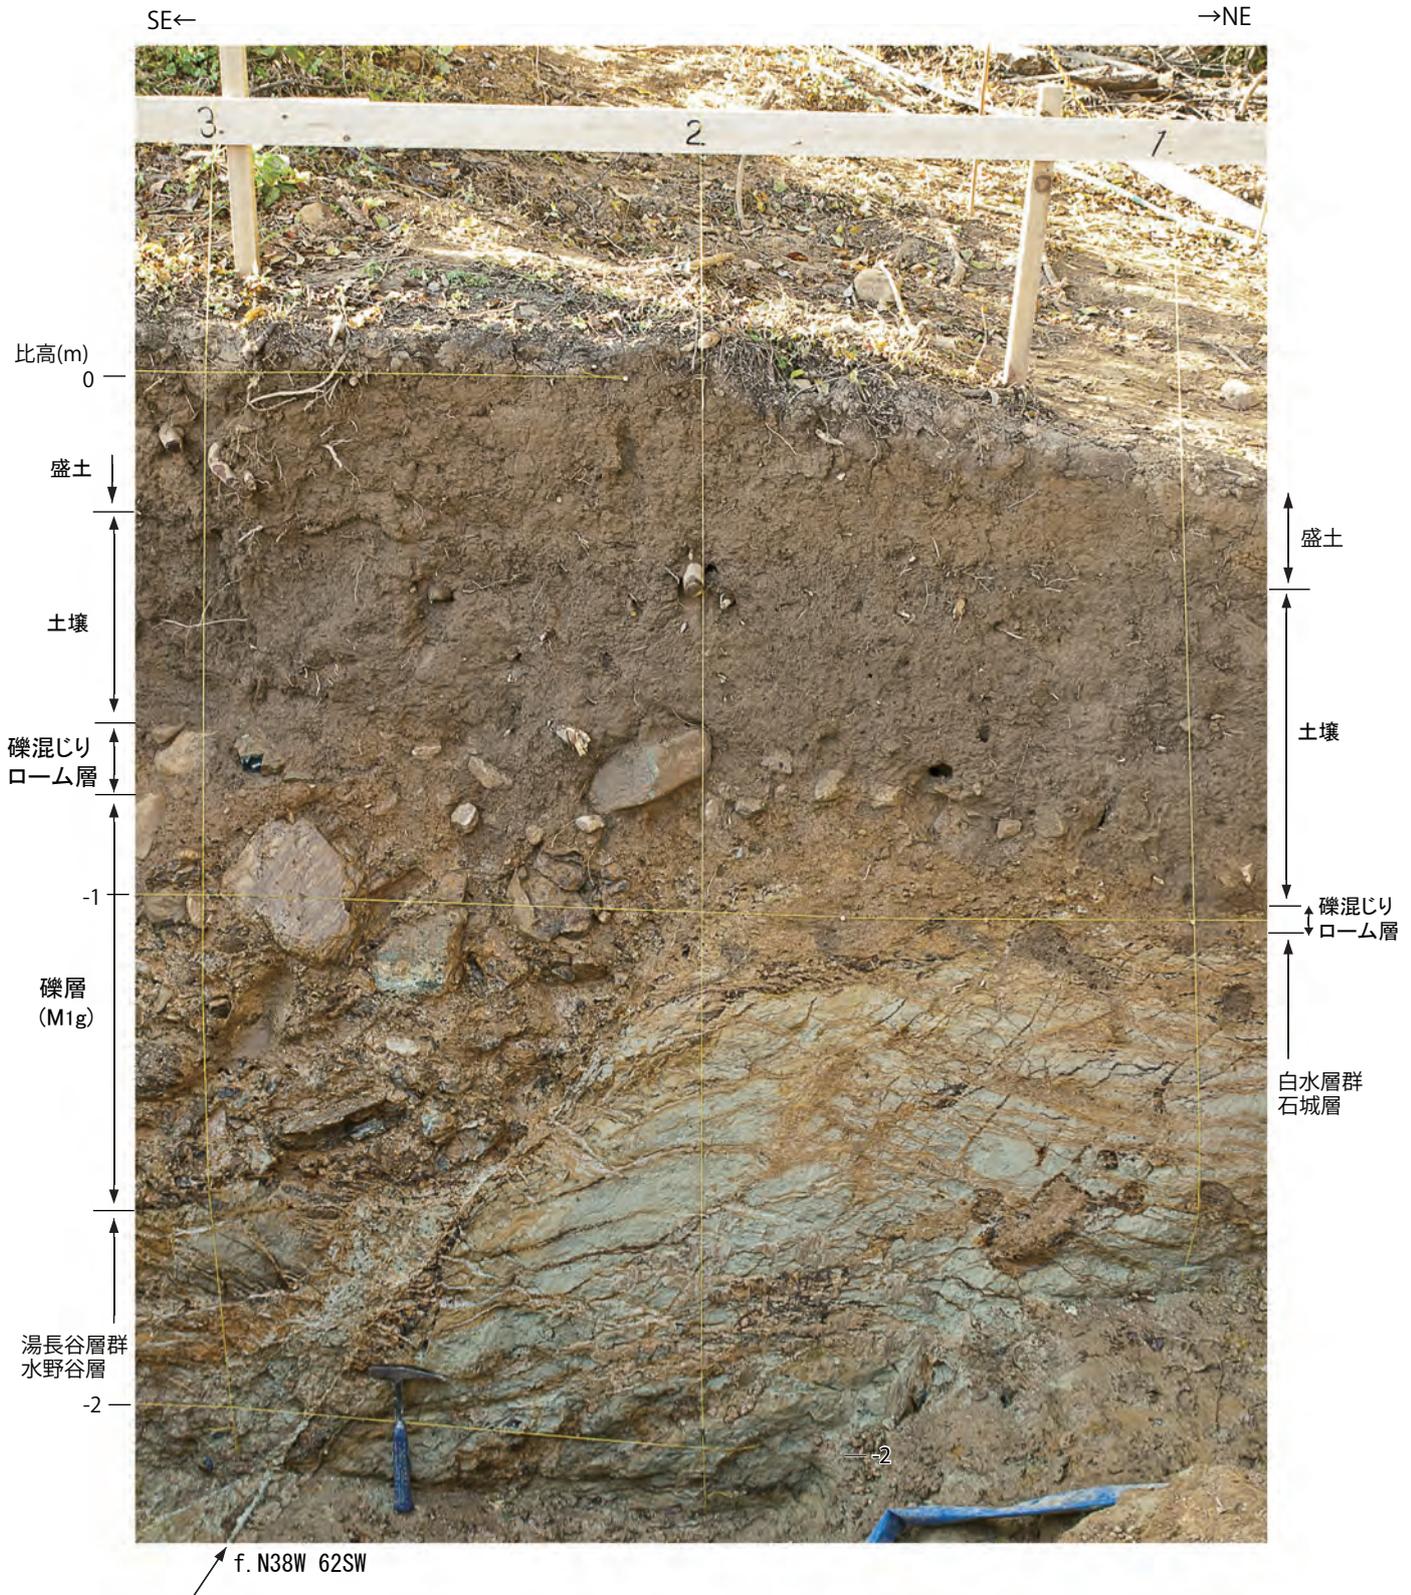
第3.3-11(1)図 田場坂トレンチ北西壁面スケッチ

トレンチ壁面において、北東下盤側の白水層群石城層と南西上盤側の湯長谷層群水野谷層とを境する湯ノ岳断層が確認された。同断層は断層面が $50^\circ \sim 60^\circ$ 程度南西傾斜を示す正断層であり、断層面沿いに幅 20cm～70cm 程度の破碎部が認められ、破碎部は軟質となっている。

M_1 面を構成する礫層は下盤側の石城層と断層関係で接していることが確認され、断層面沿いでは礫の配列が認められる。同礫層に変位を与えている断層は、断層面の傾斜が概ね 60° 南西傾斜、南西落ちの正断層であり、その上下変位量は、北西壁面では約 60cm であり、南東壁面でも断層近傍の礫層基底面の傾斜を断層による引きずりとみなすと上下変位量は約 60cm となる。

一方、北西壁面の断層上盤側においては、暗褐色土壌が下位の M_1 面を構成する礫層まで楔状に落ち込んだ形態が認められるものの、断層活動に起因したものか否か不明である。また、 M_1 面を構成する礫層に変位を与えている断層の地表面への延長部は、4月11日に出現した開口クラックの北東側約 1m に位置し、両者は一致していない。南東壁面においては、断層上盤側の M_1 面を構成する礫層中に、主断層とは逆に面が北東側に傾斜する数条の節理が認められ、同節理の地表面への延長部は開口クラックの位置にほぼ一致しているものの、同クラック直下の盛土及び暗褐色土壌に節理などは認められず、4月11日に出現した開口クラックとの関係は不明である。

以上のことから、本地点において、湯ノ岳断層は、4月11日以前、 M_1 面を構成する礫層堆積以降に活動しており、その上下変位量は約 60cm であることが確認されたものの、活動の時期は特定できなかった。
