湯ノ岳断層に関する追加調査結果の報告

平成 23 年 12 月 27 日

東京電力株式会社

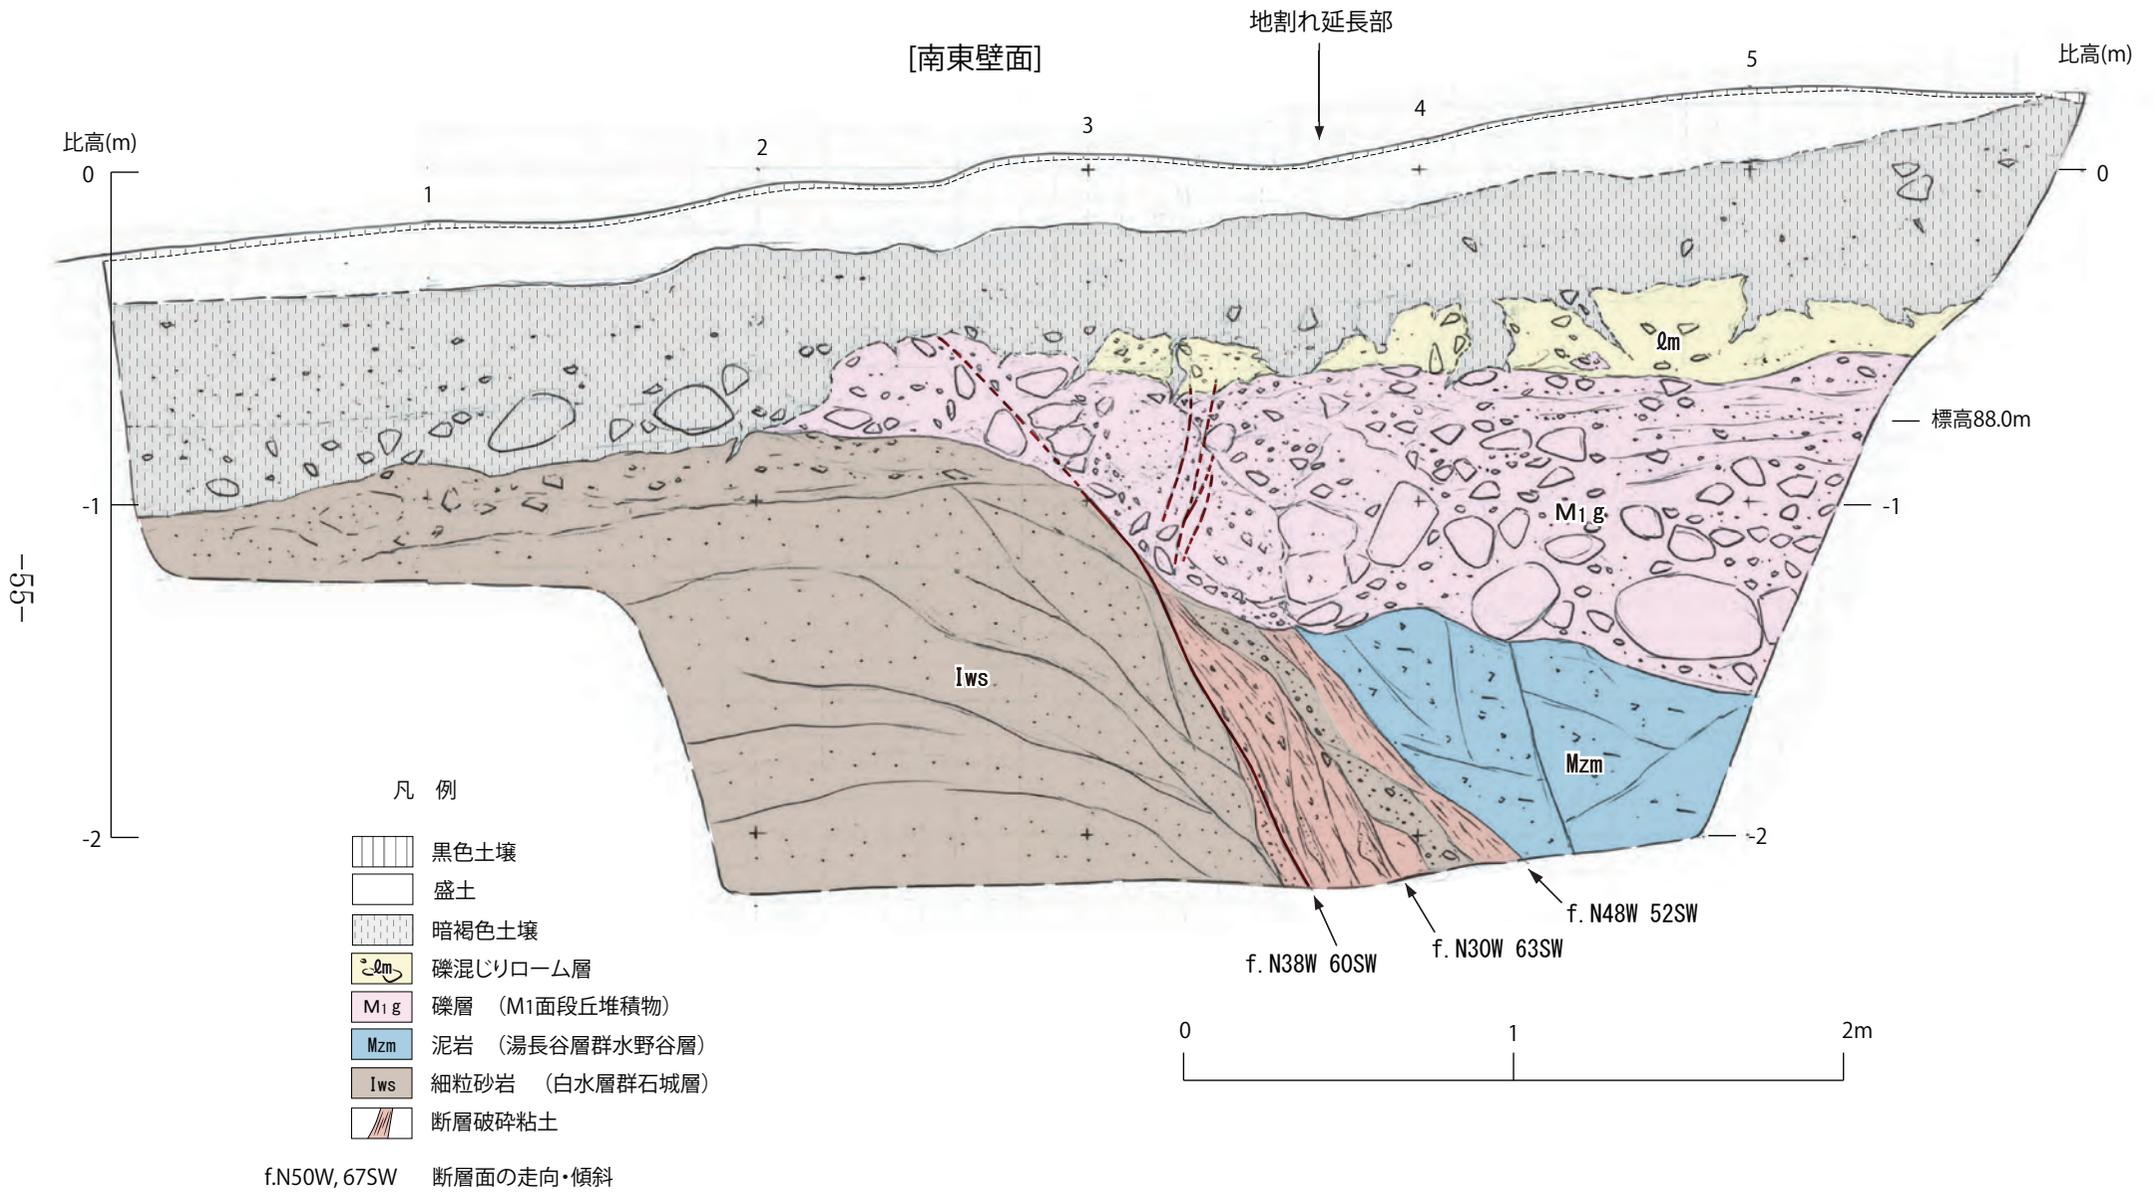
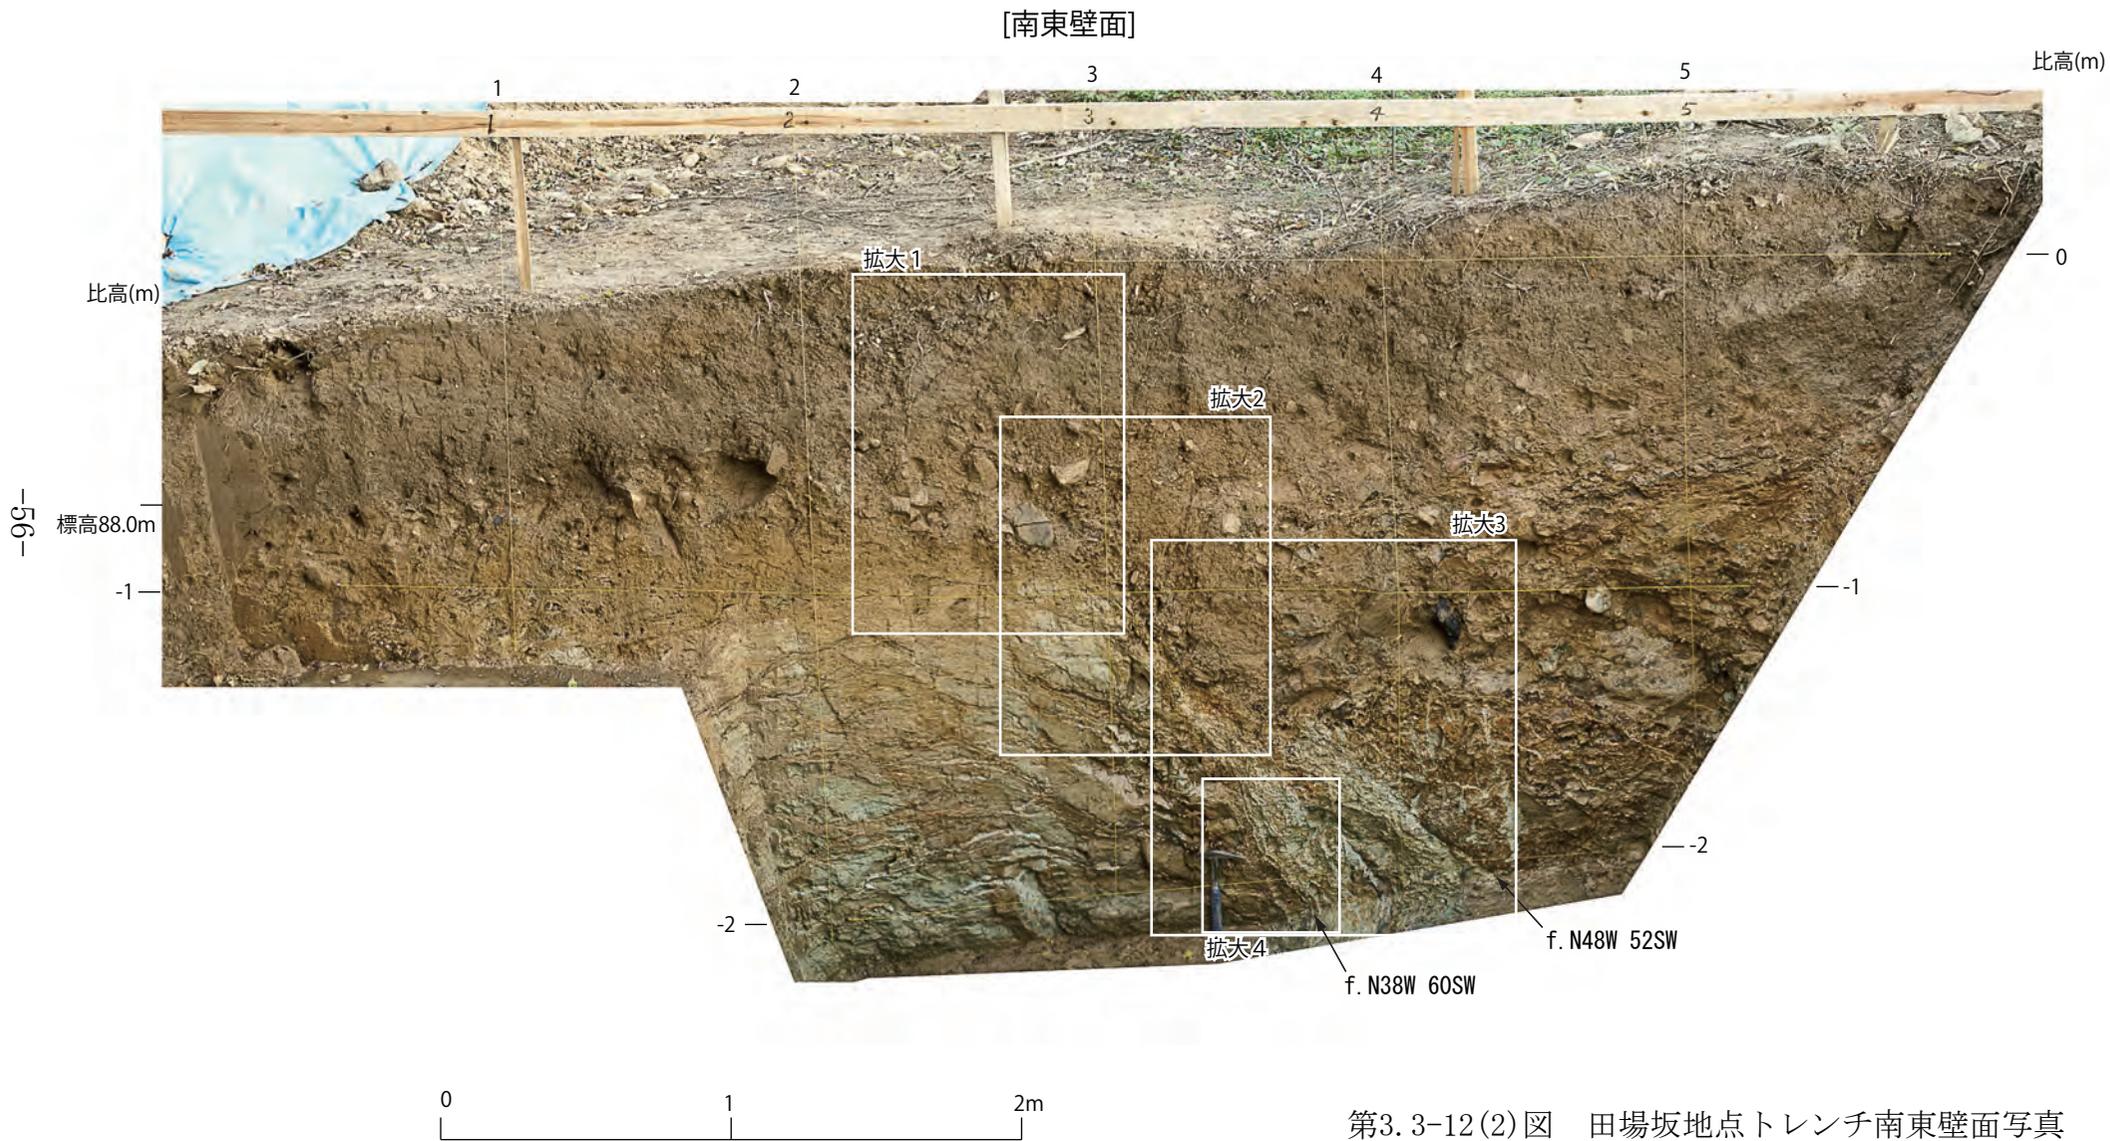
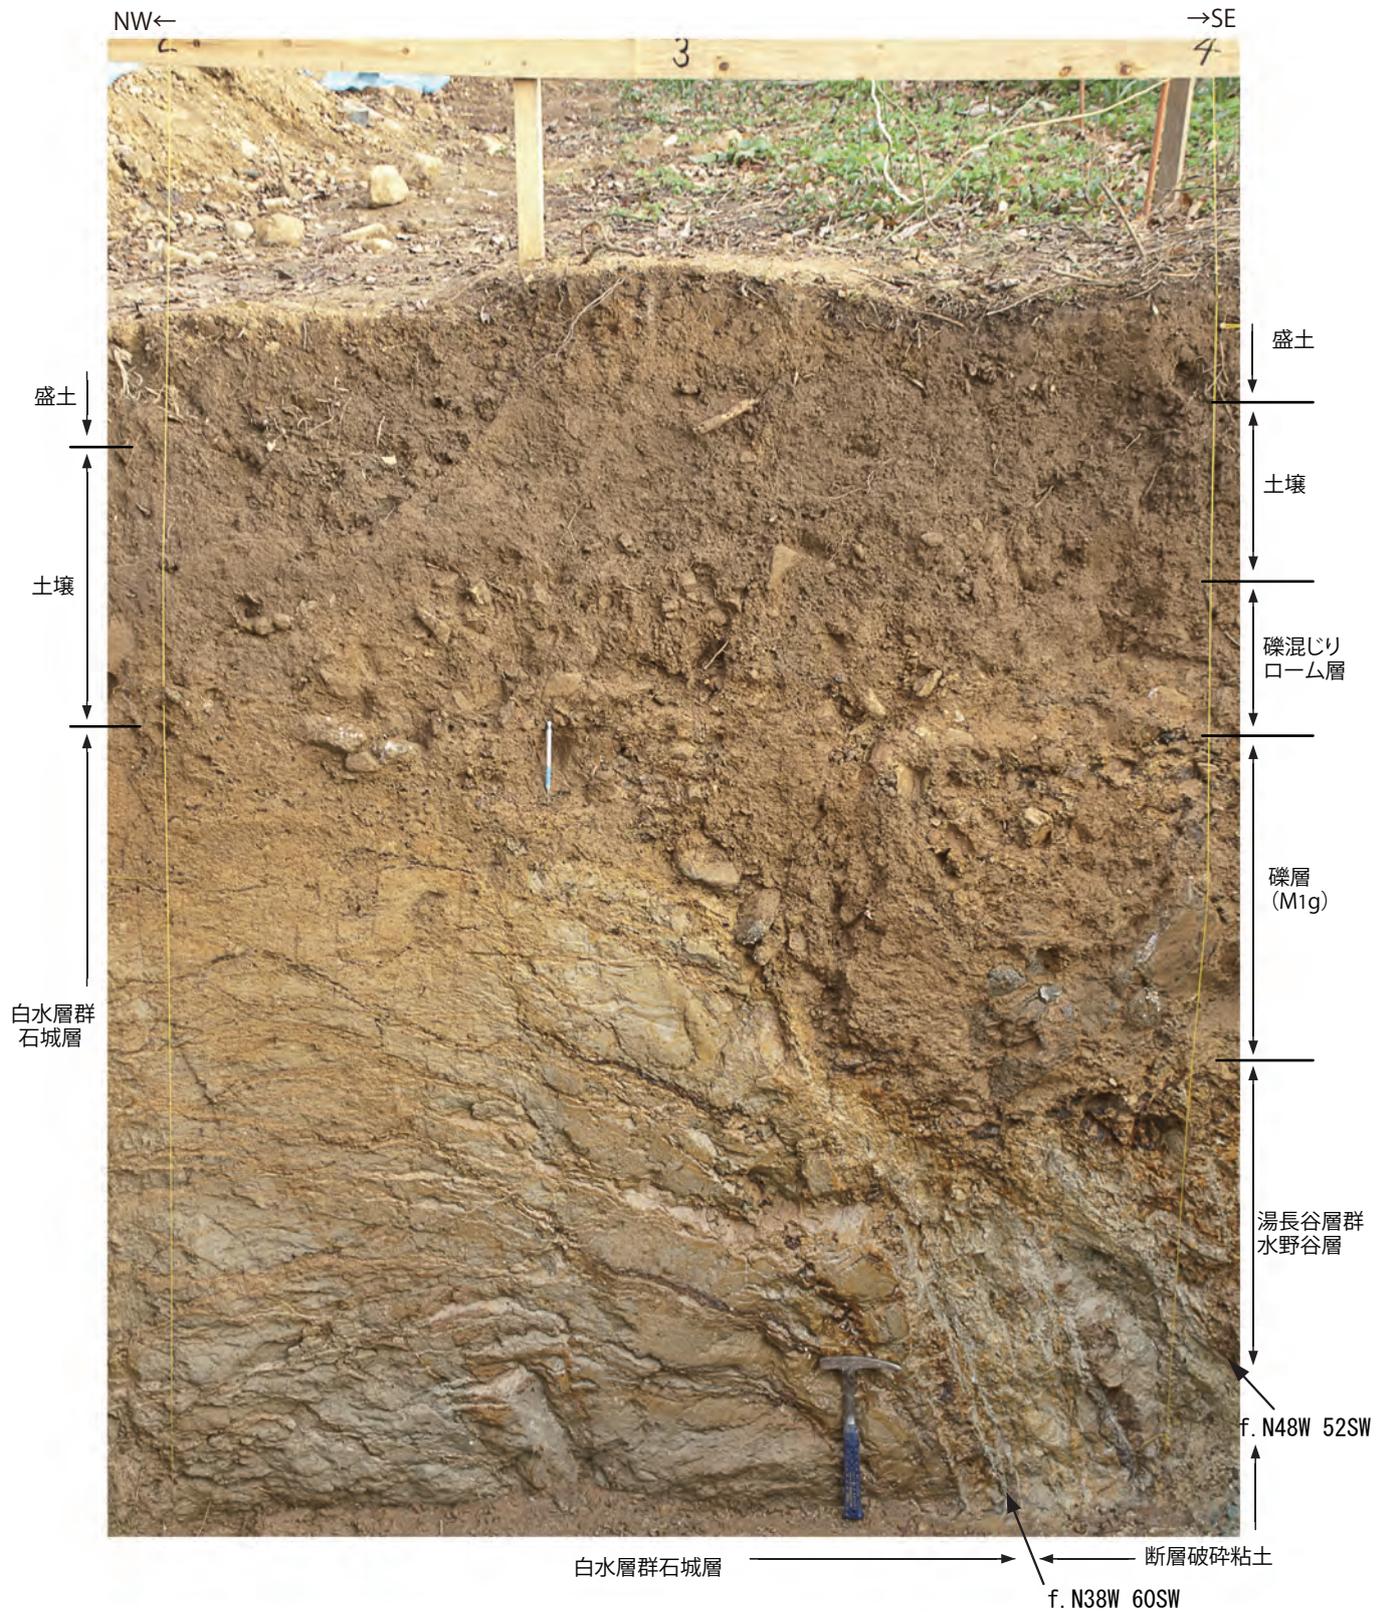
第3.3-12(1)図 田場坂トレンチ南東壁面スケッチ

M_1 面を構成する礫層は下盤側の石城層と断層関係で接していることが確認され、断層面沿いでは礫の配列が認められる。同礫層に変位を与えている断層は、断層面の傾斜が概ね 60° 南西傾斜、南西落ちの正断層であり、その上下変位量は、北西壁面では約 60cm であり、南東壁面でも断層近傍の礫層基底面の傾斜を断層による引きずりとみなすと上下変位量は約 60cm となる。

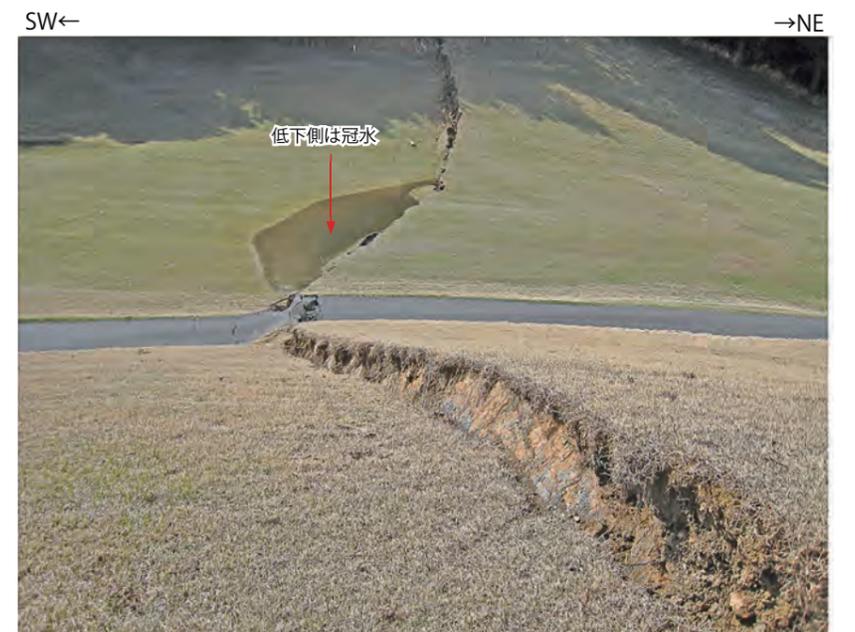
第 3.3-13 図 別所南地点に出現した地震断層

本地点は、地震発生前の空中写真判読により M_1 面に変位・変形がないことを確認していた地点である。4月11日に発生した地震に伴って M_1 面上の湯ノ岳断層に対応する位置において地震断層が出現し、同地震断層では南西

落ち約 80cm の上下変位が認められた（第 3.2-7 図，第 3.3-13 図）。

別所南地点  
M<sub>1</sub> 面 (MIS5e) 上に出現した地震断層。  
南西落ち約 80cm の上下変位が認められる。

Loc.Y-24  
ゴルフ場に出現した地震断層。南西落ち 50cm～70cm の上下変位が認められる。

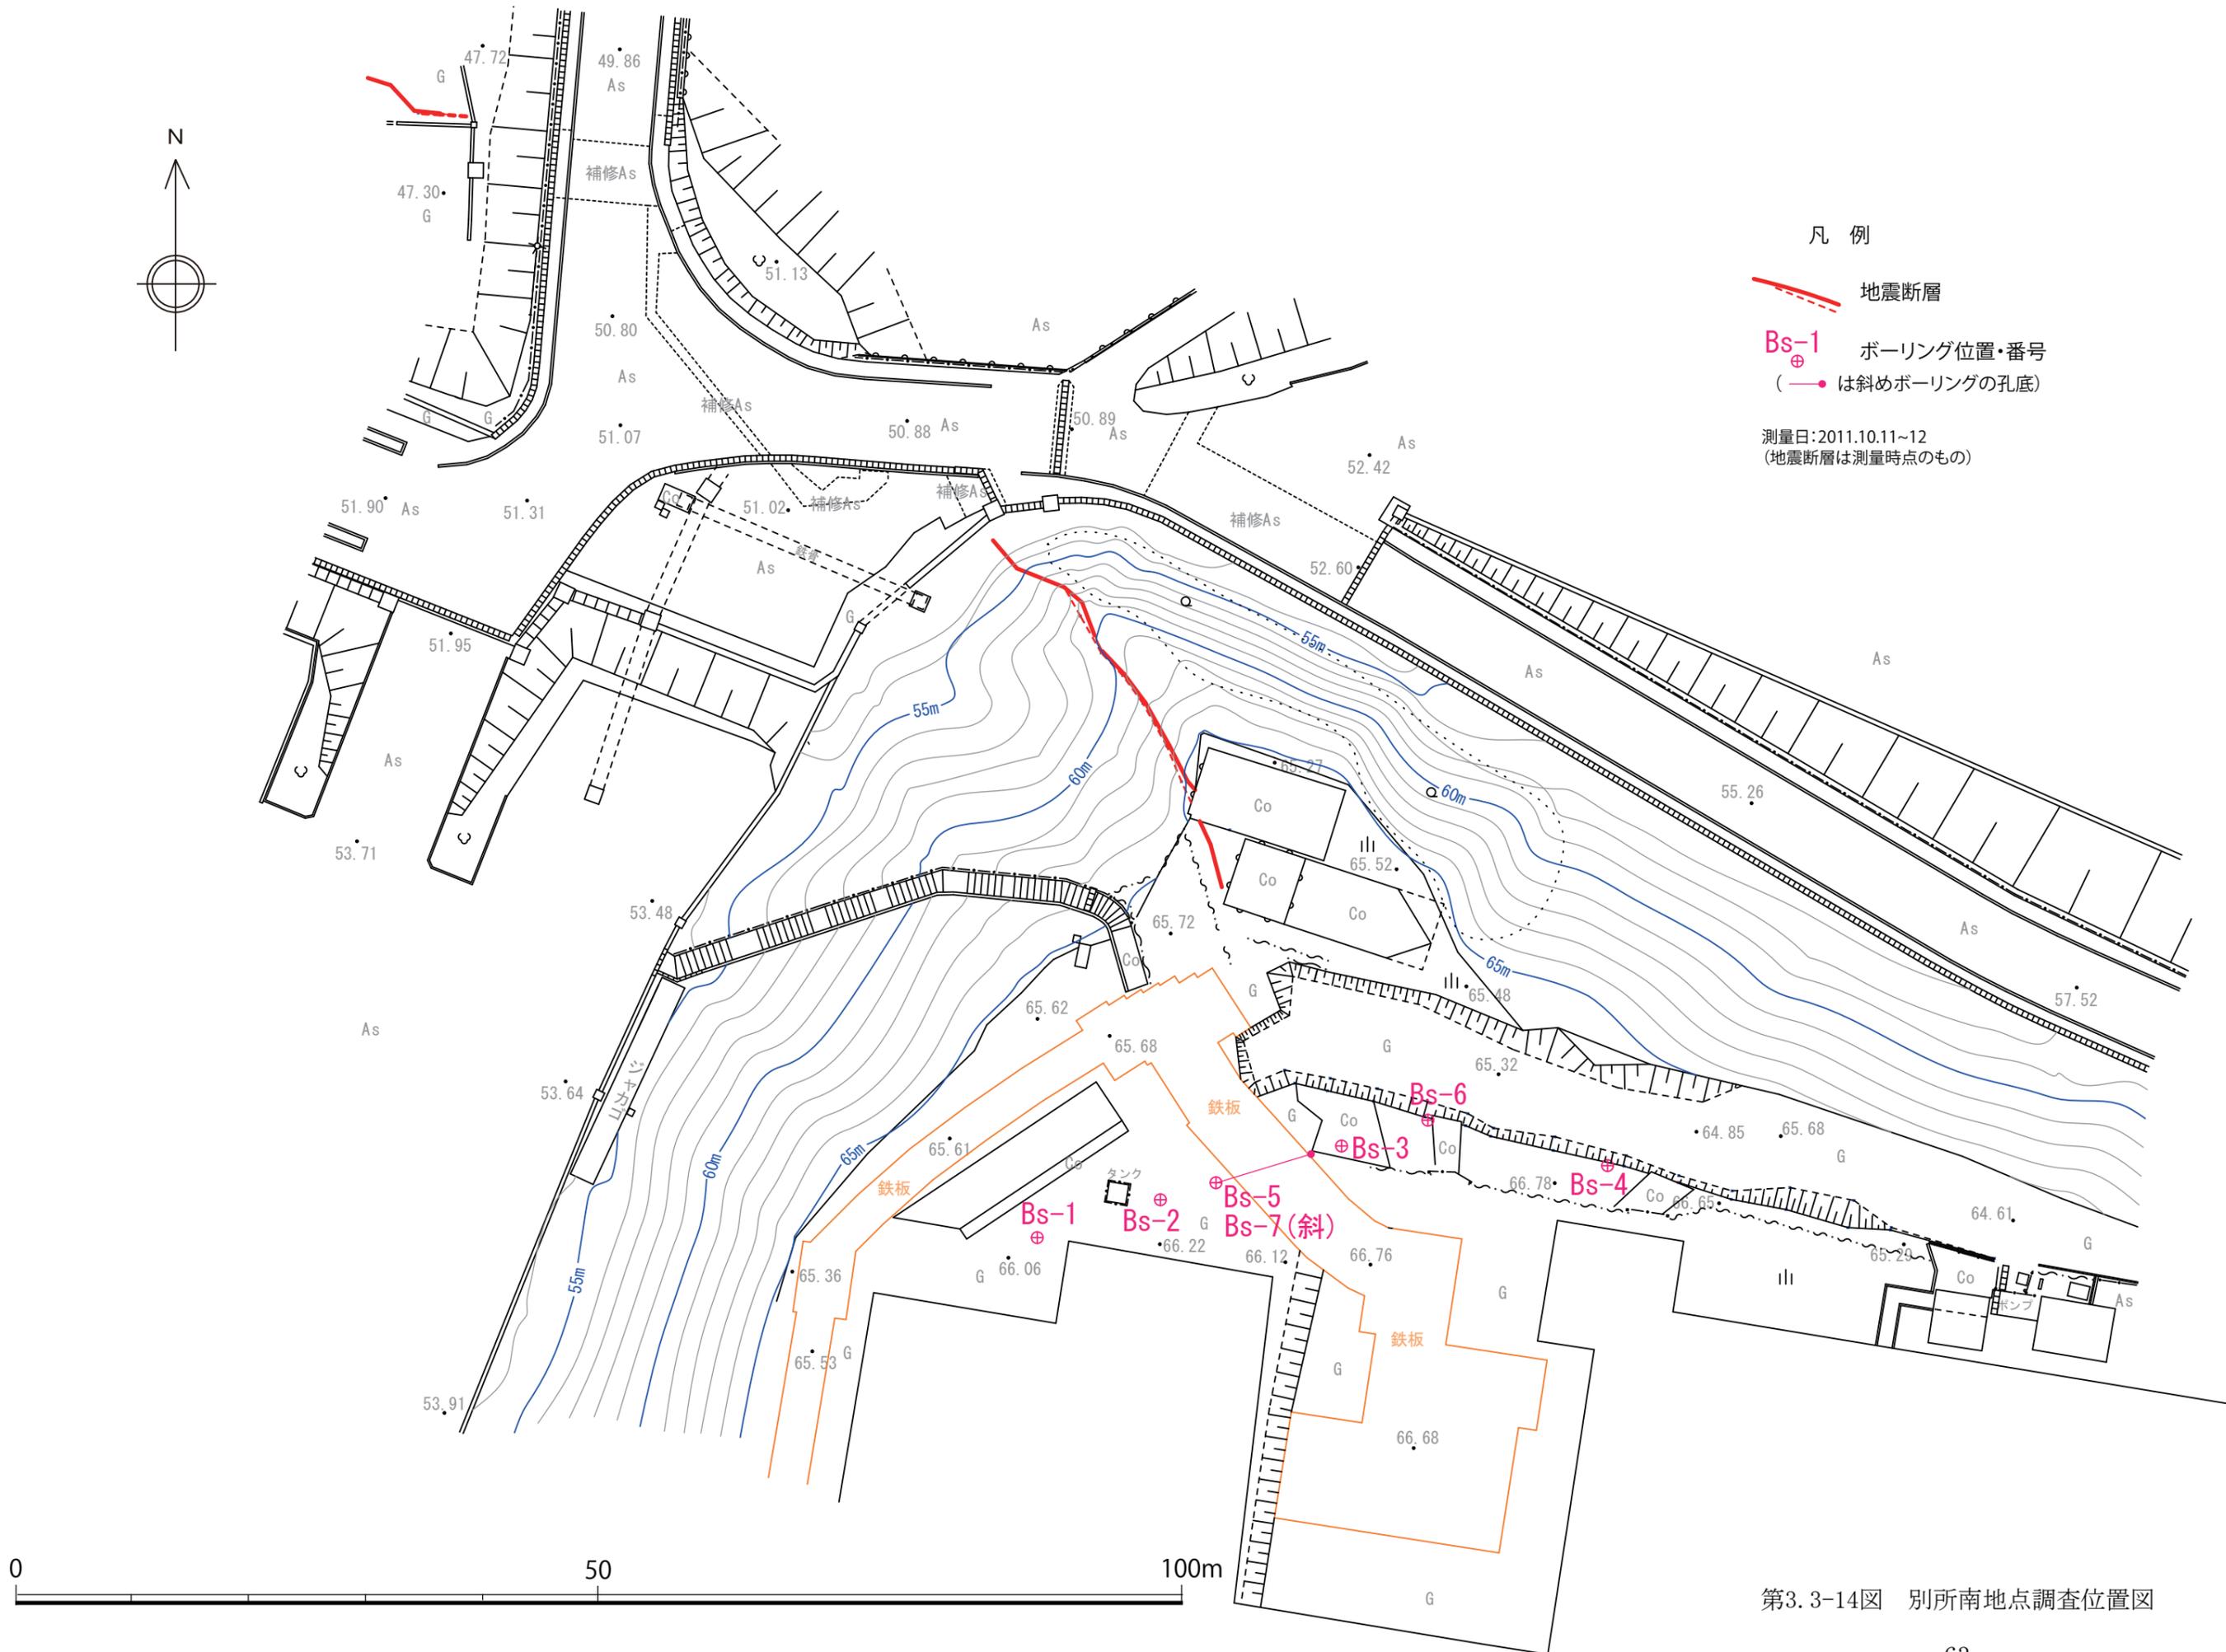
第3.3-14図 別所南地点調査位置図

本地点では，田場坂地点と同様， M_1 面を構成する堆積物の分布状況を明らかにして，後期更新世以降における湯ノ岳断層の活動履歴，変位量を把握することを目的に，地震断層を挟んで計 7 孔のボーリングを実施した（第 3.3-14 図）。

ボーリング調査結果によると，地震断層北東側の Bs-3 孔，Bs-6 孔及び Bs-4 孔には古第三系漸新統白水層群石城層が，南西側の Bs-5 孔，Bs-2 孔及び Bs-1 孔には新第三系中新統湯長谷層群水野谷層がそれぞれ分布しており，地震断層南西側から北東側に掘削した斜孔 Bs-7 孔（傾斜角 65° ）の深度 13.25m 付近において，上盤側の湯長谷層群と下盤側の白水層群とを境する湯ノ岳断層が直接確認された。

破碎部の幅は約 24cm（コア長）であり，緑灰色を呈する泥岩，砂岩が鱗片状に破碎しており，破碎部は全体的に固結しているものの，破碎部下面の深度 13.26m に見かけの傾斜角約 60° の平滑な断層面が認められ，同断層面上盤側に沿って，幅 2mm～4mm 程度の灰色軟質粘土が認められる。

また，ボーリング調査地点においては，古第三系及び新第三系を覆って M_1 面を構成する礫層等が分布しており，湯ノ岳断層付近を境に，同礫層基底面の高度に約 160cm 南西側低下の不連続が推定される。この不連続は，田場坂地点におけるトレンチ調査結果等を考慮すると，断層による変位である可能性が高く，この不連続量を断層の上下変位量とみなした場合，4 月 11 日に出現した地震断層の上下変位量の約 2 倍となる。

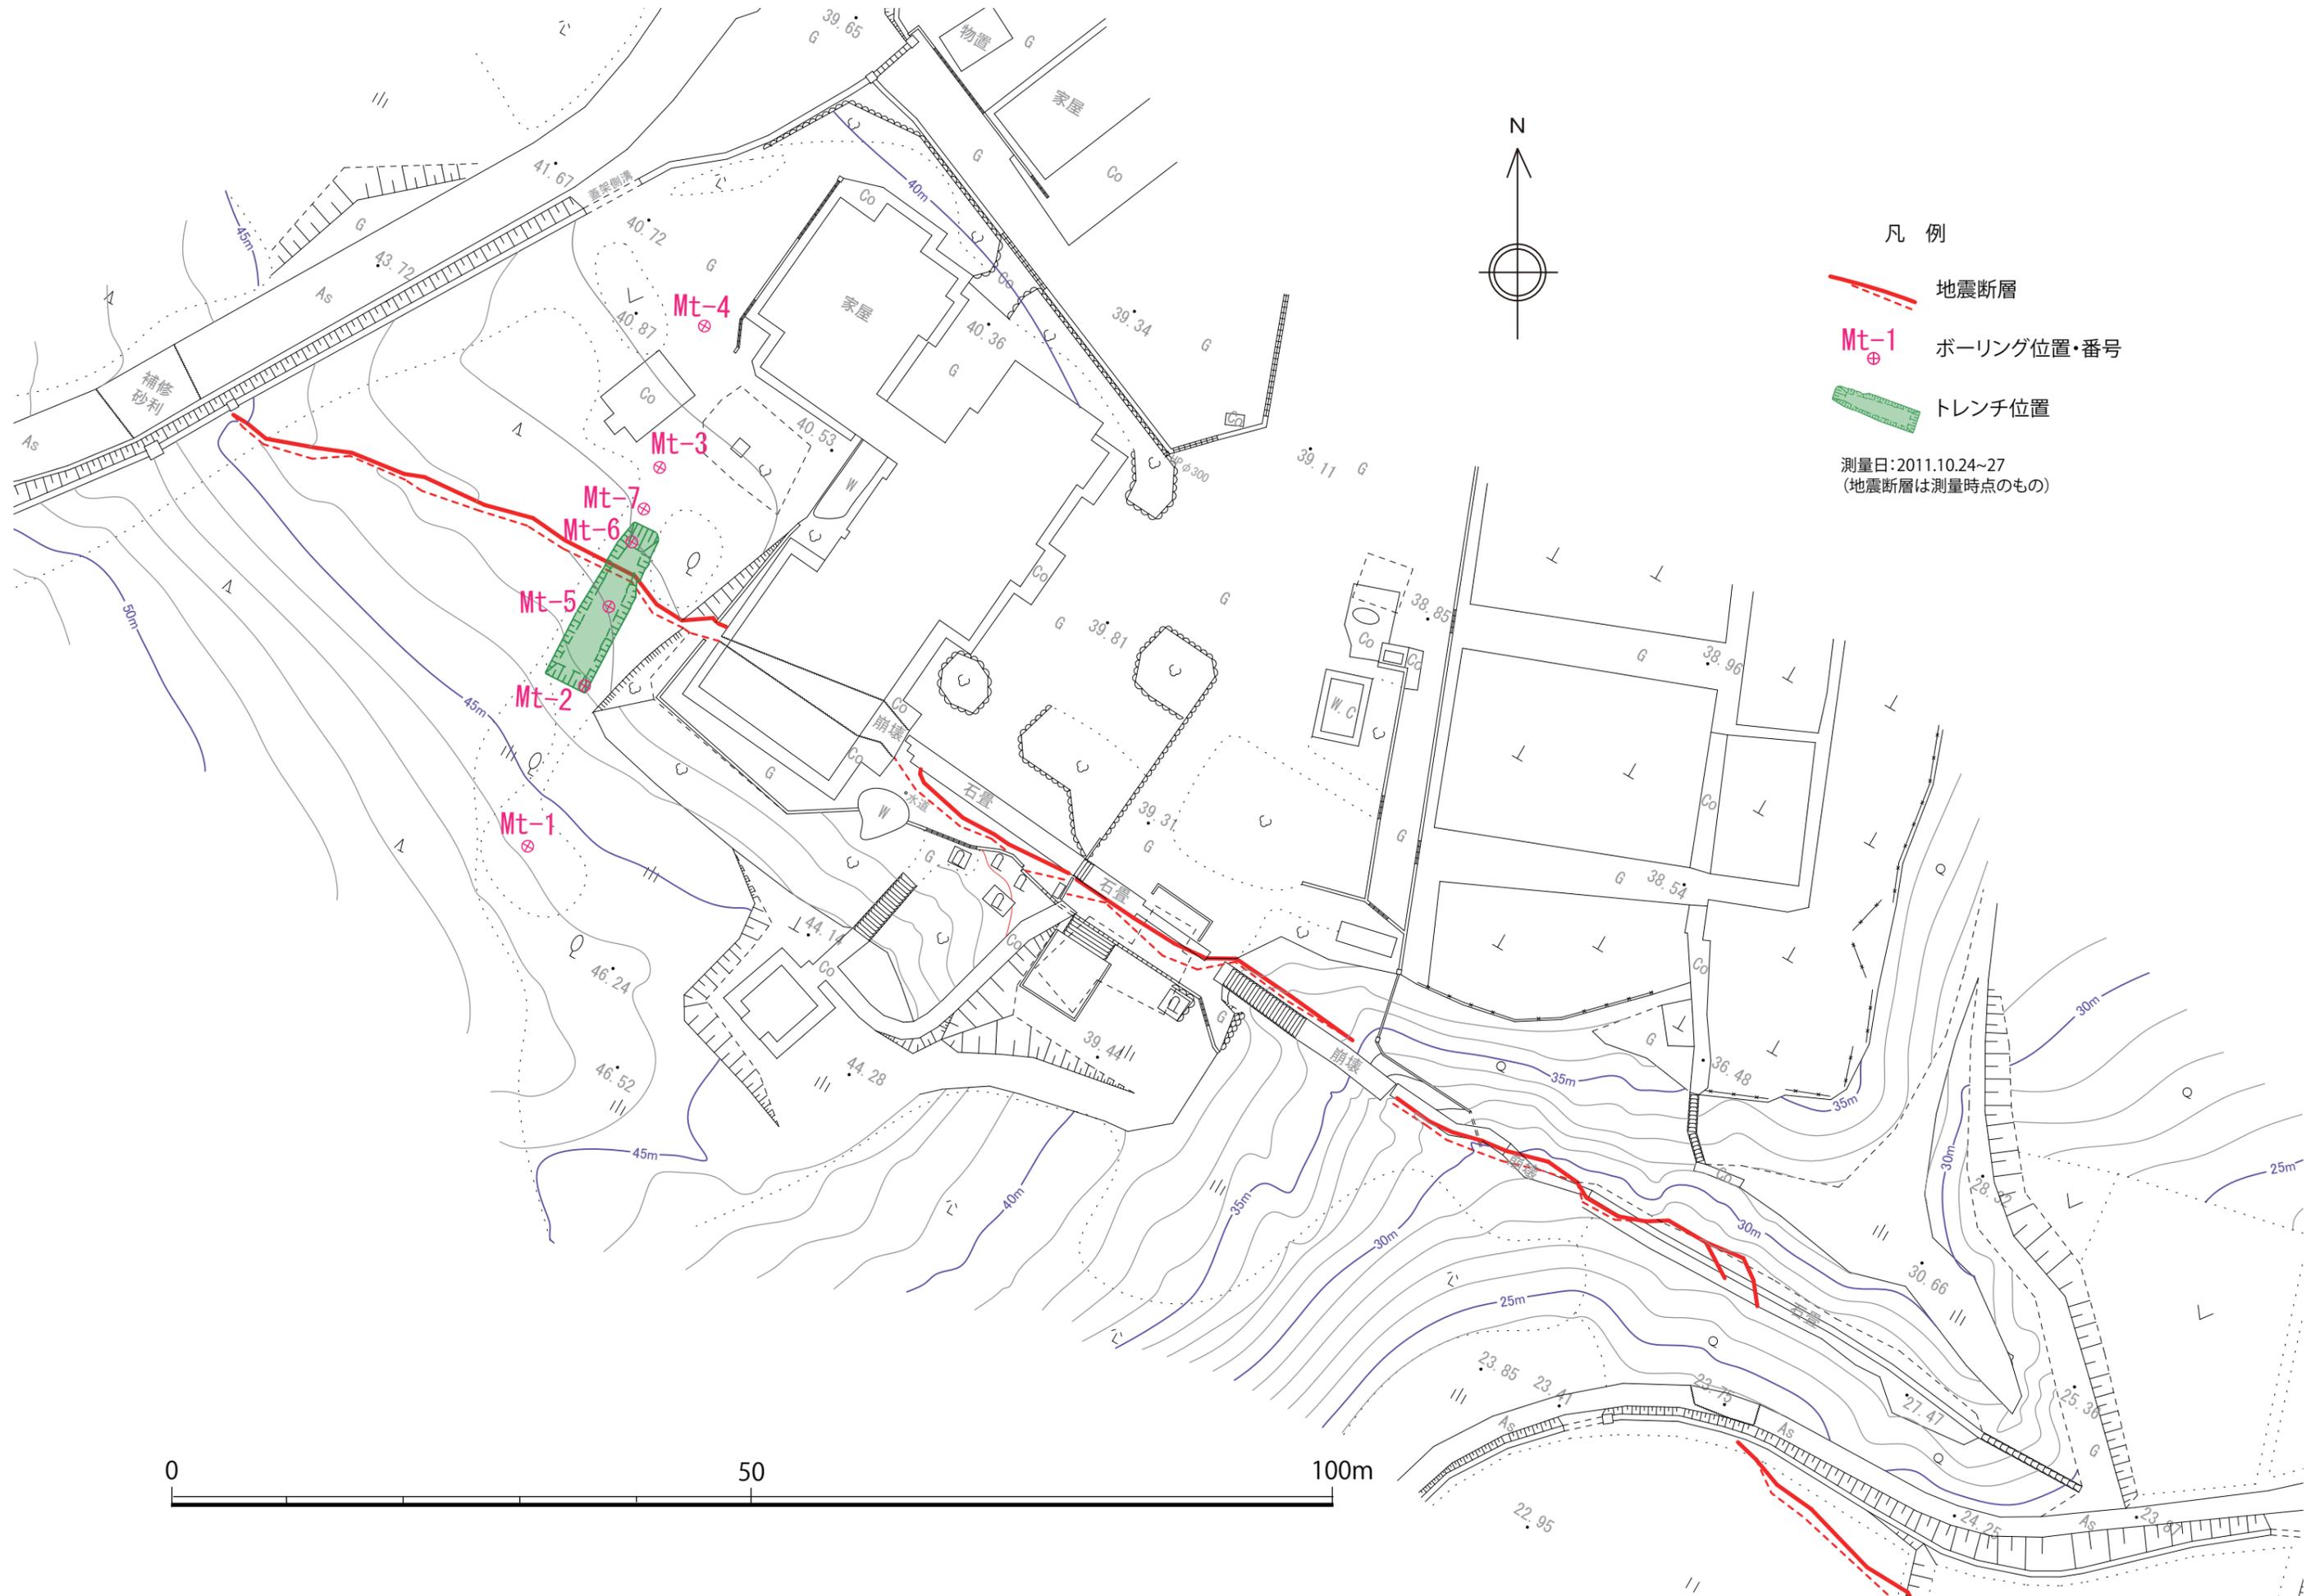
第3.3-17図 松本地点調査位置図

可能性があると考え、約 10 万年前以降における湯ノ岳断層の活動履歴、変位量を把握することを目的に、地震断層を挟んで計 7 孔のボーリングを実施した。さらに、ボーリング調査結果を踏まえて、断層と堆積物との関係を直接確認するため、トレンチ調査を実施した（第 3.3-17 図）。

このことから、緩斜面を構成する堆積物と断層との関係を直接確認するためトレンチ調査を実施した（第 3.3-17 図）。トレンチ壁面のスケッチ・写真を第 3.3-19 図~第 3.3-21 図に示す。

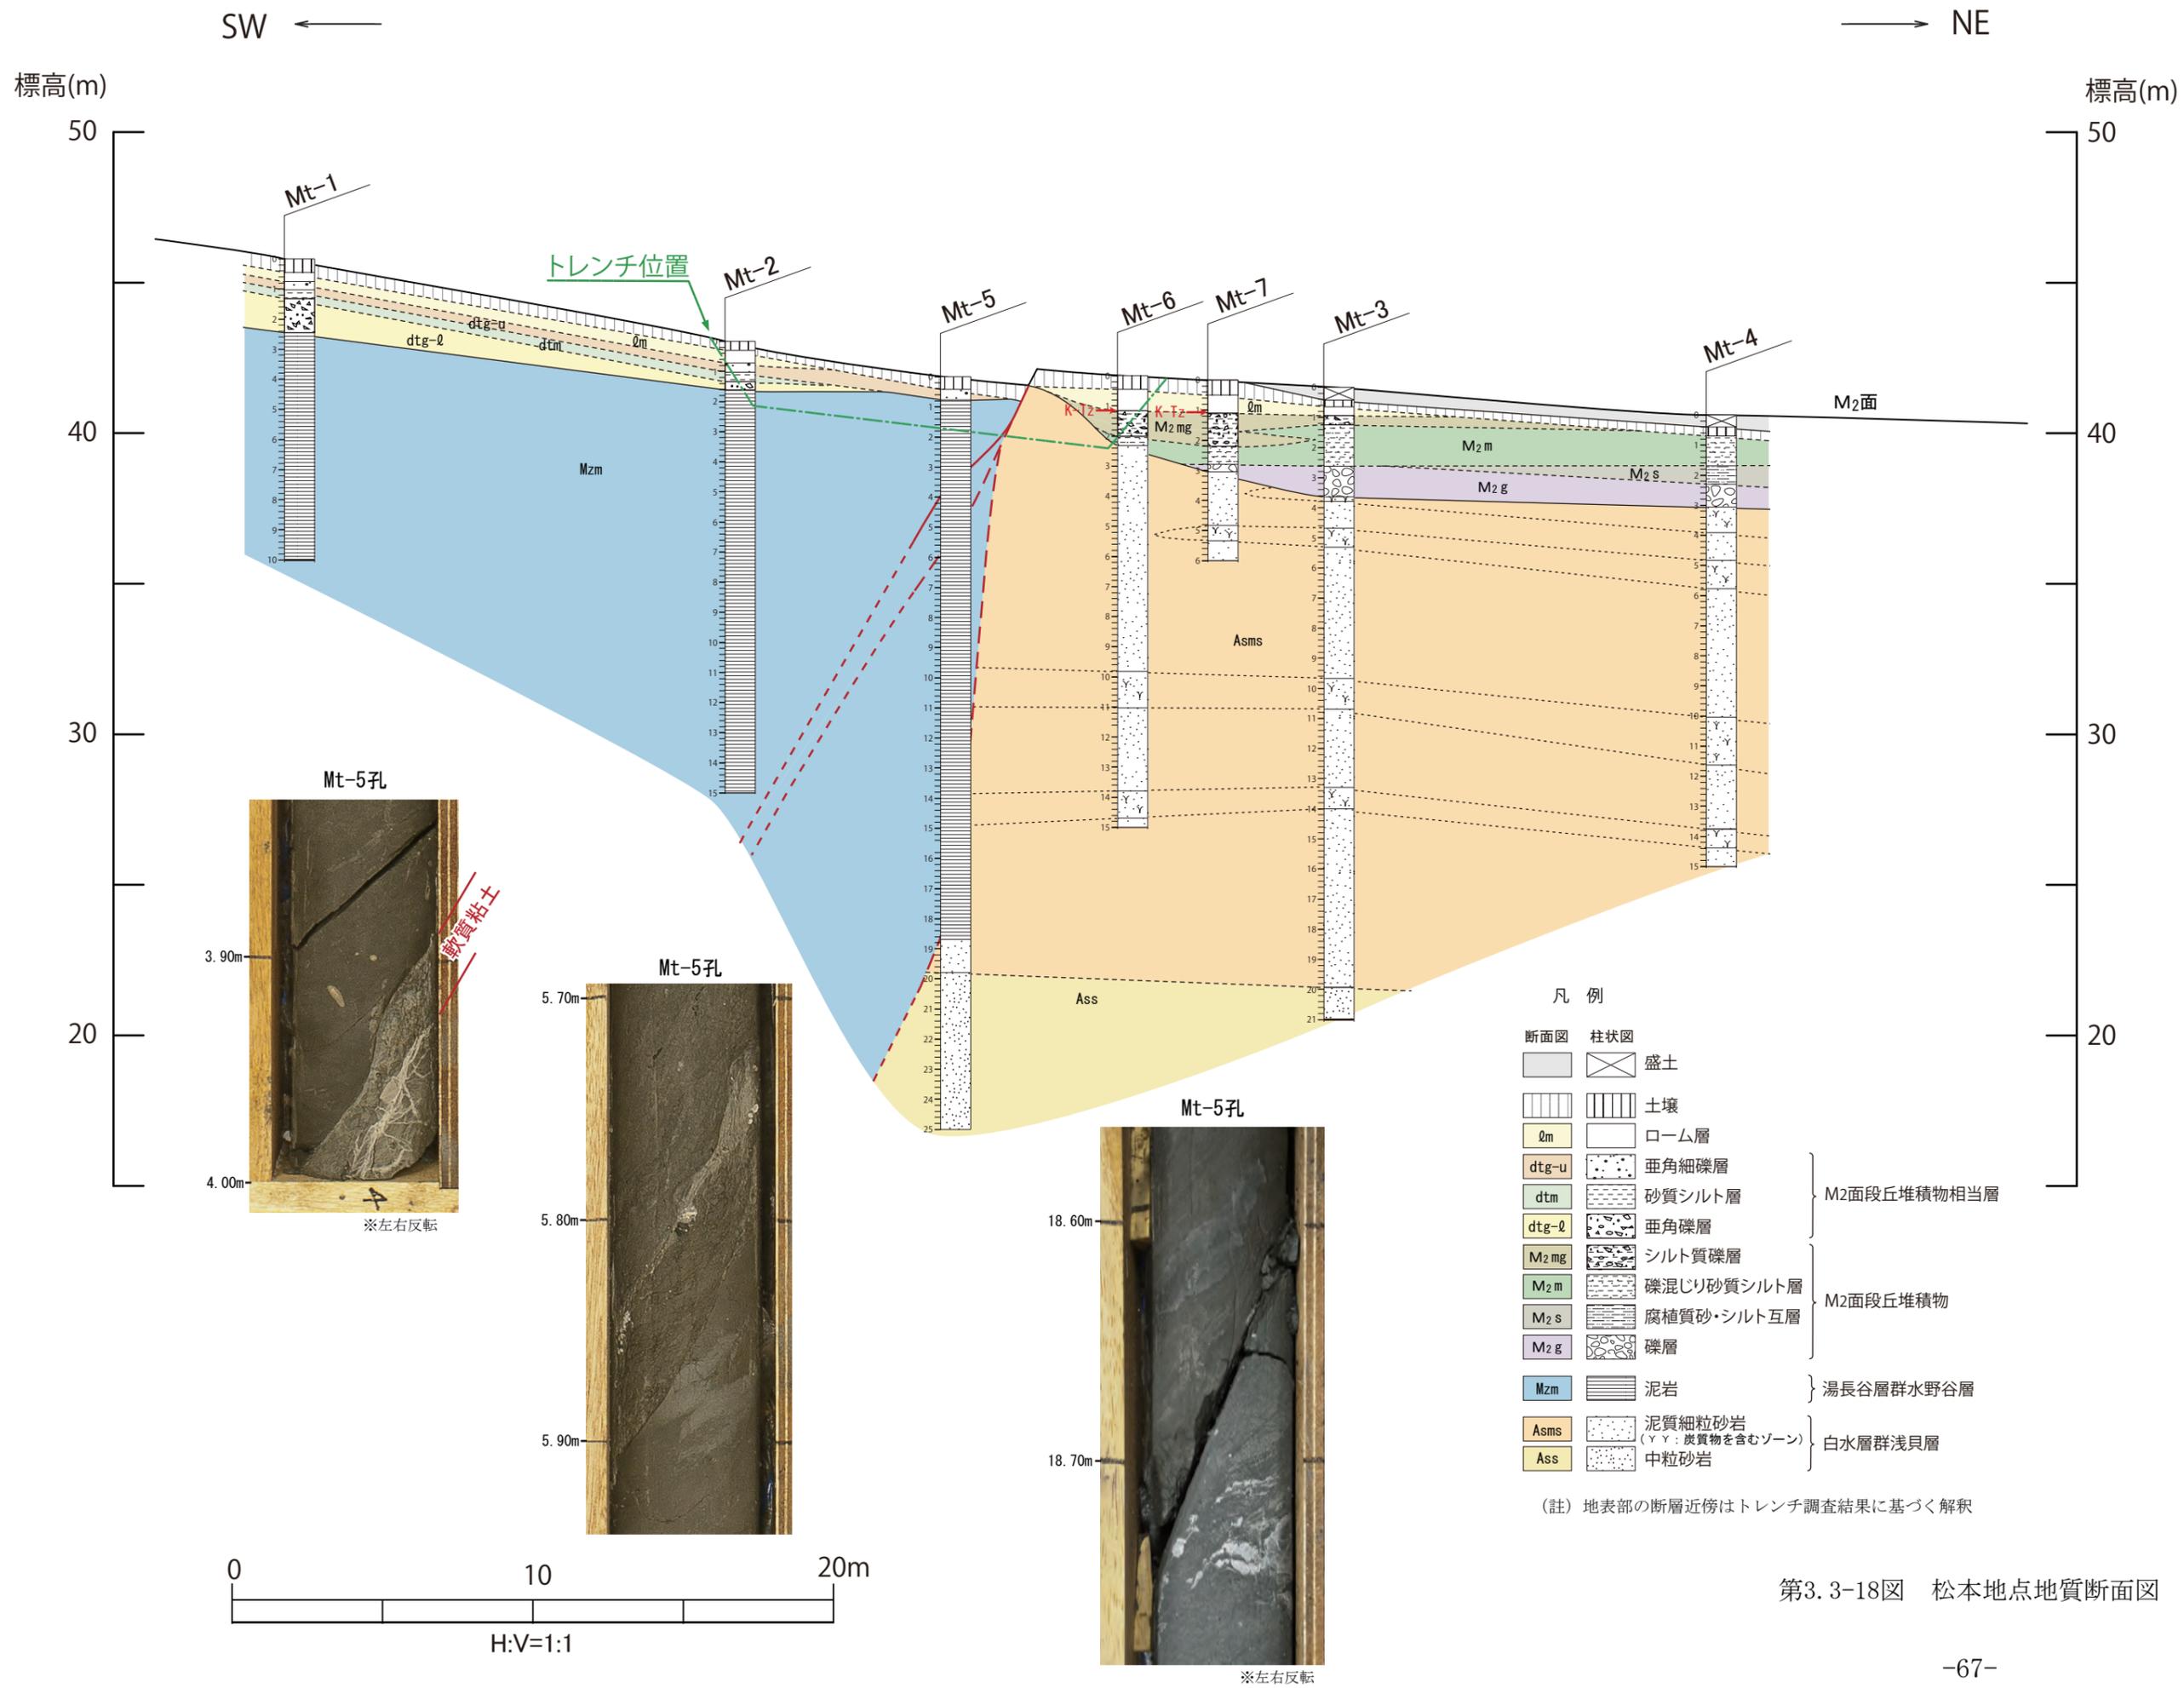
第3.3-18図 松本地点地質断面図

ボーリング調査結果によると、地震断層北東側の Mt-6 孔、Mt-7 孔、Mt-3 孔及び Mt-4 孔には古第三系漸新統白水層群浅貝層が、南西側の Mt-5 孔、Mt-2 孔及び Mt-1 孔には新第三系中新統湯長谷層群水野谷層がそれぞれ分布しており、Mt-5 孔の深度 18.69m において、上盤側の湯長谷層群と下盤側の白水層群とを境する湯ノ岳断層が直接確認されたほか、同孔の深度 5.85m、深度 3.95m の湯長谷層群内にも断層が確認された。

深度 18.69m に認められる断層面は、傾斜角約 65° を示し、その下盤側に約 30cm（コア長）の岩石化した破碎部を伴い、平滑で断層面は剥離しているものの、面沿いに軟質粘土は認められない。同断層面の剥離についてはボーリング掘削時の機械割れである可能性もある。深度 5.85m に認められる断層面は、平滑で傾斜角約 55° を示し、幅 3cm~4cm の破碎部を伴うが、軟質粘土は認められない。深度 3.95m に認められる断層面は、平滑であり、傾斜角は約 60° を示し、幅 1cm~2cm 程度の軟質粘土を伴う。後述のトレンチ調査により確認された地震断層の断層面の傾斜を下方延長すると Mt-5 孔の深度 5m 付近に位置していることから、深度 3.95m に確認された断層が地震断層の下方延長部に相当するものと判断される。

ボーリング調査地点においては、断層の両側には古第三系及び新第三系を覆って堆積物が分布し、断層の北東側には M_2 面を構成する堆積物が確認されるものの、断層近傍では堆積物は薄くなり、断層直上部では堆積物が欠如していることが推定された。
