湯ノ岳断層に関する追加調査結果の報告

平成 23 年 12 月 27 日

東京電力株式会社

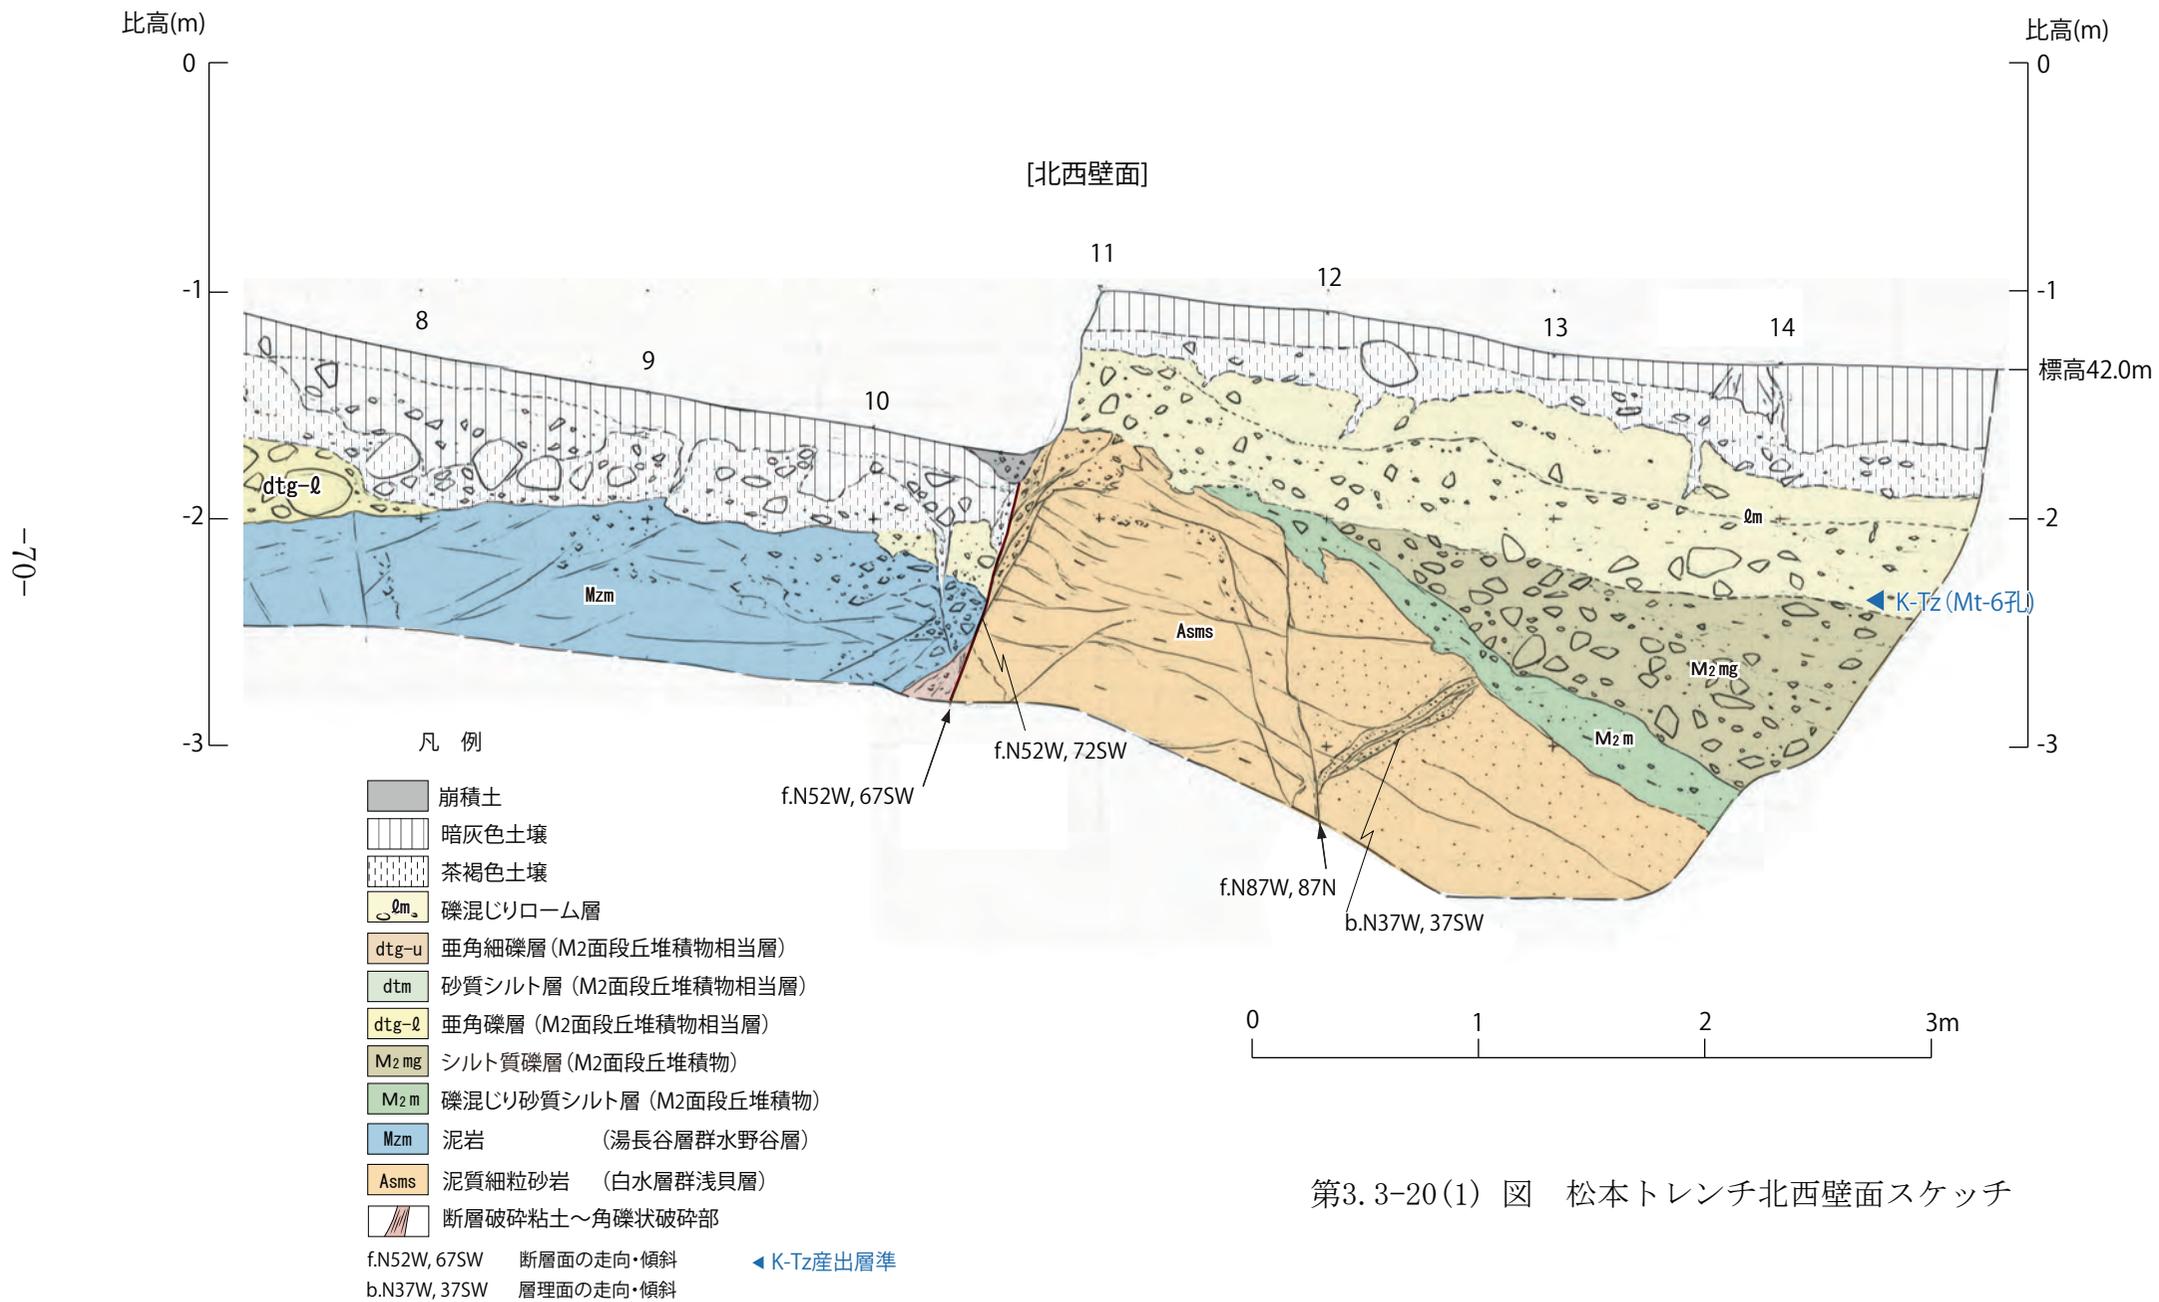
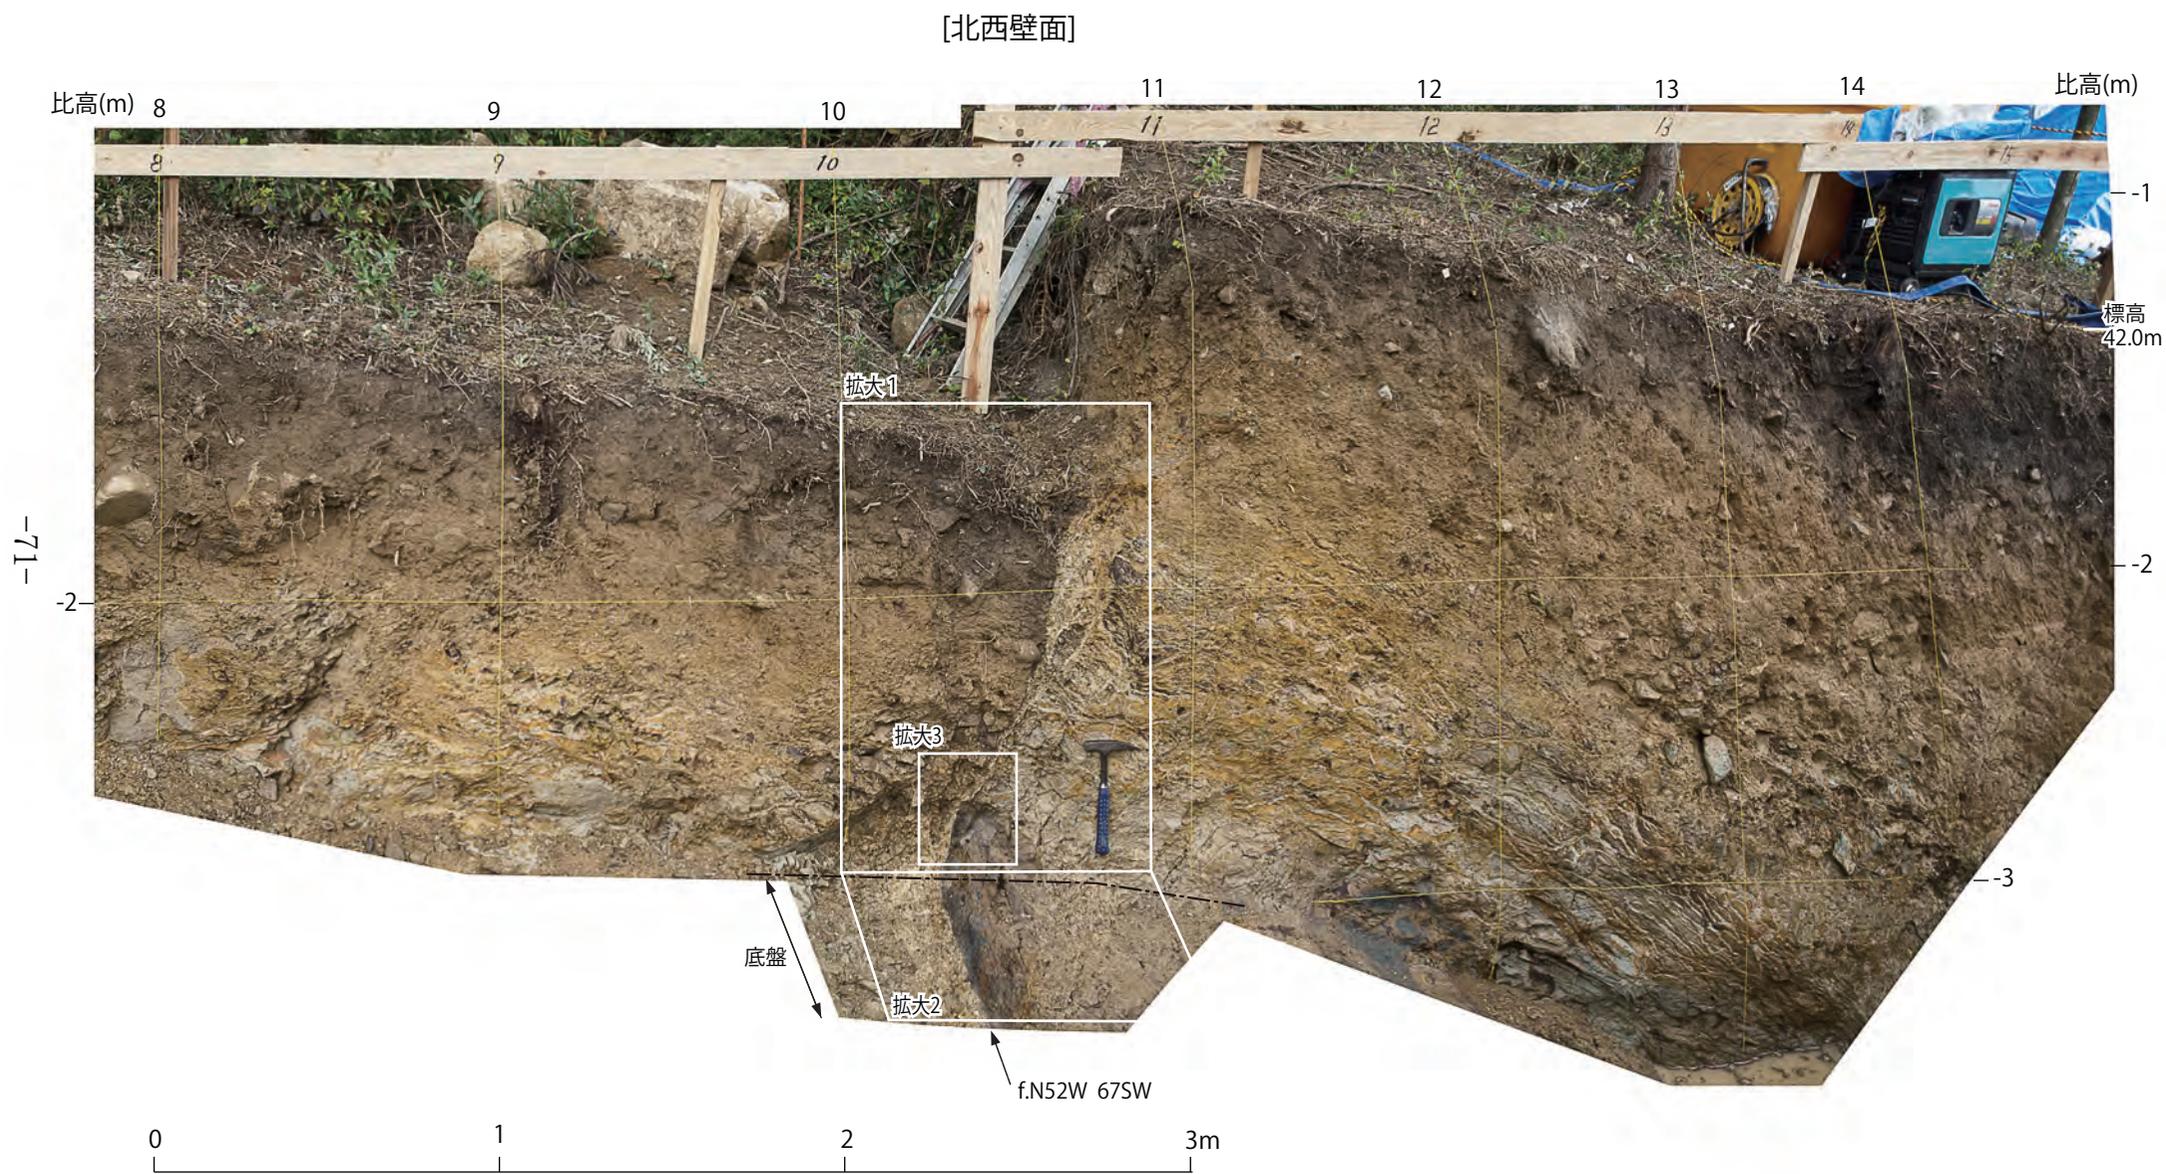
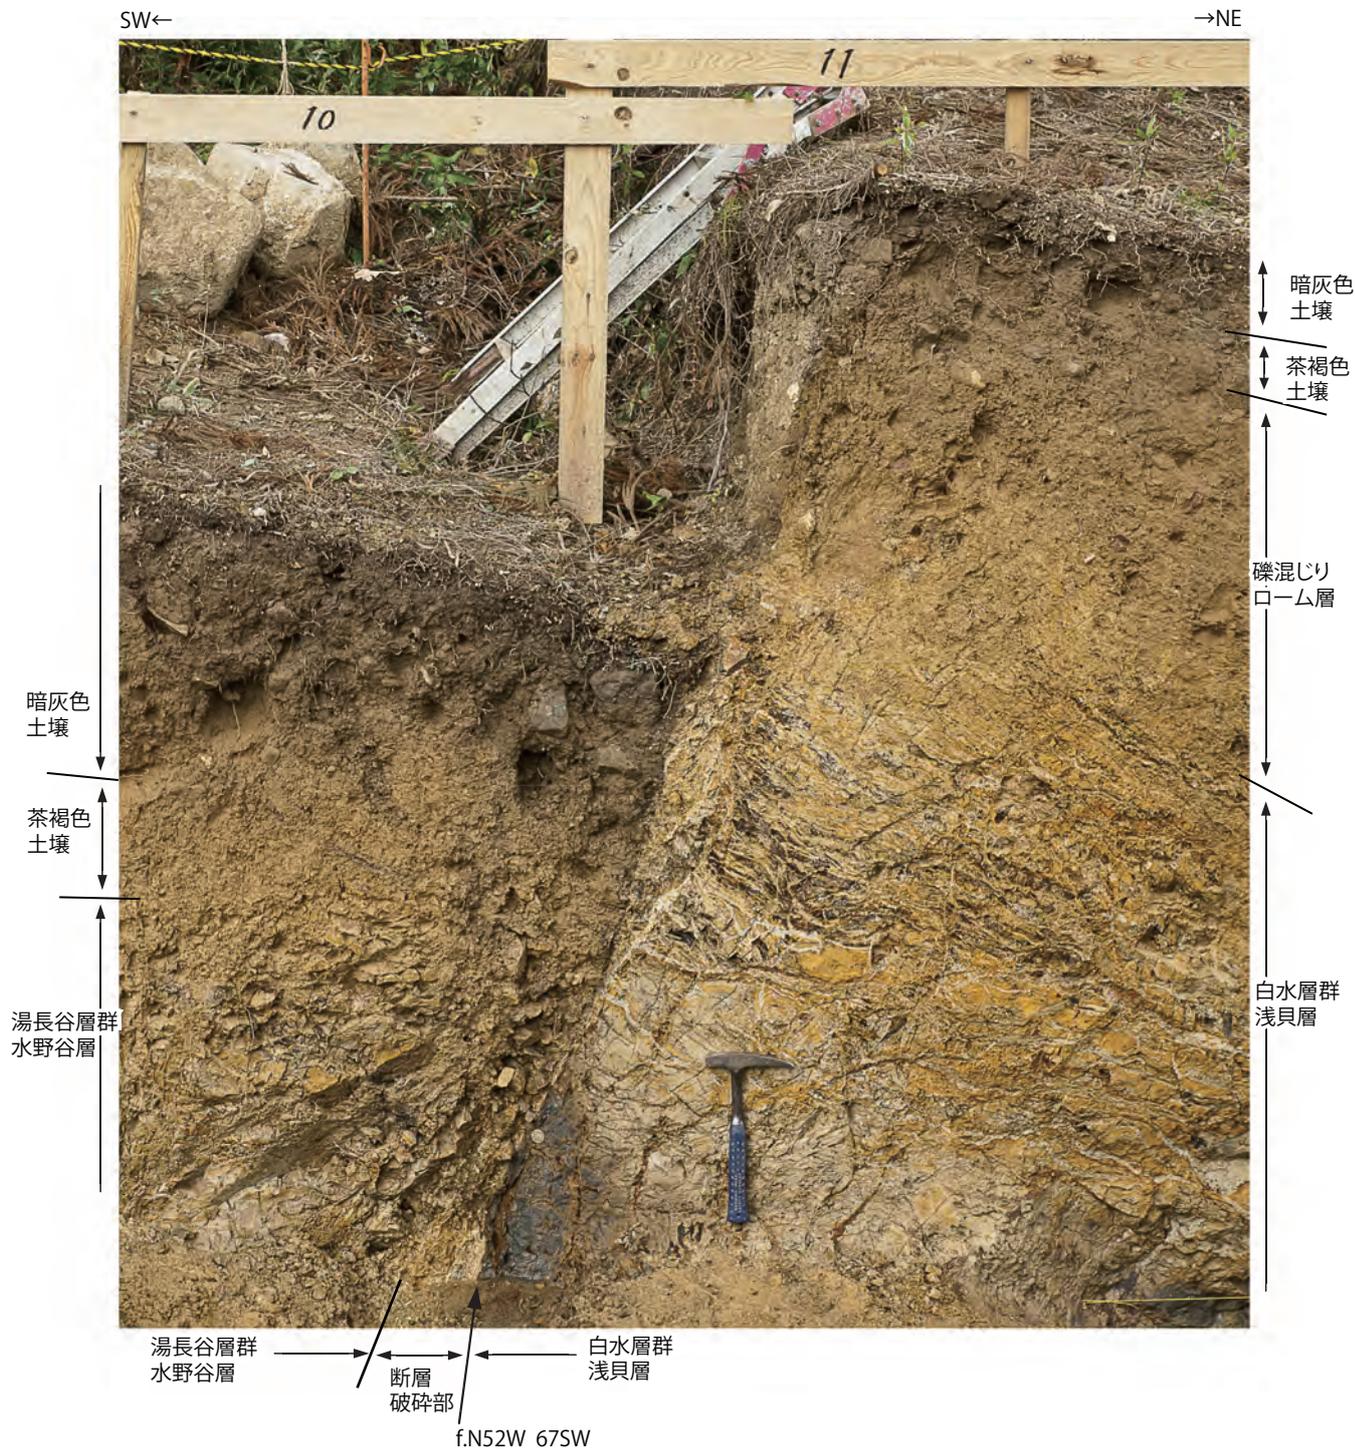
第3.3-20(1) 図 松本トレンチ北西壁面スケッチ

トレンチ壁面において、北東下盤側の白水層群浅貝層と南西上盤側の湯長谷層群水野谷層とを境する湯ノ岳断層が確認された。同断層は断層面が 65° 程度南西傾斜を示す正断層であり、断層面沿いに幅 20cm 程度の破碎部が認められ、破碎部は軟質となっている。

トレンチには、白水層群及び湯長谷層群を覆って、下位より、 M_2 面を構成するシルト質礫層、緩斜面を構成する亜角礫層・シルト層、礫混じりローム層、黒色~暗灰色土壌等が分布する。

は、上記の上載層の各層に変位を与え、地震断層に連続している。上載層の各層の上下変位量は 60cm 程度であり、地震断層の上下変位量とほぼ同程度である。

上載層の年代については、トレンチ壁面及びボーリングコアの礫混じりローム層の下限付近から、鬼界葛原テフラ（約 9.5 万年前：町田・新井，2003）起源の高温型石英に付着した火山ガラスが複数箇所において検出される（第 3.3-22 図）ことから、 M_2 面の形成年代、緩斜面を構成する堆積物の堆積年代はいずれも約 10 万年前（MIS5c）と判断される。

以上のことから、本地点においては、4 月 11 日以前の断層活動を認定することはできず、本地点における湯ノ岳断層は、約 10 万年前以降、4 月 11 日の地震発生までの間には上下変位を伴う活動はなかったものと判断される。
