福島第一原子力発電所内外の電気設備の被害状況等に係る記録
に関する報告を踏まえた対応について（指示）に対する
追加報告について

平成24年1月19日

東京電力株式会社

2 . 地震発生以後、福島第一原子力発電所内外の電気設備が被害状況に至った原因について 究明した結果

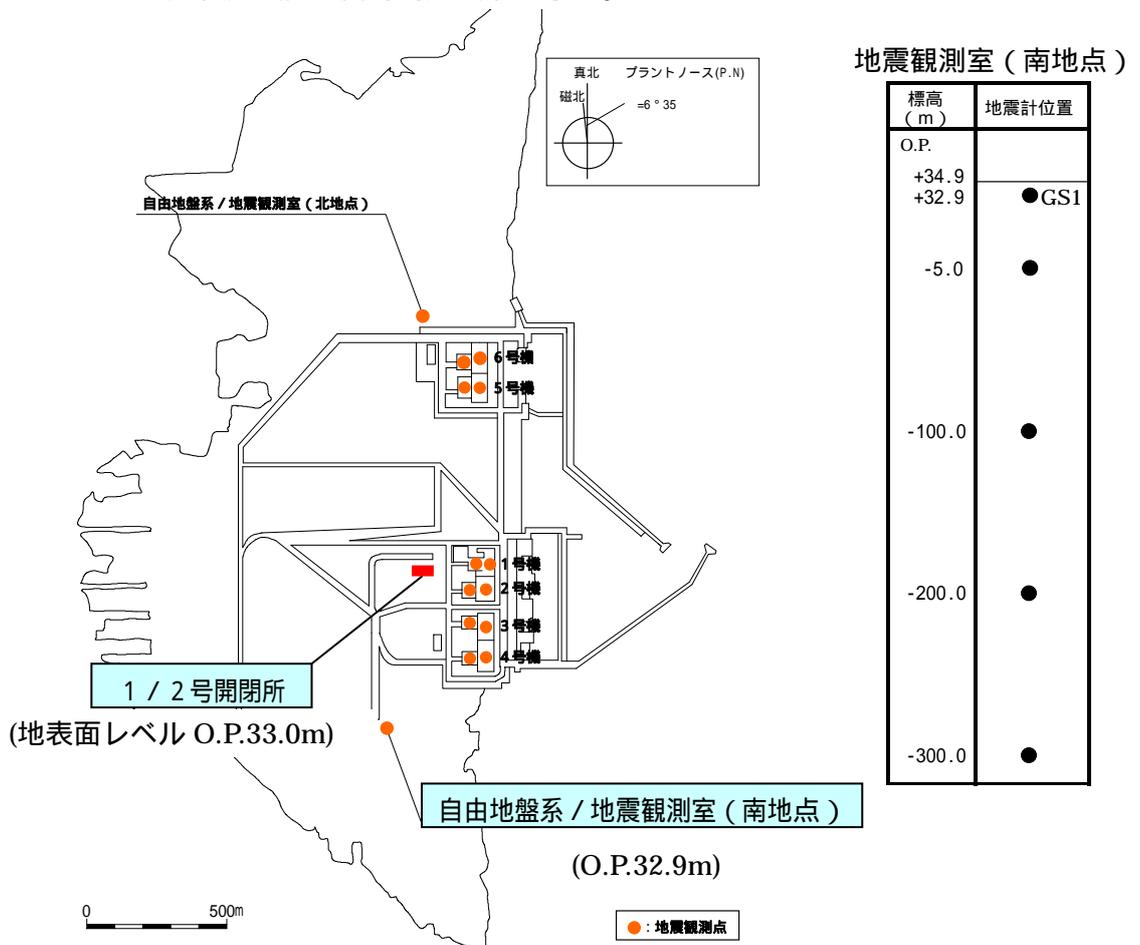
図1 福島第一原子力発電所における地震観測点の配置

TTO地震本震の地震観測記録は、図1に示す自由地盤系/地震観測室(南地点)における地表面付近のGS1観測点(O.P.32.9m)の記録を用いる。図2にGS1観測点におけるTTO地震本震の加速度時刻歴波形を示す。

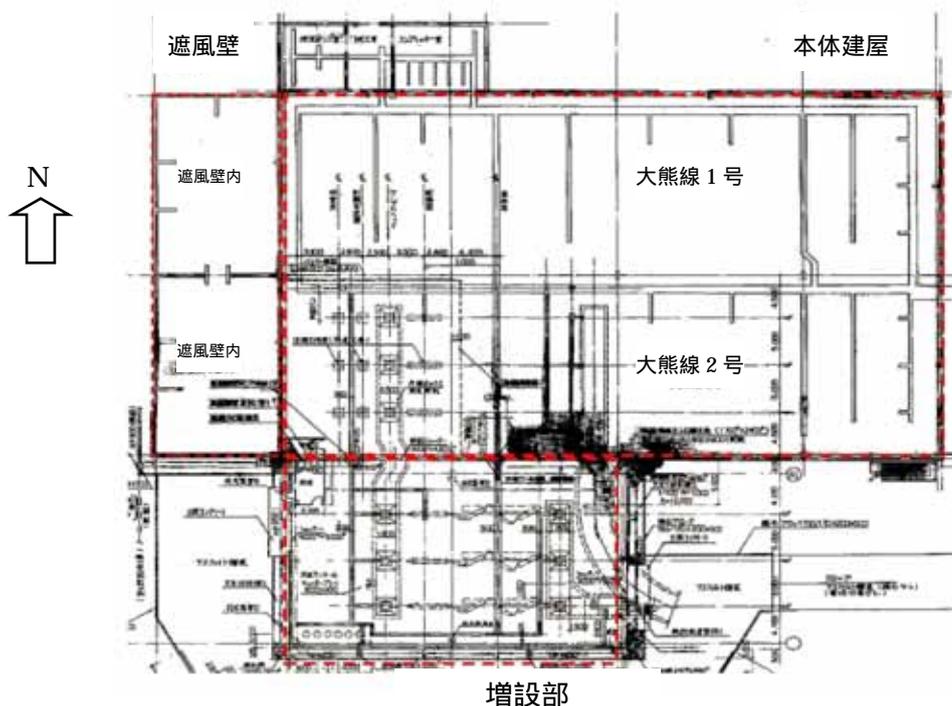
図 3 1 / 2号開閉所平面図

1 / 2号開閉所建屋は、鉄骨造の建屋であり、本体建屋と増設部に分かれている。

本体建屋は、引留鉄構を含まない地表面からの高さは約 18m であり、建屋の平面形状は、通り芯間隔で 75.5m (EW 方向) × 38.0m (NS 方向) の長方形で東西方向に長い。西側に鉄筋コンクリート造の遮風壁があり、建屋の基礎形式は杭基礎となっている。

増設部は、本体建屋の南側に位置し地表面からの高さは約 13m であり、建屋の平面形状は、通り芯間隔で 31.7m (EW 方向) × 18.2m (NS 方向) の長方形で東西方向に長い。また、本体建屋とは構造的に分離している。建屋の基礎形式は杭基礎となっている。

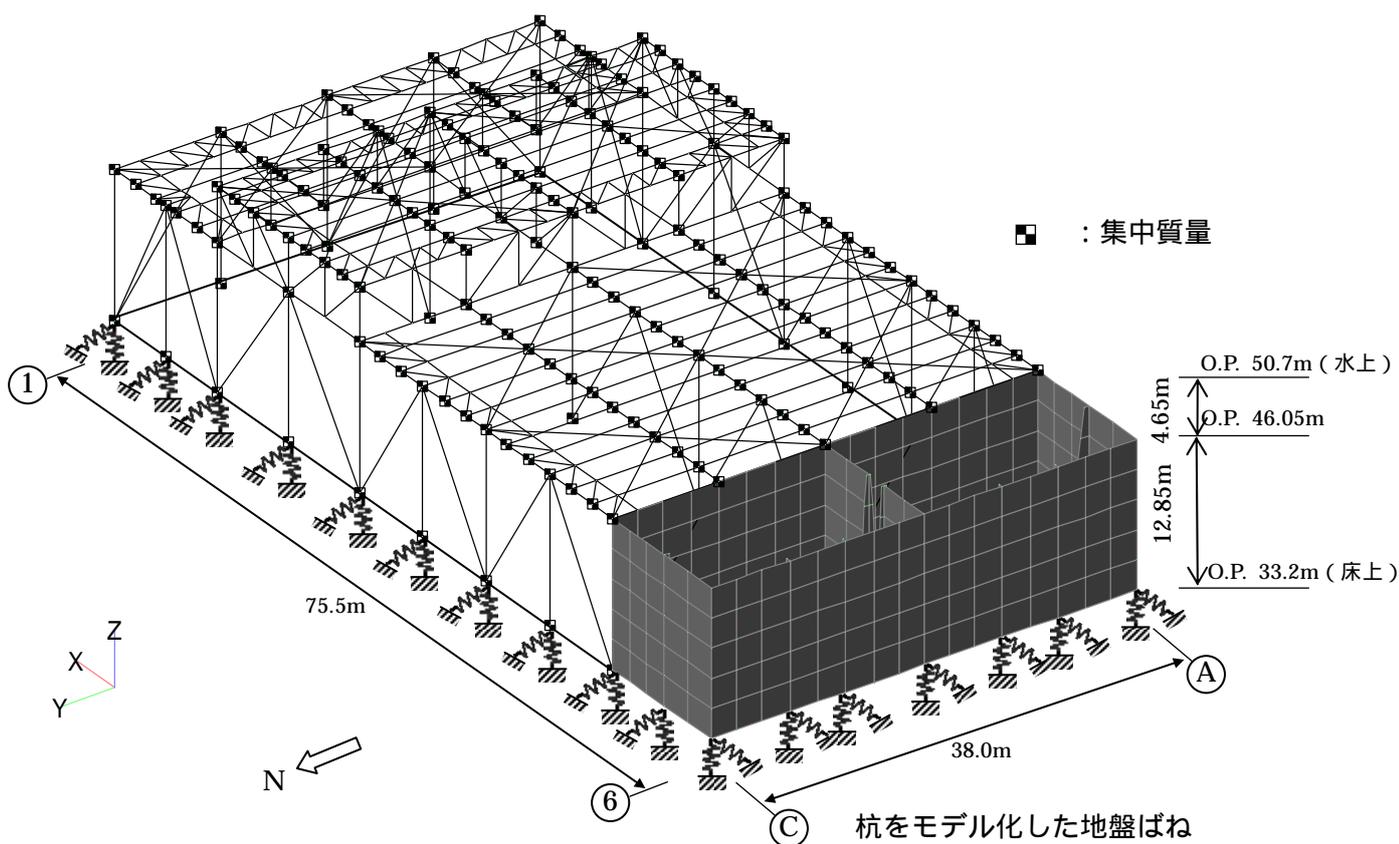
図6 1 / 2号開閉所本体建屋の地震応答解析モデル

本体建屋の地震応答解析モデルは、鉄骨造の1 / 2号開閉所本体建屋と鉄筋コンクリート造の遮風壁を対象とする。

鉄骨造の本体建屋は、柱・梁を軸剛性、曲げ剛性、せん断剛性を持つビーム要素でモデル化し、ブレース・間柱を軸剛性のみを持つロッド要素でモデル化する。屋根・外壁・パラペット等は、集中質量として節点に与える。

鉄筋コンクリート造の遮風壁は、シェル要素でモデル化し、本体建屋と節点を共有させて、一体として挙動するものとする。

地盤ばねは、杭と地盤の相互作用を考慮した薄層要素法に基づき算定する。

入力地震動は、地震観測室（南地点）のGS1地点（O.P.32.9m）で観測されたT T O地震本震の記録3成分（NS方向、EW方向、UD方向）の同時入力とする。

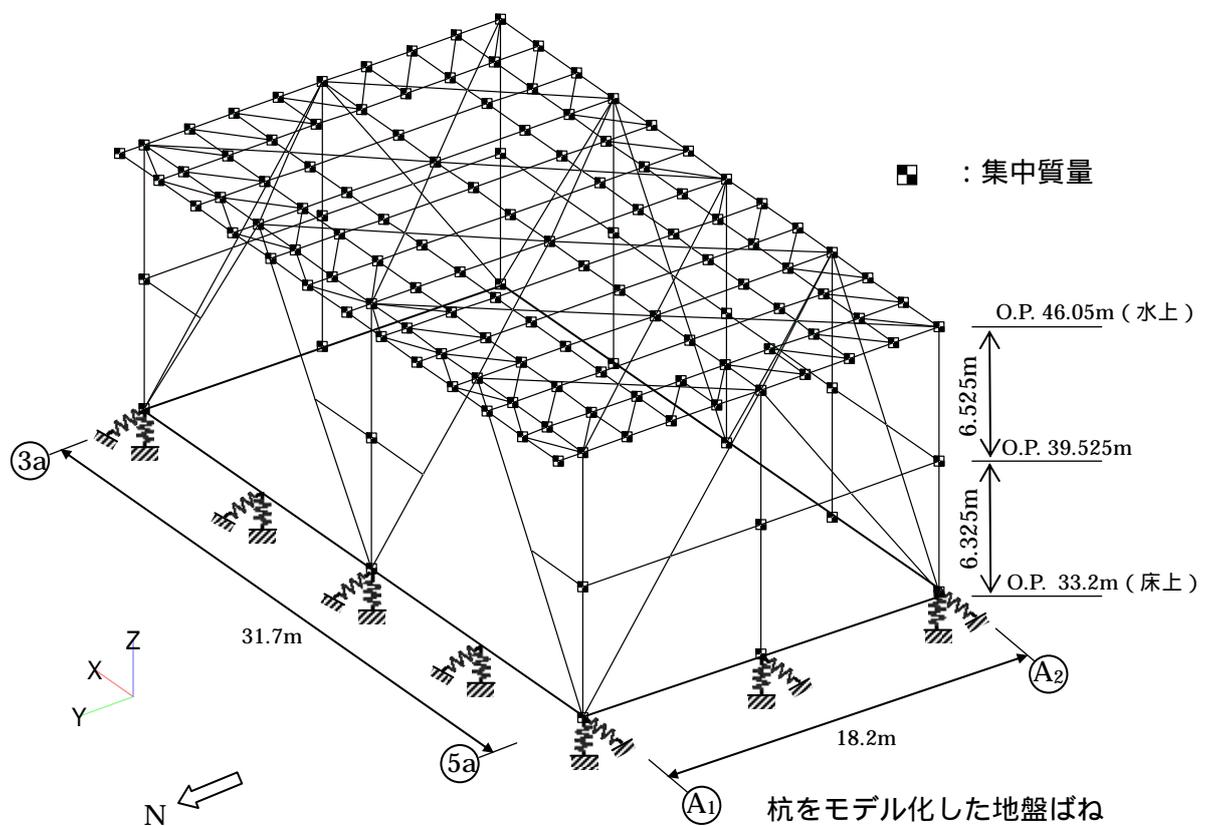
図7 1 / 2号開閉所増設部の地震応答解析モデル

増設部は、柱・梁を軸剛性、曲げ剛性、せん断剛性を持つビーム要素でモデル化し、ブレース・間柱を軸剛性のみを持つロッド要素でモデル化する。屋根・外壁・パラペット等は、集中質量として節点に与える。

地盤ばねは、杭と地盤の相互作用を考慮した薄層要素法に基づき算定する。

入力地震動は、地震観測室（南地点）のGS1地点（O.P.32.9m）で観測されたT T O地震本震の記録3成分（NS方向、EW方向、UD方向）の同時入力とする。

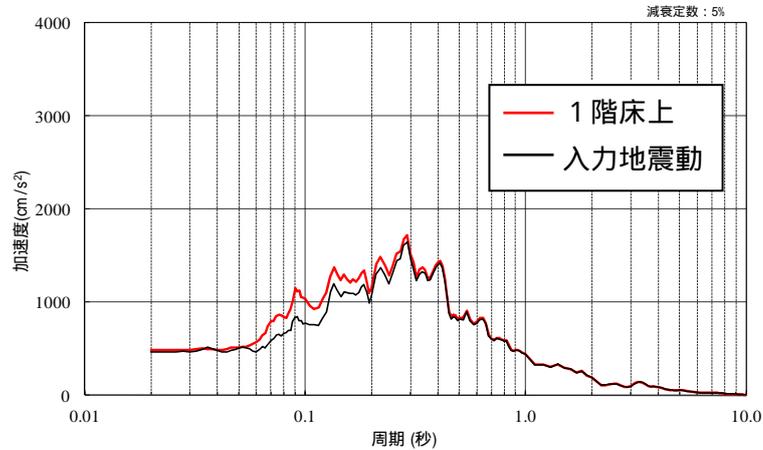
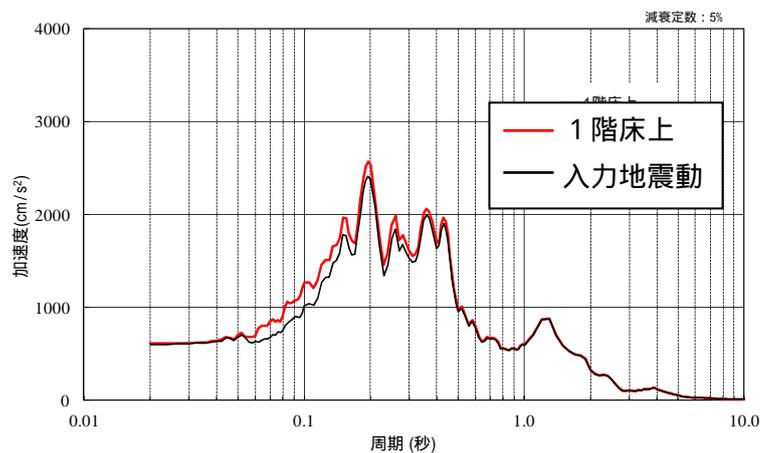
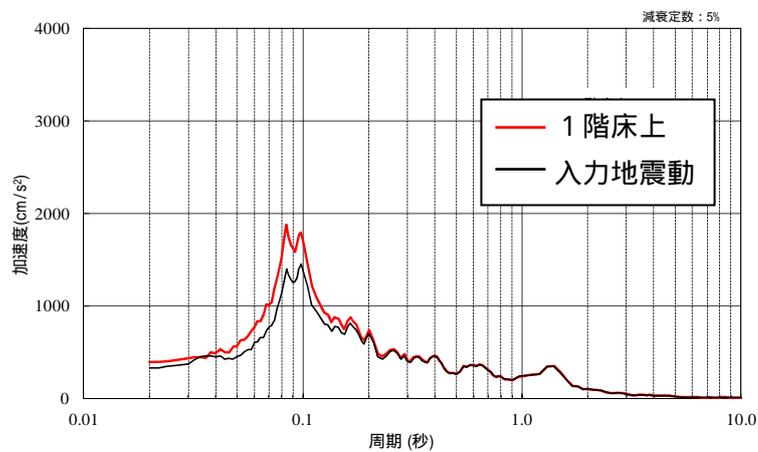
図8 本体建屋1階床上の加速度応答スペクトルと入力地震動の加速度応答スペクトル

1 / 2号開閉所本体建屋の1階床上の加速度応答スペクトルおよび入力地震動の加速度応答スペクトルを図8に示す。

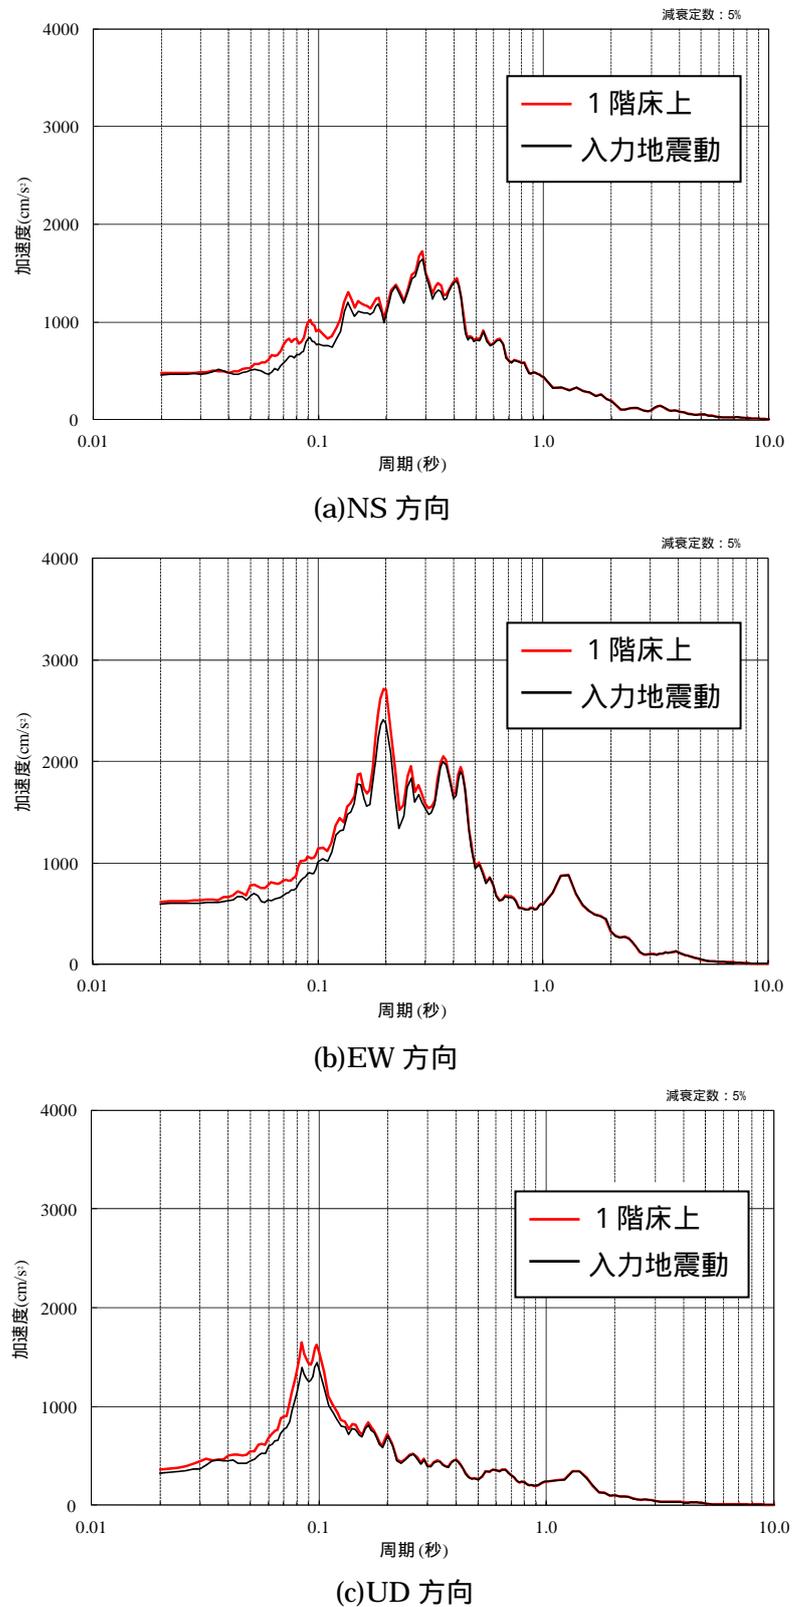
図9 増設部1階床上の加速度応答スペクトルと入力地震動の加速度応答スペクトル

1 / 2号開閉所増設部の1階床上の加速度応答スペクトルおよび入力地震動の加速度応答スペクトルを図9に示す。

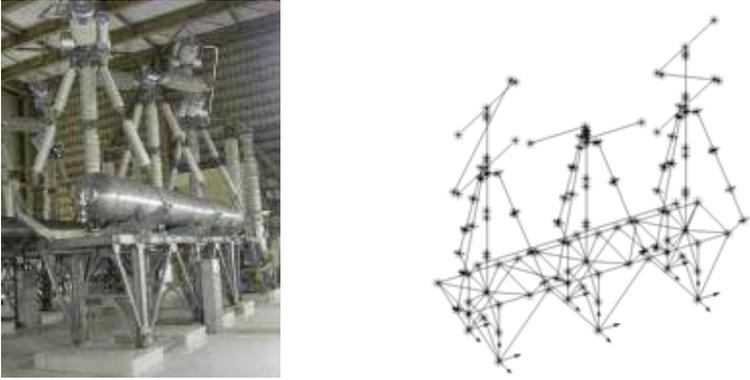
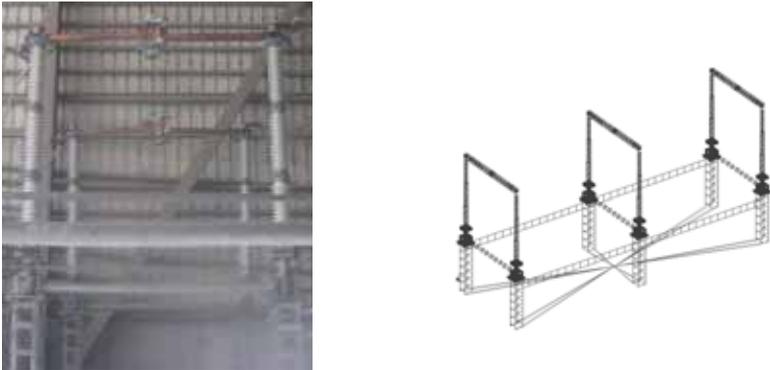
表1 電気設備の解析モデル

機器の力学的性質を忠実に表現するため、複数の要素からなる「多質点梁モデル」を作成した。

上記の手順により、空気遮断器、断路器の解析モデル(表1参照)を作成した。

1 : 解析モデルについては、JEAG5003-2010に記載されている方法で作成

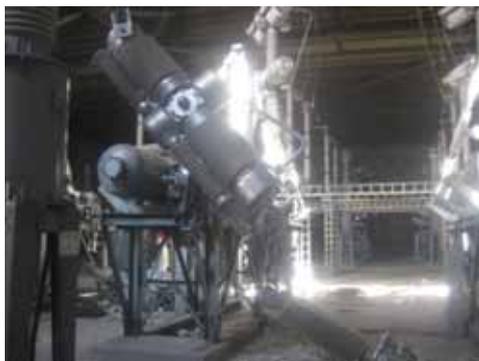
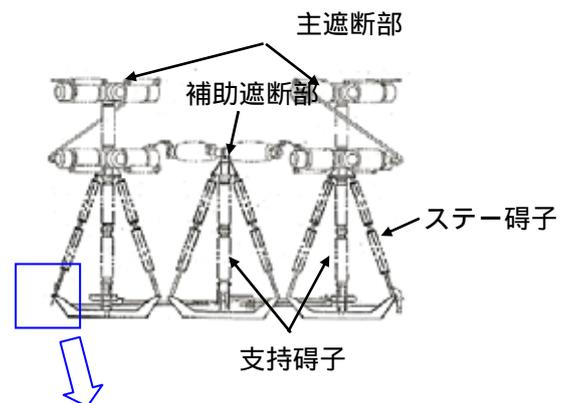
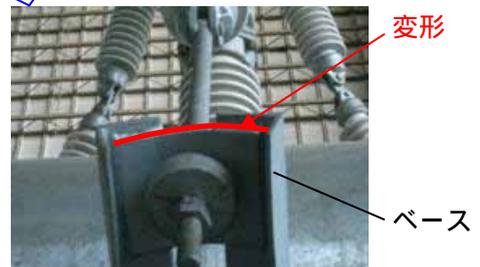
大熊線 1 L STr 回線遮断器 (O-81) 遮断部碍子全損

電圧	機器名	被害様相
275kV	大熊線 1・2 L STr 回線遮断器	碍子破損

遮断部の耐震強化のため設置したステータを支持するベース部に変形が発生、ステータの緩みを観測

地震時にステアーを支持するベース部に発生する応力を解析したところ、部材（鉄）の引張強度（ $400\text{N}/\text{mm}^2$ ）を超える結果となり、地震によりステアーが緩むことが確認された。このため、空気遮断器の解析モデルにステアーの緩みを模擬して解析した結果、安全率が1を下回ることが確認された。

このことから、遮断器が損傷した原因は、地震によりステアーが緩むことにより遮断部の変位量が増大し、碍子破損に至ったものと考えられる。

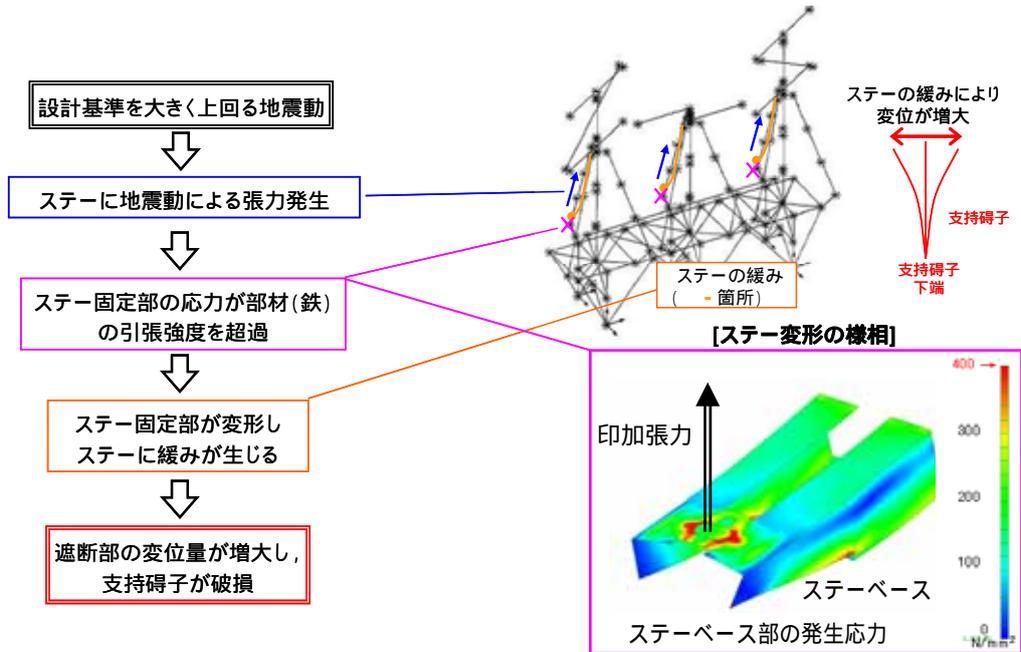
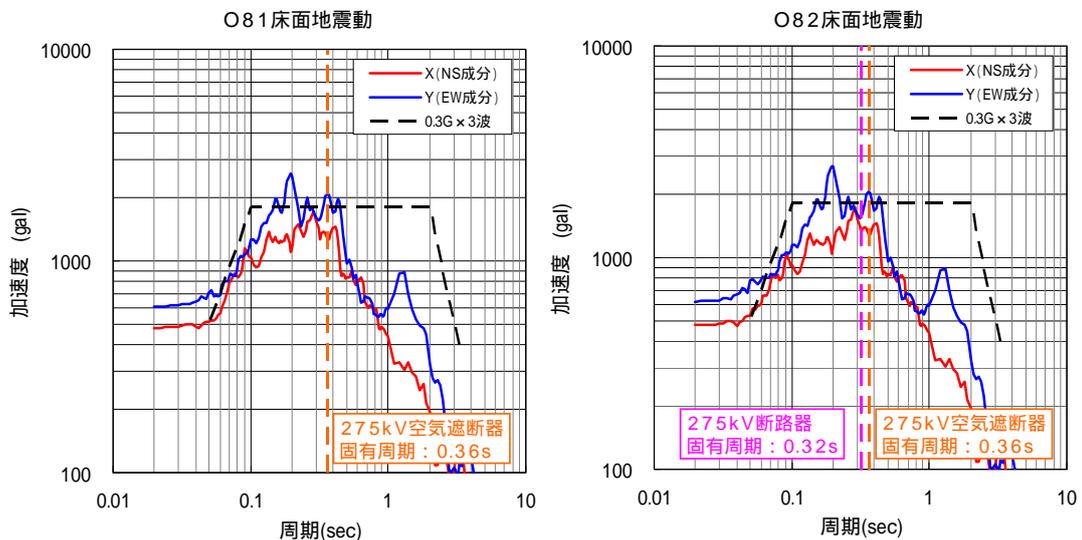
機器名	被害部位	安全率		
		実地震動		設計基準
		正規状態	ステアー緩み	
大熊線 1LST r 回線(081)	主遮断部	1.1	0.80	1.2
大熊線 2LST r 回線(082)	主遮断部	1.1	0.80	1.2

- 発生応力（ステアー緩み考慮）： $62.3\text{N}/\text{mm}^2$ （081）、 $62.5\text{N}/\text{mm}^2$ （082）
- 発生応力（ステアー正規状態）： $43.1\text{N}/\text{mm}^2$ （081）、 $44.6\text{N}/\text{mm}^2$ （082）
- 許容応力： $50\text{N}/\text{mm}^2$ （普通碍子 メーカー保証値）

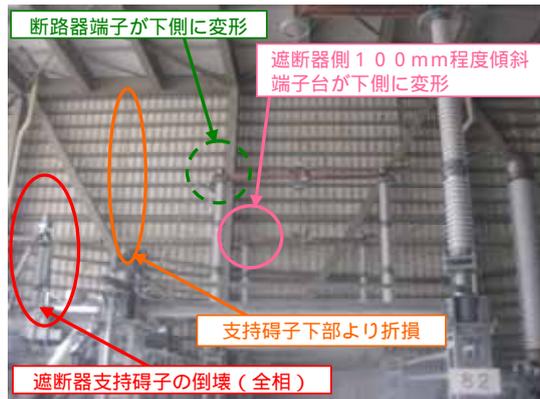
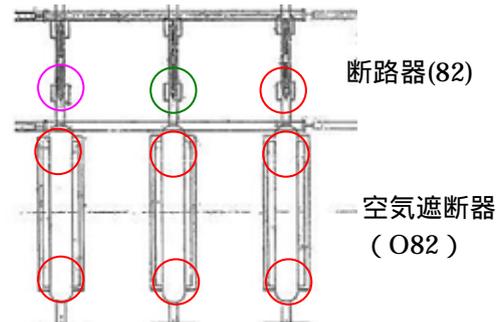
大熊線 2L ST r 回線断路器(82)
碍子破損

電圧	機器名	被害様相
275kV	大熊線 2L ST r 回線断路器	碍子破損

倒壊した遮断器に接続されている断路器の操作碍子において、碍子・端子部の損傷が発生している。

- : 碍子破損
- : 碍子傾斜
- : 端子変形

実地震動に対する安全率は3以上と高い。

接続される空気遮断器が倒壊する際に、リードを介して加わる応力を評価した結果0.56となり、安全率1を下回る。

機器名	被害部位	安全率		
		実地震動	遮断器倒壊による荷重	設計基準
大熊線 2L ST r 回線(82)	操作碍子	3.1	0.56	2.7

倒壊による発生応力：96.0 N/mm²、許容応力：53.9 N/mm² (普通碍子(2~3段積)メーカー力保証値)

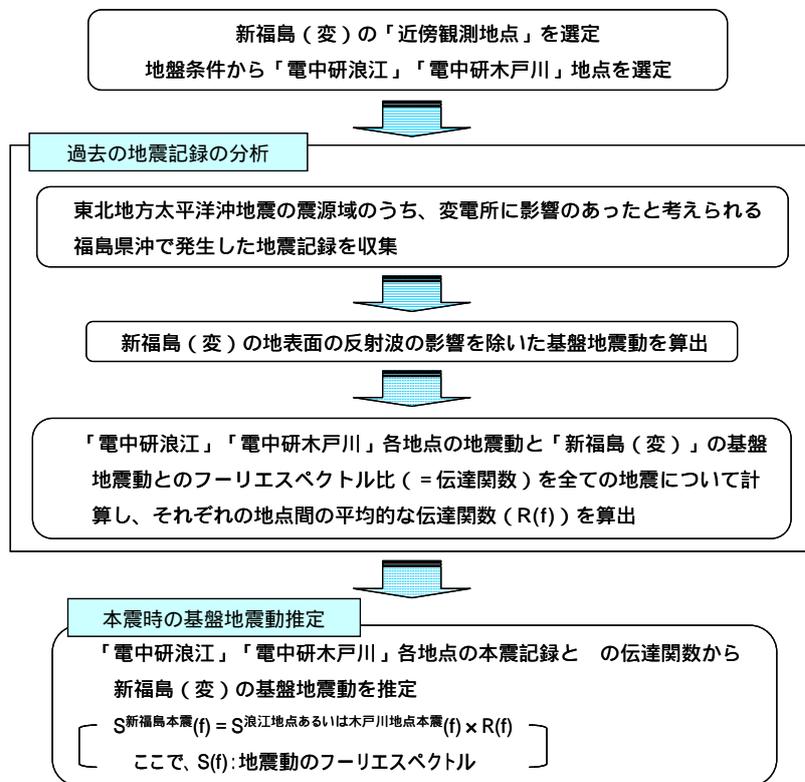
図10 新福島(変)の地震動推定の流れ

新福島(変)と近傍地点の過去の地震記録を活用することで、本震時の新福島(変)の基盤地震動を推定することとした。近傍の観測地点としては、地盤条件の類似性などから「電中研浪江」および「電中研木戸川」地点を選定した。

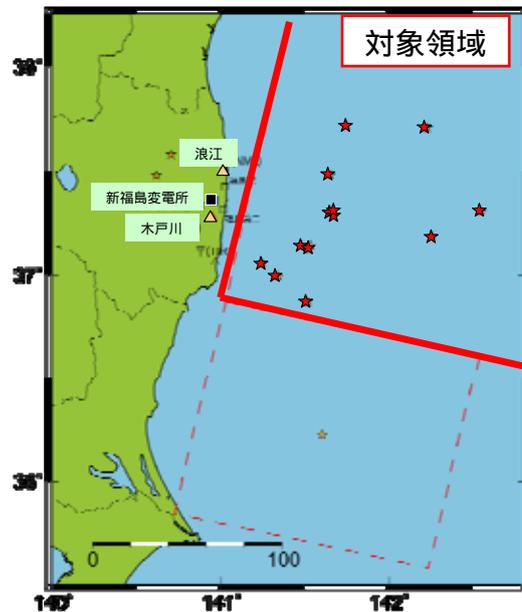
図 12 推定に使用した地震の対象領域と震源位置

過去に福島県沖で発生したマグニチュード4以上の地震のうち、新福島（変）と共通の記録がある地震を推定に使用した。

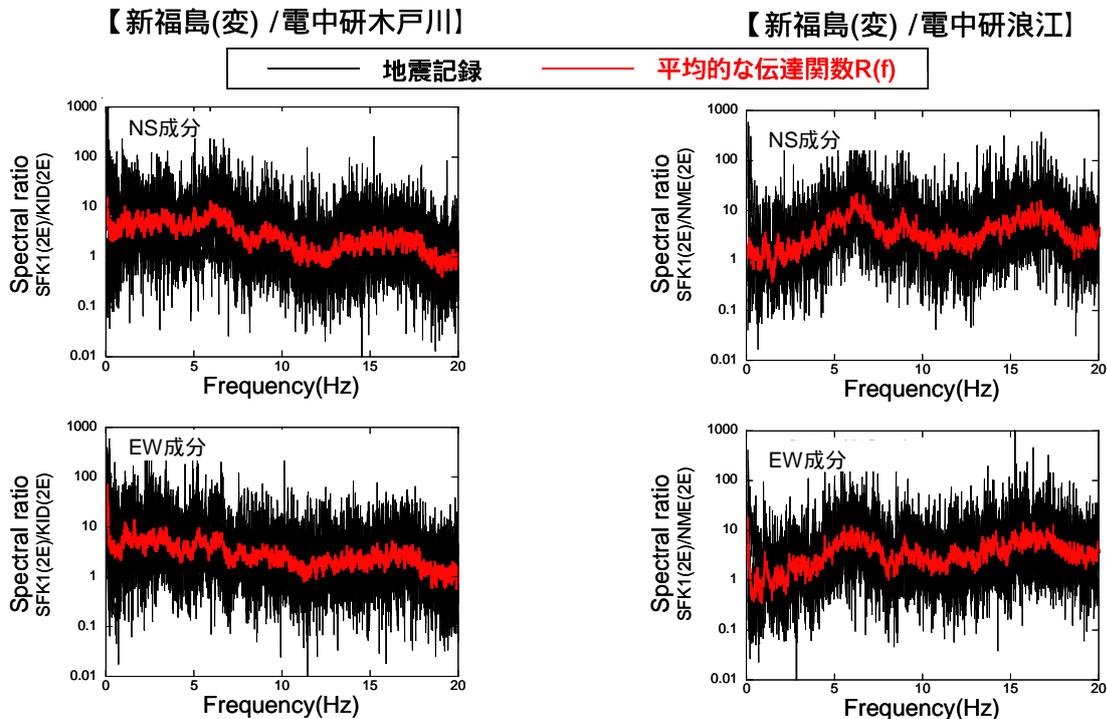
図 13 過去の地震における「電中研浪江」、「電中研木戸川」地点と新福島（変）の間の伝達関数

「電中研浪江」、「電中研木戸川」の各地点の地震動と新福島（変）の基盤地震動とのフーリエスペクトル比（＝伝達関数）を対象となる全ての地震について計算し、それぞれの地点間の平均的な伝達関数（ $R(f)$ ）を算出した。

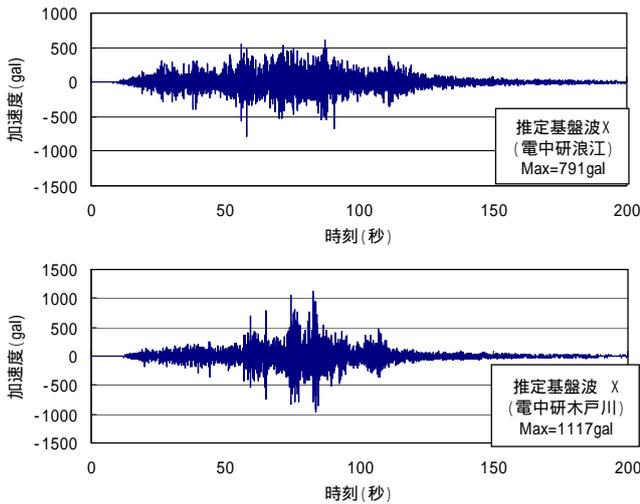
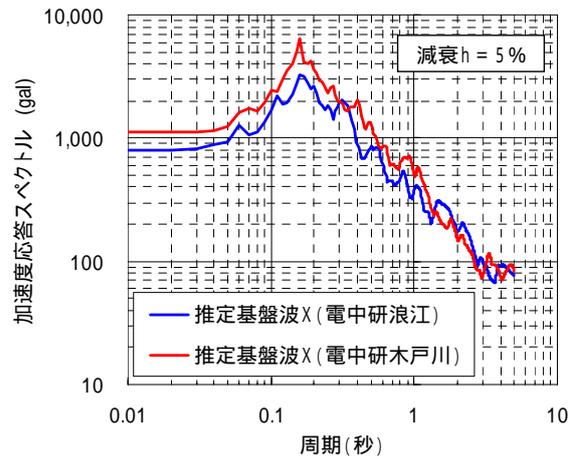
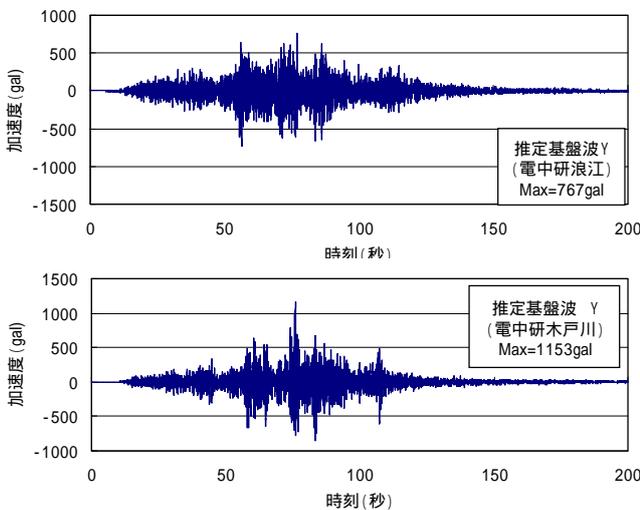
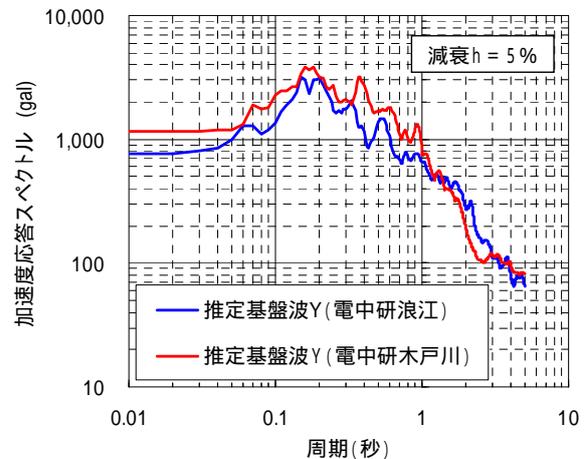
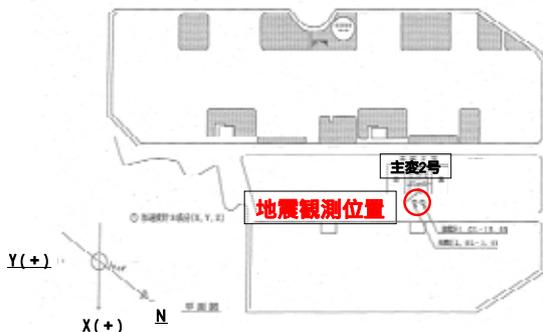
図 14 新福島(変)の基盤地震動の推定結果

本震時の「電中研浪江」、「電中研木戸川」の観測記録と算出した伝達関数 (R(f)) から新福島(変)の基盤地震動を推定し、地震観測位置の地表面応答を計算した。その結果、「電中研浪江」からの推定地震動の方が最大加速度観測記録値に近く、応答スペクトルが小さいことから、「電中研浪江」からの推定地震動を基本に検討することとした。

基盤		地表	
	X (gal)	Y (gal)	X (gal)	Y (gal)
推定波 (電中研浪江)	791	767	833	773
推定波 (電中研木戸川)	1117	1153	1083	1101
観測記録	-	-	727	791

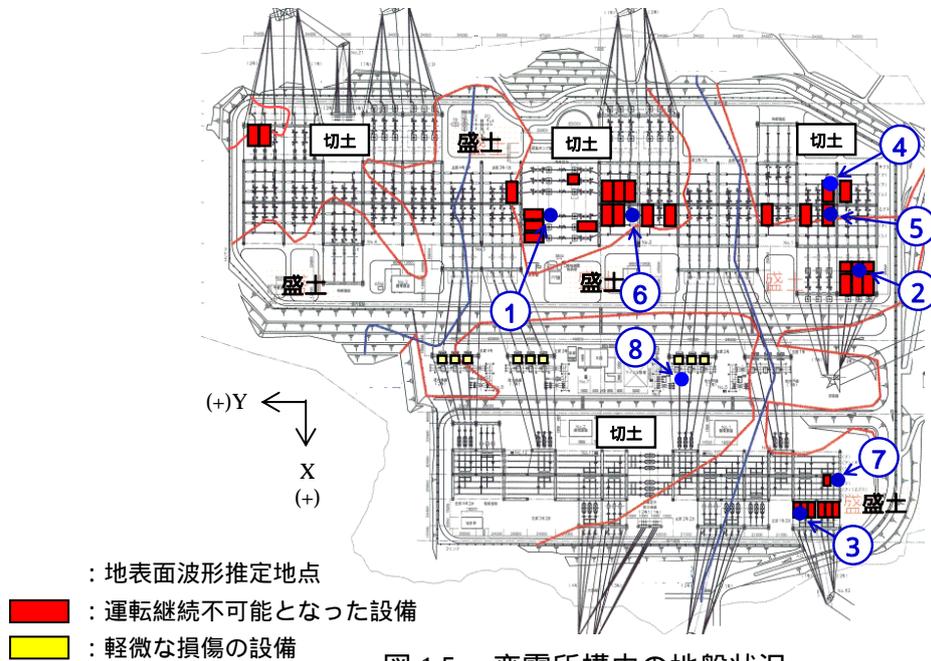
図 15 変電所構内の地盤状況

耐震解析の実施にあたっては、推定した工学的基盤面における基盤地震動より、被害を受けた機器配置ごとに異なる表層地盤の特性に応じた地表面地震動を算定した。

その結果、地表面加速度は 700 ~ 1000gal 程度（基盤波の 1 ~ 1.4 倍程度）であった。

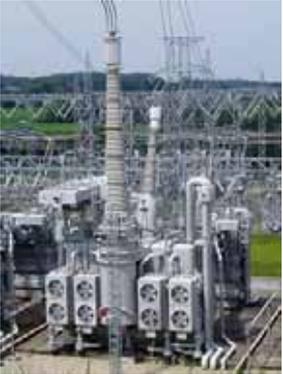
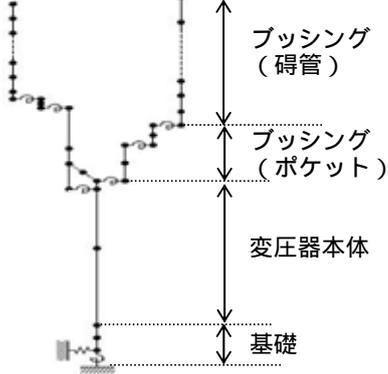
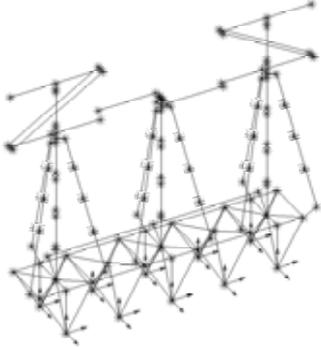
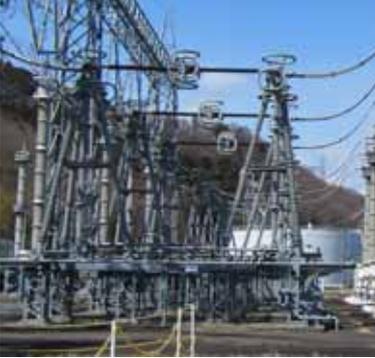
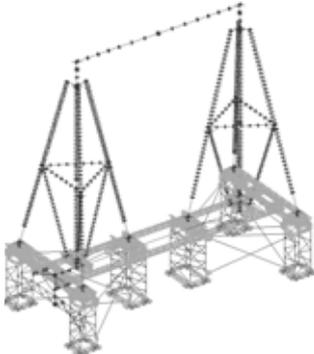
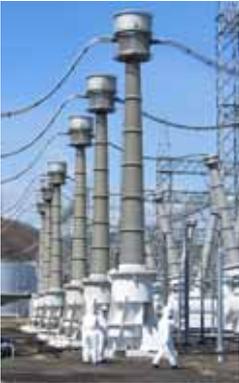
表4 電気設備の解析モデル

機器の力学的性質を忠実に表現するため、複数の要素からなる「多質点梁モデル」を作成した。

上記の手順により、変圧器、空気遮断器、断路器、変流器の解析モデル（表4参照）を作成した。

1 解析モデルについては、JEAG5003-2010に記載されている方法で作成

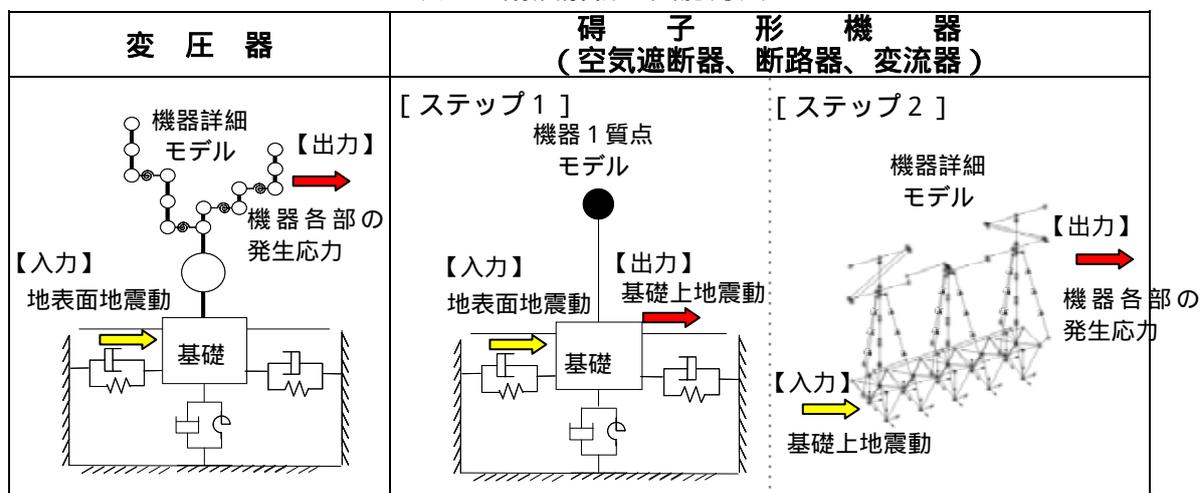
表5 耐震解析の実施方法

機器（詳細モデル）・基礎・地盤の一体モデルへ地表面地震動を入力し、各部の発生応力を解析する。

- * 変圧器本体の重量が基礎の重量と同程度のため、両者の合成重心位置が高くなり、ロッキング振動（地震の水平振動へ、回転振動が重畳した連成振動）が起こりやすいため、変圧器・基礎・地盤の相互作用を模擬できる一体モデルにより、機器各部の発生応力を直接解析する。

機器（1質点モデル）・基礎・地盤の一体モデルへ地表面地震動を入力し、基礎上の地震動を解析する。その後、機器（詳細モデル）へ算定した基礎上地震動を入力し、各部の発生応力を解析する。

- * 碍子形機器の重量は基礎の重量の数分の1以下であり、ロッキング振動が発生しにくいこと、碍子形機器は多数の碍子を組み合わせた複雑な構造であることから、機器（1質点モデル）・基礎・地盤の一体モデルにより基礎上地震動を算出し、これを機器詳細モデル（基礎・地盤とは別の単独モデル）へ入力することで詳細解析を実施できる。

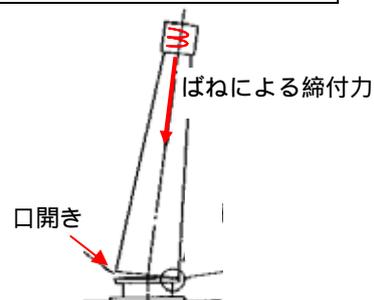
[センタークランプ方式]

電圧	機器名	被害様相
500kV/275kV	主要変圧器 2・3・4号	漏油(ブッシング口開きによる)

口開きによる一時的な漏油
(センタークランプ方式)
碍管の損壊はなし

頭部ばねにより中心導体を引張り、その反力で上部碍管、下部碍管の間のガスケットを締め付ける構造。フランジ方式(碍管根元をボルトで固定)よりも構造が簡素であり、275kV以下のブッシングに適用。一時的な口開きは許容し、ずれ止め金具等により碍管のずれ・コアの脱落を防止する設計を実施。

センタークランプ方式である二次ブッシングについては、口開きに対する安全率が1を下回る結果となった。これは、地表面加速度が大きいことに加え、地震動の卓越周期が機器の固有周期と近いことによるものと考えられる。ただし、ずれ止め金具が有効に機能し、碍管のずれ・コアの脱落は発生していない(継続運転可能)。

なお、一次ブッシングについては実地震動に対する安全率が1を上回り、解析結果通りブッシング破損は発生していない。

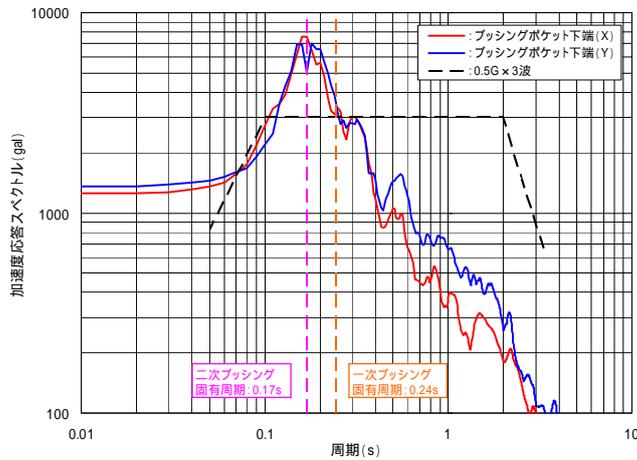
変圧器ブッシング
実地震動の加速度応答スペクトル

機器名	部 位	実地震動 の地点	損傷 有無	安全率	
				実地震動	設計基準
主変 2 号	一次ブッシング		-	1.27	2.1
	二次ブッシング		口開き	0.36	1.0
主変 3 号	一次ブッシング		-	1.24	2.1
	二次ブッシング		口開き	0.32	1.0
主変 4 号	一次ブッシング		-	1.24	2.1
	二次ブッシング		口開き	0.32	1.0

発生応力：18.7N/mm² (主変2号) 19.2N/mm² (主変3・4号)
許容応力：23.8N/mm² (500kV碍管 メーカー保証値(埋込金具形状考慮))

発生モーメント：132×10⁶N・mm (主変2号) 148×10⁶N・mm (主変3・4号)
許容モーメント：48×10⁶N・mm (頭部ばねによる締付モーメントの設計値)

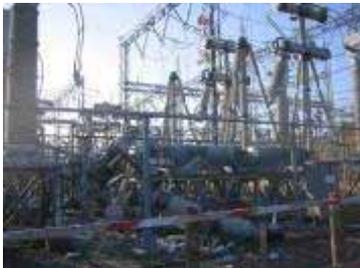
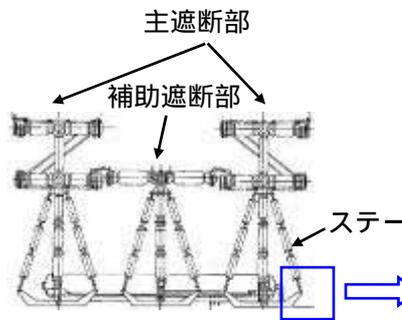
いわき幹線 1号遮断器
遮断部碍子全損

電圧	機器名	被害様相
275kV	いわき幹線 1号(041)・2号(042)	碍子破損

耐震強化のために設置したステーを支持するベース部に变形が発生、ステーの緩みを観測

地震時にステーを支持するベース部に発生する応力を解析したところ、部材（鉄）の引張強度（ $400\text{N}/\text{mm}^2$ ）を超える結果となり、地震によりステーが緩むことが確認された。このため、ステーの緩みを模擬して耐震解析を実施したところ、安全率が1を下回る結果となった。

このことから、遮断器が損傷した原因は、ステーが緩むことにより遮断部の変位量が増大し、碍子破損に至ったものと考えられる

*なお、仮にステーが正規状態であっても、安全率は1を下回る結果となった。これは、地表面加速度が大きいこと、および（設計基準に対する安全率が比較的高い）補助遮断部の固有周期が地震動の卓越周期と近いことによるものと考えられる。

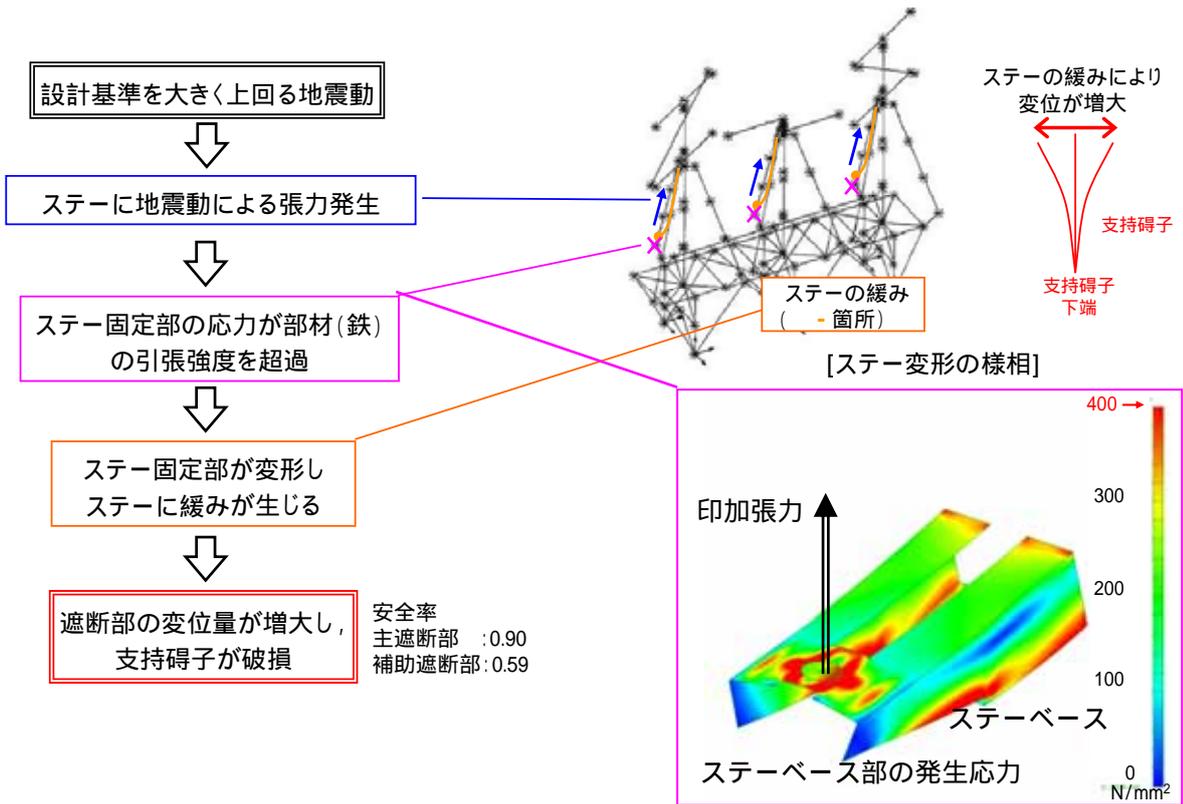
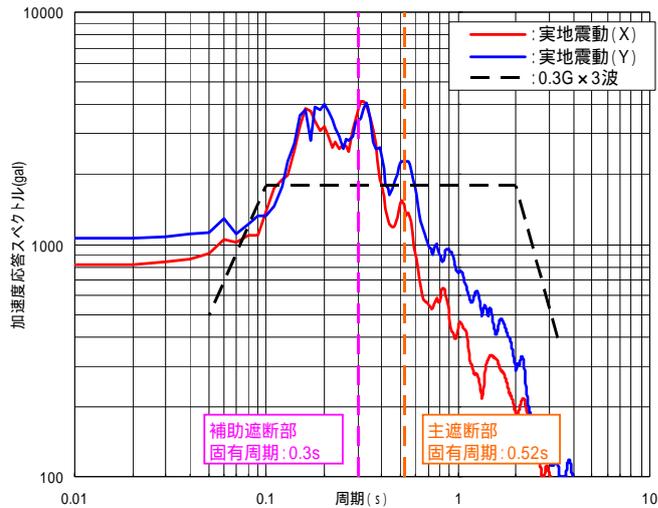
275kV 空気遮断器
実地震動の加速度応答スペクトル

機器名	被害部位	実地震動 の地点	安全率		
			実地震動		設計基準
			ステー緩み	正規状態	
いわき幹線 1号・2号	主遮断部		0.90	0.94	1.2
	補助遮断部		0.59	0.73	1.7

- 発生応力 (ステー緩み考慮) : 主遮断部 55.0N/mm²、補助遮断部 83.7N/mm²
- 発生応力 (ステー正規状態) : 主遮断部 52.7N/mm²、補助遮断部 67.6N/mm²
- 許容応力 : 50N/mm² (普通碍子 メーカー保証値)

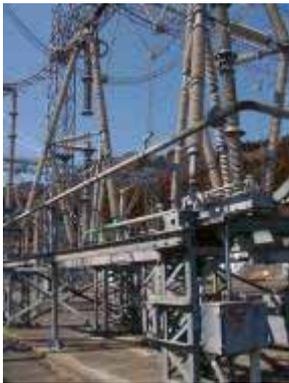
500kV 福島山幹線 1号碍子破損

電圧	機器名	被害様相
500kV	福島山幹線 1号 (101・201)・2号 (202) 富岡線 2号 (6) 双葉線 1号 (107・207)・2号 (8・108) 主変 3号一次 (113) 500kV セクション乙 1 (R200)・乙 2 (S200) 1U ブスタイ (210)	碍子破損

操作碍子中央部の応力集中を抑制するために可動部 (ピンジョイント構造) を設けているが、地表面加速度が大きかったため、可動部の変位量が設計値を超過したことにより衝突が発生した。その結果、操作碍子および支持碍子に衝撃力が加わり、碍子破損に至ったものと考えられる。

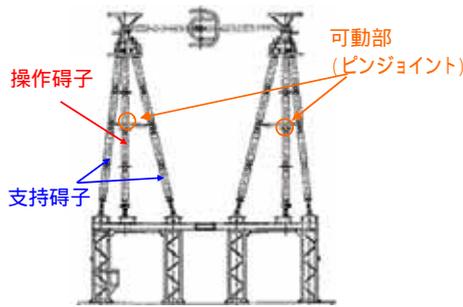
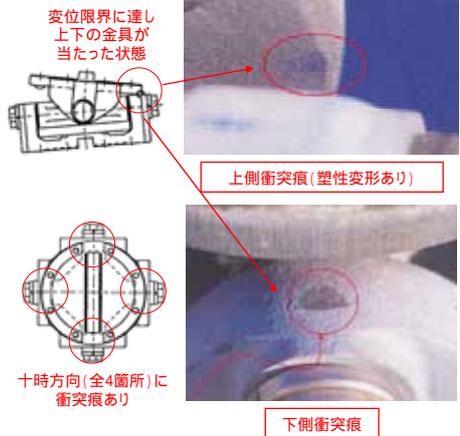
500kV 断路器外形図

操作碍子中央の可動部 (ピンジョイント) 周辺で折損が多数発生

ピンジョイントを構成する金具に衝突痕有り

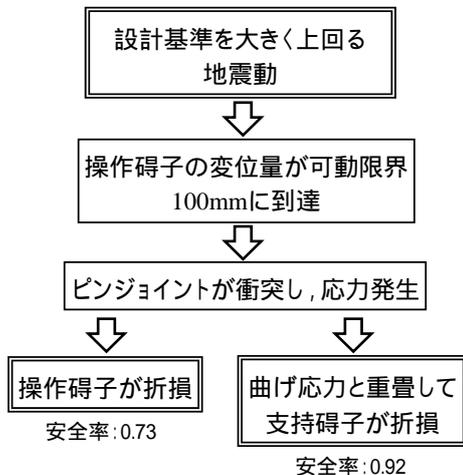
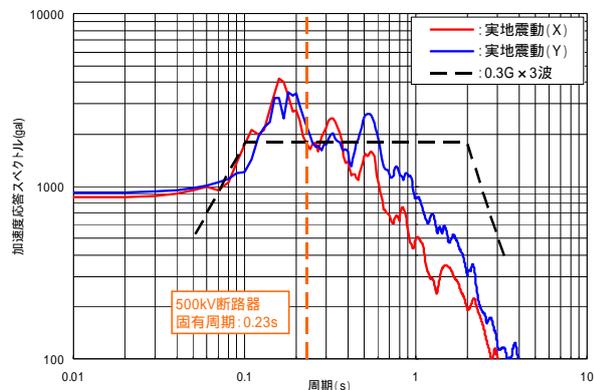
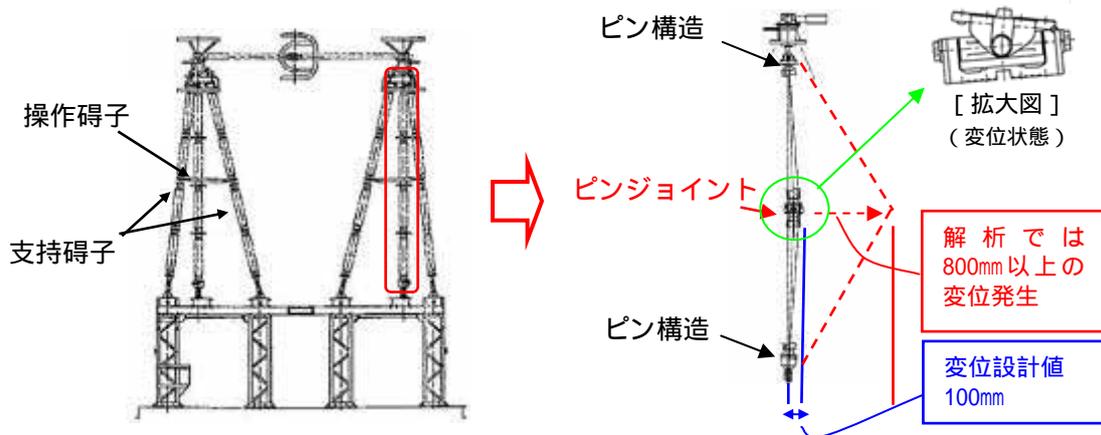
500kV 断路器 (機器番号: 8)
実地震動の加速度応答スペクトル

発生応力: 操作碍子 100.3 N/mm²、支持碍子 53.3 N/mm²
許容応力: 操作碍子 73.5 N/mm² (高強度碍子 (4~5 段積) メーカー保証値)
支持碍子 49.0 N/mm² (普通碍子 (4~5 段積) メーカー保証値)
(機器番号: 8 の例)

機器名	被害部位	実地震動の地点	安全率	
			実地震動	設計基準*
101・201・202	操作碍子		0.79	10以上
8	操作碍子		0.73	10以上
	支持碍子		0.92	2.1
210	支持碍子		0.57	2.1
113	操作碍子		0.87	10以上
107・108	操作碍子		0.85	10以上
207	操作碍子		0.85	10以上
6・R200	支持碍子		0.82	2.2
S200	操作碍子		0.62	10以上
	支持碍子		0.82	2.2

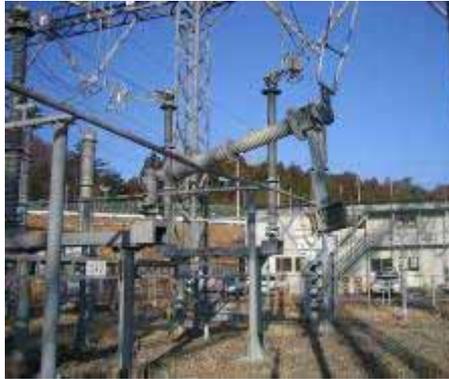
275kV いわき幹線 2 号碍子破損

電圧	機器名	被害様相
275kV	いわき幹線 2 号 (242)	碍子破損

被害部位の安全率が 1 を下回る結果となった。これは、地表面加速度が大きいことに加え、機器の固有周期が地震動の卓越周期と近いことによるものと考えられる。

発生応力：86.4 N/mm²、許容応力：80.9 N/mm²（高強度碍子（2～3 段積）メーカ保証値）

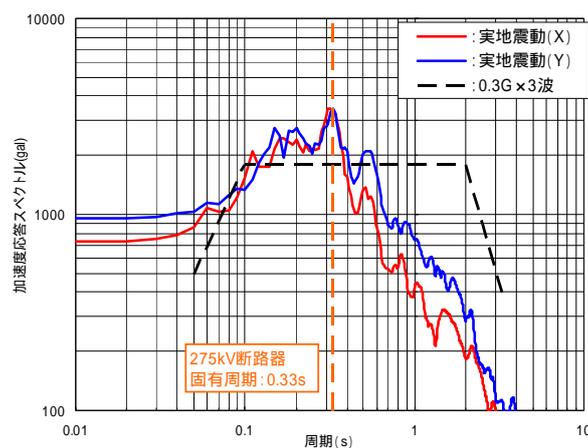
275kV 断路器
実地震動の加速度応答スペクトル

機器名	被害部位	実地震動 の地点	安全率	
			実地震動	設計基準
242	操作碍子		0.94	1.6

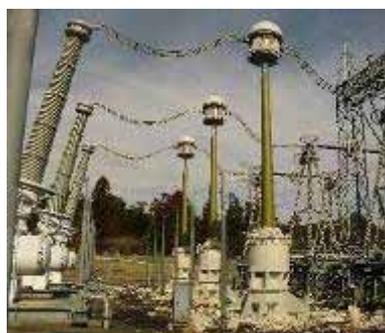
500kV 双葉線 2 号
碍子破損

電圧	機器名	被害様相
500kV	双葉線 2 号 500kV セクション (甲 1)	碍子破損

変流器単体での解析による安全率は 1 を上回り、被害実態と合致しない。他回線の 500kV 変流器で端子部の豆碍子が破損していることから、接続機器との間の相対変位を解析した結果、リードからの張力を考慮することで安全率が 1 を下回った。機器の振動により碍子に発生する曲げ応力に、リードからの張力が重畳することで碍子破損に至ったものと考えられる。

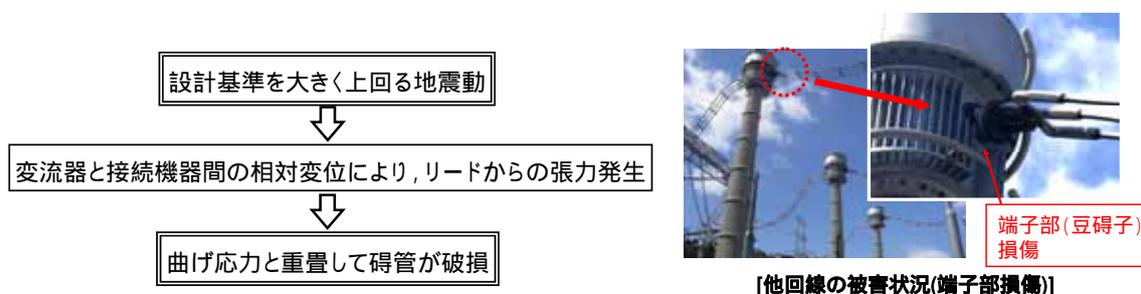
機器名	被害部位	実地震動の地点	安全率		
			実地震動		設計基準
			機器単体	リード重畳	
双葉線 2 号	碍子		1.9	0.73	2.0
500kV セクション	碍子		2.4	0.76	1.6

- 発生応力 (機器単体) : 13.3N/mm² (双葉線 2 号)、10.4N/mm² (500kV セクション)
- 発生応力 (リード重畳): 34.2N/mm² (双葉線 2 号)、32.7N/mm² (500kV セクション)
- 許容応力 : 25N/mm² (500kV 碍管 メーカー保証値)

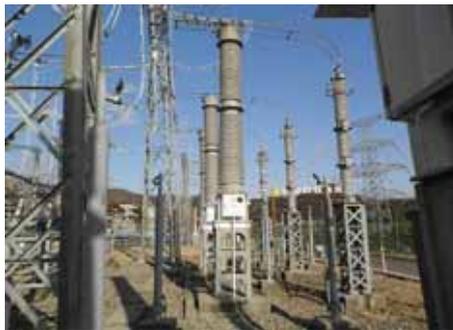
275kV 大熊線 1号
傾斜

電圧	機器名	被害様相
275kV	大熊線 1号 大熊線 3,4号	赤・白相傾斜 全相傾斜 いずれも運転継続可能

機器設置地点周辺では地盤沈下が発生しており、この影響により傾斜したものと考えられる。

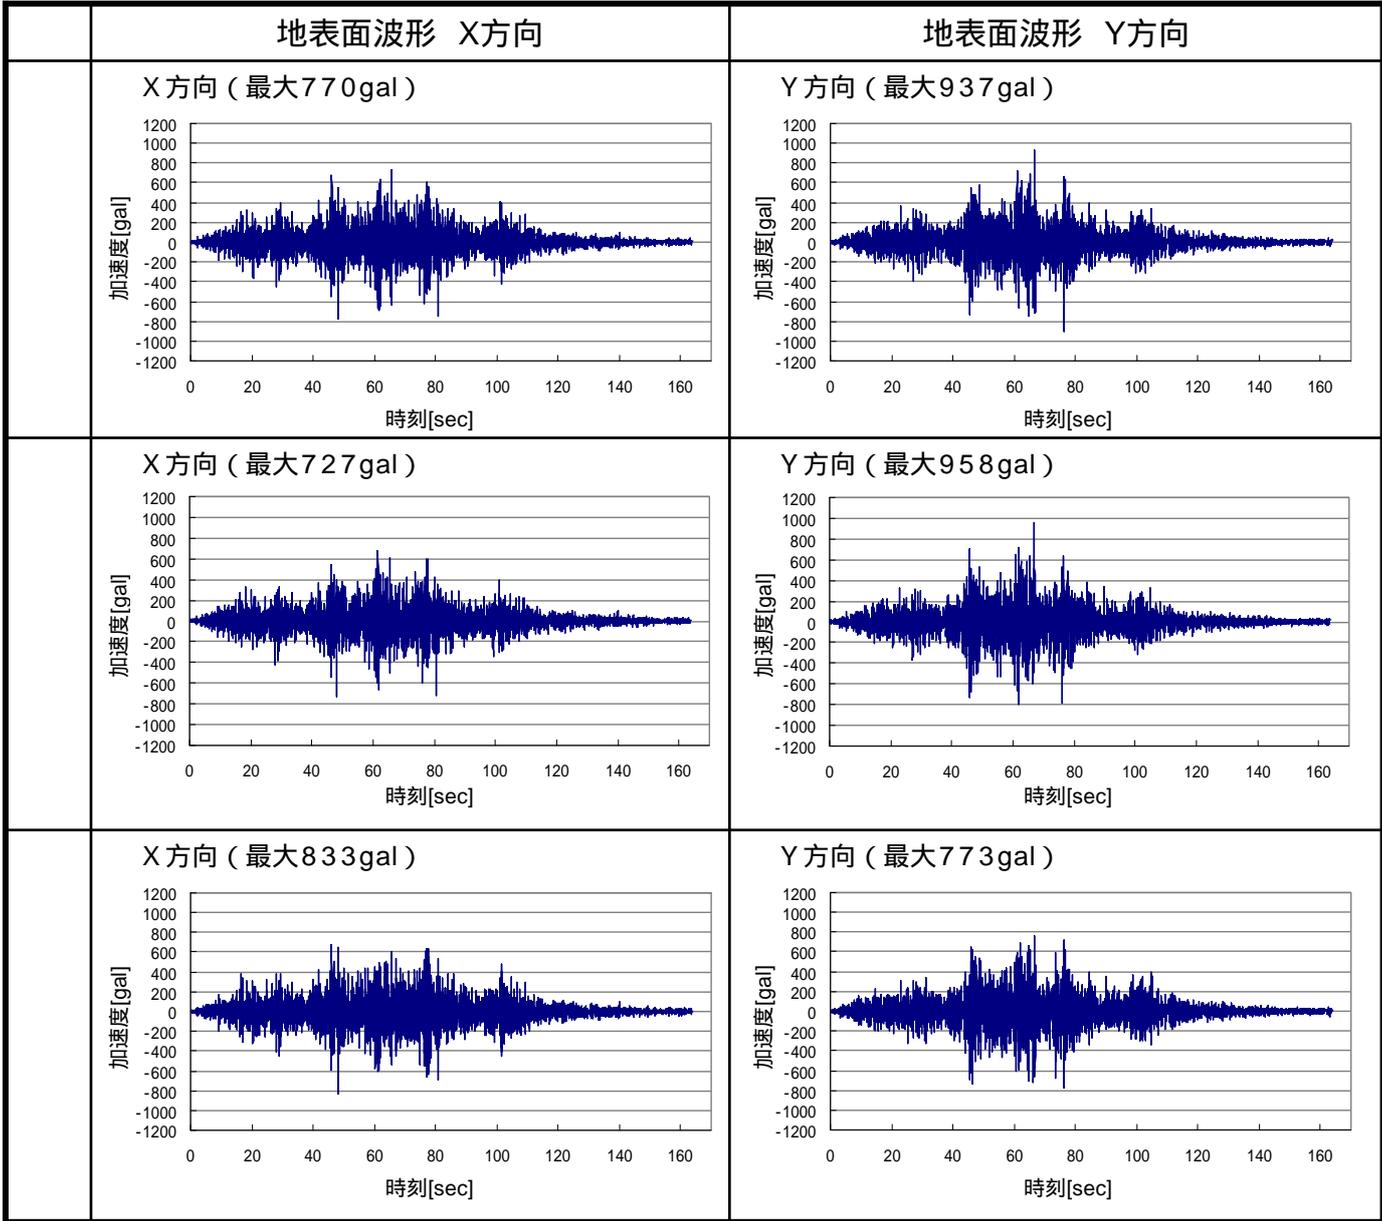
新福島変電所 地表面地震動解析結果

地表面波形 X方向	地表面波形 Y方向
	<p>X方向 (最大791gal)</p>	<p>Y方向 (最大767gal)</p>
	<p>X方向 (最大824gal)</p>	<p>Y方向 (最大890gal)</p>
	<p>X方向 (最大823gal)</p>	<p>Y方向 (最大1069gal)</p>
	<p>X方向 (最大949gal)</p>	<p>Y方向 (最大1065gal)</p>
	<p>X方向 (最大679gal)</p>	<p>Y方向 (最大765gal)</p>
