陸側遮水壁の状況

東京電力ホールディングス株式会社

1. 地中温度の状況について	P2～8
2. 地下水位・水頭の状況について	P9～12
3. 維持管理運転の状況について	P13
参考資料	P14～27

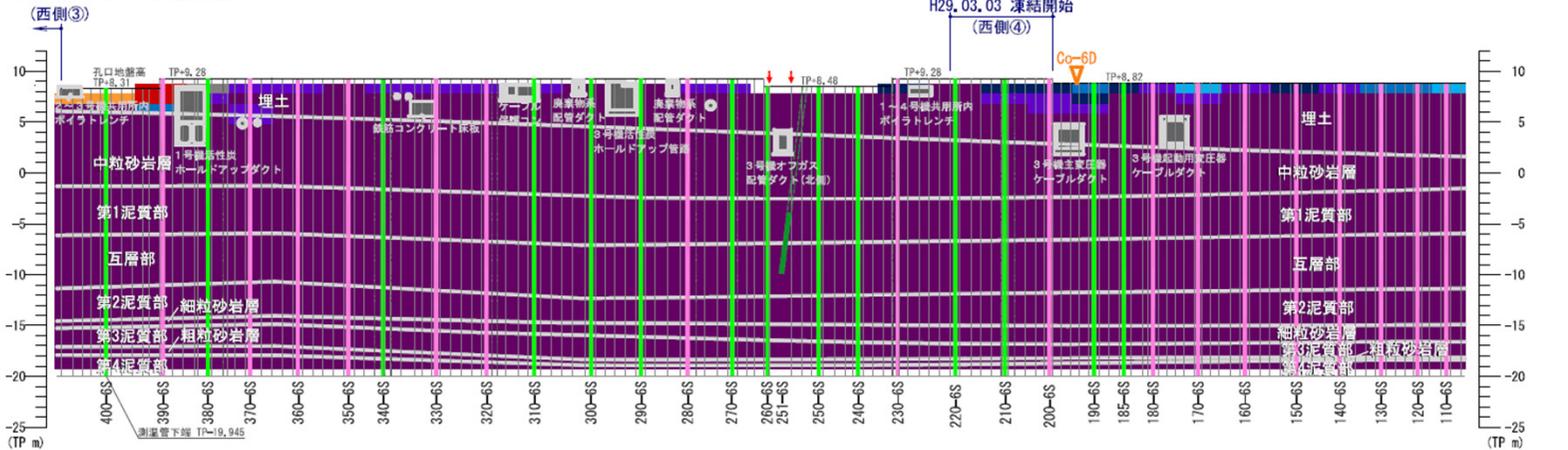
1-3 地中温度分布図 (3・4号機西側)

(3) 3, 4号機山側 (西側から望む)

(温度は7/24 7:00時点のデータ)

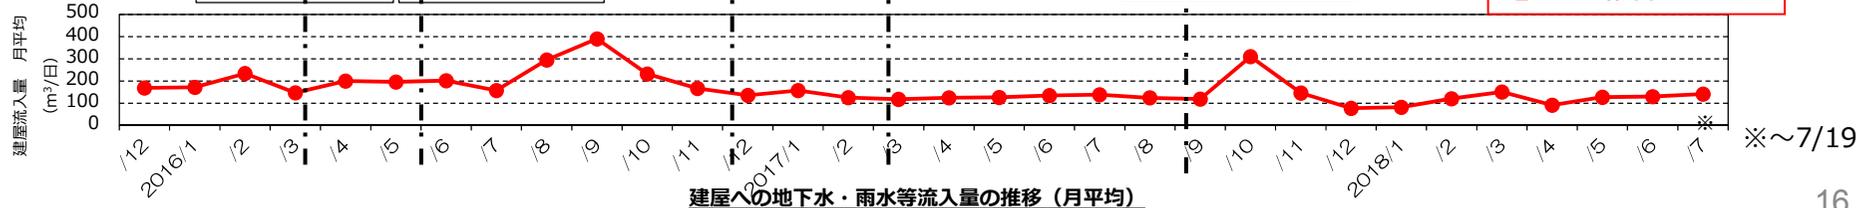
【参考】サブドレンによる地下水位制御性の向上

- サブドレン信頼性向上対策の一部実施完了(配管単独化等)により、サブドレンによる建屋周辺地下水位の制御性が向上し、ピット内水位をポンプ稼働設定水位の範囲内にほぼ制御出来ている。
- また、通常の降雨時において、サブドレンの停止時を除きピット内水位がほとんど上昇しておらず、サブドレン本来の動的な機能である「建屋内外水位差を拡大させない制御」が可能となっている。
- 昨年10月の台風21号の際には、短期的大雨による建屋周辺地下水位の上昇、および建屋屋根破損部から雨水が直接流入したことなどにより、一時的に建屋への地下水・雨水等流入量が増加したと考えられるものの、降雨後比較的早期に元の状態に戻った。
