# 1F3号機タービン建屋内部 コンプトンカメラによる放射線分布測定試験 結果報告

## 試験概要

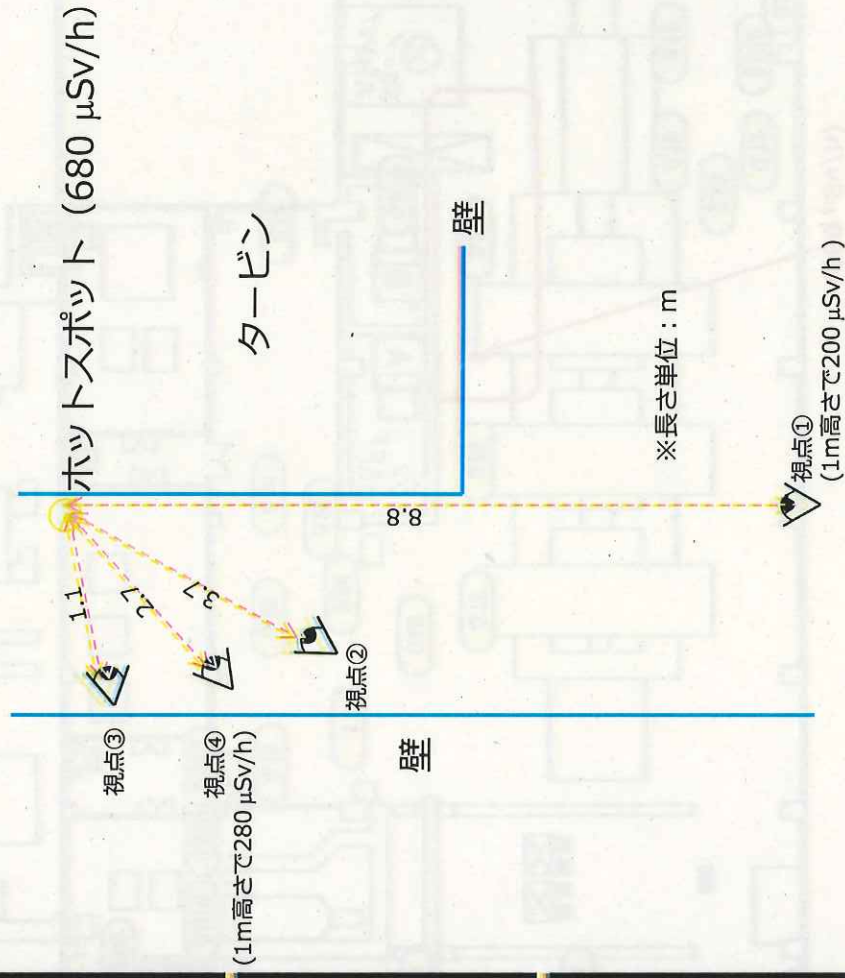
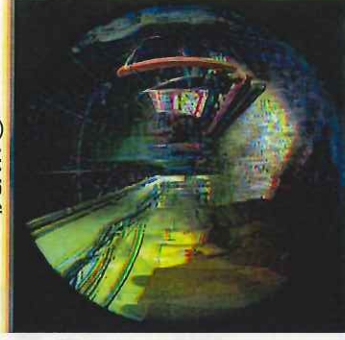
測定点概略図及び視野画像

視点①

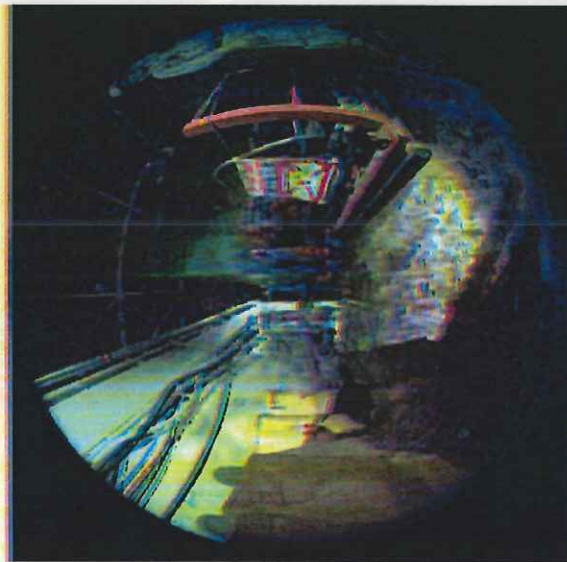
## 視点①

- ・測定時間：70.5秒

光学画像

放射線イメージング画像

閾値調整

680  $\mu\text{Sv/h}$

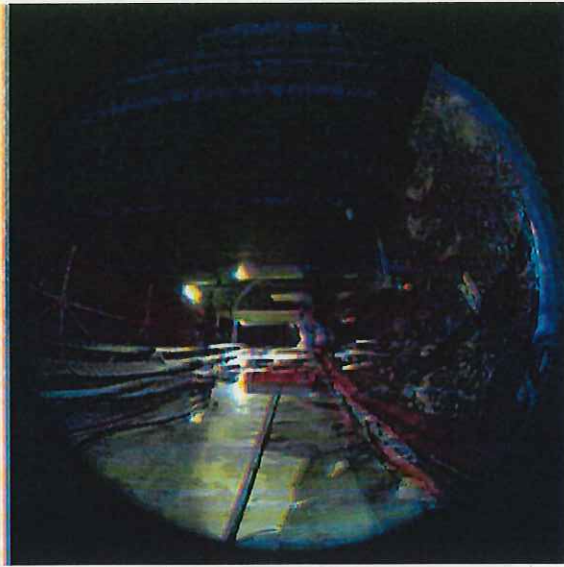
## 視点②

- 測定時間 : 39.5秒

光学画像

放射線イメージング画像

閾値調整
