平成29年 11月分

1号機 R／B

1階・中間地下階

連続ダスト濃度監視

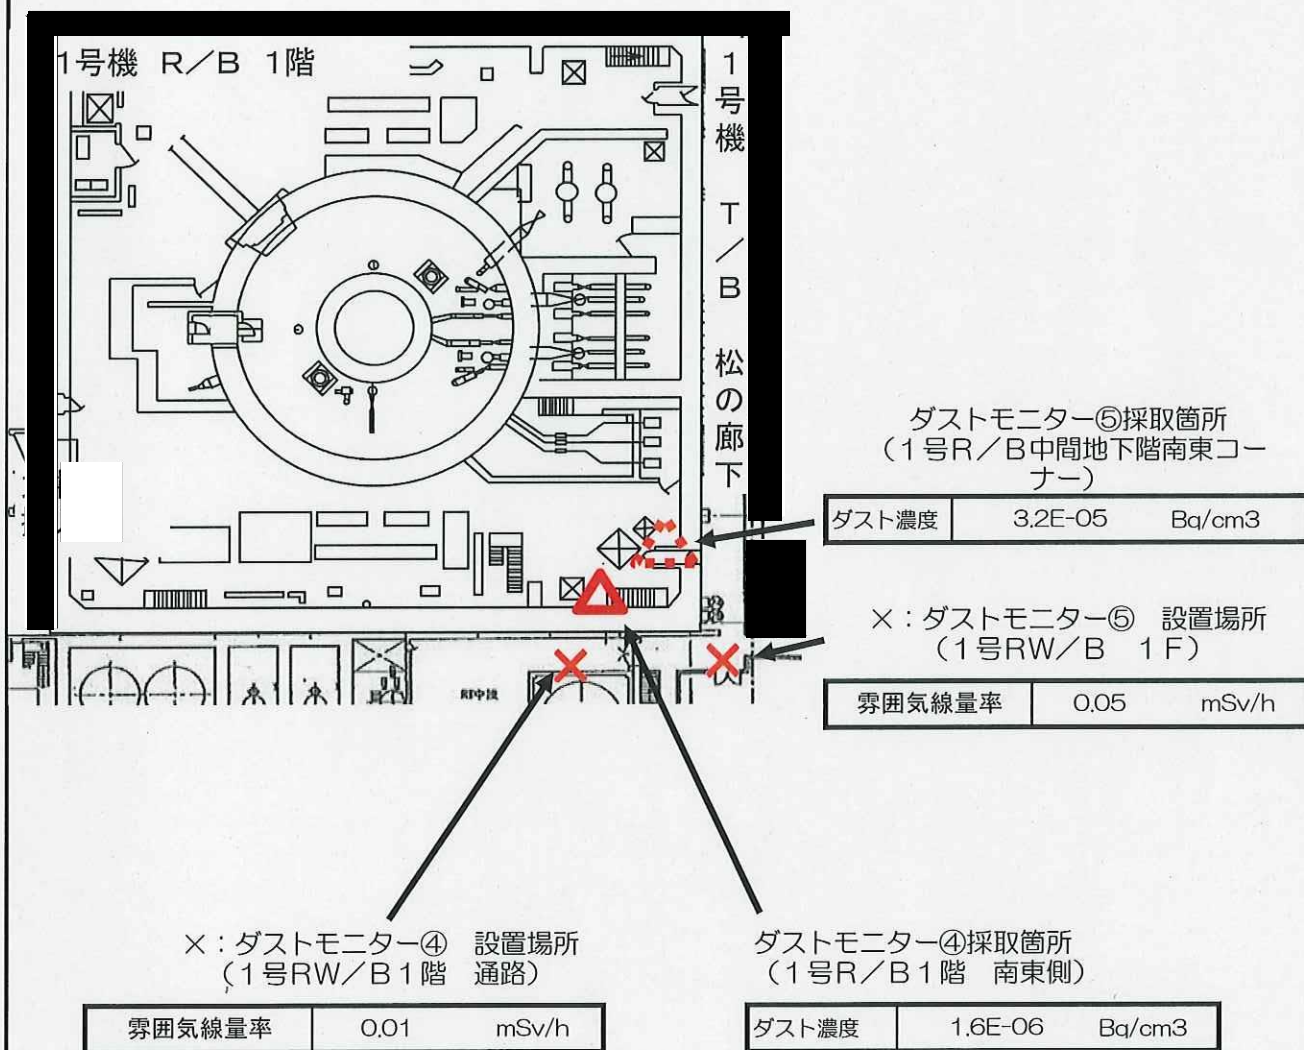
放射線サーベイ記録 (1/1)

測定目的	1号機R/B 1階, 地下1階 空气中放射性物質濃度測定	測定項目	■ γ □ スミア ■ ダスト □ 核種分析
測定場所	1号機RW/B 1階 通路, 1号機R/B 1階 南東側, 1号機RW/B 1階 通路, 1号機R/B中間地下階南東コーナー	測定者	
測定日時	2017/11/1 10:42 ~ 11:01	測定器	F1-ICW-349 F1-DM-94 F1-DM-95
測定条件	天候: 晴れ	区域区分	—

×: 線量率

△: ダスト測定箇所

データ回収時に計測器表示部に表示された値を記載。

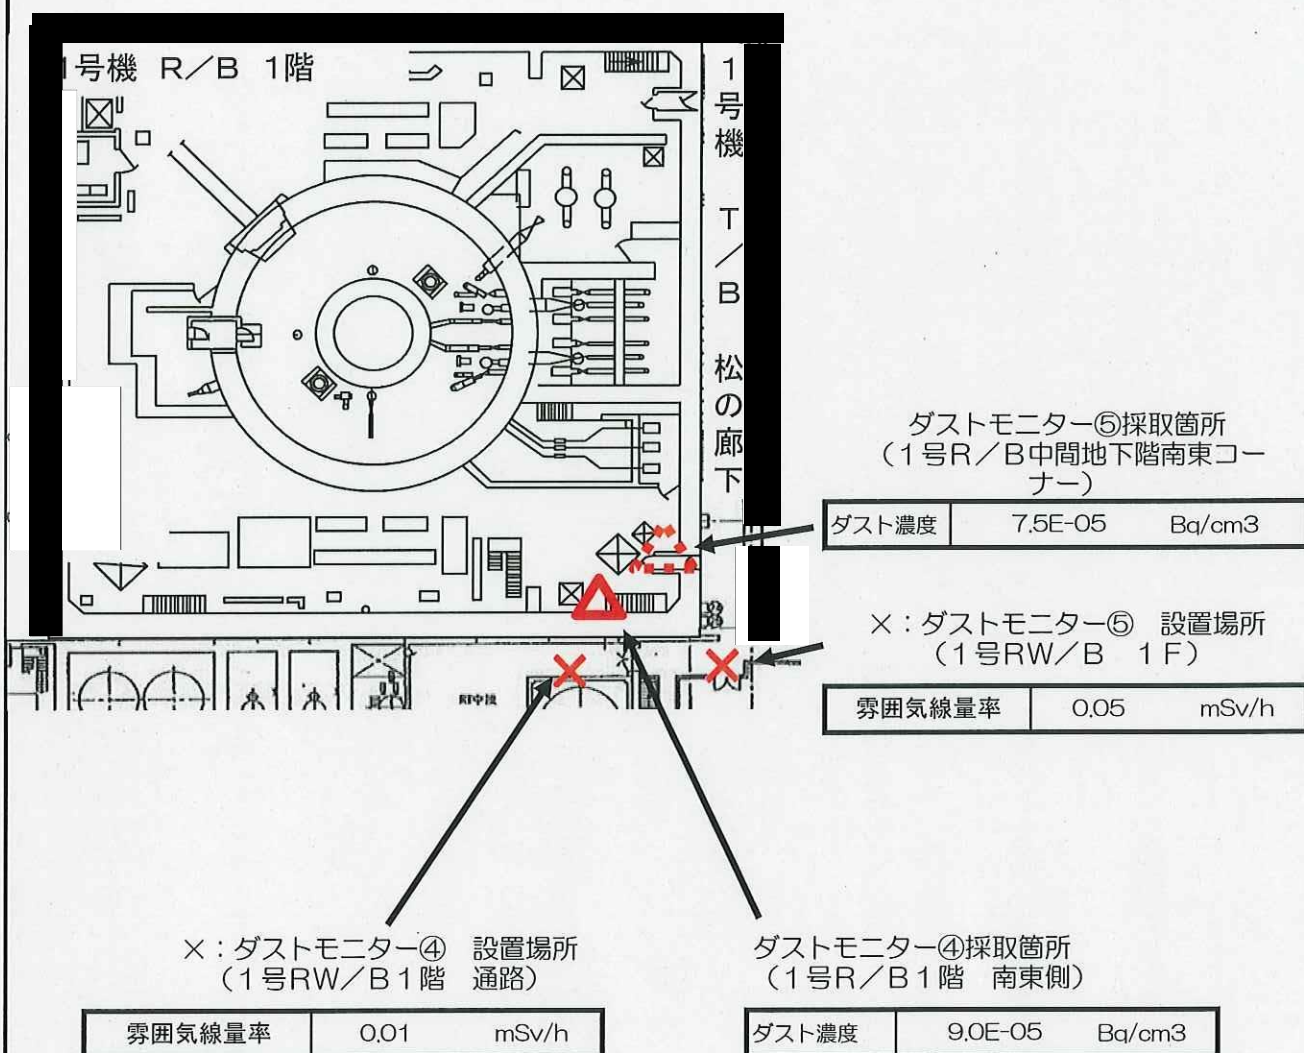
放射線サーベイ記録 (1/1)

測定目的	1号機R/B 1階, 地下1階 空气中放射性物質濃度測定	測定項目	■ γ □ スミア ■ ダスト □ 核種分析
測定場所	1号機RW/B 1階 通路, 1号機R/B 1階 南東側, 1号機RW/B 1階 通路, 1号機R/B中間地下階南東コーナー	測定者	
測定日時	2017/11/8 10:33 ~ 10:44	測定器	F1-ICW-349 F1-DM-94 F1-DM-95
測定条件	天候: 曇り	区域区分	—

×: 線量率

△: ダスト測定箇所

データ回収時に計測器表示部に表示された値を記載。

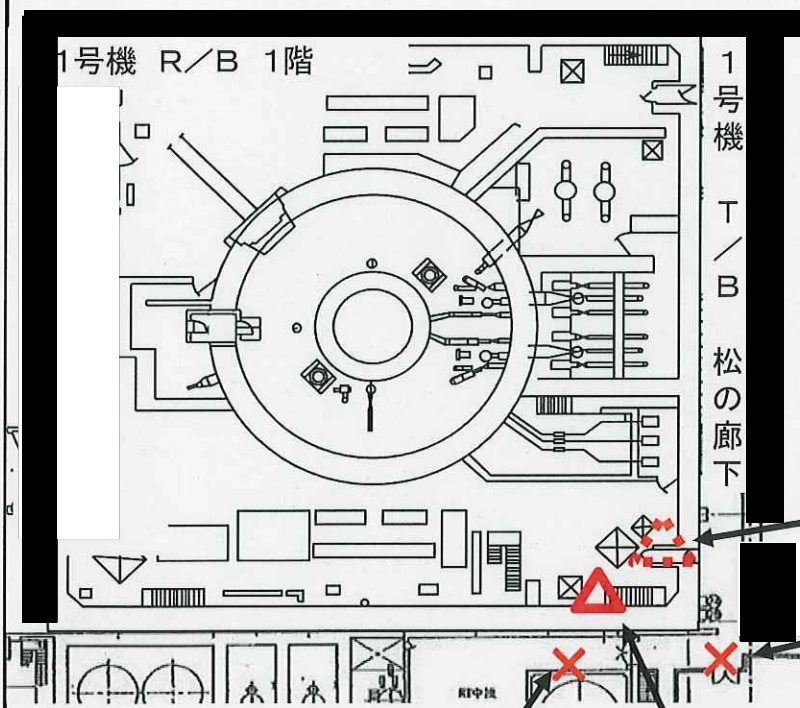
放射線サーベイ記録(1/1)

測定目的	1号機R/B 1階, 地下1階 空气中放射性物質濃度測定	測定項目	<input checked="" type="checkbox"/> γ <input type="checkbox"/> スミア <input checked="" type="checkbox"/> ダスト <input type="checkbox"/> 核種分析
測定場所	1号機RW/B 1階 通路, 1号機R/B 1階 南東側, 1号機RW/B 1階 通路, 1号機R/B中間地下階南東コーナー	測定者	
測定日時	2017/11/15 10:33 ~ 10:44	測定器	F1-ICW-349 F1-DM-94 F1-DM-95
測定条件	天候: 晴れ	区域区分	—

ダストモニター⑤採取箇所
(1号R/B中間地下階南東コーナー)

ダスト濃度	1.5E-04	Bq/cm ³
-------	---------	--------------------

×: ダストモニター⑥ 設置場所
(1号RW/B 1F)

雰囲気線量率	0.05	mSv/h
--------	------	-------

×: ダストモニター④ 設置場所
(1号RW/B 1階 通路)

雰囲気線量率	0.02	mSv/h
--------	------	-------

ダストモニター④採取箇所
(1号R/B 1階 南東側)

ダスト濃度	6.0E-05	Bq/cm ³
-------	---------	--------------------

データ回収時に計測器表示部
に表示された値を記載。

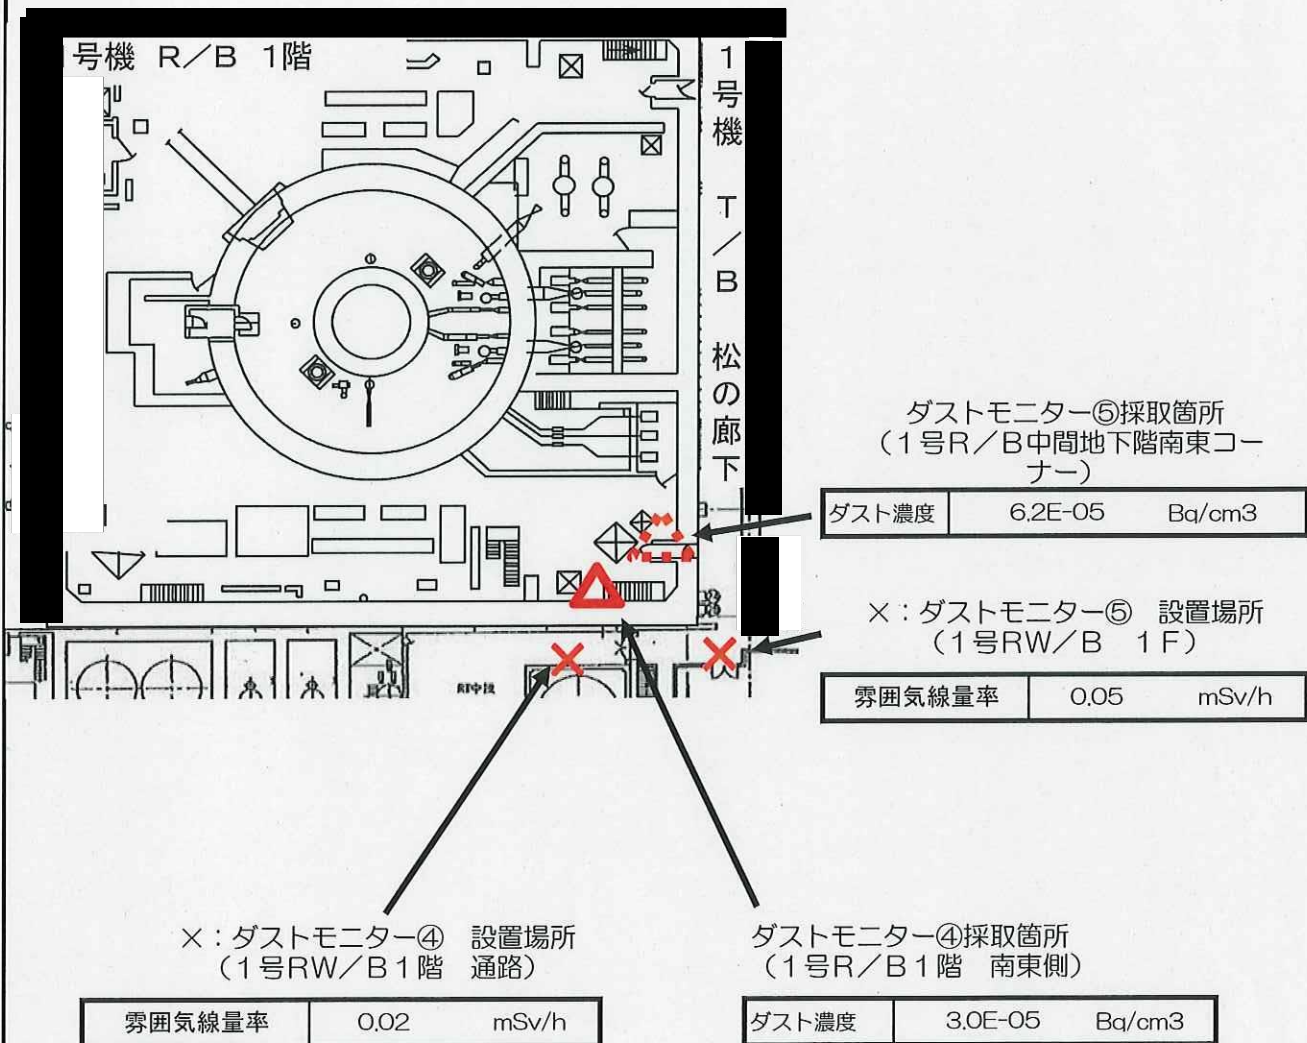
放射線サーベイ記録 (1/1)

測定目的	1号機R/B 1階, 地下1階 空气中放射性物質濃度測定	測定項目	<input checked="" type="checkbox"/> γ <input type="checkbox"/> スミア <input checked="" type="checkbox"/> ダスト <input type="checkbox"/> 核種分析
測定場所	1号機RW/B 1階 通路, 1号機R/B 1階 南東側, 1号機RW/B 1階 通路, 1号機R/B中間地下階南東コーナー	測定者	
測定日時	2017/11/20 10:26 ~ 10:33	測定器	F1-ICW-349 F1-DM-94 F1-DM-95
測定条件	天候: 曇り	区域区分	—

×: 線量率

△: ダスト測定箇所

データ回収時に計測器表示部に表示された値を記載。

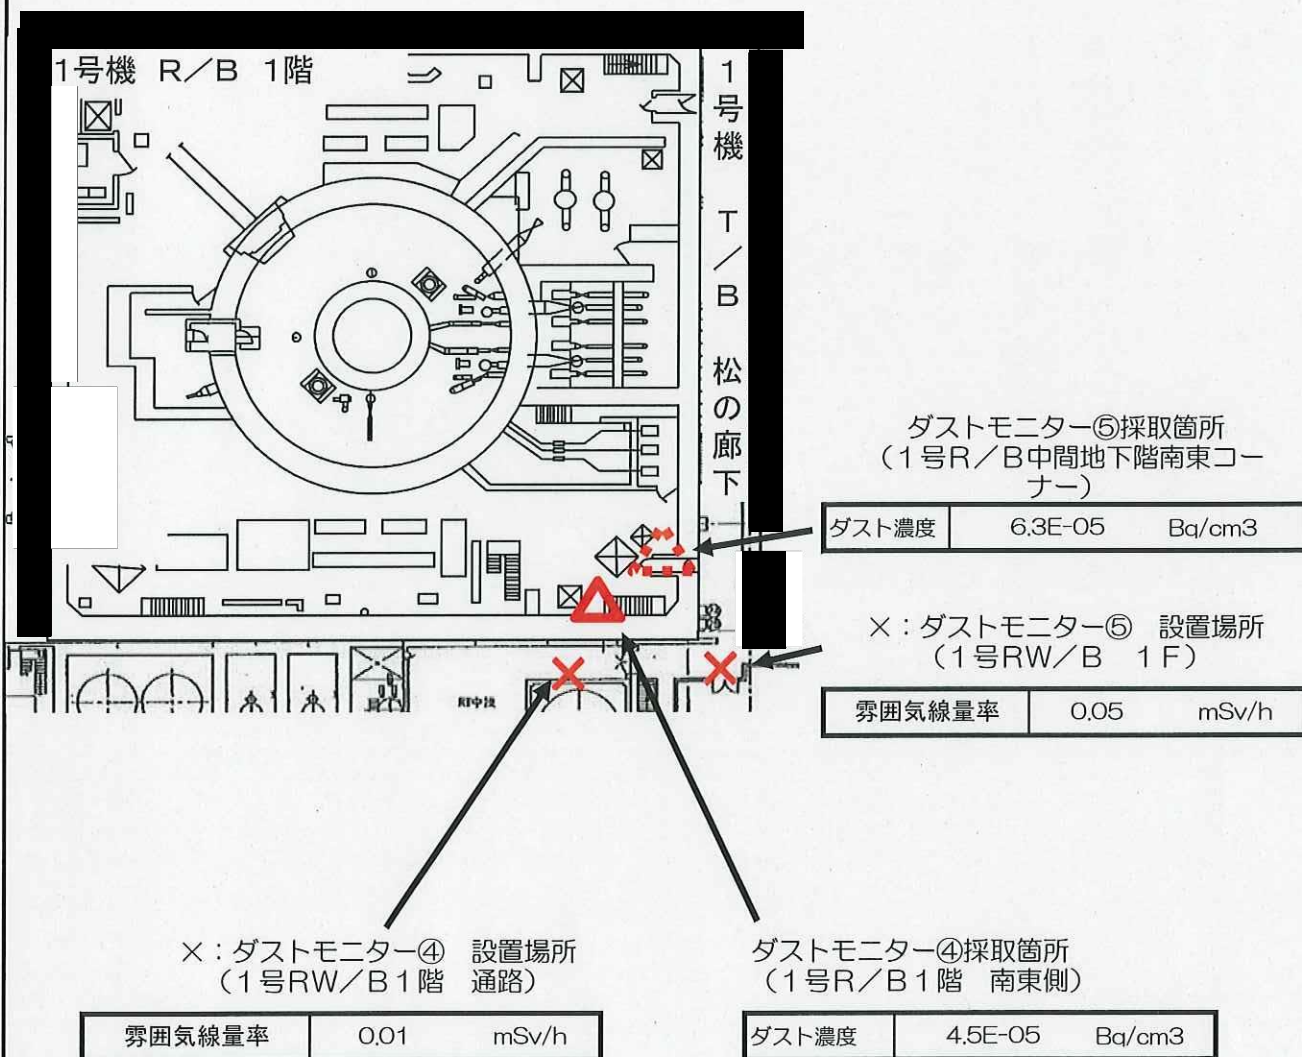
放射線サーベイ記録 (1/1)

測定目的	1号機R/B 1階, 地下1階 空气中放射性物質濃度測定	測定項目	<input checked="" type="checkbox"/> γ <input type="checkbox"/> スミア <input checked="" type="checkbox"/> ダスト <input type="checkbox"/> 核種分析
測定場所	1号機RW/B 1階 通路, 1号機R/B 1階 南東側, 1号機RW/B 1階 通路, 1号機R/B中間地下階南東コーナー	測定者	
測定日時	2017/11/29 10:34 ~ 10:48	測定器	F1-ICW-349 F1-DM-94 F1-DM-95
測定条件	天候: 晴れ	区域区分	—

×: 線量率
 △: ダスト測定箇所

データ回収時に計測器表示部に表示された値を記載。

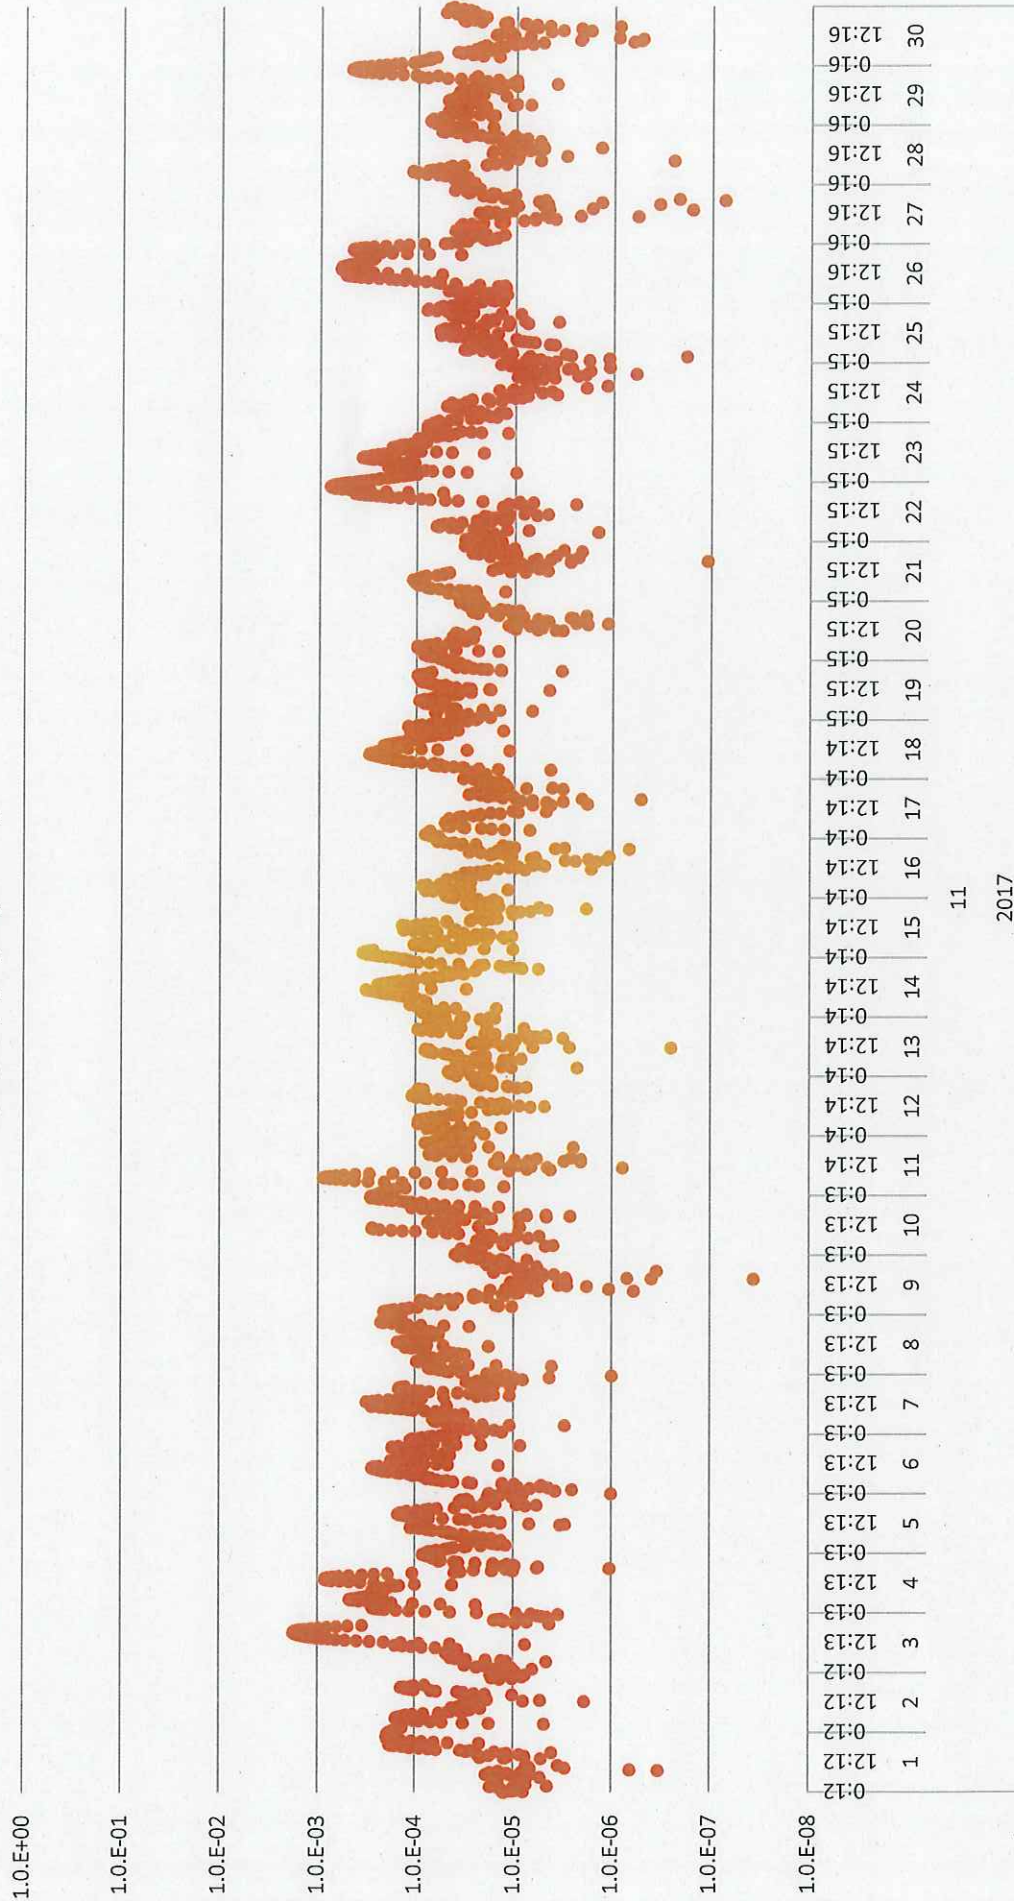
1号機 R/B一階南東

● 合計 / β [Bq/cm³]

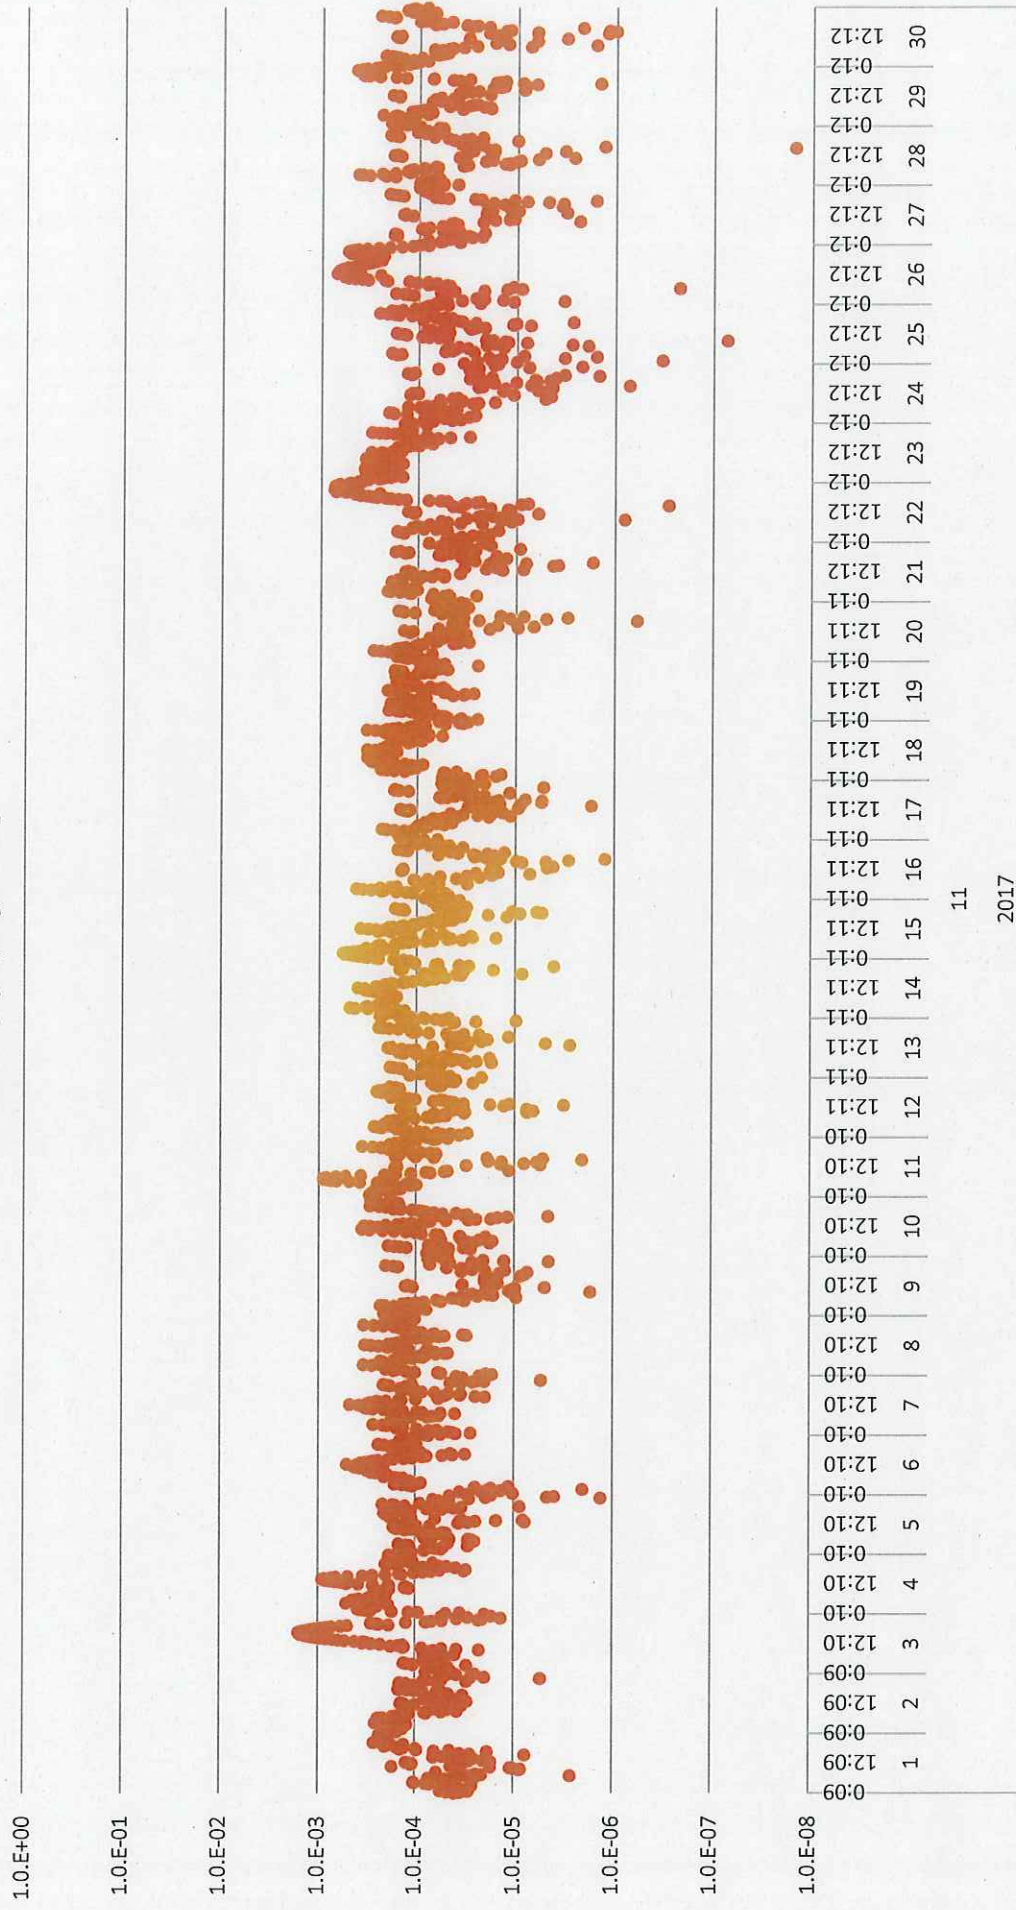
1号機 R/B中間地下階

● 合計 / β [Bq/cm³]
