放射線管理記録 2021-CDC-496-01

作業件名	1F-1~4号機 H8エアータンクダスト測定他業務委託			測定項目	<input type="checkbox"/> γ <input type="checkbox"/> β <input checked="" type="checkbox"/> スミア <input type="checkbox"/> ダスト <input type="checkbox"/> 直接
測定場所	H8南タンクエリア			測定者	下記参照
作業内容 (測定目的)	(Yzone解除に伴うサーベイ)			測定器	下記参照
測定日時	下記参照			RWA No.	210868
				区域区分	Y zone
最大値	γ (mSv/h)	—	スミア(Bq/cm ²)	<3.2E-01	防護装備
	$\gamma + \beta$ (mSv/h)	—	ダスト(Bq/cm ³)	—

放射線管理記録 2021-CPC-259-05 (1/1)

作業件名	1Fトレンチ等未点検箇所調査ならびに高線量トレンチ他調査方法検討委託【その他】			WID 番号	210384	測定項目	<input type="checkbox"/> γ <input checked="" type="checkbox"/> $\beta+\gamma$ <input type="checkbox"/> 直接 <input checked="" type="checkbox"/> スミア <input type="checkbox"/> ダスト <input type="checkbox"/> α
作業場所	1～4号機海側ヤード			測定者			
作業内容 (測定目的)	(Yゾーン解除に伴う汚染確認サーベイ)			測定器	F1-GMAD-439(機器効率:31.3%)		
測定日時	2021 年 10 月 18 日 12 時 50 分			線量区分	<input type="checkbox"/> 線量1 <input type="checkbox"/> 線量2 <input type="checkbox"/> 線量3 <input type="checkbox"/> W <input checked="" type="checkbox"/> G <input checked="" type="checkbox"/> Y <input type="checkbox"/> R <input type="checkbox"/> B1 <input type="checkbox"/> B2 <input type="checkbox"/> C <input type="checkbox"/> D		
備 考				汚染区分			
最大値	γ (m Sv/h)	-

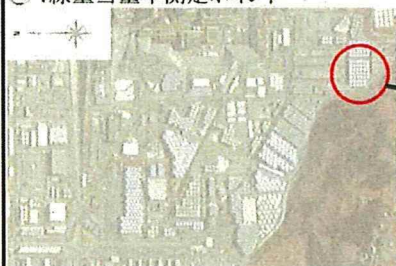
①:線量当量率測定ポイント

作業前		作業後	
測定者				
測定日時	2021/10/8 7:10		2021/10/8 8:25	
測定器	F1-ICW-220, F1-ICWBL-142		F1-ICW-220, F1-ICWBL-142	
線種	γ 線	$\gamma + \beta$ 線	γ 線	$\gamma + \beta$ 線
No	(mSv/h)	(mSv/h)	(mSv/h)	(mSv/h)
①	0.0017	0.002	0.0025	0.003

作業前		作業後	
測定者				
測定日時	2021/10/11 7:00		2021/10/11 10:20	
測定器	F1-ICW-220, F1-ICWBL-142		F1-ICW-220, F1-ICWBL-142	
線種	γ 線	$\gamma + \beta$ 線	γ 線	$\gamma + \beta$ 線
No	(mSv/h)	(mSv/h)	(mSv/h)	(mSv/h)
①	0.0025	0.003	0.0015	0.002

作業前		作業後	
測定者				
測定日時	2021/10/8 7:10		2021/10/8 8:50	
測定器	F1-ICW-220, F1-ICWBL-142		F1-ICW-220, F1-ICWBL-142	
線種	γ 線	$\gamma + \beta$ 線	γ 線	$\gamma + \beta$ 線
No	(mSv/h)	(mSv/h)	(mSv/h)	(mSv/h)
②	0.0018	0.002	0.0025	0.003

作業前		作業後	
測定者				
測定日時	2021/10/11 7:10		2021/10/11 10:30	
測定器	F1-ICW-220, F1-ICWBL-142		F1-ICW-220, F1-ICWBL-142	
線種	γ 線	$\gamma + \beta$ 線	γ 線	$\gamma + \beta$ 線
No	(mSv/h)	(mSv/h)	(mSv/h)	(mSv/h)
②	0.0025	0.003	0.0008	0.001
