2024年 10月分✓

建屋内連続ダスト
濃度測定記録✓

放射線サーベイ記録

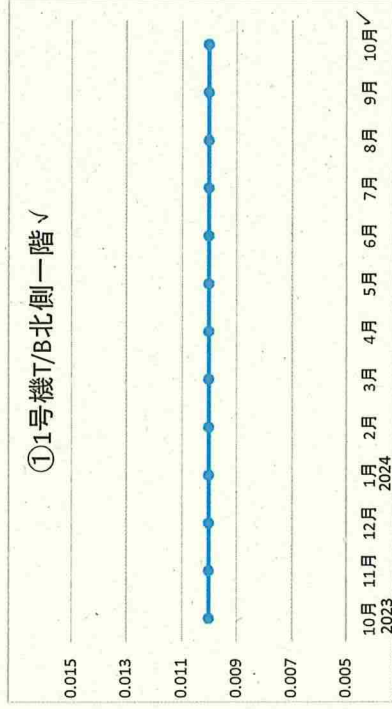
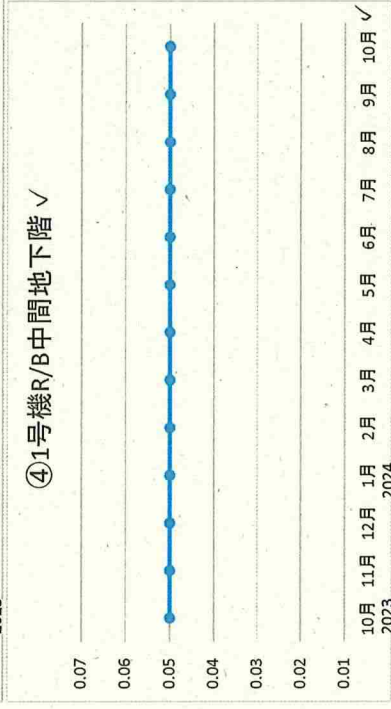
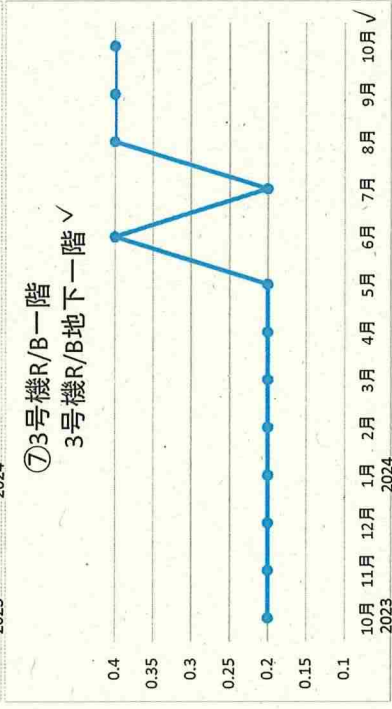
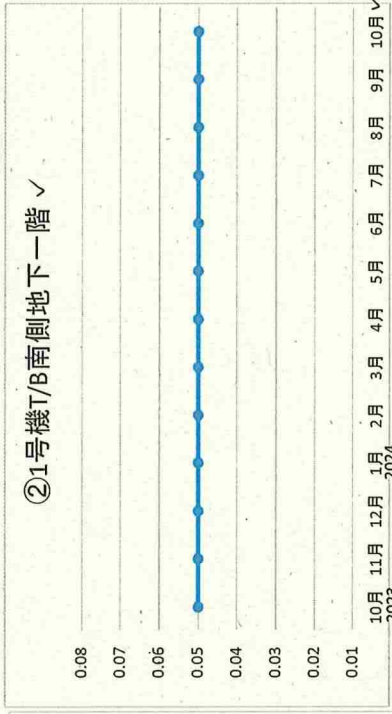
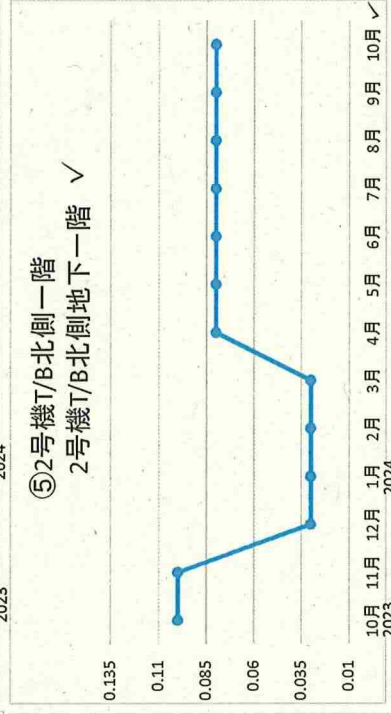
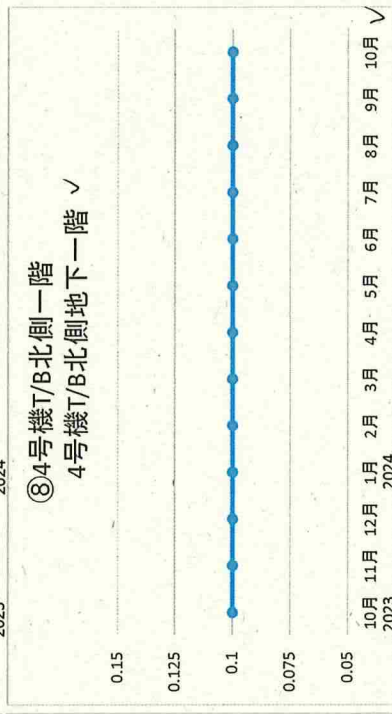
建屋内連続ダストモニタ設置箇所の雰囲気線量

単位: mSv/h ✓
