## 2025年4月、燃料デブリ<sup>※1</sup>に関する知見を拡げるため、2回目となる「燃料デブリ試験的取り出し作業」が完了しました。 (一連の作業前後で、モニタリングポスト/ダストモニタのデータに有意な変動はなく、周辺環境への放射線影響は発生していません)

- ▶2024年11月、福島第一原子力発電所2号機において、事故後はじめてとなる「燃料デブリ試験的取り出し作業」が完了しました。
- ▶2025年4月17日、燃料デブリに関する知見を拡げるため、初回の採取位置(開口部①)より更に原子炉格納容器の中心部に近い位置(開口部②)から底部へ採取装置を吊り下ろして燃料デブリを採取しました。
- ▶同年4月25日、採取した燃料デブリは、様々な分析を行うため、機密性の高い輸送容器に格納し、茨城県内の日本原子力研究開発機構(JAEA)研究施設に輸送しました。

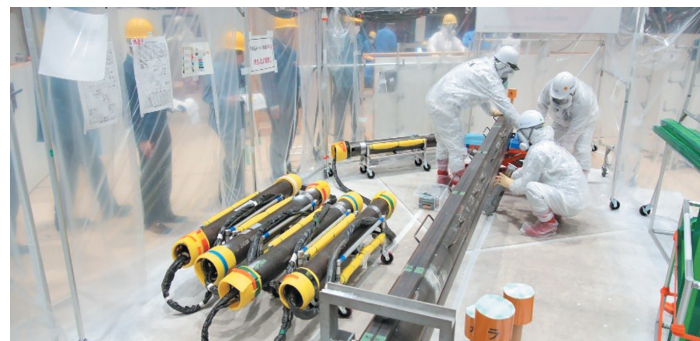
作業訓練の様子(2025年3月13日撮影)

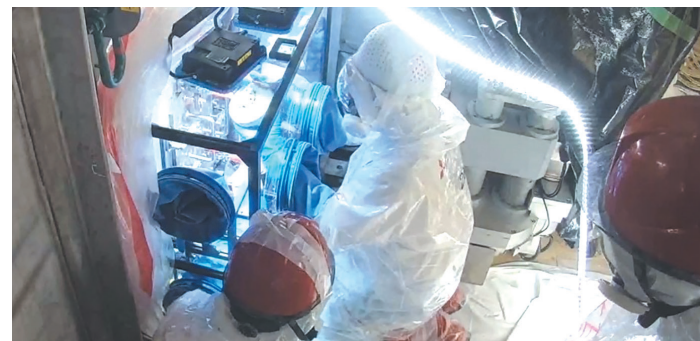
燃料デブリを運搬用ボックスに入れて取り出す様子(2025年4月23日撮影)
