# 建屋滞留水処理の進捗状況について

2019年5月20日

東京電力ホールディングス株式会社

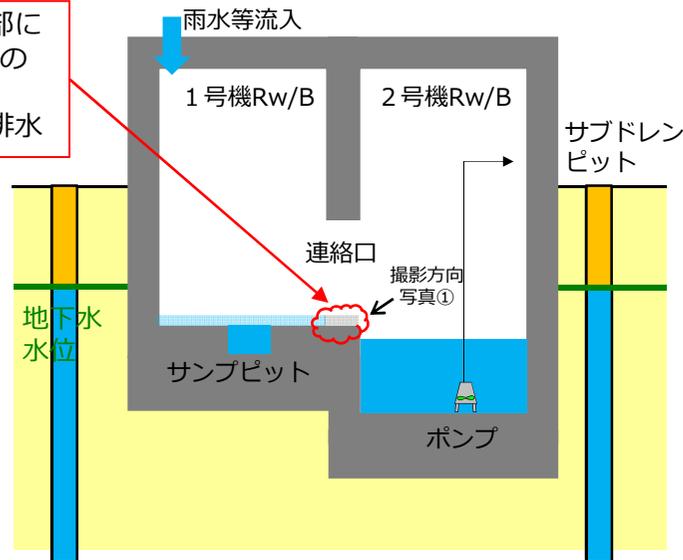
- 1号機Rw/Bと2号機Rw/Bにおける地下階連絡通路に10cm程度の堰のようなものが確認され、1号機Rw/B地下階に床上10cm程度の残水が残る状況であったが、2019年3月19日に堰の貫通施工を実施し、残水が排水出来たことを確認。
- 堰の貫通施工後の映像を詳細に検証した結果、堰貫通部の建屋間ギャップ部より、僅かに水が流入していることを確認。

1, 2号機間連絡口の扉下部に確認された高さ10cm程度の堰の貫通施工が完了  
1号機Rw/B床上の残水を排水

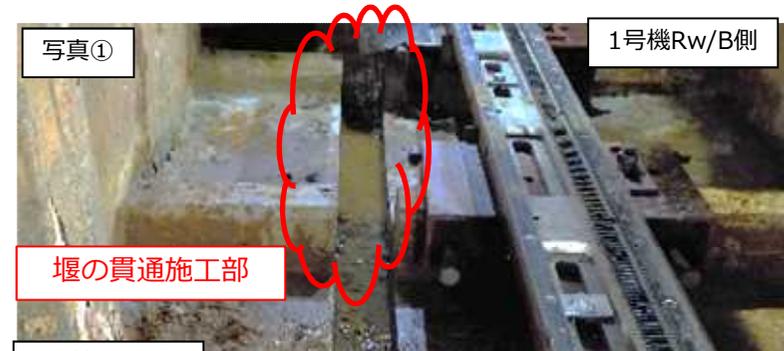
堰の貫通施工後の状況

2号機側へ流れる濁り水が若干透明になっている状況を確認。

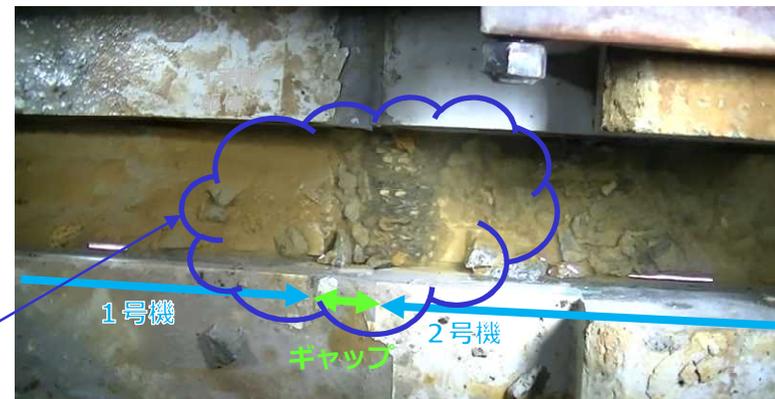
建屋間ギャップ (堰の貫通部) の拡大写真

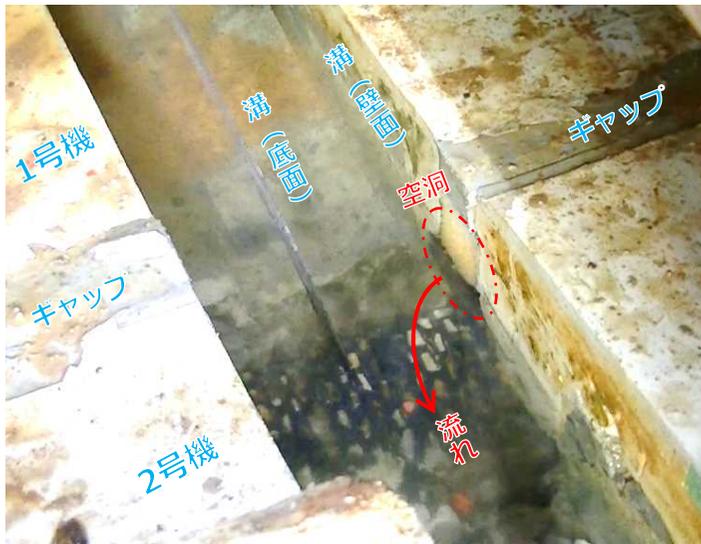
建屋間ギャップ部の流入状況(4/18)

- 2019年4月18日に止水検討のために、1号機Rw/Bの現場調査を実施したところ、以下の状況を確認。
    - ギャップ部に存在する空洞部から、僅かに水が流入していること
    - ギャップ部より下流側の堰貫通部に泥状の物体が発生していること
- ⇒ 今後、泥状の物体の性状分析を行う。

- 止水方法は、止水材料を塗布した金属製導水路を、流入部に設置することを検討中。
- また、泥状の物体の堆積防止のため、2号機側階段に穴を開けることを検討中。

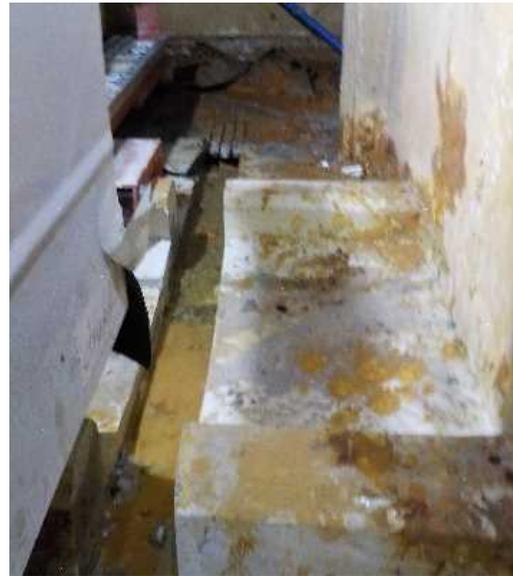
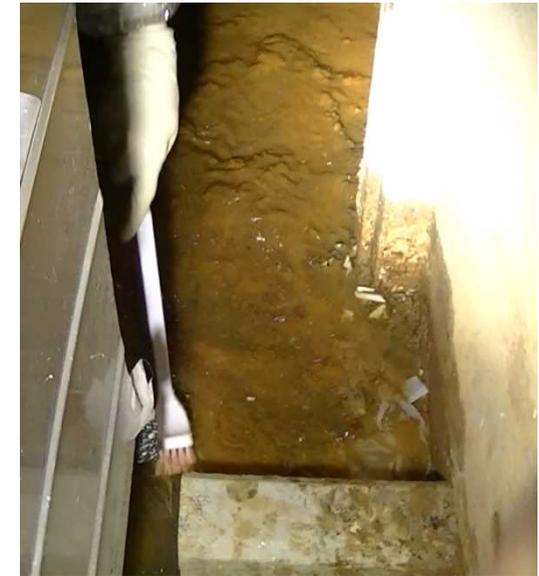
泥状の物体の堆積状況

堆積前(3/20)

堆積後(4/18)

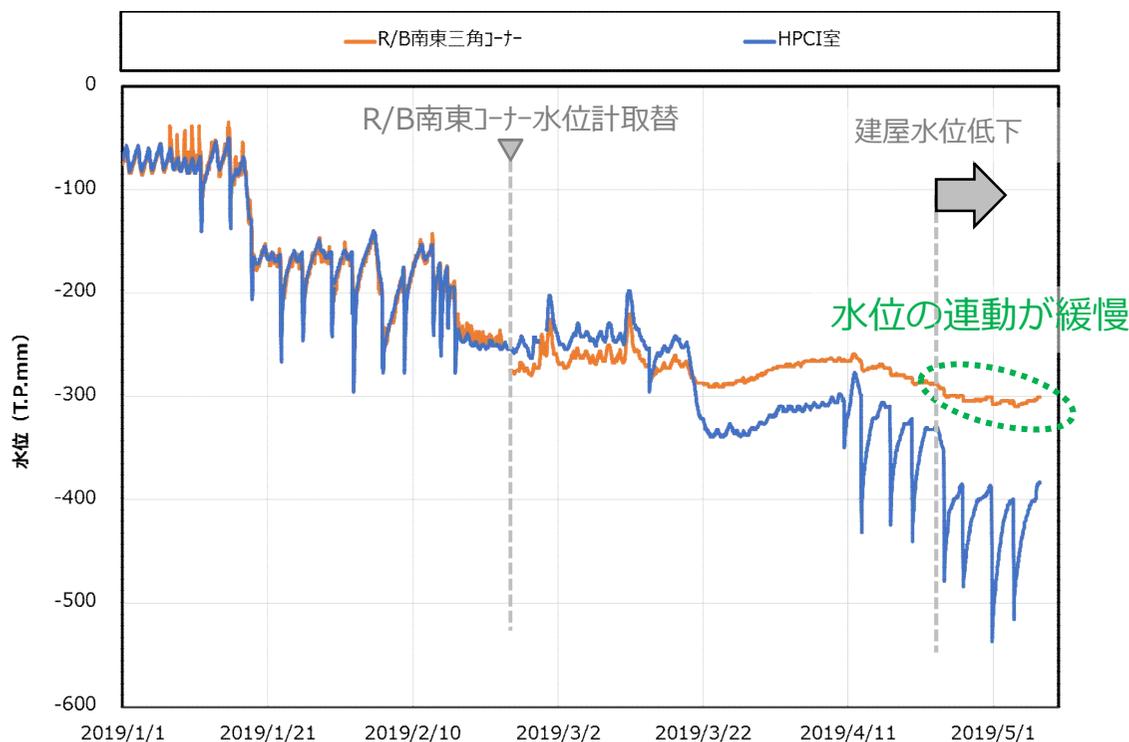
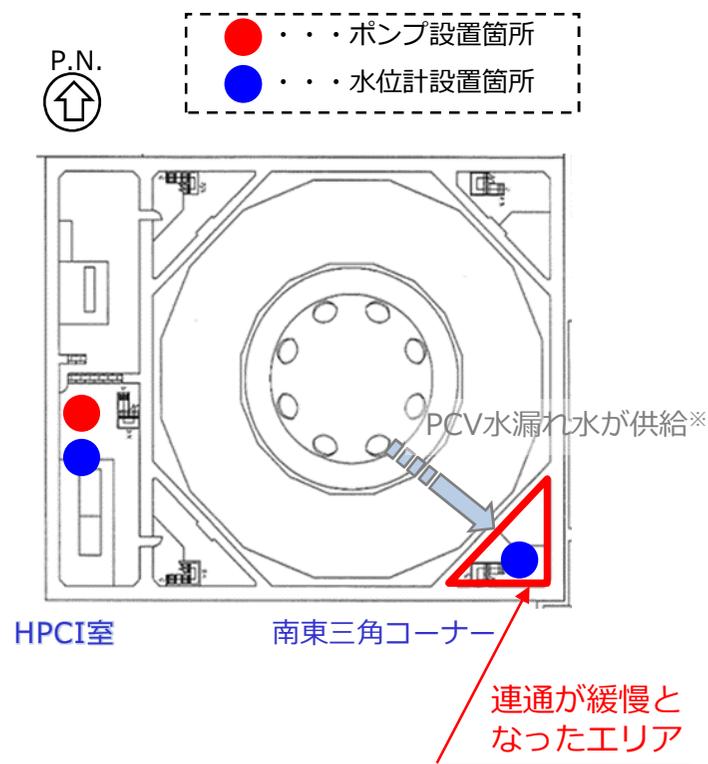
## 2.1 3号機原子炉建屋 南東三角コーナーの水位について

- 4/22に建屋水位を低下したところ、3号機R/B南東三角コーナーの水位とポンプ設置エリア（HPCI室）の水位との連動が緩慢になったことを確認。
- 当該エリアは常時流入（PCV水漏れ水が集水される床ドレンサンプ有り）があるうえ、高線量（～30mSv/h）環境である状況。当該エリアの対応方針については検討中。

※3号機PCV内包水はR/B1階の主蒸気隔離弁室に漏えいしており、当該エリアの床ファンネルを通じて、南東三角コーナーの床ドレンサンプに排水されている状況。

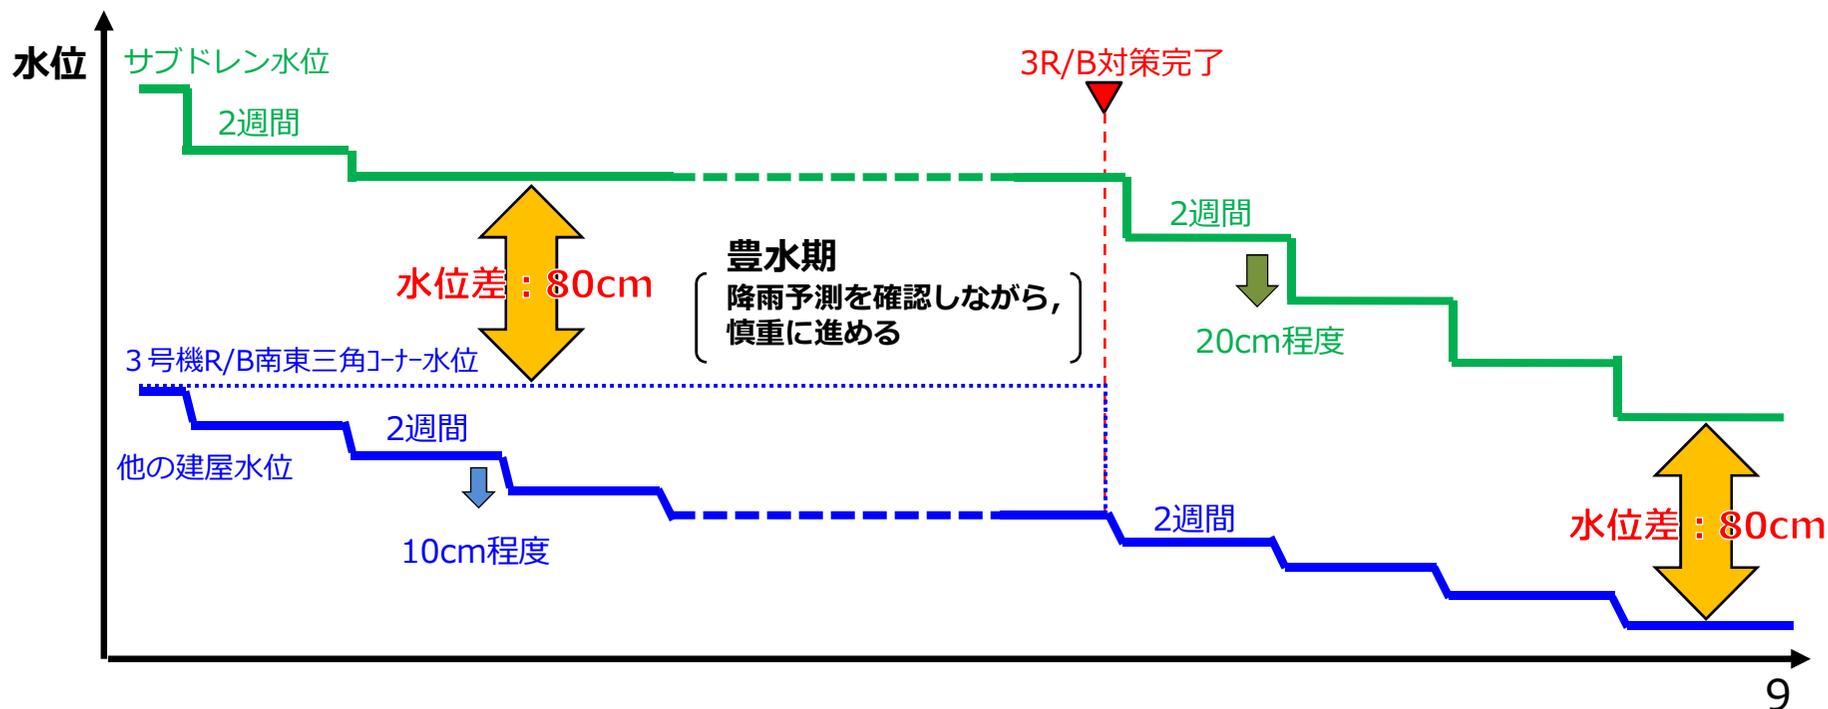
## 2.2 今後の建屋水位とサブドレン水位低下の基本的な考え方

- 3号機R/B南東三角コーナーの滞留水を連続的に排水出来る対策が完了するまで、サブドレン水位は最も建屋水位の高い3号機R/B南東三角コーナーと規定の水位差を維持したまま、地下水流入量を評価しながら、2週間毎に10cmの速度で、建屋水位を低下させる。
- 3号機R/Bの対応方針が確定し、サブドレン水位の低下が可能となった場合、サブドレン水位は2週間毎に20cm、建屋は2週間毎に10cmの水位低下を行い、水位差を縮小させていく。
- なお、建屋とサブドレンはそれぞれ、水位低下毎に以下の確認等を行う必要があることから、水位低下は2週間毎に計画する。
  - 建屋：建屋水位低下後、ダスト等の影響を監視し、孤立エリアの発生有無を確認すると共に、地下水流入量（週評価）の変化確認を2回実施。
  - サブドレン：サブドレン水位低下後、汲み上げ量が安定する1週間程度経過の後、H-3の濃度変化の確認を2回程度（1週間）実施。

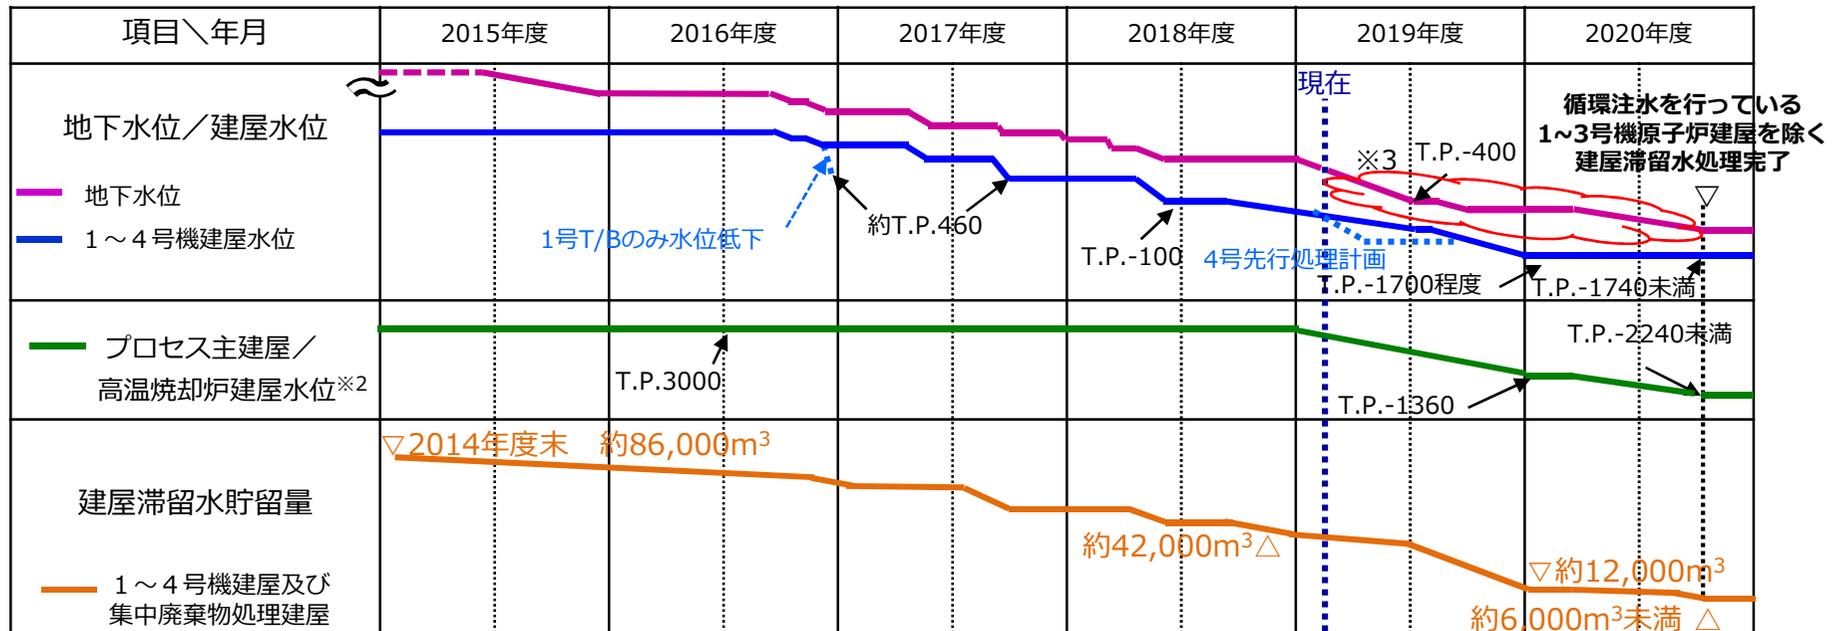
## 2.3 今後の建屋滞留水処理計画

- 計画の通りに建屋滞留水処理は進められており、2020年内の循環注水を行っている1～3号機原子炉建屋以外の建屋の最下階床面露出に向けて、建屋滞留水処理を進めていく。
- 現状、地下水流入量が少ない4号機については、4月下旬から他建屋より先行した水位低下を進めている。今後の先行処理については、豊水期における地下水流入量の状況および滞留水表面上に確認された油分回収作業の進捗状況も踏まえて計画する。  
 ステップ1：フランジ型タンク内のSr処理水を処理し、フランジ型タンクの漏えいリスクを低減。【完了】  
 ステップ2：既設滞留水移送ポンプにて水位低下可能な範囲（T.P.-1,200程度まで）を可能な限り早期に処理。また、フランジ型タンク内のALPS処理水等も可能な限り早期に移送。  
 ステップ3'：2～4号機R/Bの滞留水移送ポンプにて水位低下を行い、連通するT/B等の建屋水位を低下。連通しないC/B他については、仮設ポンプを用いた水抜きを実施。  
 ステップ3：床ドレンサンプ等に新たなポンプを設置※1した後、床面露出するまで滞留水を処理し、循環注水を行っている1～3号機原子炉建屋以外の滞留水処理を完了。

※1 現場の状況に応じて、真空ポンプ等を選択することも含め、検討していく。

※2 プロセス主建屋の水位を代表として表示。また、大雨時の一時貯留として運用しているため、降雨による一時的な変動あり。

※3 サブドレンは最も水位の高い3号機R/B南東三角コーナーと規定の水位差を維持したまま、地下水流入量を評価しながら、建屋水位の低下を計画。水位差拡大に伴い流入が増えた場合は、建屋水位低下を中断。

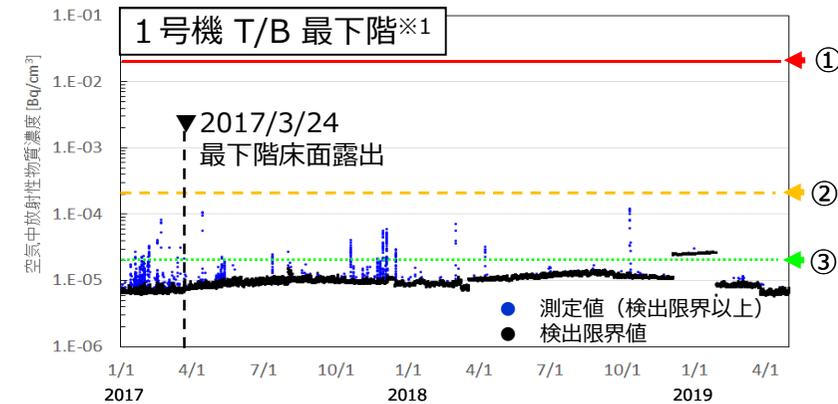
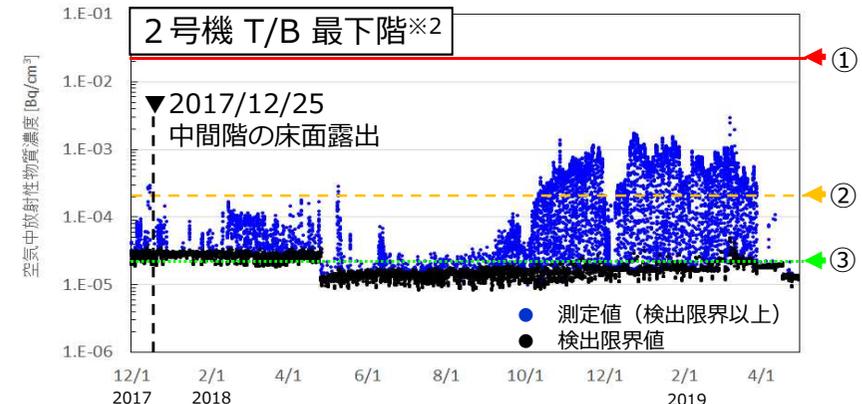
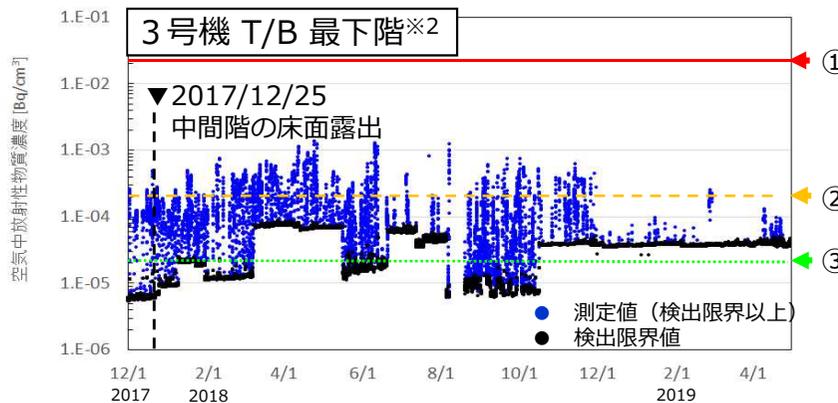
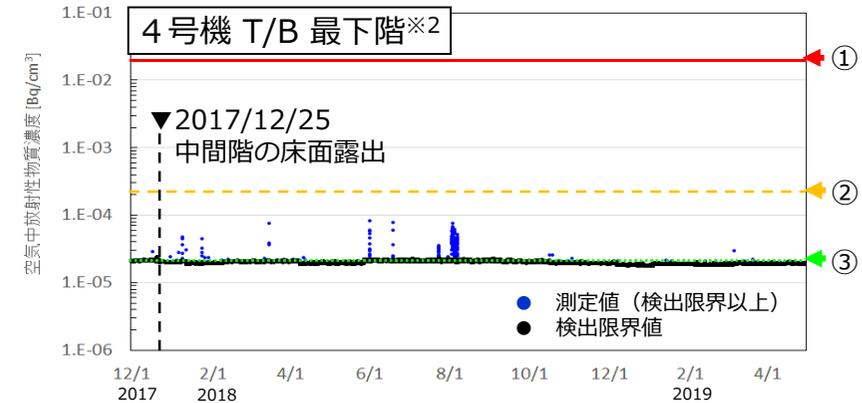
### 3.1 建屋内のダスト濃度について

- 1～4号機T/B最下階は、建屋内の開口部は閉塞しており、ダスト濃度を連続ダストモニタにより監視している。
  - 2,3号機のT/Bダスト濃度は、渦流式ストレーナの排水や作業の影響により一時的に $1E-3[Bq/cm^3]$ 程度まで上昇。一方、1,4号機のT/Bダスト濃度は全面マスクの着用基準レベル ( $2E-4[Bq/cm^3]$ ) 未満で推移している。
- なお、1～4号機建屋周辺の作業環境および周辺監視区域境界へのダスト飛散影響は見られない（次頁参照）。
- これまでのところ、建屋内のダスト濃度と1～4号機建屋周辺の作業環境および周辺監視区域境界のダスト濃度に相関は見られない。

◀ ① 全面マスクの使用上限： $2.0E-2 Bq/cm^3$       ◀ ② 全面マスクの着用基準： $2.0E-4 Bq/cm^3$       ◀ ③ 周辺監視区域外の空气中濃度限度： $2.0E-5 Bq/cm^3$

＜備考＞ ● 主な核種：Cs-134,Cs-137 ● 1号機～3号機の検出限界値（黒）の段階的な変動は、検出器の校正および本体の入替えによる影響

※1：床面が露出した1号機Rw/Bもダスト濃度を確認し、 $1.3E-04 Bq/cm^3$  (3/19)、 $1.6E-05 Bq/cm^3$  (3/25)とT/Bと同程度であることを確認。  
 ※2：1～4号機T/B最下階のダスト対策として、滞留水移送装置の渦流式ストレーナからの排水先を水面近傍へ変更。

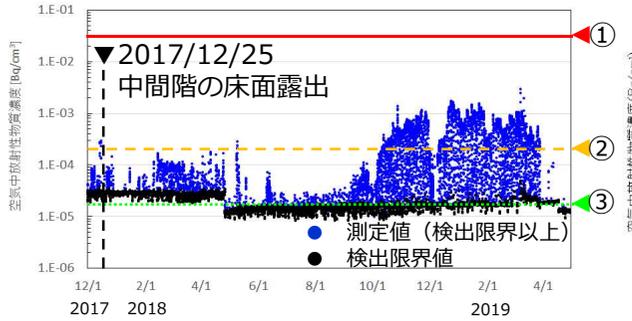
< T/B 最下階(抜粋：2号機) >

① 全面マスクの使用上限：2.0E-2 Bq/cm<sup>3</sup>      ② 全面マスクの着用基準：2.0E-4 Bq/cm<sup>3</sup>      ③ 周辺監視区域外の空气中濃度限度：2.0E-5 Bq/cm<sup>3</sup>

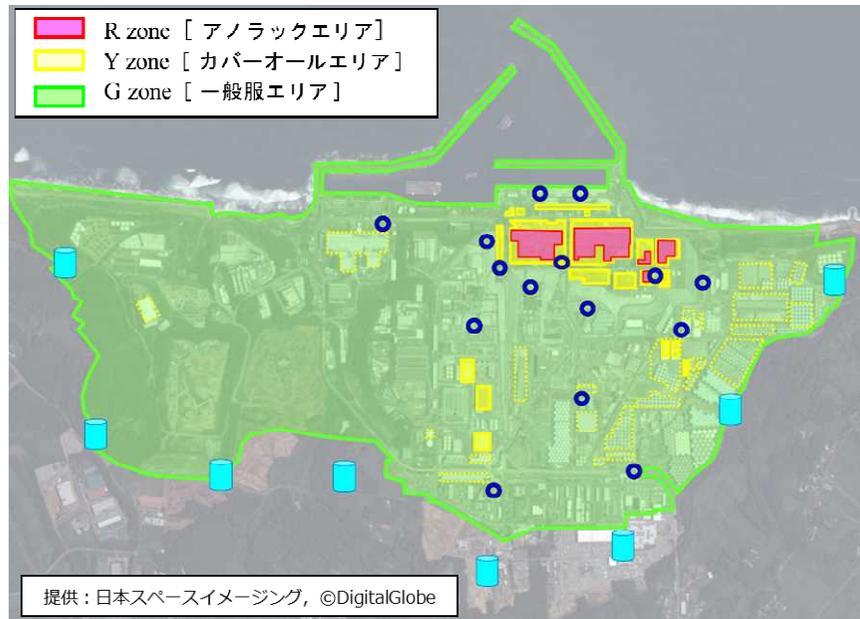
< 周辺作業環境及び敷地境界のダスト測定箇所 >

● 周辺作業環境用連続ダストモニタ  
(Green zone維持管理用)  
※上のグラフでは、1～4号機周辺を抜粋

● 敷地境界用連続ダストモニタ

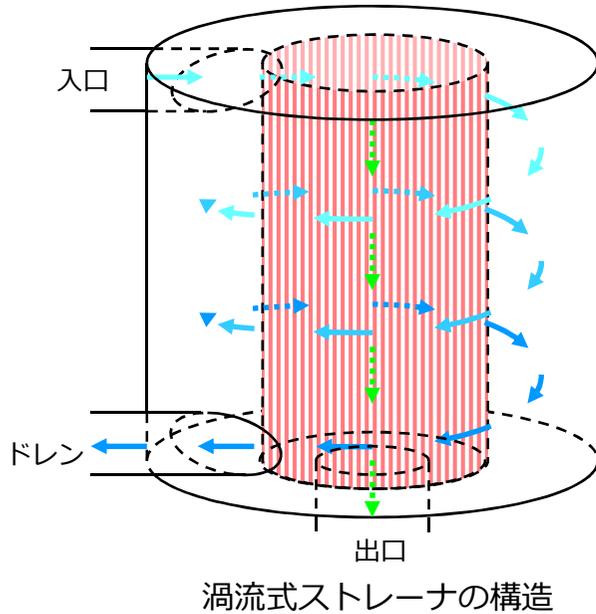
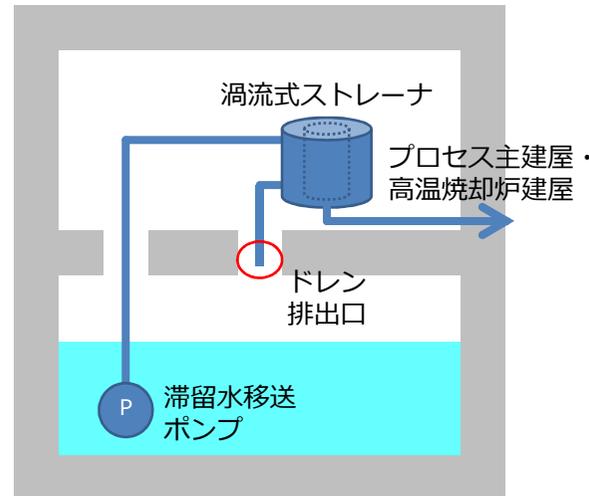
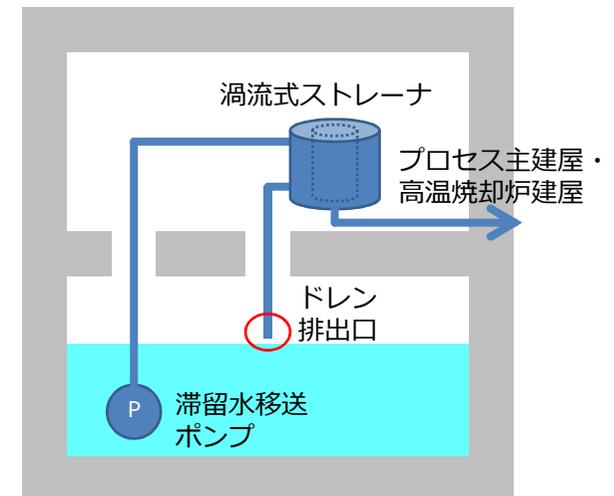
## 【参考】渦流式ストレーナについて

- 滞留水移送装置は、滞留水移送ポンプ出口に渦流式ストレーナを設置しており、遠心分離したスラッジ等と共にドレン水を建屋に戻している。
- 渦流式ストレーナのドレン水の排出口の高さを、1階床面近傍から水面付近まで移設することにより、ダスト濃度の変動の低減を確認。

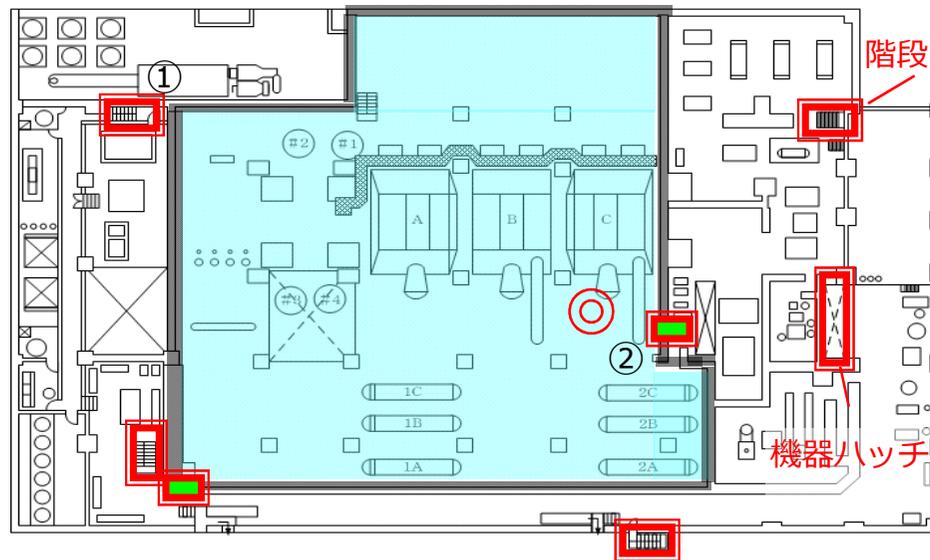
例：3号機タービン建屋1階

- 床面露出する建屋については、開口部閉塞作業を実施したうえで、ダスト濃度の監視をしている。

- : 閉塞箇所
- : 復水器エリア入口
- : 復水器エリア
- : 地下階ダスト監視箇所

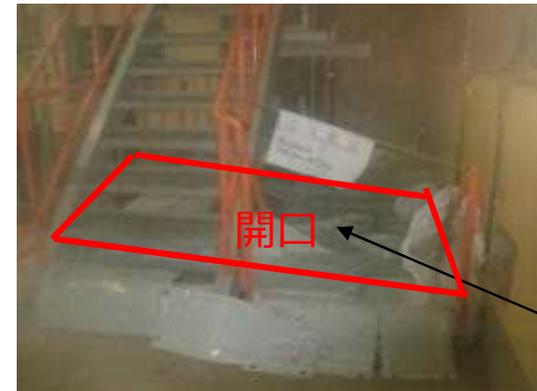
### ①階段開口部

階段開口部（赤枠部）を難燃シートで養生し、隙間を発泡ウレタン等で充填

難燃シート (グレー)

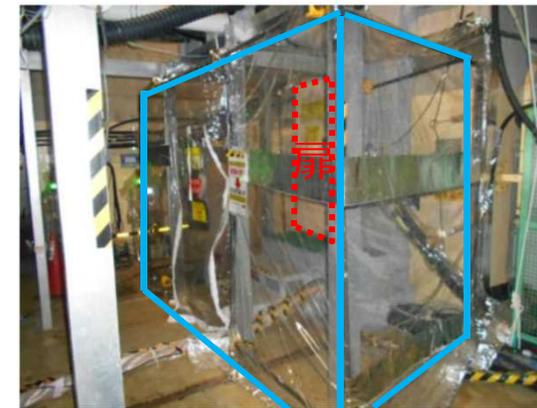
### ②復水器エリア入口

扉（赤枠部）を難燃シート（青枠部）で養生を実施

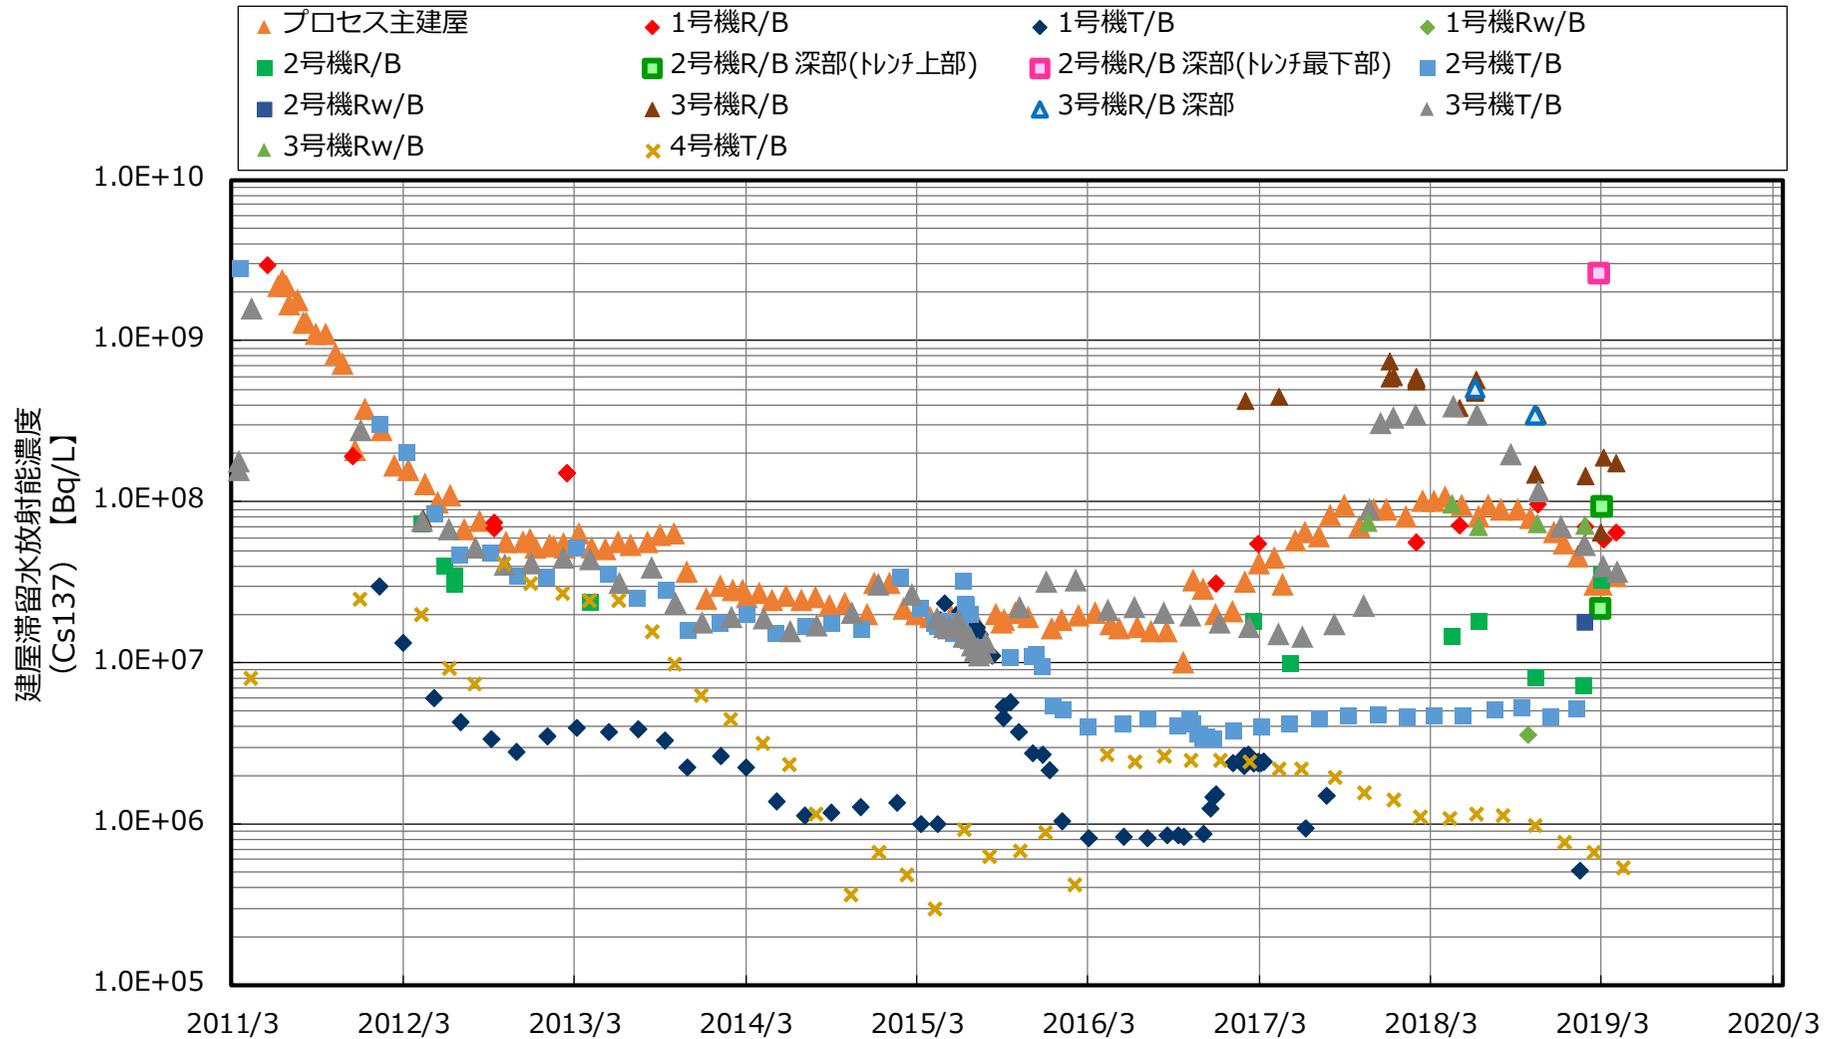
以下に1~4号機における建屋滞留水中の放射能濃度推移を示す。

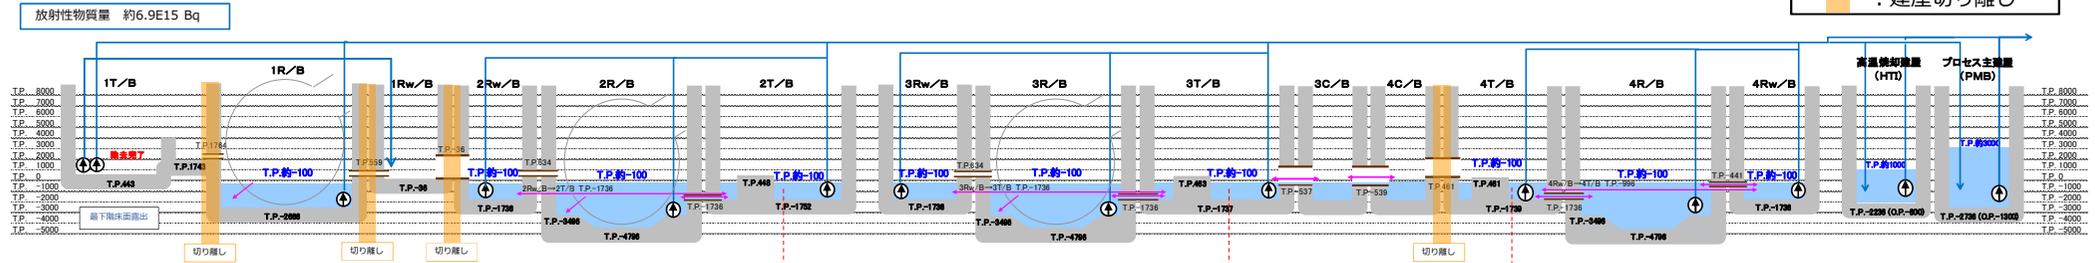
①1,2号機間の連通部の切り離し（2018年度上期）

ステップ1：フランジ型タンク内のSr処理水を処理し、フランジ型タンクの貯蔵リスクを低減。  
 ステップ2：既設滞留水移送ポンプにて水位低下可能な範囲（T.P.-1200程度まで）を可能な限り早期に処理。また、フランジ型タンク内のALPS処理水等も可能な限り早期に移送。  
 ステップ3'：2～4号機R/Bの滞留水移送ポンプにて水位低下を行い、連通するT/B等の滞留水水位を低下。連通しないC/B他については、仮設ポンプを用いた水抜きを実施。  
 ステップ3：床ドレンサンプ等に新たなポンプを設置した後、床面露出まで滞留水を処理し、循環注水を行っている1～3号機原子炉建屋以外の滞留水処理を完了。

- ：建屋滞留水
- ：移送ポンプ
- ：移送配管
- ：建屋間連通部
- ：建屋切り離し
