3号機使用済燃料プール内ガレキ撤去中の ツール破損について

2019年6月17日

東京電力ホールディングス株式会社

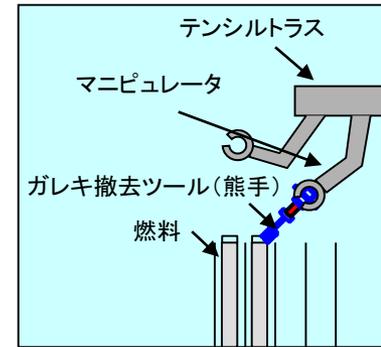
- ・燃料ハンドル間の細かいガレキを撤去するためガレキ撤去ツール（熊手）をマニピュレータで把持し、マニピュレータ操作によりガレキを除去した際に発生

発生時の作業状況

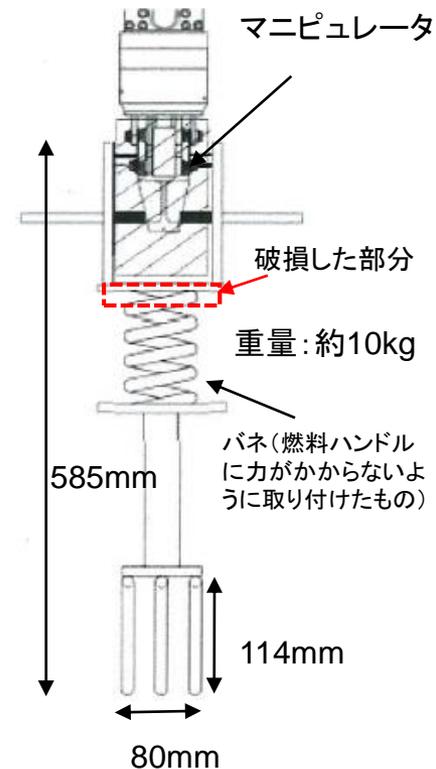
ガレキ撤去ツールのマニピュレータでの把持状態

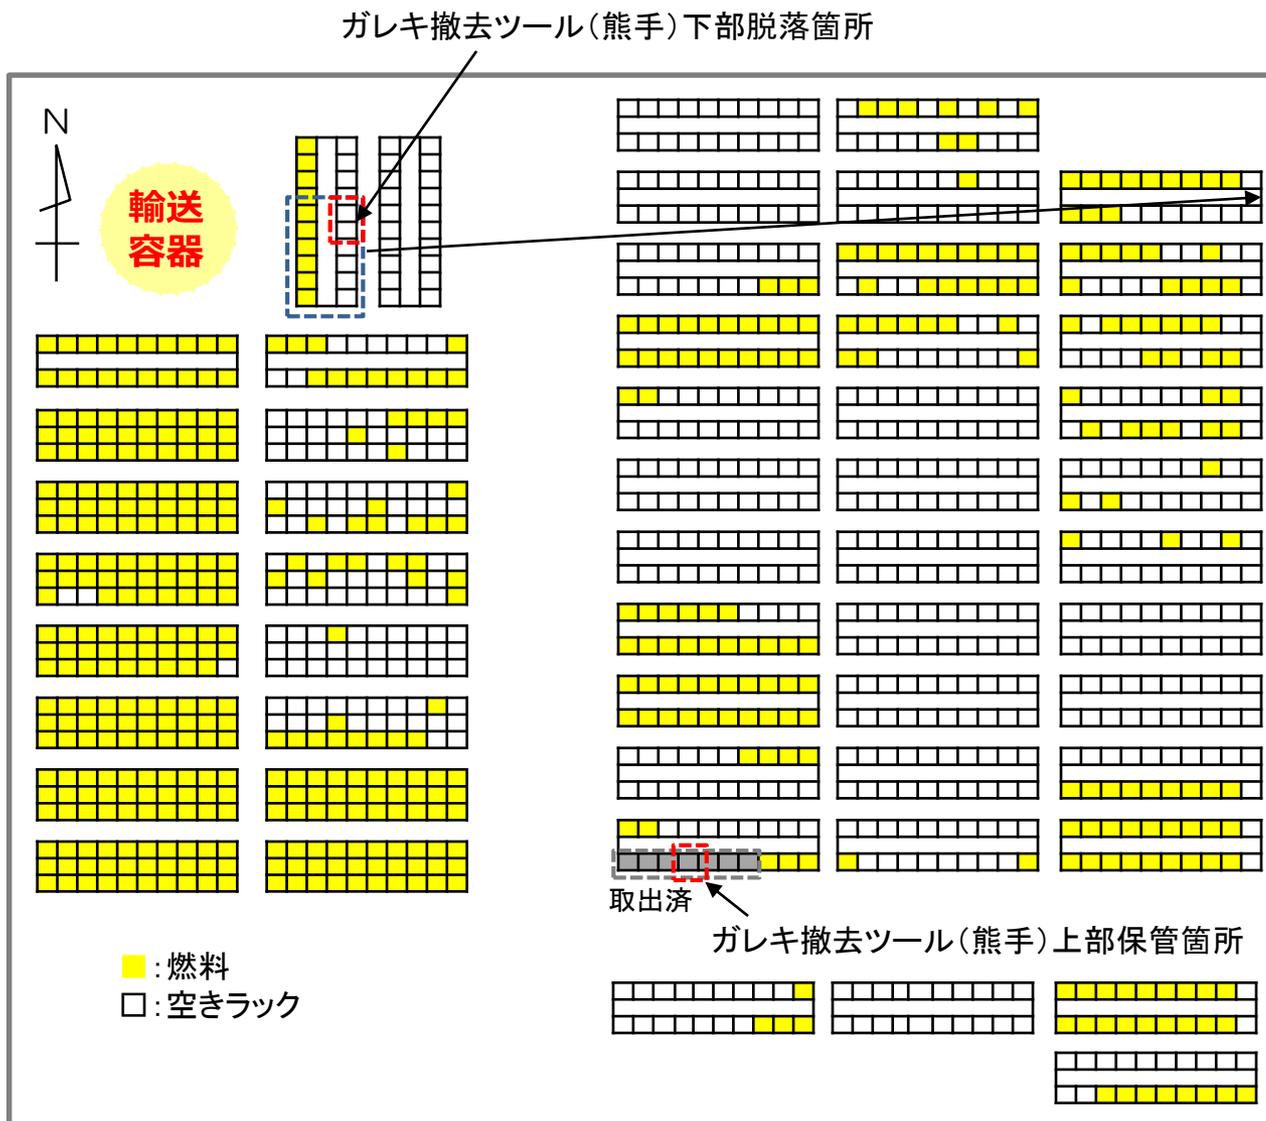
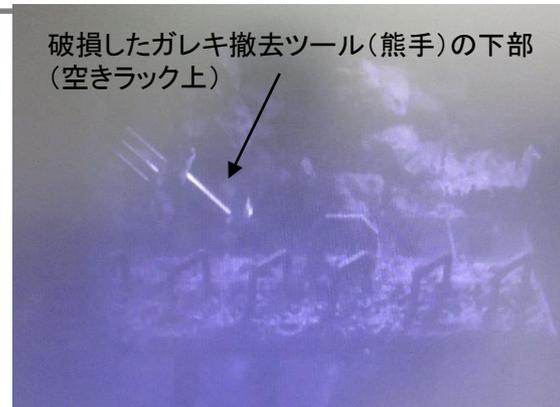
- 6/17 1時頃 3号機使用済燃料プール内ガレキ撤去作業中、ガレキ撤去ツール（熊手）が破損し分離する事象が発生。分離した下部側は空きラック上に脱落しており、燃料への影響は無い。

西側から確認した映像
