# 2年前のH I C排気フィルタの損傷対応への対策 (今後の取り組みについて)

2021年11月22日

東京電力ホールディングス株式会社

# 1. HIC排気フィルタ（2年前の件）の原因と対策

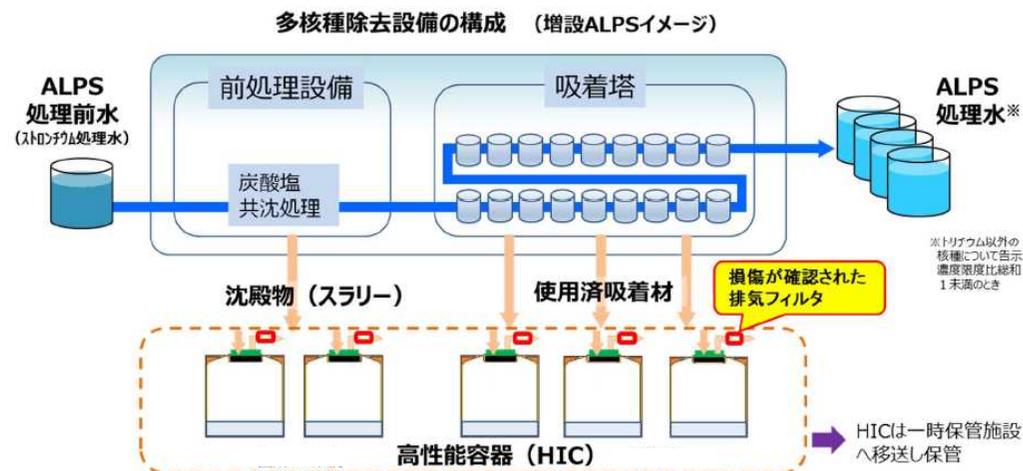
## ■ 2年前の排気フィルタ交換工事の概要

- 排気ラインに結露が発生していたことから、汚れ等により排気フィルタが閉塞し、機能喪失していると疑い、排気フィルタ全数（25個）交換を計画（工事期間：2019年7月～10月）。
- 排気フィルタ全数を交換。交換後の状態「良」として交換を完了。この際、排気フィルタの全数損傷を確認。

- 対策① 異常情報の報告・把握の強化：GMが能動的にCR内容や進捗状況を確認
- 対策② 不適合の定義の解釈を明確化：損傷による閉じ込め機能の喪失を不適合とすることを明記
- 対策③ 通常や想定と異なる状態が確認された場合のCR起票を周知・徹底
