特定原子力施設監視・評価検討会  
（第102回）  
資料4－2

## 2号機 PCV内部調査・試験的取り出し作業の準備状況

2022年8月25日

技術研究組合 国際廃炉研究開発機構  
東京電力ホールディングス株式会社

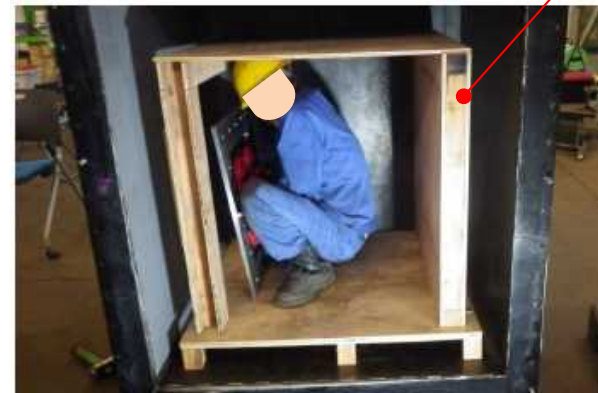
模擬の遮へい体

箱型ゴム取外し

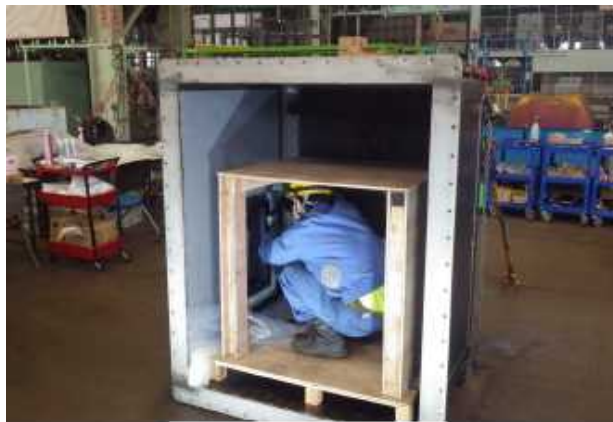
金属板取付け

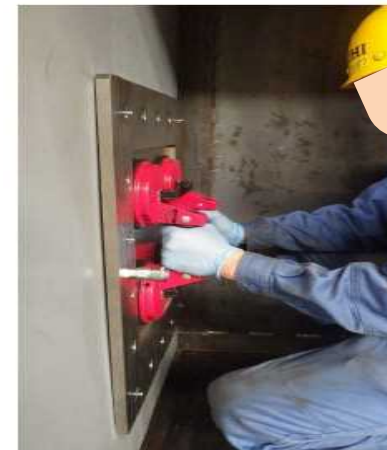
金属板取付け（バキュームリフターによる把持）

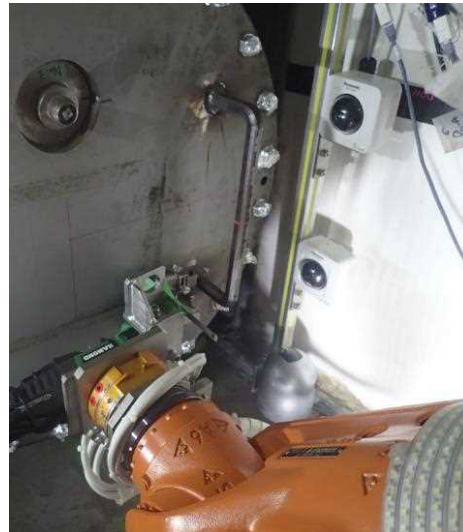
<把手切断中>

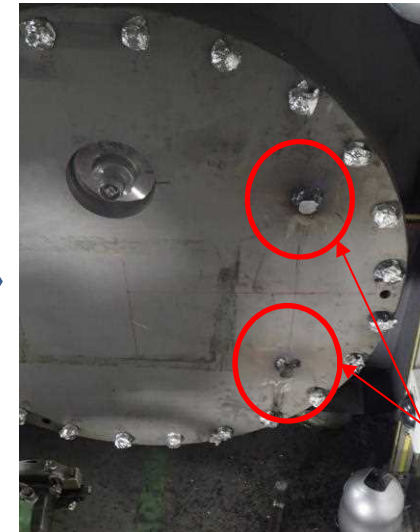
<把手切断後>

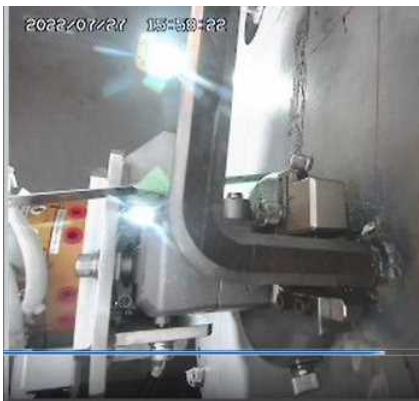
<切断の状況（把手下部）>

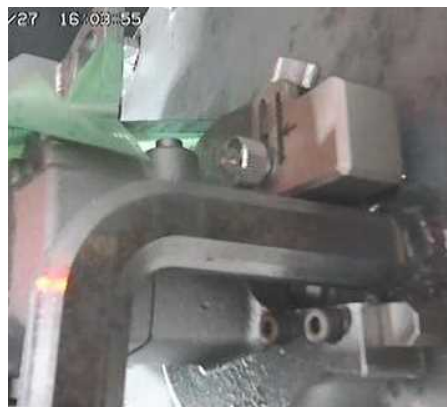
<切断の状況（把手上部）>
