特定原子力施設監視・評価検討会  
（第104回）  
資料1－1－3

## 2号機 PCV内部調査・試験的取り出し作業の準備状況 （補足説明資料）

技術研究組合 国際廃炉研究開発機構  
東京電力ホールディングス株式会社

## 1. PCV内部調査及び試験的取り出しの計画概要

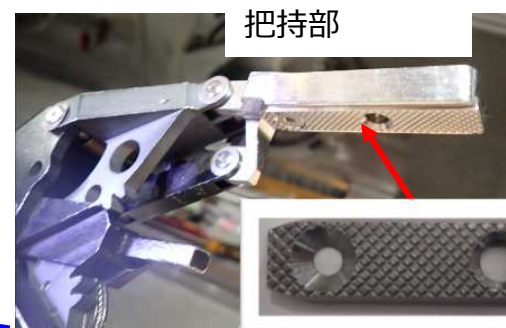
センサ・ツールの搬入出試験の状況（カメラ）

- ・ 神戸における試験にてアームカメラの取付・取り外し作業を実施し作業の成立見通しを得ると共に作業性改善項目として「双腕マニピュレータ把持部の滑り防止」を抽出。
- ・ 今回、楢葉にて「把持部の爪先部品に滑り対策」を実施することにより作業性が改善、対策の有効性を確認。

すべり止め対策として製作した爪先部品

ロックピンを引っ張る際に  
把持部が滑る

| | 項目 | これまでの試験結果 | 改良が見込まれる点 | 状況 |
|---|---|---|---|---|
| | アームカメラの交換 | 模擬アームカメラの取付・取り外し作業を実施し、成立見通しを確認 | <div>e</div> コネクタ把持部が滑りやすいため、滑り防止処置を実施 | 完了 |
