瓦礫類一時保管エリアA1の破損について

平成27年2月23日
東京電力株式会社

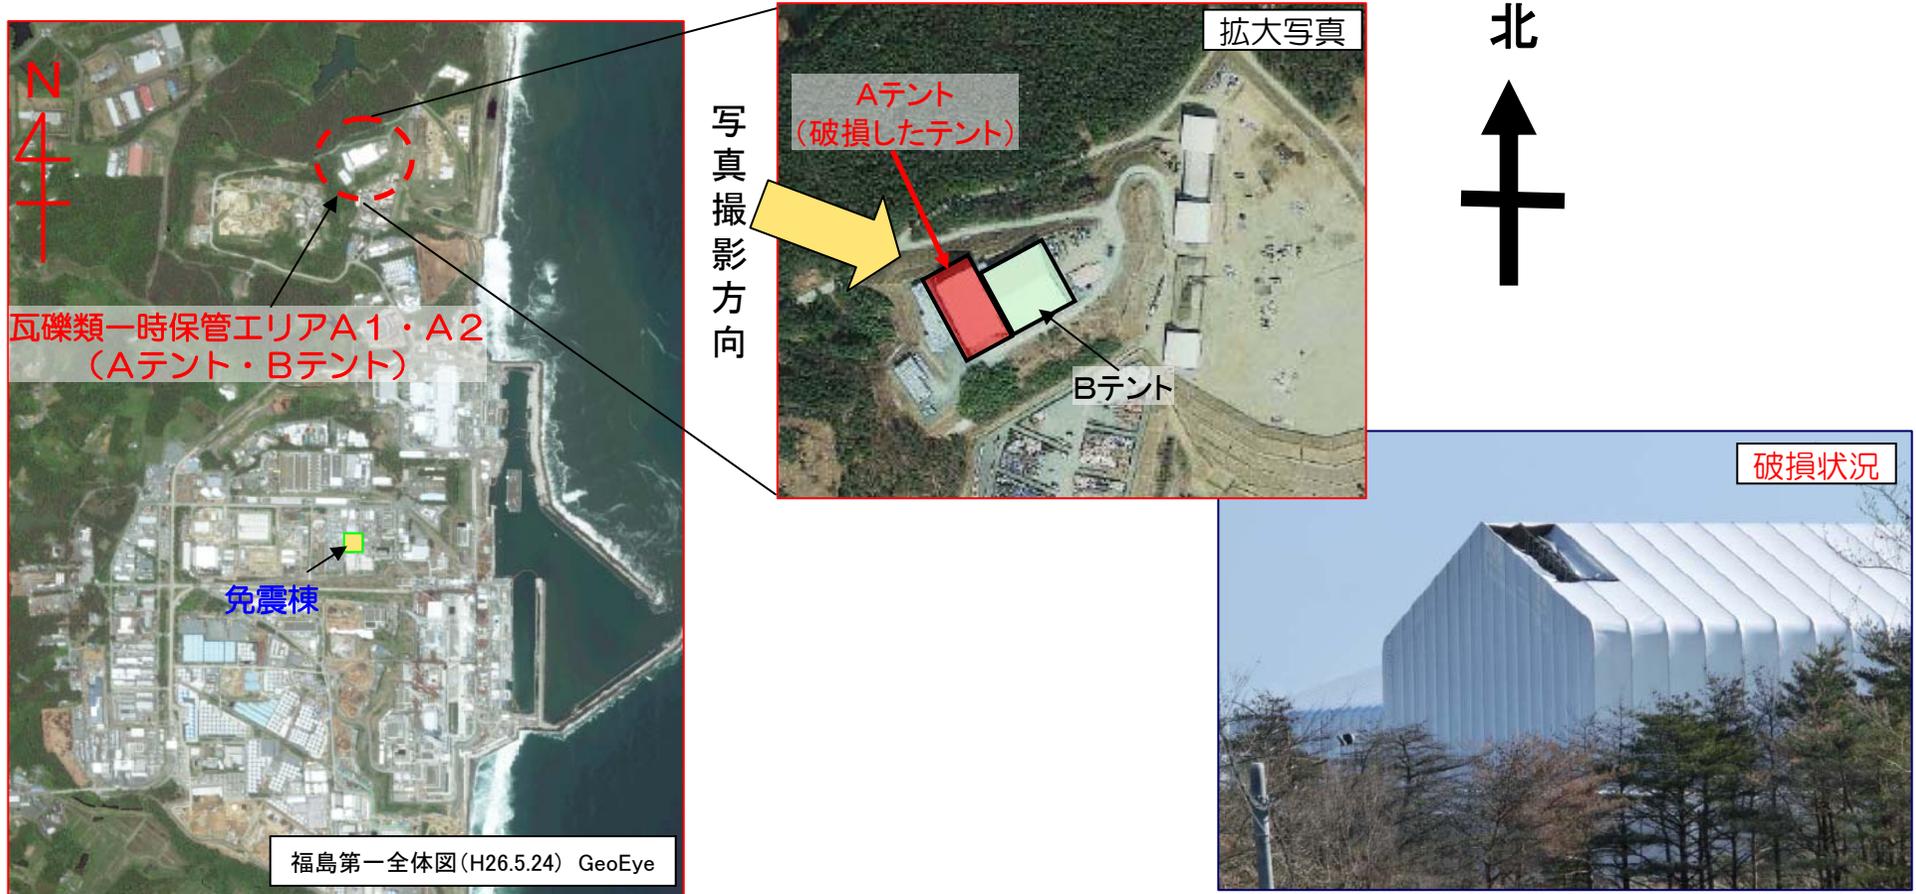
1. 事象概要および発生場所

- 2月16日10:03頃、当社のパトロールにおいて、瓦礫類一時保管エリアA1（Aテント）の上部シート（約14m×約3.6m）が破損しているのを、当社社員が発見。
- 破損原因は調査中だが、2月15日の強風によるものと推測。

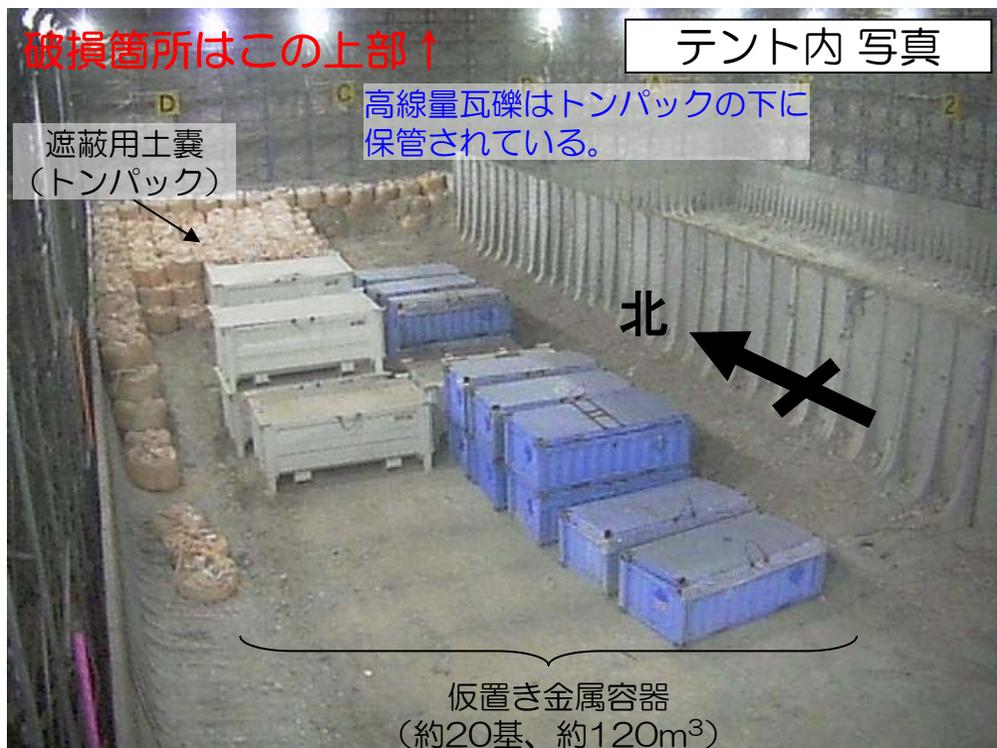
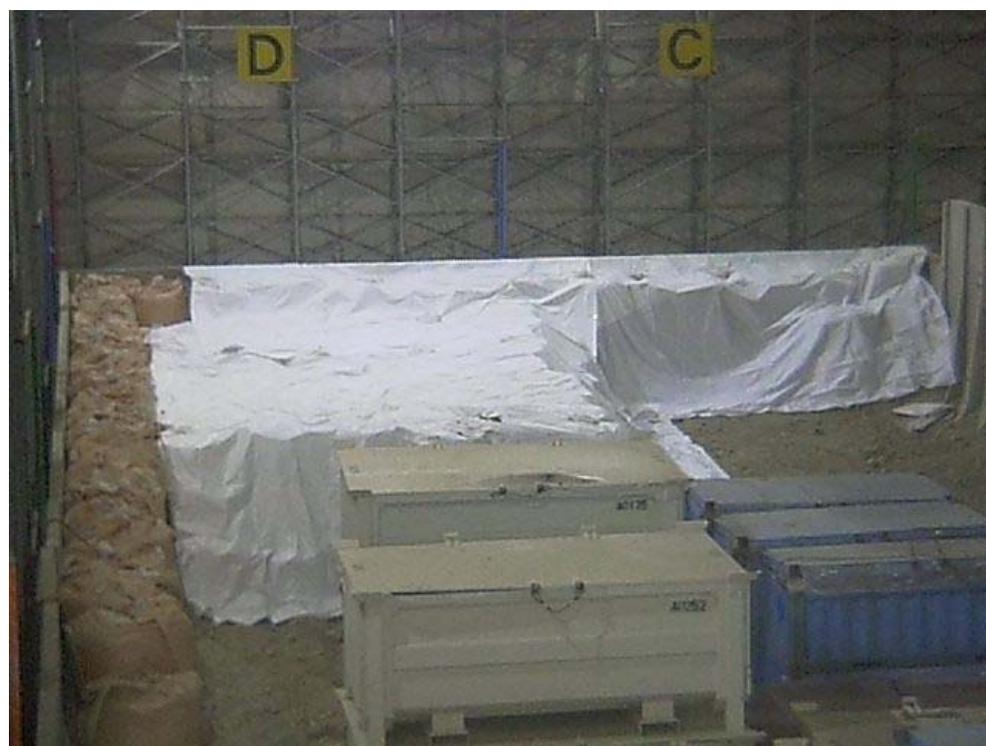
瓦礫部分シート養生
完了状況 (H27.2.20)

- 瓦礫類一時保管エリアA1（Aテント）には、高線量の瓦礫（30mSv/h未満）に遮蔽を行って一時保管している。
- 保管容量2,400m³のうち、現在の瓦礫保管量は約20m³である。
- テント内には遮蔽用の土嚢（トンパック）の他、瓦礫入りの金属容器を仮置きしている。

- ・ Aテント内保管瓦礫のシート養生実施（2/20）
- ・ Aテント内地面についてシート養生実施（今後10日程度で養生予定）

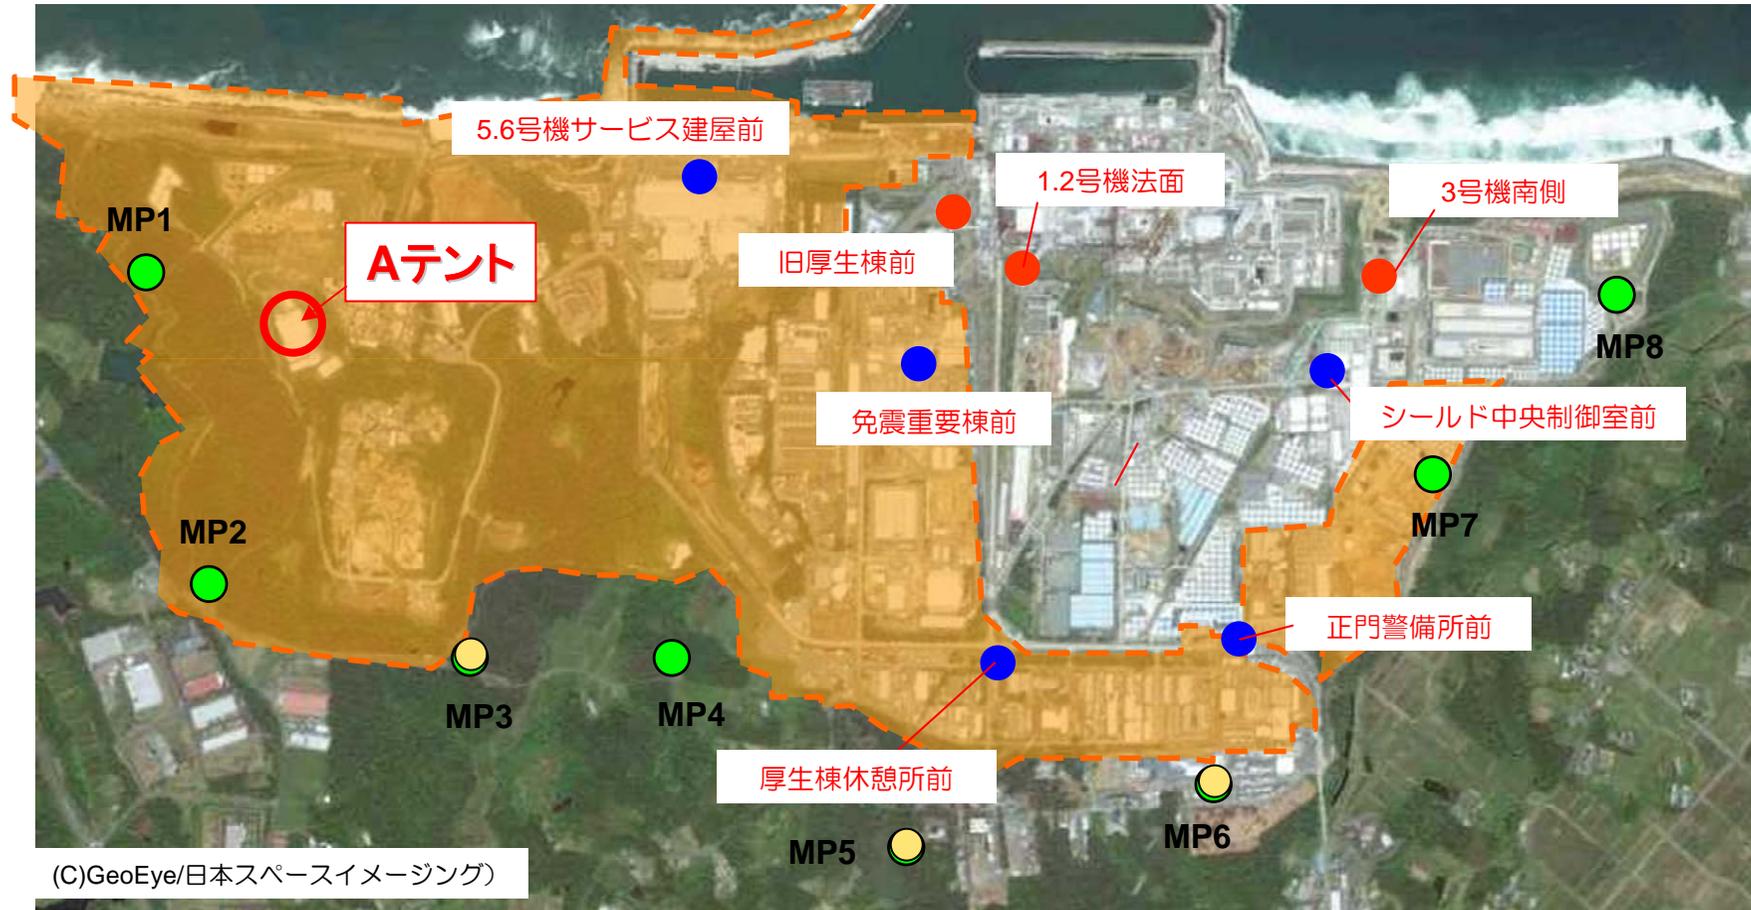
【参考】構内ダスト監視箇所

- 全面マスク省略可能エリア監視用連続ダストモニタ
- 作業監視用連続ダストモニタ
- 敷地境界近傍連続ダストモニタ
