# G6エリアタンク移送配管(Sr処理水)からの滴下 事象について

2016年4月26日

# 滴下事象について(1/2)

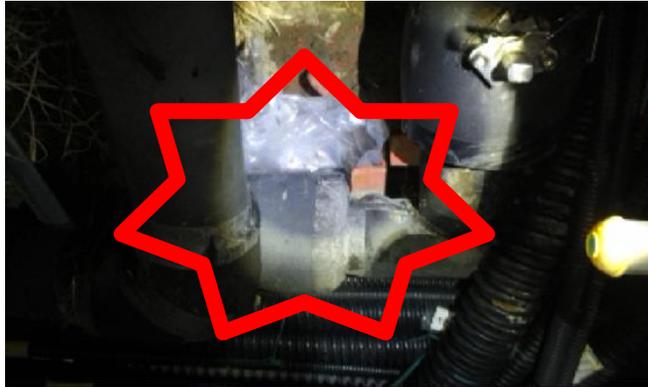
応急措置前

- G6エリアタンクへの移送配管からSr処理水の滴下を確認
- 漏えい水の放射能濃度は以下の通り
  - 全β :  $2.6 \times 10^5$  Bq/L
  - Cs-134 :  $1.1 \times 10^3$  Bq/L
  - Cs-137 :  $5.1 \times 10^3$  Bq/L
  - Co-60 :  $1.5 \times 10^3$  Bq/L
- 漏えい量
  - 約2.7Lと推定（1滴/1秒が90分継続したと想定）
  - 最も近いC排水路までは約70m離れており、海へ接続する排水路への排出はない。

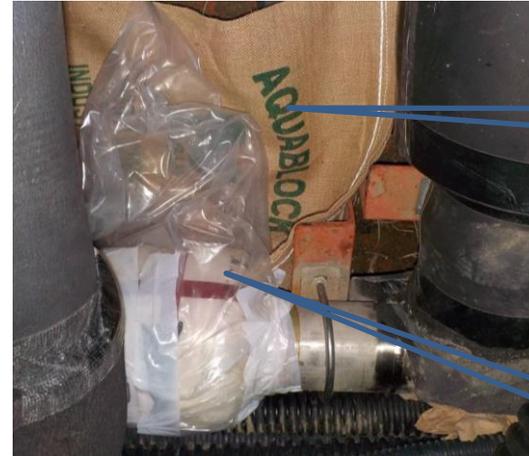
応急措置後

吸水材設置

ビニル養生

- 当該漏えい部全体の雨養生を実施済み。
- 引き続き、以下の対応を実施
- 水抜き後のフランジ部外観点検、フランジの分解点検

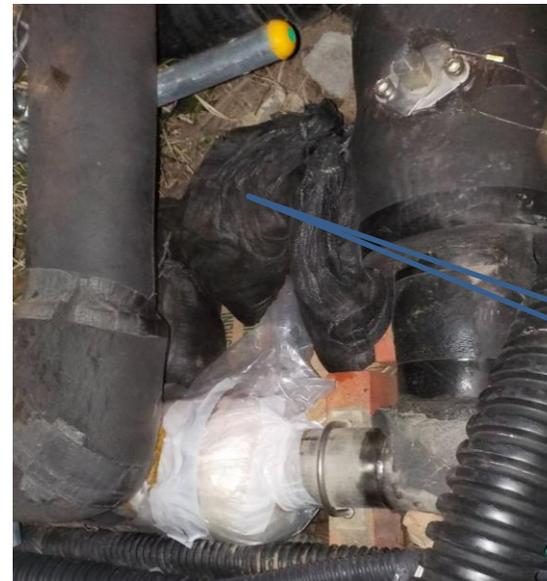
土嚢設置
