資料 1 - 3 燃料デブリ取り出しに関わる対応状況について

2号機原子炉格納容器内部調査 実施結果

2019年3月19日

東京電力ホールディングス株式会社

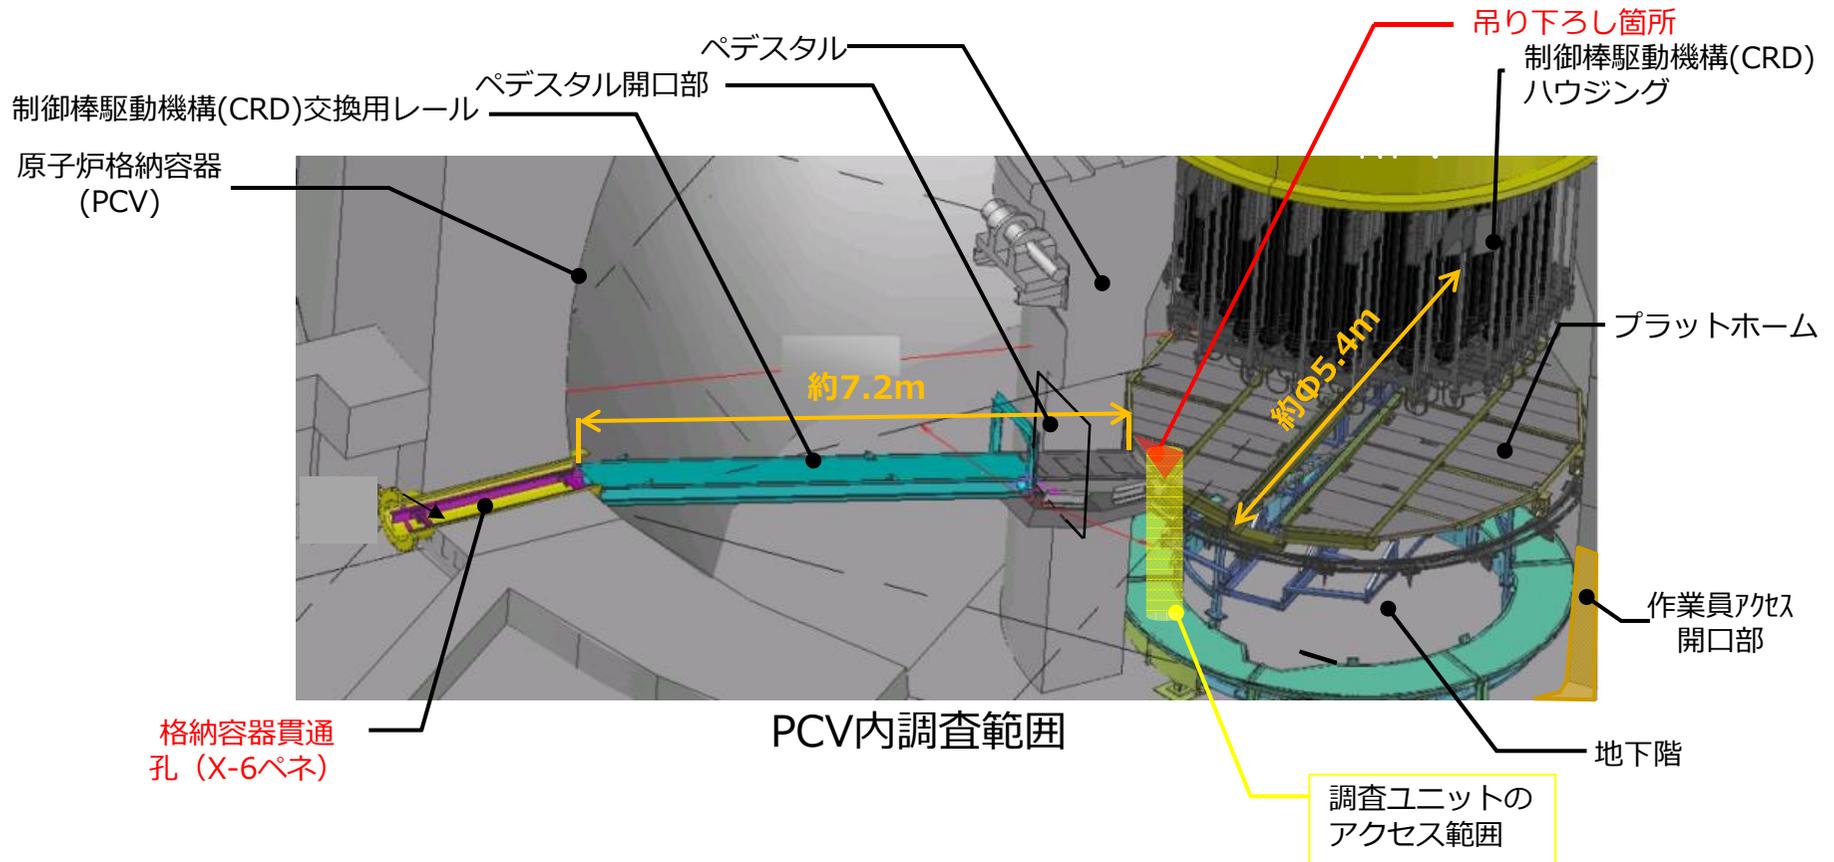
1. 原子炉格納容器内部調査の概要

- 今回の原子炉格納容器（PCV）内部調査においては、前回調査（2018年1月）と同じ箇所より調査ユニットを吊り下ろし、調査を実施。
- 今回の調査では、PCV内の堆積物に接触し、その状態の変化を確認するとともに、前回調査より更に堆積物へ接近した状態で映像、線量、温度データを取得した。

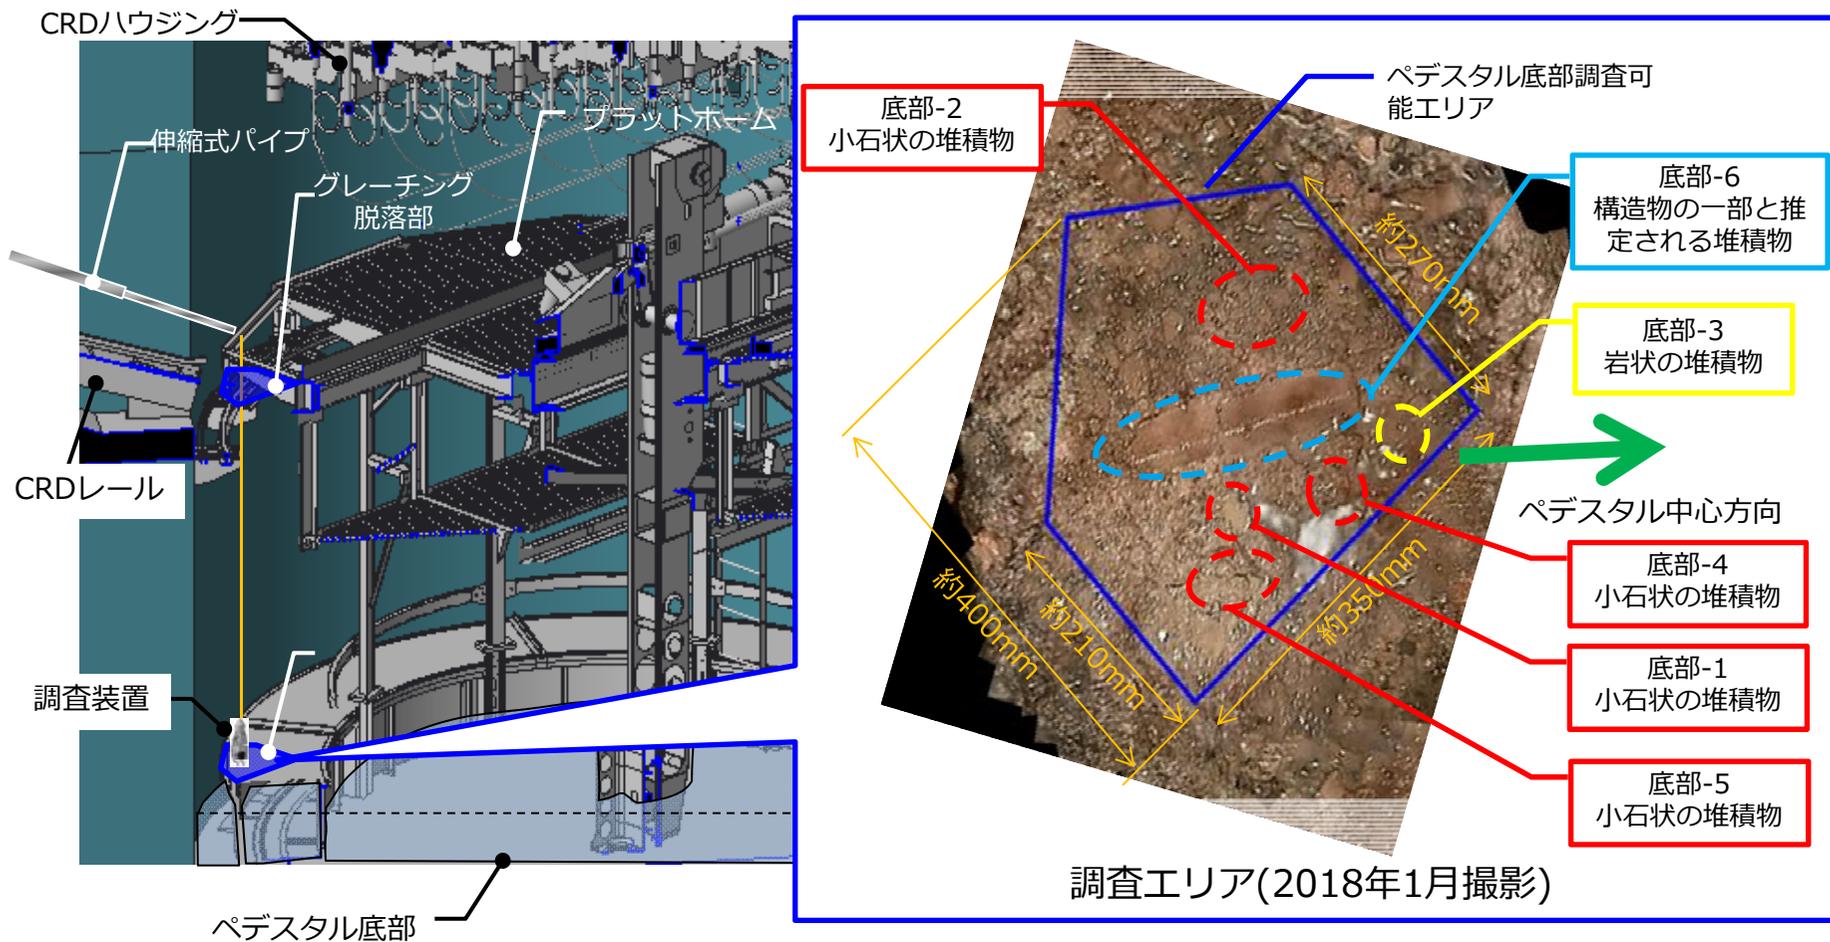
2. 接触調査箇所 (1/2)

- 今回接触した堆積物について、以下の3つに分類して結果を纏めた。

- ①小石状の堆積物※1 ②岩状の堆積物※1 ③構造物の一部と推定される堆積物

※1 ; 外観から輪郭が確認できるものを「小石状」、輪郭が確認できないものを「岩状」と分類した。

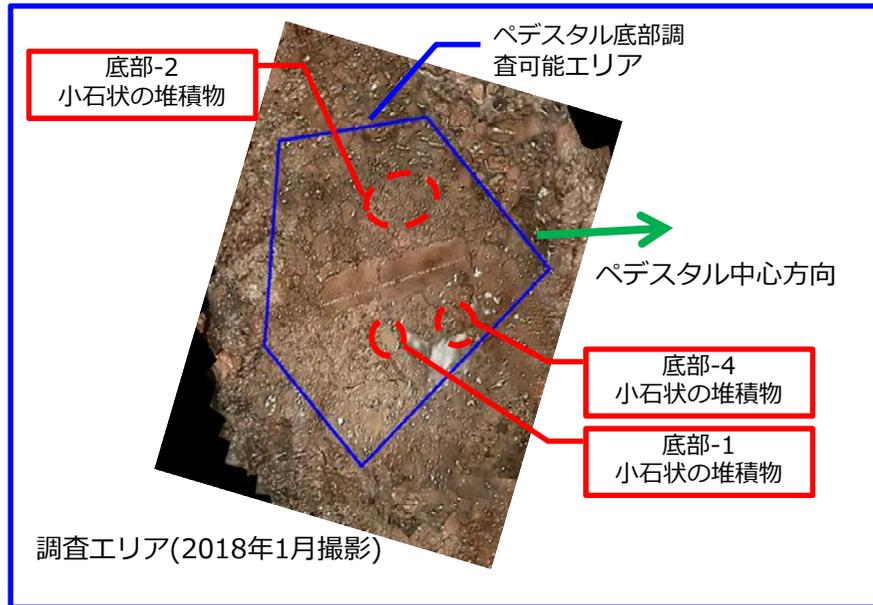
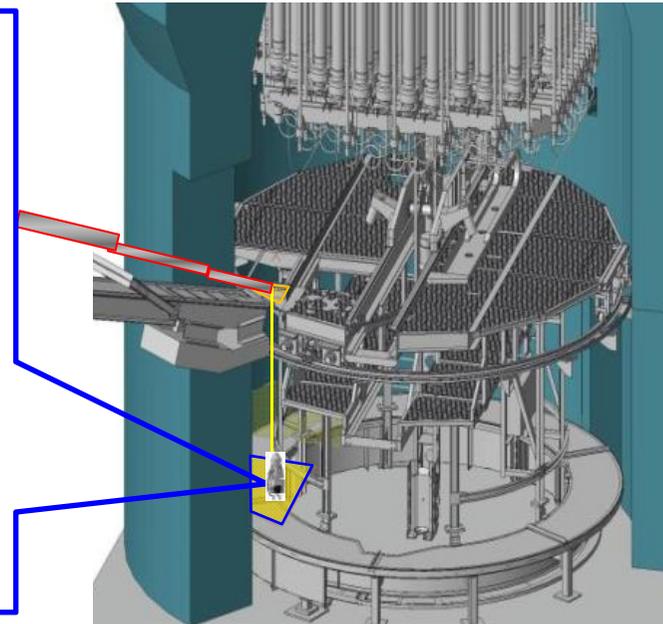
3. 調査結果（ペDESTAL底部）（1/3）

- 小石状の堆積物が動くことを確認した。

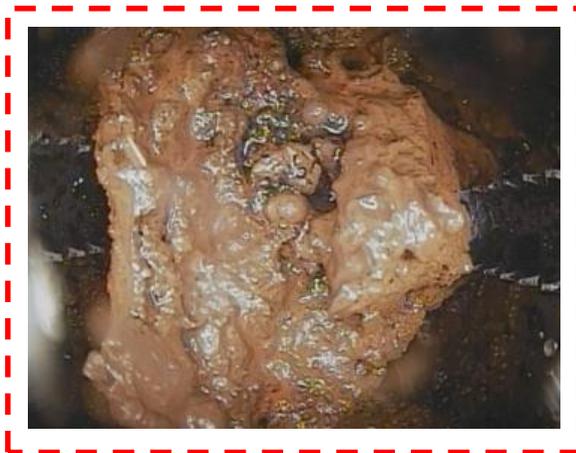
底部-5の調査状況

- 小石状の堆積物、構造物の形状をした堆積物が動くことを確認した。

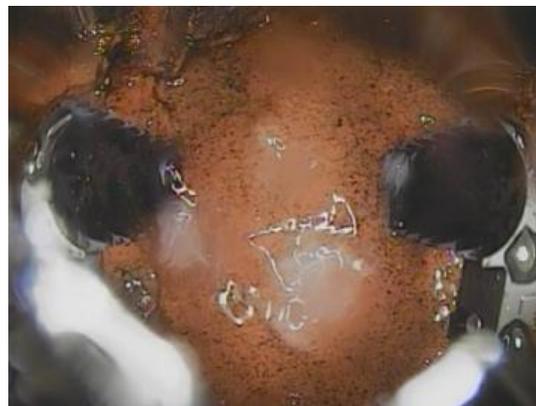
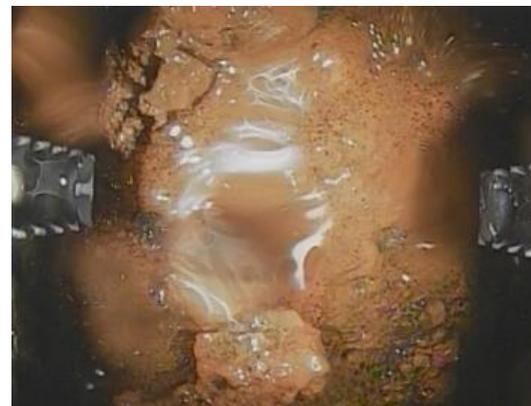
3. 調査結果（ペDESTAL底部）（3/3）

- 岩状の堆積物は動かないことを確認した。また映像上、接触痕は確認できなかった。

堆積物把持時

堆積物把持後

- ✓ フィンガにて把持（左図）
- ✓ 把持した状態で調査ユニットを吊り上げたが、動かなかった（右図）

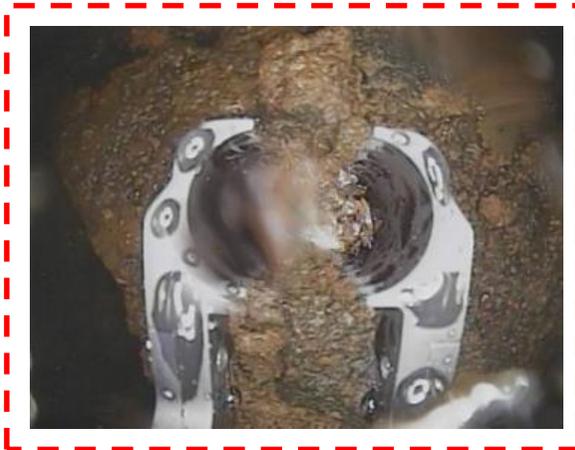
プラットフォーム上-1の調査状況

- 小石状の堆積物，構造物の形状をした堆積物が動くことを確認した。

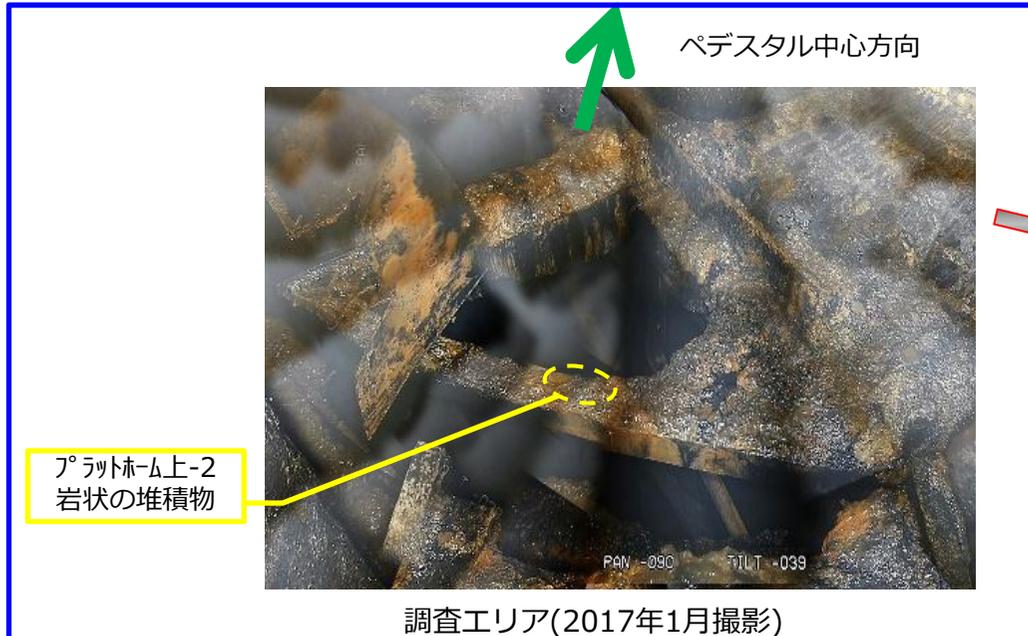
3. 調査結果（プラットホーム上）（2/3）

- 岩状の堆積物は動かないことを確認した。また映像上、接触痕は確認できなかった。

堆積物把持時

- ✓ フィンガにて把持（左図）
- ✓ 把持した状態で調査ユニットを吊り上げたが、動かなかった（右図）

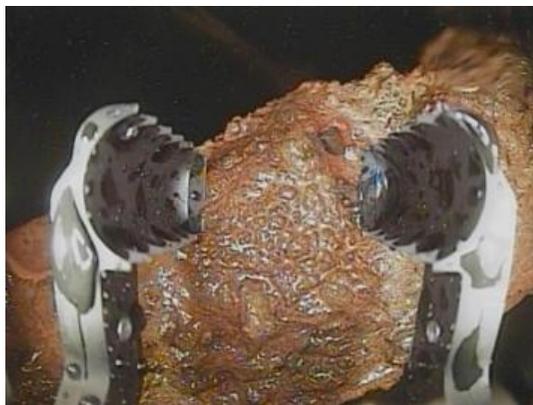
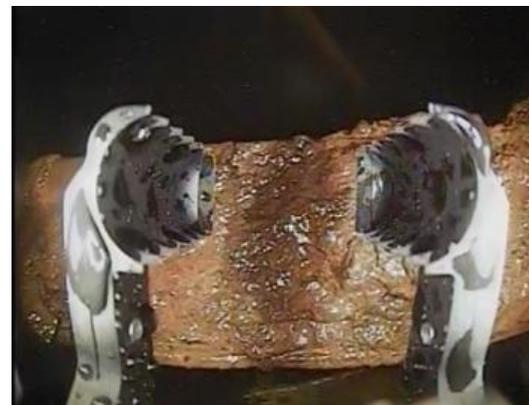
堆積物把持後※

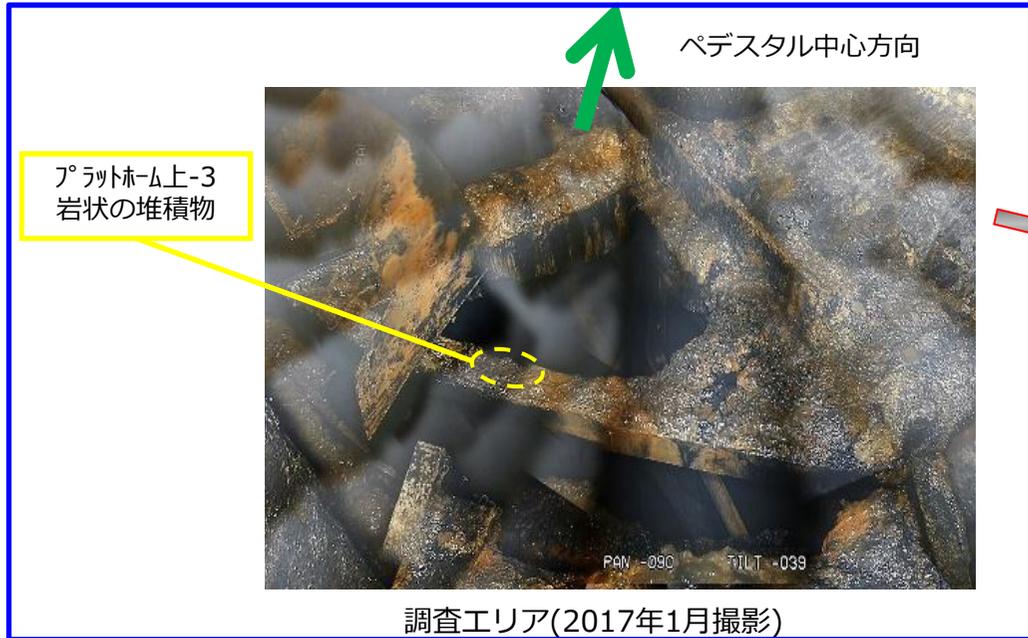
3. 調査結果（プラットフォーム上）（3/3）

- 岩状の堆積物は動かないことを確認した。また映像上、接触痕は確認できなかった。

堆積物把持時

- ✓ フィンガにて把持（左図）
- ✓ 把持した状態で調査ユニットを吊り上げたが、動かなかった（右図）

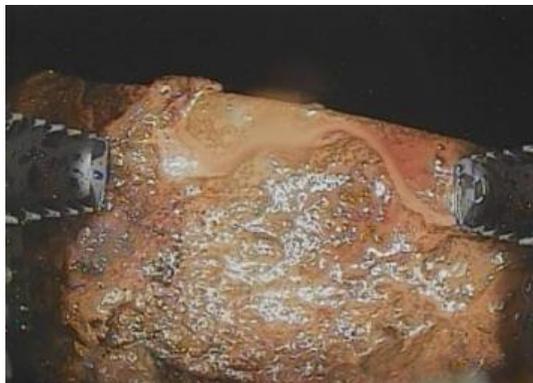
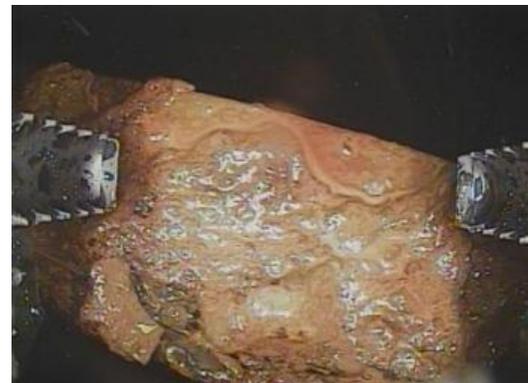
堆積物把持後

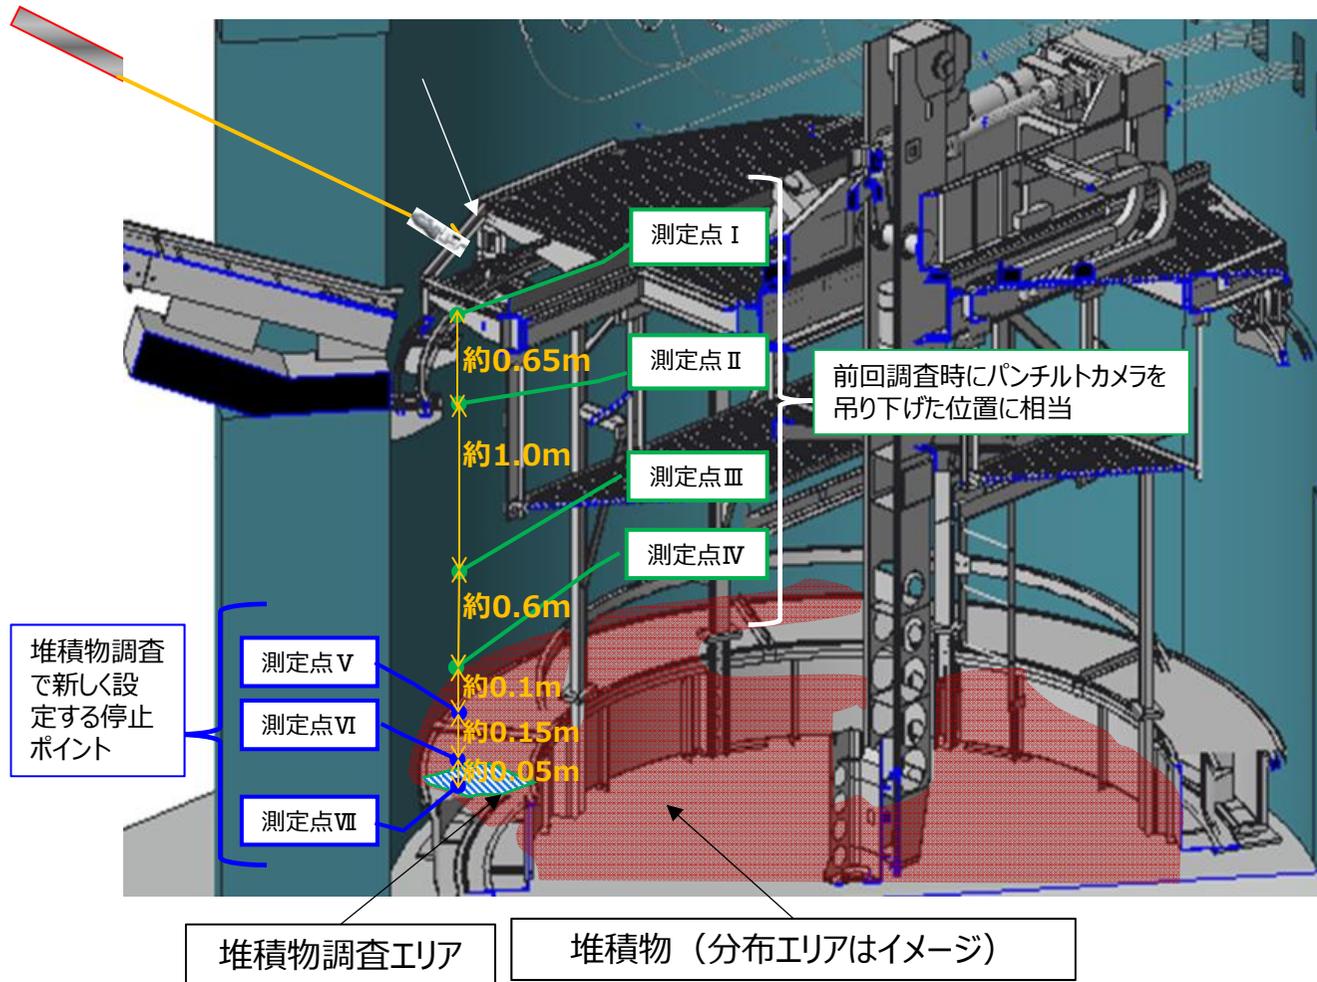
4. 線量・温度の測定結果

- 温度については、測定高さに係わらず、ほぼ一定の値であった。
- 線量については、ペDESTAL内において、ペDESTAL底部に近づくと上昇する傾向を確認した。

測定点	線量率 ^{※1,2} [Gy/h]	温度 ^{※2} [℃]
I	6.4	23.2
II	6.8	23.1
III	6.5	23.1
IV	7.0	22.9
V	7.2	22.8
VI	7.5	22.9
VII	7.6	22.9

【参考：ペDESTAL外^{※3}】
 線量率：最大43[Gy/h]
 温度：最大23.7[℃]

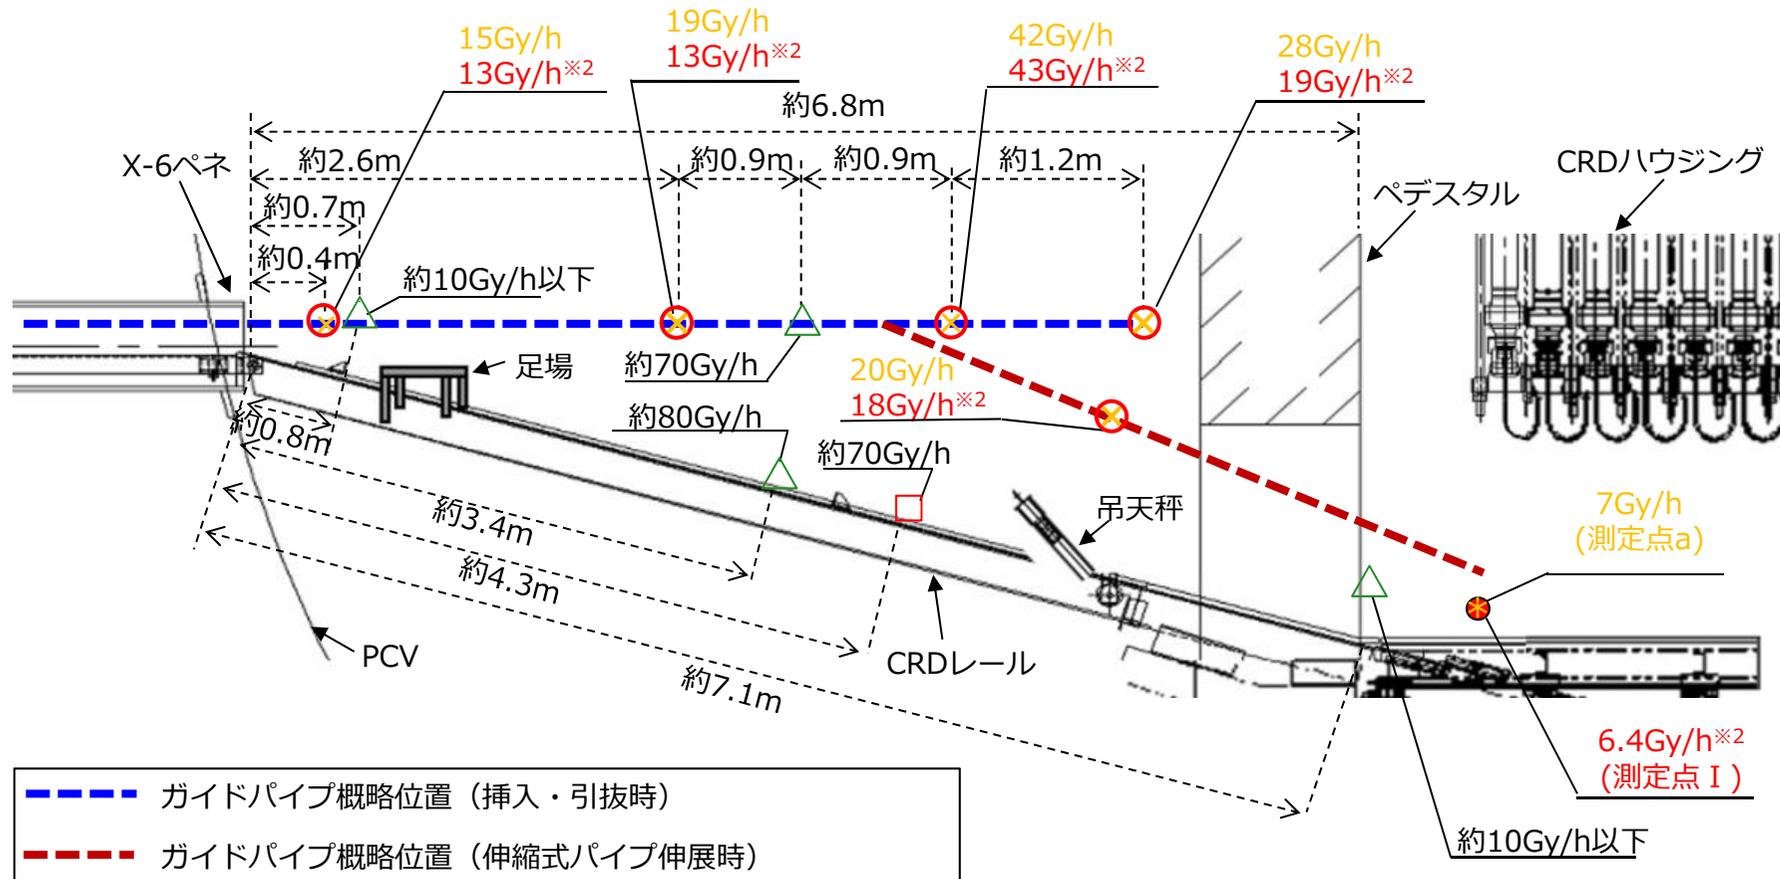
参考：参考線量率測定箇所

- 測定箇所（今回調査） ○ 参考測定箇所（今回調査） ※1
- * 測定箇所（2018年1月調査） × 参考測定箇所（2018年1月調査） ※1
- △ 2017年調査測定箇所（カメラ画像ノイズから推定）
- 2017年調査測定箇所（積算線量計を用いて算出）

※1：調査装置内に測定器が収納された状態で測定したため参考値
 ※2：調査装置の仕様の違いにより、今回と前回の測定箇所は全く同じではない

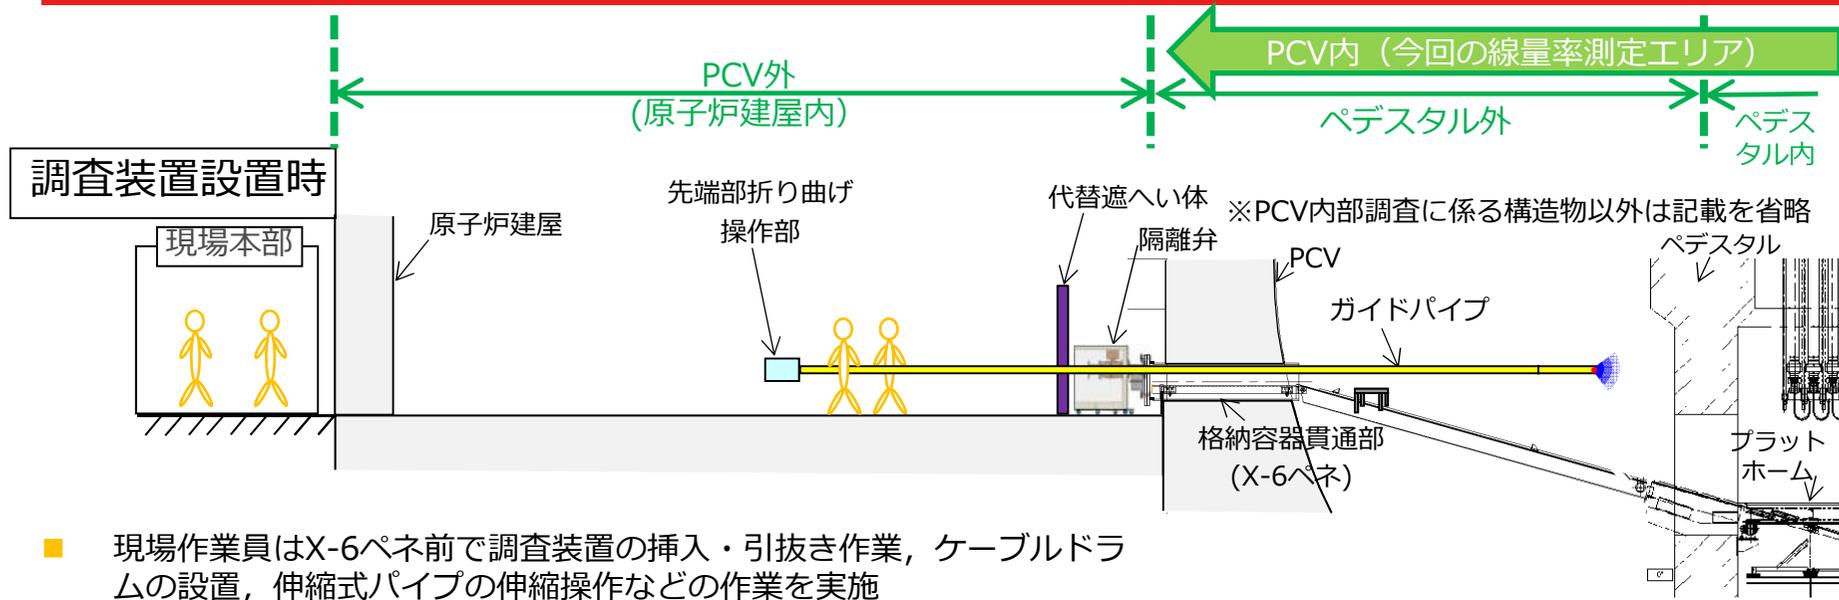
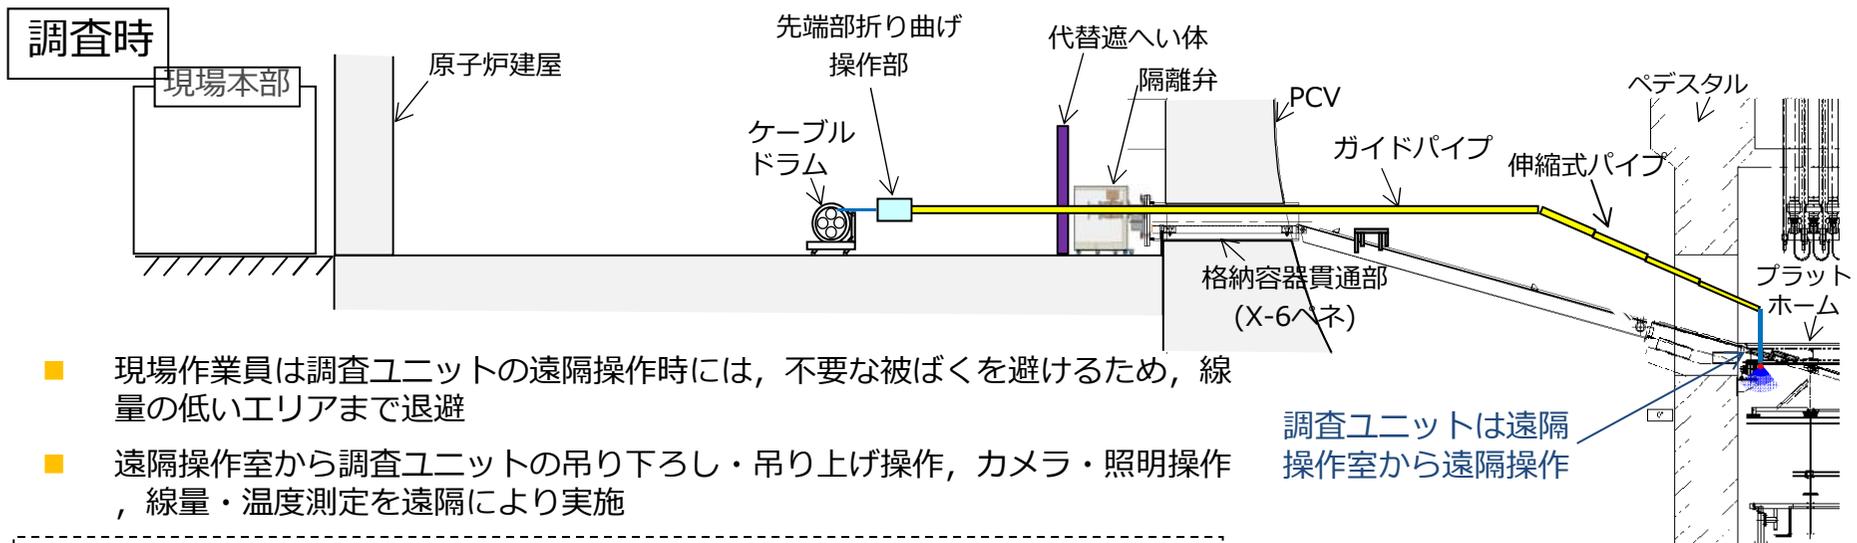
参考：作業エリアと線量率測定エリアの位置関係

- 現場作業員はX-6ペネ前で調査装置の挿入・引抜き作業，ケーブルドラムの設置，伸縮式パイプの伸縮操作などの作業を実施

- 現場作業員は調査ユニットの遠隔操作時には，不要な被ばくを避けるため，線量の低いエリアまで退避
- 遠隔操作室から調査ユニットの吊り下ろし・吊り上げ操作，カメラ・照明操作，線量・温度測定を遠隔により実施

・ 2019/2/13 (調査当日) 被ばく線量
 計画：3.00[mSv/日] 実績：平均0.26[mSv/人] 最大0.68[mSv]

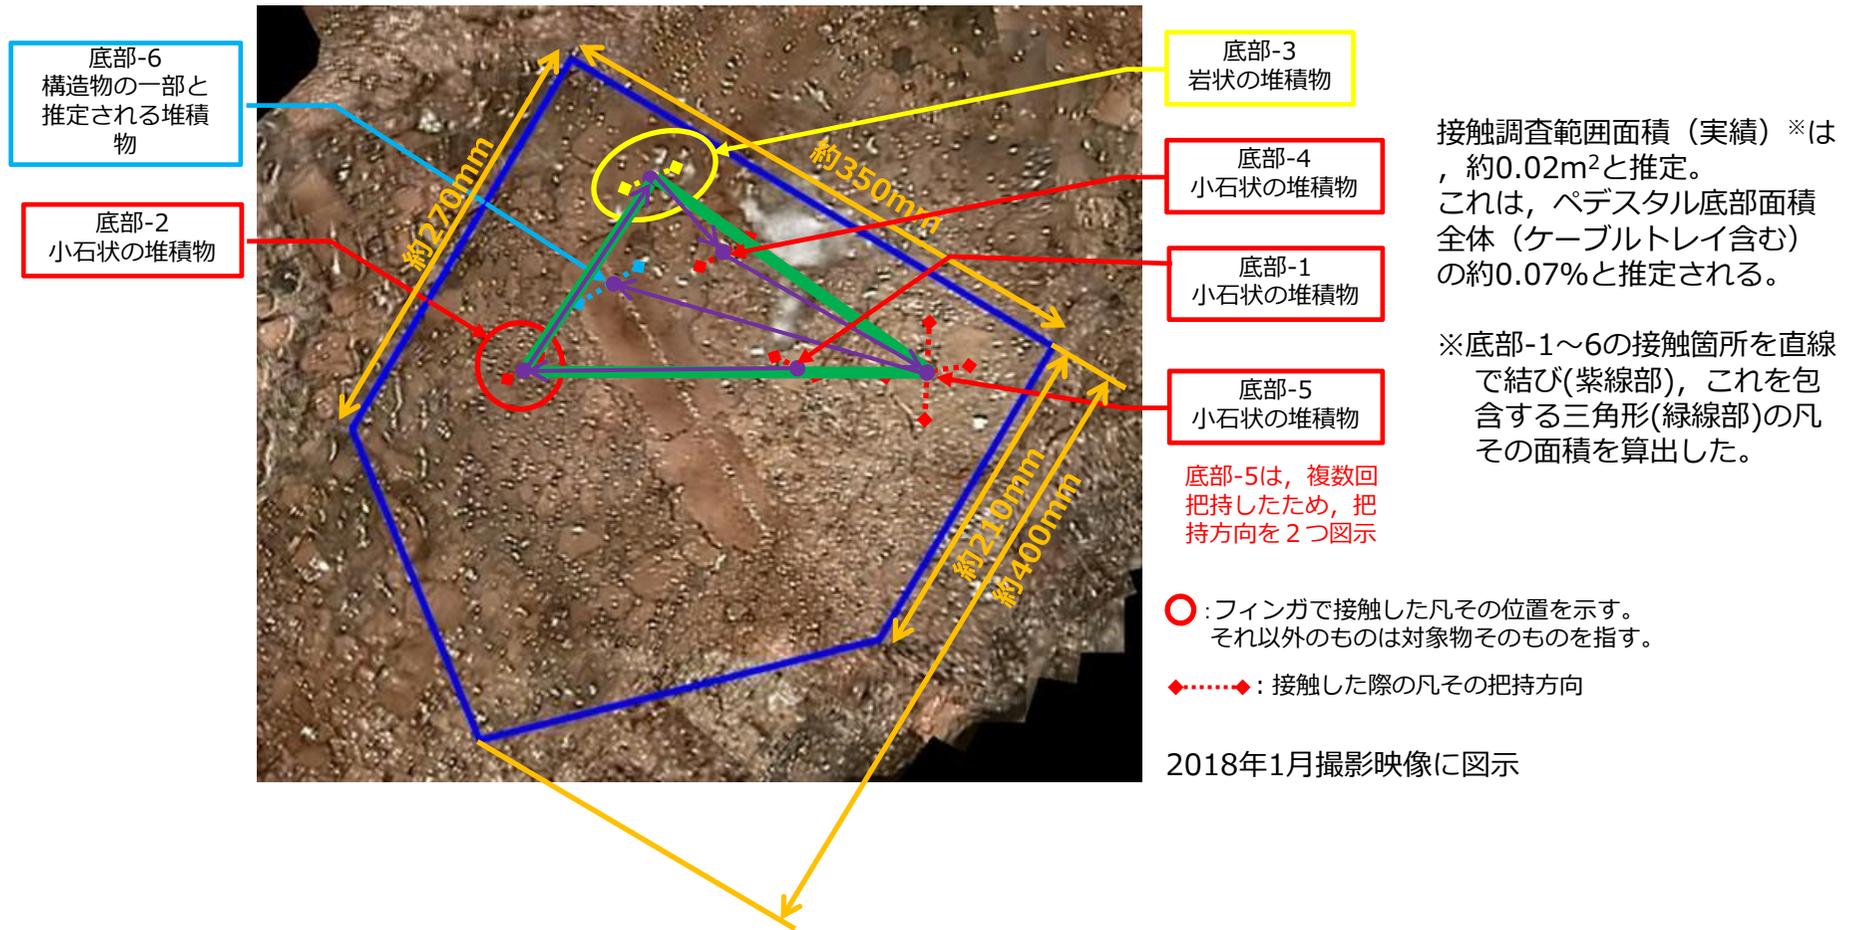
参考：ペDESTAL底部接触調査範囲（実績）

※お詫びと訂正：第62回廃炉・汚染水対策チーム会合／事務局会議(2019.1.31)資料「2号機原子炉格納容器内部調査の準備状況について」のP8において、調査前の段階で、調査可能エリア面積のペDESTAL底部面積全体に対する比率を試算して掲載しておりましたが、誤記を以下のように訂正いたします。

- (誤) 調査可能エリア面積は、ペDESTAL底部面積全体（ケーブルトレイ含む）の約2%と推定
- (正) 調査可能エリア面積は、ペDESTAL底部面積全体（ケーブルトレイ含む）の約0.5%と推定

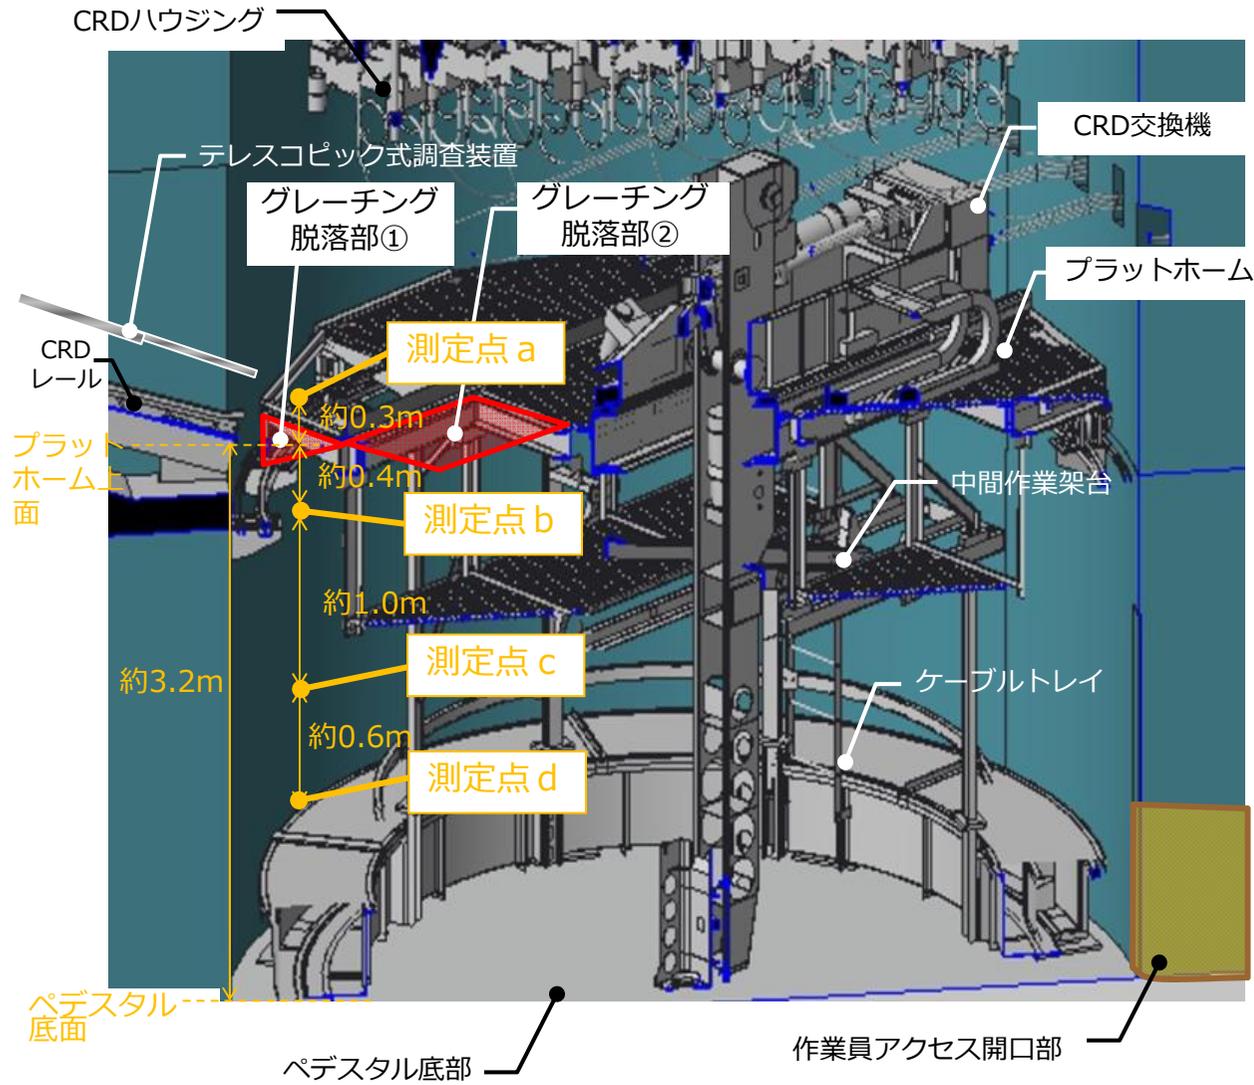
参考：前回（2018年1月）調査測定結果

測定点	線量率※1,2 [Gy/h]	温度※2 [°C]
a	7	21.0
b	8	21.0
c	8	21.0
d	8	21.0

【参考：ペDESTAL外※3】
 線量率：最大42[Gy/h]
 温度：最大21.1[°C]
