【参考】陸側遮水壁の凍結状況（地中温度分布図）

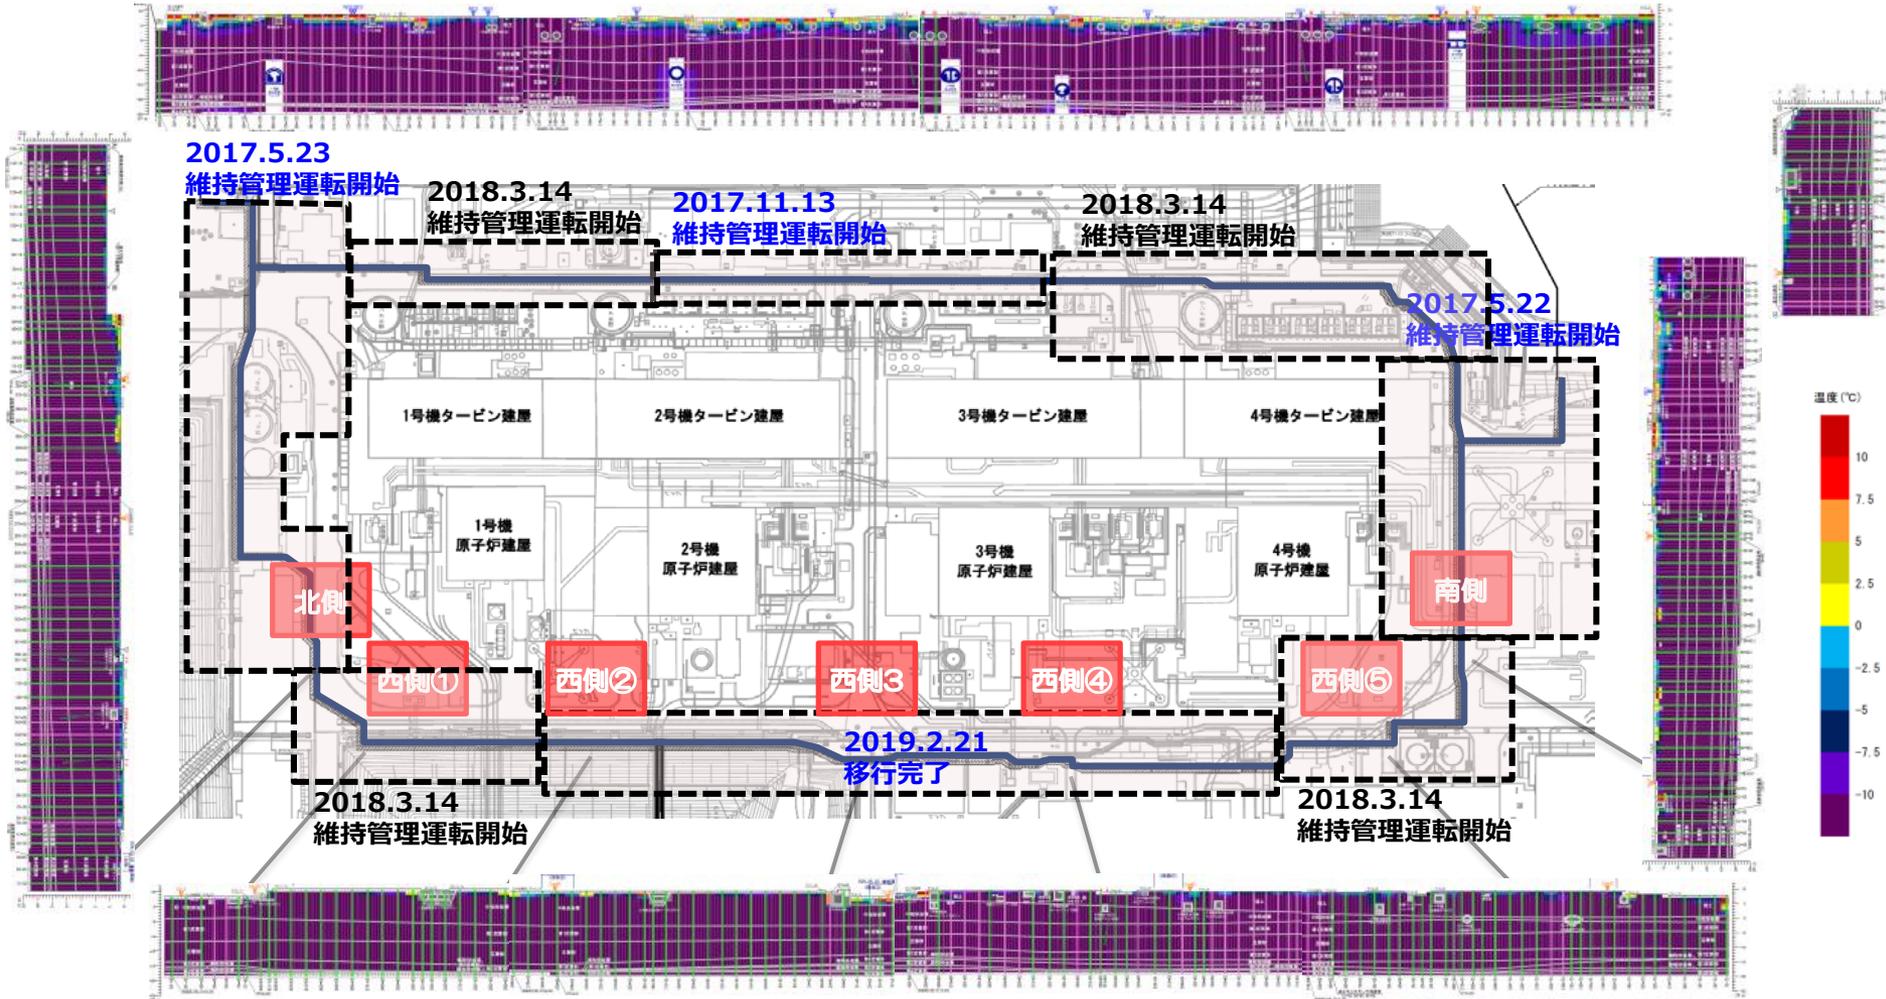
- 陸側遮水壁が完成し、現在、維持管理運転中。【49ヘッダーで維持管理運転実施】
維持管理運転の全面展開は、2019年2月21日で移行完了。

（温度は 9/17 7:00時点のデータ）
