資料1 汚染水対策に関する対応状況について

汚染水発生の状況と抑制対策について

2020年2月19日

東京電力ホールディングス株式会社

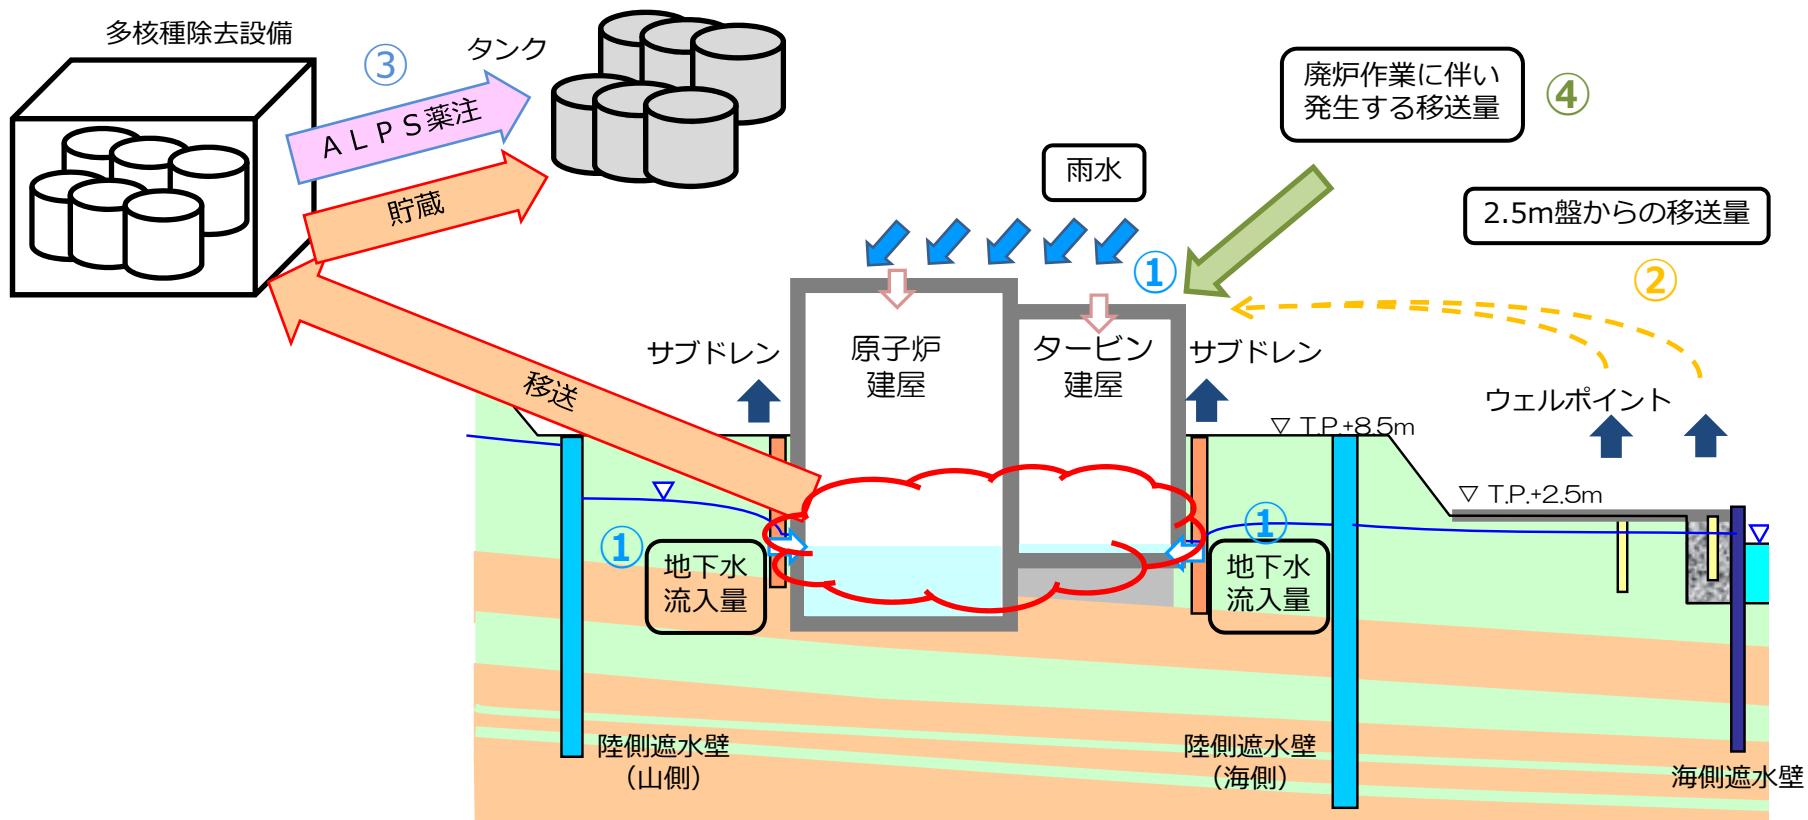
【建屋周辺における水の出入り概念図】

- 1-4号機建屋周辺における汚染水について、以下の発生要因に基づいて評価した。(次頁)

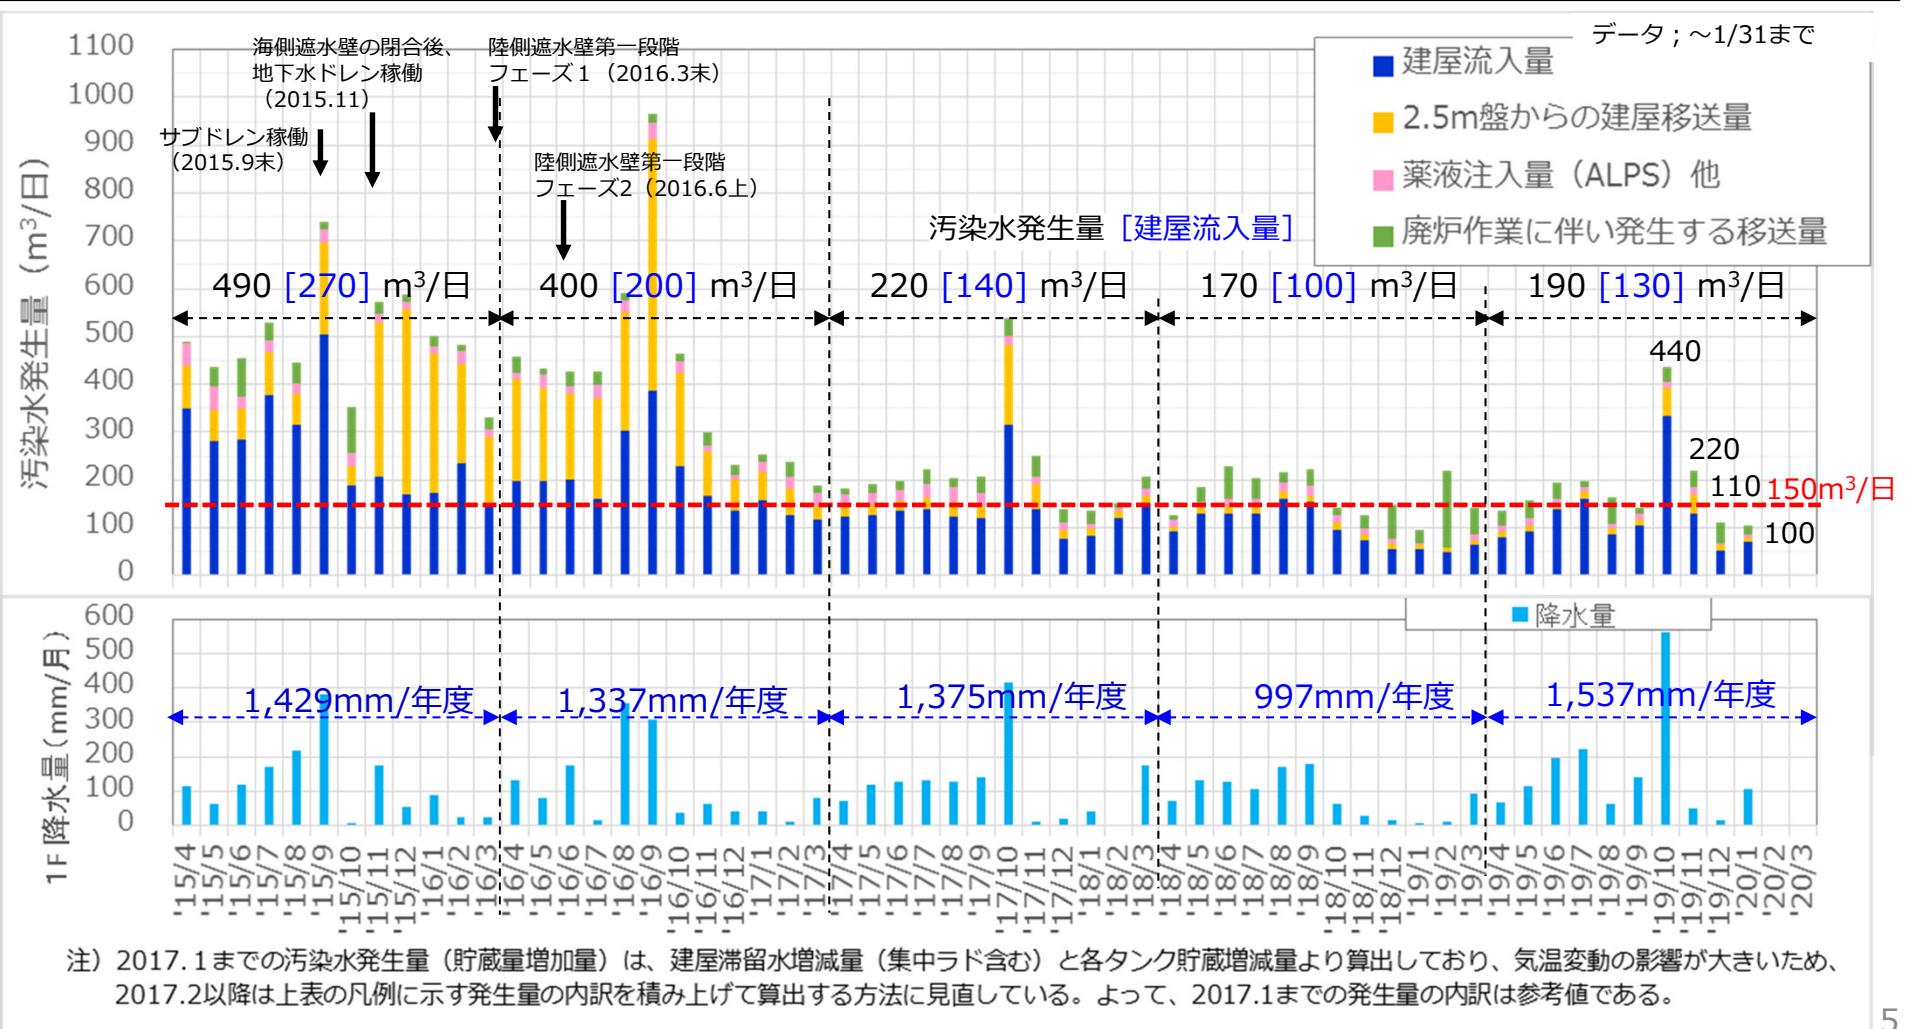
1-3. 汚染水発生量の推移

- 陸側遮水壁、サブドレン等の重層的な対策の進捗に伴って、建屋流入量・汚染水発生量共に減少している。
2018年度は降雨量が少ないこともあり、汚染水発生量は平均で約170m³/日であり、2015年度の約1/3に低減している。冬期などの降雨量が比較的少ない時期には約150m³/日を下回る傾向にある。
- 2019年度の汚染水発生量は約190m³/日となっている。10月の降水量は563mmと震災後最大であったが、2年前の10月(降水量416mm)と比較して汚染水発生量は約100m³/日減少している。また12月、1月は過去の同時期と比べ少なく推移している。

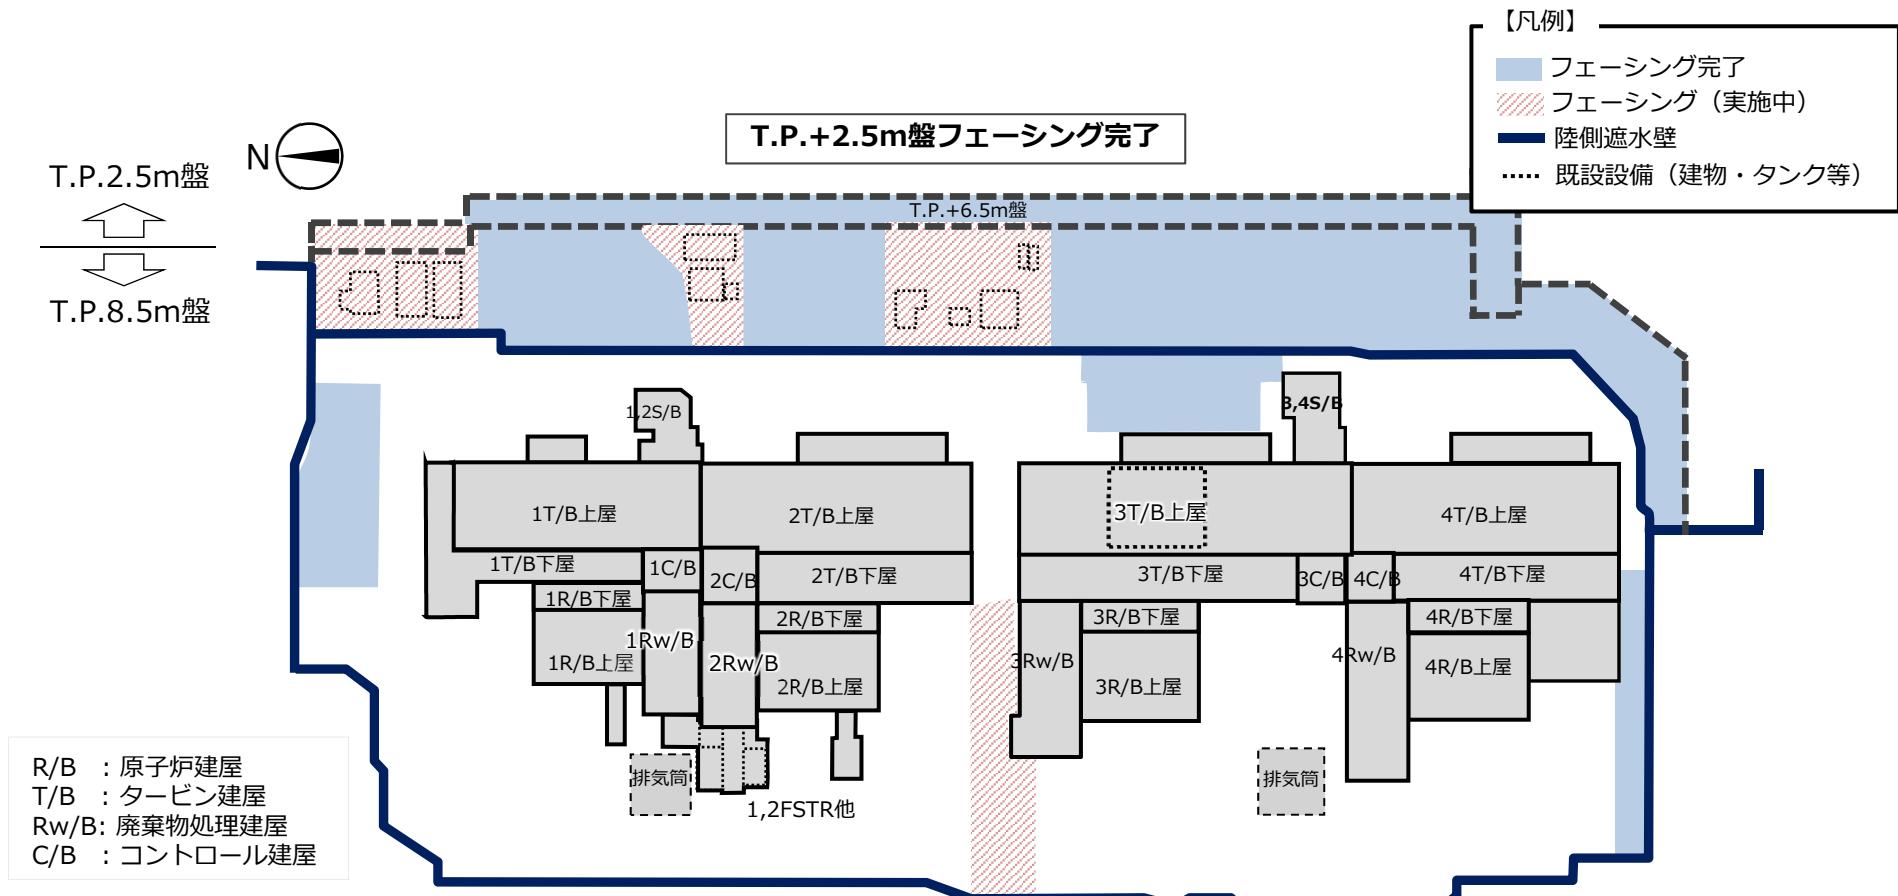
2-1-1. T.P.+2.5m～+8.5m盤のフェーシング実施状況

- T.P.+2.5m盤のフェーシングは完了し、目地止水・クラック補修等の保全を適宜実施。
- 陸側遮水壁外のT.P.+6.5m～8.5m盤は、干渉する建物・タンク等を撤去し、順次、フェーシングを実施中であり、2019年度中に完了する予定。
- 陸側遮水壁内エリアについては、廃炉作業に支障がなく実施可能な範囲から、適宜ヤード調整のうえ、フェーシングを実施する。現状、1T/B北側、3T/B東側が完了、2-3号間道路が概ね完了しており、今後、他作業との干渉が少ない海側エリアを中心にフェーシングを進めていく予定。

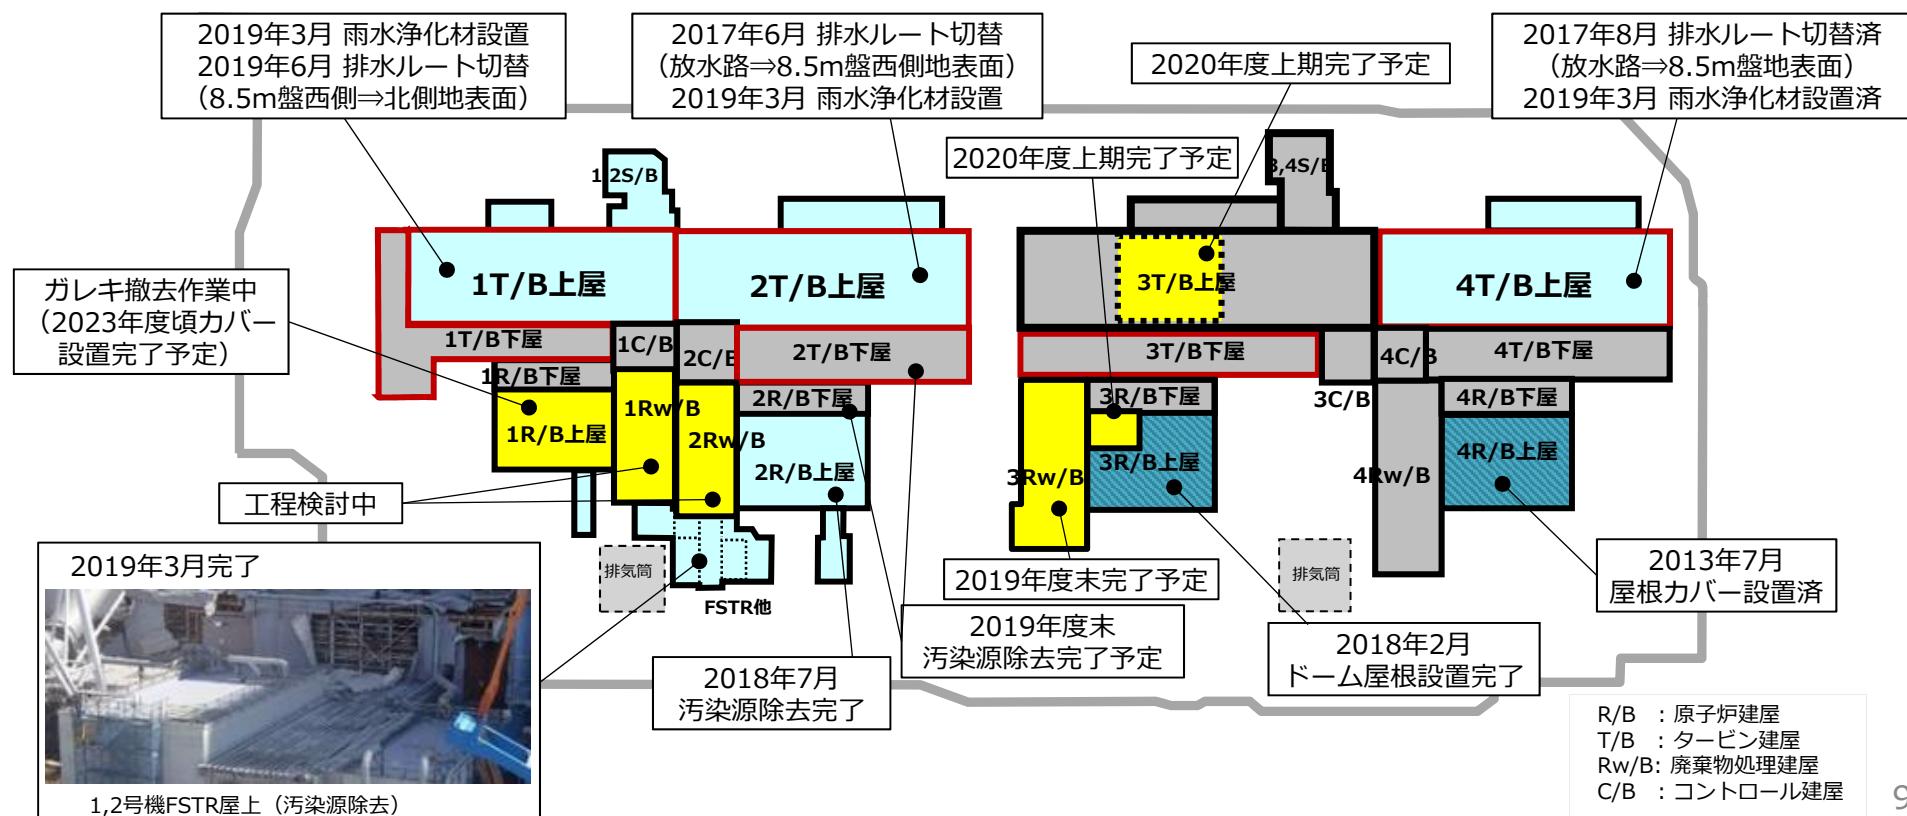
2-2. 屋根雨水対策状況（全体）

- 降雨が建屋屋根の損傷箇所から建屋内へ流入することを防止するため、屋根損傷箇所の補修を計画的に実施していく、1号機R/B・1,2号機Rw/Bを除いて、2020年度上期までに完了予定※
※1,2Rw/Bは排気筒解体工事と干渉するため工程については検討中。
- 2019年3月に1号機,2号機FSTR建屋屋根の汚染源除去を完了
- 2号機T/B下屋、2号機R/B下屋については汚染源除去実施中。
- 3号機T/B、3号機Rw/B屋根についてはガレキ撤去作業実施中。

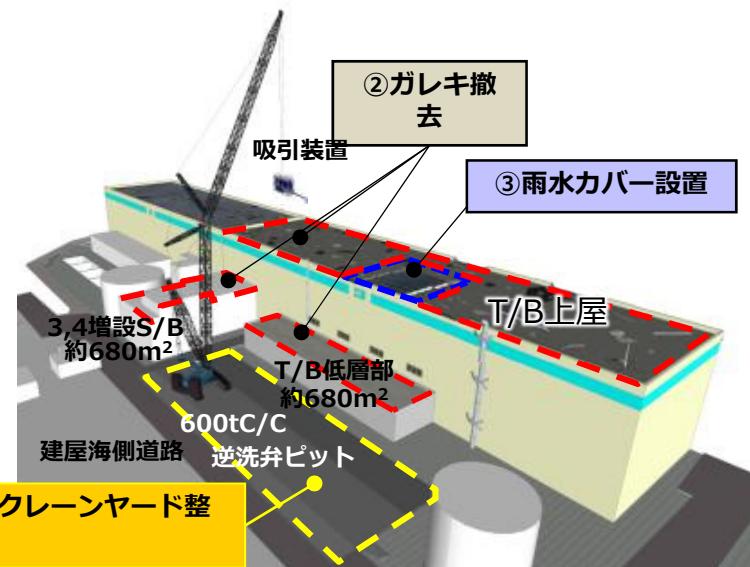
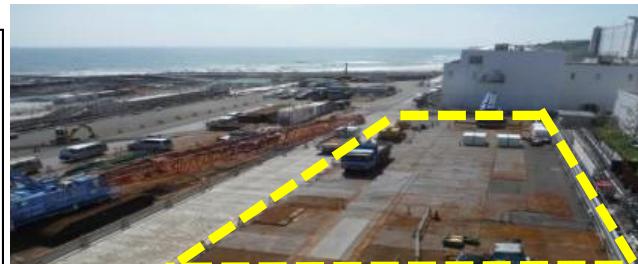
3号機T/B屋根対策の全体像

- 屋根損傷部の流入対策の準備工事として、T/B海側の逆洗弁ピットを充てん・整地し、クレーンヤード整備が完了。
 - 線量低減及び雨水濃度低減のため、3,4号増設S/Bおよび3号T/B低層部のガレキ撤去が完了。3号T/B上屋のガレキ撤去中。

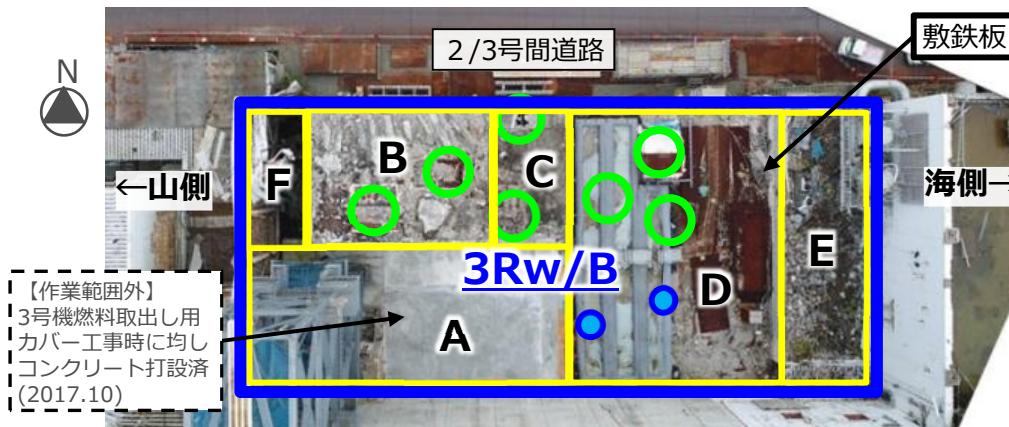
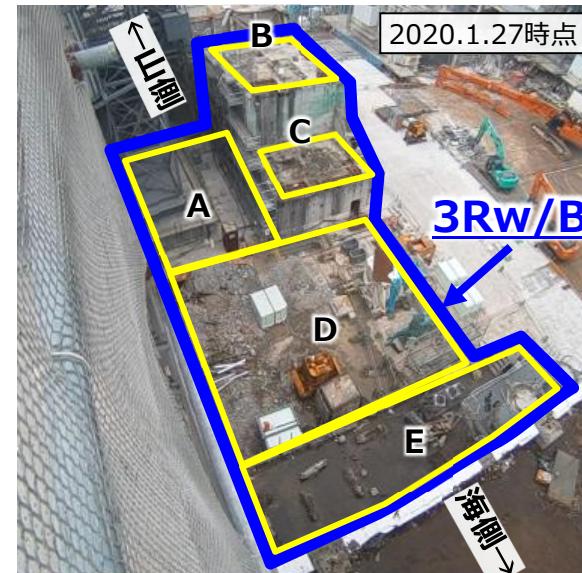
2-2-2. 3号機廃棄物処理建屋(3Rw/B) 雨水流入対策の進捗状況

- 屋上の線量低減、雨水濃度低減のためガレキ・敷鉄板の撤去を行い、概ね完了。
- 雨水が建屋に入らないように、開口塞ぎを順次実施中。
- 地表に雨水を排水する際に雨水濃度を低減するため、雨水浄化材を設置する予定。

○:ハッチ等開口塞ぎ
●:床ドレン塞ぎ

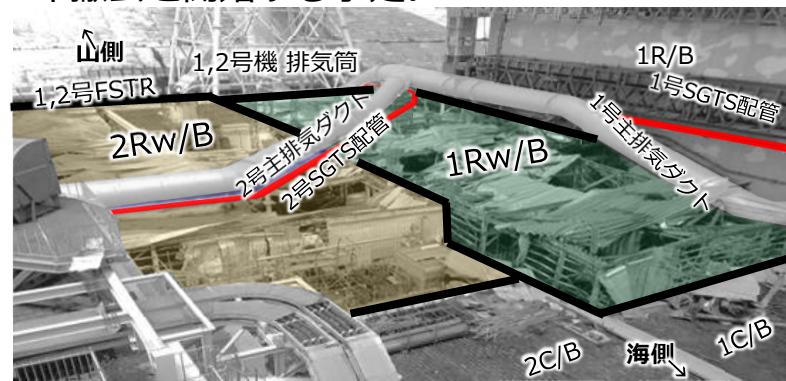
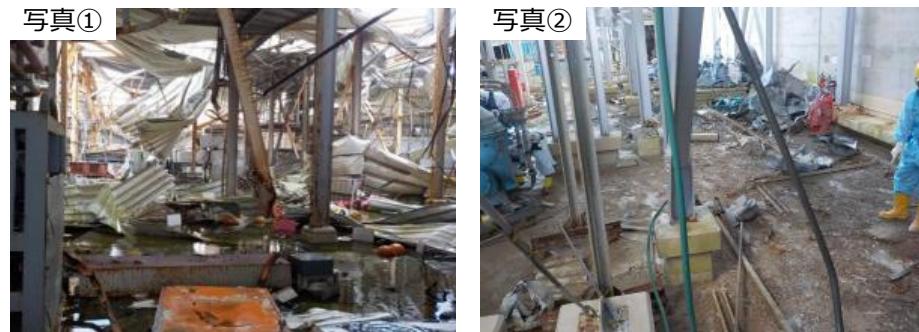
【図1】Rw/B全景写真 東側(2T/B屋上)より撮影 2018年7月

- 1,2Rw/Bは2階の既存鉄骨屋根が大きく損傷しており、上部を主排気ダクト・SGTS配管が通っている。
- 雨水は2階床開口等から地下階に流下していると推定し、2階の鉄骨等のガレキ撤去と床面清掃を行う計画。
- SGTS配管撤去作業を考慮してガレキ撤去を図3の通り工区分けし、ガレキ撤去とSGTS配管の処置を繰り返しながら工事を進める計画。
- 2月下旬より有人作業による①工区の床面清掃に着手し、1/2排気筒解体工事完了後には、重機を用いたガレキ撤去を開始する予定。

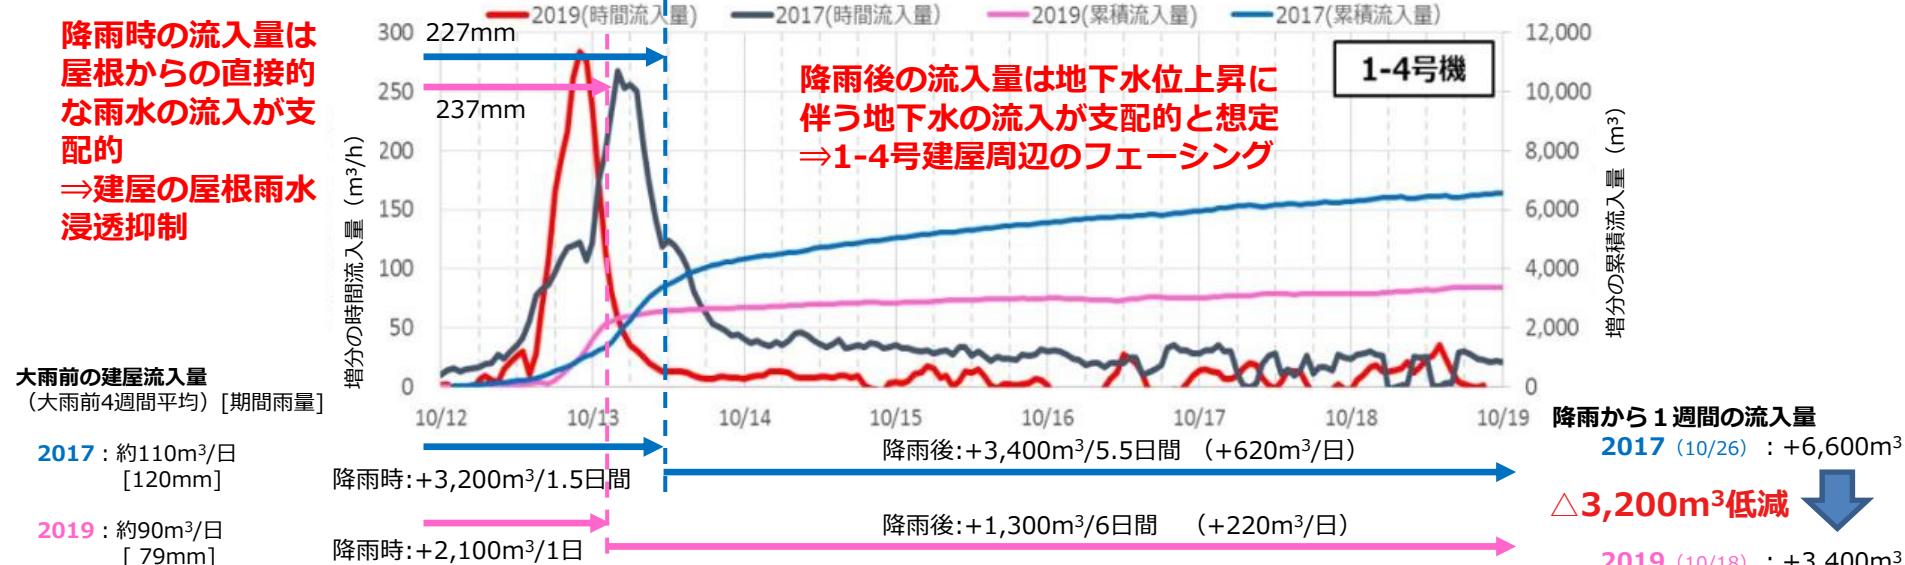
3-2. (2017年との比較) 降雨時及び降雨後の建屋流入量増加量 (1週間)**TEPCO**

- 2017年と比較して、降雨時及び降雨後とも流入量が抑制されている状況が確認される。
- 2019年の降雨において、降雨時の建屋流入量は降雨後の流入量と比較し約1.5倍程度と大きく、建屋の屋根雨水浸透抑制対策を継続して実施していく。また、降雨後の増加に関しては、建屋周辺のフェーシングをすることで抑制される。

※建屋流入量はデータのバラツキが大きいため傾向を見やすくするために4時間移動平均でグラフ化
※2017年は、2017年10/21以降のデータを2019年の10/12を起点にグラフ化

- サブドレンの水位低下や建屋屋根の破損部補修等の建屋流入量抑制対策により、2017年と2019年の台風時（300mm/週 程度の降雨）の建屋流入量增加分（1週間）は、 $+6,600\text{m}^3 \Rightarrow +3,400\text{m}^3$ となり、 $\triangle 3,200\text{m}^3$ 抑制されている。
- 2019年台風時の1週間分の建屋流入量の增加分の内訳は、降雨時が降雨後と比較して約1.5倍程度であると評価された。
 - 現在、屋根の雨水流入対策を進めており、約40%は2020年上期中に完了予定。その後も継続して対策を実施していくことで、降雨時の建屋流入増加を抑制する。
- 降雨後の建屋流入量の增加分に関しては、2.5m盤と同様に、陸側遮水壁内部のフェーシングを行うことで、降雨時の地下水位上昇を抑制し、降雨後の建屋流入増加を抑制する。
 - 陸側遮水壁内のフェーシングは、一部で既に着手しており、まずは、2023年までに50%程度の範囲について計画・継続実施していく。

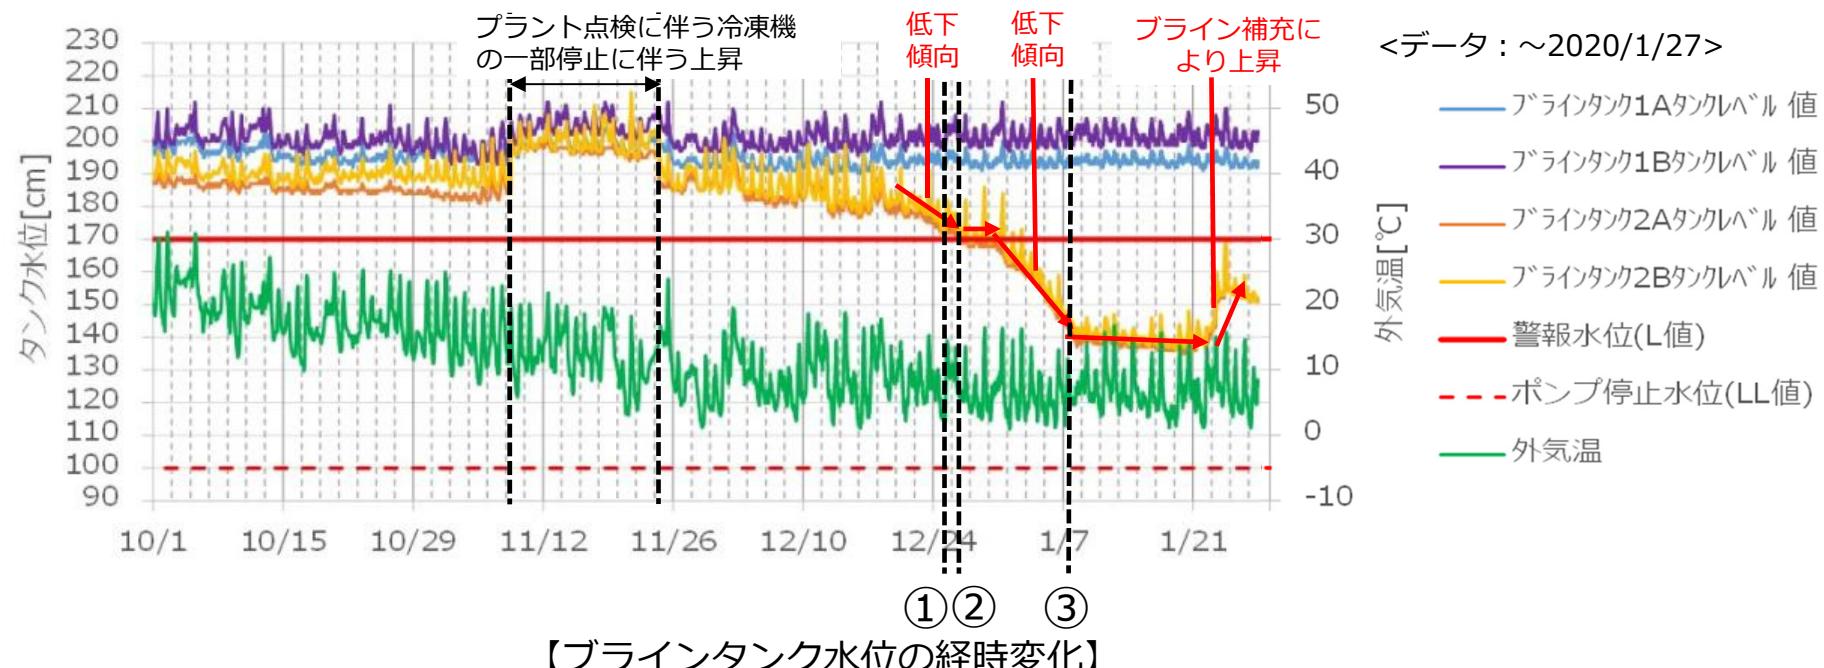
4-1. 陸側遮水壁ブラインの漏えい対応の時系列

- 2019年12月26日に陸側遮水壁ブラインタンクのタンクレベルが低下していることを確認（①）
- 目視による調査の結果、2号機R/B山側の凍結管1本から漏えいが確認されたため、12月27日に当該凍結管の隔離を実施（②）
- その後も水位低下が継続したため、2020年1月8日までに追加の隔離を実施し、タンク水位低下はほぼ収まつた（③）（漏えい量16m³程度）
- 詳細調査（加圧試験）を実施し、凍結管3本より新たに漏えいが確認された。
- 漏えいが確認された凍結管4本について、継手およびバルブの交換を実施。その後、加圧試験を実施し漏えいが確認されなかったことから、1月31日にブラインの循環を再開した。

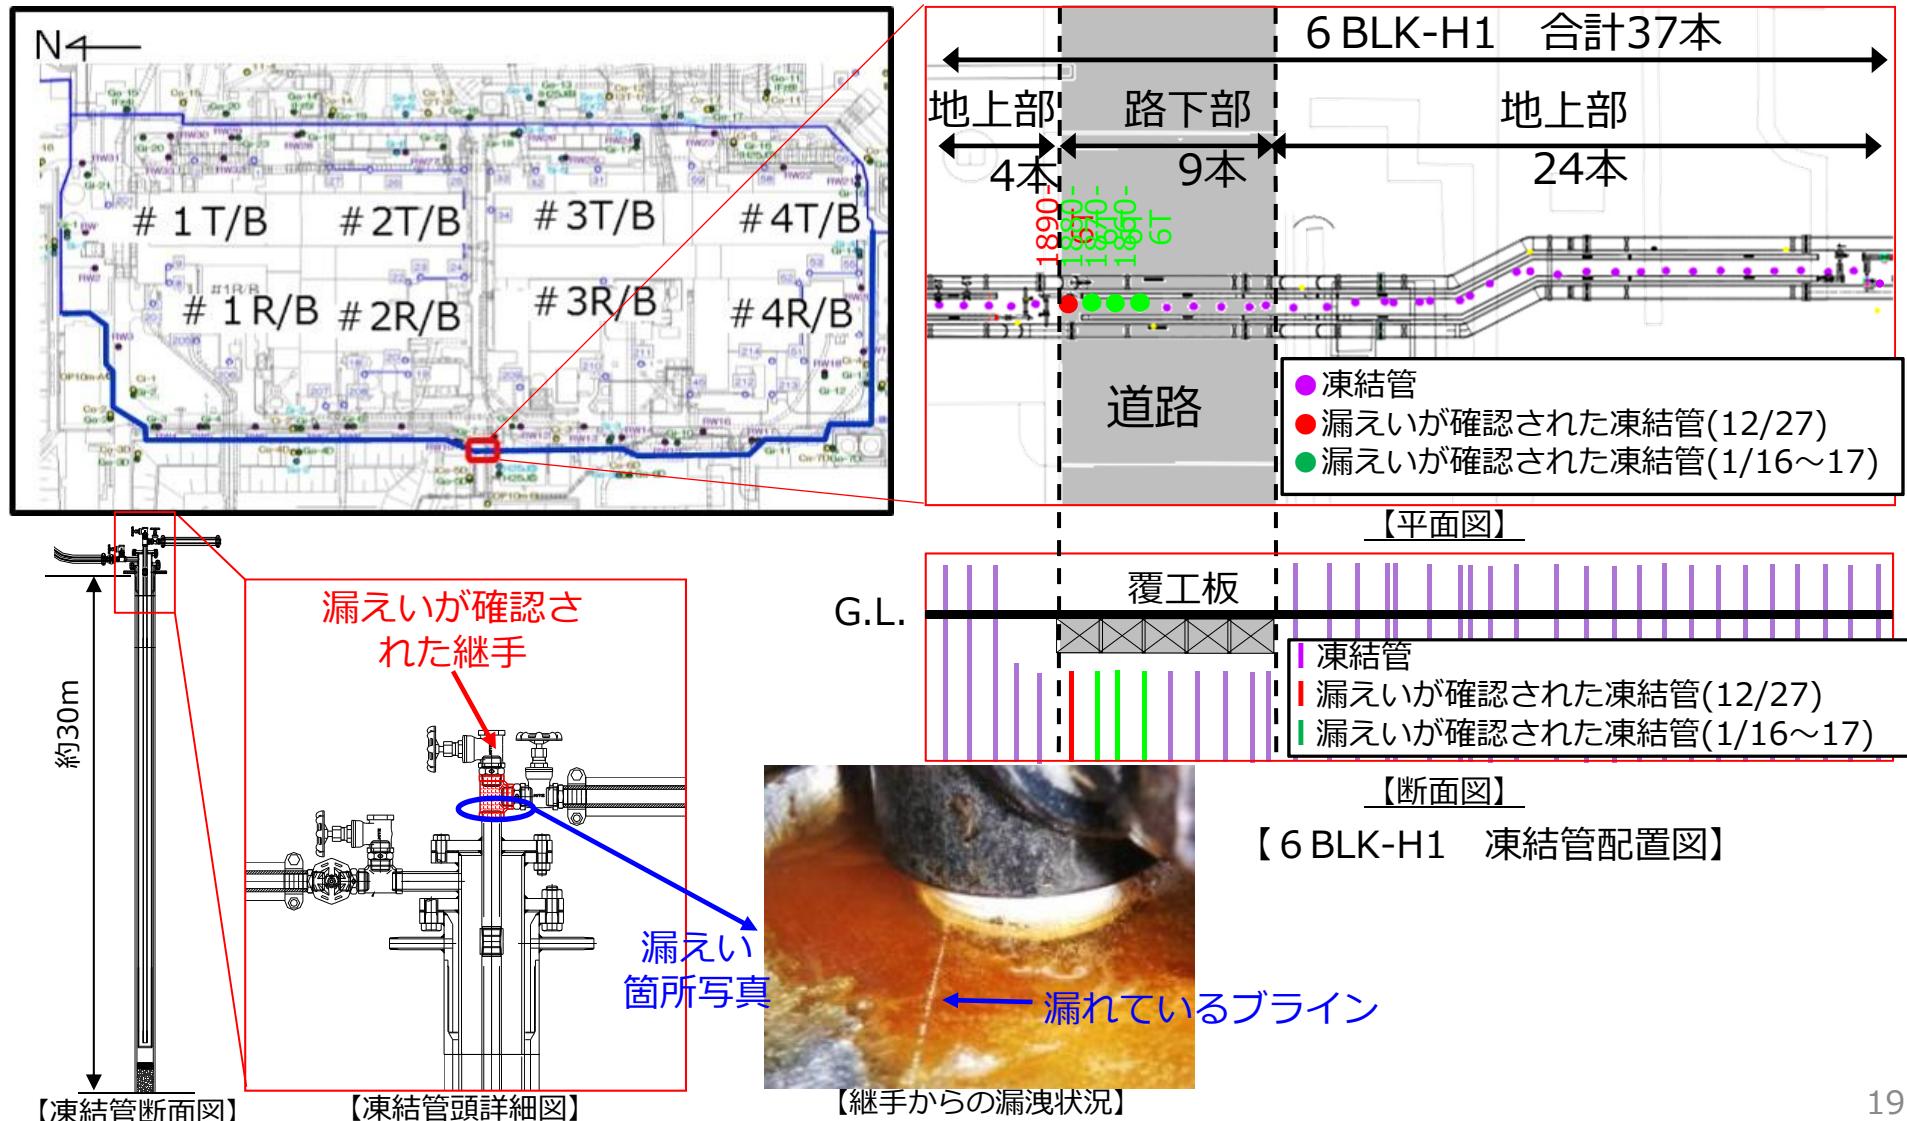
4-2. 現場状況と漏えい箇所

- 路下部のうち4本の凍結管の継手部から漏えいが確認された(目視調査による漏えい確認1本(12月27日)、保温材撤去後の詳細調査(加圧試験1月16~17日)による漏えい確認3本)。

漏えいが確認された4本の凍結管は、いずれも路下部でかつ隣接しており、同一の現場環境が要因として考えられるが、引き続き調査を行っていく。

- ① ブラインの漏えいを早期に発見出来るよう、ブラインタンク水位の監視方法・監視体制を整備する。
- ② ブラインの漏えいに対し早期に対応が出来るよう、漏えい発見時の対応方法の整備および予備品（部材やブライン等）の準備を進める。
- ③ 陸側遮水壁設備の機能を今後も維持していくため、保全方法について検討していく。

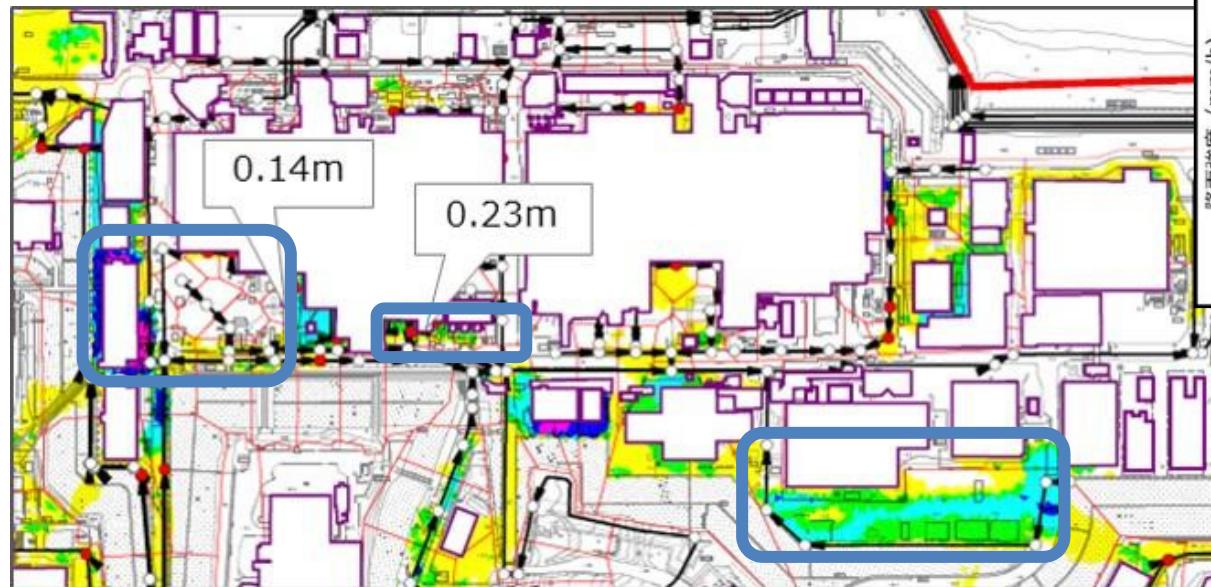
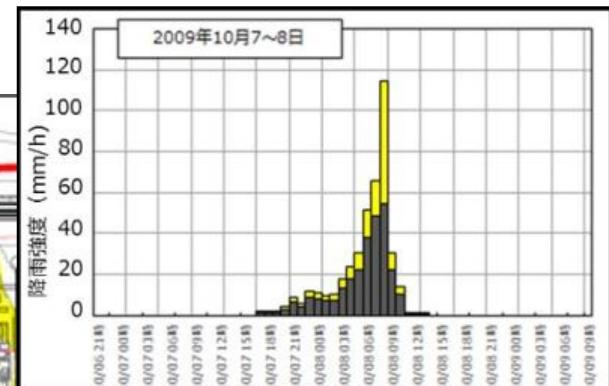
内水浸水解析結果【排水路モデル現況（排水路整備前）】

- ✓ 現状、福島県林地開発基準（120mm/h～）に比較して、設計雨量強度が小さく整備されていない排水路（建屋周辺排水路(80mm/h)、新設排水路（北回り）(30mm/h)）を整備した状態の内水浸水解析において、建屋周辺の浸水は、概ね解消される結果となった。
- ✓ 今後、排水路の詳細なレイアウト及び実施時期と平行して、設置時及び設置後の他工事への影響等について検討していく、排水路整備の早期完了を目指す。

口降雨条件 降雨量：417mm/24h、降雨波形：2009年

排水路整備（建屋周辺、新設排水路（北回り））を行うことで概ね解消される浸水領域

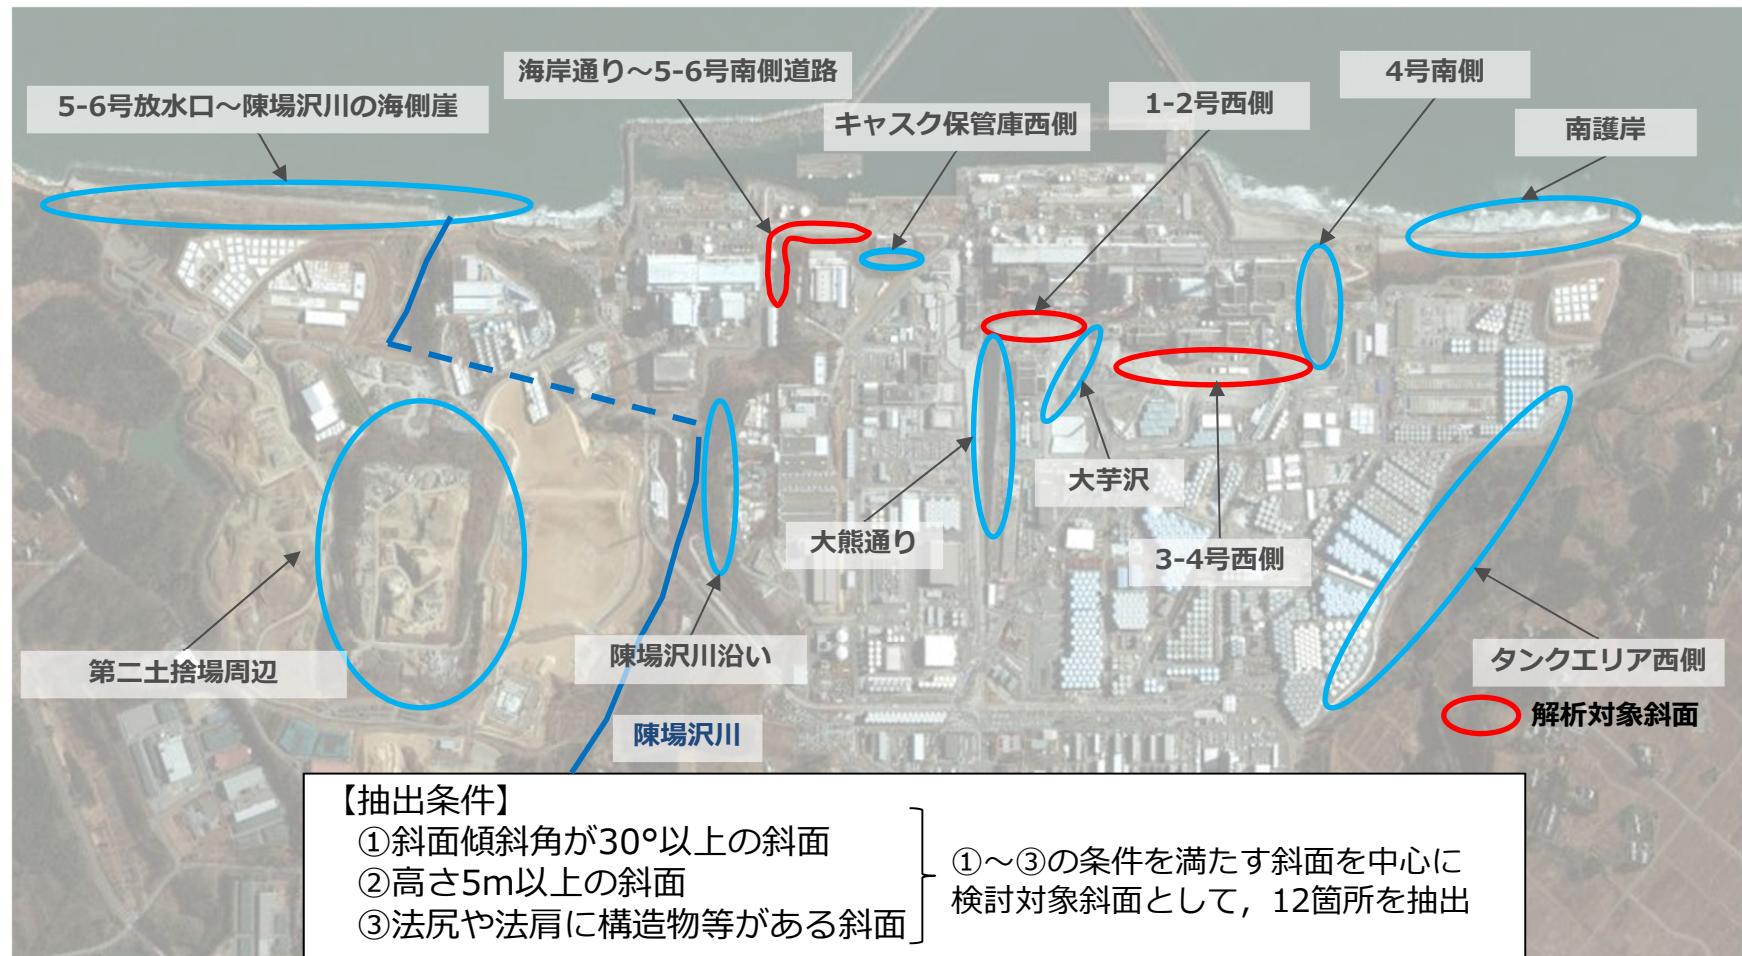
1-3.豪雨リスク対応のうち斜面安定について

- ✓ 敷地内の斜面において、斜面の規模及び周辺構造物との関係から検討対象を抽出した。(12箇所)
- ✓ 抽出した斜面の内、「豪雨による斜面崩壊の可能性」および「設備への影響」よりリスク評価を行い、リスクの高い1-2号機原子炉建屋西側、3-4号機原子炉建屋西側、海岸通り～5-6号機南側道路の斜面（3箇所）について、解析を実施した結果、設定した豪雨においては大規模な斜面崩壊は発生しないことを確認した。

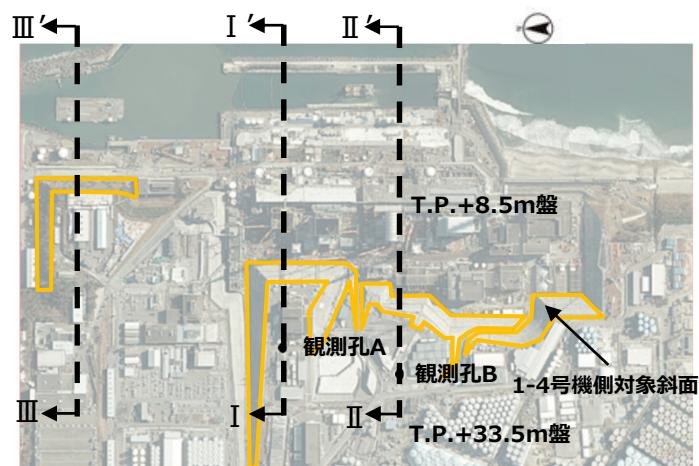
解析断面位置

- ✓ 1,000年確率相当雨量（国土交通省資料記載：東北東部 747mm/24時間）を用いて評価した。
- ✓ 最小すべり安全率は、1/2号西側斜面（I - I'）：1.76, 3/4号西側斜面（II - II'）：1.73, 海岸通り～5/6号南側道路（III - III'）：1.40であり、3断面共に安全率1.00以上を確保している。
- ✓ 1F敷地内で斜面安定解析を実施した3断面のうち、最小すべり安全率が最も小さくなった箇所は、傾斜度が最も高い海岸通り～5/6号南側道路である。その他の、解析未実施の斜面は、傾斜度が更に小さい為、安全率1以上は確保していると評価される。
- ✓ 以上の結果より、福島第一原子力発電所敷地内においては、豪雨による地盤の飽和度の上昇起因とする大規模な斜面崩壊は発生しないと思われる。

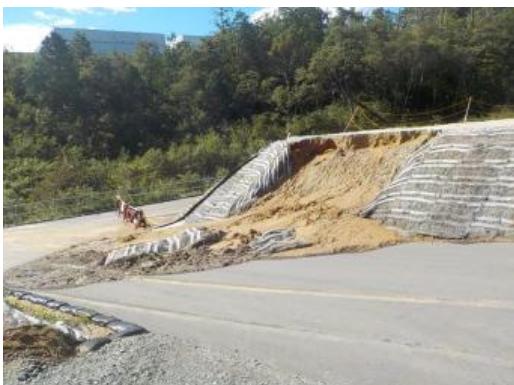
①陳場沢川河口付近

- ✓ 2019年度の豪雨（台風19号：241mm/日）において、抽出した12か所の斜面において、大規模な斜面崩壊は発生していない。
- ✓ 但し、敷地内の法面9箇所において崩れを確認したが、いずれも小規模であり、表層の雨水が排水しきれず、流れが集中し、洗掘などから派生した崩壊がほとんどと想定される。
- ✓ 応急処置を実施するとともに、復旧工事を実施中。

【一部崩れている状況】

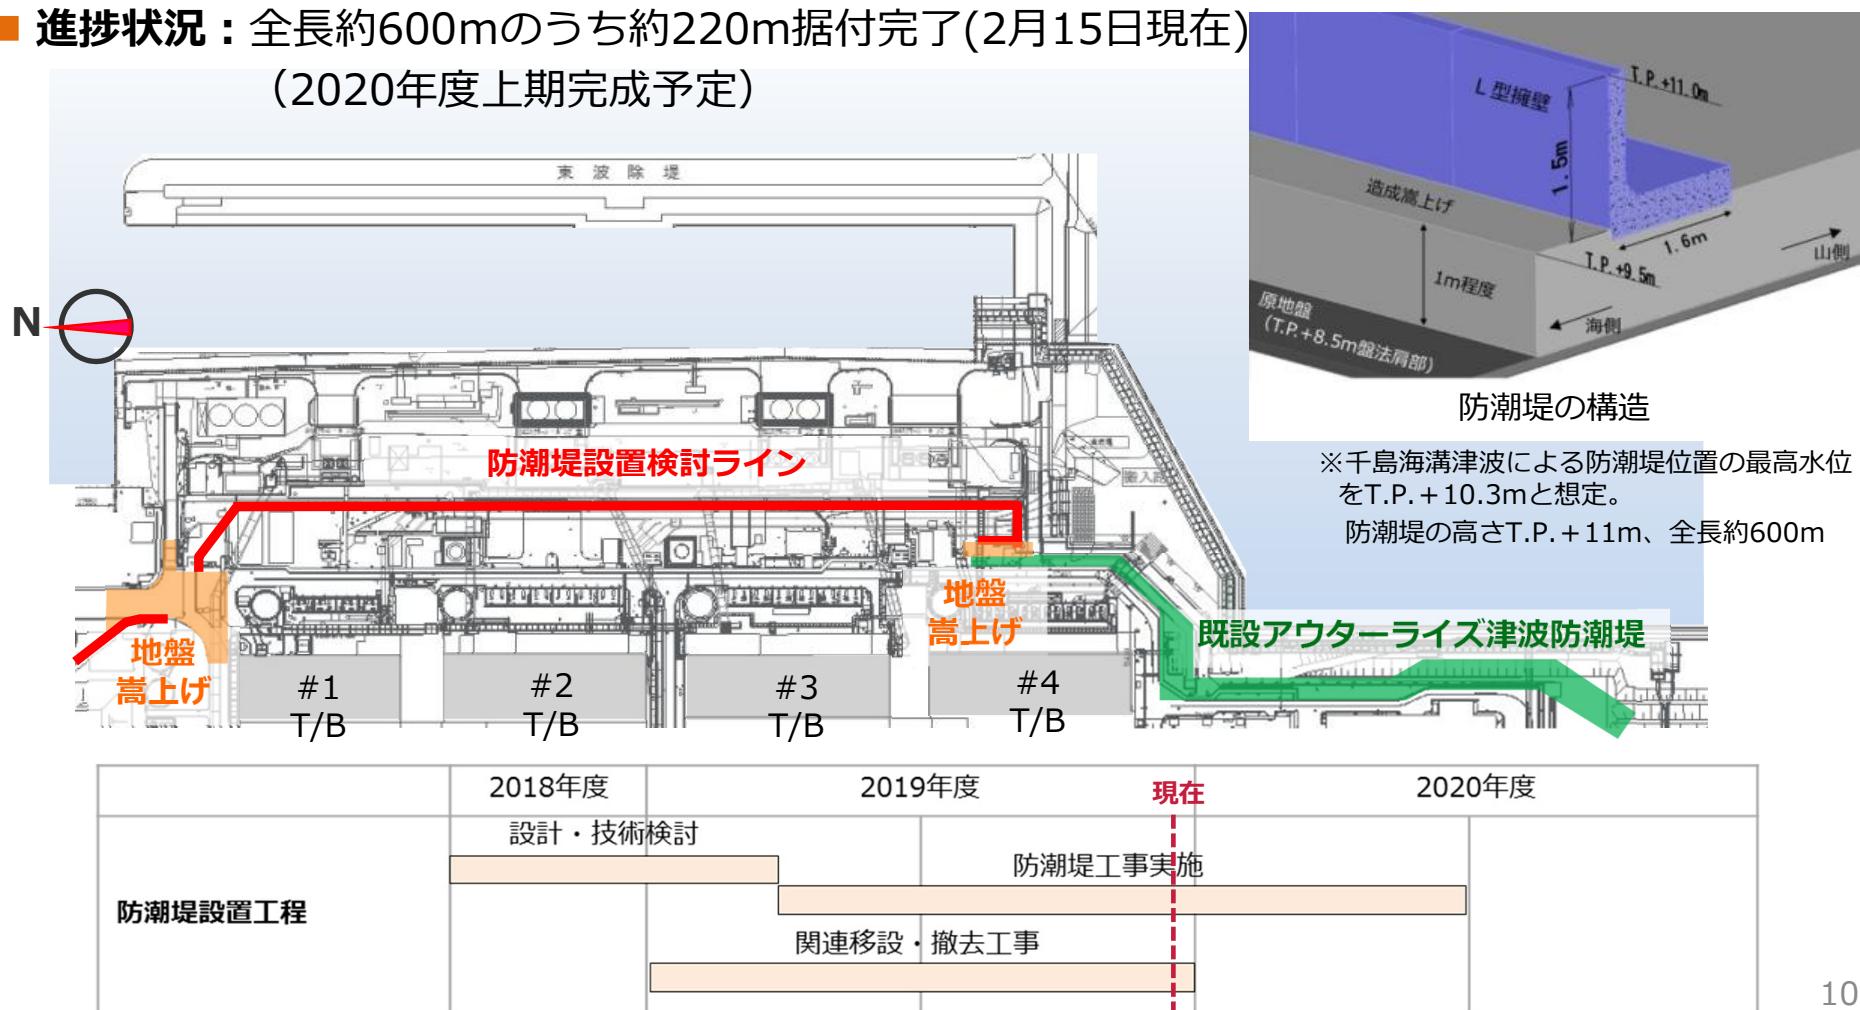
2-1.千島海溝津波防潮堤の進捗状況

- **実施目的**：切迫性が高いとされている千島海溝津波に対して、下記目的のため、自主保安の位置付けで、T.P.+8.5m盤に全長約600m（高さT.P.+11m）の防潮堤設置作業を実施中。
- ①T.P.+8.5m盤の浸水を抑制し、建屋流入に伴う滞留水の流出と増加を防ぐ。
 - ②T.P.+8.5m盤に設置された建屋等の重要設備の津波被害を軽減することにより、発電所全体の廃炉作業が遅延するリスクを緩和する。
- **進捗状況**：全長約600mのうち約220m据付完了(2月15日現在)
(2020年度上期完成予定)

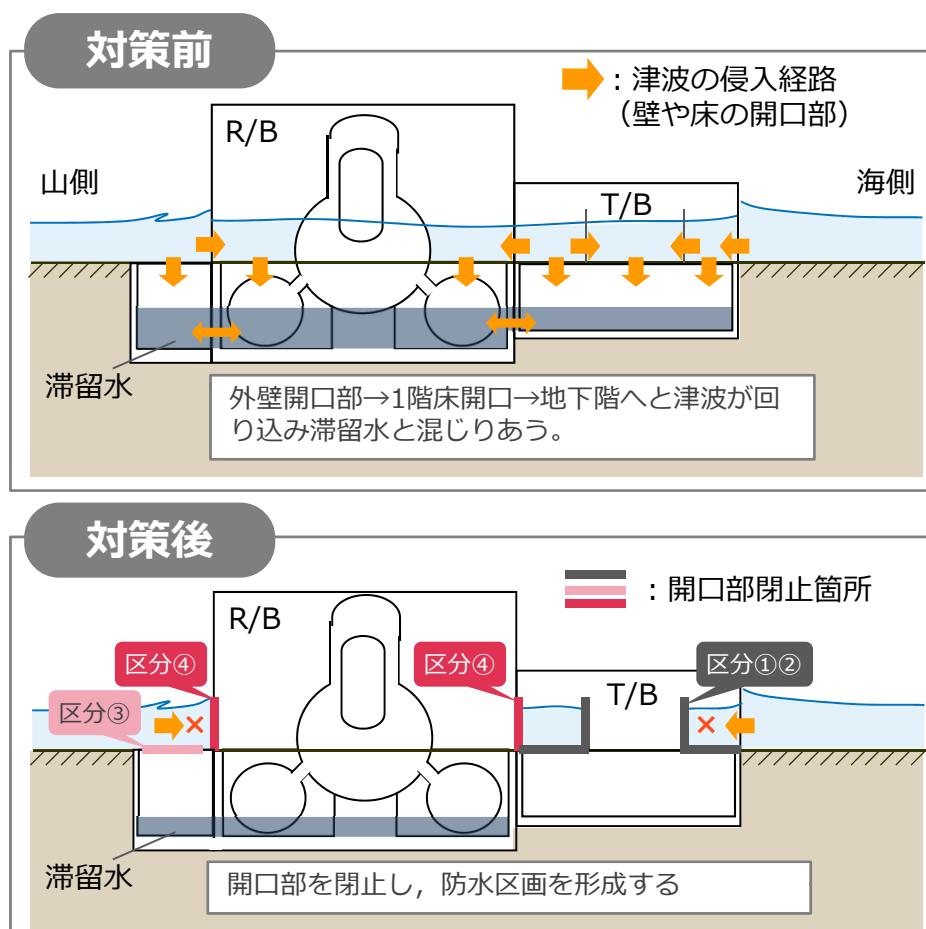
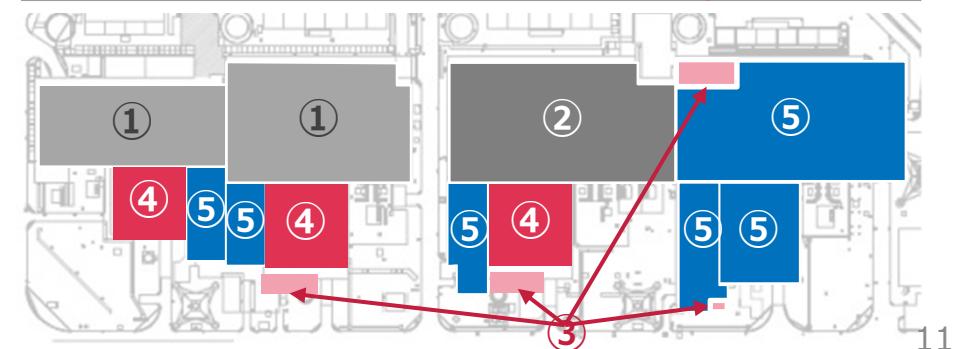
2-2.各建屋の開口部の閉止の進捗状況

- 3.11級津波を対象として、引き波による建屋滞留水の流出防止を図ると共に、津波流入を可能な限り防止し建屋滞留水の増加を抑制する観点から、開口部の閉止対策を実施中。
- 1~3号機原子炉建屋は、2021年以降も滞留水が残ることから、2020年内に滞留水処理が完了予定の他の建屋より対策を優先的に実施する。
- 現在、区分③2,3号機原子炉建屋の外部床および区分④1~3号機原子炉建屋扉の開口部の閉止対策を実施中。

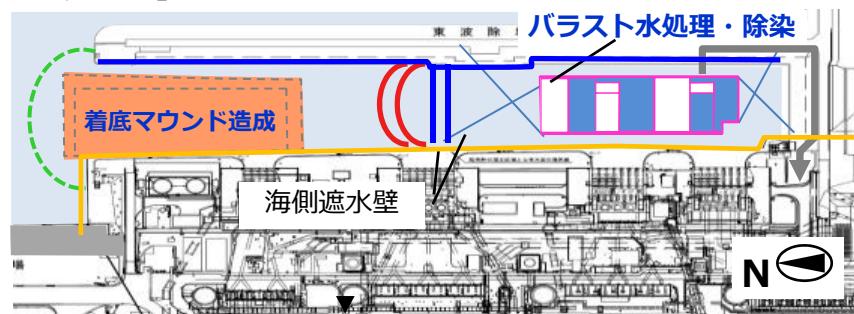
【ステップ1】メガフロート移動、着底マウンド造成、バラスト水処理、内部除染

- 実施目的：**メガフロートが港湾内に係留する状況が継続した場合、津波漂流物となり周辺設備を損傷させるリスクがあるため、津波リスクを早期に低減させる観点で底上げした海底に着底（安定）させ、さらに物揚場等として有効活用する工事を実施中。
- 進捗状況：**2018年11月12日から工事着手し、メガフロート着底工事に向けたステップ1として「着底マウンド造成」、「バラスト水処理」、「内部除染」を実施中であるがほぼ完了の見込み。2020年3月上旬からステップ2としてメガフロート着底・内部充填作業に着手予定。

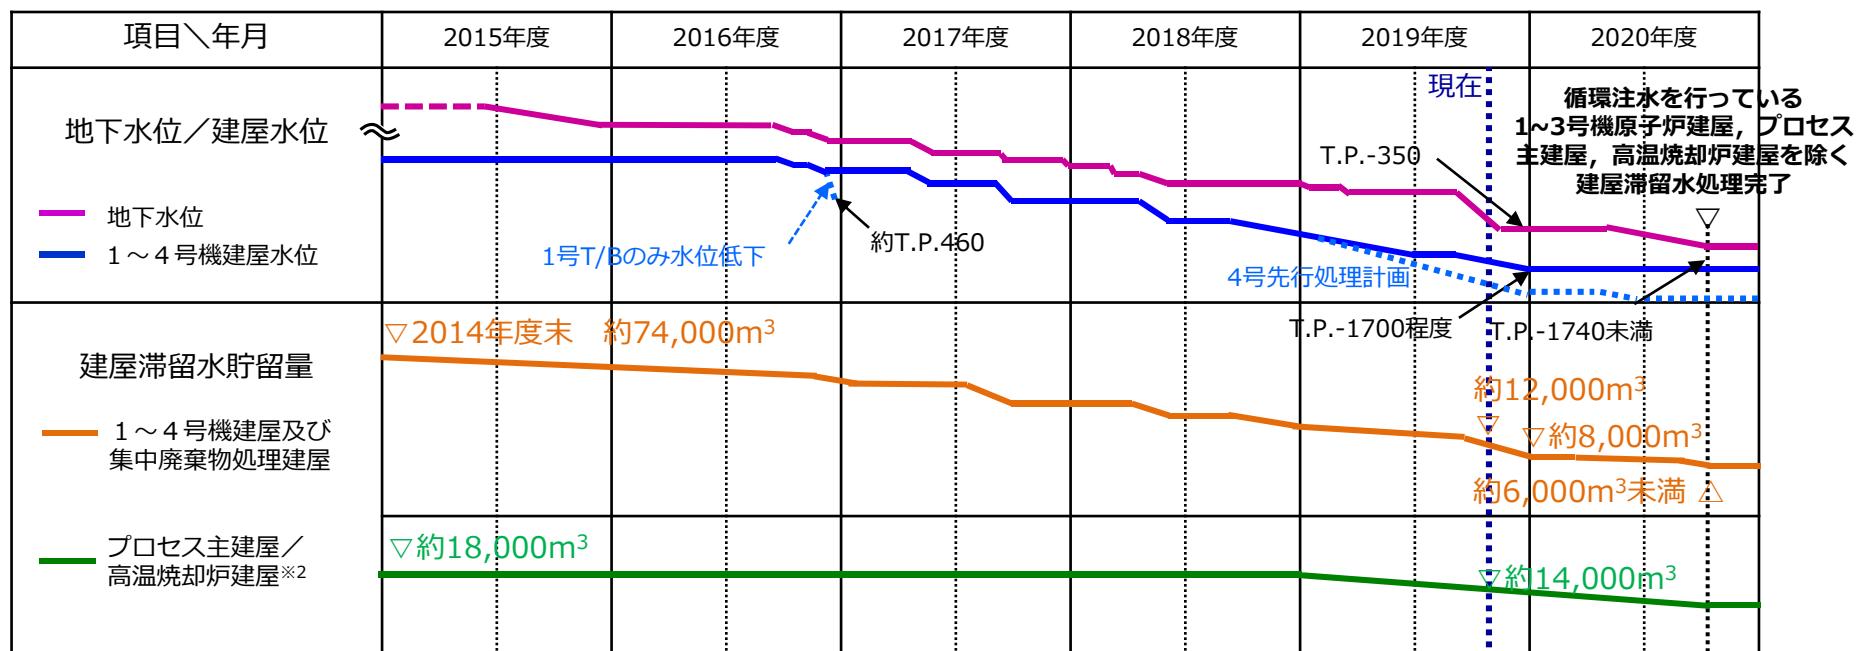
1-1.今後の建屋滞留水処理計画

- 循環注水を行っている1～3号機R/B, PMB, HTIを除く建屋について、2020年内の最下階床面露出に向け、建屋滞留水処理を進めている。
- PMB, HTIについては、地下階に確認された高線量のゼオライト土嚢（活性炭含む。以下、「ゼオライト土嚢等」とする。）の線量緩和対策及び、α核種の拡大防止対策を実施後、最下階床面を露出させる。
 - ステップ1：フランジ型タンク内のSr処理水を処理し、フランジ型タンクの漏えいリスクを低減。【完了】
 - ステップ2：既設滞留水移送ポンプにて水位低下可能な範囲（T.P.-1,200程度まで）を可能な限り早期に処理。また、フランジ型タンク内のALPS処理水等も可能な限り早期に移送。【完了】
 - ステップ3'：2～4号機R/Bの滞留水移送ポンプにて水位低下を行い、連通するT/B等の建屋水位を低下。連通しないC/B他については、仮設ポンプを用いた水抜きを実施。【2020.3目標】
 - ステップ3：床ドレンサンプ等に新たなポンプを設置^{※1}した後、床面露出するまで滞留水を処理し、循環注水を行っている1～3号機R/B, PMB, HTIを除く建屋の滞留水処理を完了。【2020年内目標】
