資料1 汚染水対策に関する対応状況について

汚染水発生の状況と抑制対策について

2020年2月19日

東京電力ホールディングス株式会社

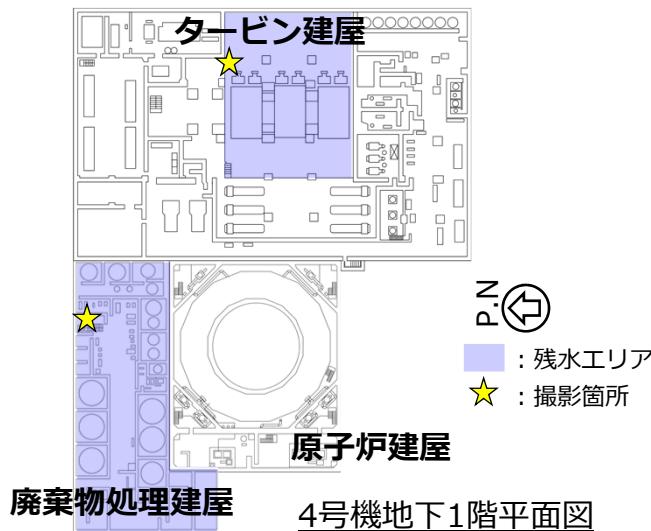
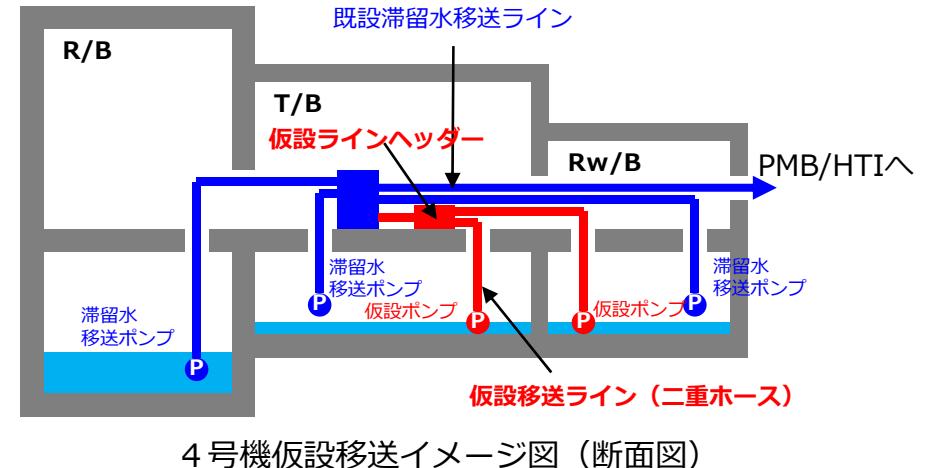
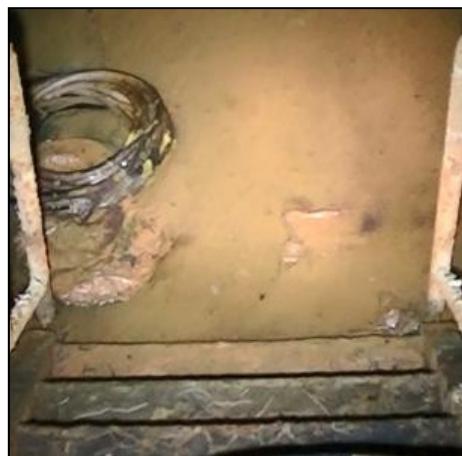
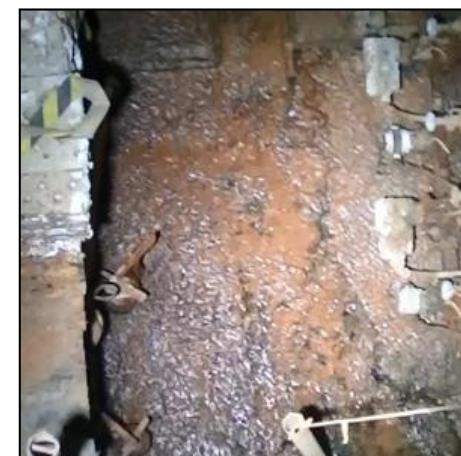
1-2. 4号機の建屋滞留水の仮設移送について

- 4号機T/B・Rw/Bにおける既設滞留水移送装置で移送出来ない残水について、2019年12月より仮設移送ラインによる移送を開始し、2020年1月17日に地下1階床面が露出したことを確認した。今後も定期的に排水を実施していく。
- 他号機についても、準備ができ次第、仮設移送ラインによる移送を開始する。

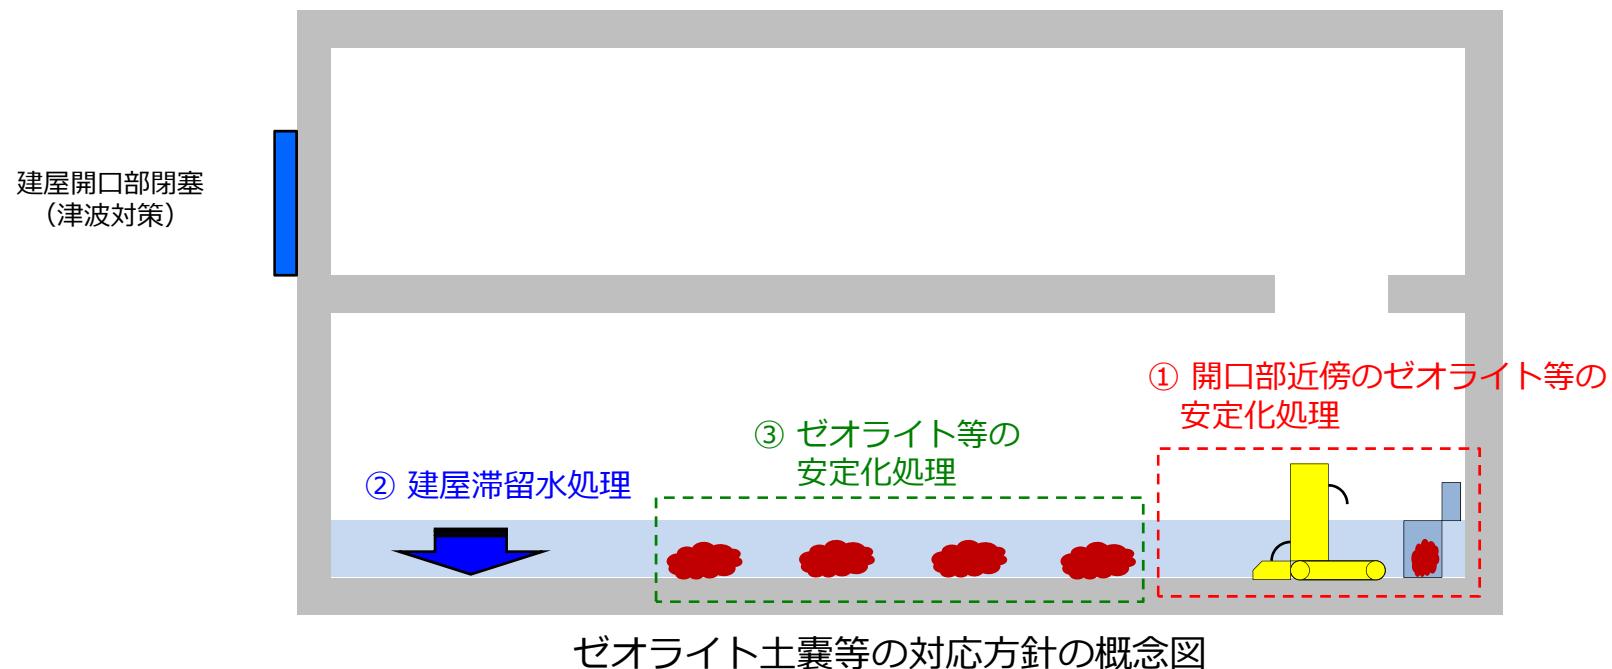
2-1.ゼオライト土嚢等の対応方針

- PMB及びHTIの地下階に確認された高線量のゼオライト土嚢等，及び建屋滞留水について，下記の順番で処理を進めていく。
 - ① 1階の開口部等への線量影響がある開口部近傍のゼオライト土嚢等を，滞留水がある状態において優先的に安定化処理（線量緩和対策）
 - ② 滞留水の水抜き（最下階床面露出状態の維持）
 - ③ 残ったゼオライト等を安定化処理
- ゼオライト土嚢等の安定化処理については，遠隔回収若しくは遠隔集積を主方針として，引き続き，検討を進めていく。
- なお，PMB,HTIに対しては，建屋開口部閉止作業を完了しており，津波に対するリスク低減が実施されている。

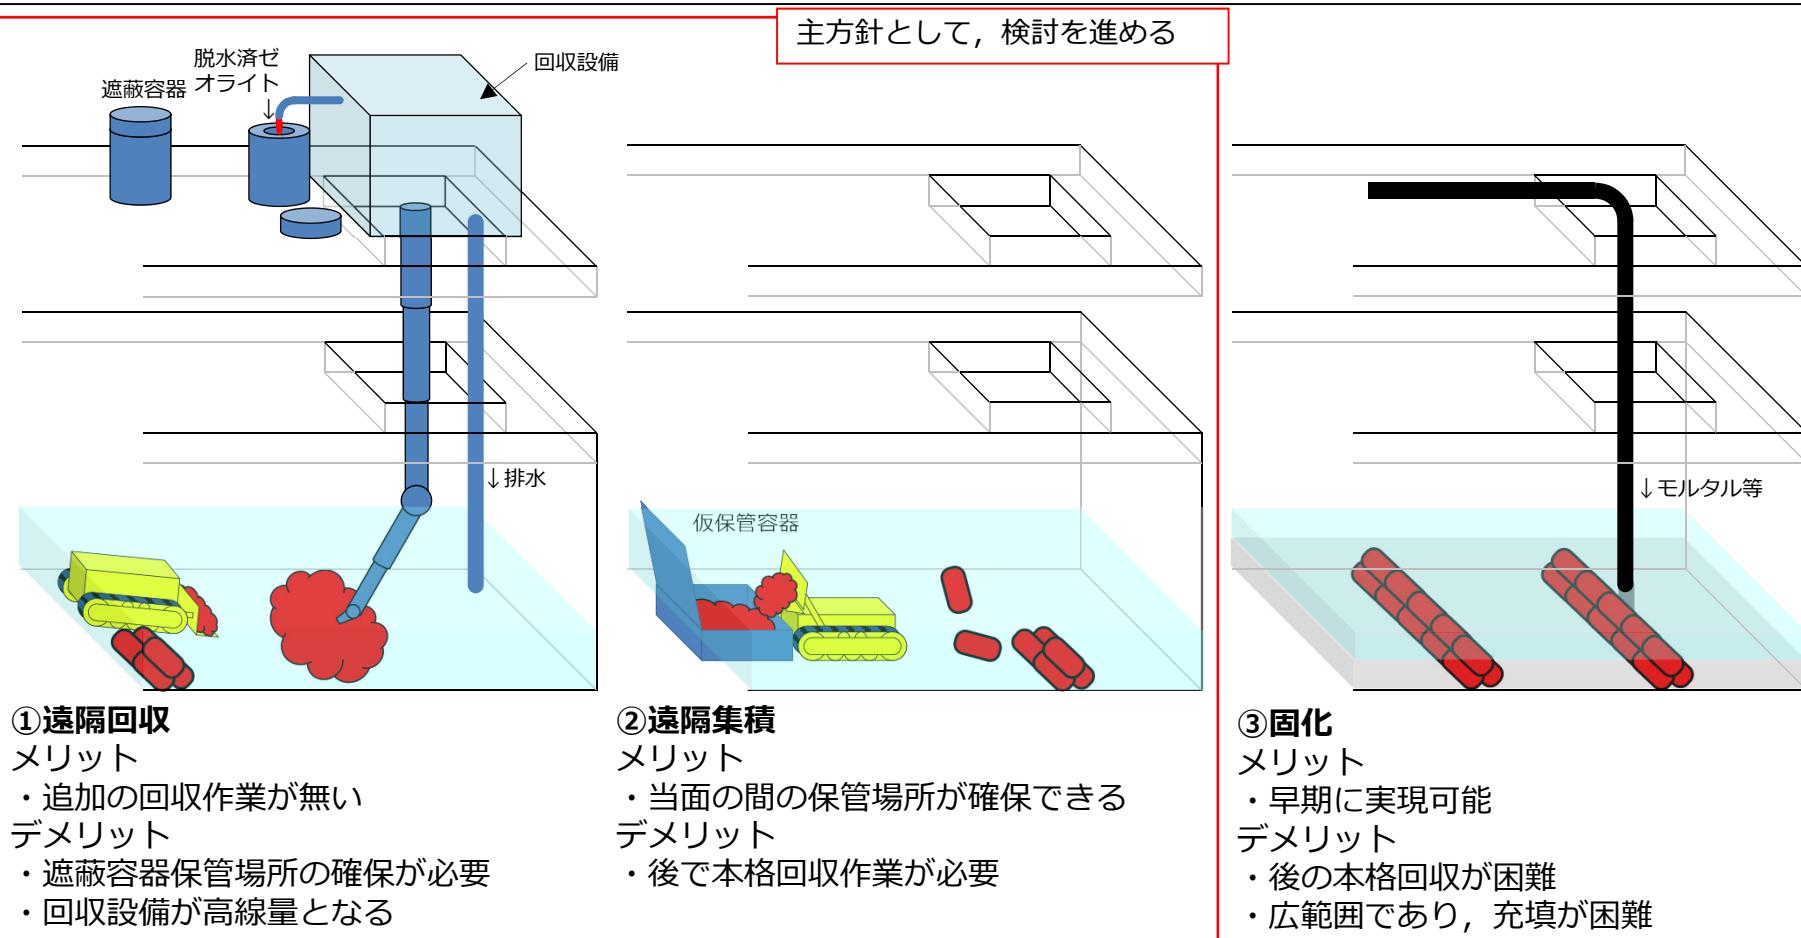
2-2.ゼオライト等安定化検討内容

- PMB及びHTI最下階の高い線量率の主要因と考えられるゼオライト土嚢等について対応方針を検討中。
- 以下3案に加え、それぞれの組み合わせ等についても、実現可能性を含めて検討中。
 - ① 遠隔回収：ゼオライト等を吸引回収し、容器等で保管
 - ② 遠隔集積：ゼオライト等を地下階で集積し、容器等で地下階に仮保管
 - ③ 固化：ゼオライト等をモルタル等で固化
