## 「廃炉」の主な作業項目と作業ステップ

## II. 分野別の進捗状況

# 東京電力ホールディングス(株) 福島第一原子力発電所 構内配置図

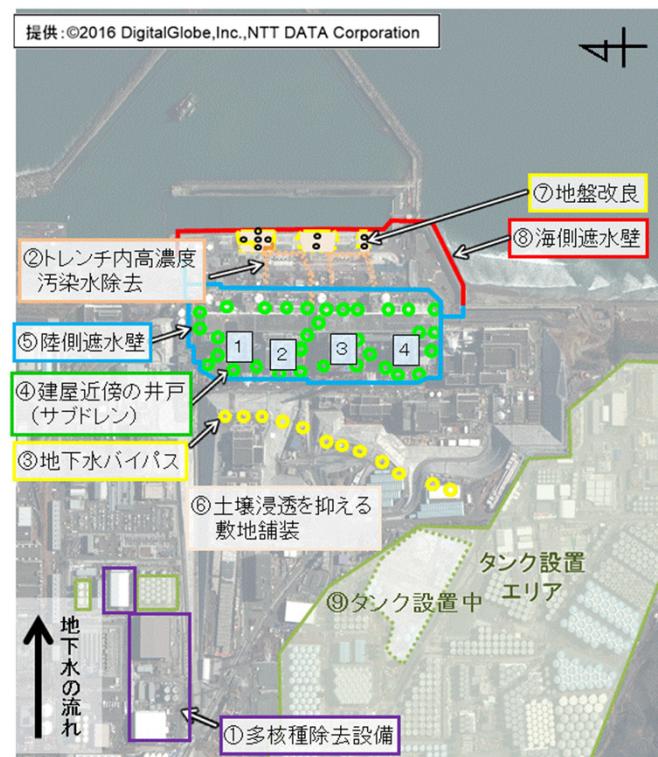
～汚染水対策は、下記の3つの基本方針に基づき進めています～

### 方針1. 汚染源を取り除く

- ①多核種除去設備等による汚染水浄化
- ②トレーンチ(注3)内の汚染水除去  
(注3) 配管などが入った地下トンネル。

### 方針2. 汚染源に水を近づけない

- ③地下水バイパスによる地下水汲み上げ
- ④建屋近傍の井戸での地下水汲み上げ
- ⑤凍土方式の陸側遮水壁の設置
- ⑥雨水の土壤浸透を抑える敷地舗装

### 方針3. 汚染水を漏らさない

- ⑦水ガラスによる地盤改良
- ⑧海側遮水壁の設置
- ⑨タンクの増設（溶接型へのリプレイス等）

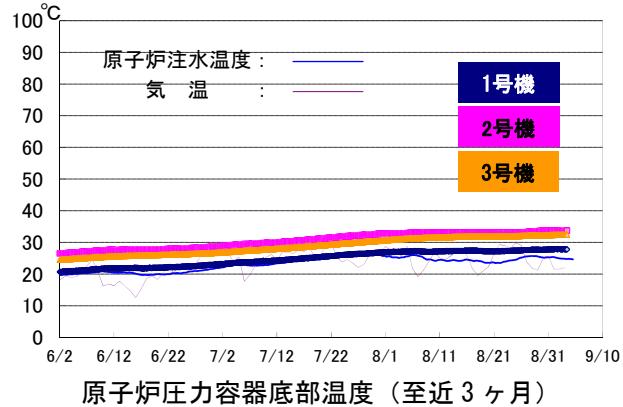
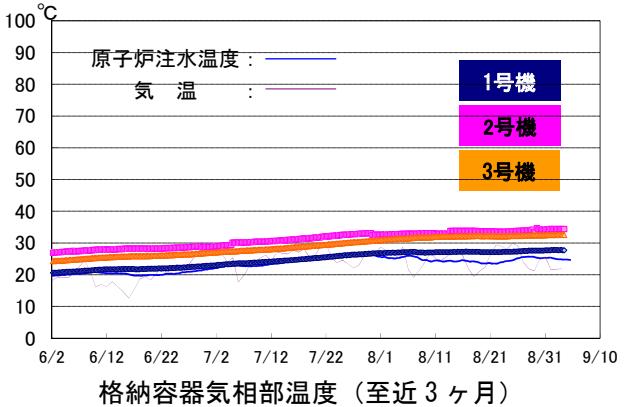
注水冷却を継続することにより、原子炉圧力容器底部温度、格納容器気相部温度は、号機や温度計の位置によって異なるものの、至近1ヶ月において、約25~35度で推移。

※トレンドグラフは複数点計測している温度データの内、一部のデータを例示

◆1～3号機の原子炉・格納容器の温度は、この1か月、約25℃～約35℃※1で推移しています。

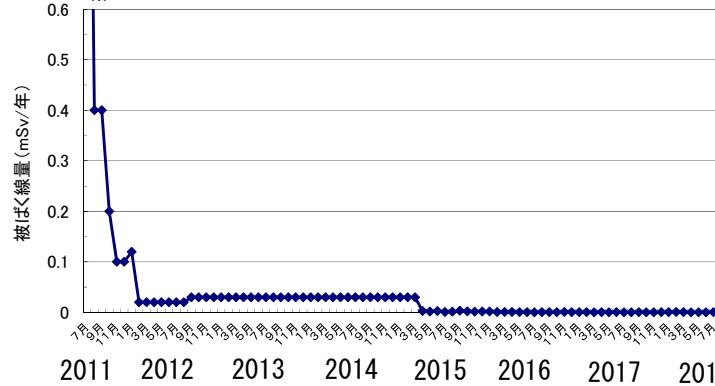
1~4号機原子炉建屋からの放射性物質(セシウム)による敷地境界における年間被ばく線量評価

2018年7月において、1~4号機原子炉建屋から新たに放出される放射性物質による、敷地境界における空気中放射性物質濃度は、Cs-134 約  $2.7 \times 10^{-12}$  ベクレル/cm<sup>3</sup> 及び Cs-137 約  $1.2 \times 10^{-11}$  ベクレル/cm<sup>3</sup> と評価。放出された放射性物質による敷地境界上の被ばく線量は 0.00029mSv/年未満と評価。

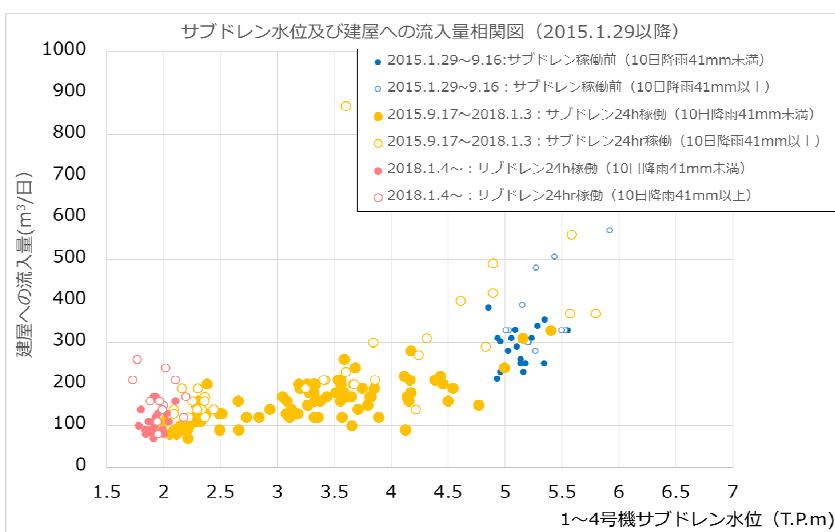
図2：建屋への地下水・雨水等流入量と1~4号機サブドレン水位の相関

- 日々発生する汚染水に対して、サブドレンによる汲み上げや陸側遮水壁等の対策を重層的に進め、建屋へ流れ込む地下水流入量を低減。
- 「近づけない」対策(地下バイパスサブドレン、凍土壁等)を着実に実施した結果、降雨等により変動はあるが、対策開始時の約  $470 \text{m}^3/\text{日}$  (2014年度平均) から約  $220 \text{m}^3/\text{日}$  (2017年度平均) まで

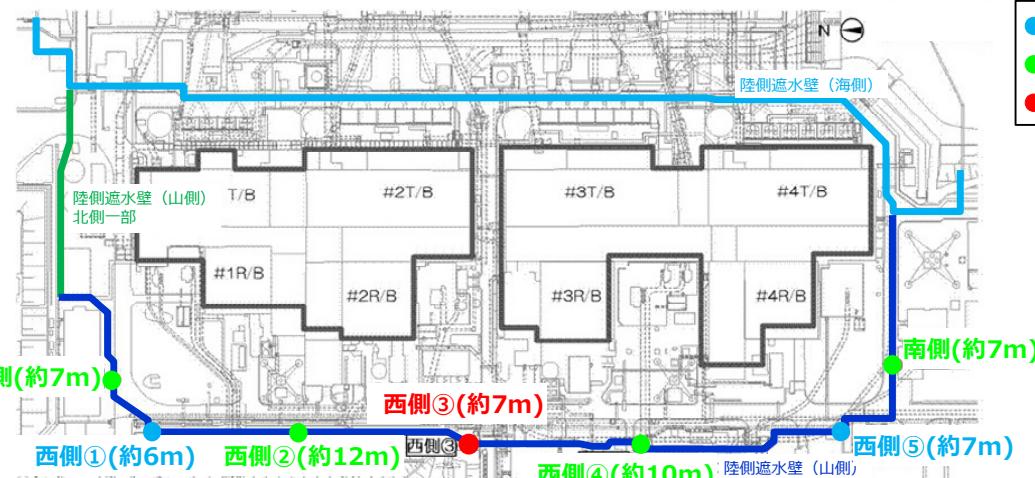
図3：陸側遮水壁(山側)の閉合箇所

- 陸側遮水壁は、北側と南側で凍土の成長を制御する維持管理運転を、2017 年 5 月より実施中。また、凍土が十分に造成されたことから、東側についても 2017 年 11 月に維持管理運転を開始。2018 年 3 月に維持管理運転範囲を拡大。
- 2018 年 3 月、陸側遮水壁はほぼ全ての範囲で地中温度が 0°C を下回ると共に、山側では 4~5m の内外水位差が形成され、深部の一部除き完成し、サブドレン・フェーシング等との重層的な汚染水対策により地下水位を安定的に制御し、建屋に地下水を近づけない水位管理システムが構築されたと判断。また、3 月 7 日に開催された汚染水処理対策委員会にて、陸側遮水壁の地下水遮水効果が明確に認められ、汚染水の発生を大幅に抑制することが可能となったとの評価が得られた。

- ・建屋を陸側遮水壁で囲み、建屋への地下水流入を抑制します。
- ・2016年3月より海側及び山側の一部、2016年6月より山側の95%の範囲の凍結を開始しました。残りの箇所についても段階的に凍結を進め、2017年8月に全ての箇所の凍結を開始しました。
- ・2018年3月、陸側遮水壁はほぼ全ての範囲で地中温度が0°Cを下回ると共に、山側では4～5mの内外水位差が形成され、深部の一部を除き完成し、サブドレン・フェーリング等との重層的な汚染水対策により地下水位を安定的に制御し、建屋に地下水を近づけない水位管理システムが構築されたと考えています。また、3月7日に開催された汚染水処理対策委員会にて、陸側遮水壁の地下水遮水効果が明確に認められ、汚染水の発生を大幅に抑制することが可能になったとの評価が得られました。

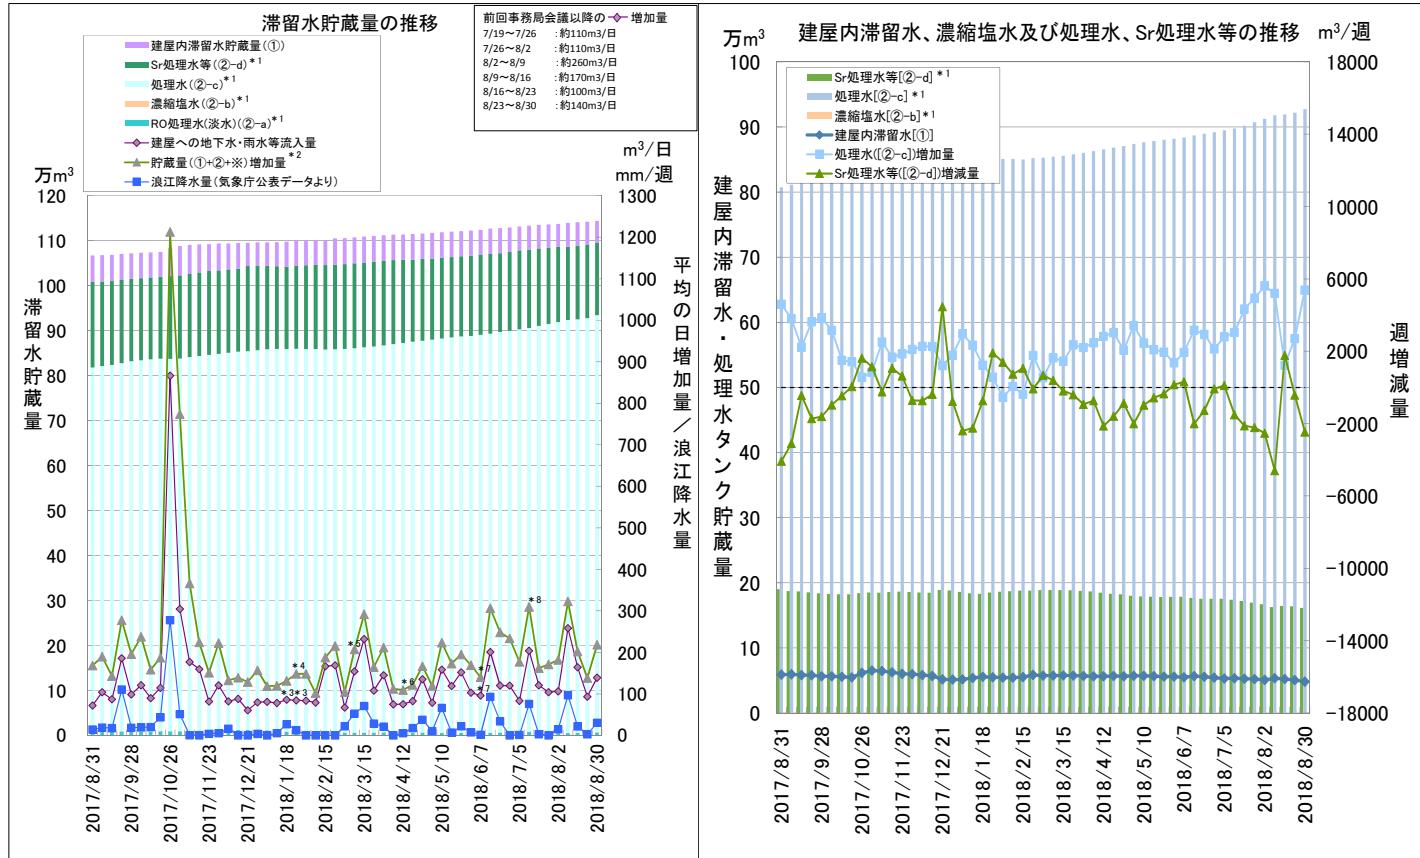
図 4 : 滞留水の貯蔵状況

2018/8/30 現在

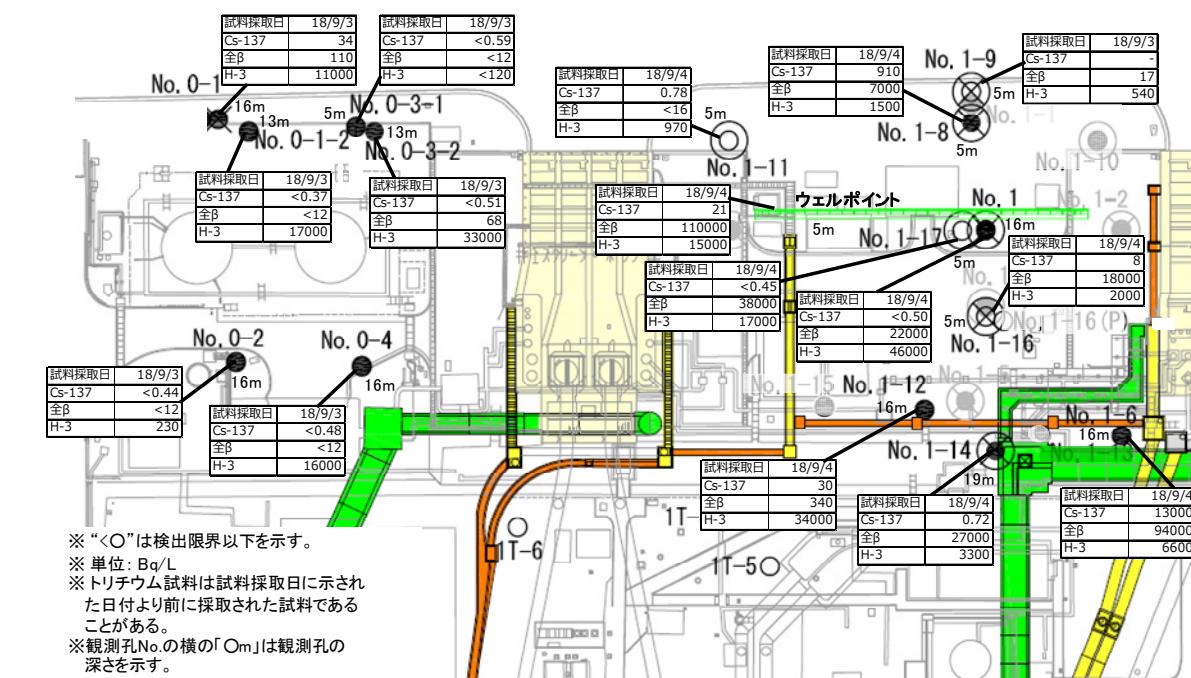
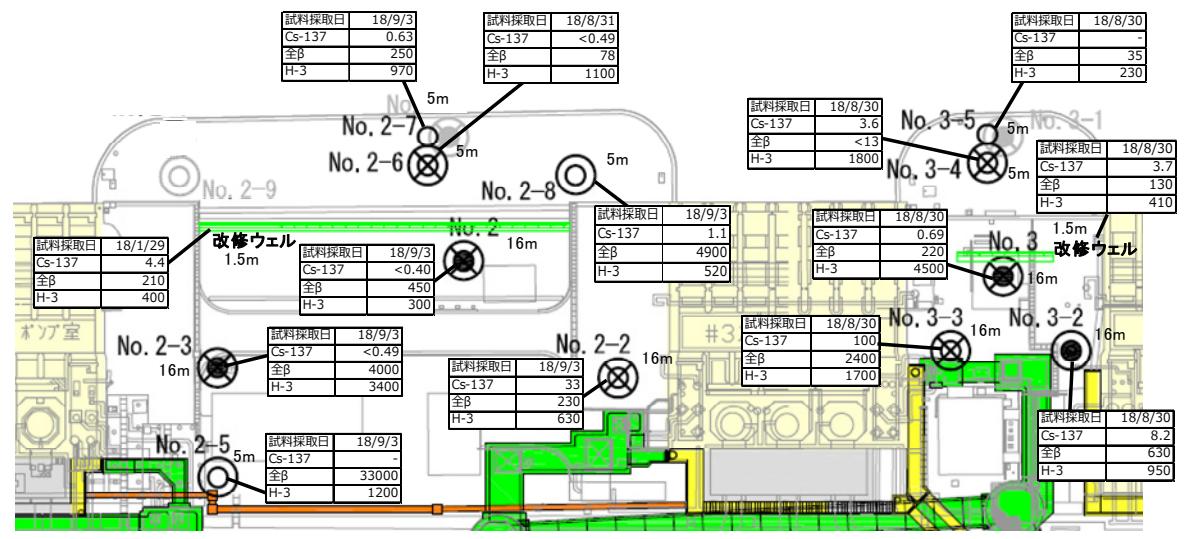
図5: タービン建屋東側の地下水濃度  
<2、3号機取水口間、3、4号機取水口間>

- No. 1-6 で H-3 濃度は 2017. 11 より 2,000Bq/ドル程度から 15,000Bq/ドル程度まで上昇したが、2018. 3 以降下上昇を繰り返し、現在 6,000Bq/ドル程度となっている。全β 濃度は 2018. 3 より 17 万 Bq/ドル程度から低下傾向にあり、現在 10 万 Bq/ドル程度となっている。
  - No. 1-8 で H-3 濃度は 2018. 3 より 3,000Bq/ドル程度から低下傾向にあり、現在 1,500Bq/ドル程度となっている。
  - No. 1-12 で全β 濃度は 2018. 1 より 2,000Bq/ドル程度から低下傾向にあり、現在 300Bq/ドル程度となっている。

- ・No. 1-17 で H-3 濃度は 2017. 12 より 30,000Bq/リットル程度から低下し、現在 16,000Bq/リットル程度となっている。2013/8/15 より地下水汲み上げを継続（1、2 号機取水口間ウェルポイント：2013/8/15～2015/10/13, 10/24～、改修ウェル：2015/10/14～23）。

- ・No. 2-3 で H-3 濃度は 2017. 11 より 1,000Bq/リットル程度から上昇傾向にあり、現在 3,400Bq/リットル程度となっている。全β濃度は 2017. 12 より 600Bq/リットル程度から上昇傾向にあり、現在 4,000Bq/リットル程度となっている。
  - ・No. 2-5 で H-3 濃度は 2017. 11 より 700Bq/リットル程度から 1,800Bq/リットル程度まで上昇後低下し、現在 1,200Bq/リットル程度となっている。全β濃度は 2018. 3 より 30,000Bq/リットル程度から 70,000Bq/リットル程度まで上昇後低下し、現在 30,000Bq/リットル程度となっている。2013/12/18 より地下水汲み上げを継続（2、3 号機取水口間ウェルポイント：2013/12/18～2015/10/13、改修ウェル：2015/10/14～）。

- ・No. 3-4 で H-3 濃度は 2018. 1 より 2,000Bq/リットル程度から 900Bq/リットル程度まで低下後上昇し、現在 1,800Bq/リットル程度となっている。2015/4/1 より地下水汲み上げを継続（3、4 号機取水口間ウェルポイント：2015/4/1～9/16、改修ウェル：2015/9/17～）。

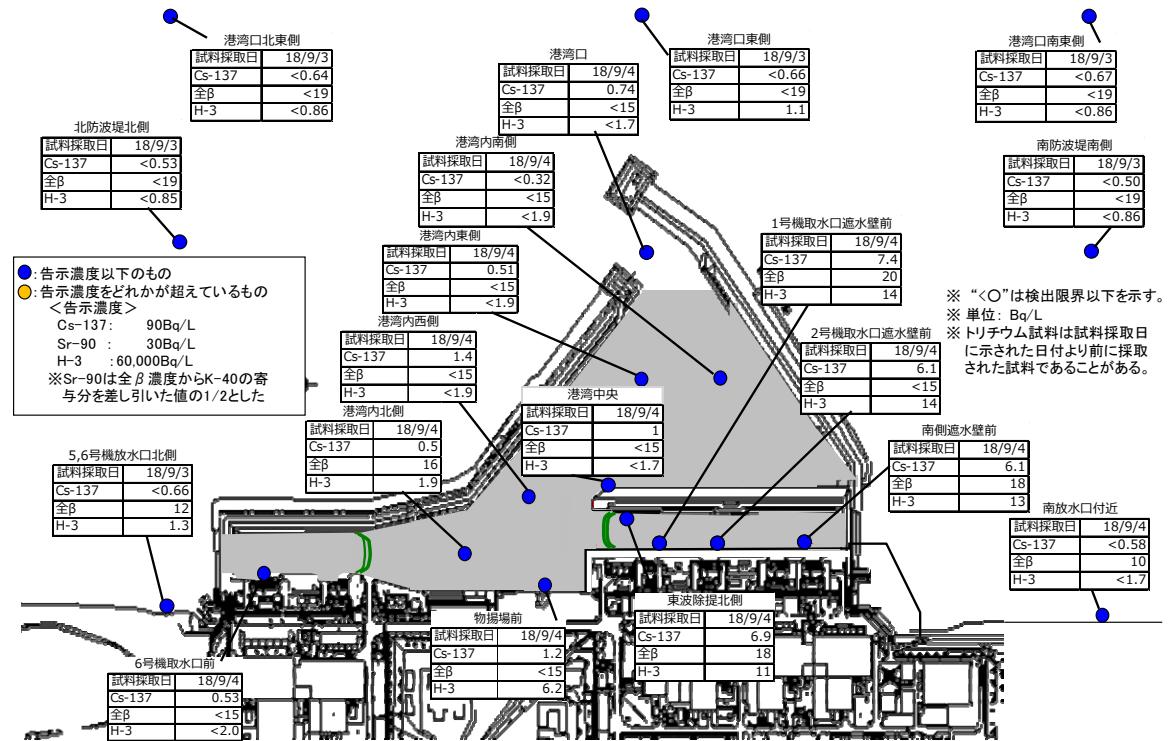
図6: 港湾周辺の海水濃度

- ・1～4 号機取水路開渠内エリアの海水放射性物質濃度は、告示濃度未満で推移しているが、大雨時にセシウム 137 濃度、ストロンチウム 90 濃度の上昇が見られる。海側遮水壁鋼管矢板打設・継手処理の完了後、濃度の低下が見られる。位置変更のために新しいシルトフェンスを設置した 2017/1/25 以降セシウム 137 濃度の上昇が見られる。

- ・港湾内エリアの海水放射性物質濃度は、告示濃度未満で推移しているが、大雨時にセシウム 137 濃度、ストロンチウム 90 濃度の上昇が見られる。海側遮水壁鋼管矢板打設・継手処理の完了後、濃度低下が見られる。
  - ・港湾外エリアの海水放射性物質濃度は、海側遮水壁鋼管矢板打設・継手処理の完了後、セシウム 137 濃度、ストロンチウム 90 濃度の低下が見られ、告示濃度未満で推移していく変化は見られない。

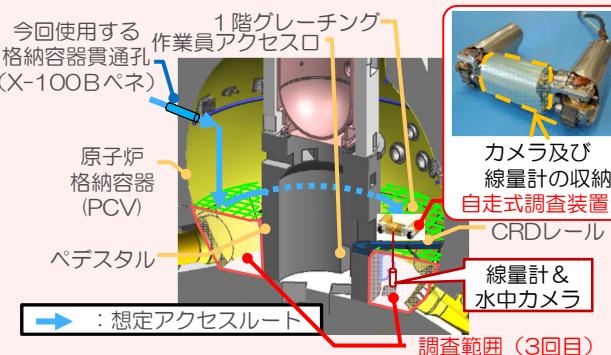
格納容器内調査イメージ

- 2015年4月に、狭隘なアクセスロ (内径 ø 100mm) から格納容器内に進入し、格納容器1階内部の映像、空間線量等の情報を取得。
- 2017年3月、ペデスタル外地下階へのデブリの広がりを調査するため、自走式調査装置を用いた調査を実施し、PCV底部の状況を初めて撮影。得られた画像データと線量データを元に、PCV内部の状況を継続検討していく。

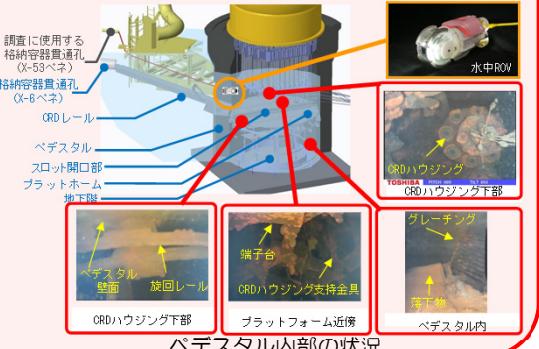
【調査概要】

- PCV内部調査用に予定しているX-53ペネ<sup>(※4)</sup>の水没確認を遠隔超音波探傷装置を用いて調査を実施し、水没していないことを確認(2014/10/22~24)。
  - PCV内を確認するため、2015/10/20、22にX-53ペネから格納容器内部へ調査装置を入れ、映像、線量、温度の情報を取得、内部の滞留水を採取。格納容器内の構造物・壁面に損傷は確認されず、水位は推定値と一致しており、内部の線量は他の号機に比べて低いことを確認。
  - 2017年7月に、水中ROV(水中遊泳式遠隔調査装置)を用いて、ペデスタル内の調査を実施。
  - 調査で得られた画像データの分析を行い、複数の構造物の損傷や炉内構造物と推定される構造物を確認。
  - また、調査で得られた映像による3次元復元を実施。復元により、旋回式のプラットホームがレール上から外れ一部が堆積物に埋まっている状況等、構造物の相対的な位置を視覚的に把握することが出来た。
