汚染水対策スケジュール (1/2)

地下貯水槽の残水回収作業完了について

福島第一原子力発電所
3号機T/B北西エリア露出水位計(3-T2-1)
指示上昇によるLCO逸脱事象について

陸側遮水壁の状況

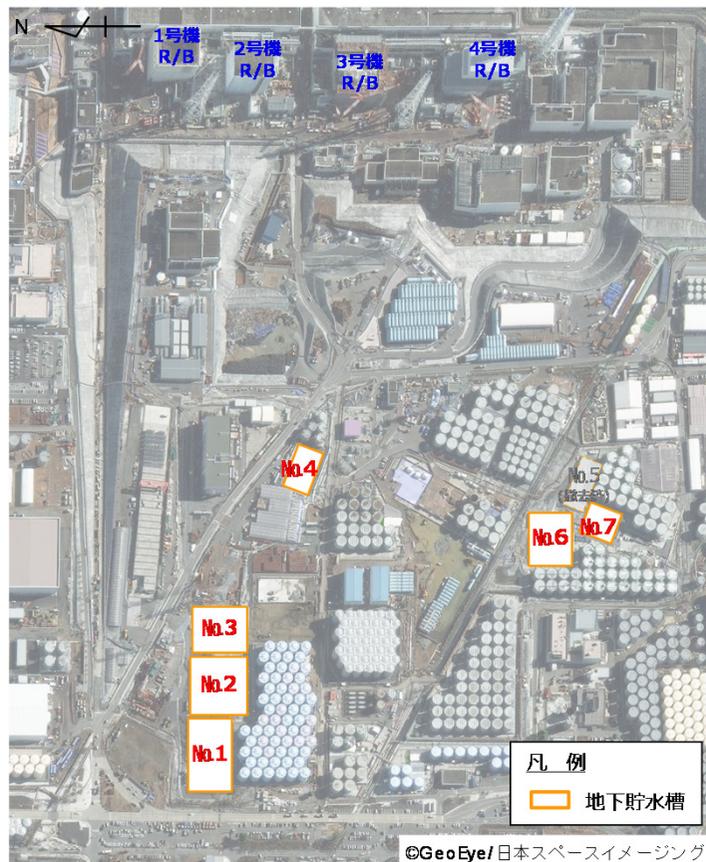
1. 地下貯水槽設備の概要

貯槽 No.	貯水容量 [m ³]	貯留水
No.1	約 13,000	RO濃縮塩水
No.2	約 14,000	RO濃縮塩水
No.3	約 11,000	RO濃縮塩水
No.4	約 4,000	5/6号滞留水 堰内雨水
No.5	撤去済	—
No.6	約 10,000	RO濃縮塩水
No.7	約 4,000	堰内雨水

貯水容量 計：56,000m³

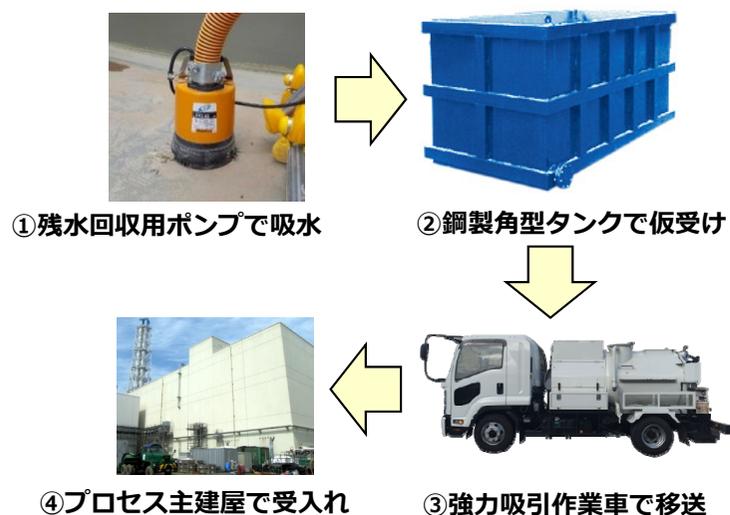
残水回収作業の流れ

- 地下貯水槽については、2013年4月にNo.1～3貯槽において貯留水の漏えいが発生しました。その後、全ての貯槽の使用を停止するとともに、貯留水の回収を行いました（2014年3月完了）
- 2018年3月から更なる残水回収作業を開始し、2018年9月26日に撤去済みのNo.5貯槽を除く全ての貯槽（No.1～4,6,7）の残水回収作業が完了しました。
※残水回収後の全ての貯槽において、残水位は2cm程度で安定した状態を維持。
- その結果、残水回収前の2018年3月と比較して貯留量は1/6程度となりました。
- 今後も継続して、地下貯水槽内の水位観測や周辺地下水のモニタリングを定期的実施してまいります。

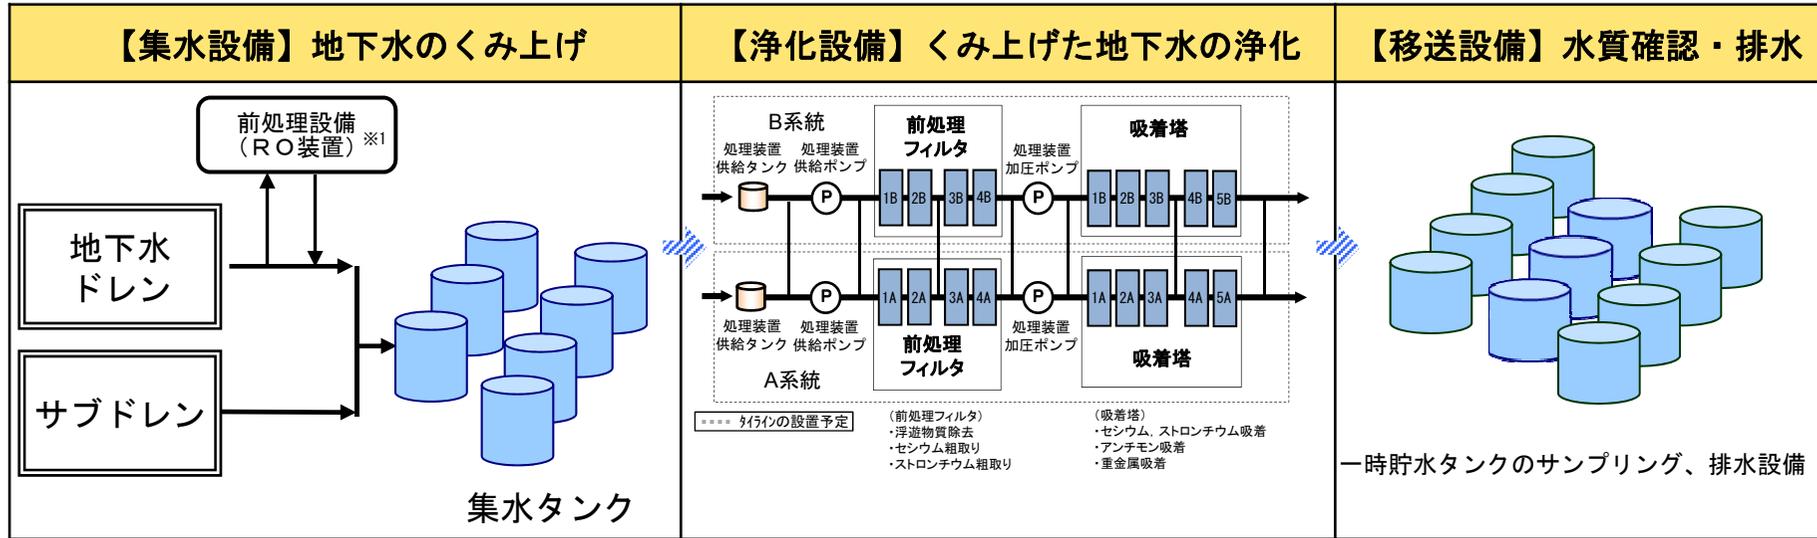
1-1. サブドレン他水処理施設の概要

・設備構成

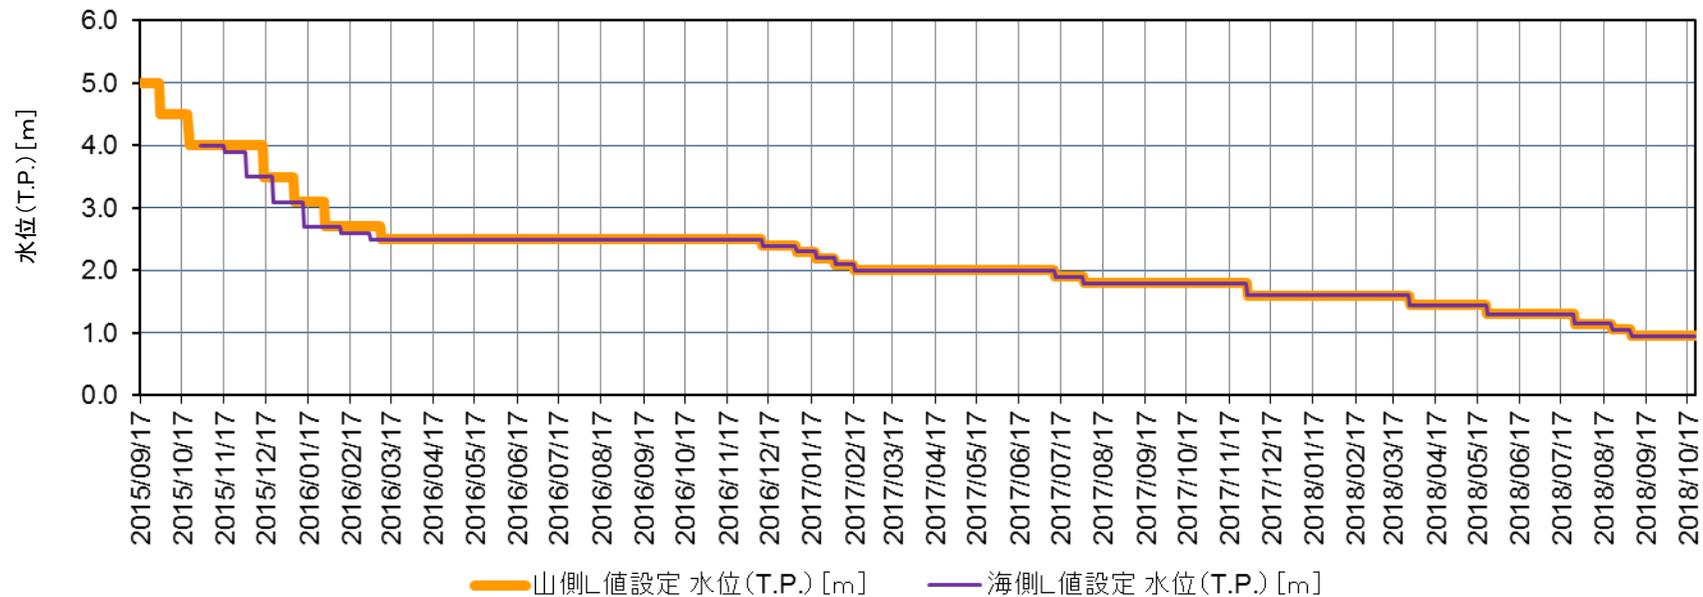
山側・海側サブドレン(L値設定)

- 山側サブドレンL値をT.P.5,064から稼働し、段階的にL値の低下を実施。
実施期間：2015年9月17日～
L値設定：2018年9月6日～T.P.950で稼働中。
- 海側サブドレンL値をT.P.4,064から稼働し、段階的にL値の低下を実施。
実施期間：2015年10月30日～
L値設定：2018年9月6日～T.P.950で稼働中。
- 至近一カ月あたりの平均汲み上げ量：約520m³（2018年09月23日15時～2018年10月22日15時）
 - ※稼働率向上検討、調査のため、2018年05月08日～No.205～208についてL値をT.P.2,000に変更。
 - 2018年06月21日～No.205・208についてL値をT.P.4,000に変更。
 - 2018年07月05日～No.206 についてL値をT.P.3,000に変更。

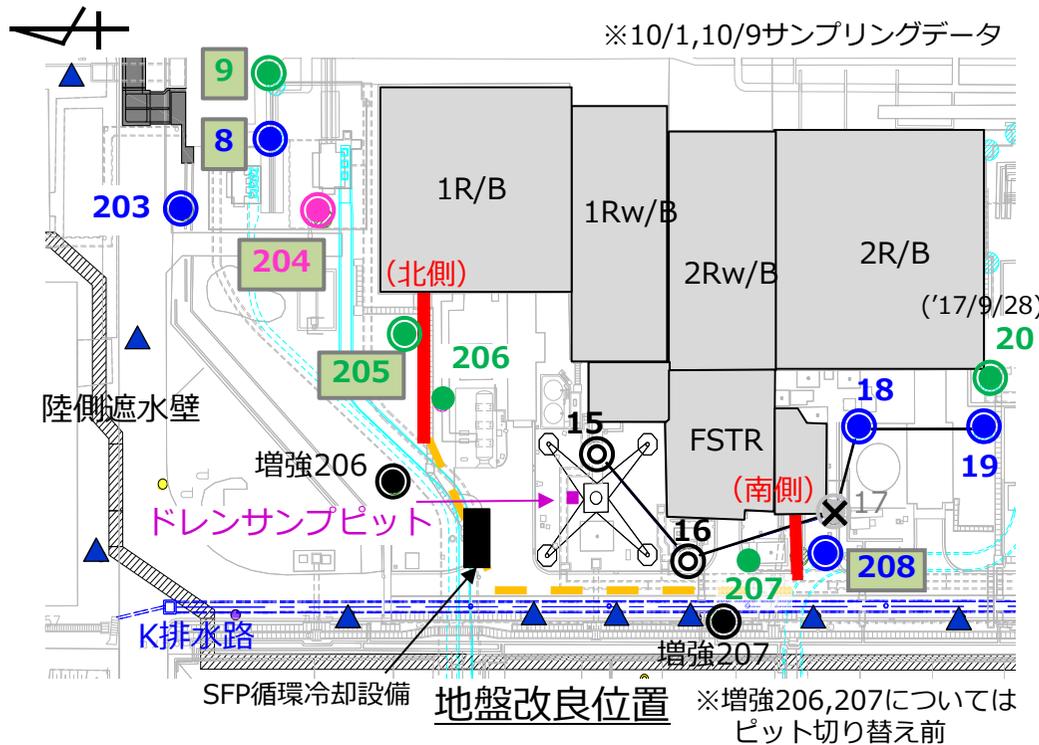
2-1.1 / 2号機山側サブドレンのトリチウム濃度上昇への対応状況

- 周辺ピットのトリチウム濃度上昇抑制のため、1 / 2号機山側サブドレン周辺の地盤改良を行う対策について、8/6より準備作業に着手し、線量低減対策を経て10/12より南側の地盤改良（削孔・注入）を開始した。

- ✓ 南北への高濃度トリチウムの移流・拡散防止対策を実施する。（地盤改良範囲：—）
 - ✓ 西側については上記対策の効果を評価し範囲を検討する。（地盤改良範囲：- - -）
- ※排気筒撤去工事と干渉する一部エリアについては、排気筒撤去工事後に実施する。

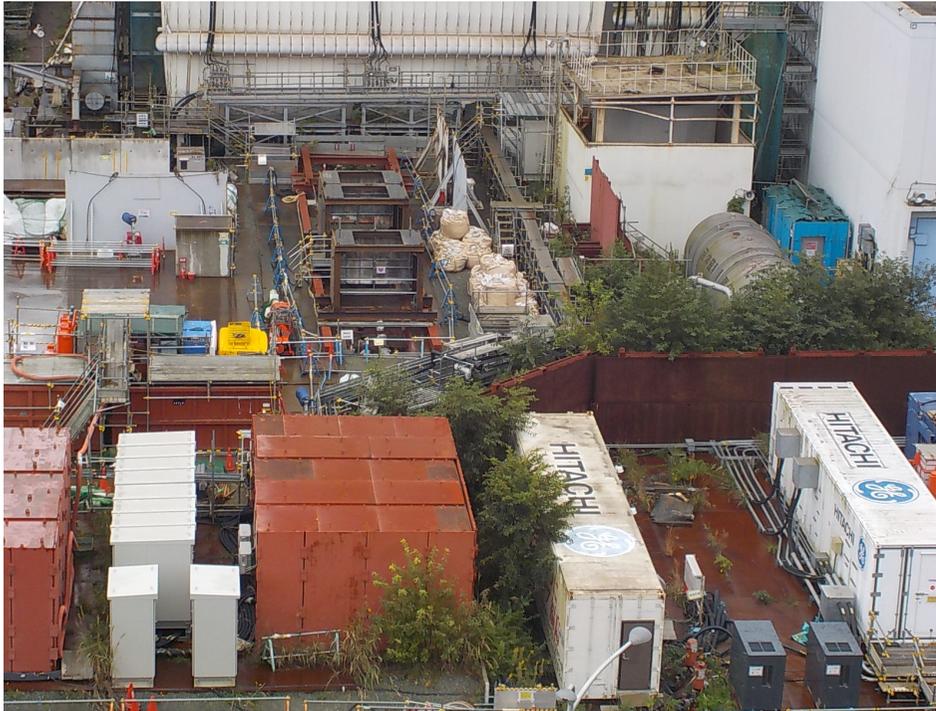
北側：削孔・注入架台設置完了
10/24：削孔準備中
（注入開始：10月末予定）

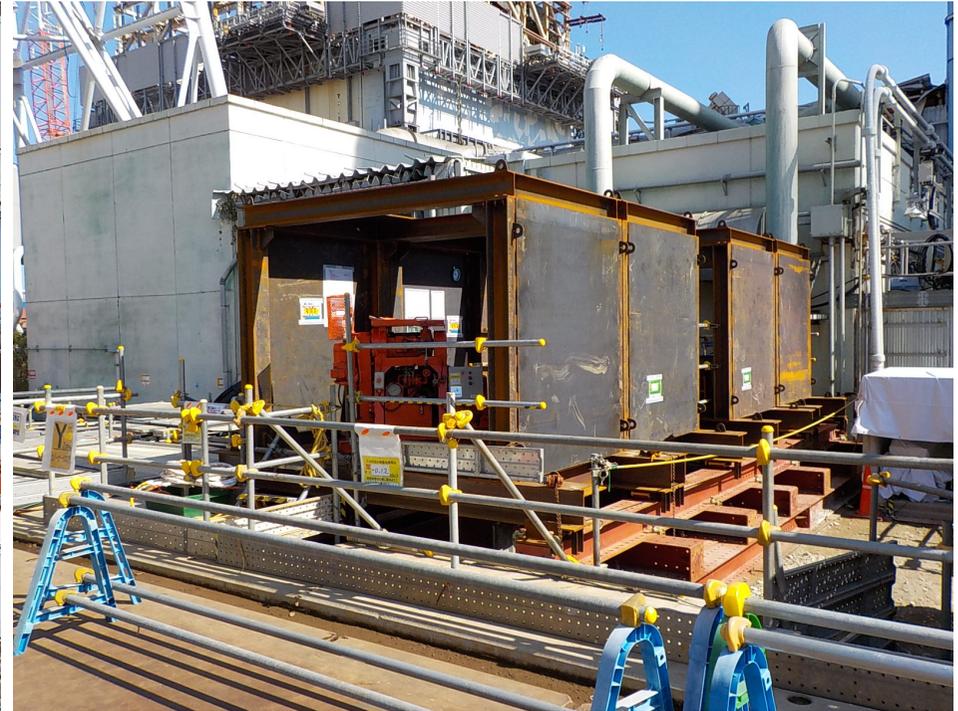
南側：削孔・注入架台設置完了
10/12：削孔・注入開始
10/24：注入実施中

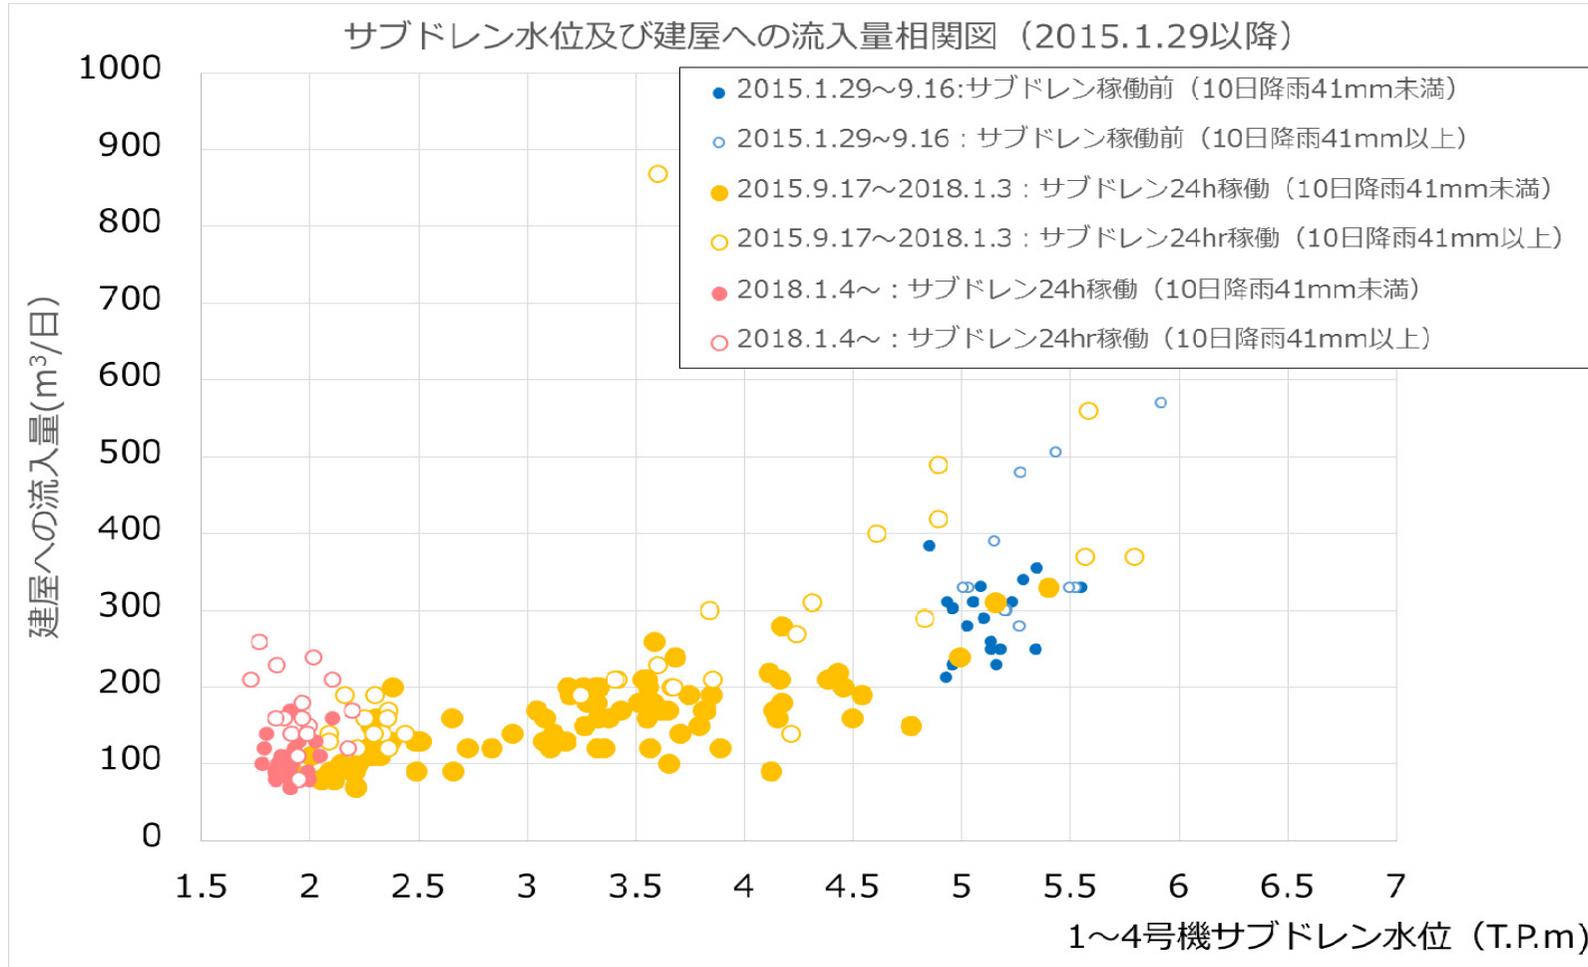
<参考2-1>サブドレン稼働後における建屋流入量評価結果（1-4号機サブドレン水位）

- 建屋への地下水流入量はサブドレンの水位と相関が高いことから、サブドレンの水位(全孔平均)でサブドレン稼働の影響を評価した。
- サブドレン稼働によりサブドレン水位がT.P. 3.0mを下回ると、建屋への流入量も150m³/日を下回ることが多くなっているが、降雨による流入量の増加も認められる。特に台風時には流入量が大きく増加したが、以降はこれまでの傾向に戻っている。

注）各建屋水位計の校正による補正、2015.4.以降のプロセス建屋面積の補正、及びサブドレンの水位計設定値に誤りについて補正を実施

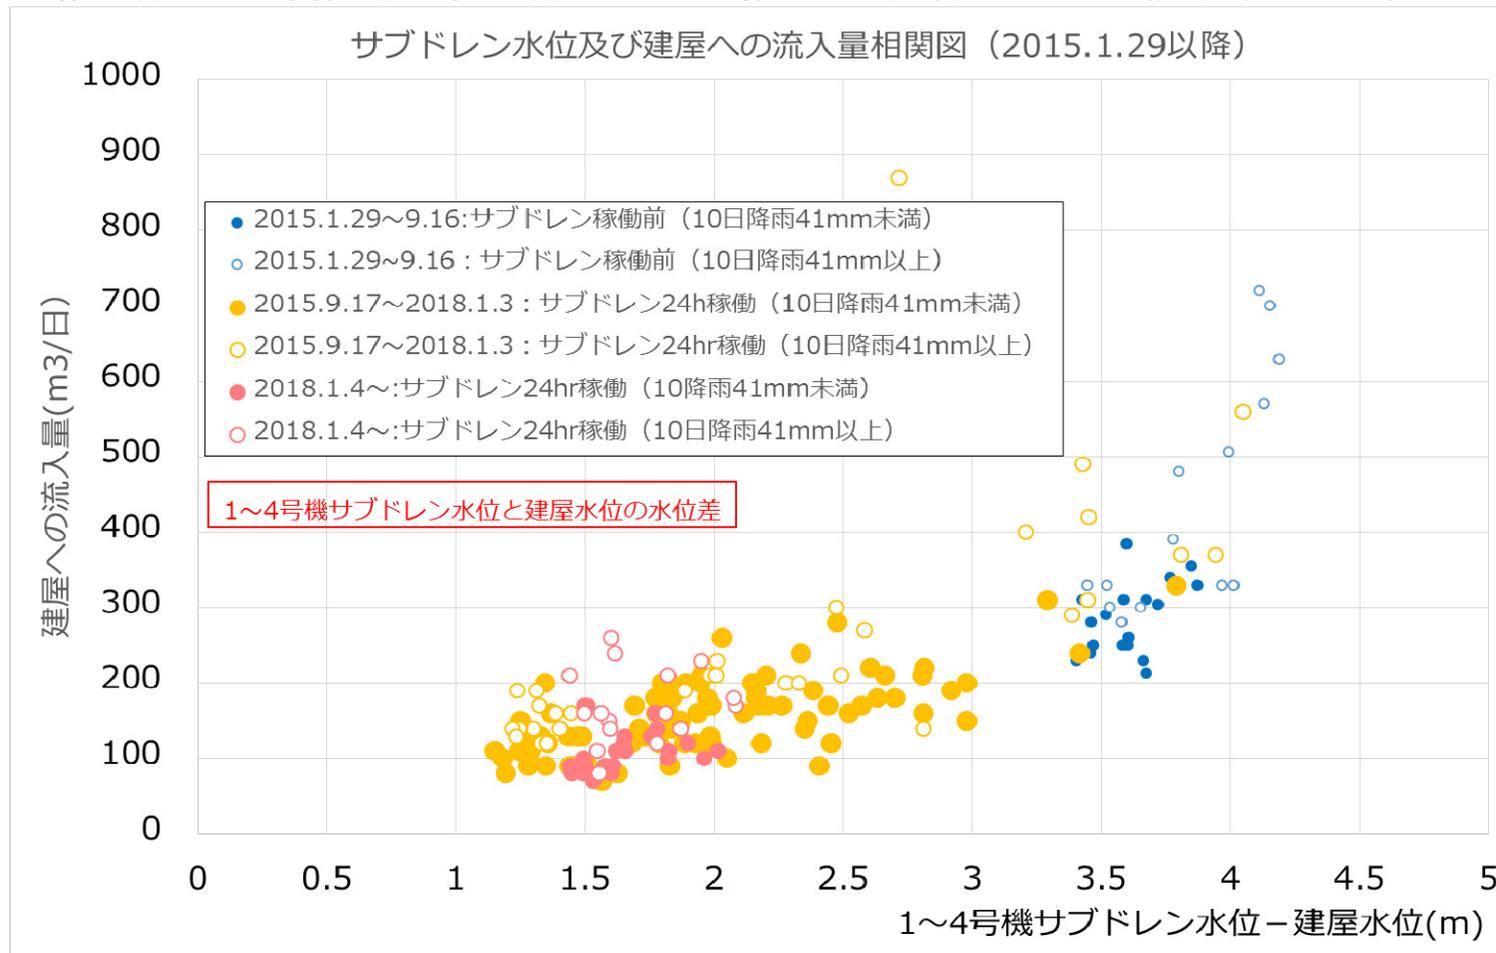
<参考2-2>サブドレン稼働後における建屋流入量評価結果（サブドレン水位-建屋水位）

- 建屋への地下水流入量はサブドレンの水位－建屋水位とも相関が高いことから、サブドレンの水位（全孔平均）－建屋水位でサブドレン稼働の影響を評価した。
- サブドレン稼働により水位差が1.5mを下回ると、建屋への流入量も150m³/日を下回ることが多くなっているが、降雨による地下水の流入量の増加も認められる。特に台風時には流入量が大きく増加したが、以降はこれまでの傾向に戻っている。

注）各建屋水位計の校正による補正、2015.4.以降のプロセス建屋面積の補正、及びサブドレンの水位計設定値に誤りについて補正を実施

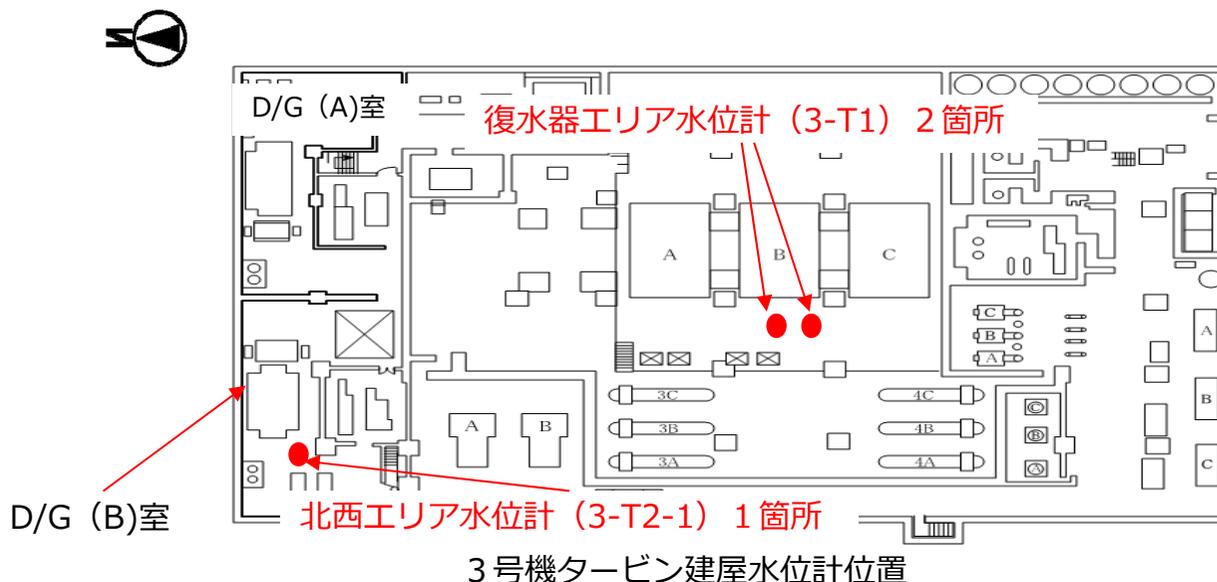
1. 事象概要

2018年10月1日、3号機タービン建屋北西エリア（露出エリア）にて再冠水目安とする値（TP650mm）に水位が達したとする「TR 3号 T/B北西エリア水位(3-T2-1)」警報が発生した。

警報発生後に当該エリアと連通している復水器エリアの水位を確認したが、水位上昇等の変化はなかった。

このため、当該エリアに設置してある水位計（露出水位計）の不具合の可能性が高いと考えたが、その後の水位トレンドの確認等により、実際に水位が上昇した可能性も否定できないとし、実施計画（保安）第1編第26条についてLCO逸脱と判断した。

その後、当該エリアについて水位実測を行った結果、水がないことが確認されたことから、実施計画（保安）第1編第26条についてLCO逸脱の取り下げを行った。

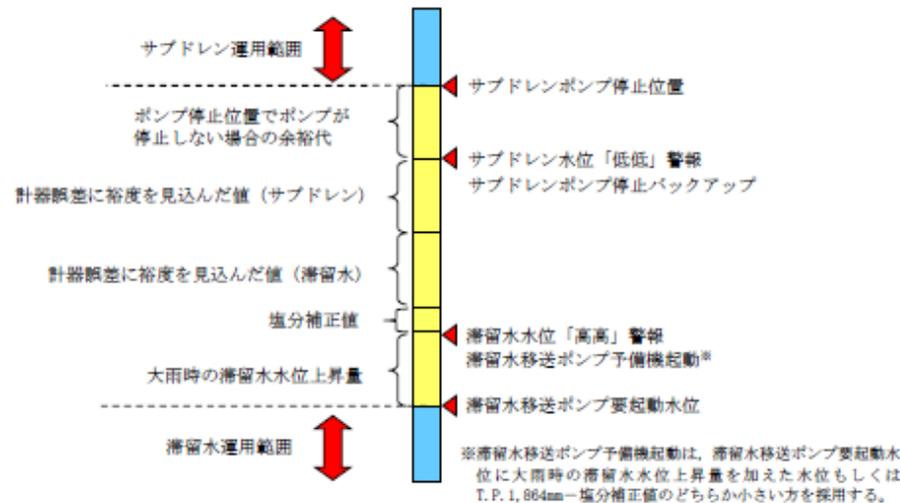
滞留水とサブドレンの水位管理（実施計画より抜粋）

建屋に貯留する滞留水は、建屋近傍のサブドレン水の水位を超えないこと。

実運用としては、計器誤差等を考慮し、水位差が400mm以下の場合には、滞留水とサブドレンの水位が逆転している可能性があるとしてLCO逸脱を判断することとしている。
 なお、通常時は800mm以上の水位差を確保するように管理している（下記参照）。

設定の考え方	設定値
サブドレン	ポンプ停止位置でポンプが停止しない場合の余裕代	+200mm
	水位計の計器誤差に裕度を見込んだ値	+200mm
滞留水	水位計の計器誤差に裕度を見込んだ値	+200mm
	塩分補正值	—*
	大雨時の滞留水水位上昇量	+200mm

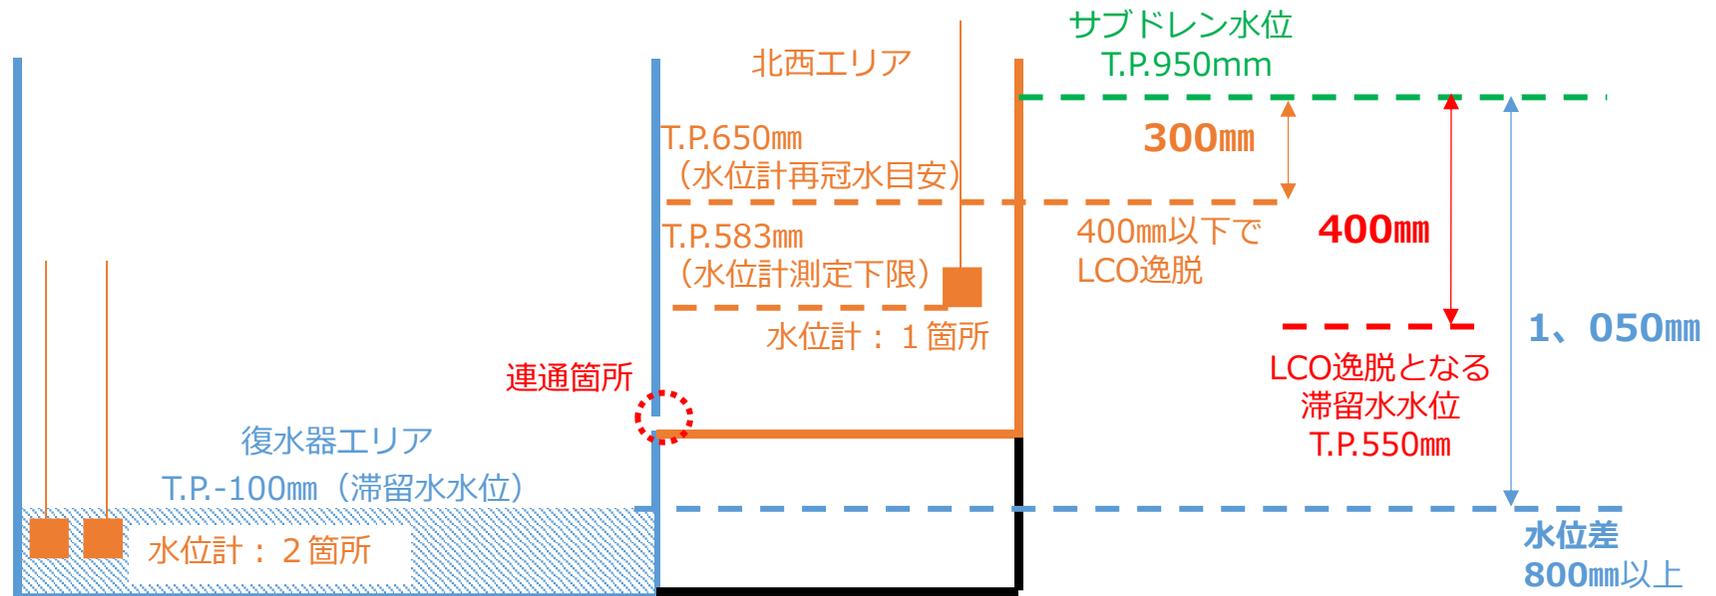
3号機T/B北西エリアと復水器エリア

- サブドレン水位は、建屋水位低下に合わせ、T.P.950mm付近であった。サブドレン水位は、3号機T/B復水器エリアと比較し、運用管理水位差800mm以上を有していた。
- 一方、建屋水位低下により、床面が露出していることを確認している3号機T/B北西エリア水位計は設置高さがT.P.583mmであり、再冠水目安値をT.P.650mmにて設定していた。サブドレン水位との差はLCO判断基準400mmを下回るものであった。
- 北西エリア水位計が再冠水目安値に達する指示を示したことから、運用要領に基づき、26条管理の対象水位計とした。その時点での水位差にて、LCO逸脱を判断した。

- ① 露出した水位計の指示が上昇した場合の対応については、運用要領で定めていたものの、連通エリアの水位に変化がない場合（露出エリアの水位計のみ上昇）の対応について明確でなかった。
- ② 建屋滞留水およびサブドレン水位の低下に伴い、露出したエリアとサブドレンとの水位差が通常時の水位差（800mm）を確保できない状況であったが、上記①の運用方法等について再検討していなかった。
- ③ 露出した水位計の基準点は水位計測定下限のTP.583mmであり、計器特性（当該計器許容誤差200mm）を考慮した場合、再冠水目安値とするTP.650mmに到達する可能性があったが、上記①の運用方法等について再検討していなかった。

露出した後に、建屋流入等が確認されていないエリアの水位計については、連通したエリアとサブドレンの水位差監視がなされていることにより、実施計画第26条管理の対象外とする方向で検討する。

- ・露出エリアにて再冠水目安値の警報が発生した際は、連通エリアの水位を確認し、連通エリアの水位上昇が再冠水目安値と同等であることが確認された場合は、実施計画第26条の管理を行う。連通エリアの水位上昇が確認されない場合は、露出エリア水位計の点検を実施する。

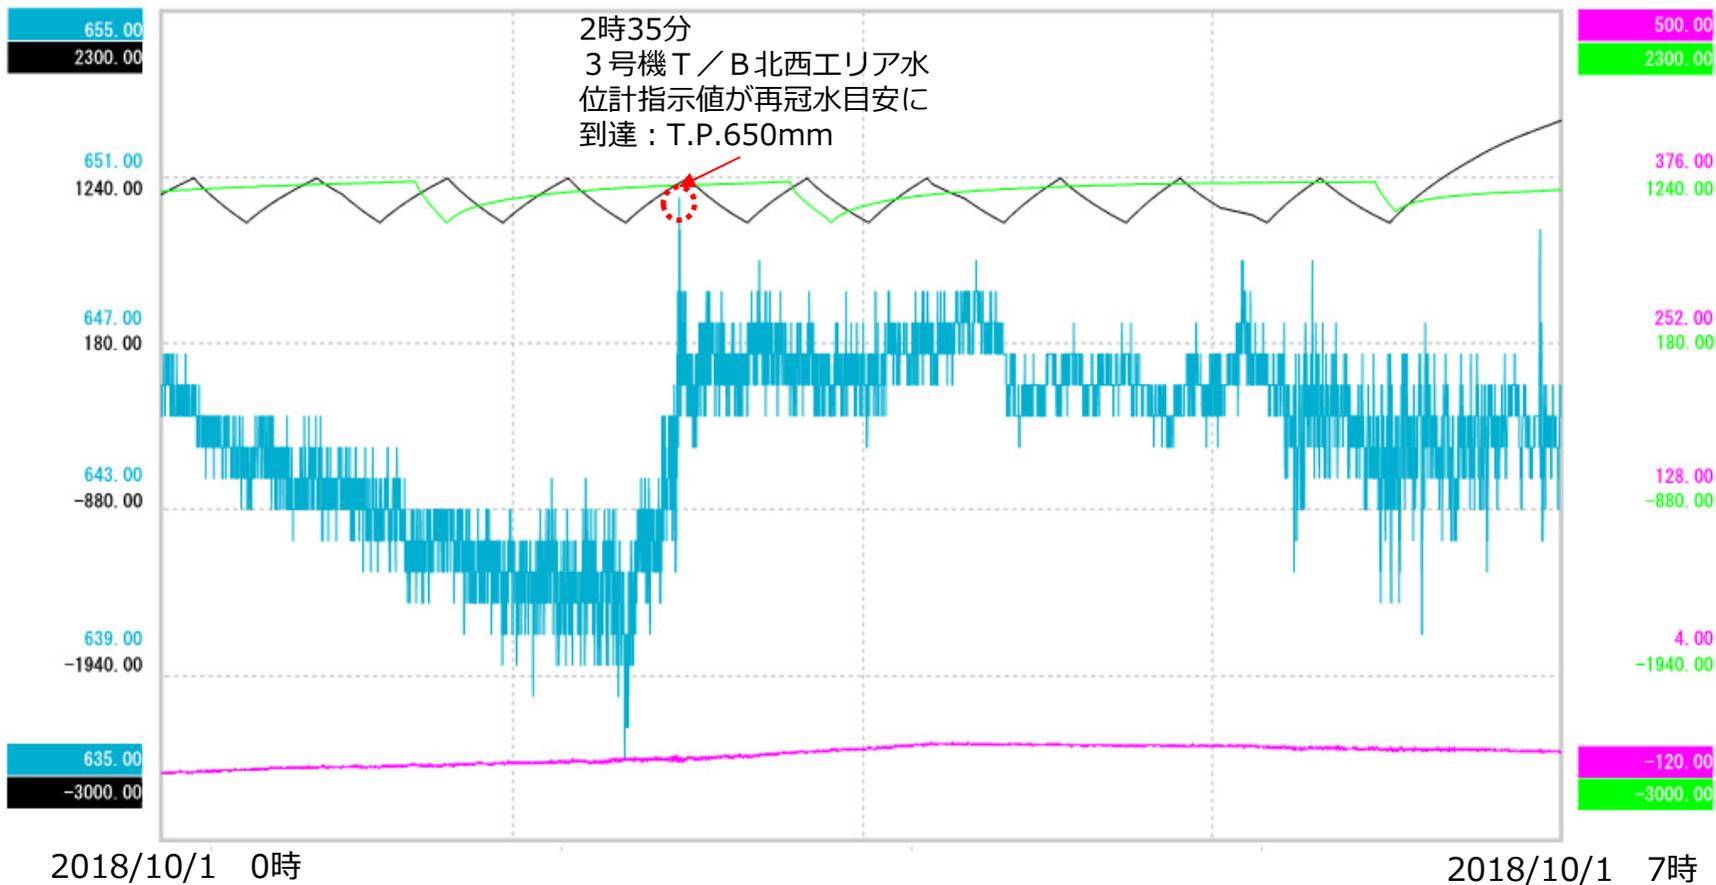
参考－1 2018/10/1 事象発生時の水位トレンド

青：3号機T/B北西エリア水位
 黒：サブドレンNo. 31水位
 紫：3号機T/B復水器エリア水位
 緑：サブドレンNo. 34水位

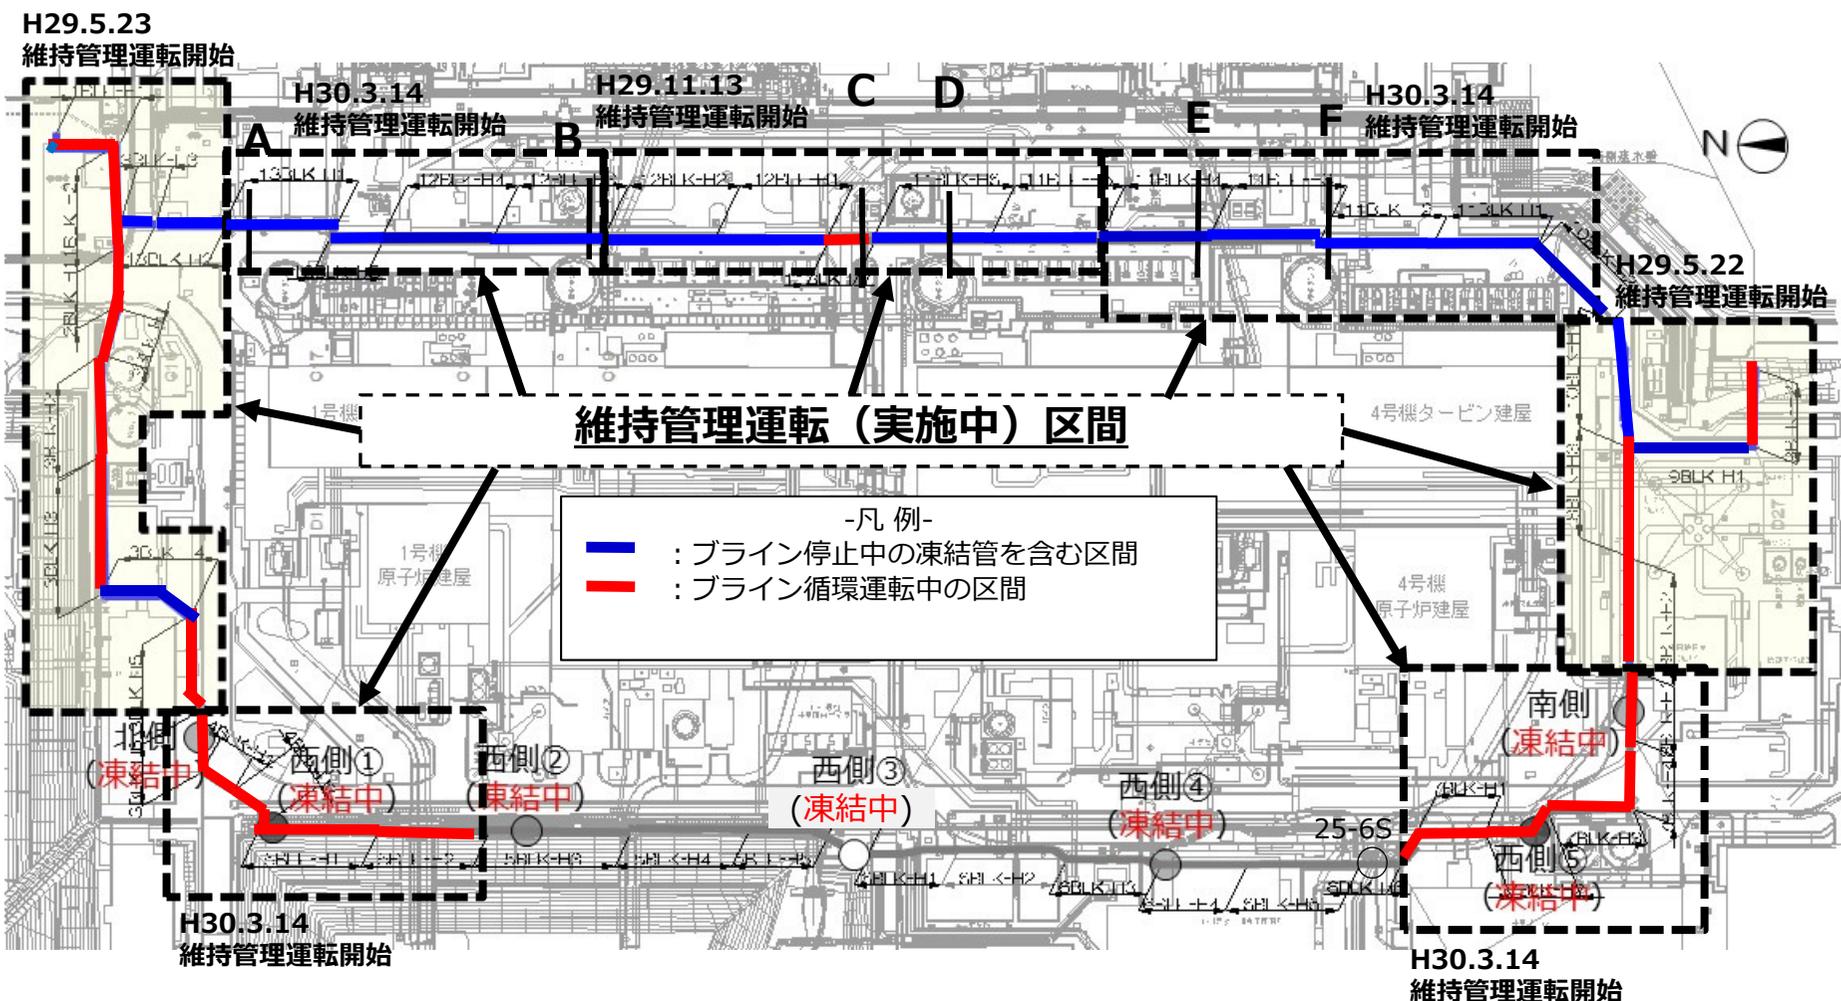
3 維持管理運転の状況 (10/22 7:00現在)

- 維持管理運転対象ヘッダー管39 (北側11, 南側8, 東側15, 西側5) のうち、18ヘッダー管 (北側1, 南側3, 東側14, 西側0) にてライン停止中。
【全体 18/39ヘッダー ブライン停止中】
- 維持管理運転範囲については、3/30に拡大作業完了。【39/49ヘッダーで維持管理運転】

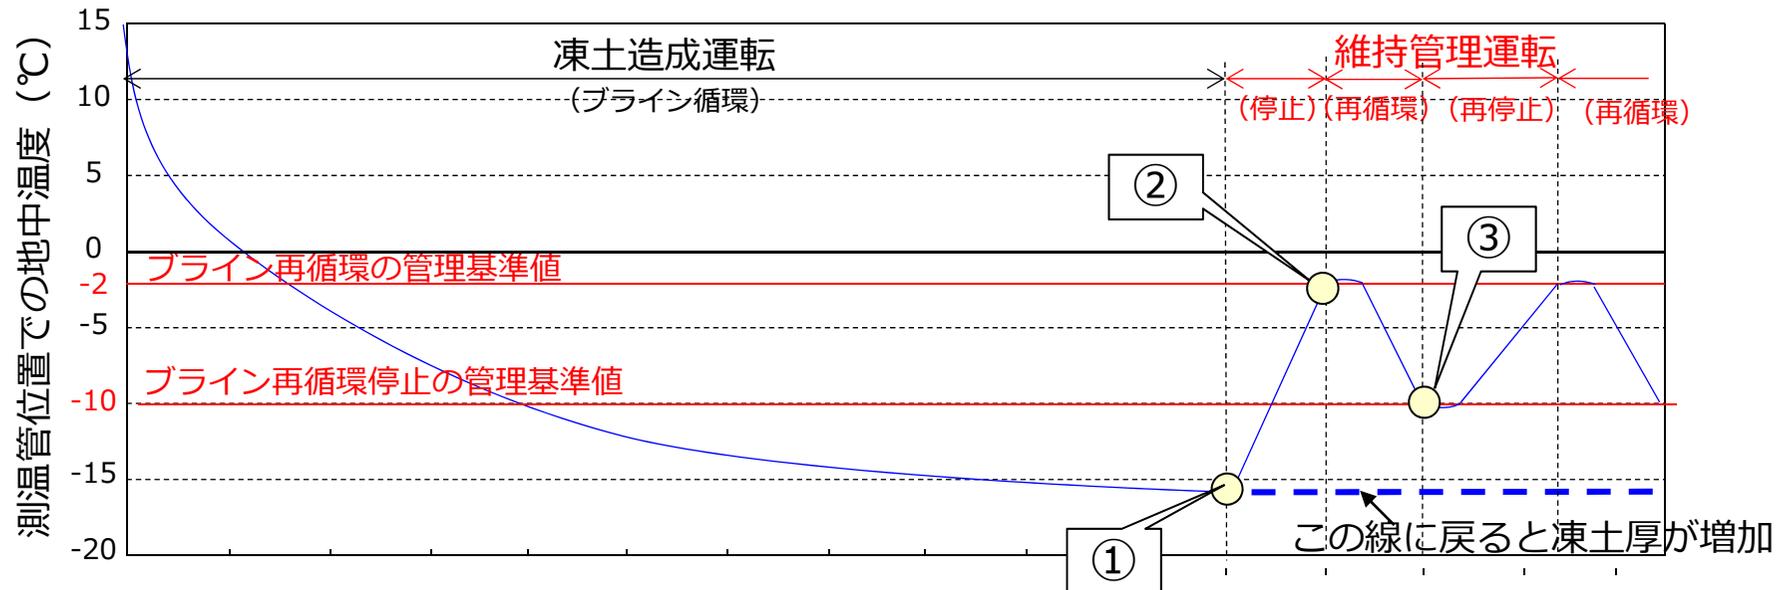
■ 維持管理運転時の地中温度イメージ

- ・維持管理運転に移行後 (①), ブライン再循環の管理基準値 (②) とブライン再循環停止の管理基準値 (③) を設定し, 地中温度をこの範囲で管理する。

- ① : 維持管理運転へ移行
- ② : ブライン再循環 ……測温点のうちいずれか1点で地中温度-2℃以上*
- ③ : ブライン循環再停止 ……全測温点-5℃以下*, かつ全測温点平均で地中温度-10℃*以下

* ブライン停止および再循環の管理基準値は, データを蓄積して見直しを行っていく。
 * 急激な温度上昇や局所的な温度上昇が確認された場合には, 個別に評価を行い維持管理運転の運用方法を再検討する。

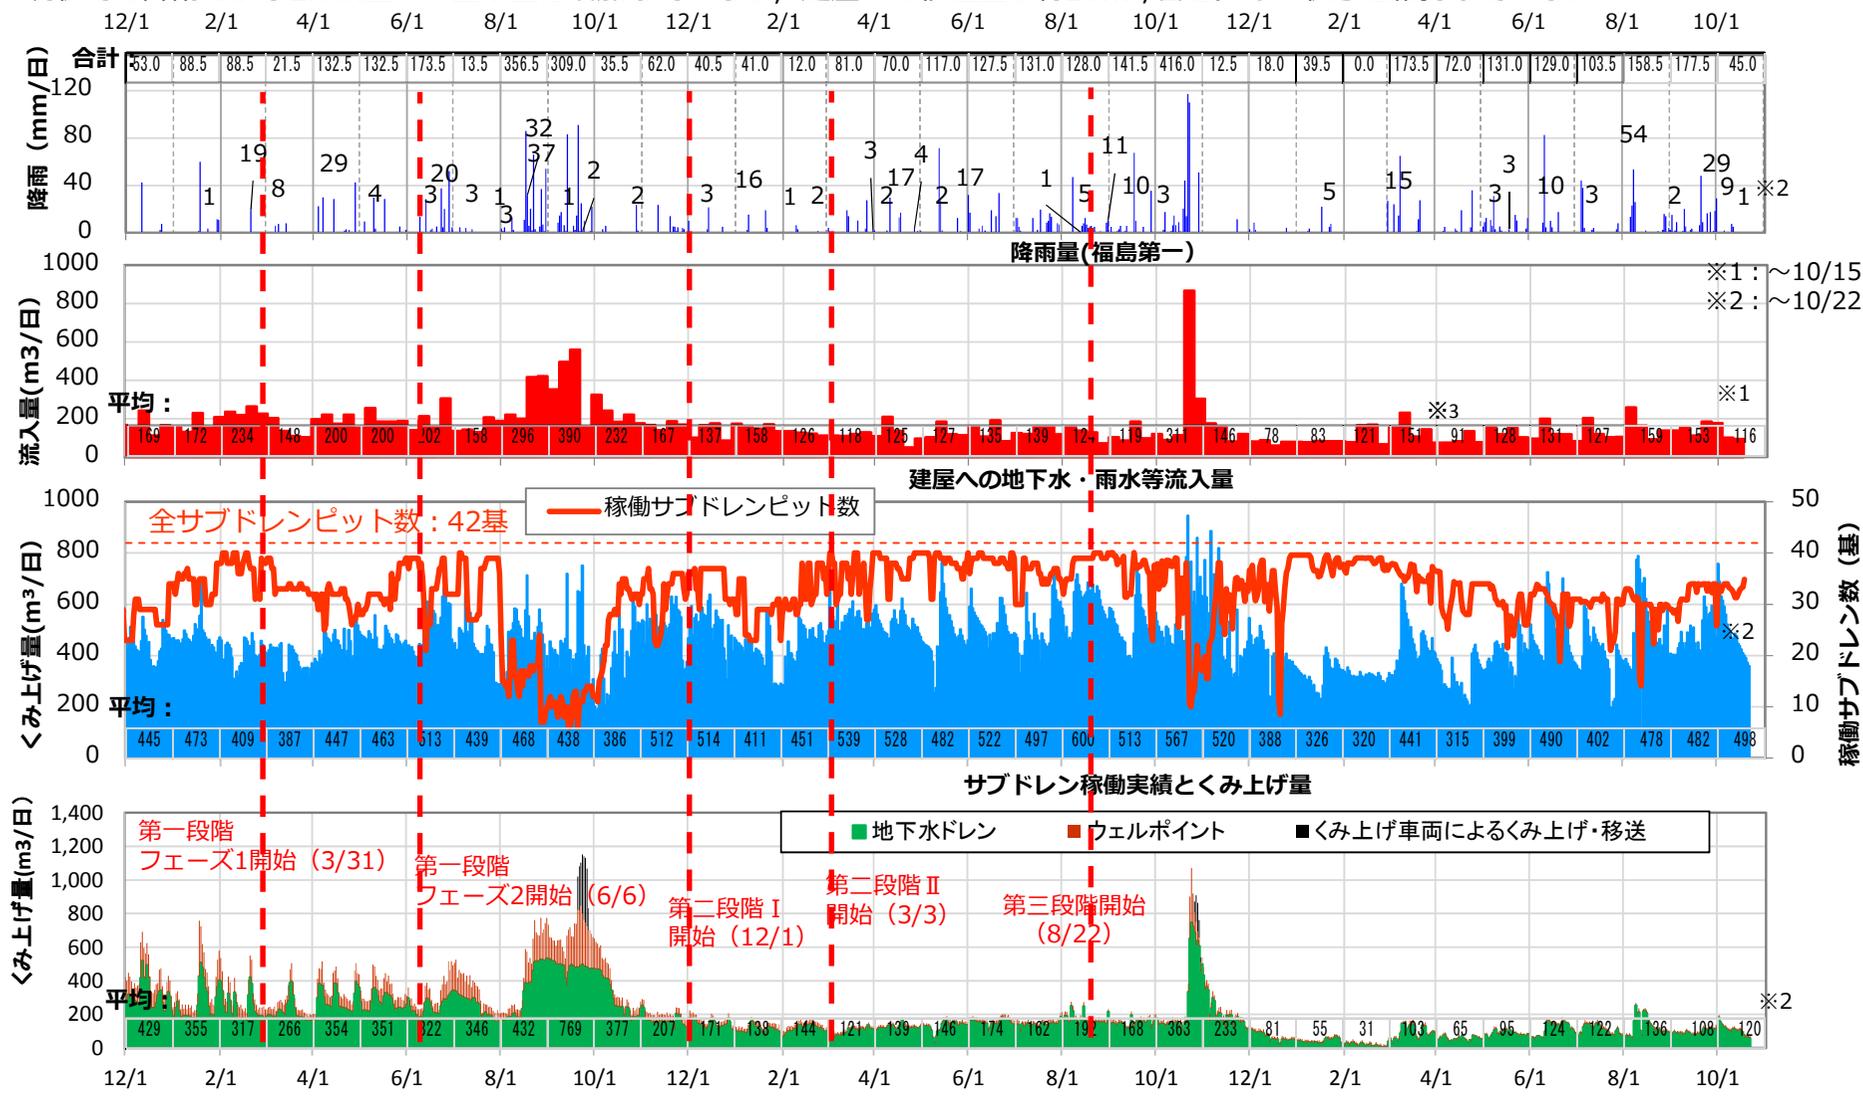
【参考】1F降雨と建屋への地下水流入量・各くみ上げ量の推移

- 建屋流入量（建屋への地下水・雨水流入量）およびサブドレンくみ上げ量は、陸側遮水壁（山側）の閉合進展に伴い減少し、建屋流入量は2017年12月に約71m³/日、サブドレンくみ上げ量は2018年2月25日にサブドレン全基稼働状態で約300m³/日となった。
- T.P.+2.5m盤くみ上げ量は、陸側遮水壁（海側および山側）の閉合進展に伴い減少してきており、2月25日に既往最小値約14m³/日となった。現状では降雨による2.5m盤くみ上げ量は増加しているが、建屋への移送量は約20m³/日と少ない状態を維持している。

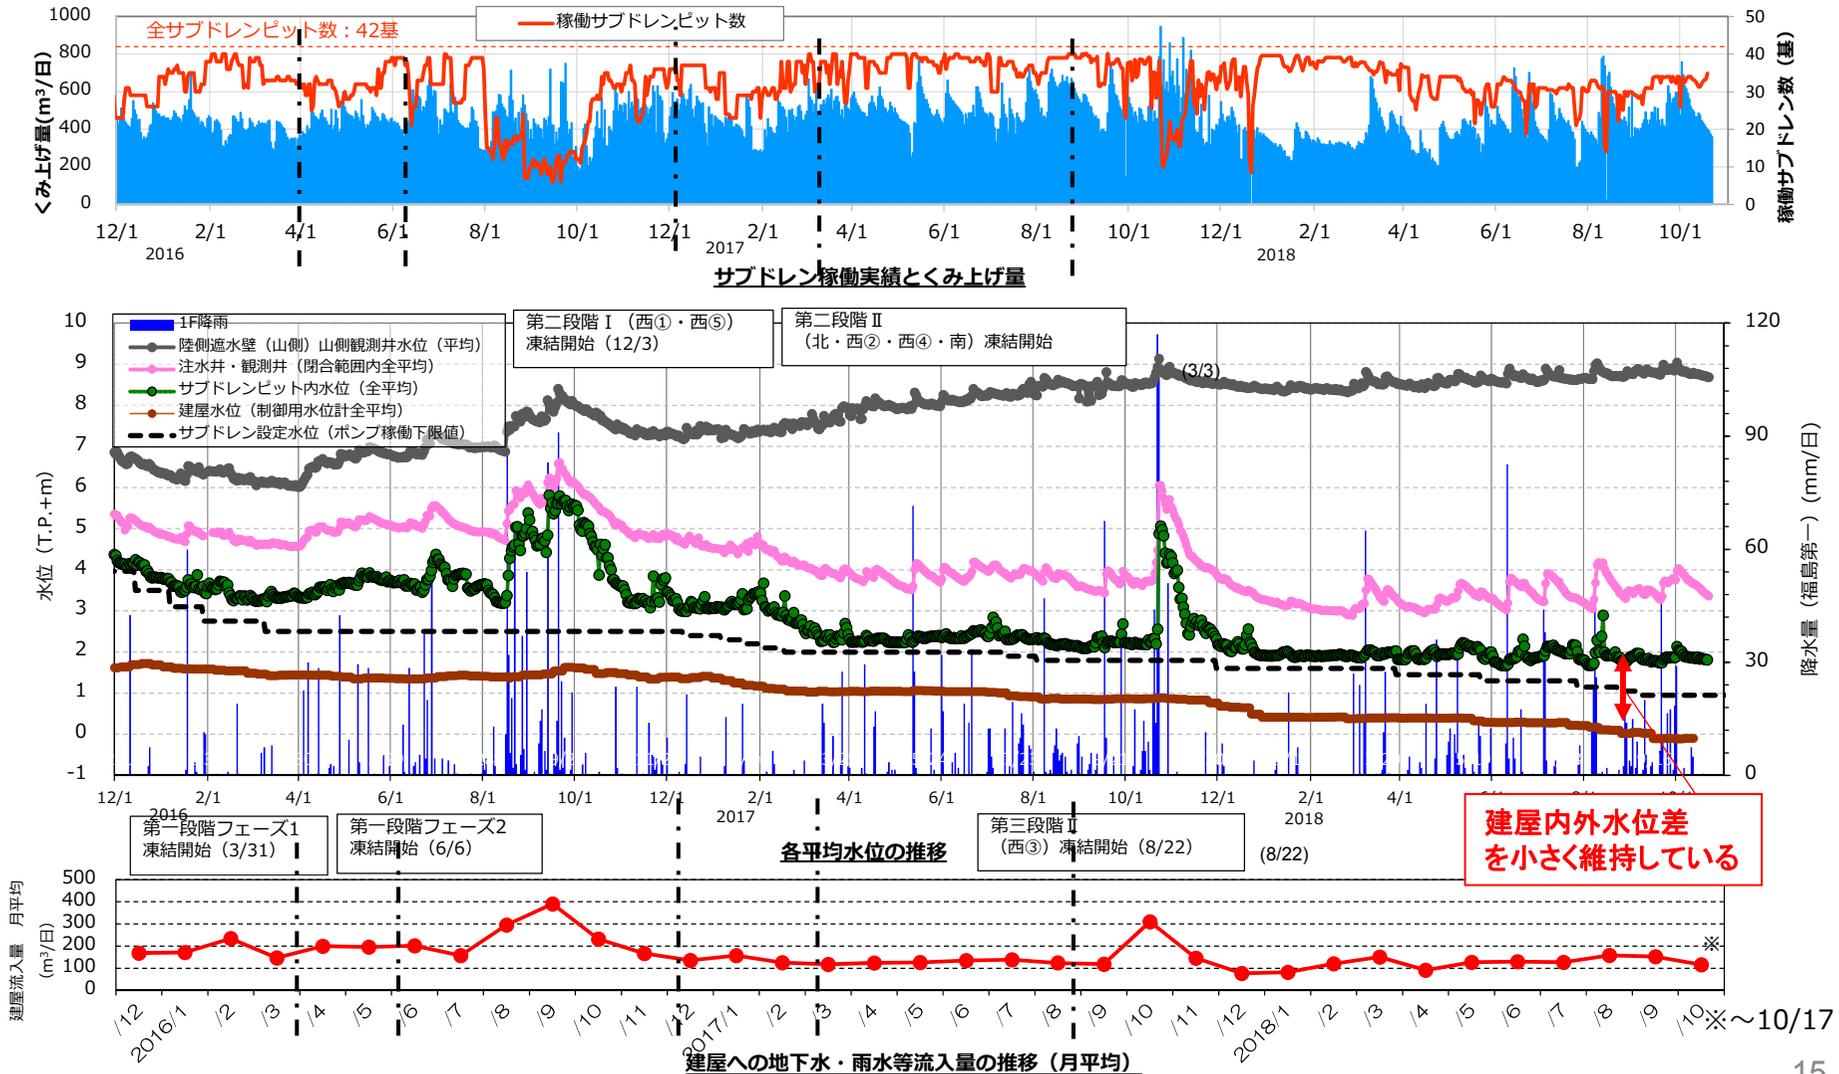
【参考】サブドレンによる地下水位制御性の向上

- サブドレン信頼性向上対策の一部実施完了（配管単独化等）により、サブドレンによる建屋周辺地下水位の制御性が向上し、ピット内水位をポンプ稼働設定水位の範囲内にほぼ制御出来ている。
- 1 / 2号機排気筒周辺のH-3濃度が上昇しており、サブドレンの稼働を抑制している。
- 昨年10月の台風21号の際には、短期的大雨により建屋周辺地下水位の上昇および建屋流入量の想定以上の増加が確認されたが今年の台風では、降雨量が少ないこともあり、昨年のような現象は確認されていない。

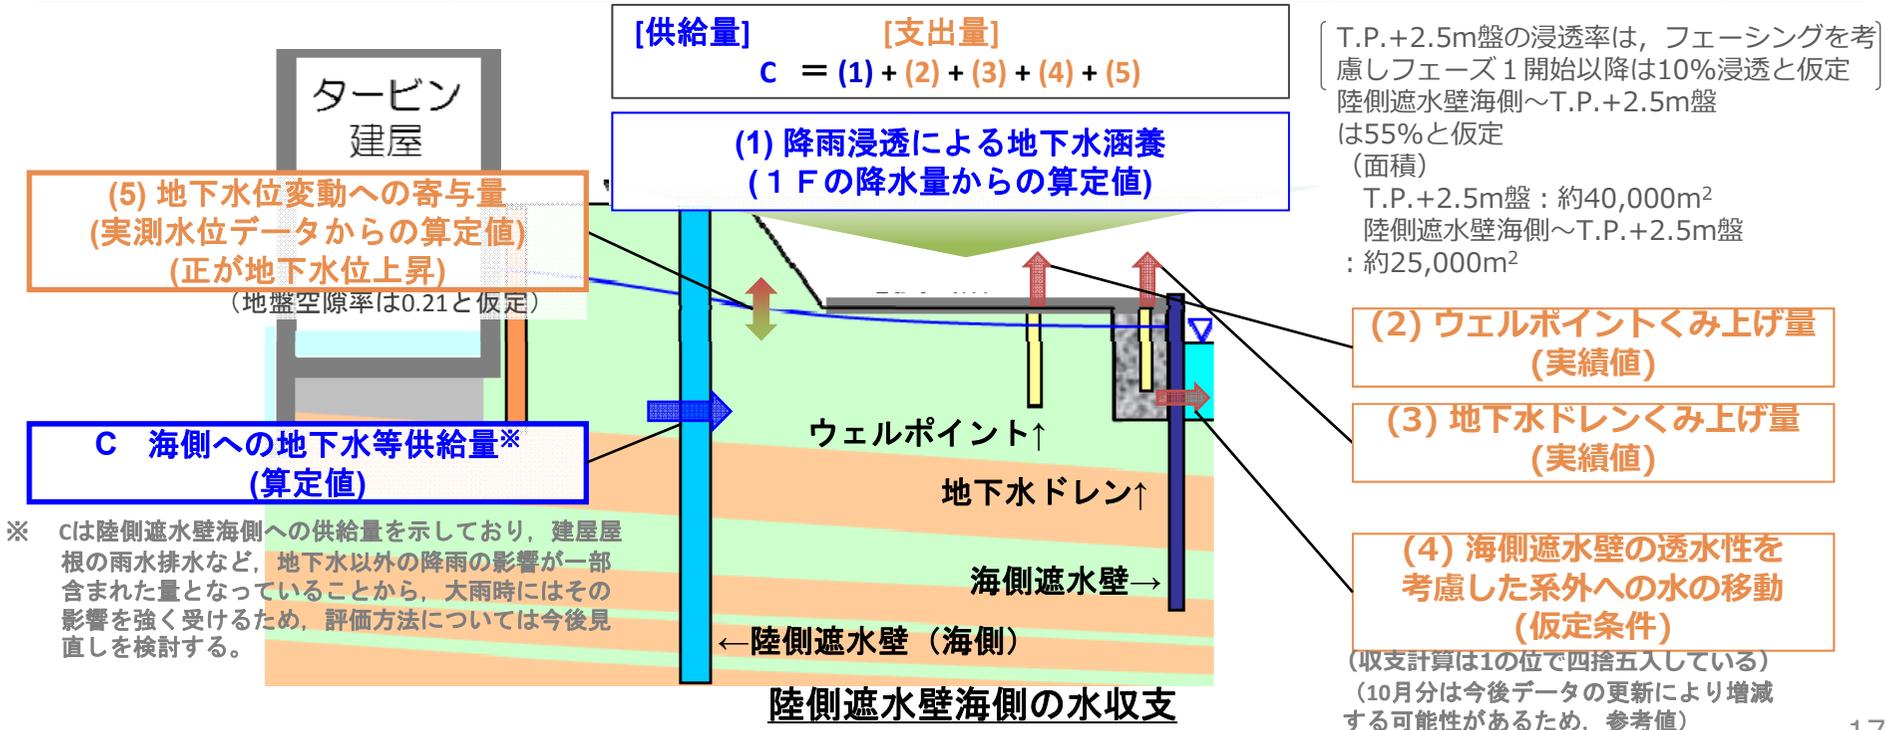
【参考】凍結開始前と現状の陸側遮水壁海側(T.P.+2.5m盤)の水収支の評価 **TEPCO**

- 凍結開始前と現状の陸側遮水壁海側(T.P.+2.5m盤)の水収支を比較すると、陸側遮水壁海側への地下水等供給量は大雨による一時的な増加はあるものの、全体としては陸側遮水壁閉合前と比較して大幅に減少している。
- 減少している要因は、雨水浸透防止策（フェーシング等）、サブドレン稼働、陸側遮水壁（海側）の閉合などの複合効果によるものと考えられる。

実績値(m ³ /日)	(参考)降水量	陸側遮水壁海側への地下水等供給量C*	(1)	(2)	(3)	(4)	(5)
2016.1.1~3.31	1.4 mm/d	310	-40	80	240	30	0
2018.6.1~6.30	4.3 mm/d	80	-70	10	110	30	0
2018.7.1~7.31	3.4mm/d	80	-70	20	110	30	-10
2018.8.1~8.31	5.5mm/d	60	-90	10	120	30	0
2018.9.1~9.30	5.9mm/d	50	-90	10	90	30	30
(参考値)2018.10.1~10.17	2.6mm/d	70	-50	10	110	30	-30
