汚染水対策スケジュール (1/2)

地下貯水槽の残水回収作業完了について

福島第一原子力発電所
3号機T/B北西エリア露出水位計(3-T2-1)
指示上昇によるLCO逸脱事象について

陸側遮水壁の状況

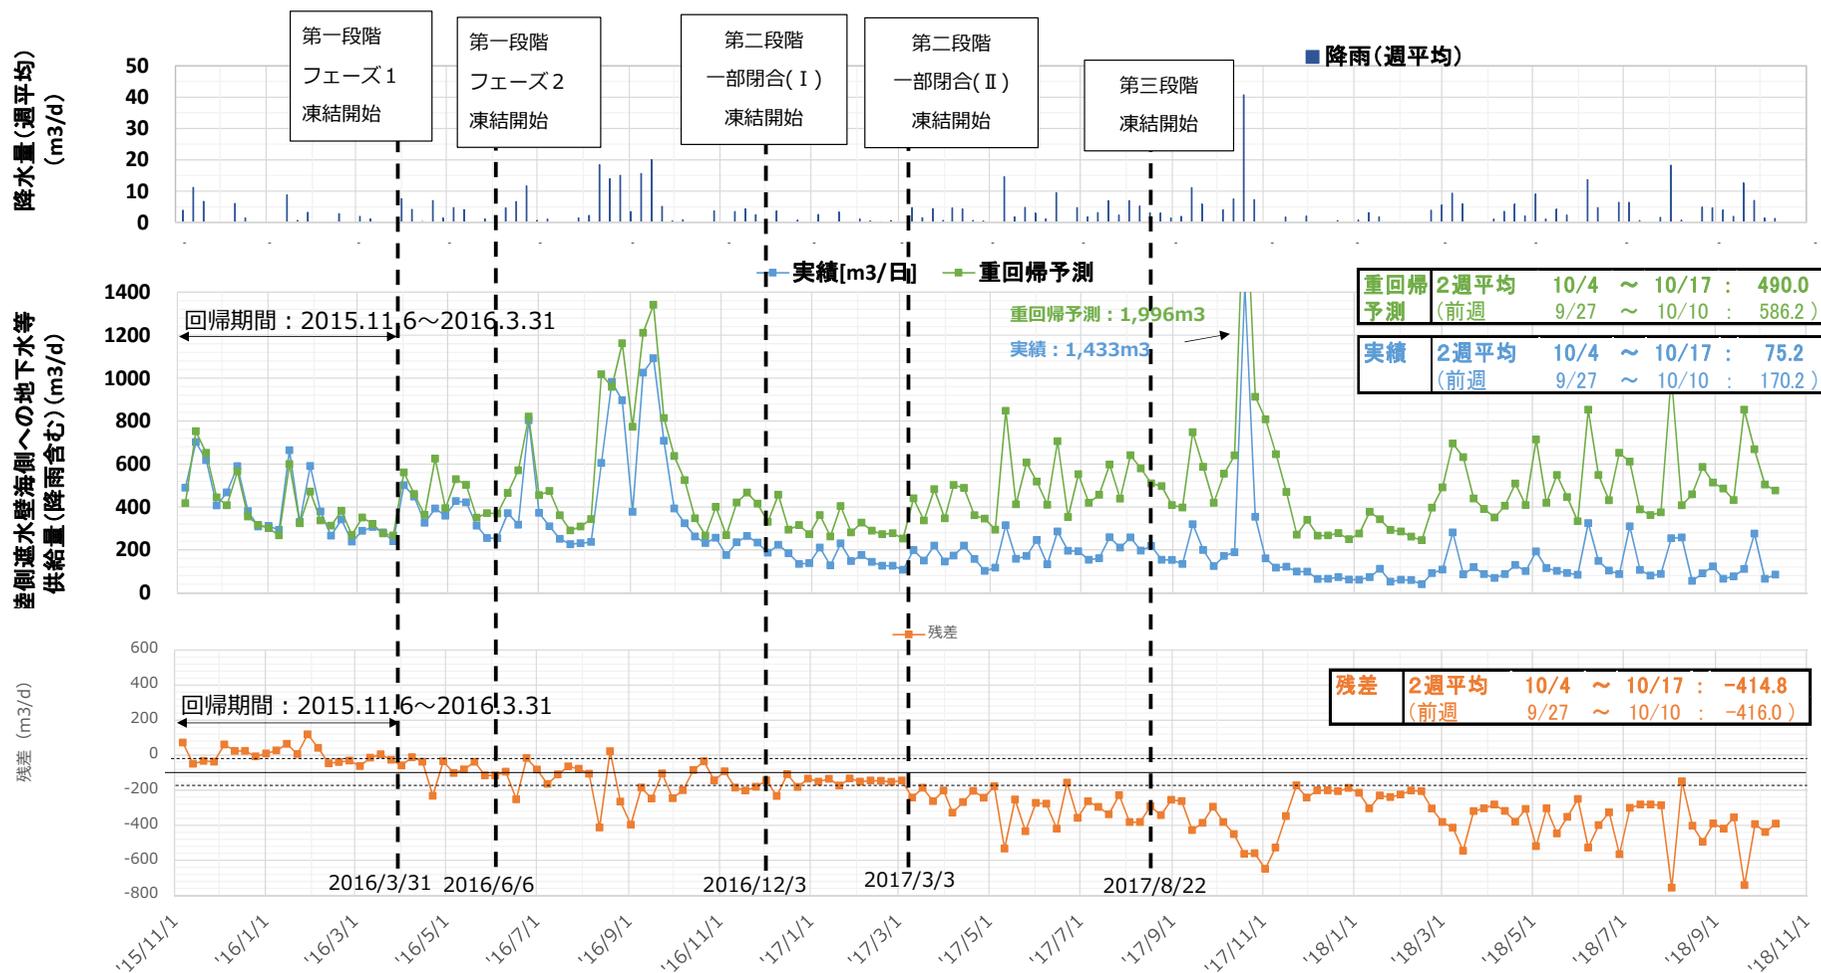
【参考】陸側遮水壁海側 重回帰予測と実績値との比較

- 陸側遮水壁海側エリアへの水供給量※を目的変数、降雨の影響が大きいと思われる35日前までの週間平均降雨量を説明変数として、陸側遮水壁（海側）の凍結開始以前のデータに基づく重回帰分析を行い、実績値と予測値の比較を行った。（※：地下水等移動量C+降雨涵養量(1)（水収支計算上の支出量である(2),(3),(4),(5)の合算により算定））
- 「陸側遮水壁海側エリアへの水供給量（C+(1)）」について、陸側遮水壁（海側）の凍結開始前の水供給量をもとに重回帰分析による予測値と実績値を比較すると、陸側遮水壁海側エリアへの水供給量が420m³/日程度減少している。

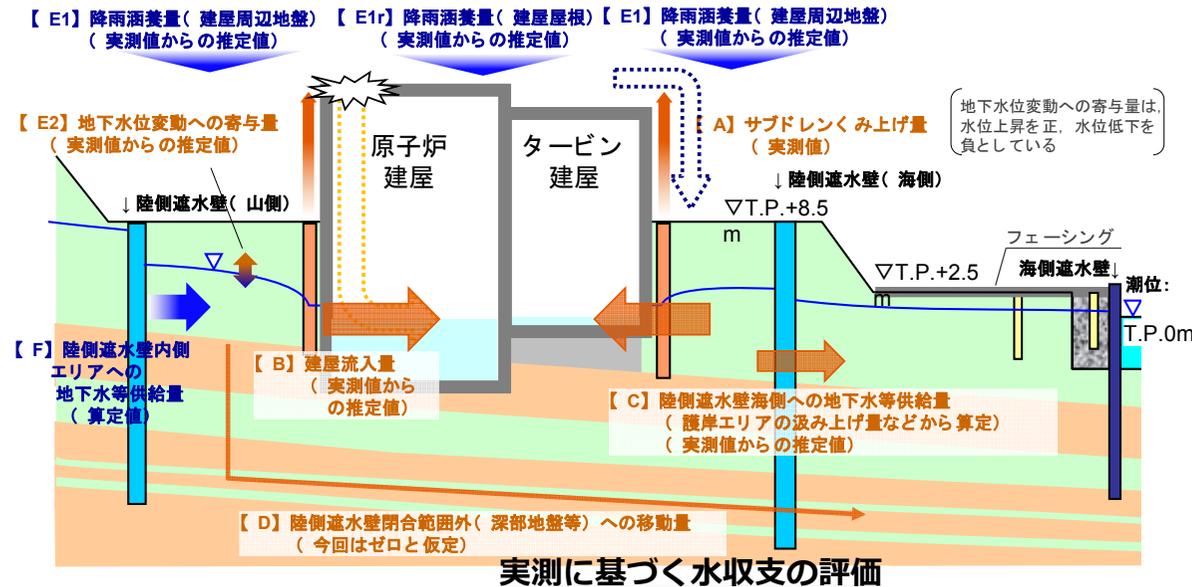
実測に基づく水収支の評価

実績値(m ³ /日)	陸側遮水壁内側エリアへの地下水等供給量 (実測からの推定値) F	<参考> サブドレン 平均水位	<参考> 日平均降雨量	サブドレン くみ上げ量 (実測値) A	建屋流入量 (実測からの推定値) B	陸側遮水壁海側への 地下水等移動量 C※1,2 (実測からの推定値)	閉合範囲外 への移動量 D※3	降雨涵養量 (実測からの推定値) (E1+E1r)※1,2	地下水位変動 への寄与量 (実測からの推定値) E2 ※1,2
2016.1.1~3.31	810	T.P.+3.5m	1.4mm/日	420	180	310	0	-(50+30)	-20
2018.6.1~6.30	460	T.P.+1.8m	4.3mm/日	490	130	80	0	-(150+90)	-10
2018.7.1~7.31	400	T.P.+2.0m	3.4mm/日	400	130	80	0	-(120+70)	-20
2018.8.1~8.31	450	T.P.+1.9m	5.5mm/日	480	160	60	0	-(190+120)	60
2018.9.1~9.30	420	T.P.+1.8m	5.9mm/日	480	150	50	0	-(210+130)	80
参考2018.10.1~10.17	410	T.P.+1.9m	2.6mm/日	530	110	70	0	-(90+60)	-150

- ※1 FおよびCは陸側遮水壁内側および海側への地下水等の供給量を評価したものであるが、現状の評価方法では建屋への屋根破損部からの直接流入など、地下水以外の影響が一部含まれた量となっている。降雨の扱いについては、評価方法および適用期間を含め引き続きデータを分析し、その結果を踏まえて見直しを検討。
- ※2 上表は、降雨浸透率や有効空隙率を仮定して算出しているが、その仮定条件には不確実性が含まれている。
- ※3 現時点までで、深部透水層（粗粒、細粒砂岩）の水頭が互層部と同程度で、上部の中粒砂岩層よりも高いことから、深部地盤等への移動量Dをゼロとする。

$$F = A + B + C + D + (E1 + E1r) + E2$$

- 10月分は今後データの更新により増減する可能性があるため、参考値
- (建屋流入量には3号機コントロール建屋への流入を反映)
- 建屋屋根面への降雨(E1r)の行き先には以下があるが、ここでは一律地盤相当と仮定。今後引き続き見直しを検討
 - ・ 屋根・ルーフトレン破損部から建屋内への直接流入
 - ・ 地盤へ排水
 - ・ ルーフトレンを通じて排水路へ排水
- (建屋への流入量は、建屋水位計の校正に伴う補正を実施)

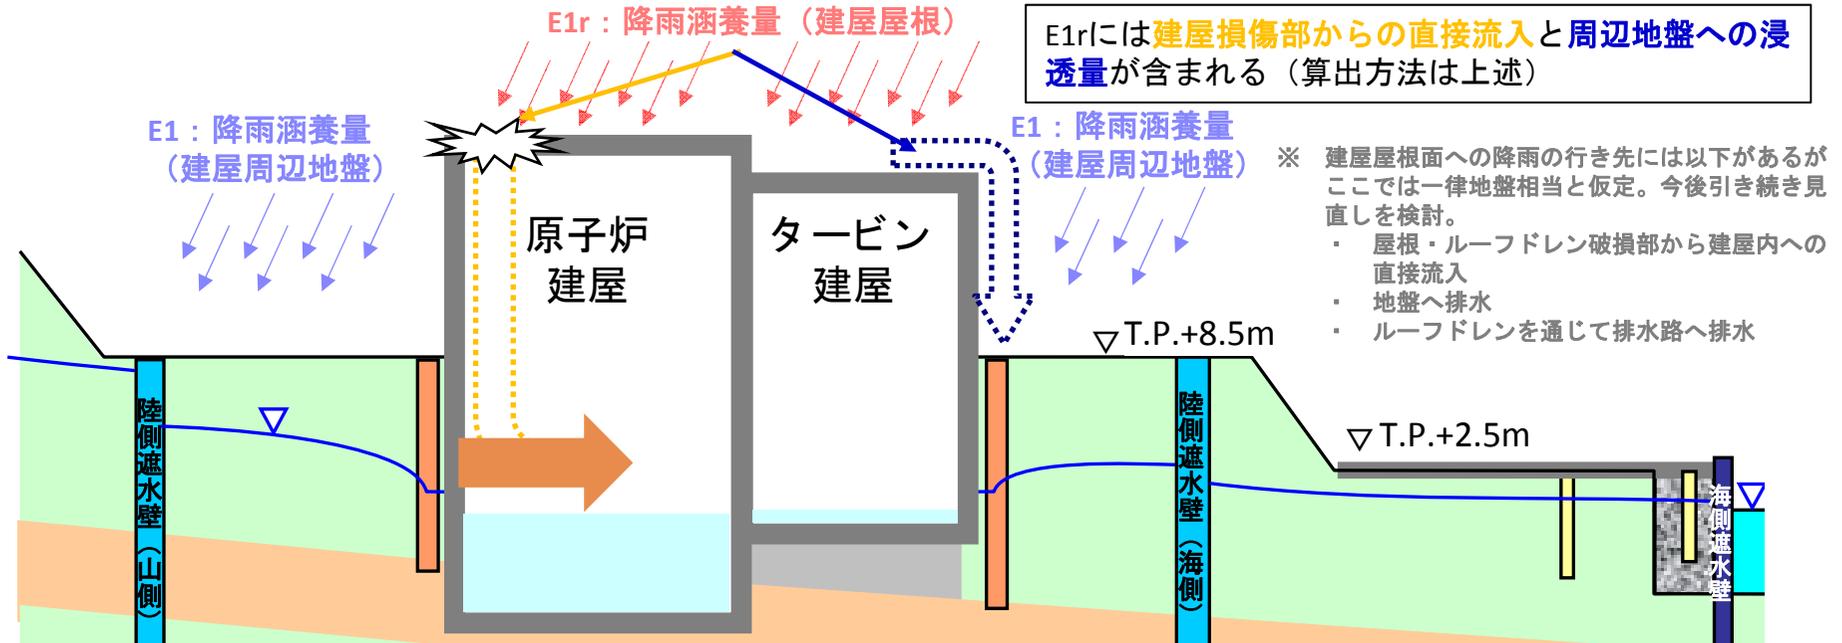
【参考】水収支における建屋屋根面への降雨について

建屋屋根面への降雨の一部は建屋周辺の地盤に浸透している。また、屋根破損部から建屋内に直接流入している。

建屋屋根面への降雨は陸側遮水壁内側エリアへの供給量として計上していない。

建屋屋根面(約40,000m²)※への降雨は陸側遮水壁外へ排水されると仮定し、対象外としていた。

建屋屋根面(約40,000m²)※への降雨の影響について、地盤浸透相当(浸透率55%)と仮定した供給量をE1rとして評価し、建屋周辺の地盤への降雨涵養量(式中におけるE1)へ加算することで、陸側遮水壁内側エリアへの地下水等供給量から控除。ただし、評価方法および適用期間については引き続きデータを分析し、その結果を踏まえて見直しを検討。

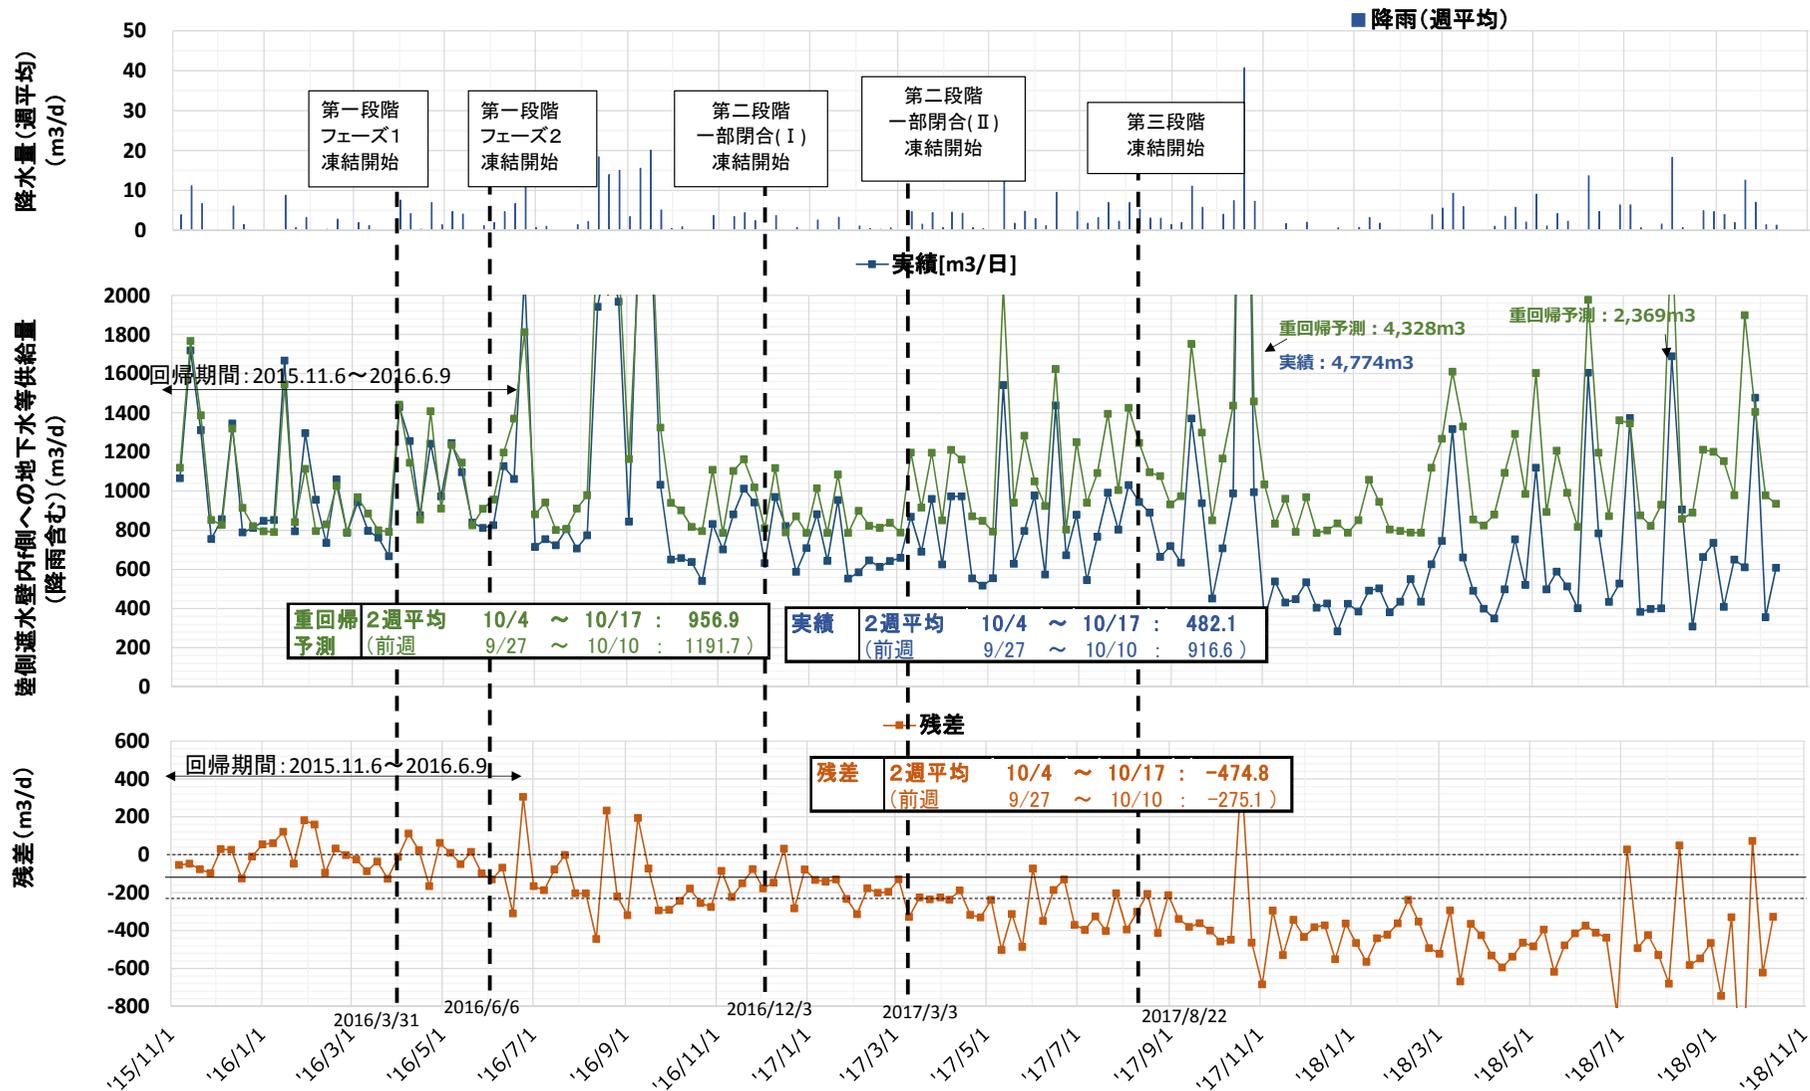
【参考】陸側遮水壁内側 重回帰予測と実績値との比較

- 陸側遮水壁内側エリアへの水供給量*を目的変数、降雨の影響が大きいと思われる35日前までの週間平均降雨量を説明変数として、陸側遮水壁（山側）の凍結開始以前のデータに基づく重回帰分析を行い、実測値と予測値の比較を行った。（※：地下水等供給量F+降雨涵養量(E1+E1r)（水収支計算上の支出量であるA,B,C,D,E2の合算により算定））
- 「陸側遮水壁内側エリアへの水供給量（F+E1+E1r）」について、陸側遮水壁（山側）の凍結開始前の水供給量をもとに重回帰分析による予測値と実績値を比較すると、陸側遮水壁内側エリアへの水供給量が470m³/日程度減少している。

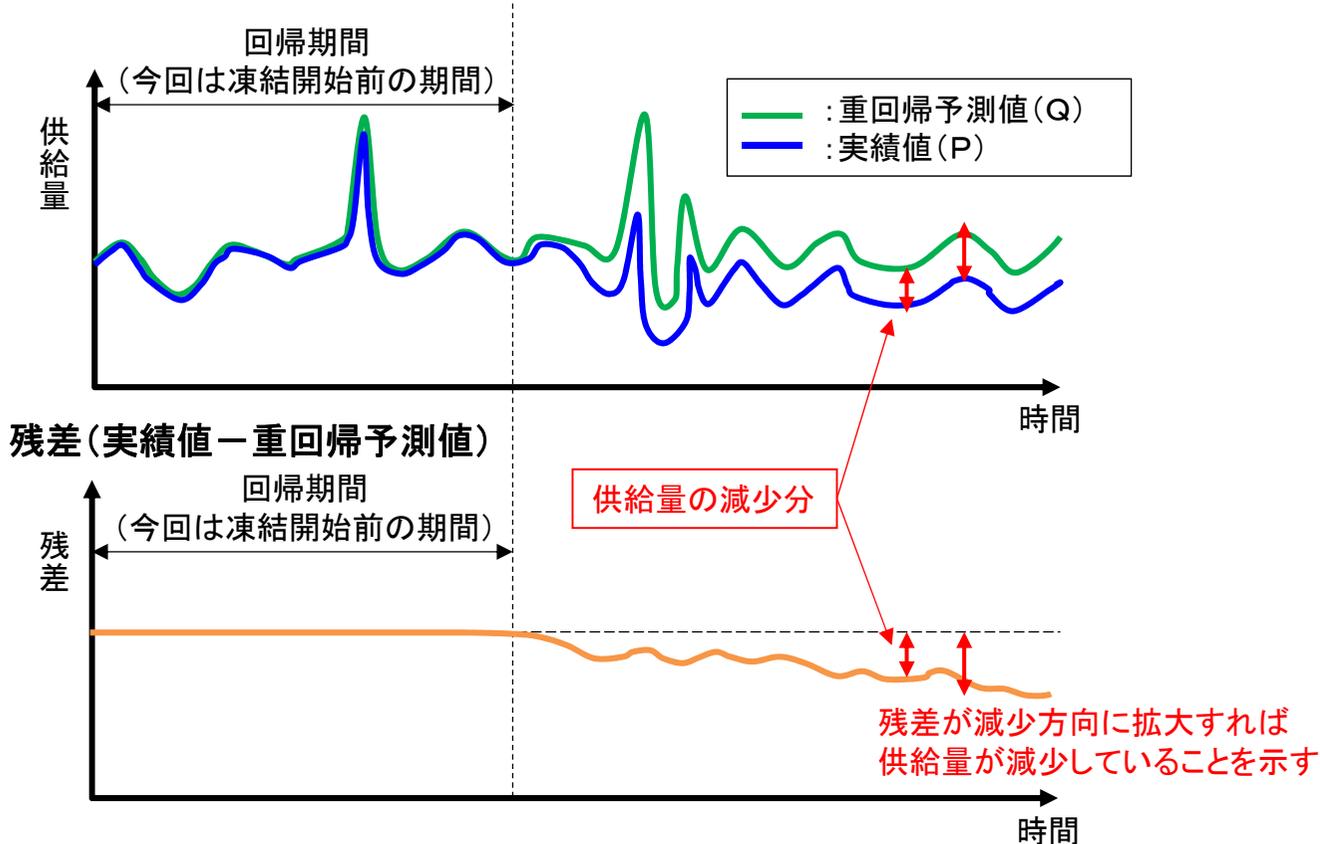
重回帰予測値と実績値

TP2.5m盤への水の供給量の低減状況の評価の手順は以下のとおり。

- ① 凍結運転開始前の期間を回帰期間として前頁における式を設定し、陸側遮水壁がない状態における2.5m盤への水の供給量の予測値(重回帰予測)を算出する。
- ② 2.5m盤への水の供給量の実績値を算出する(17頁参照)。
- ③ 残差(実績値-重回帰予測値)の推移から供給量の減少傾向を確認する。
⇒ ③において、残差がマイナス方向に拡大すれば供給量が減少していることを示す。

- 陸側遮水壁閉合後における2.5m盤への水の供給量の低減状況の評価として、陸側遮水壁が閉合していなかった場合の**推定供給量(Q)**を重回帰分析により推定し、18頁の(C+1))と比較した。
- 重回帰分析に当たっては、目的変数を実績供給量、説明変数を影響が大きいと考えられる当日から35日前までの降水量(x_n)とし、導出される基底量(A)および偏回帰係数(B_n)から、重回帰予測式を下式のように設定した。

$$Q = A + (B_1 \times x_1) + (B_2 \times x_2) + (B_3 \times x_3) \dots + (B_5 \times x_5)$$
