使用済燃料プール対策 スケジュール

# 1号機 ガレキ撤去作業時の ガレキ落下防止・緩和対策の進捗状況（FHM支保の設置）

# 3号機 燃料取り出しの状況について

# 1号機飛散防止剤散布実績及び連続ダストモニタ計測値

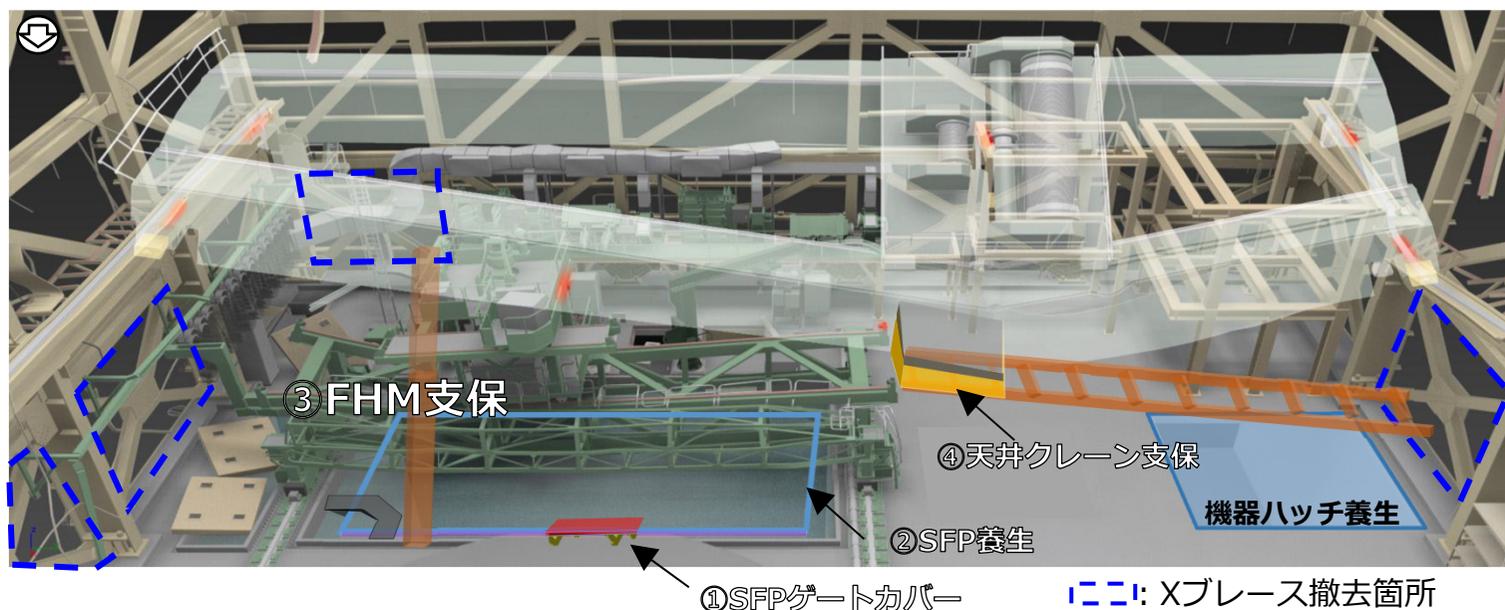
図：ガレキ落下防止・緩和対策の概要

- 南側崩落屋根等の撤去に際し、屋根鉄骨・ガレキ等が使用済燃料プール（以下、SFP）等へ落下するリスクを可能な限り低減するため、以下のガレキ落下防止・緩和対策※を実施する。
- この内、③燃料取扱機（以下FHM）支保の設置準備を9月より実施し、設置作業を10月から実施予定。

※ ①SFPゲートカバー（2020年3月設置完了）  
➢ 屋根鉄骨・小ガレキ等がSFPゲート上に落下した際のSFPゲートのずれ・損傷による水位低下リスクを低減

②SFP養生（2020年6月設置完了）  
➢ 屋根鉄骨・小ガレキ等がSFPに落下した際に燃料等の健全性に影響を与えるリスク低減

③ FHM支保、④天井クレーン支保  
➢ 屋根鉄骨・小ガレキ等撤去により、天井クレーン/FHMの位置ずれや荷重バランスが変動し天井クレーン落下に伴うダスト飛散のリスク及び燃料等の健全性に影響を与えるリスク低減

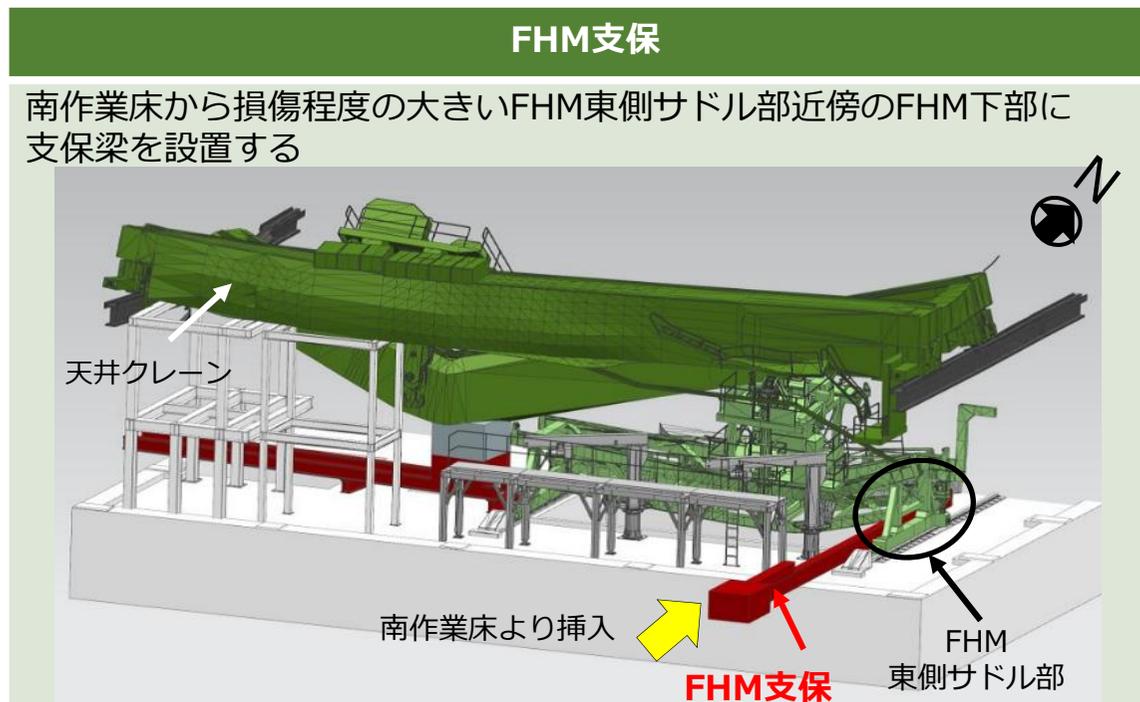
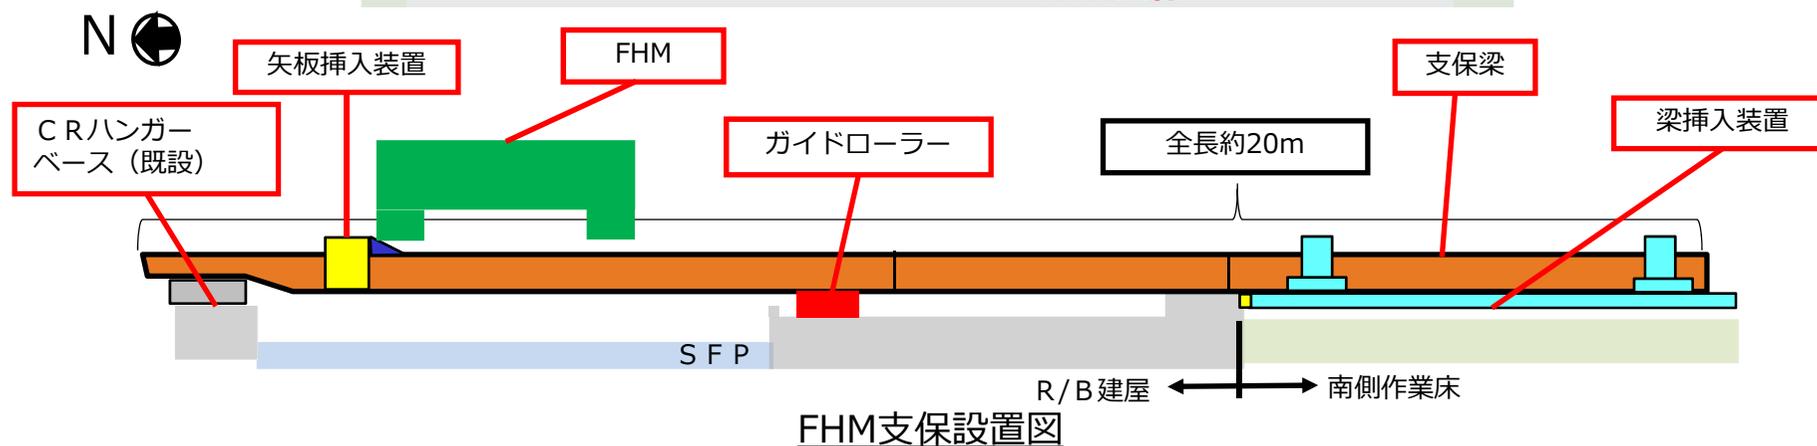
## 2. FHM支保梁概要

- 天井クレーン・FHM落下対策として、FHMに対してアクセス可能で効果的な位置に支保梁を設置する。

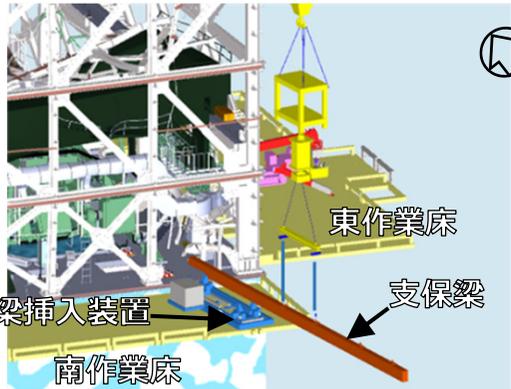
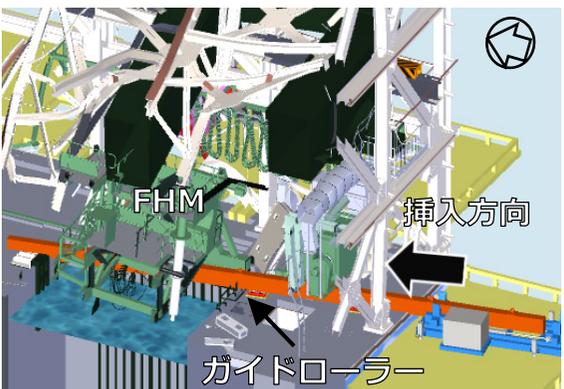
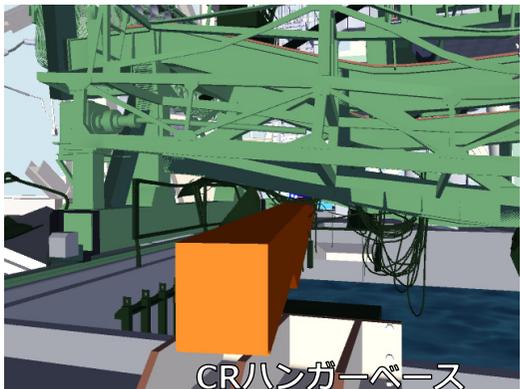
①支保梁設置	②支保梁挿入	③支保梁挿入 (拡大図)

- 南作業床に梁挿入装置及び支保梁を設置し (①)、梁挿入装置及びガイドローラーを用いて支保梁をFHM下部に挿入する (②～③)。その後、作業床上部の支保梁を取り外し、支保梁とFHMの隙間にFHMの北側から矢板を設置して支保梁の固定を行う (④～⑤)。

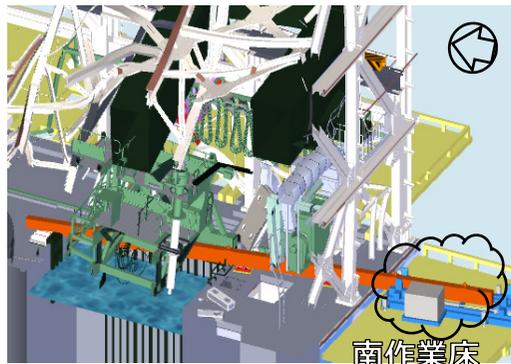
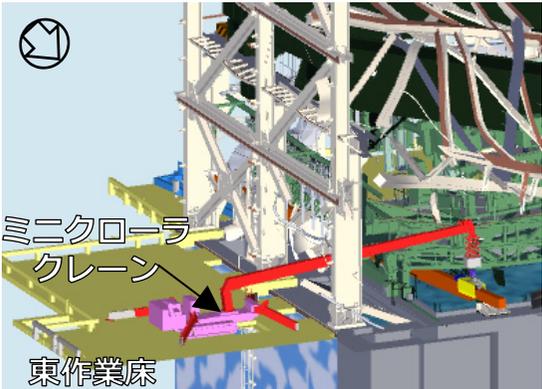
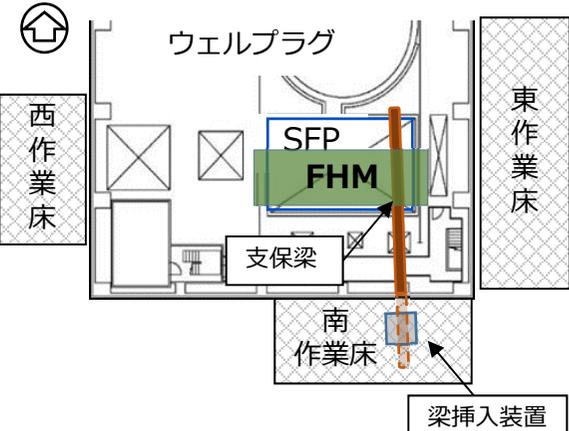
④支保梁挿入 (完了)	⑤矢板設置・支保梁設置完了	配置イメージ

<p>支保梁挿入完了後、作業床上部の支保梁を取り外す</p>

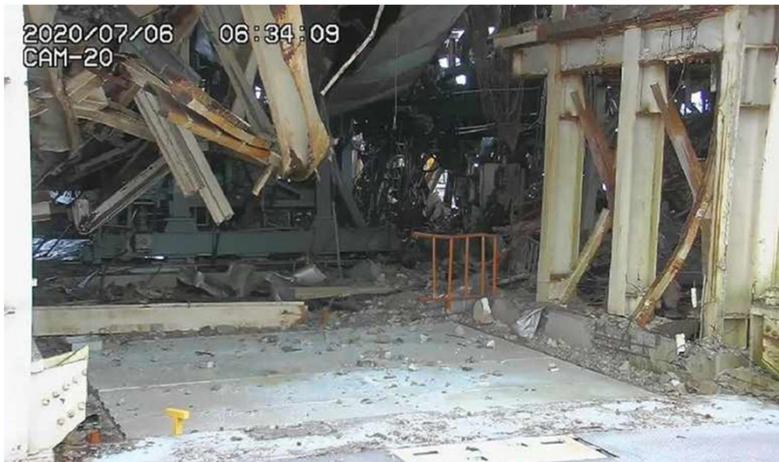
ガレキ撤去前(撮影日:2020.7.6)

- 天井クレーン支保設置に向け、2020年7月6日にSFP周辺西側の支障ガレキ撤去を開始。

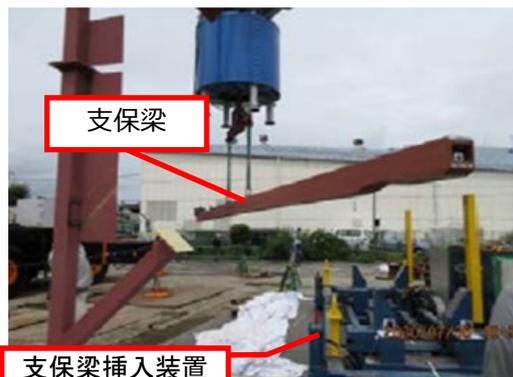
- 支保梁設置作業性試験：支保梁挿入装置を用いて支保梁をFHM下部模擬体の下に挿入(①～③)
- 矢板挿入作業性試験：矢板挿入装置を支保梁に設定し、自走により支保梁とFHMの隙間に設置(④～⑤)

①支保梁挿入装置への支保梁搭載

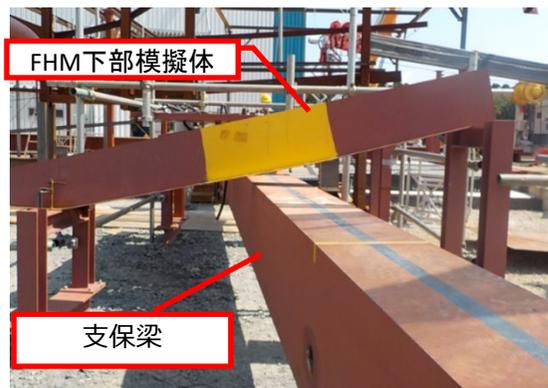
②支保梁挿入

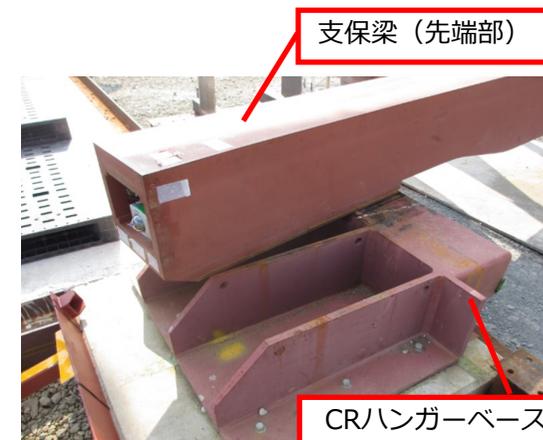
③支保梁挿入 (完了)

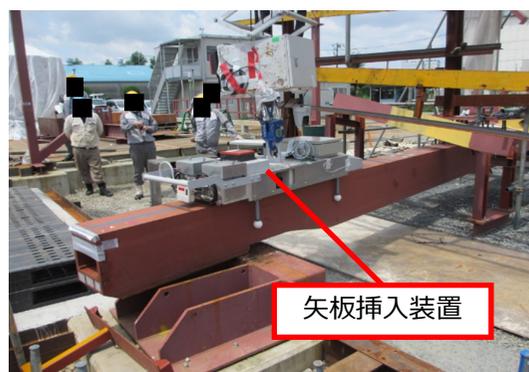
④矢板挿入装置の支保梁への設定

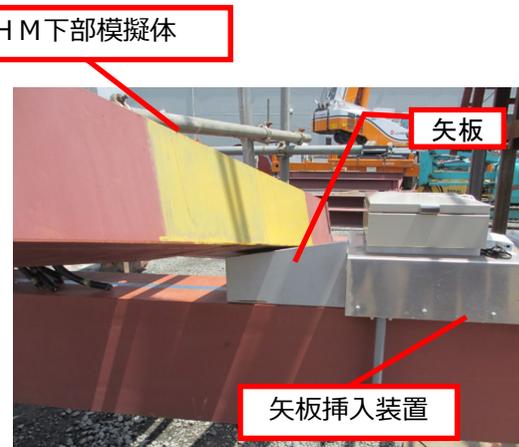
⑤矢板挿入装置自走, 挿入完了

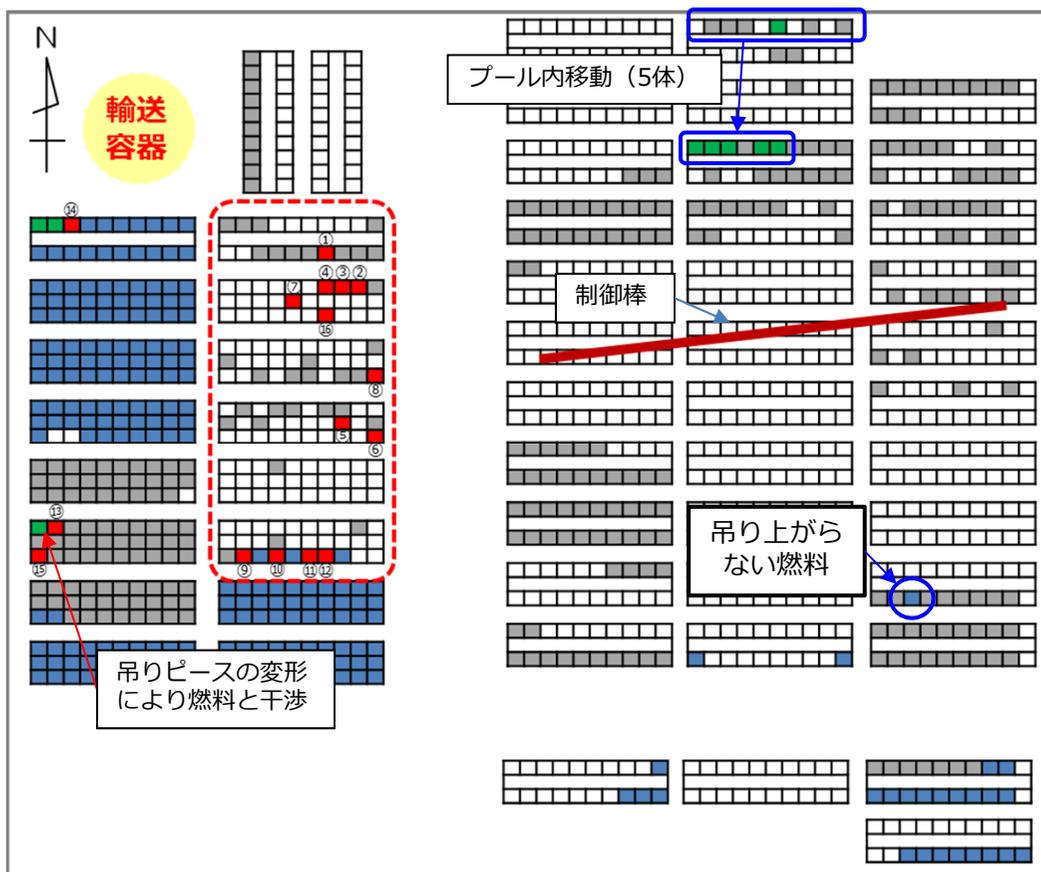
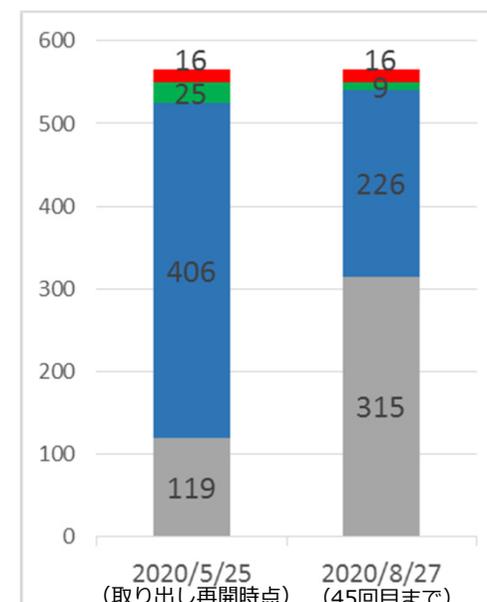
3号機使用済燃料プール (45回目までの取り出し状況を反映)

- 2020年8月27日朝時点,計315体/全566体の取り出しを完了している。
- 2020年8月11日,プール北端の燃料を対象に,ガレキ吸引のためのプール内移動を実施した。  
→詳細は次ページ

3号機使用済燃料プール内燃料内訳

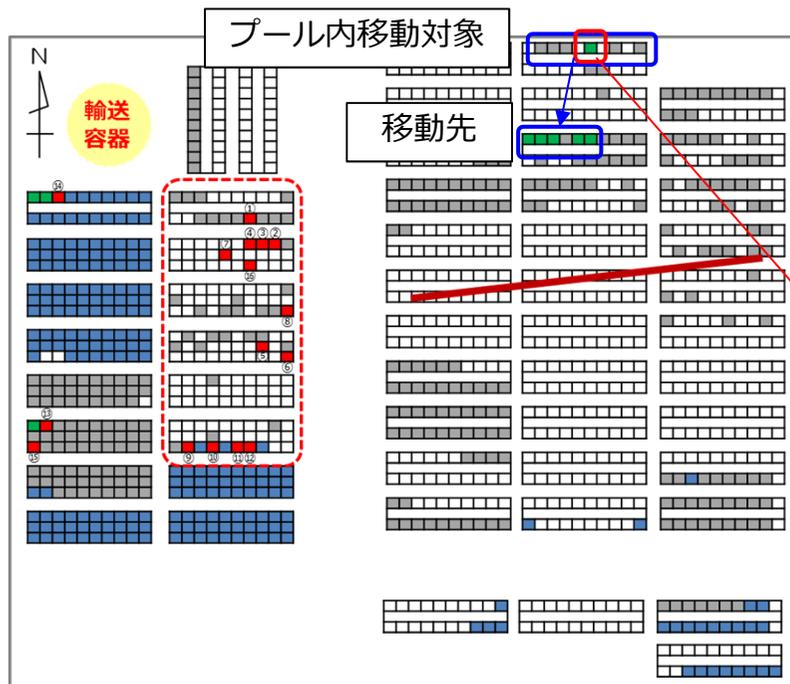
3号機使用済燃料プール

- プール端部に保管されている一部の燃料は、吸引装置を取り扱うFHM補助ホイストの運転範囲の制約のため、現在の位置ではガレキ吸引が十分にできない。そのため、プール内の別のラックに移動させた後、ガレキ吸引を行う。
- 2020/8/11 プール北端に位置する6体のうち、5体を南へ移動させた。残りの1体について、ラックの北側に機材を吊り下げているワイヤー※とマストITVブラケットの干渉を解消後、南へ移動予定。

プール内移動対象

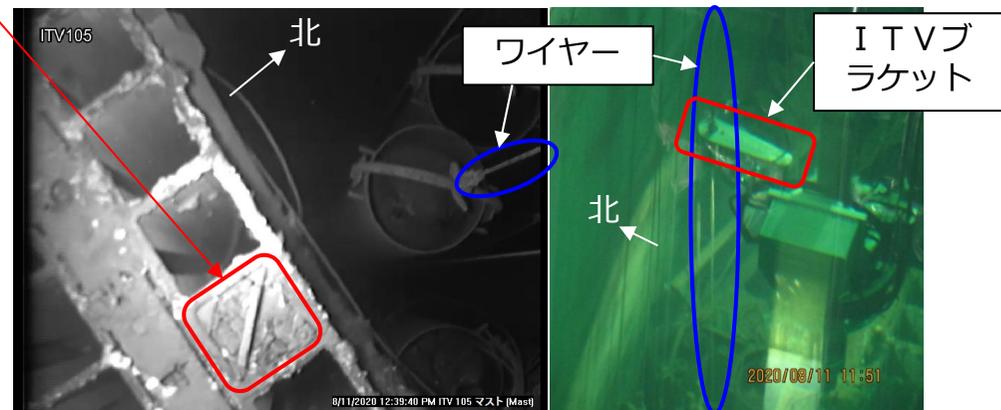
ワイヤーの干渉状況

※中性子検出器やフィルタ等をバスケットに収納し、ワイヤーでプール壁面に吊り下げて保管している。

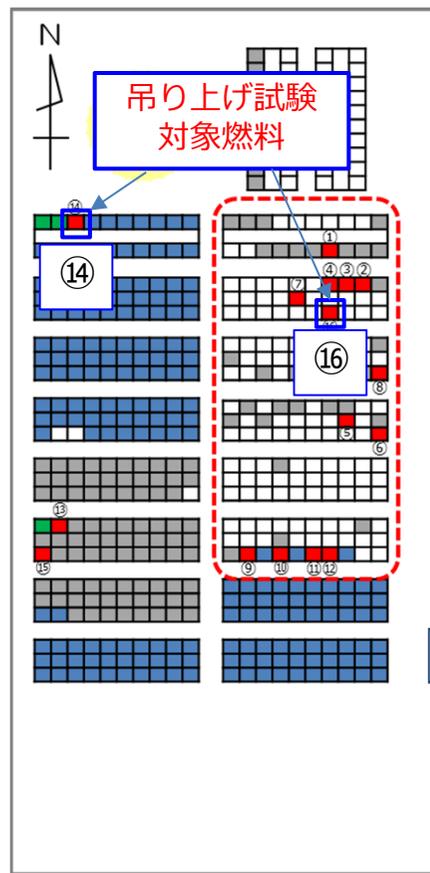
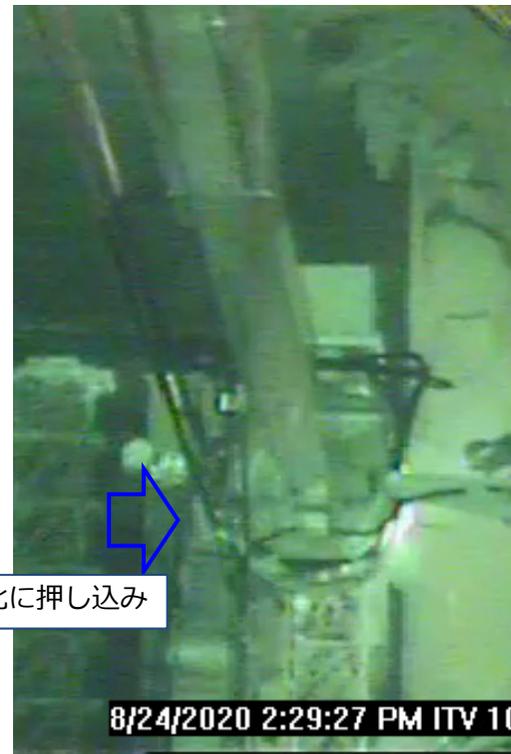
マニピュレータによるマストの補助  
撮影日 2020/8/24

- 2020/8/24 ハンドル変形燃料2体分の吊り上げ試験を実施。
  - ⑭※マニピュレータの補助によりマストの偏心を解消する必要がある燃料（P 9 参照）
  - ⑯※2020/5/25に新たに確認した変形燃料
- 制限荷重（700kg）以内にて吊り上げ可能であることを確認した。

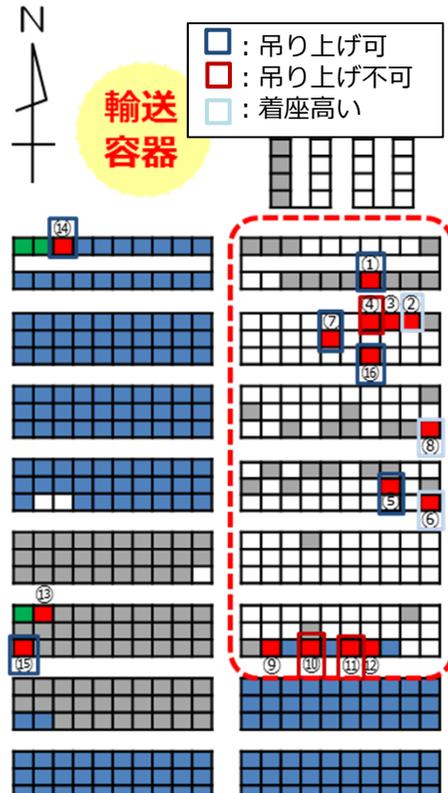
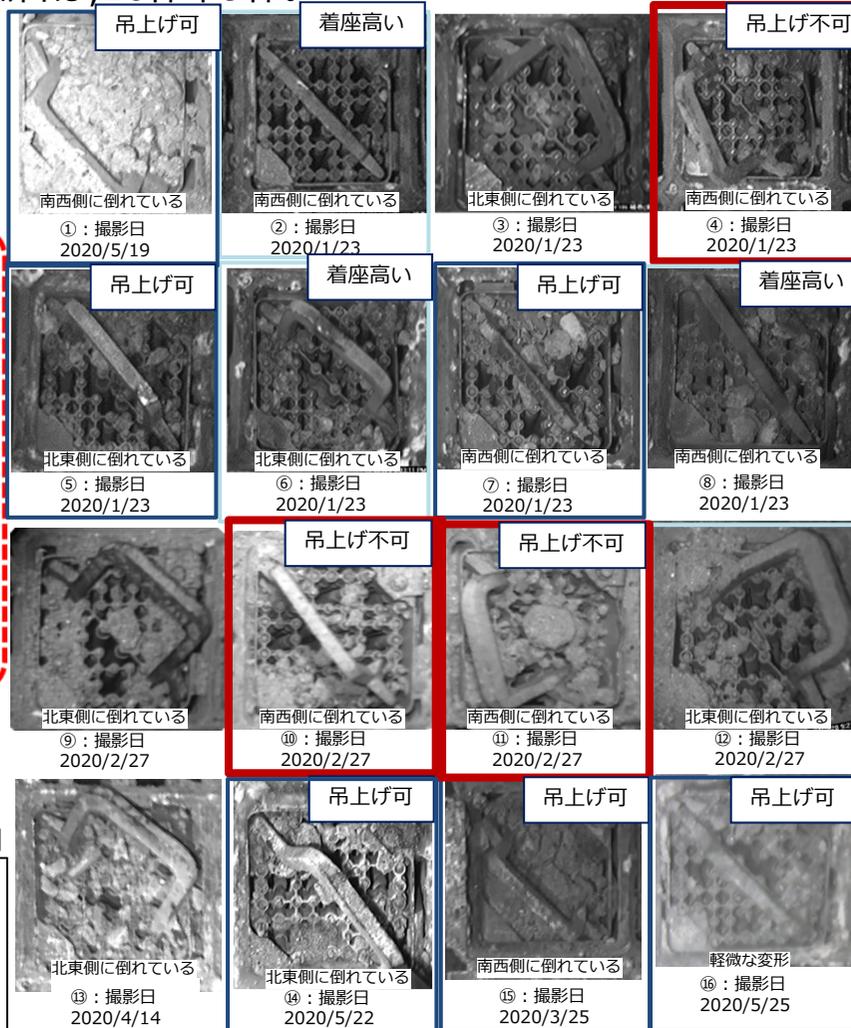
3号機使用済燃料プール内西側拡大図

- 5月28日時点でハンドル変形を確認した燃料は16体。このうち既存FHM掴み具で把持角度を超過している可能性のあるハンドル変形燃料は4体（区分C分）。2020年12月頃に吊り上げ試験を実施予定。
- 8月24日に、ハンドル変形燃料2体分（⑭⑯）が吊り上げ可能であることを確認。現時点で吊り上げ可能が確認できたハンドル変形燃料は、16体中9体。

N o.	型式	ITVによる推定曲がり角度	変形方向	取扱い区分※1
①	STEP2	約10°	反CF側	A
②	9×9A	約10°	反CF側	A
③	9×9A	約40°	CF側	C
④	9×9A	約40°※2	反CF側	B
⑤	9×9A	<10°	CF側	A
⑥	9×9A	約10°	CF側	A
⑦	9×9A	約10°	反CF側	A
⑧	9×9A	約20°	反CF側	A
⑨	9×9A	約40°	CF側	C
⑩	9×9A	約10°	反CF側	B
⑪	9×9A	約60°※2	反CF側	B
⑫	9×9A	約60°	CF側	C
⑬	9×9A	約40°	CF側	C
⑭	9×9A	約20°	CF側	B
⑮	STEP2	<10°	反CF側	A
⑯	9×9A	<10°	-	A

※1 : ハンドルが北東側に倒れている場合は、チャンネルファスナが掴み具と干渉するため、把持可能な角度が小さい。  
 ※2 : 吊り上げ試験時に、ハンドルが数度程度曲げ戻ったことを確認している。

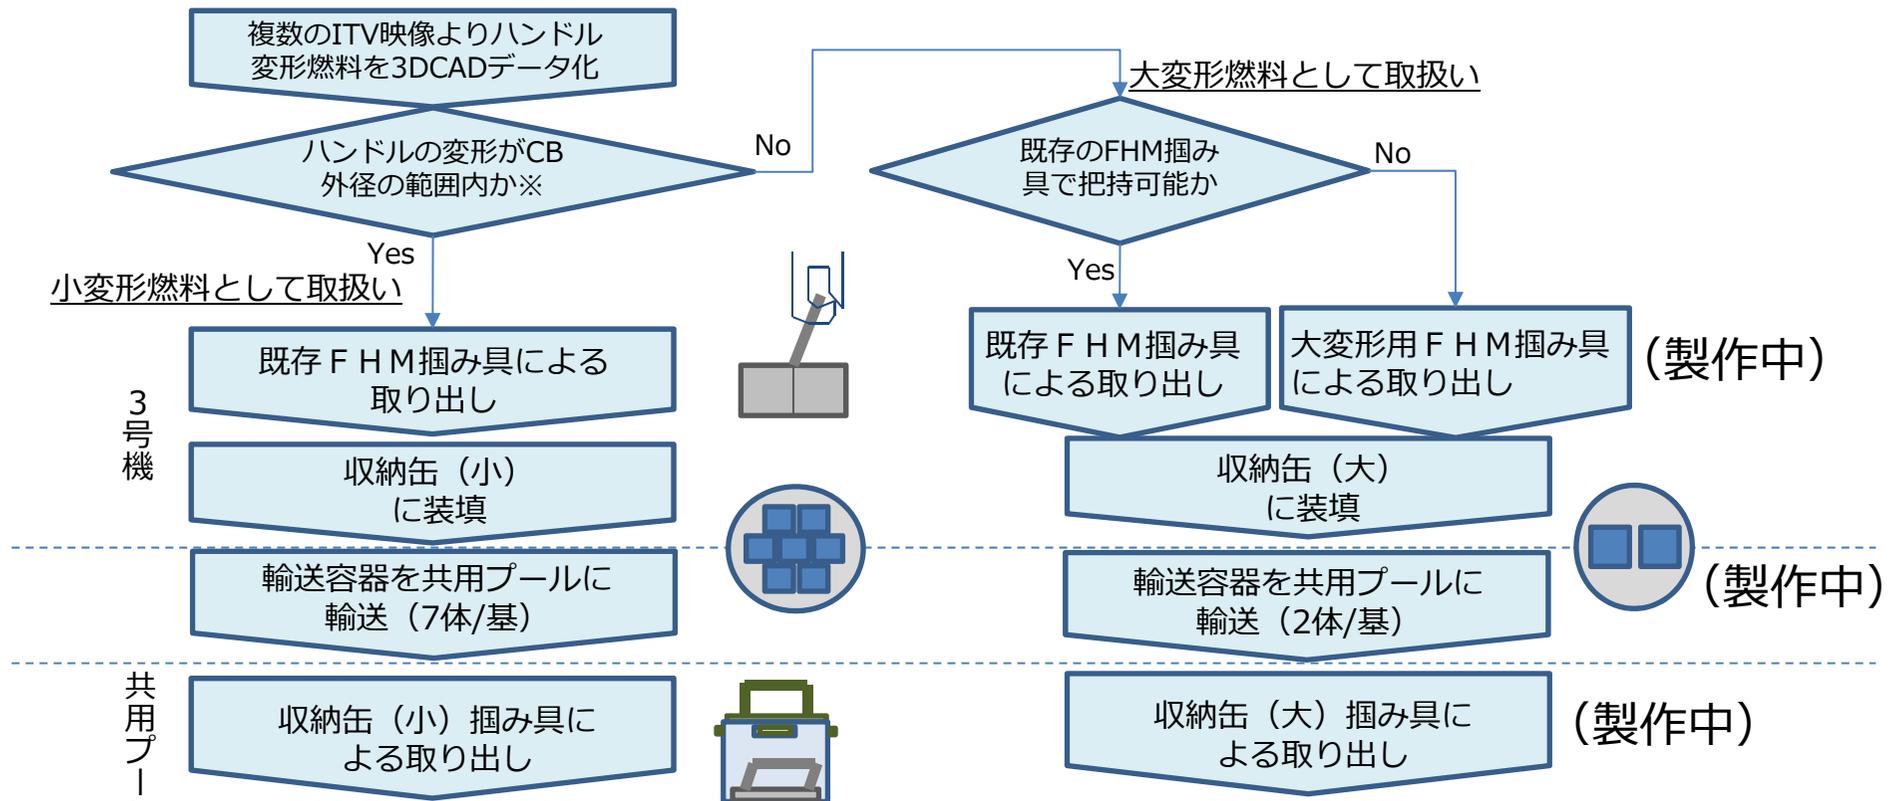
- ハンドル変形燃料については、以下の流れで取り出しを実施する。
  - ✓ 3号機では、変形したハンドルを既存FHM掴み具で把持する。なお、変形量が大きい場合は、新たに大変形用FHM掴み具を用意する。
  - ✓ 輸送時は、ハンドルの変形量に応じて、収納缶を使い分ける。
  - ✓ 共用プールでは、収納缶ごと専用ラックに保管する。

※CB：チャンネルボックス。変形したハンドルがCB外径の範囲内に収まっていれば収納缶（小）と干渉なく収納可。複数のITV映像より3DCAD化し上方から確認し判断する。 8

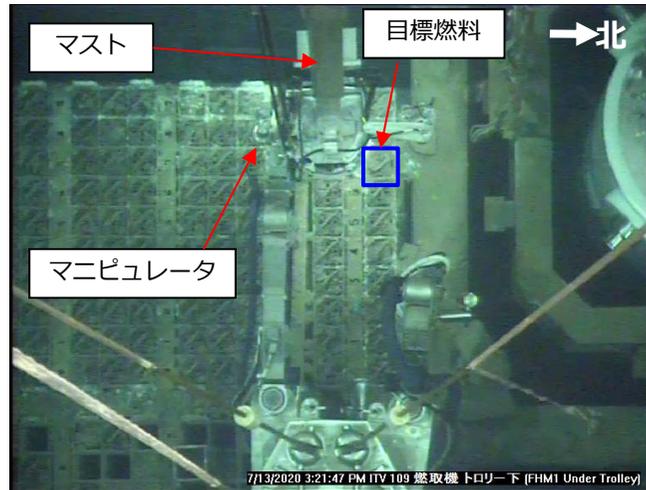
押し込み前

- マニピュレータでマストを北側に押し込んで傾けることで、輸送容器洗浄配管近傍の燃料を把持できることを確認した。また、マストを押し込んだ状態で燃料を問題なく引き抜き可能であることを模擬燃料で確認済み。

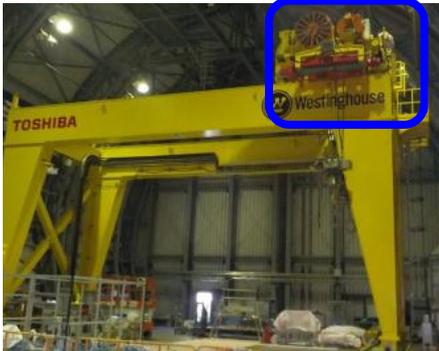
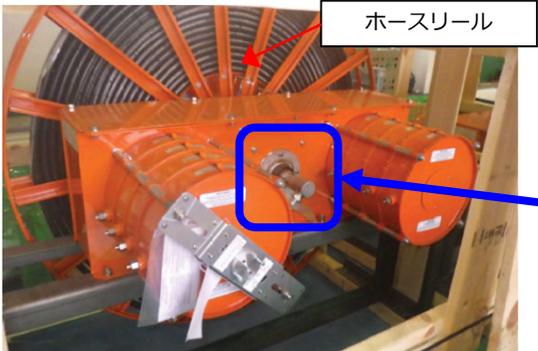
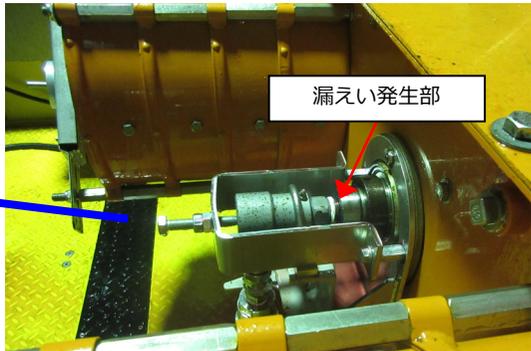
発生事象	クレーン主巻からの作動流体の漏えい（その1）
<p>概要</p>	<ul style="list-style-type: none"> <li>✓ 7/29 16:07 3号機使用済燃料が装填されたキャスクをオペフロから地上に吊りおろし中に、作動流体（水グリコール）の「漏えい警報」及びITVで作動流体（水グリコール）の滴下を確認。作業を一次中断。</li> <li>✓ キャスクの着座は完了。</li> <li>✓ 現場確認の結果、クレーン主巻の作動流体（水グリコール）ホース継手のねじ込み部に漏えいがあることを確認。</li> </ul> <div style="display: flex; justify-content: space-around; align-items: flex-start;"> <div style="text-align: center;">
