1号機 ガレキ撤去作業時の
ガレキ落下防止・緩和対策の進捗状況
(天井クレーン支保の設置)

東京電力ホールディングス株式会社

3号機 燃料取り出しの状況について

1号機飛散防止剤散布実績及び連続ダストモニタ計測値

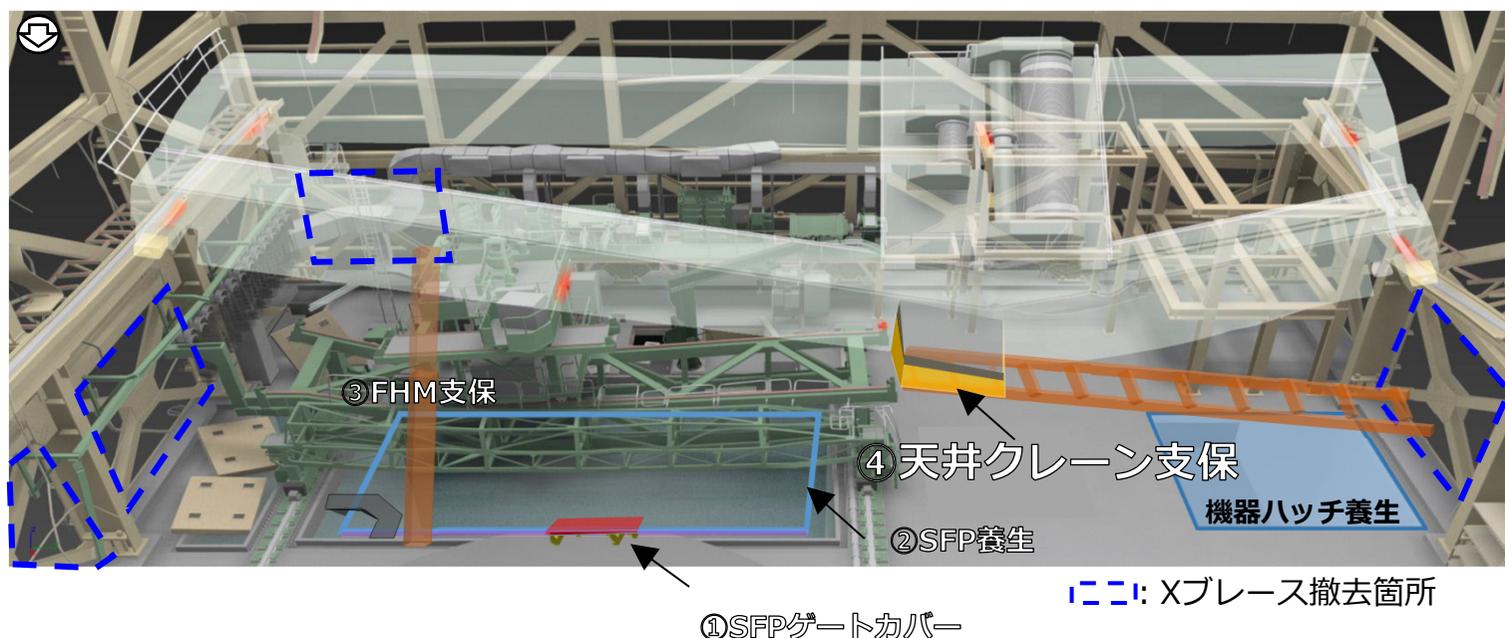
図：ガレキ落下防止・緩和対策の概要

※ ①SFPゲートカバー（2020年3月設置完了）
➢ 屋根鉄骨・小ガレキ等がSFPゲート上に落下した際のSFPゲートのずれ・損傷による水位低下リスクを低減

②SFP養生（2020年6月設置完了）
➢ 屋根鉄骨・小ガレキ等がSFPに落下した際に燃料等の健全性に影響を与えるリスク低減

③ FHM支保、④天井クレーン支保
➢ 屋根鉄骨・小ガレキ等撤去により、天井クレーン/FHMの位置ずれや荷重バランスが変動し天井クレーン落下に伴うダスト飛散のリスク及び燃料等の健全性に影響を与えるリスク低減

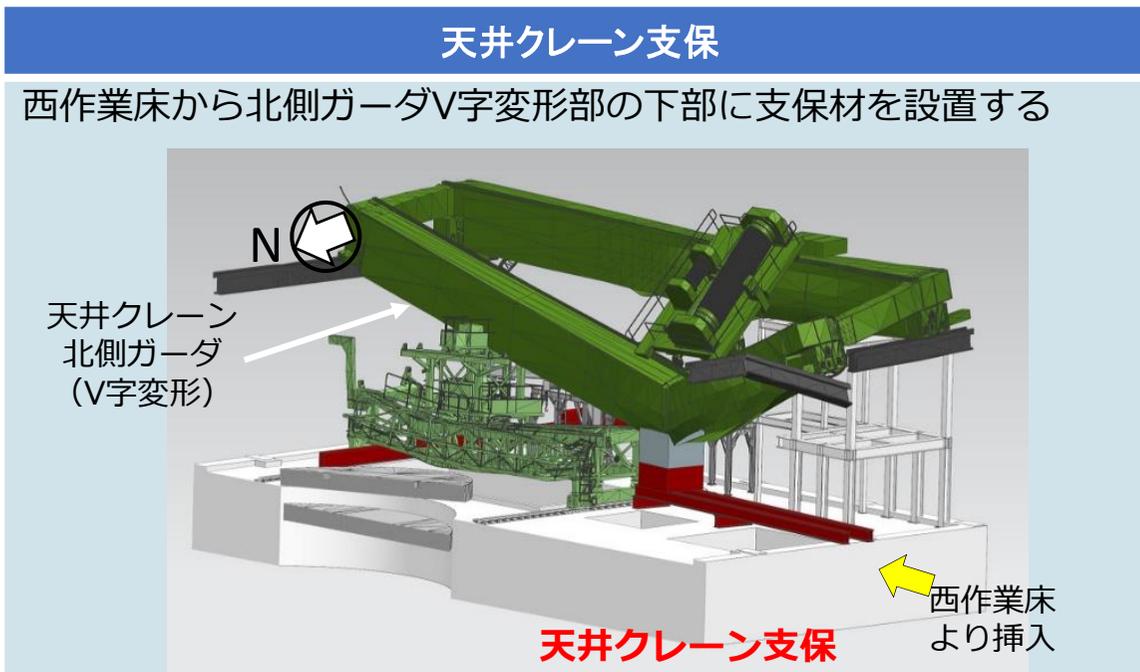
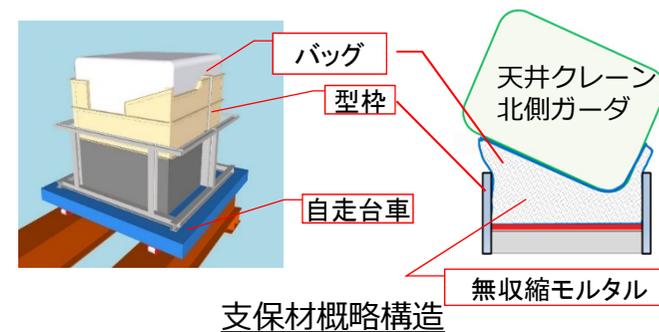
- 天井クレーンに対してアクセス可能で効果的な位置に支保材を設置する。

支保材(バッグ)仕様			
外形	幅 約2m×長さ 約1.9m×高さ 約0.6m		
材質	外装	天端面	ポリエステル (内袋1層+外袋2層)
		側面・底面	高強度ポリエステル (内袋1層+外袋1層)
	充填材	無収縮モルタル

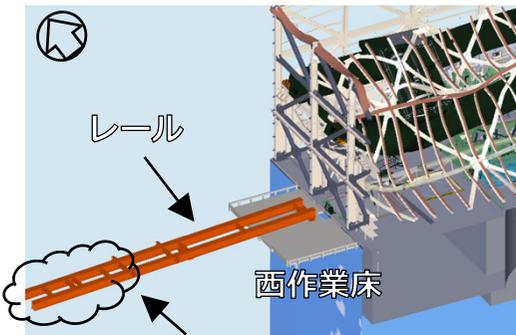
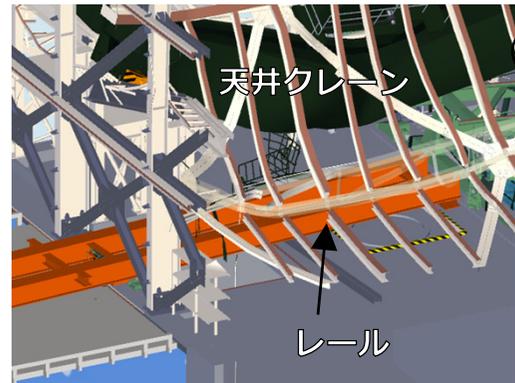
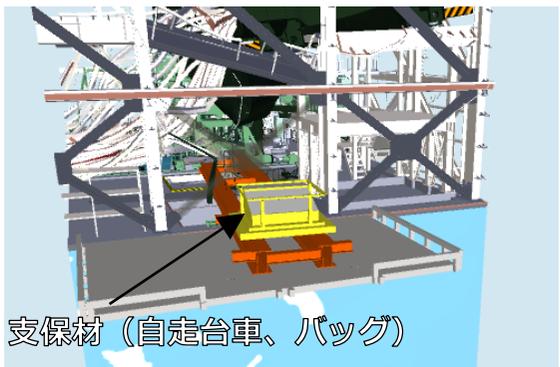
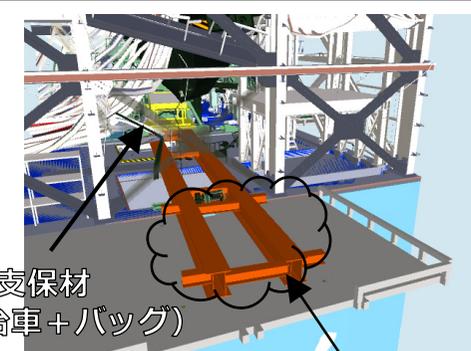
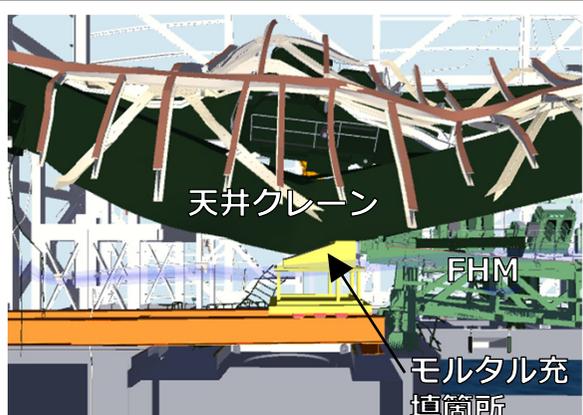
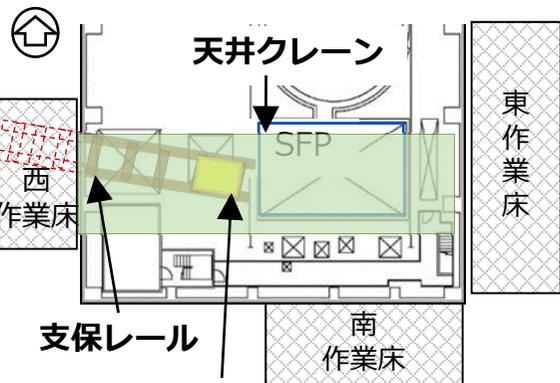
- 西作業床から支保材を挿入するためのレールを設置し（①～②）、レール上に支保材（自走台車、バッグ）を設置して北側ガーダのV字変形部下部まで自走させる（③～④）。その後、支保材のバッグに無収縮モルタルを充填し、ガーダ形状に倣った支保材を形成させる（⑤）。

①レール挿入	②レール設置	③支保材設置

<p>レール 西作業床</p> <p>レール設置後、作業床外側レールを撤去する。</p>

<p>天井クレーン レール</p>

<p>支保材（自走台車、バッグ）</p>
④台車自走、支保材設置完了	⑤モルタル充填、設置完了	配置イメージ

<p>支保材（自走台車+バッグ）</p> <p>モルタル充填完了後、作業床上のレールを取り外す</p>

<p>天井クレーン FHM モルタル充填箇所</p>

<p>天井クレーン SFP 西作業床 東作業床 支保レール 支保材 南作業床</p>

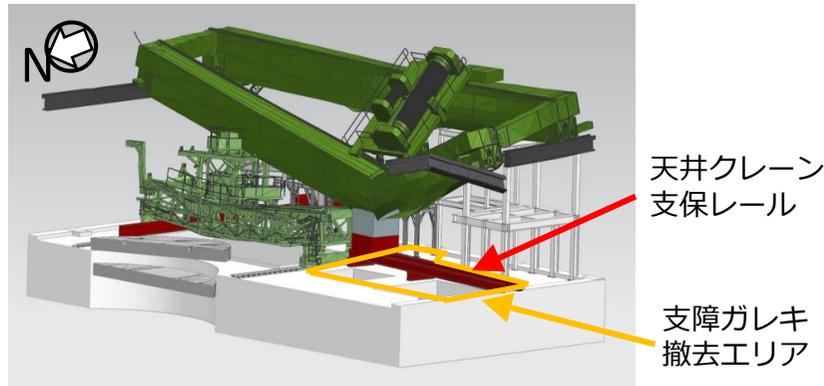
天井クレーン支保イメージ図

- 天井クレーン支保のレール設置エリアにある支障ガレキ（西側）について、2020年7月6日より撤去を開始し、9月18日に撤去作業が完了した。

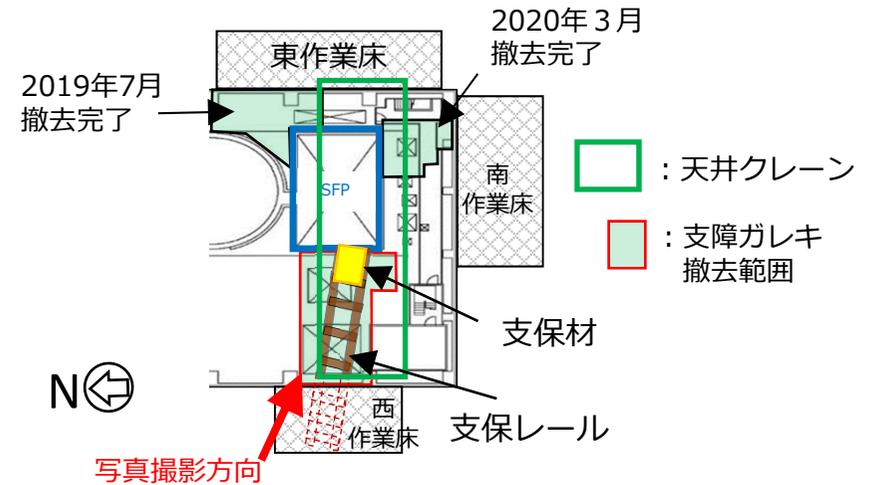
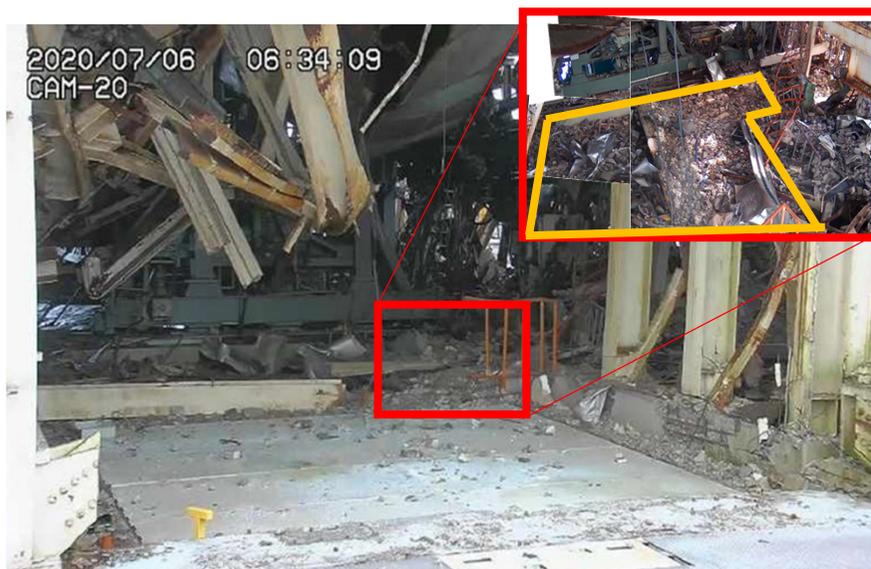
ガレキ撤去前(撮影日:2020.7.6)

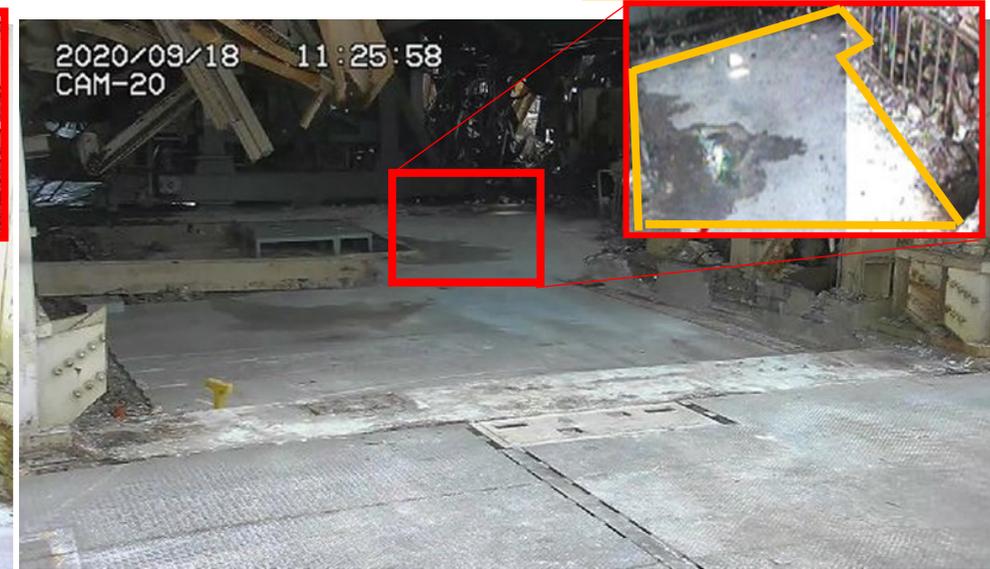
ガレキ撤去後(撮影日:2020.9.18)

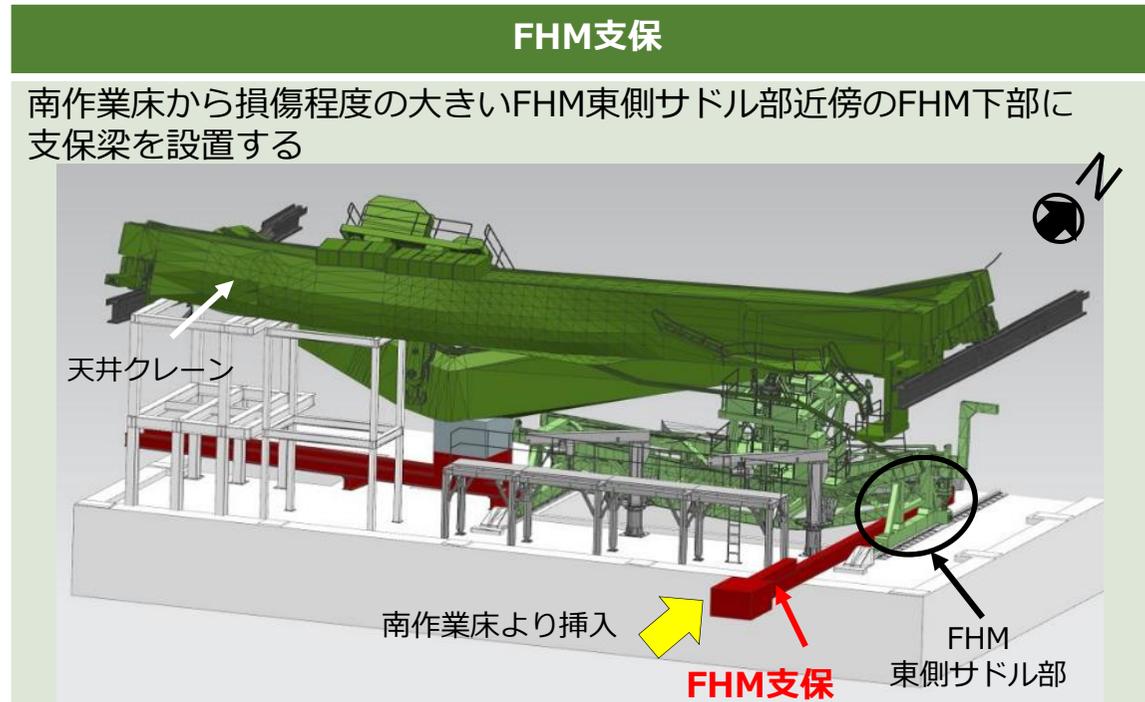
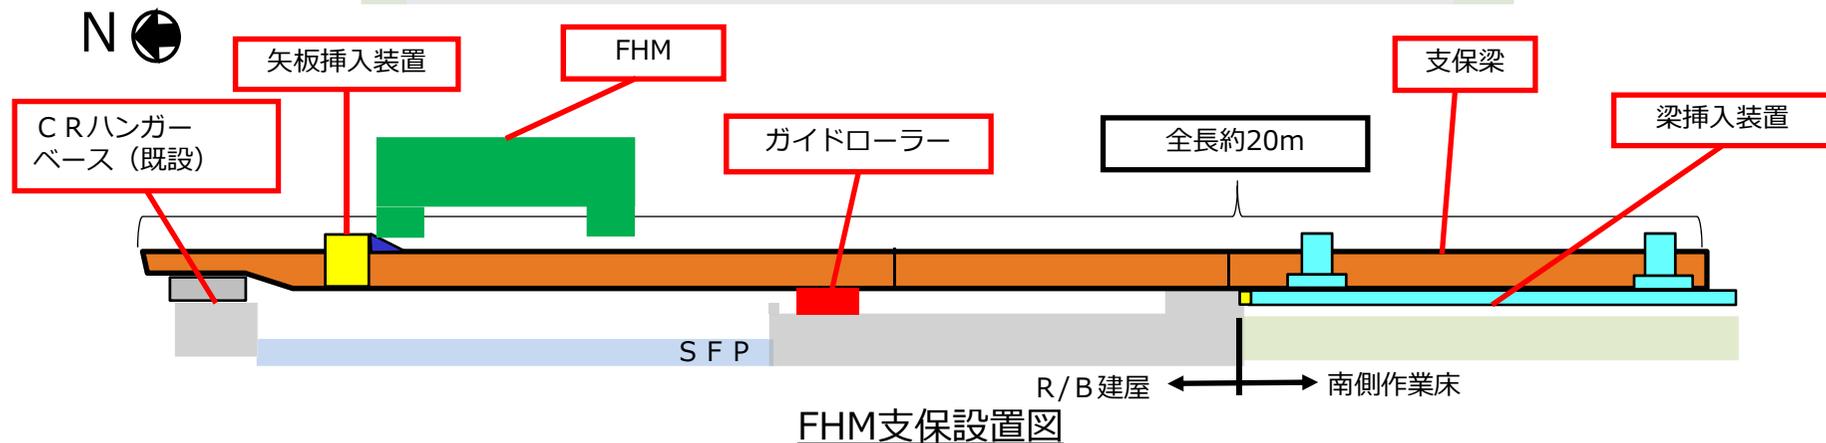
【参考】 FHM支保梁概要

- 天井クレーン・FHM落下対策として、FHMに対してアクセス可能で効果的な位置に支保梁を設置する。

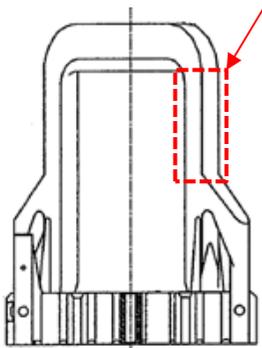
上部タイププレート（UTP）の構造

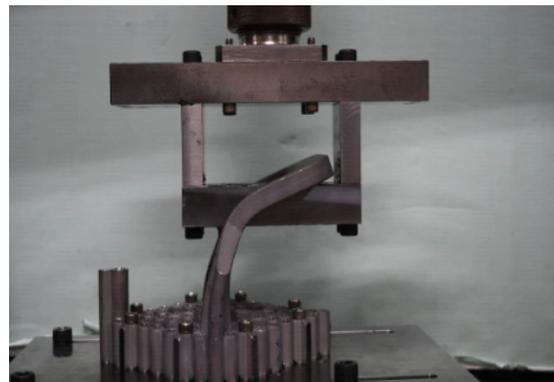
試験条件		条件設定の考え方	
初期変形角度	80°以上	<ul style="list-style-type: none"> 3号機SFP内のハンドル変形燃料のうち、最も変形が大きいもの（60°）に対して余裕のある角度を設定した。変形付与は片側部分模擬については動的・静的の2つの方法で実施した。燃料ハンドル模擬は、静的な変形付与のみ実施した。 	
引張試験	引張荷重	9.1kN(928kg)	<ul style="list-style-type: none"> 前回実施荷重
		13kN(1326kg)	<ul style="list-style-type: none"> 吊り上げ荷重（1000kg）に対して、引張試験装置の荷重計の誤差、温度条件等を考慮して保守的に設定した
		26kN(2652kg)	<ul style="list-style-type: none"> 上記荷重の2倍を設定した
引張回数	10回	<ul style="list-style-type: none"> 実機で想定される吊り上げ回数から、保守的に10回と設定した。 	
破断試験	—	<ul style="list-style-type: none"> 試験片が破断するまで荷重を付与した（片側部分の模擬体のみ）

引張試験外観

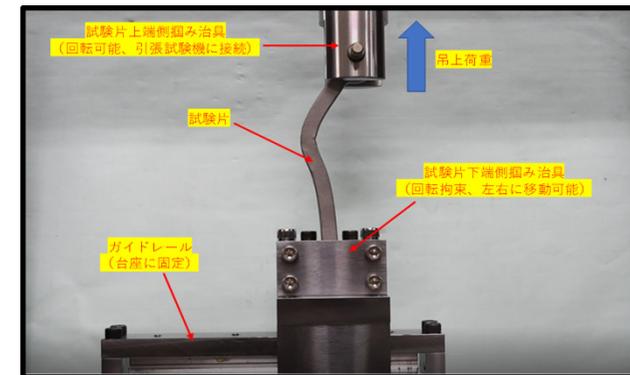
引張試験外観（片側部分模擬）

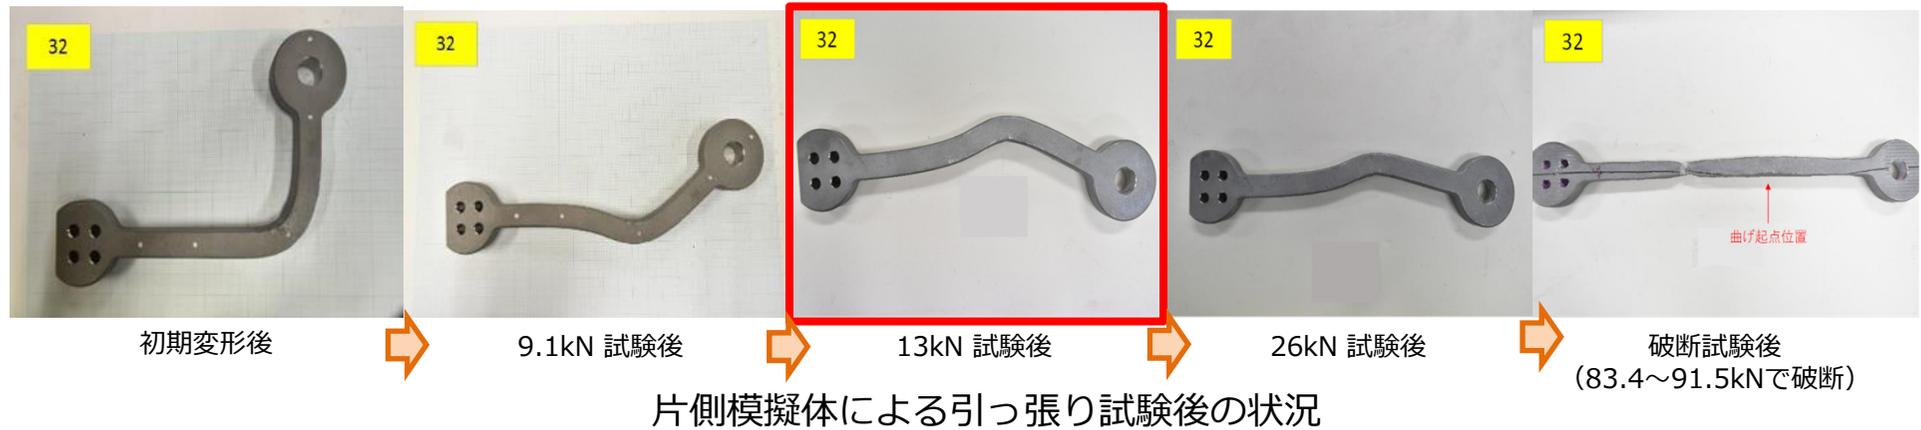
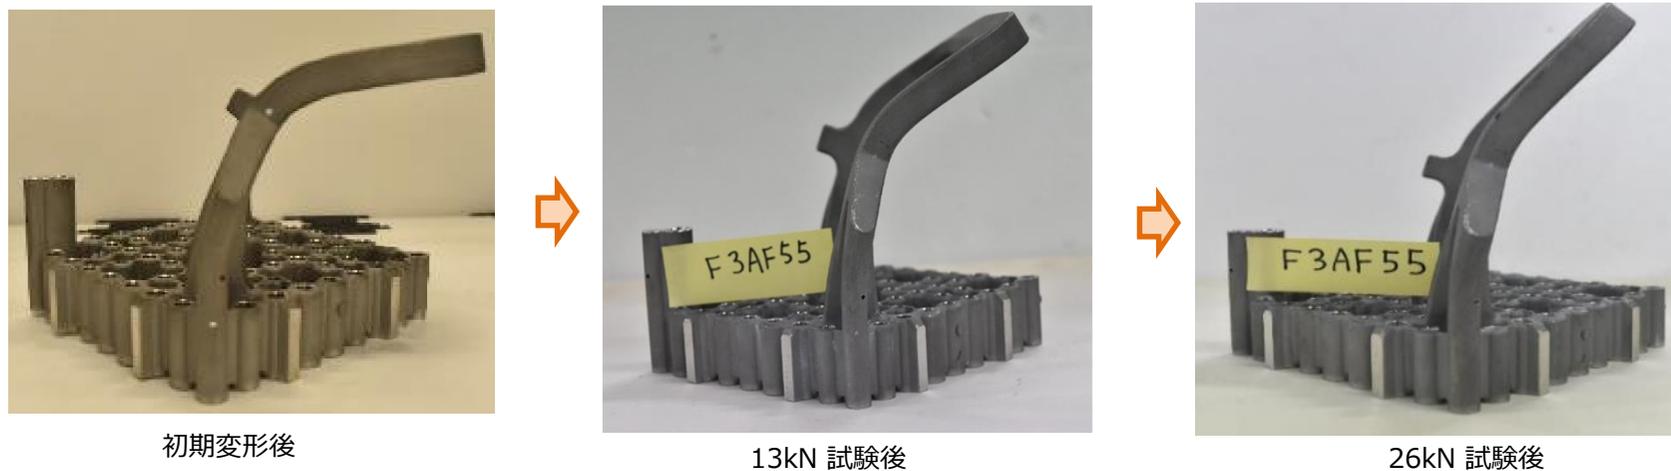
- 26kN (2652kg) の範囲において燃料ハンドルの破断は確認されなかった
- 片側模擬体による破断試験では, 83.4~91.5kN(8505~9331kg)※の範囲で破断を確認した

※: 4つの試験片で試験を実施。最小~最大破断荷重を記載

燃料ハンドル (上部タイププレート) の引っ張り試験後の状況

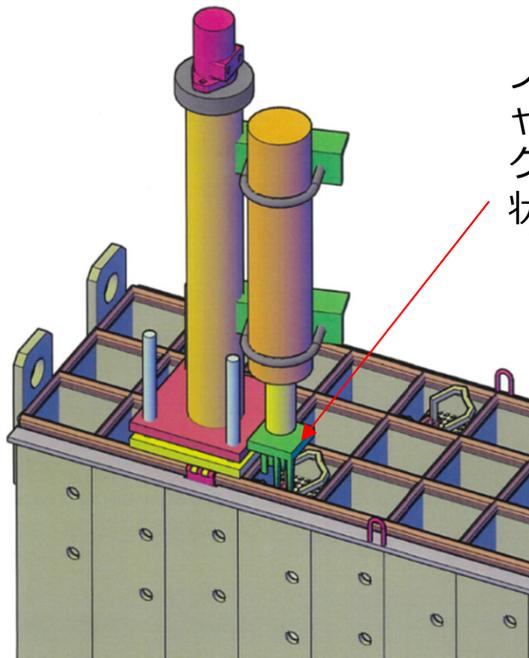
圧縮空気注入案

ノズルから圧縮空気をチャンネルボックスとラックの間に注入し、ガレキの状態を変化

- 圧縮空気の注入案およびラックへの振動付与によりガレキの状態を変化させる案を検討中。
- 実機適用前に、ガレキを詰めた状態を模擬したモックアップを実施し性能を確認していく。

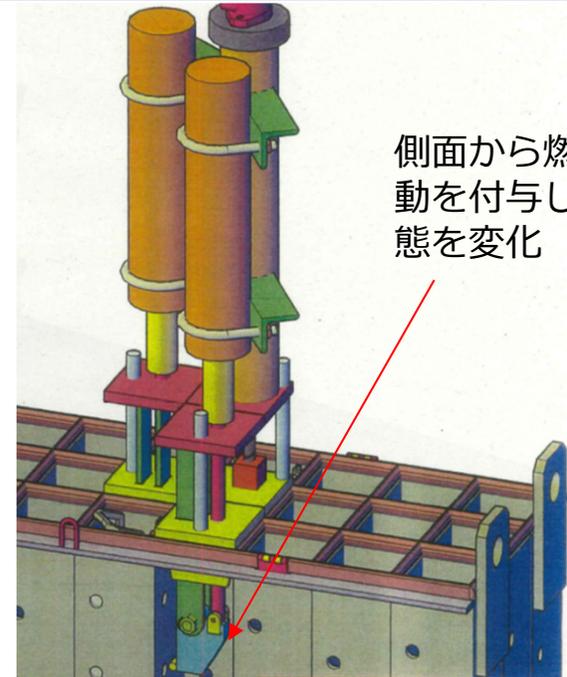
振動付与案

側面から燃料ラックへ振動を付与し、ガレキの状態を変化

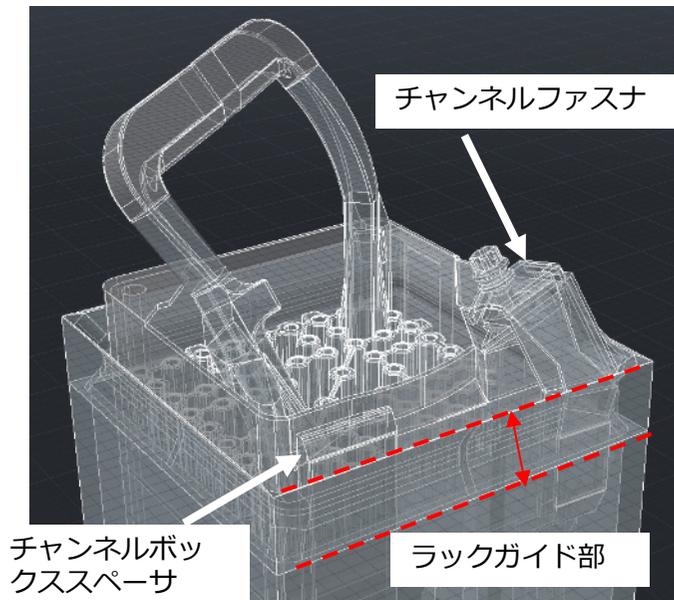
ラックと燃料上部の取り合い（④※燃料）

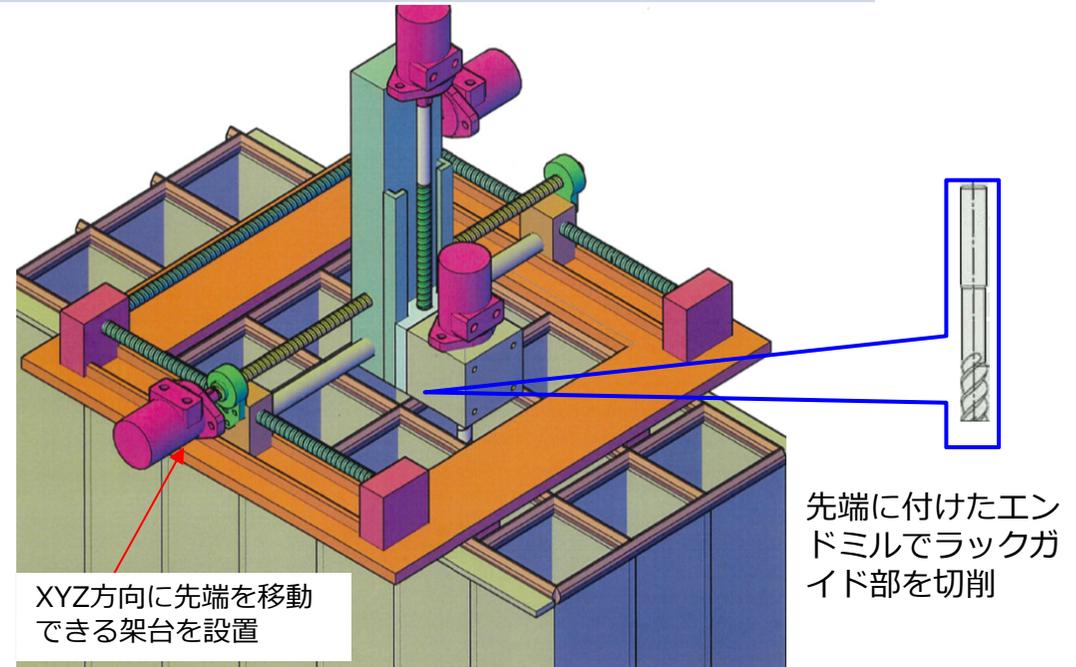
- 燃料上部の変形によるラック上部との干渉解除のため、ラック上部のラックガイド部の切削を検討中（チャンネルファスナ等とラックガイド部が干渉している可能性を考慮）。
- 実機適用前に、ラックガイド部が切削可能であることをモックアップで確認する。

ラックガイド切削案

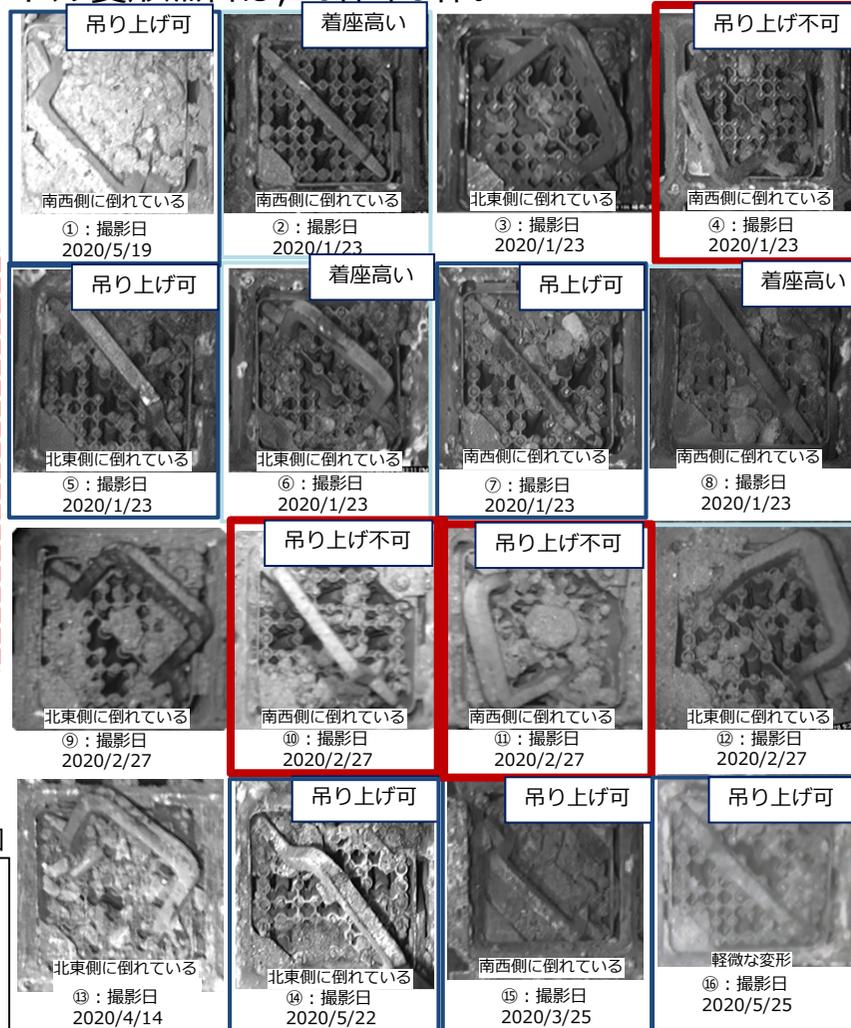
- 5月28日時点でハンドル変形を確認した燃料は16体。このうち既存FHM掴み具で把持角度を超過している可能性のあるハンドル変形燃料は4体（区分C分）。2020年12月頃に吊り上げ試験を実施予定。
- 8月24日に、ハンドル変形燃料2体分（⑭および⑯燃料）が吊り上げ可能であることを確認。現時点で吊り上げ可能が確認できたハンドル変形燃料は、16体中9体。

3号機使用済燃料プール内西側拡大図

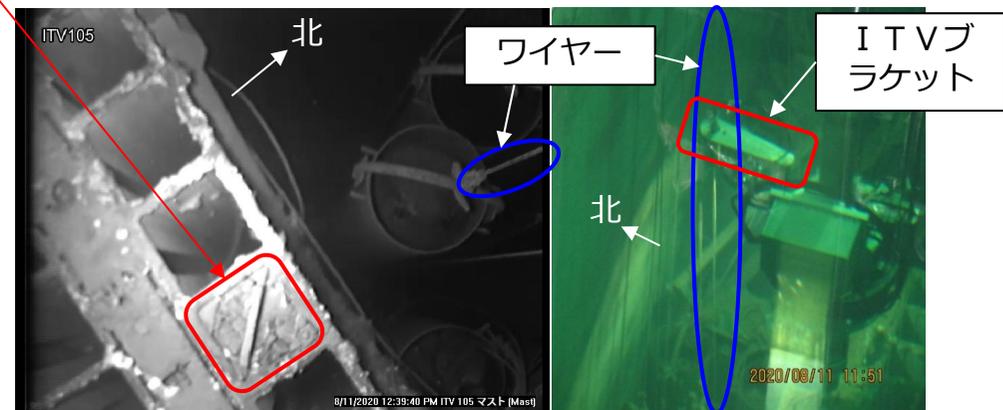
ワイヤーの干渉状況

※中性子検出器やフィルタ等をバスケットに収納し、ワイヤーでプール壁面に吊り下げて保管している。

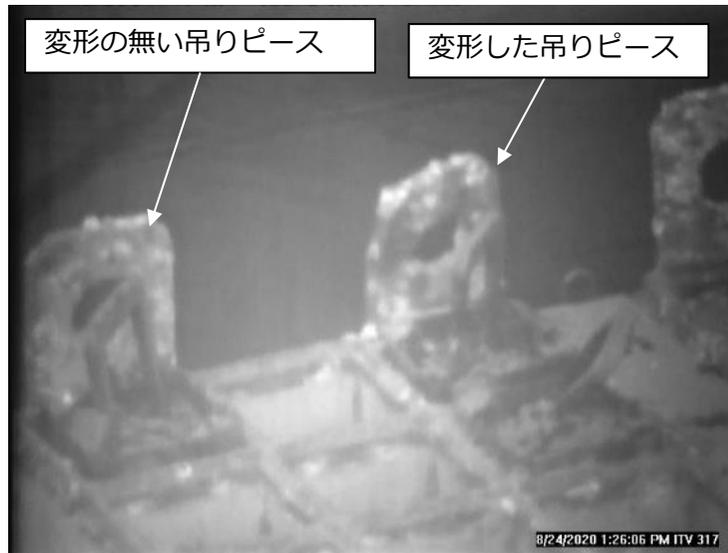
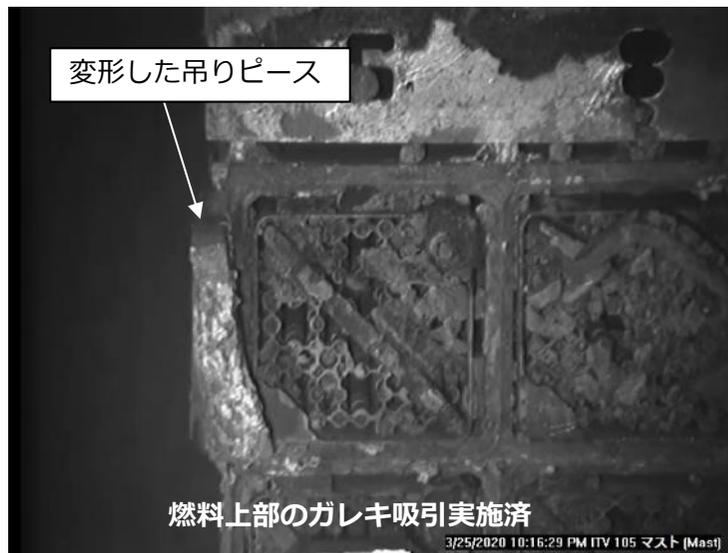
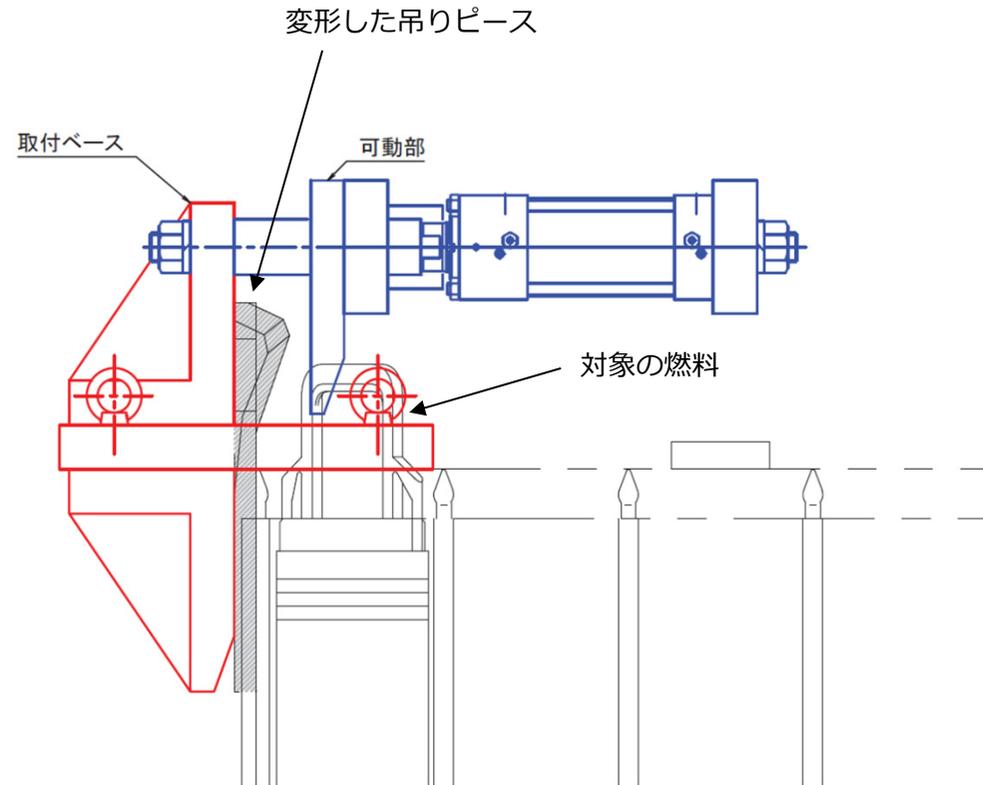
- 吊りピースをシリンダ等により押し付け曲げ戻し,燃料との干渉を解除する措置を準備中
- 現在装置の設計検討中であり, 2020年12月末までに干渉解除の措置を実施予定

シリンダによる曲げ戻しの概念図

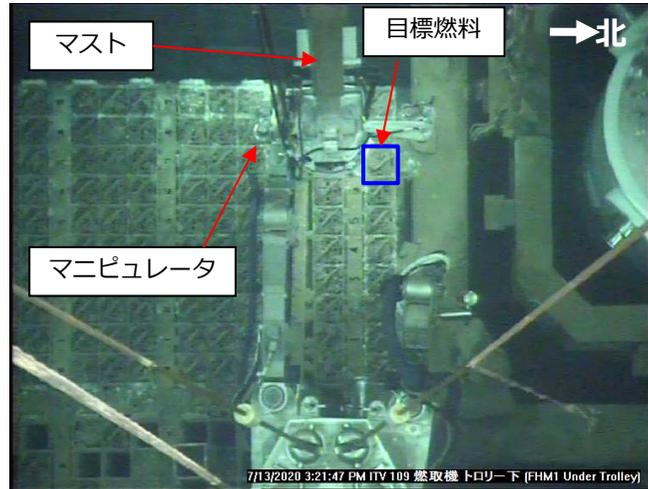
押し込み前

- マニピュレータでマストを北側に押し込んで傾けることで、輸送容器洗浄配管近傍の燃料を把持できることを確認した。また、マストを押し込んだ状態で燃料を問題なく引き抜き可能であることを模擬燃料で確認済み。

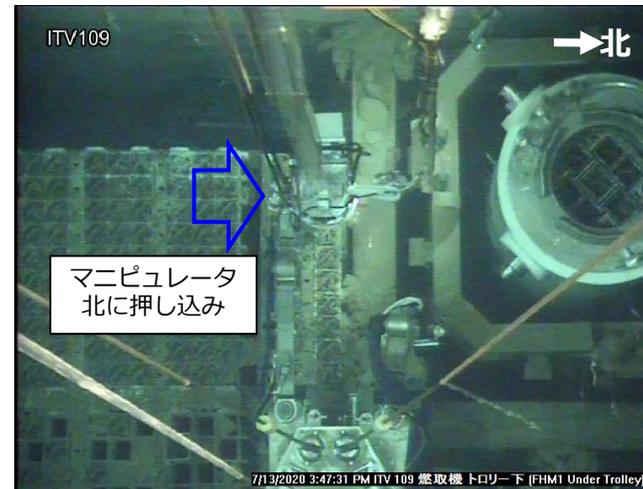
押し込み後

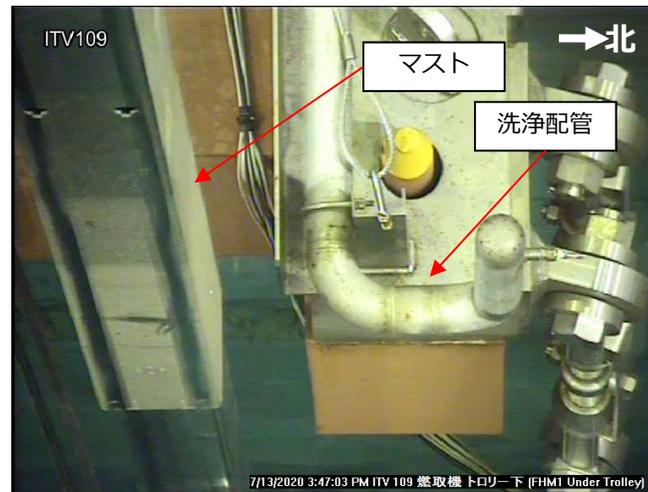
輸送容器洗浄配管との干渉状況（押し込み後）

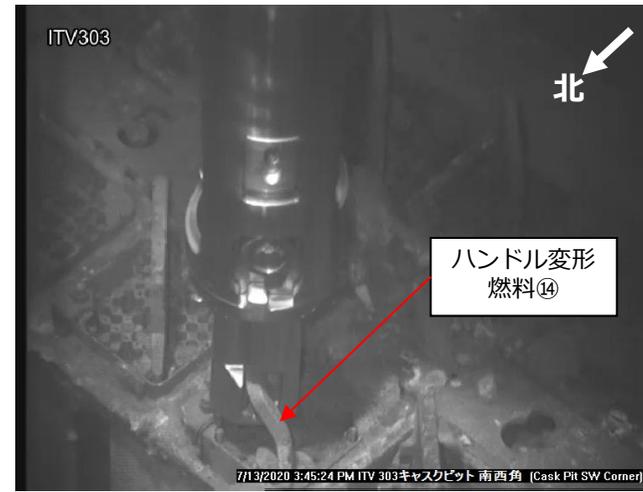
把持確認 (⑭※燃料)

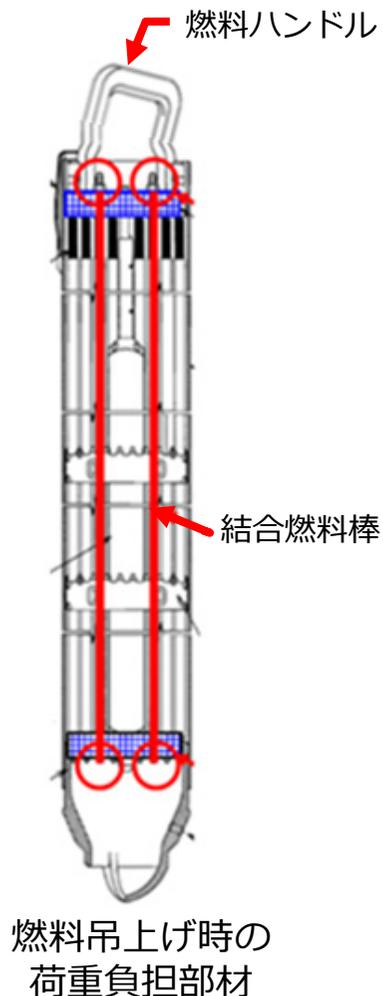
■ 吊り上げ荷重設定の考え方

- ・ 燃料吊り上げ時は,結合燃料棒 (全 8 本) と燃料ハンドルが荷重を負担する

- ①ガレキ衝突解析および実燃料の外観観察の結果,ハンドル変形燃料は4本以上の結合燃料棒で吊り上げ荷重を負担できる状態であることを確認。
- ②燃料吊り上げ時は3本以上の結合燃料棒でバランスを保ち吊り上がる。吊り上げ強度評価の結果,降伏応力に対する比率は約0.51^{*1},引っ張り強さに対する比率は約0.35^{*1}であり,1000kgの荷重を負担できる状態であることを確認。
- ③また,引っ張り試験の結果,燃料棒は1本あたり1000kg以上の耐荷重を有する

- ①当初,吊り上げ荷重を700kg^{*2}を上限とし変形したハンドル模擬体の引っ張り試験を実施。ハンドルの強度に問題の無い事を確認。
- ②今回,新たに変形したハンドルを模擬した引っ張り試験を実施。**1000kgに余裕を見て約2000kgまで増加させた場合でもハンドルの強度に問題の無い事を確認**

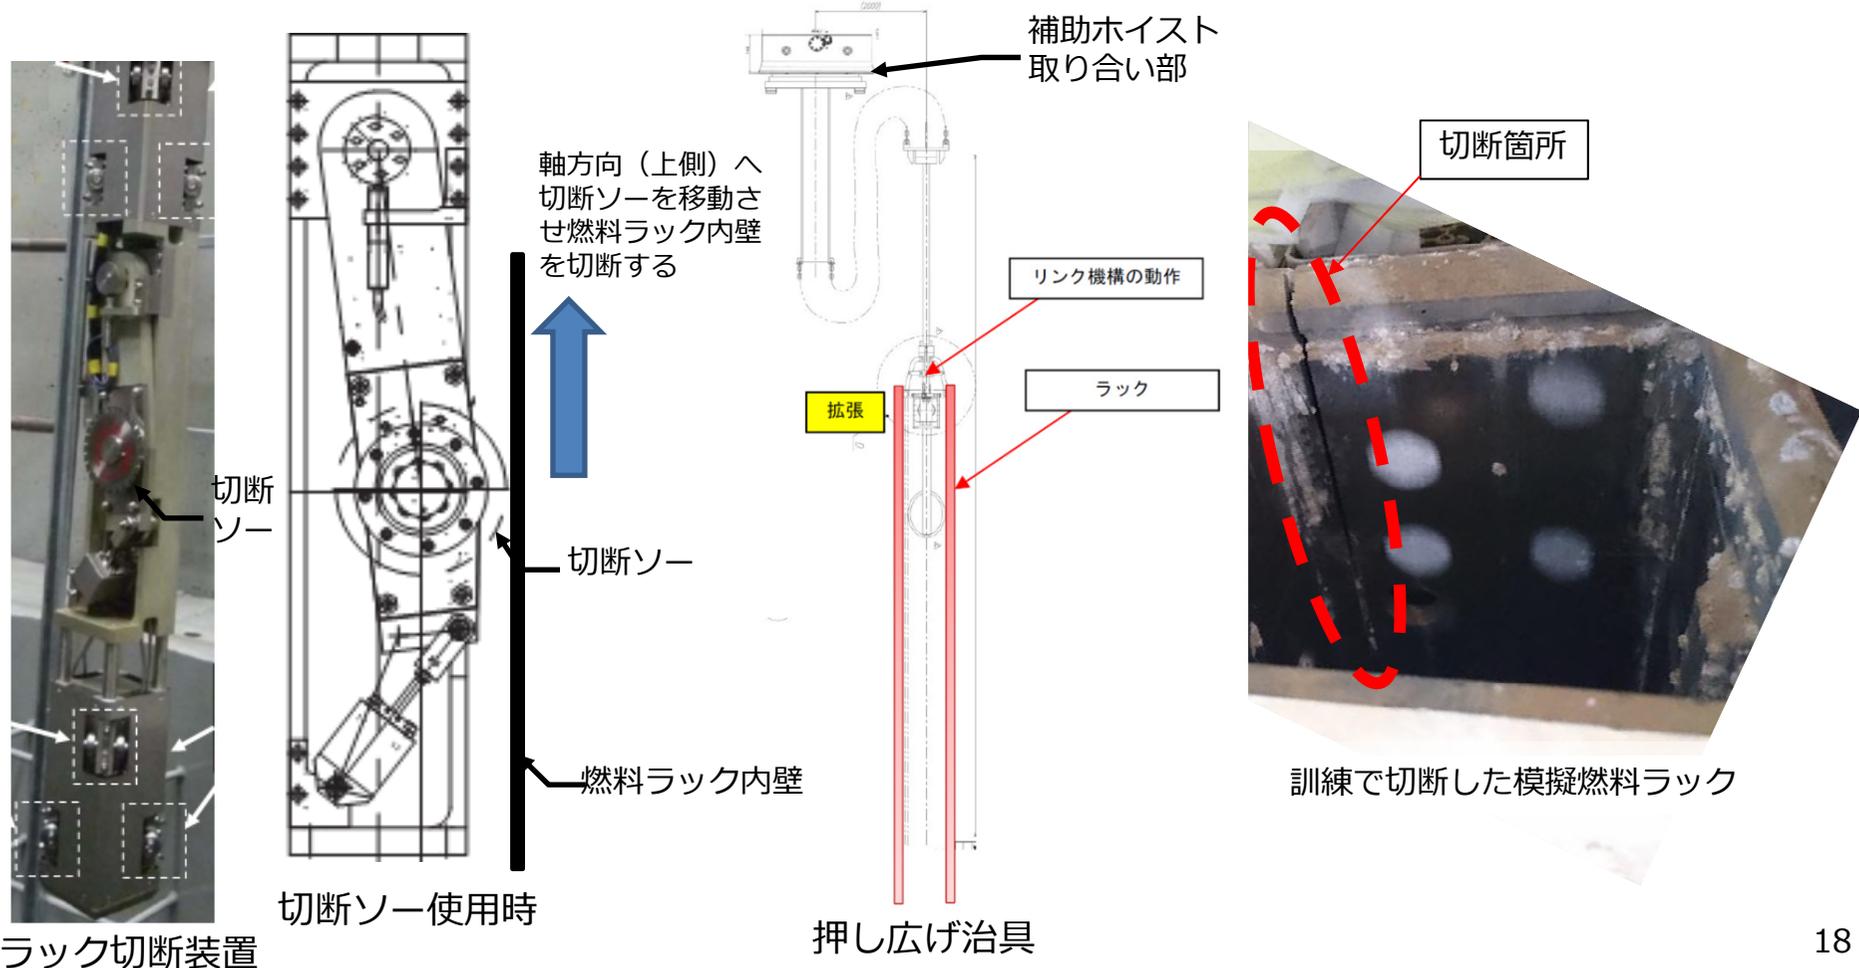
- 燃料ラックを内側から切断するラック切断装置，切断後に水平方向にラックを押し広げる押し広げ治具を製作済。3号機SFPにおいて燃料取り出し済の空ラックで実機検証を行う予定。
- 切断範囲は上部から1500mm程度，押し広げによるクリアランス増加は1~2mm程度。
- 燃料が隣接している箇所への適用可否，他の装置との適用順序等，現地適用にあたっての課題について実機検証準備と並行して検討を行っていく。

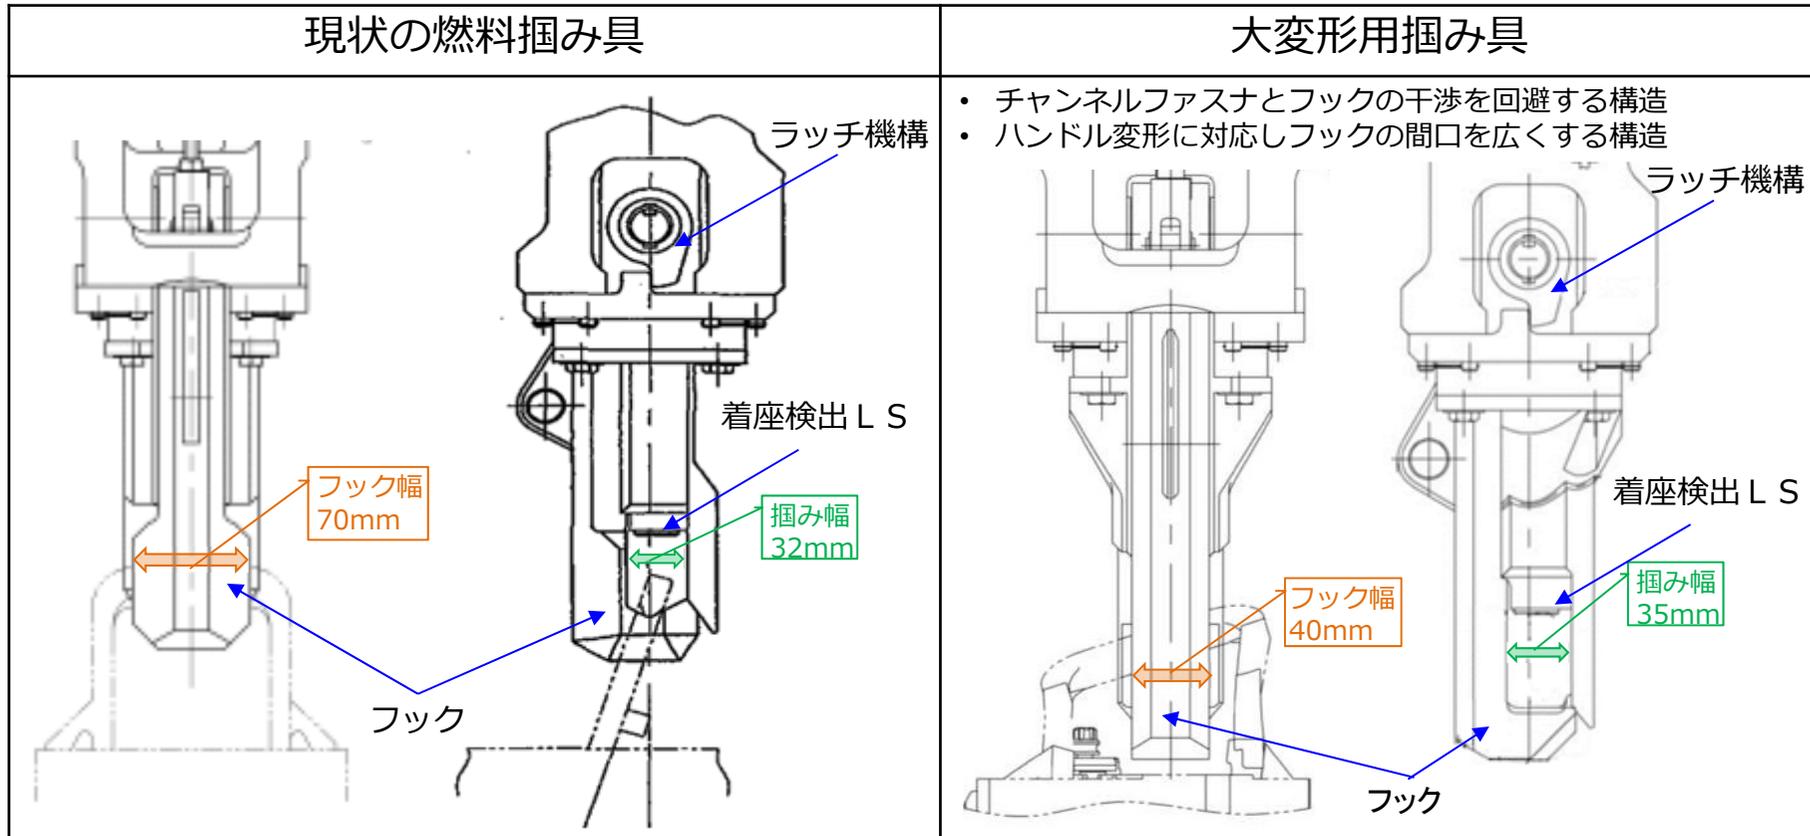
- ハンドルがチャンネルファスナ側に大きく倒れている燃料の取り出しに対応するため、専用の大変形用掴み具を導入
- 大変形用掴み具は現状の掴み具から先端形状のみを変化させたものであり、落下防止等の安全機能に変更は無い

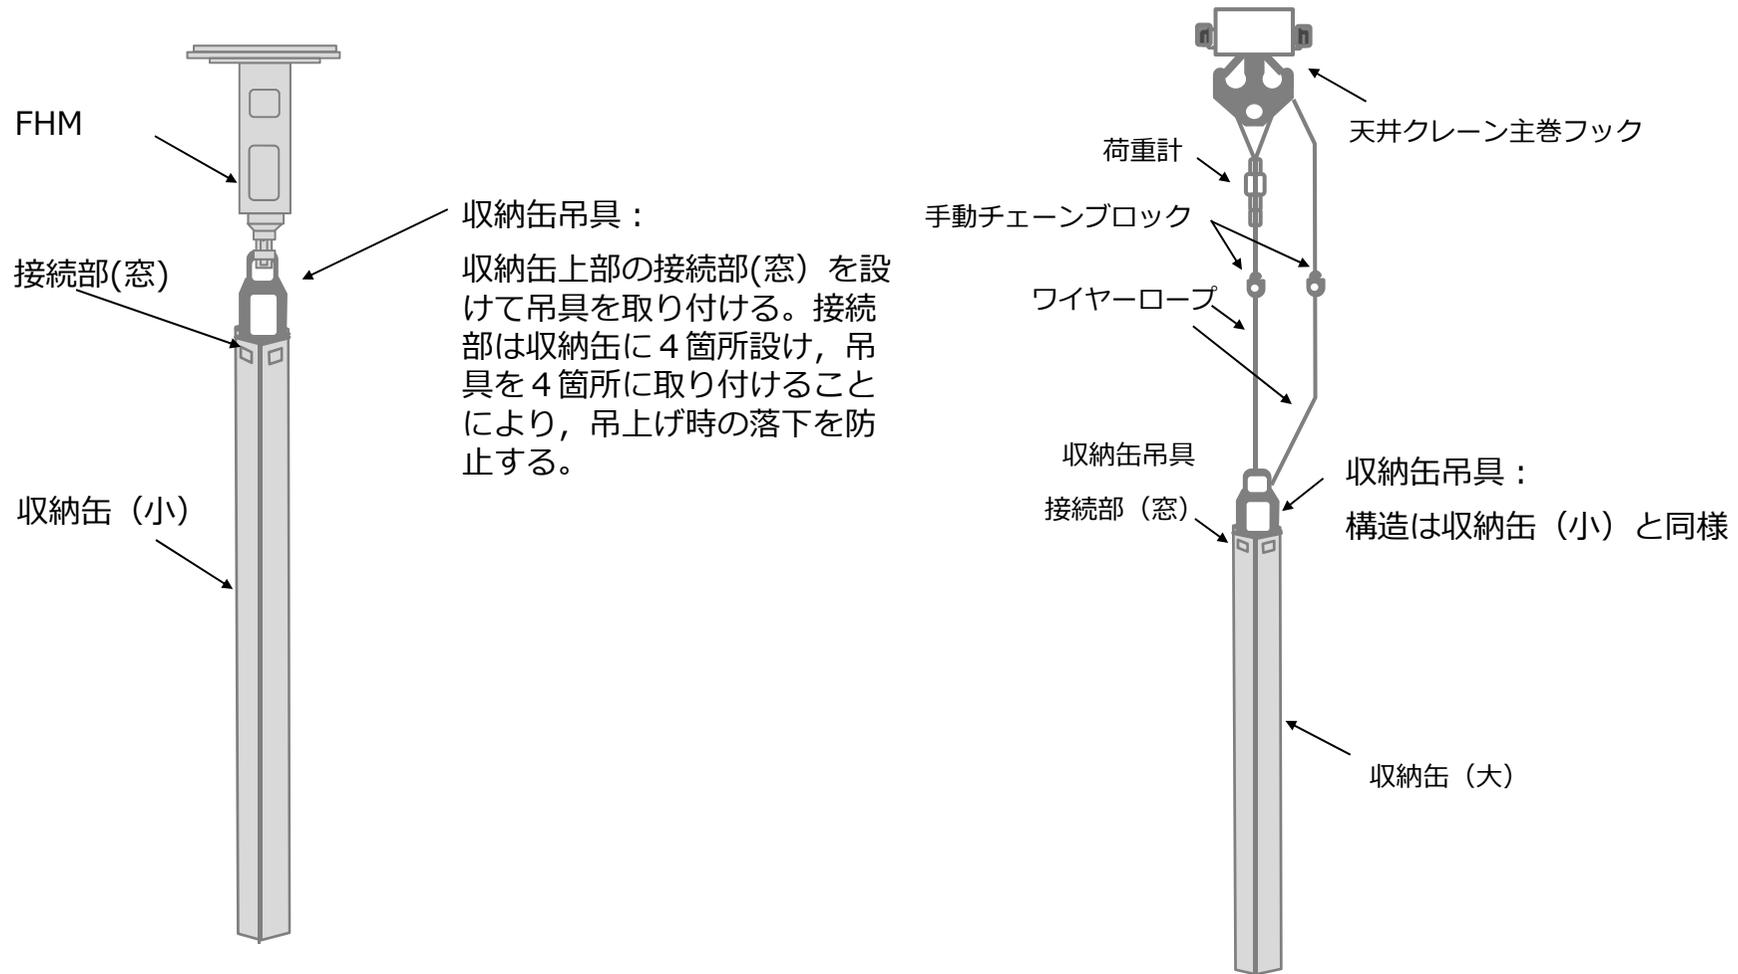
- ハンドル変形燃料は,共用プールでは収納缶ごと専用のラックで保管する
- ハンドル変形量に応じて収納缶（小）と（大）を使い分ける。（P12参考）
- 収納缶（大）は天井クレーンにチェンブロックを取り付け,取り扱いを行う。

収納缶 (小) FHMでの取り扱い

収納缶 (大) 天井クレーンでの取り扱い

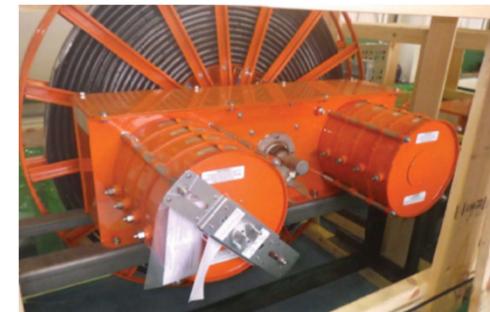
ホースリール写真

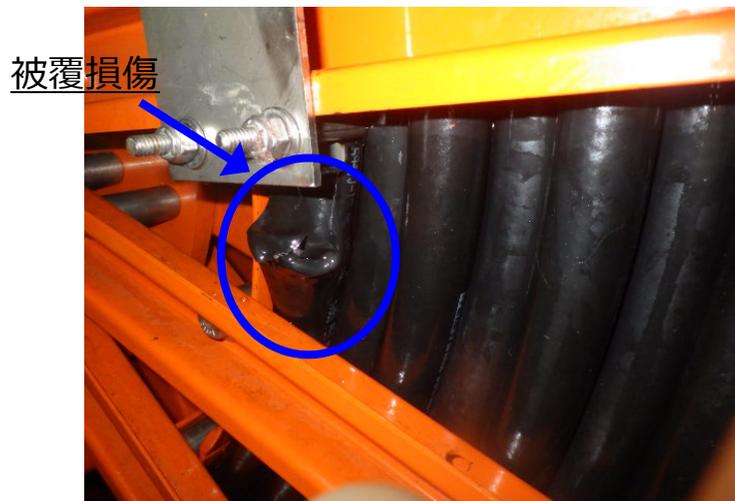
- 9月9日,設備停止中のため,ウォークダウンを実施。
- クレーン主巻の水圧ホース近傍に滴下痕を確認し,ホースの被覆損傷を確認。
- 加圧を実施し,漏えいがないことを確認。

- 水圧ホース内部チューブの亀裂等により作動流体が被覆内に蓄積され,被覆が破損したものと推測。

ホース損傷箇所

- ホースの予備品への交換実施済。

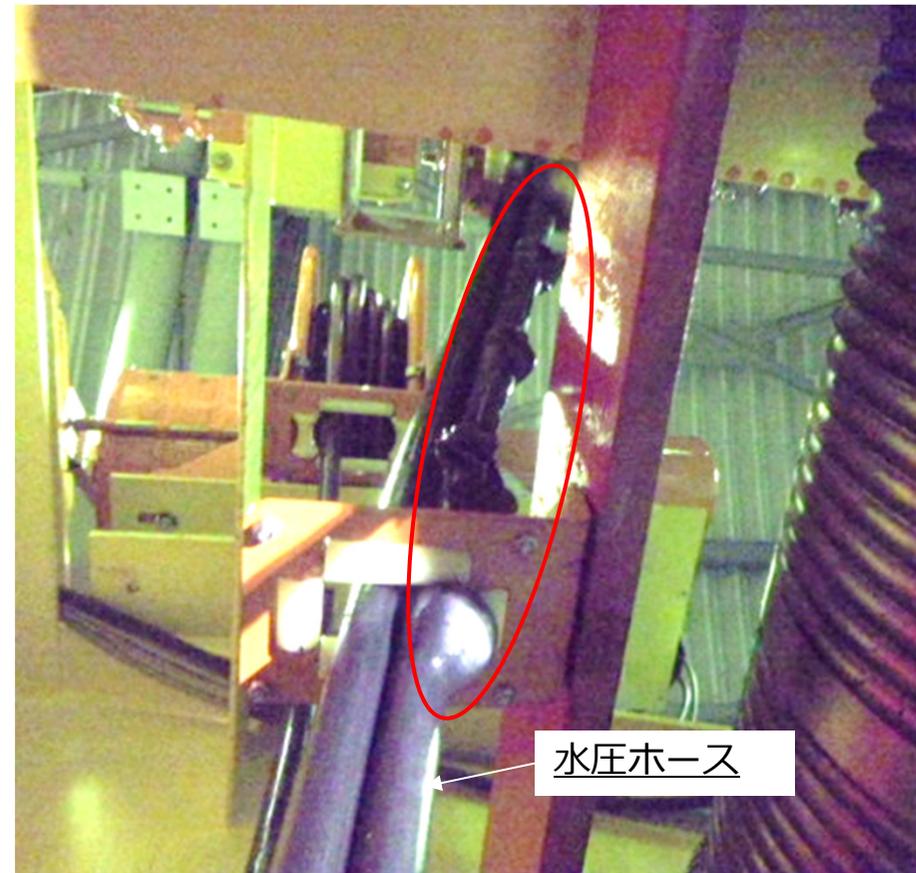
- 9月19日,マスト信号異常の復旧作業において,クレーン補巻き进行操作
- クレーン補巻きの動作がスムーズでは無いこと,水グリコールの連続的な漏えいを確認
- クレーン補巻き水圧ホースの外観を確認したところ,被覆の損傷、膨らみを確認

- 水圧ホース内部チューブの亀裂等により作動流体が被覆内に蓄積され,被覆が破損したものと推測。

水圧ホースの状況

- 水圧ホースの予備品への交換を実施
