汚染水対策スケジュール (1/2)

1/2号機排気筒ドレンサンプピットの対応について

東京電力ホールディングス株式会社

多核種除去設備等処理水の 二次処理性能確認試験の状況について

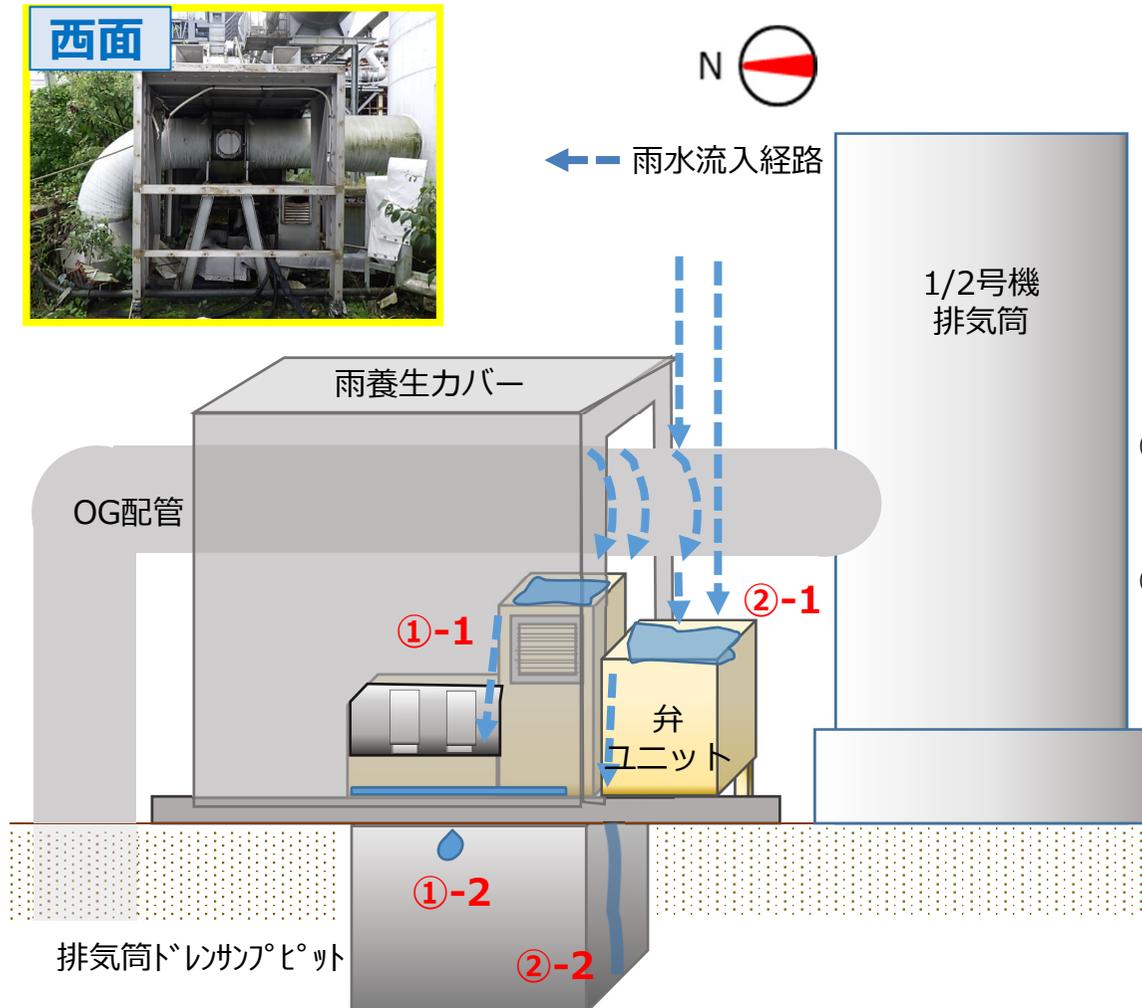
2. 雨水流入イメージ (想定)

- 1 / 2号排気筒の解体が完了し、2020年5月1日に排気筒上部に蓋を設置。排気筒上部の開口は約99%閉塞された（蓋設置前：約8m²、蓋設置後：約0.1m²※）ものの、降雨時にピット内の水位の上昇が確認されたため、流入経路の調査を実施した（2020年7月）。
- 調査の結果、ピットの南側から雨水が流れ込んでいると思われる痕跡を確認した。雨養生カバー南側面の開口からピット上部に雨水が入り、主にピット南側から流入しているものと推定した。
- この度、雨養生カバー南側開口部への雨水流入防止対策を立案したことから、対策工事を実施する（2020年12月予定）。対策実施後は、降雨時に水位変動がないことを確認する。

- 7月14日の内部調査でピット内上部に水滴が確認されたことから、7月15日に外部の状況確認を行った。
(降雨量：0.5mm/h)

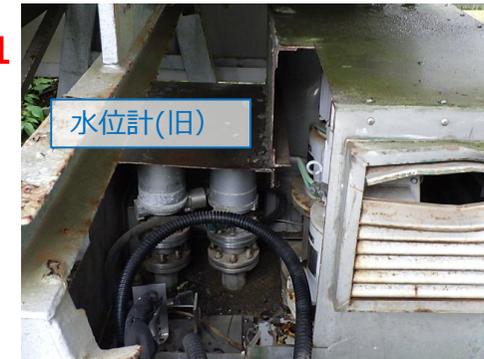
- ①-1 OG*配管を伝いピット上部へ流入
- ①-2 ピット天板の隙間（コーキングの劣化等）から内部へ流入し滴下したと推定

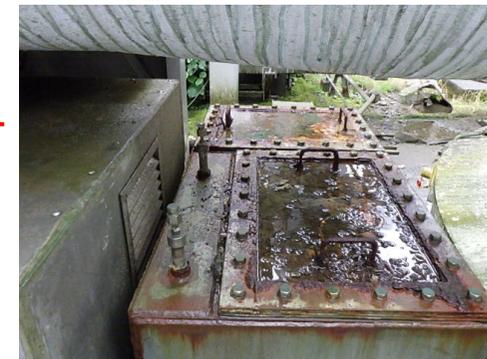
- ②-1 弁ユニットに直接（または配管を伝い）雨があたり、主に南側のピット上部へ流入
- ②-2 ピット天板の隙間（コーキングの劣化等）から内部へ流入し、南側壁面より流れたと推定

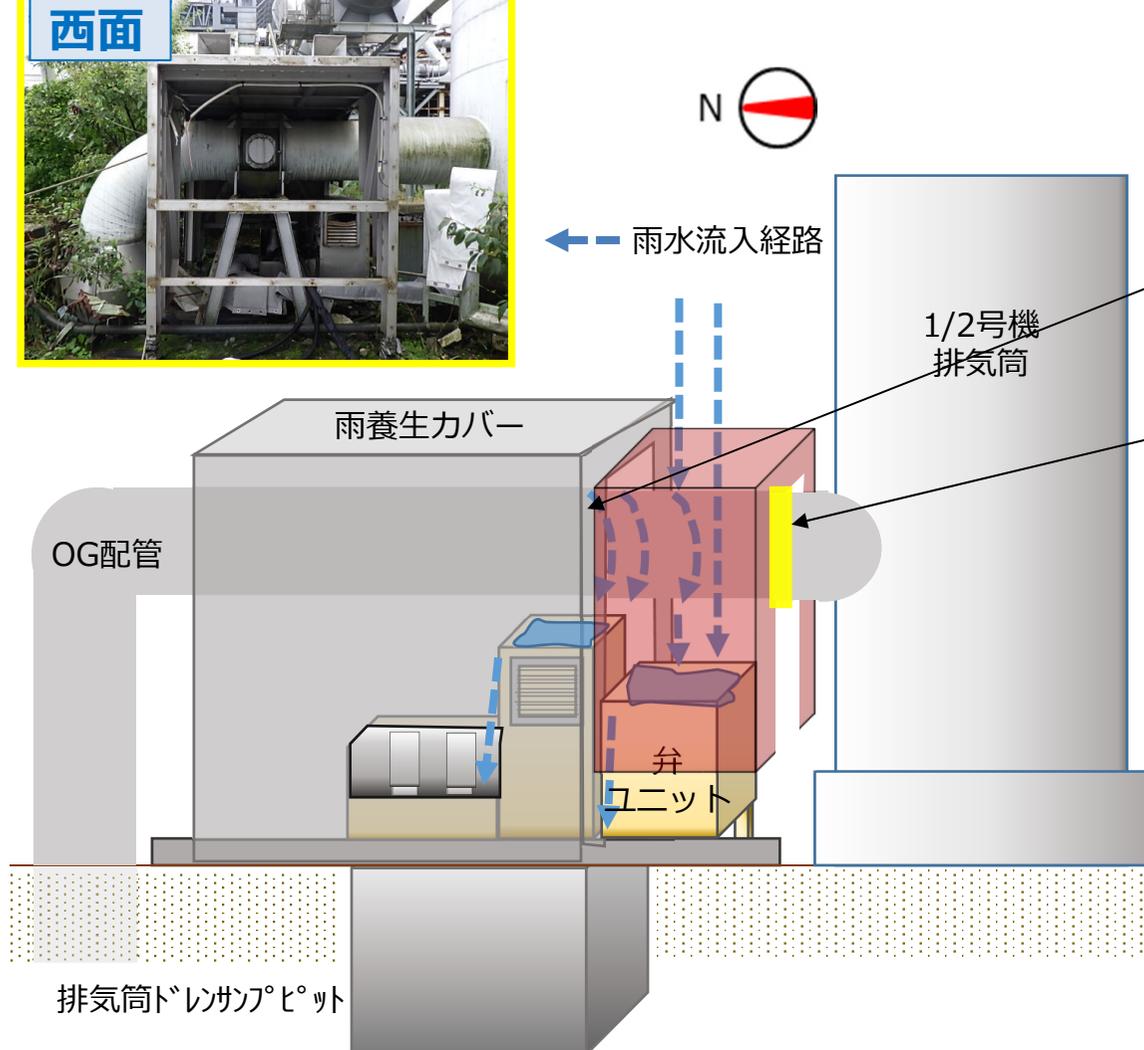
3. 雨水流入対策

- 雨水流入経路と思われる雨養生カバーの南面に流入対策用カバーを追設する。

流入対策用カバー (■)
 寸法：1200×1700×2185
 材質：亜鉛メッキ鋼板

既設の雨養生カバーにボルトで固定。

OG配管を伝って流入する雨水を防止する治具※を配管へ巻き付ける

- ✓ 既設雨養生カバーをクレーンを用いて取外し、1/2号機西側道路で流入対策用カバーの取付けを行う。個人最大0.5mSv/日
- ✓ OG配管へ取付ける治具はクレーンを用いて遠隔で取付を行う。個人最大0.53mSv/日

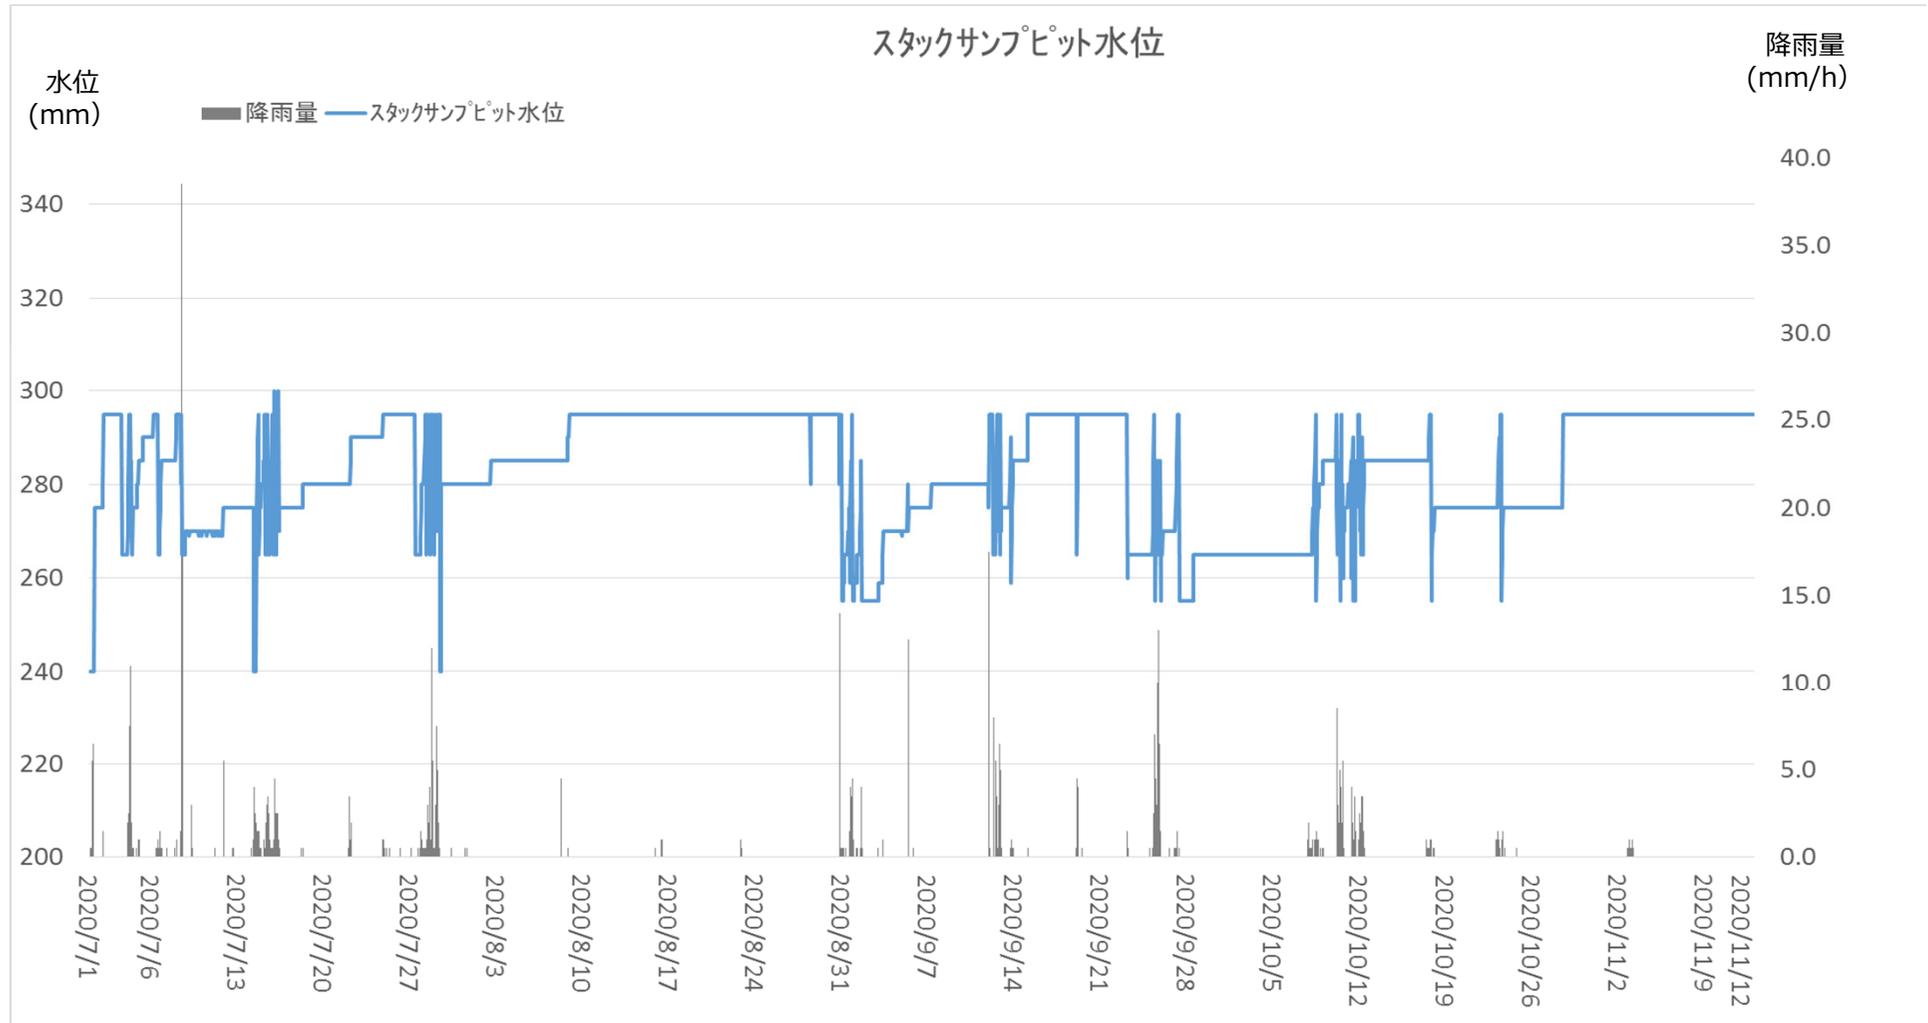
<参考> 1 / 2号機排気筒ドレンサンプピット水位 (2020.7~10)

■ 現在ピット内水位については、通常通りの水位制御（300～260mm）を継続している。

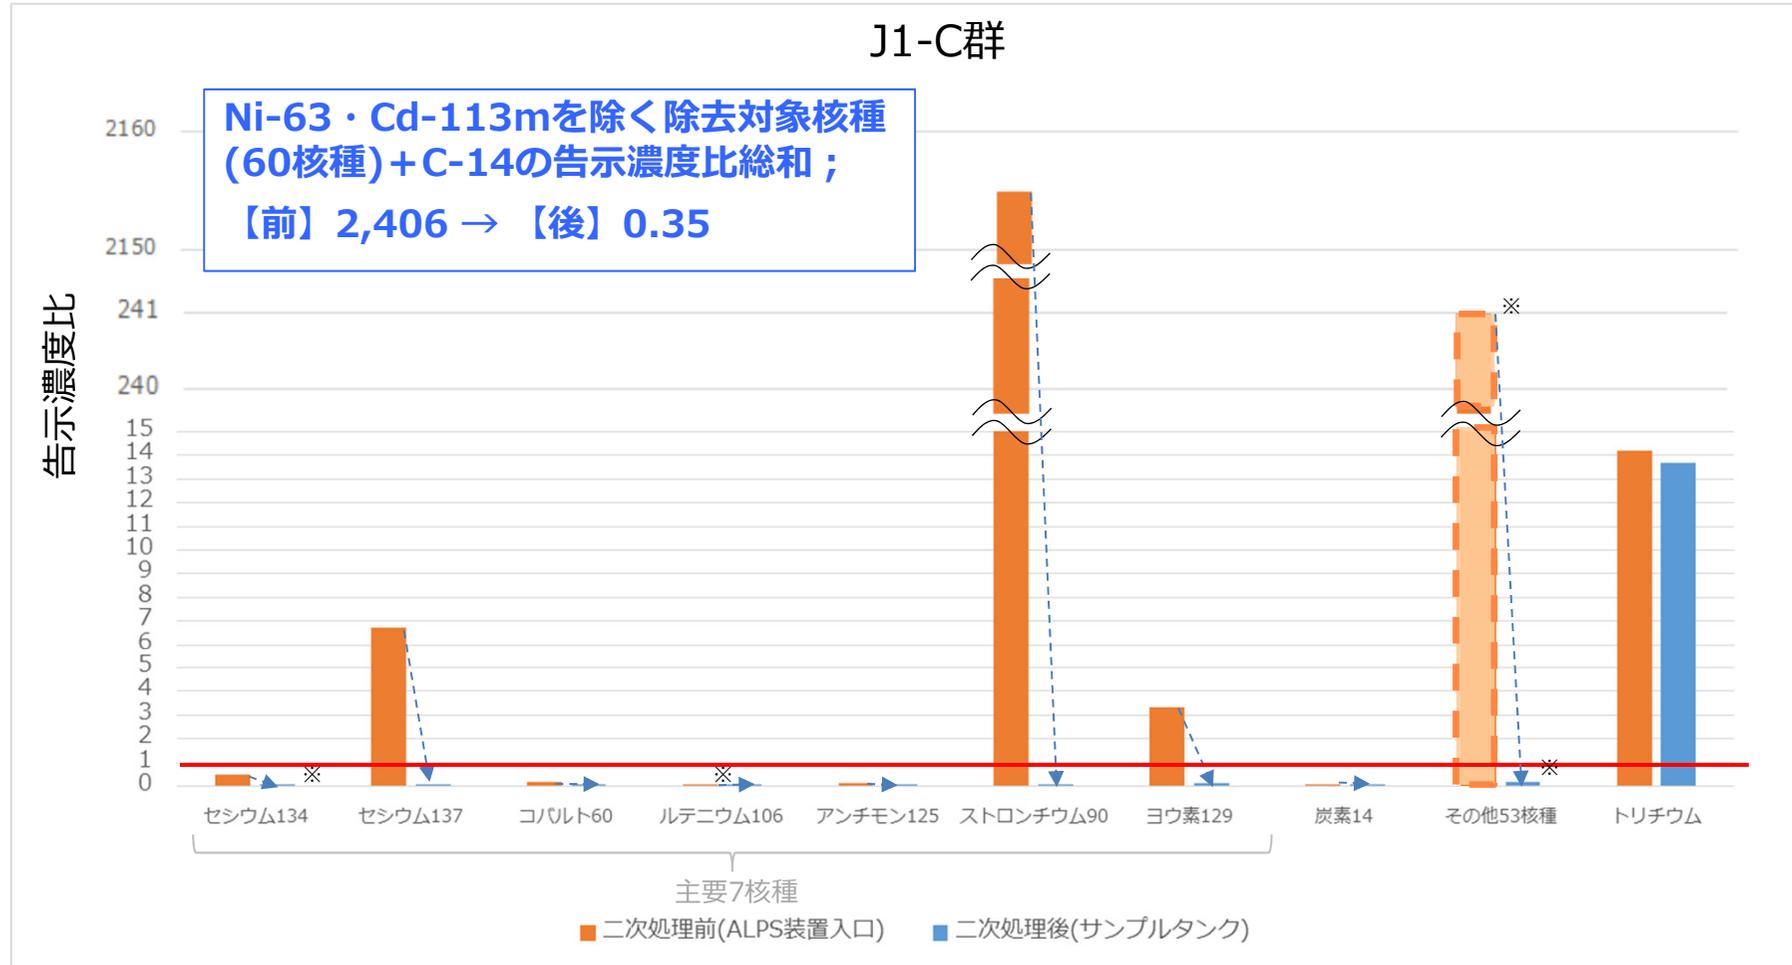
2-1. 二次処理性能確認試験結果(J1-C群)

■ J1-C群 (Ni-63・Cd-113mを除く60核種+C-14+H-3)

※ 分析結果が検出限界値未満の核種は、検出限界値を用いて算出

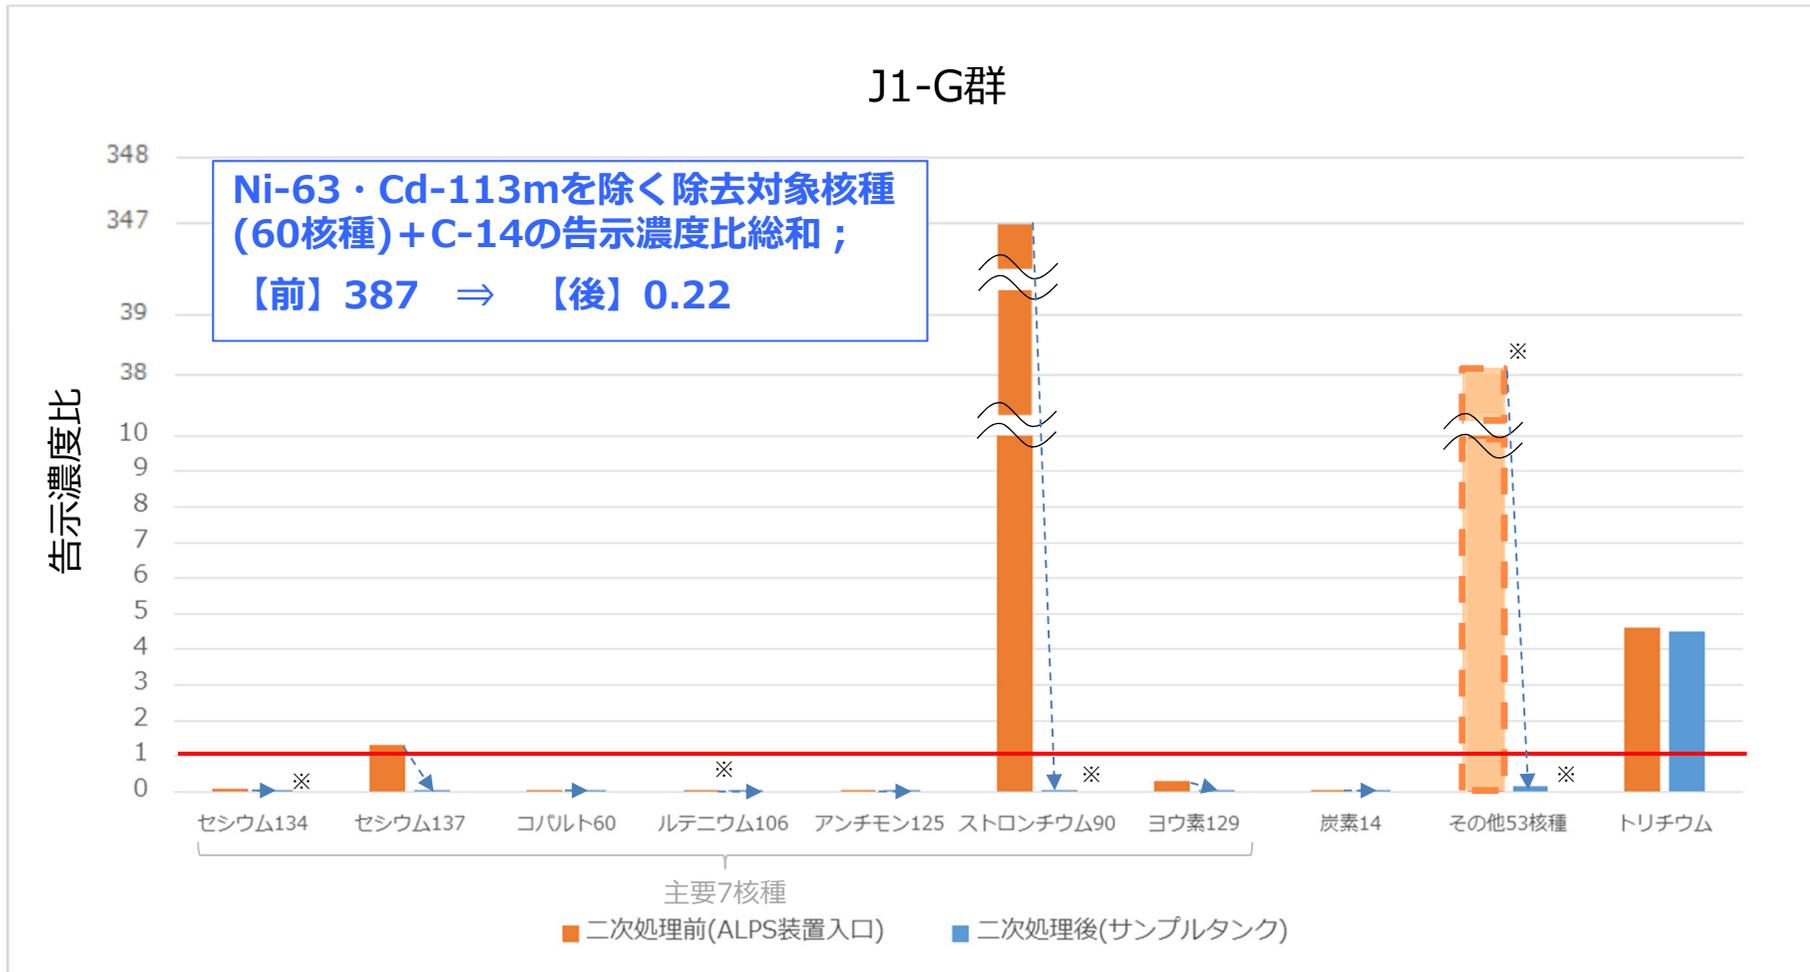
2-2. 二次処理性能確認試験結果(J1-G群)

■ J1-G群 (Ni-63・Cd-113mを除く60核種+C-14+H-3)

※ 分析結果が検出限界値未満の核種は、検出限界値を用いて算出

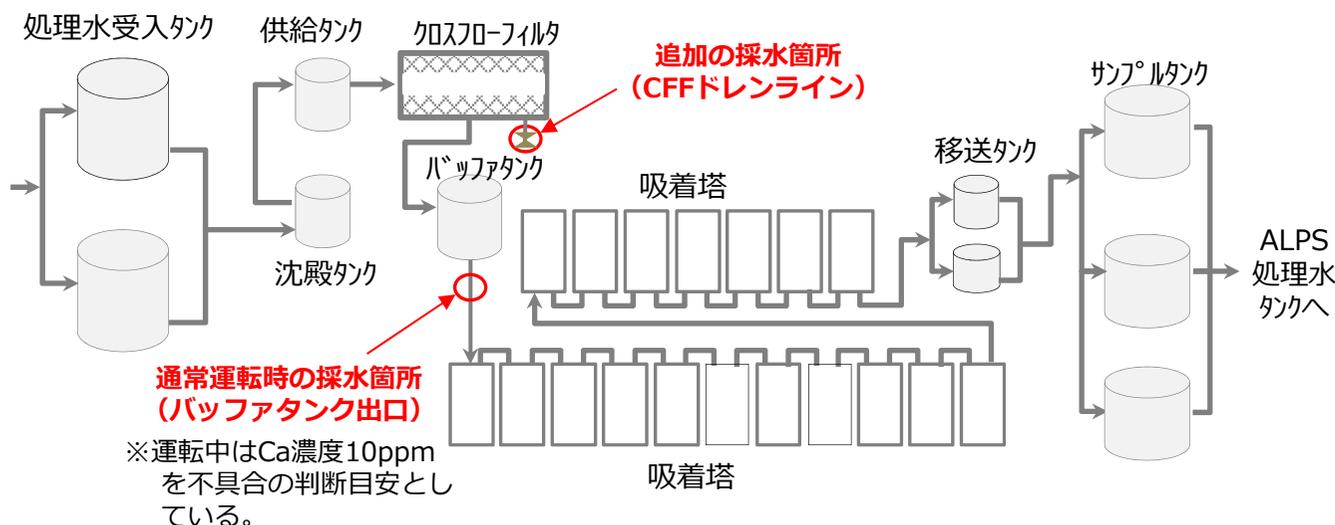
増設多核種除去設備の系統構成（概略）

2. 増設ALPS系統概略図及びカルシウム濃度測定概要

Ca濃度：約260ppm 白濁：あり
Ca濃度：約1.6ppm 白濁：なし

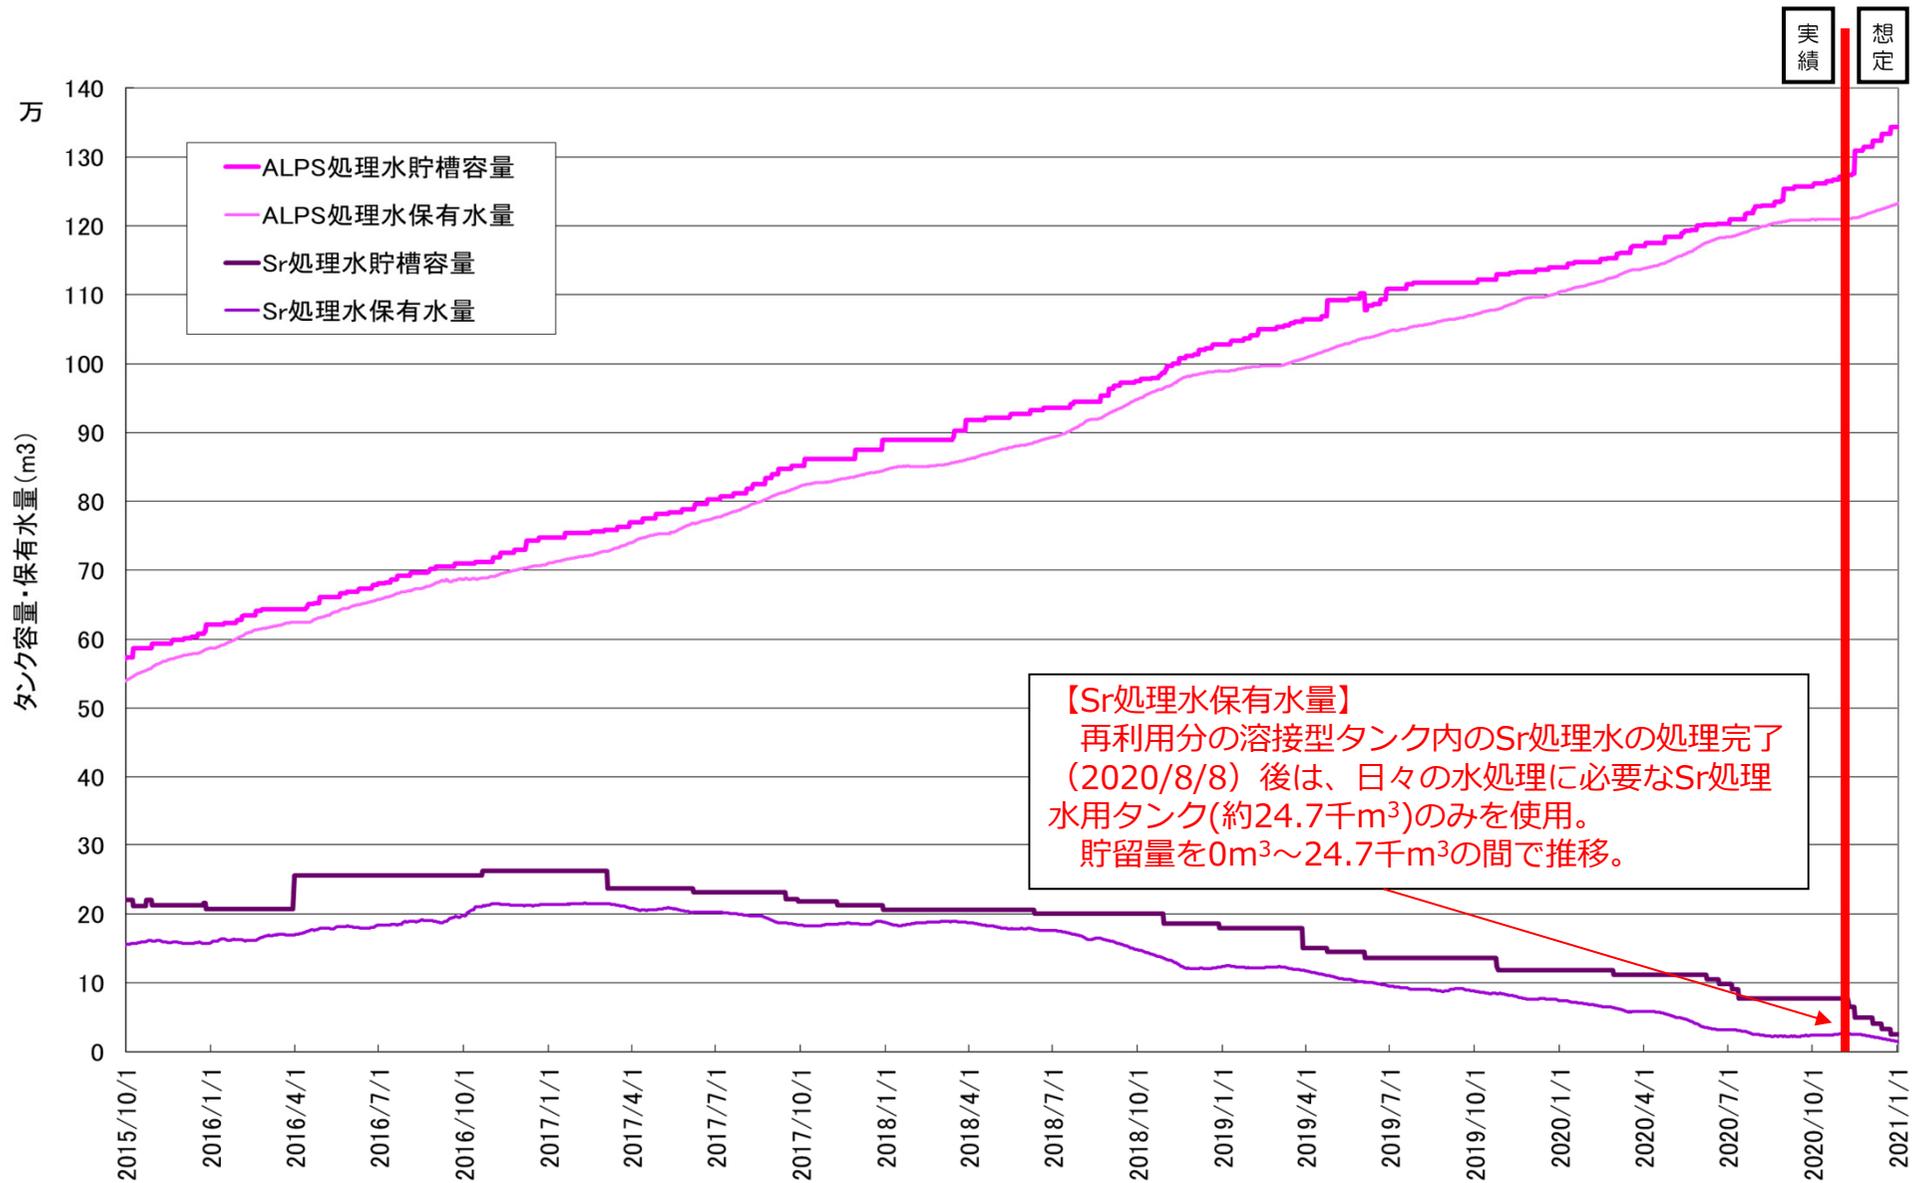
水バランスシミュレーション (サブドレン他強化+陸側遮水壁の効果)

1-1. タンク容量と貯留水量の実績と想定

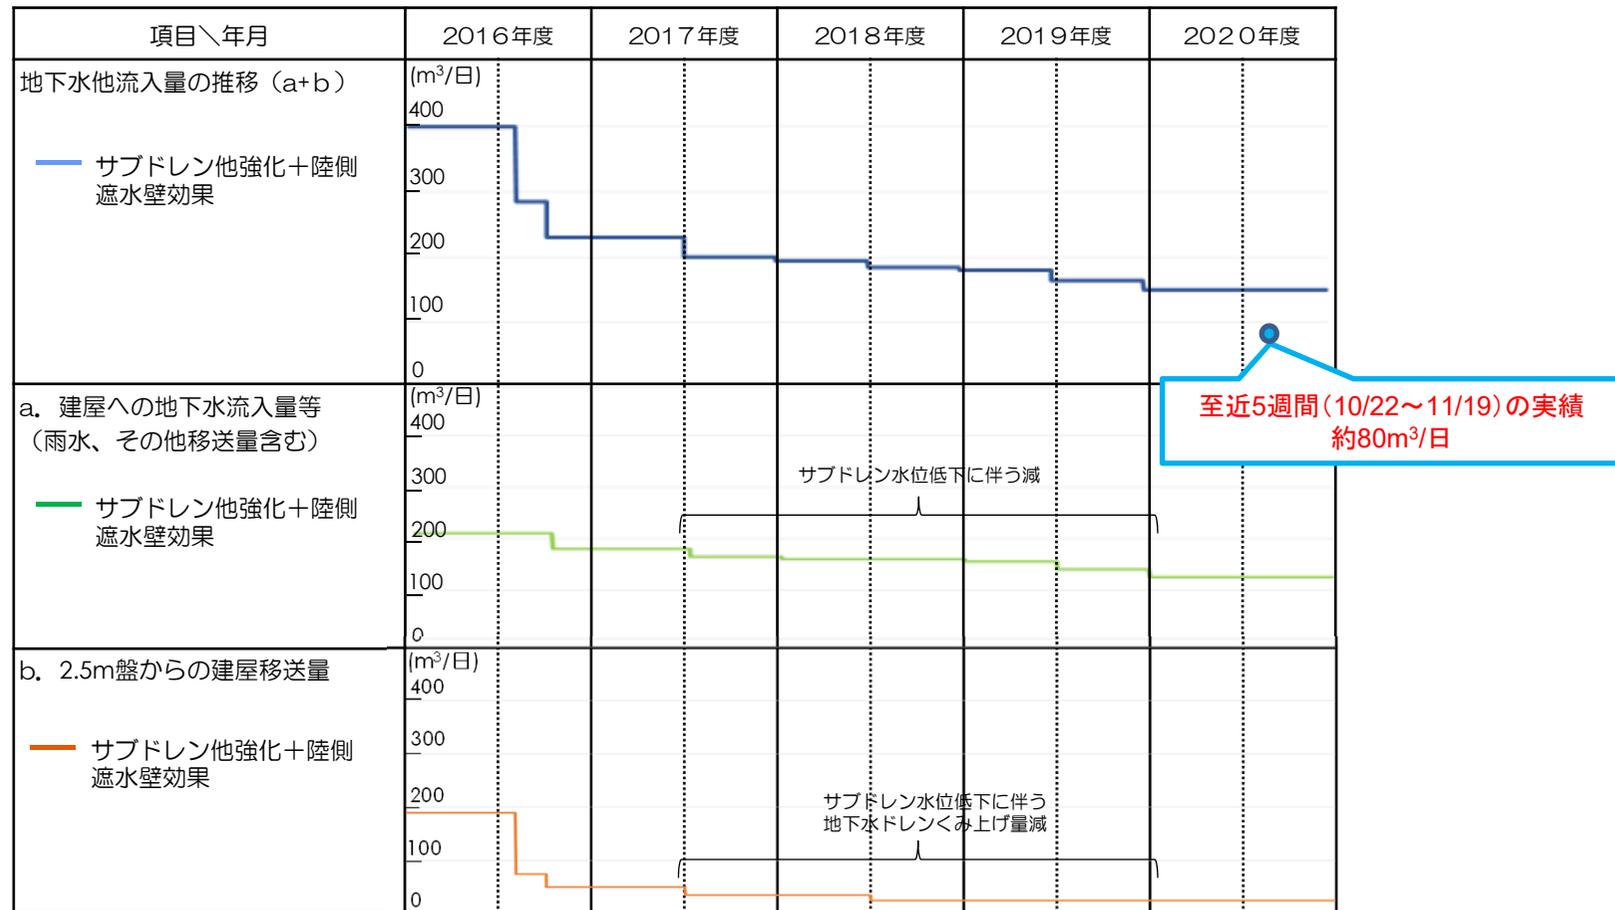
水バランスシミュレーションの前提条件

➤ サブドレン+陸側遮水壁の効果を見込んだケース

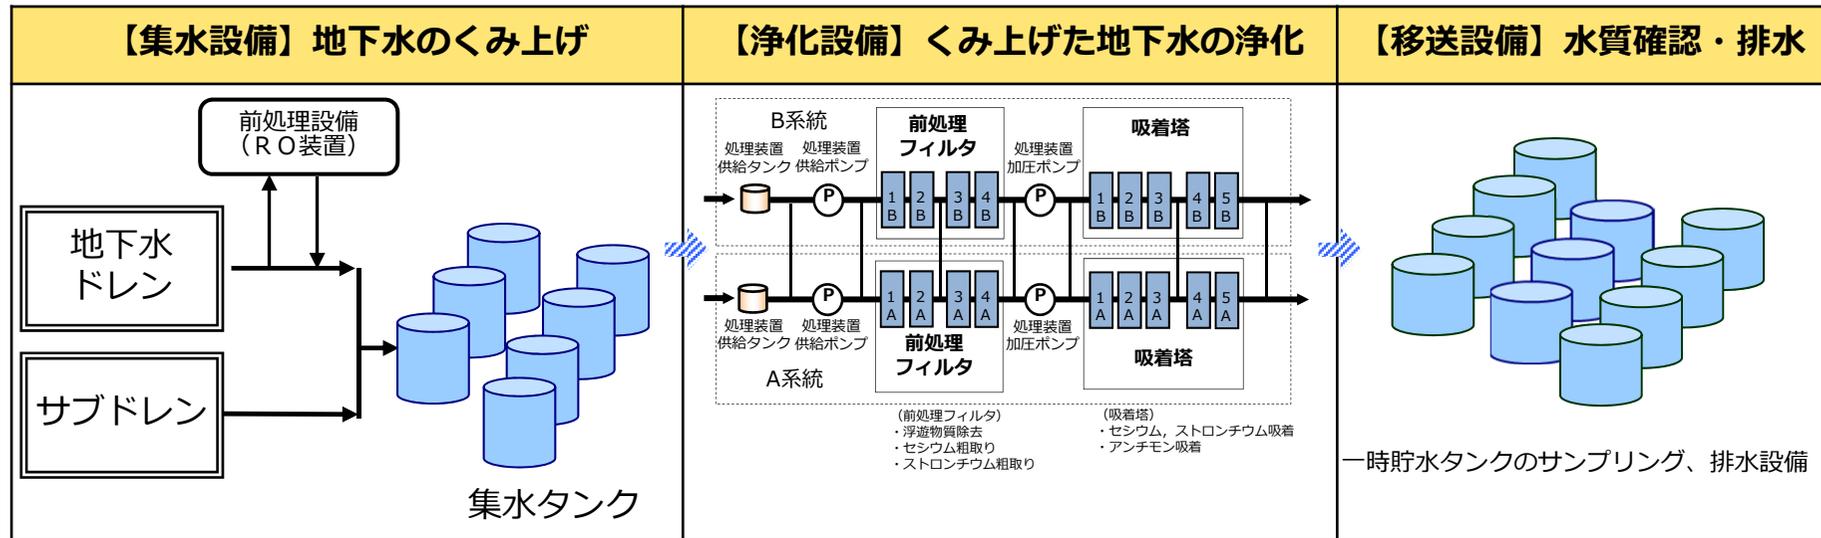
・設備構成

1-1. サブドレン他水処理施設の概要

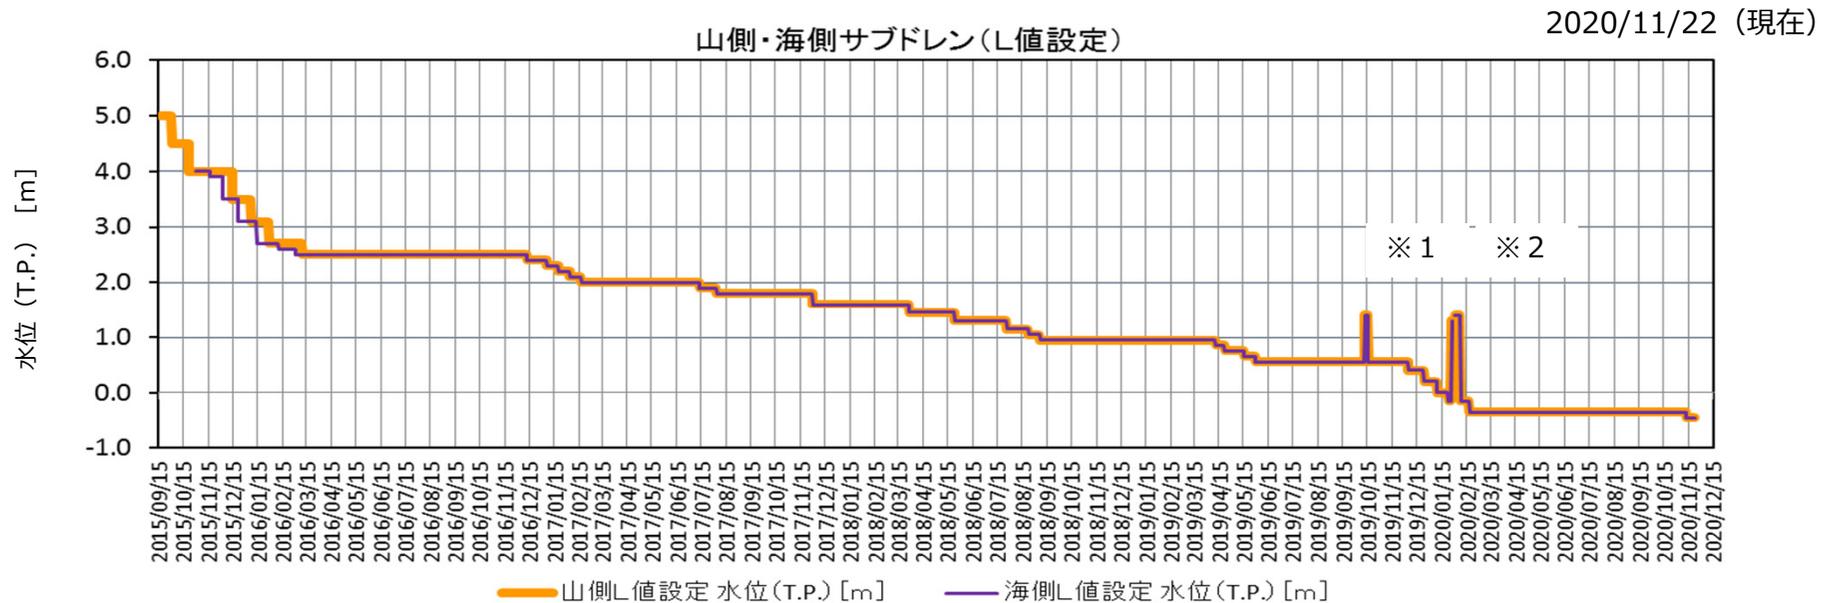
- サブドレンピットNo.30,37,57を復旧し、2018年12月26日より運転開始。
- 山側サブドレン設定水位のL値をT.P.+5,064mm から稼働し、段階的にL値の低下を実施。
実施期間：2015年 9月17日～、 L値設定：2020年11月12日～ T.P.-450mmで稼働中。
- 海側サブドレンL値をT.P.+4,064mm から稼働し、段階的にL値の低下を実施。
実施期間：2015年10月30日～、 L値設定：2020年11月12日～ T.P.-450mmで稼働中。
- 2020年1月以降の運転状況
 - ・ 1月27日から、大雨に備えて基本のL値をT.P.+1,300mmとした。
 - ・ 1月29日に、2号機T/B北東エリアの水位上昇によりLCO逸脱となり、サブドレンの汲み上げを全停した。
 - ・ 2月3日に全ピットのL値をT.P.+1,400mm以上として、汲み上げ再開。2月7日に水位設定値を元に戻した（L値:T.P.-150mm）。
- 1/2号機排気筒周辺サブドレン
 - ・ 1/2号排気筒周辺SDに関して、2018年3月ごろにトリチウム濃度の上昇が確認された。
 - ・ トリチウムの移流・拡散抑制対策として、周辺に地盤改良工事を実施し、2019年2月までに完了した。
 - ・ それ以降、水質を確認しながら周辺SDについて稼働を再開し、現時点で周辺同等の設定水位で汲み上げが継続できている。
 - ・ 地盤改良の内側になるピット206,207については、水質に大きな変動がないことから、2020年11月12日に周辺ピットと同様にL値をT.P.-450mmに変更した。

※1 台風19号対応として10月12～15日の間、一時的に全ピットのL値をT.P.1400mmに変更した。

※2 1月の大雨に備えて基本のL値をT.P.1300mmとし、2月7日に水位設定値を元に戻した（L値:T.P.-0.15mm）

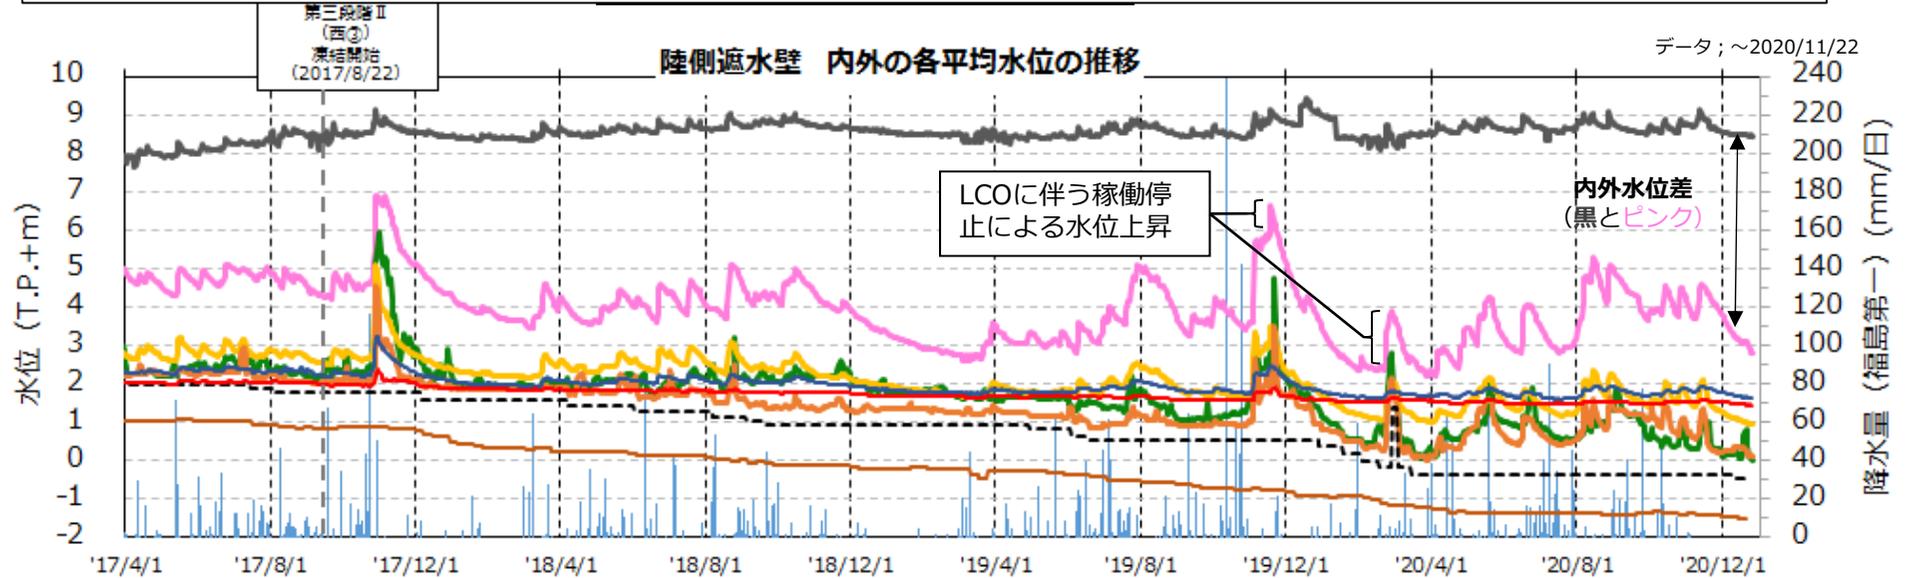
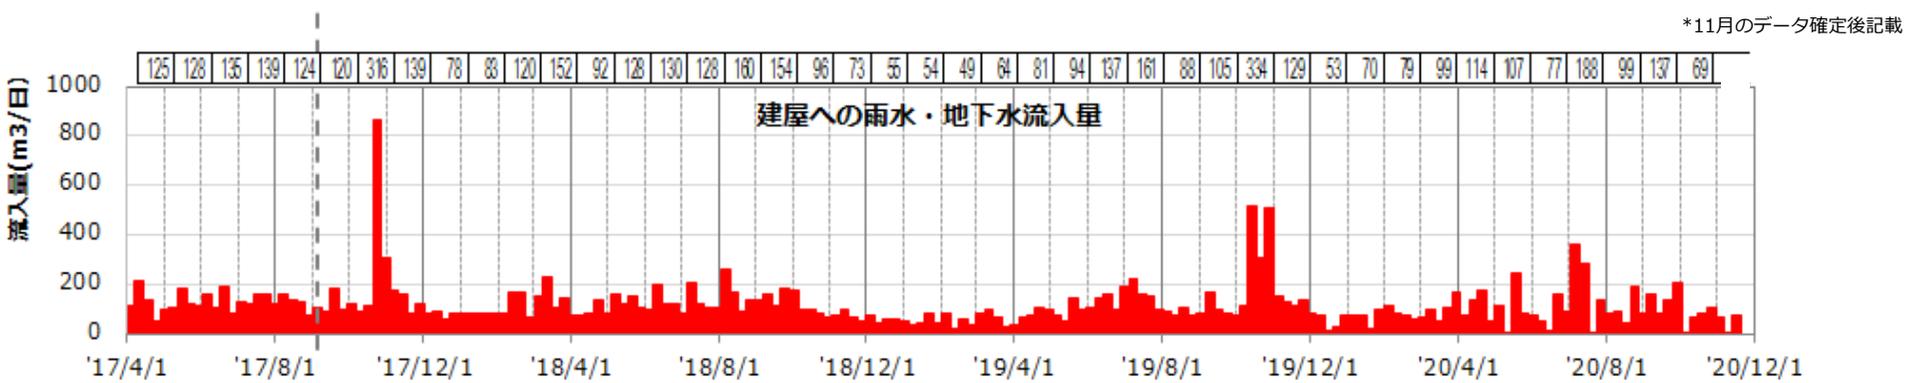
1-1 建屋周辺の地下水位の状況

- 陸側遮水壁内側エリアの地下水位は、年々低下傾向にあり、現状山側では降雨による変動はあるものの内外水位差を確保している。
- 地下水ドレン観測井水位は約T.P.+1.5 mであり、地表面から十分に下回っている（地表面高さ T.P.2.5m）。

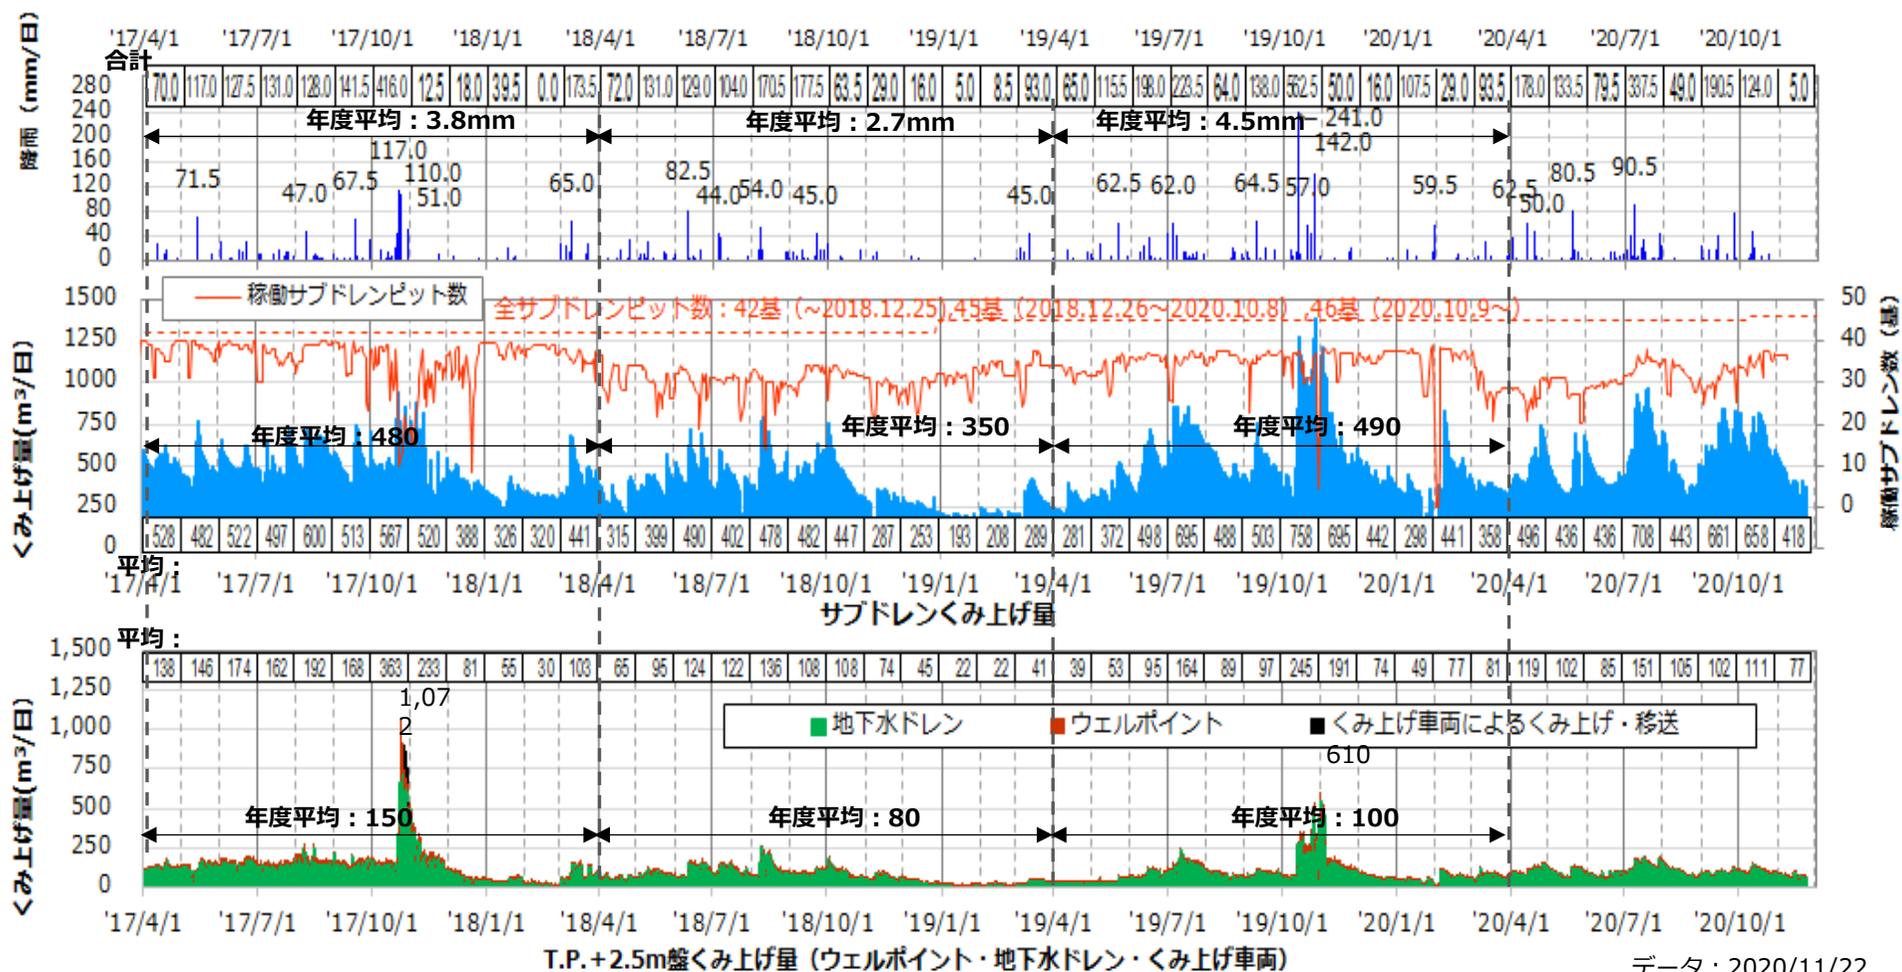
1-2 サブドレン・護岸エリアのくみ上げ量の推移

- 重層的な汚染水対策により、地下水位の制御性が向上し、特に渇水期においては、より少ないサブドレン稼働台数で地下水位を管理することが可能となっている。
- 護岸エリア（T.P.+2.5m盤）においては、2019年12月～2020年10月の降雨量（累計雨量1,338mm）は平年並みで、昨年10月の台風時のような大幅なくみ上げ増となることもなく、同期間のくみ上げ量の平均値は約90m³/日だった。
（参考）12月～翌年10月迄の平年累計雨量；1,392mm、昨年汲み上げ量平均；約90m³/日

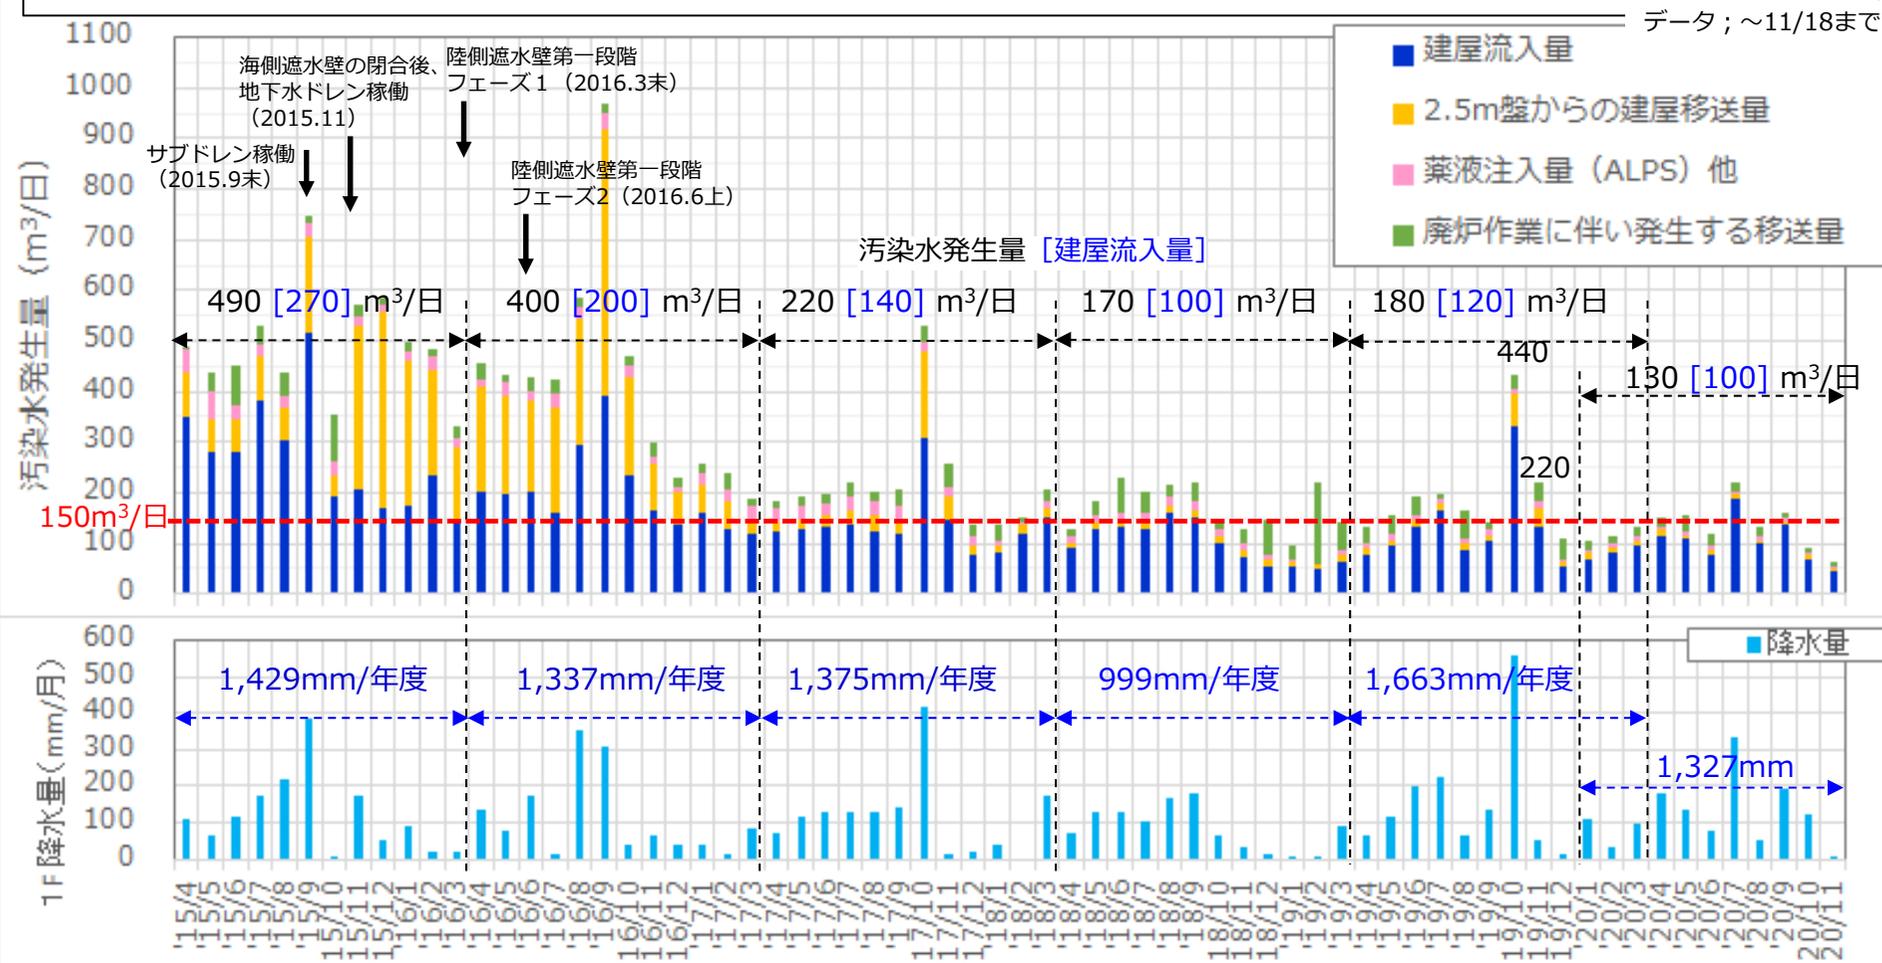
2-1 汚染水発生量の推移

- 陸側遮水壁、サブドレン等の重層的な対策の進捗に伴って、建屋流入量・汚染水発生量共に減少しており、2020年の汚染水発生量は、11/18時点のデータで約130m³/日となっている。降雨量は、11/22迄の累計で1,327mmであり、平年雨量は1473mmであることから、11月、12月の降雨は少ないものと想定している。
- 廃炉作業に伴い発生する移送量については、工事の開始等に合わせて、2020年12月から2021年3月にかけて約4,000m³の移送を計画しており、12月から一部の水移送を実施していく予定（主な移送：4号逆洗弁ピット、焼却建屋等）。

注) 2017.1までの汚染水発生量(貯蔵量増加量)は、建屋滞留水増減量(集中ラド含む)と各タンク貯蔵増減量より算出しており、気温変動の影響が大きいため、2017.2以降は上表の凡例に示す発生量の内訳を積み上げて算出する方法に見直している。よって、2017.1までの発生量の内訳は参考値である。

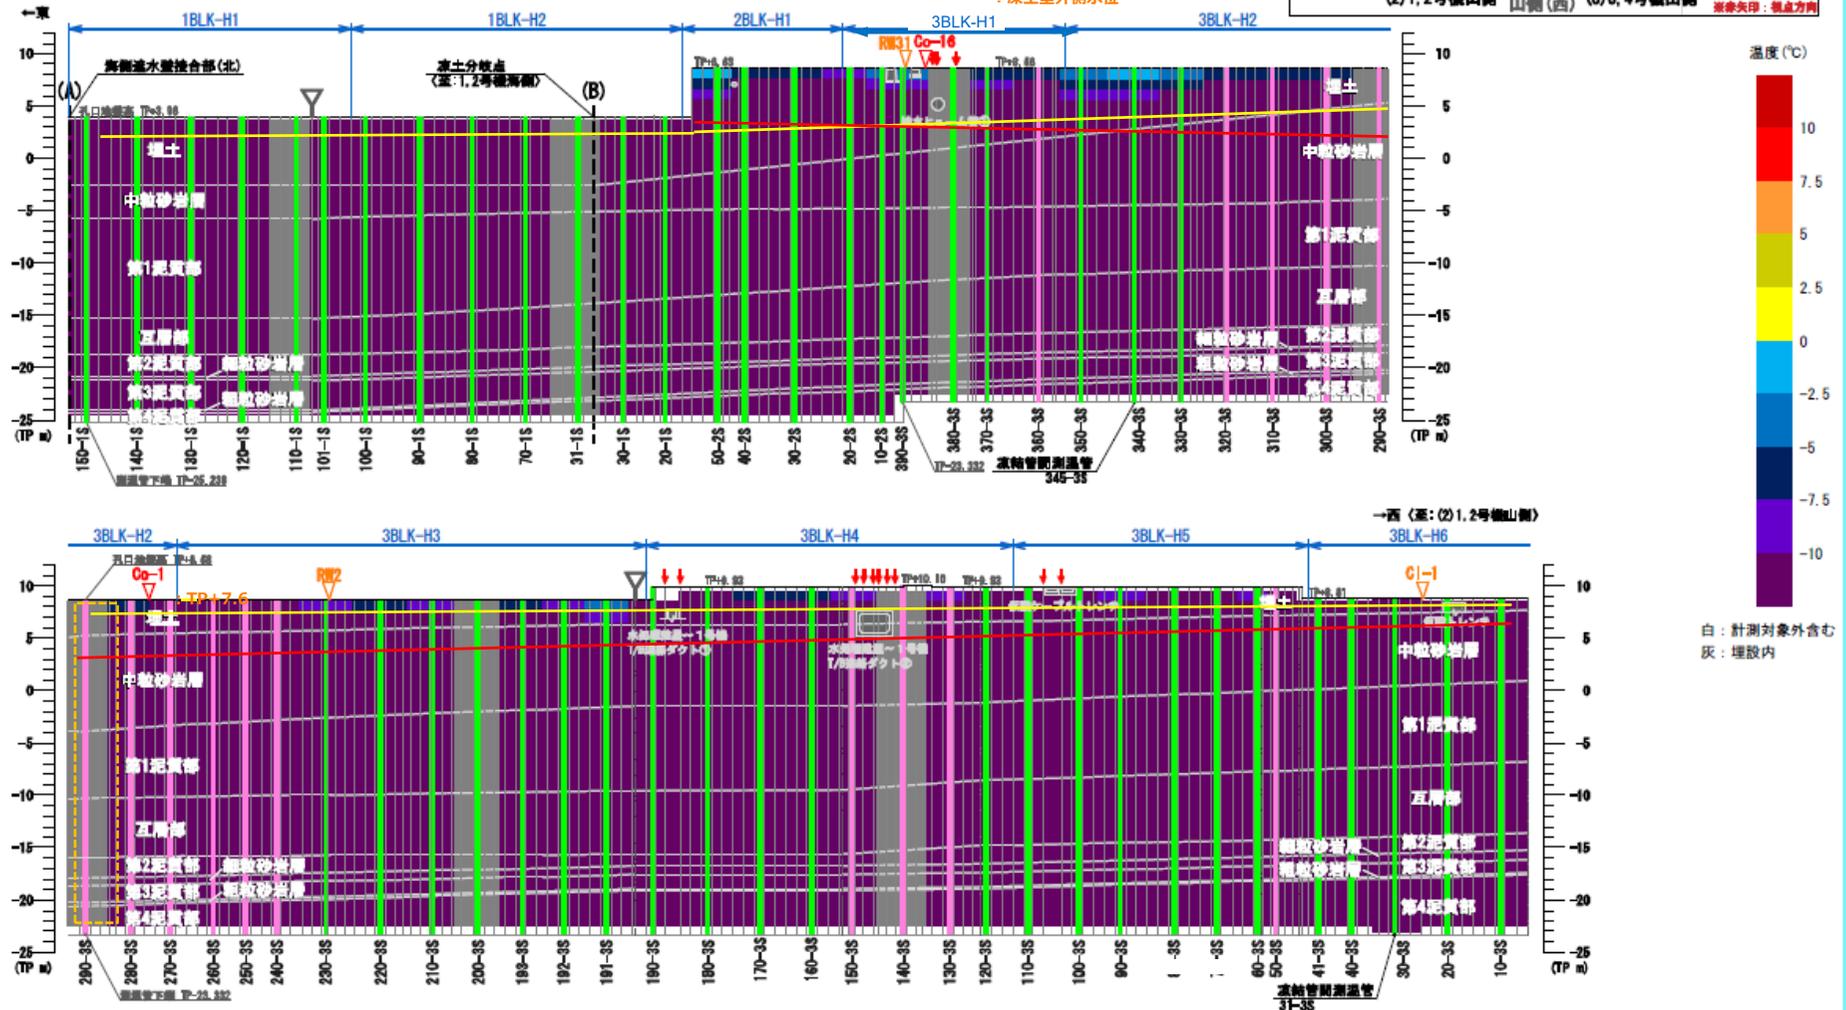
【参考】 1-1 地中温度分布図 (1号機北側)

(1) 1号機北側 (北側から望む)

(温度は11/24 7:00時点のデータ)

(1) 地中温度分布図のデータ伝送装置に不具合が確認されたため交換予定
 プラインは供給継続中 (の範囲)
