汚染水対策スケジュール (1/2)

1/2号機排気筒ドレンサンプピットの対応について

東京電力ホールディングス株式会社

多核種除去設備等処理水の 二次処理性能確認試験の状況について

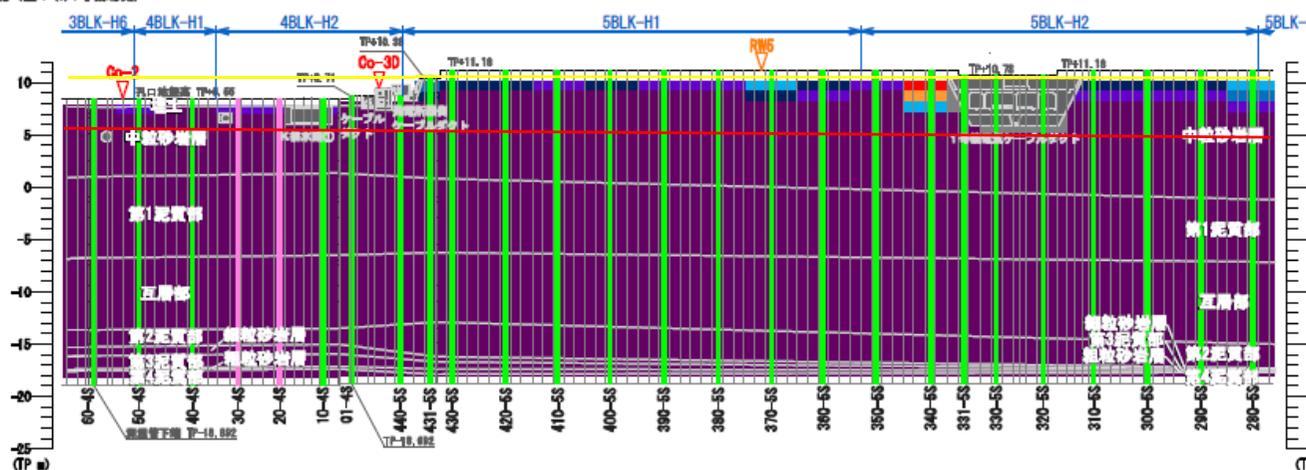
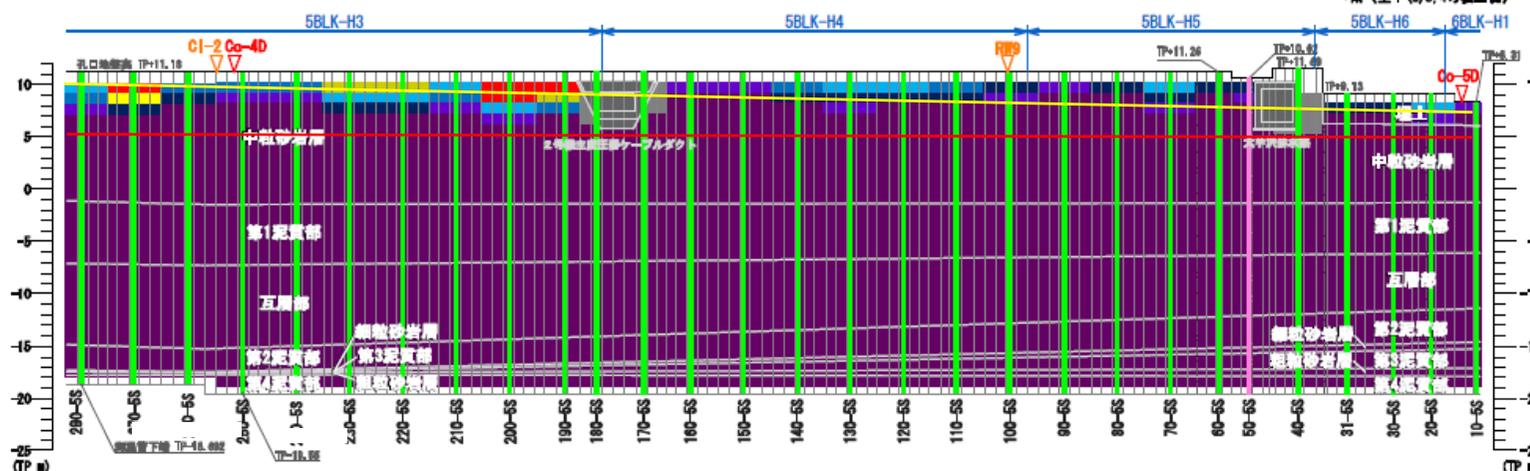
【参考】 1-2 地中温度分布図 (1・2号機西側)

(2) 1, 2号機山側 (西側から望む)

(温度は11/24 7:00時点のデータ)

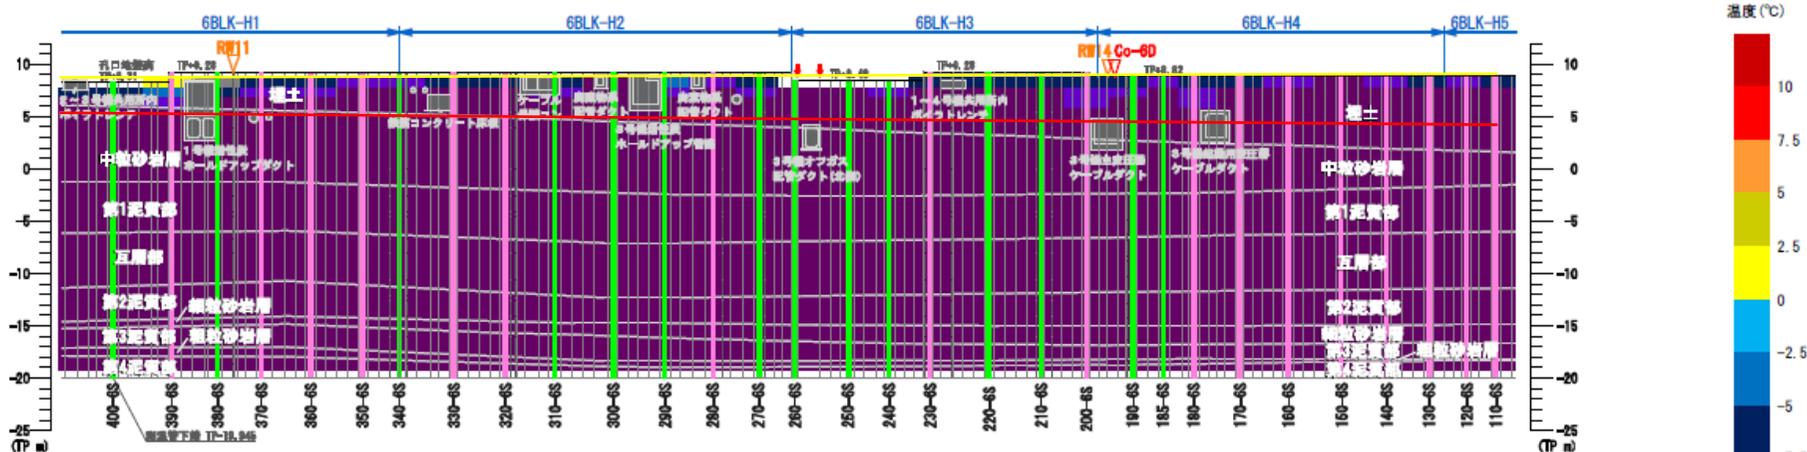
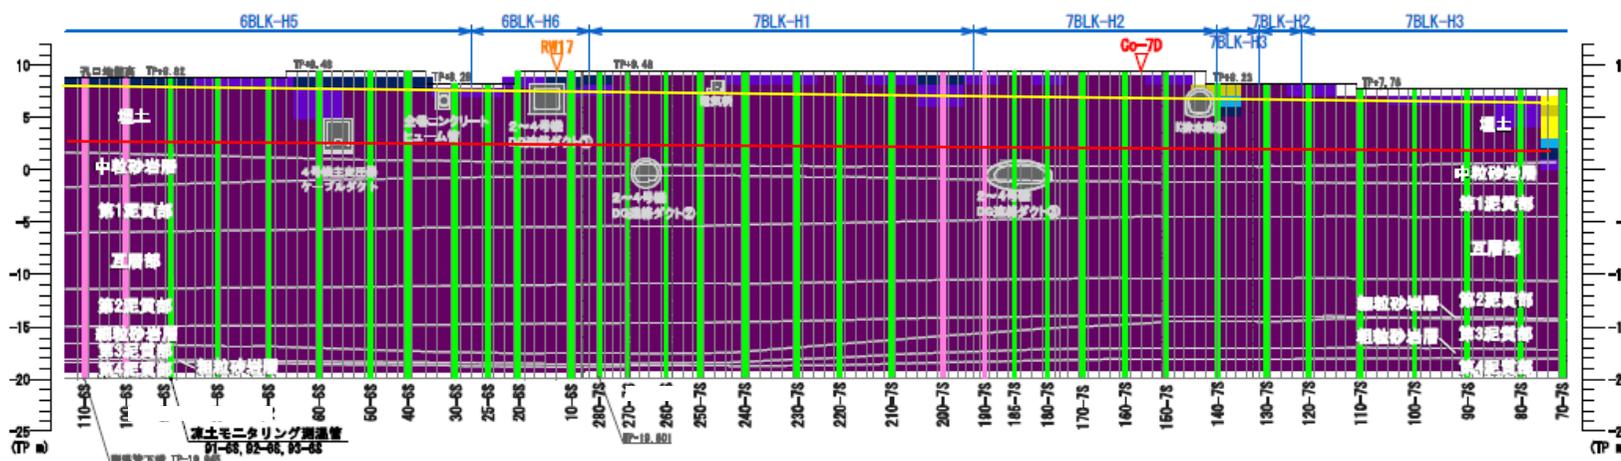
【参考】 1-3 地中温度分布図 (3・4号機西側)

(3) 3,4号機山側 (西側から望む)

(温度は11/24 7:00時点のデータ)

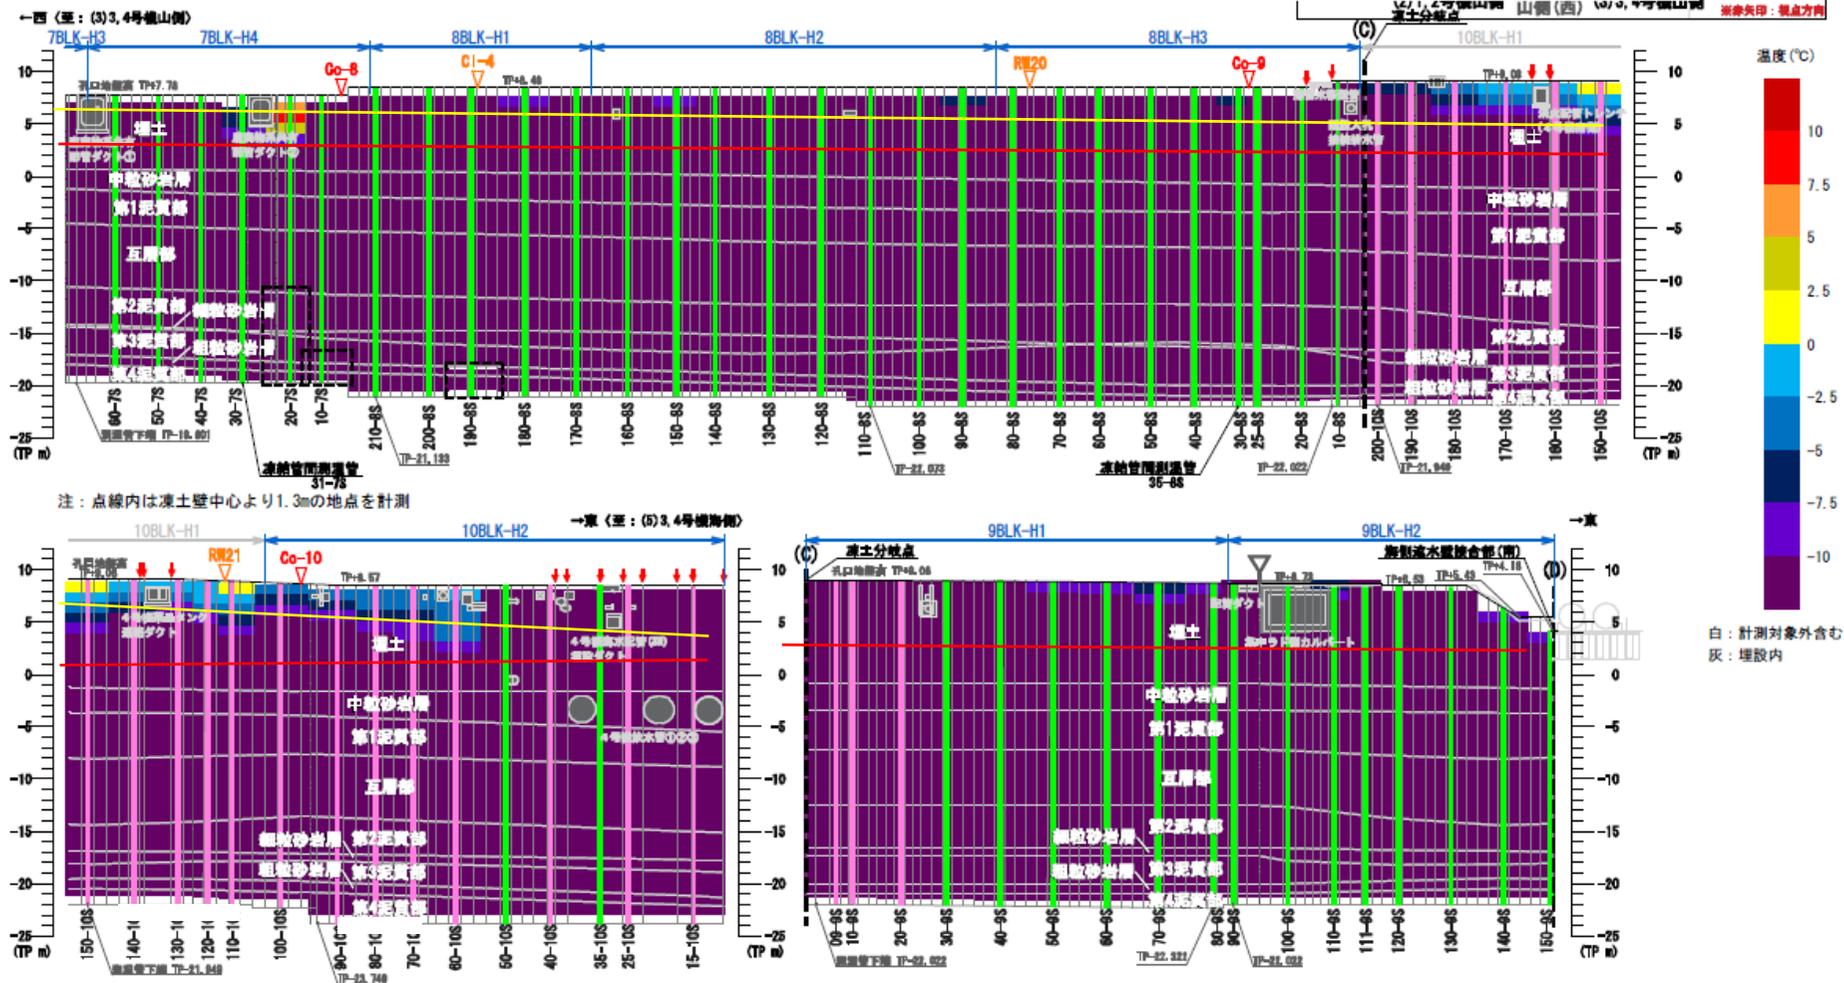
【参考】 1-4 地中温度分布図（4号機南側）

(4) 4号機南側（南側から望む）

（温度は11/24 7:00時点のデータ）

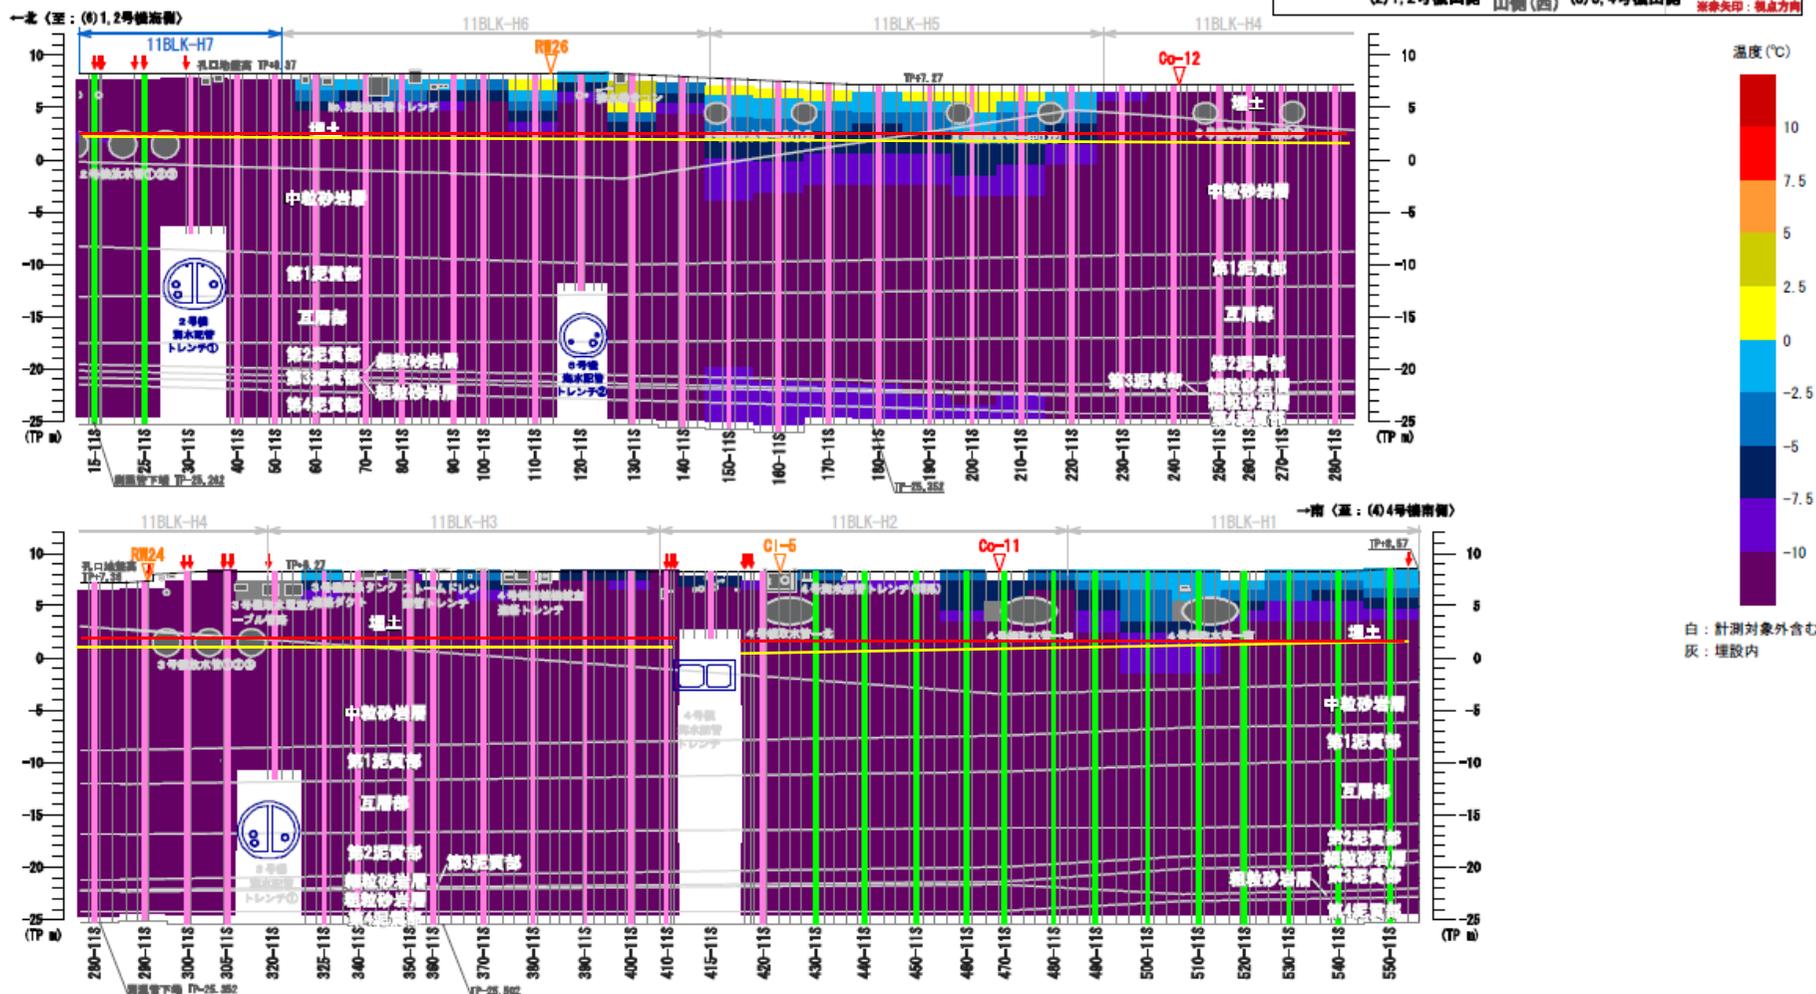
【参考】 1-5 地中温度分布図 (3・4号機東側)

(5) 3, 4号機海側 (西側: 内側から望む)

(温度は11/24 7:00時点のデータ)

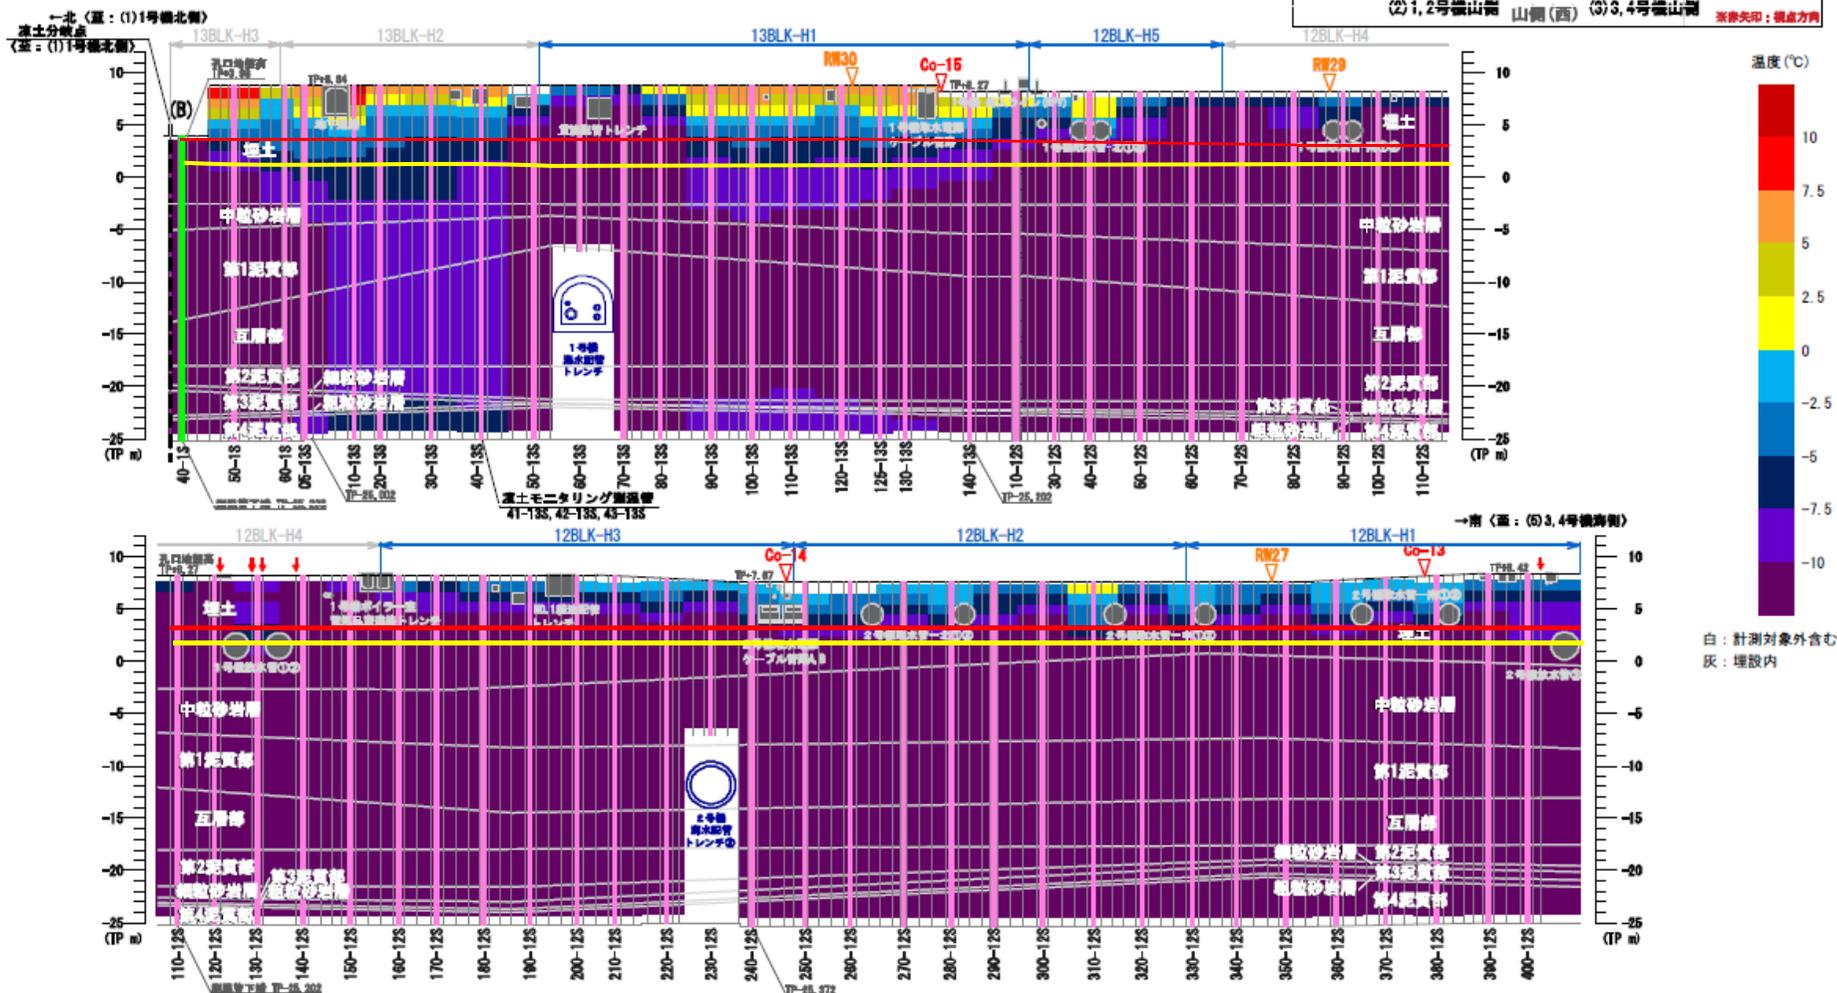
【参考】 1-6 地中温度分布図 (1・2号機東側)

(6) 1,2号機海側 (西側：内側から望む)

(温度は11/24 7:00時点のデータ)

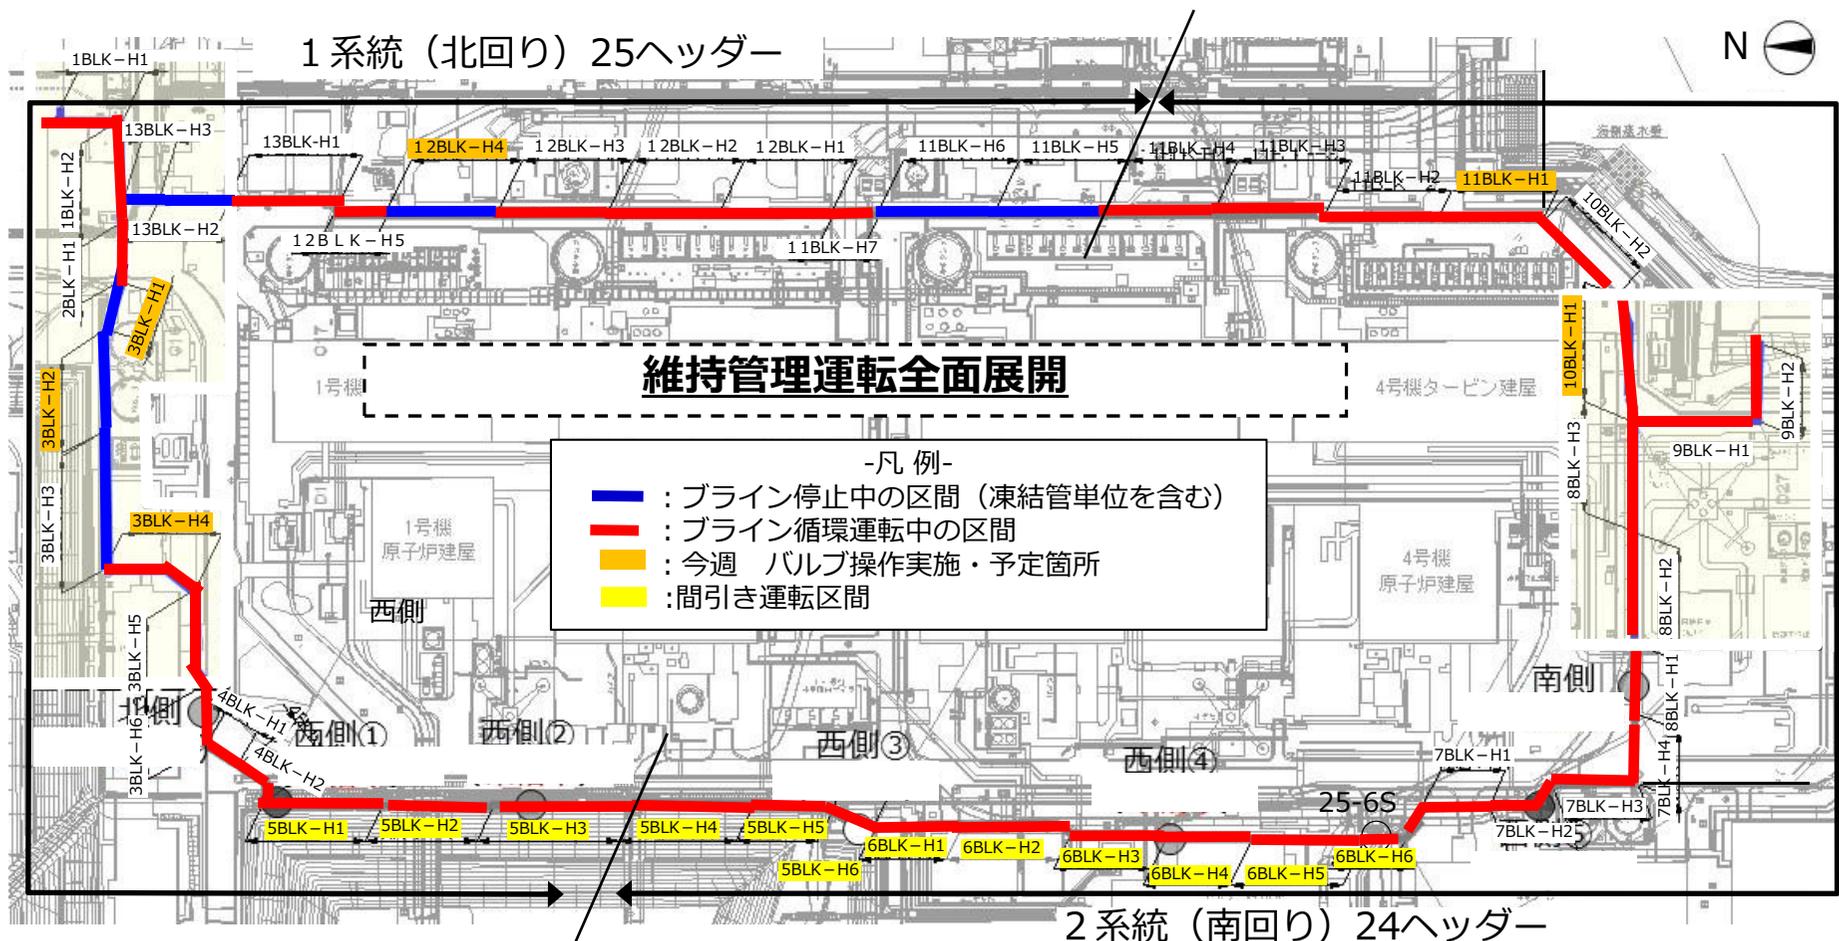
【参考】 1-7 維持管理運転の状況（11/17時点）

- 維持管理運転対象全49ヘッダー管（北回り1系統25ヘッダー、南回り2系統24ヘッダー）のうち、11ヘッダー管（北側3、東側3、南側0、西側0）にてライン停止中。
- 9BLK-H1他2系統の停止を次週より実施予定。

- ※ 全測温点-5℃以下かつ全測温点平均で地中温度-10℃以下でライン循環を停止。ライン停止後、測温点のうちいずれか1点で地中温度-2℃以上となった場合はラインを再循環。なお、これら基準値は、データを蓄積して見直しを行っていく。
- ※ 間引き運転区間5K-H5については大芋沢排水路周辺を除く。今後山側6BLKについても間引き運転を拡大していく予定。
