福島第一原子力発電所

1号機 原子炉格納容器窒素封入ライン（不活性ガス系）撤去について

# 1号機PCVガス管理設備排気ファン全停に伴う LCO逸脱事象について

# 1号機原子炉注水停止試験の実施（試験工程）

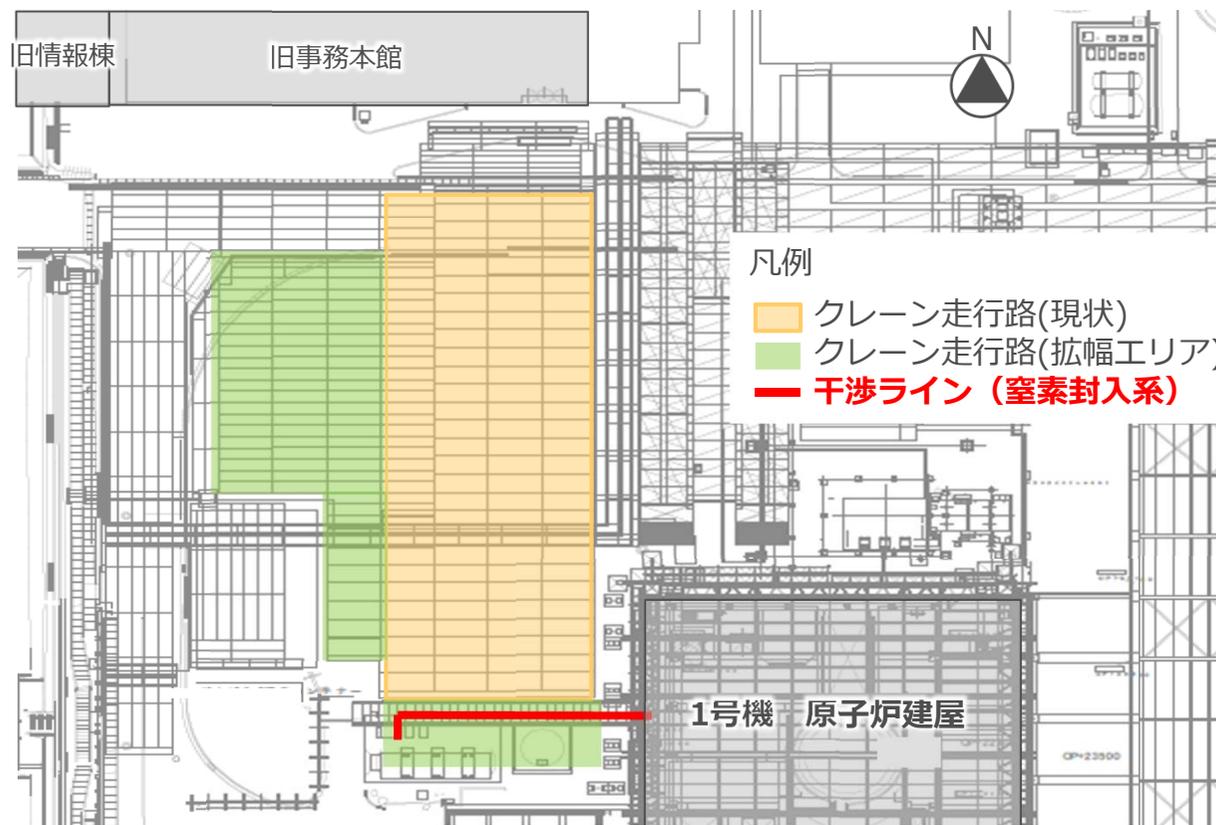
平面図（概要図）

1号機原子炉建屋の大型カバー設置にあたり、使用する大型クレーンの走行路の拡幅（ヤード整備）を計画。この拡幅範囲内に1号機原子炉格納容器窒素封入ライン（不活性ガス系）が干渉しているため、撤去工事を実施する。

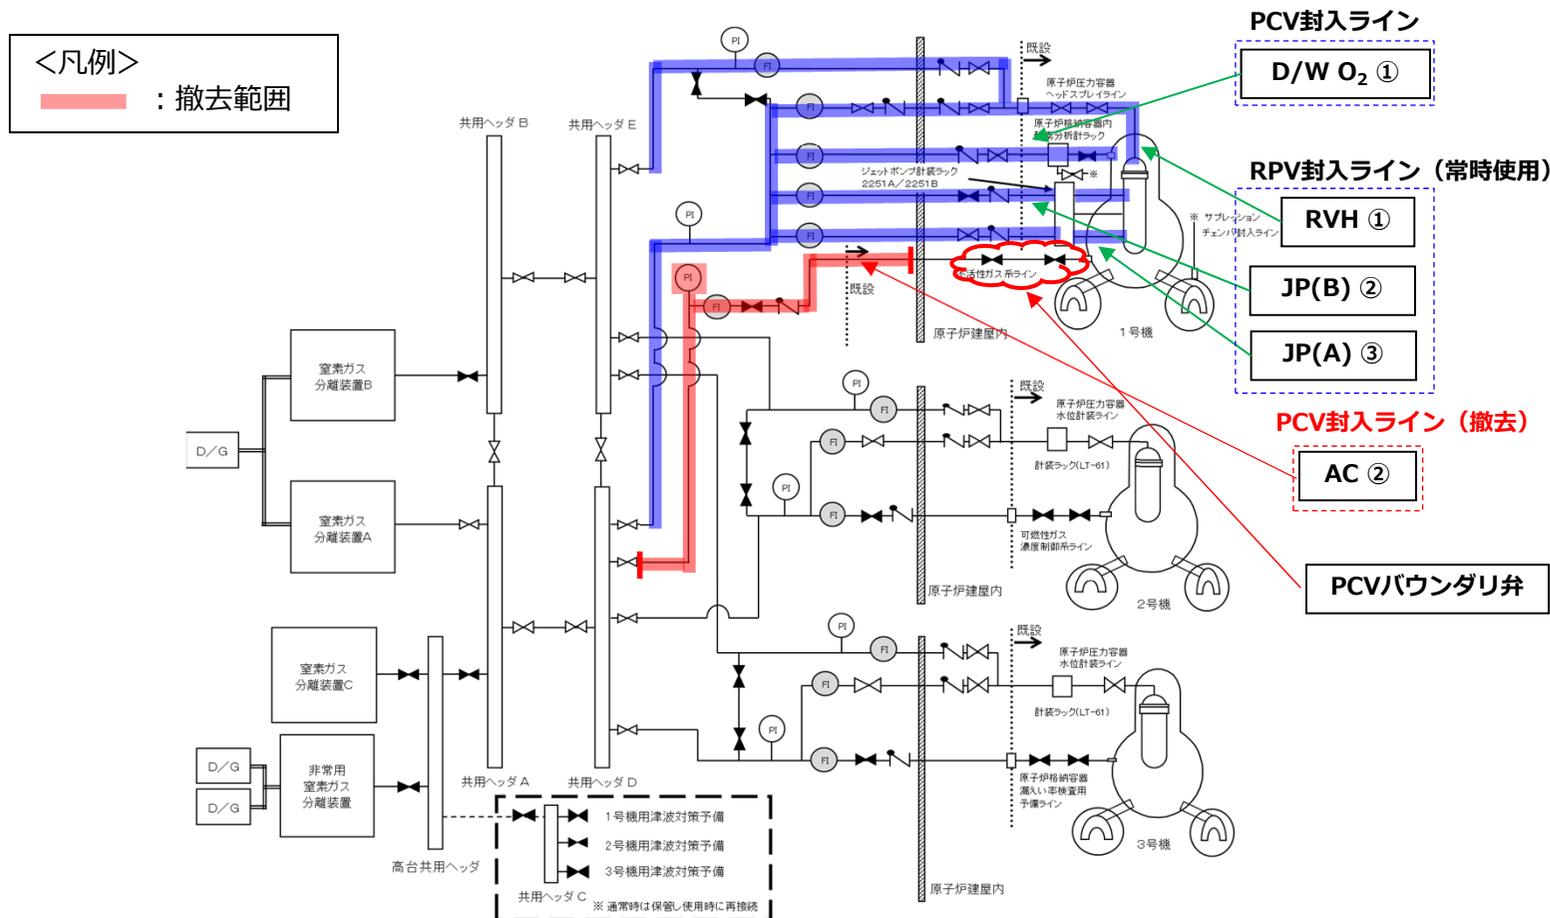
### ■ 系統概略図における撤去範囲

窒素封入系は、常用封入ライン（RPV封入系）3ライン、予備封入ライン（PCV封入系）2ラインから構成される。

その内、予備封入ラインの一つである不活性ガス系封入ライン（AC系）を撤去する。

なお、他のラインにより**窒素の供給機能は維持**される。

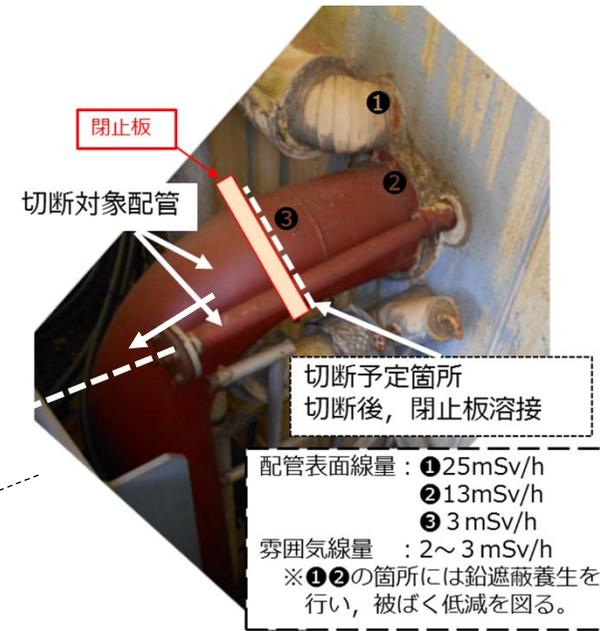
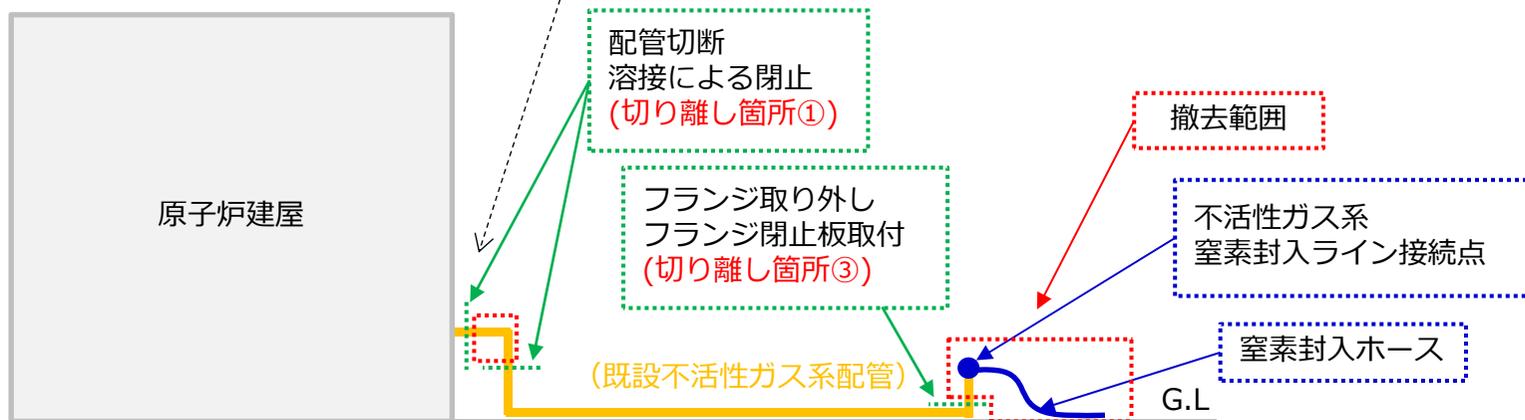
# 【参考】配管切断箇所

切断配管	不活性ガス系配管（14B-AC-2, 2B-AC-4） 配管材質：STPG410
切断箇所	右写真の破線部（予定）
切断方法	エンジンカッターにて切断
閉止板材料	炭素鋼（配管と同材）の閉止板
閉止板取付	溶接
検査方法	PT検査（溶接部）
仕上げ	錆止め塗装

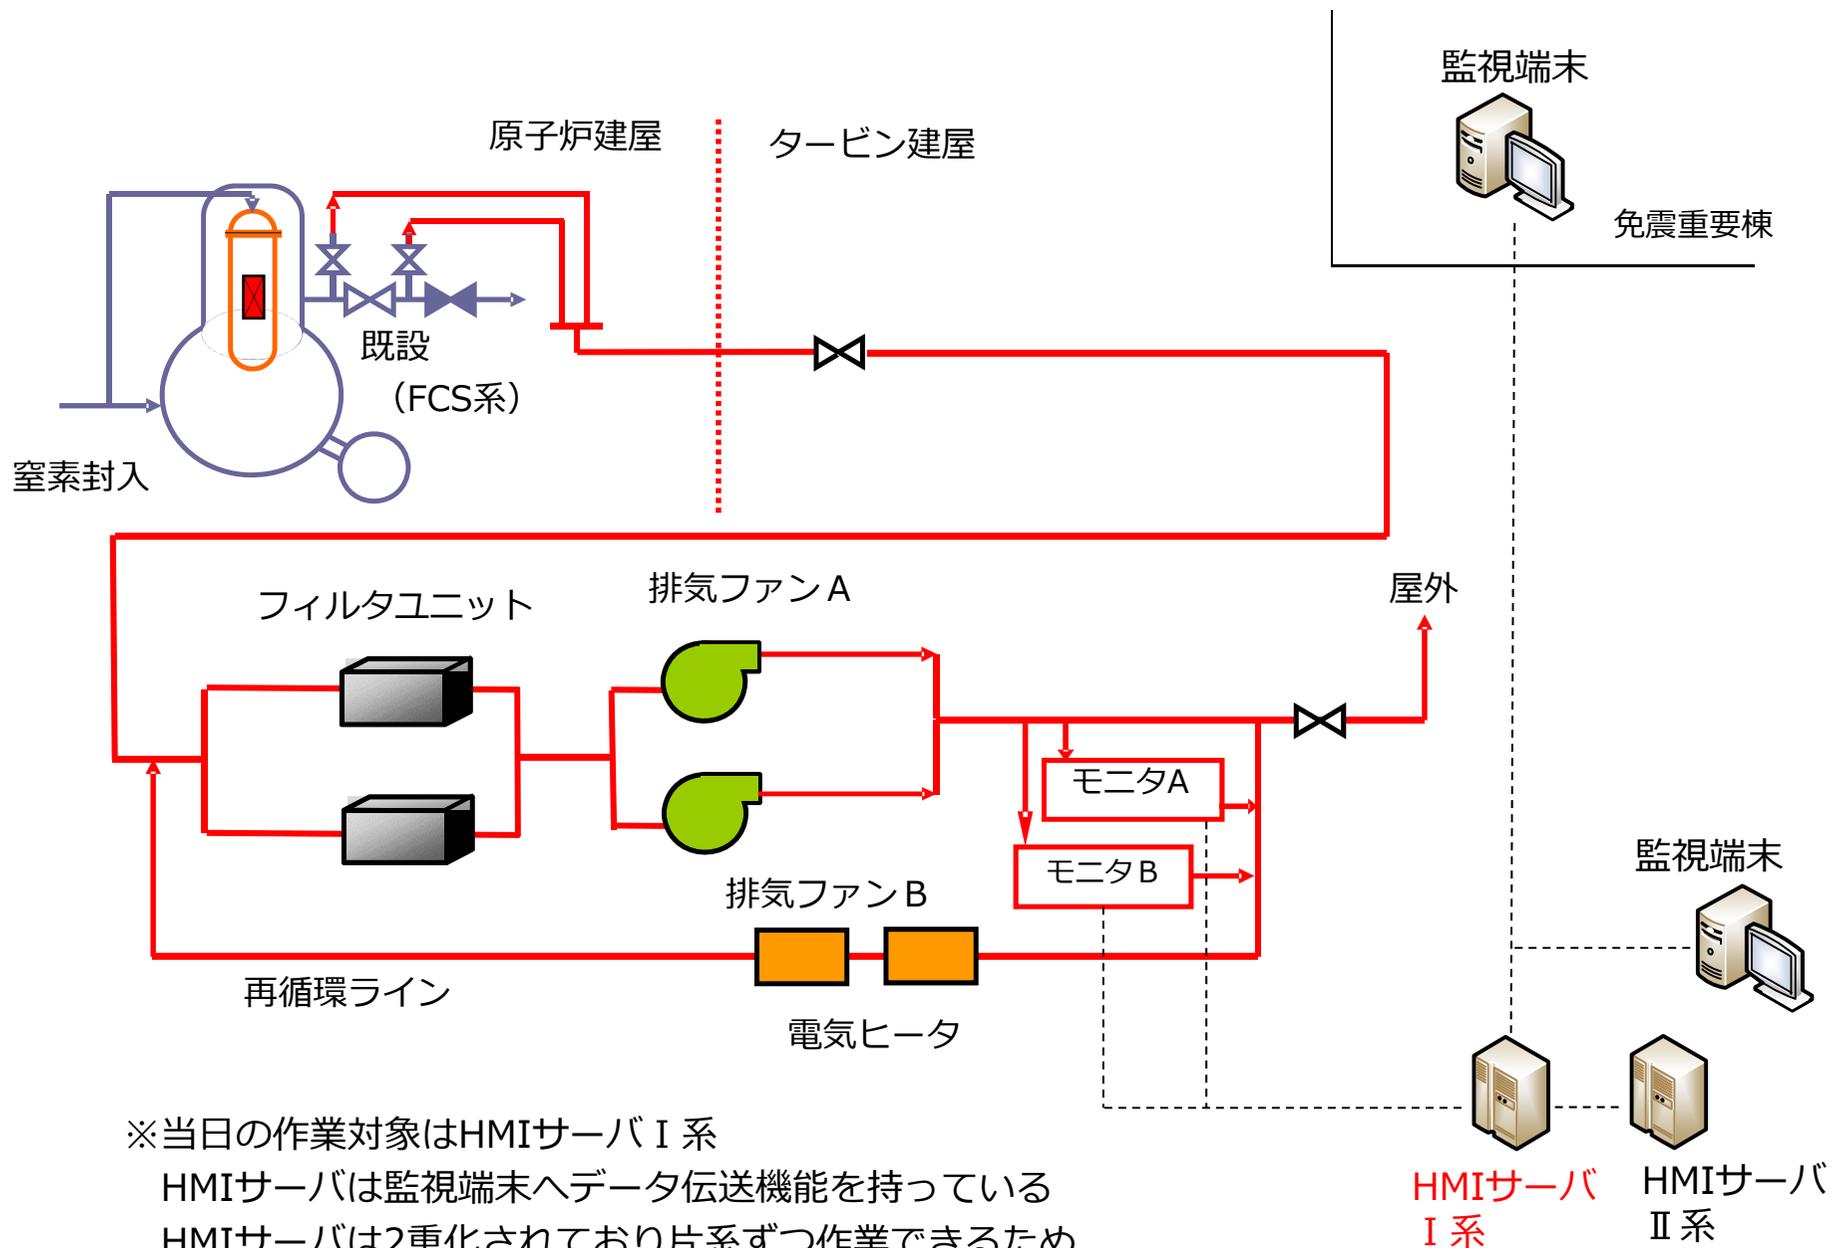
## 2. システム構成図

※当日の作業対象はHMIサーバ I 系  
HMIサーバは監視端末へデータ伝送機能を持っている  
HMIサーバは2重化されており片系ずつ作業できるため  
設備運転状態で記憶媒体交換可能

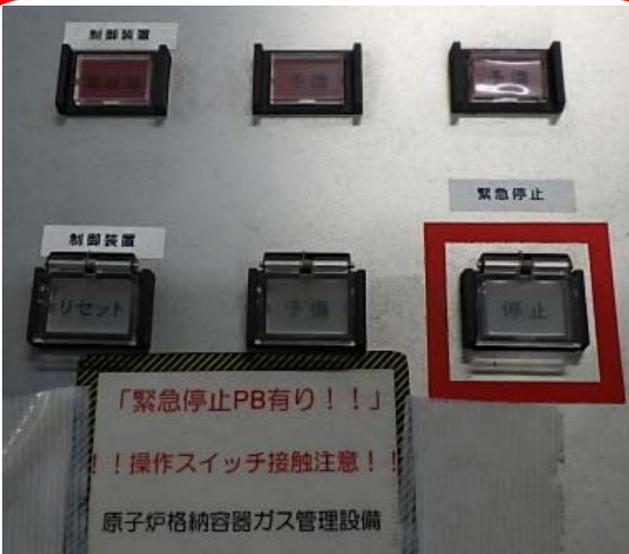
PC画面

本来、PC上画面ソフトPBで警報確認操作を行うべきところ、スイッチBOXの緊急停止ボタンを警報確認ボタンと間違え押した

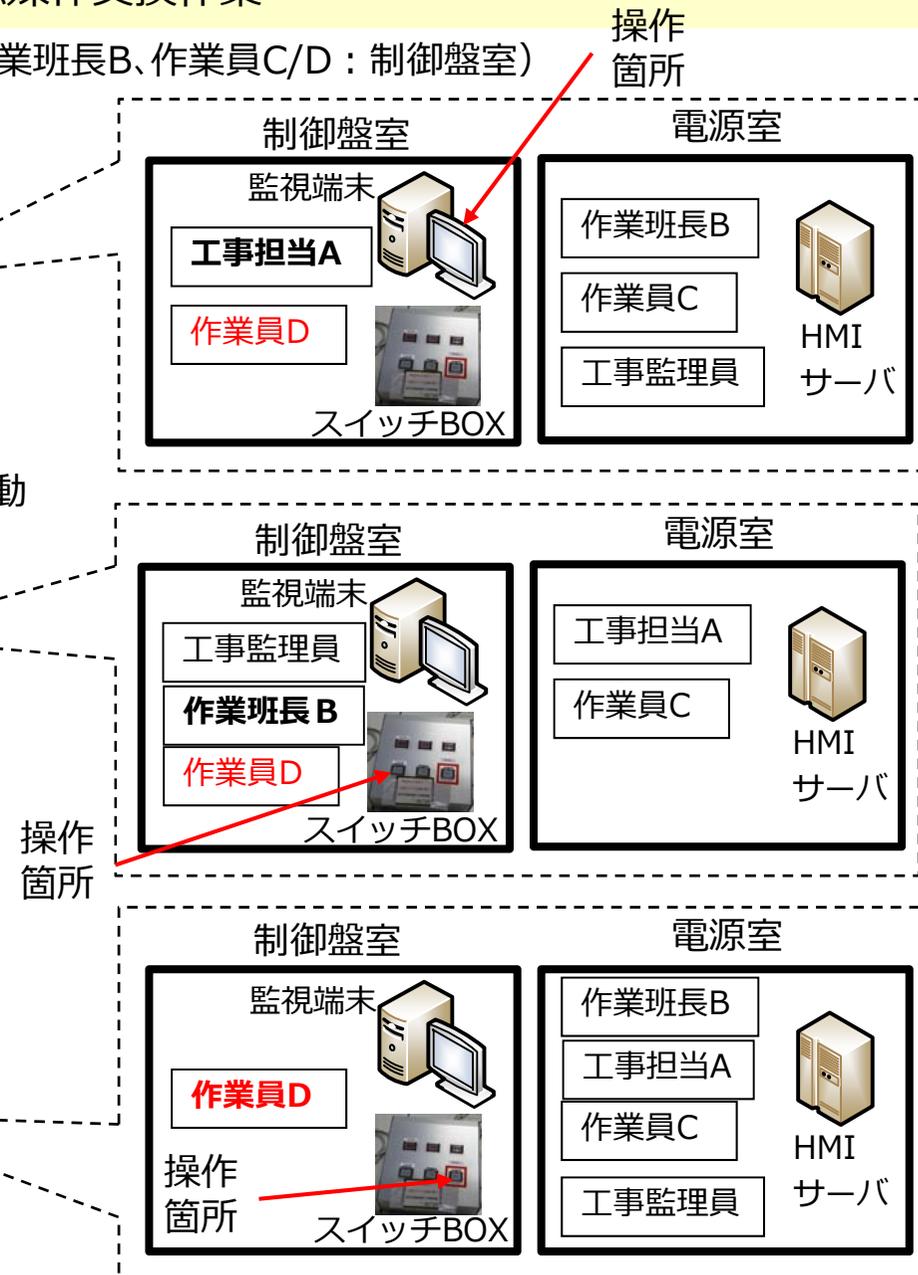
### 1号機PCVガス管理設備HMIサーバI系の記憶媒体交換作業

1) 監視端末にて作業前データ採取（工事担当A、作業班長B、作業員C/D：制御盤室）

↓ 作業班長Bと作業員Cが電源室へ移動

2) 作業班長BがHMIサーバ停止操作→警報発生

3) 工事担当Aが**警報確認操作実施**  
（作業員Dはシステム状態表示画面を見ていた）

↓ 工事担当Aと作業員Dが電源室へ移動

4) 作業班長BがOSアップデート後、HMIサーバ起動

↓ 作業班長Bと作業員Dが制御盤室へ移動

5) 作業班長Bが**警報リセット操作実施**  
（スイッチBOX上のリセットボタンを押す、  
作業員Dはリセット操作を見ていた）

↓ 作業班長Bと作業員Dが電源室へ移動  
作業班長Bは作業員Dへ警報発生時は  
警報確認操作を行うよう指示

↓ 作業員Dが制御盤室へ移動

6) 作業班長BがHMIサーバ停止操作→警報発生

7) 作業員Dが**警報確認操作を実施しよう**  
**として緊急停止ボタンを押しシステム停止**

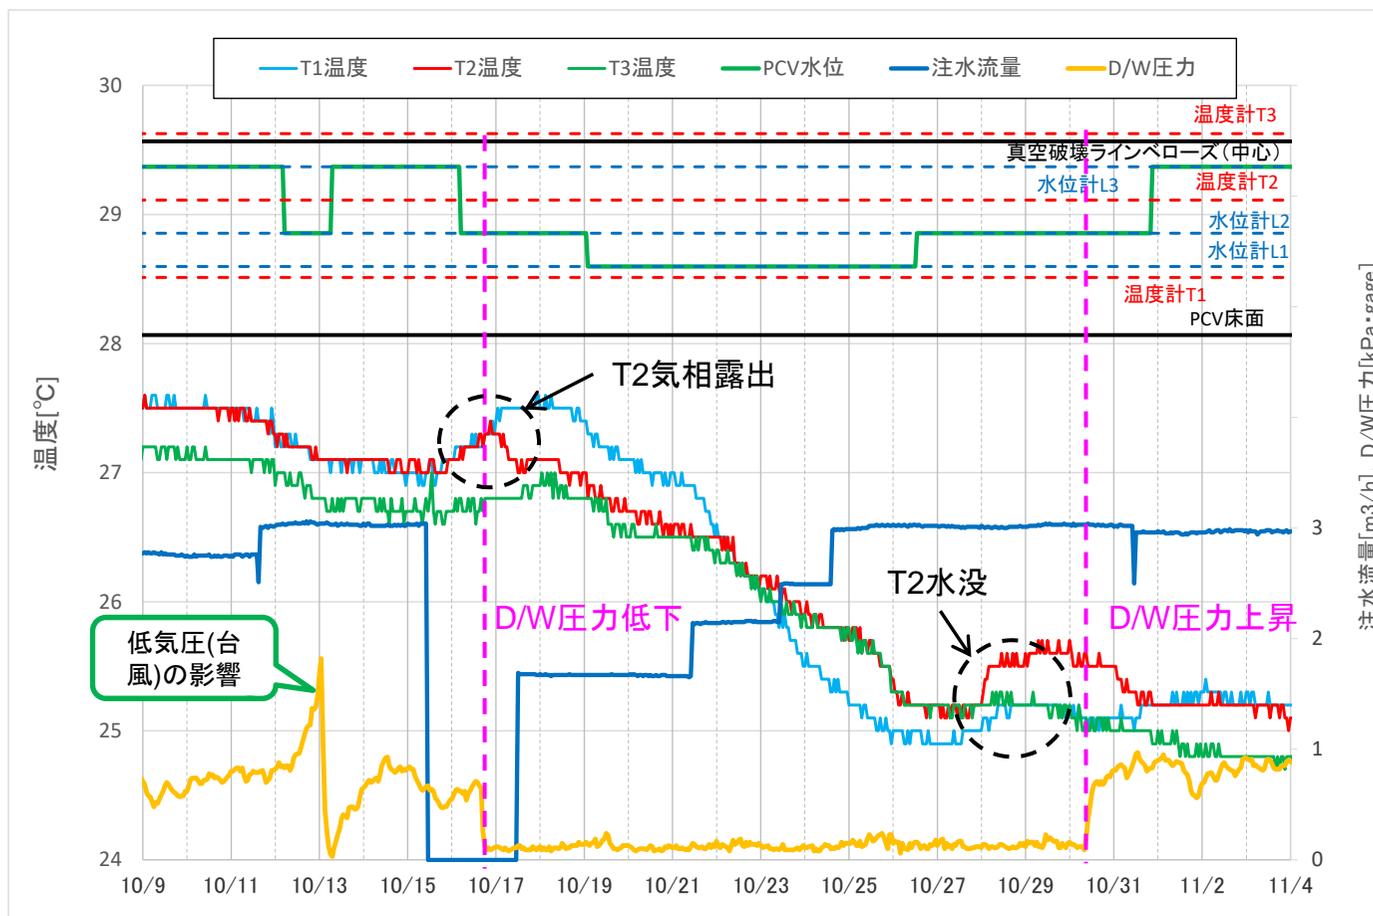
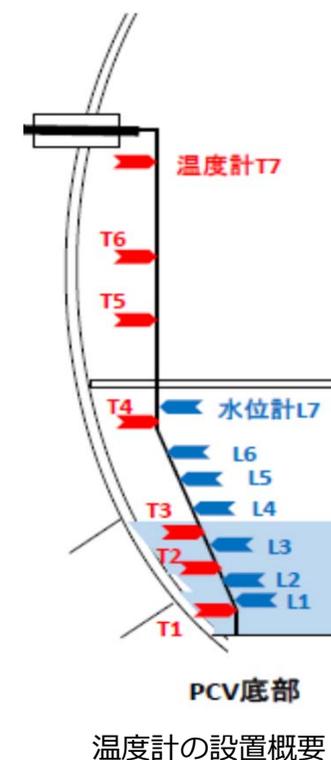
# (参考) 1号機 2019年度に実施した試験で得られた知見

- 1号機 (約49時間の注水停止)
  - ・ 温度上昇は小さかった (1℃未満)
  - ・ PCV水位低下によりD/W圧力が低下。注水再開後にPCV水位上昇でD/W圧力が上昇。真空破壊ラインベローズ (漏えい箇所) が気中露出・再水没した可能性を確認
  - ・ 真空破壊ラインベローズからの漏えいが支配的の可能性があったが、それよりも下の箇所からの漏えいもある程度あることを確認 (1.5m<sup>3</sup>/hでもPCV水位低下)

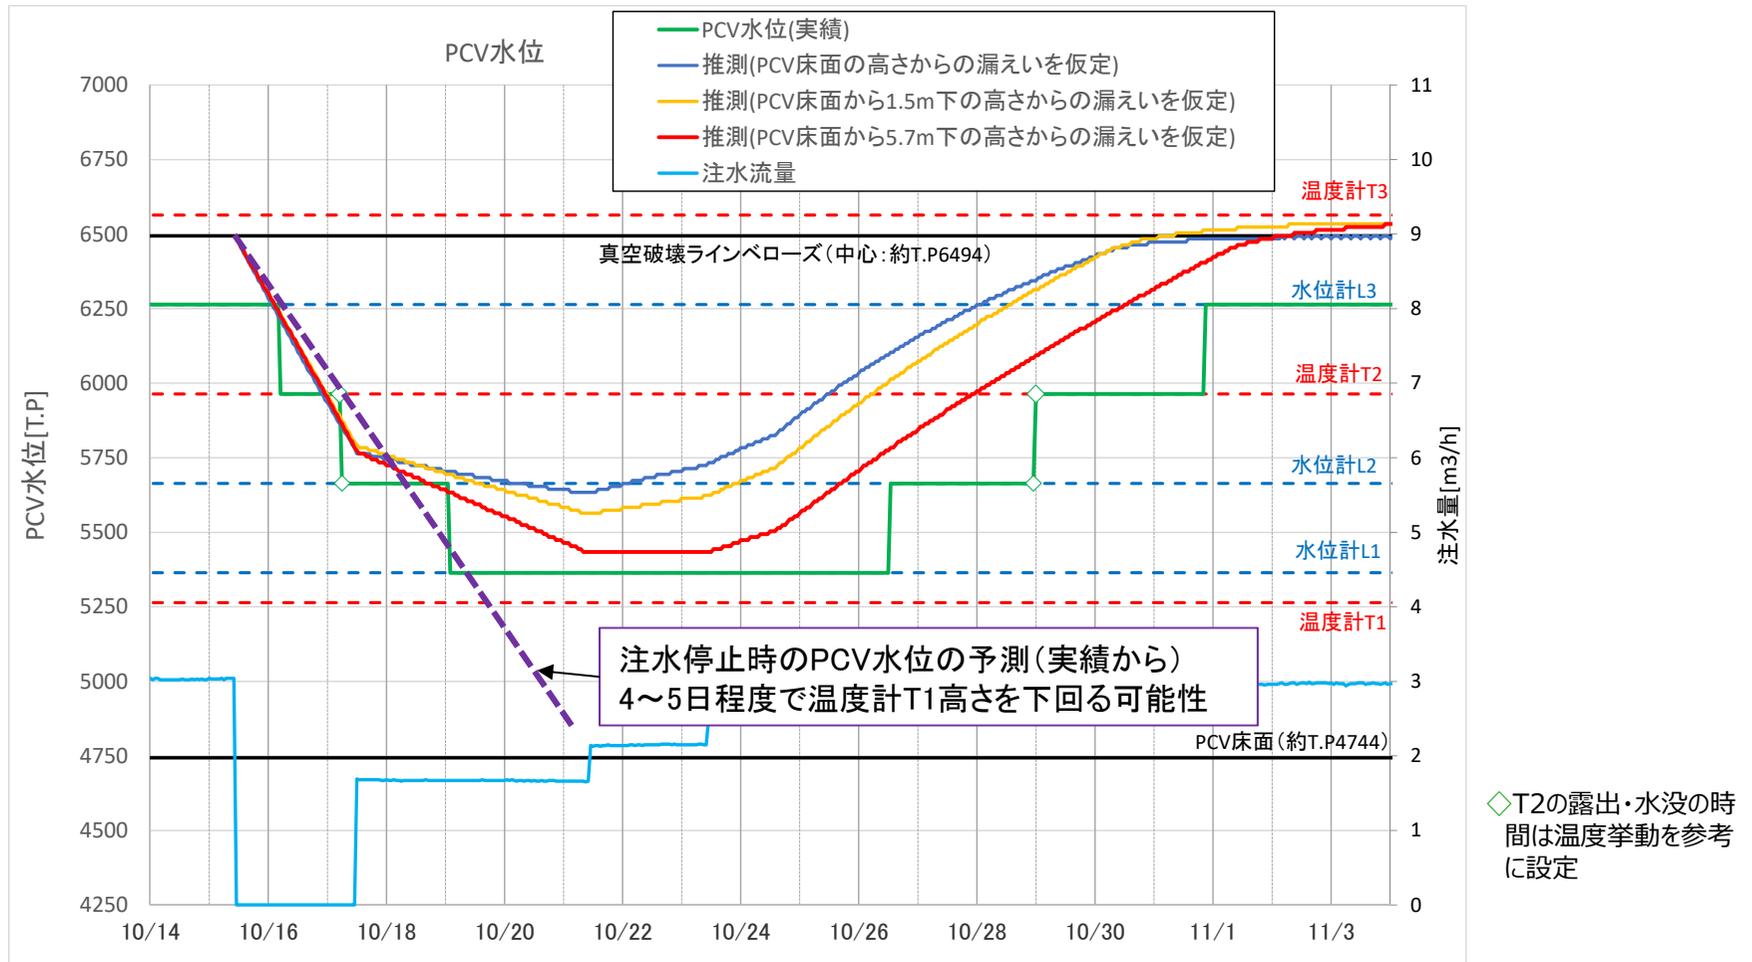
# (参考) 1号機 次回の注水停止試験

- PCV水位がPCVの新設温度計T1以下となると、得られる情報が少なくなる。注水停止でT1以下に至るかを、ひとつの観点として、試験を計画する。
- 2019年試験実績より、4～5日程度の注水停止で温度計T1に至る可能性。
