## 「廃炉」の主な作業項目と作業ステップ

## 取組の状況

# I. 原子炉の状態の確認

# II. 分野別の進捗状況

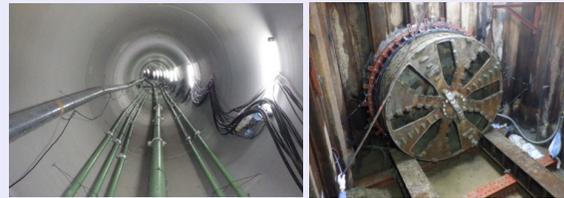
豪雨リスクの早期解消のためD排水路の延伸工事を実施しています。

2021年9月から掘進工事を進め、1月の下流側立坑到達に続き、4月21日に上流側も到達しました。引き続き、モニタリング設備の設置など運用開始にむけ、安全に作業を進めていきます。

<①上流側推進管内部の状況> <②上流側推進管到達状況>

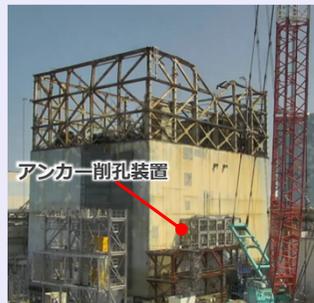
<現場状況（北西より）>  
(撮影：2022年4月12日)

大型カバーの設置に向けて、原子炉建屋の西・北・東の外壁面調査が完了したことから、4月13日より原子炉建屋にアンカーを設置するための孔あけ作業を開始しました。

作業員の被ばくリスクを低減するため、遠隔操作型のアンカー削孔装置を用いるとともに、ダストを吸引しながら慎重に作業を進めています。

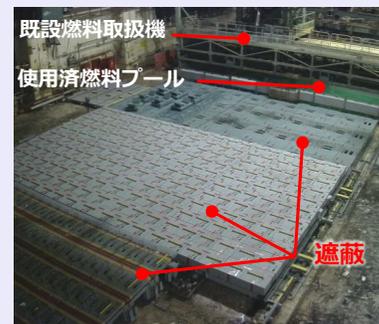
<遮蔽設置の状況>

建屋内では、原子炉上部の遮蔽設置作業を進め、5月末に完了する予定です。

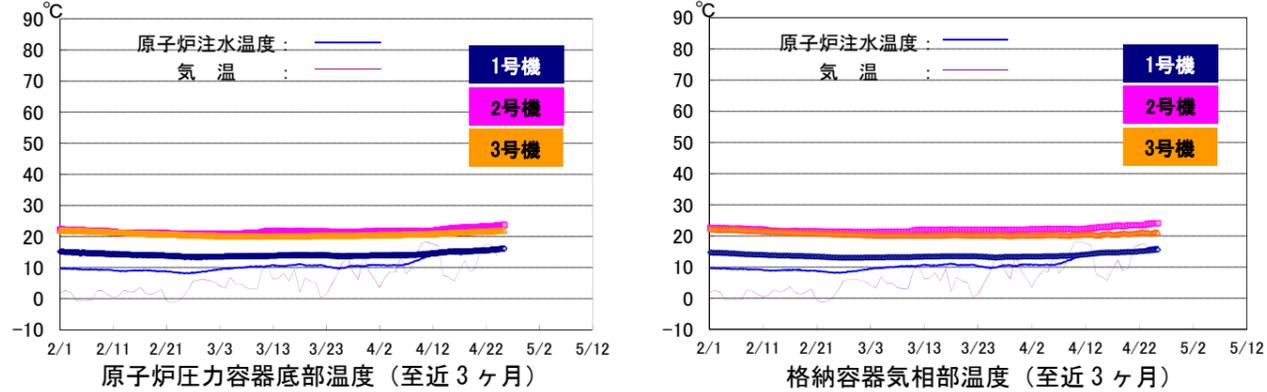
注水冷却を継続することにより、原子炉圧力容器底部温度、格納容器気相部温度は、号機や温度計の位置によって異なるものの、至近1ヶ月において、約15~30度で推移。

※1 トレンドグラフは複数点計測している温度データの内、一部のデータを例示  
 ※2 設備の保守点検作業等により、データが欠測する場合あり

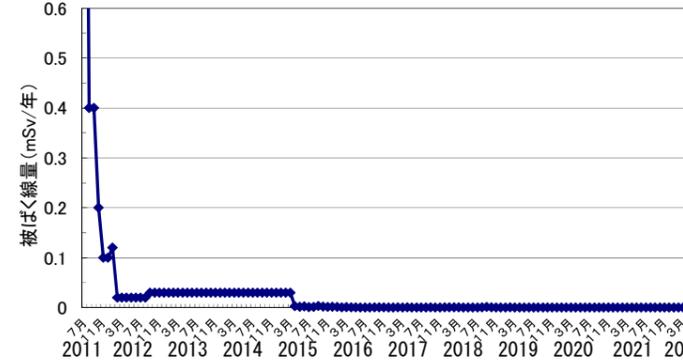
1~4号機原子炉建屋からの放射性物質（セシウム）による敷地境界における年間被ばく線量評価

2022年3月において、1~4号機原子炉建屋から新たに放出される放射性物質による、敷地境界における空気中放射性物質濃度は、Cs-134 約  $2.2 \times 10^{-12}$  ベクレル/cm<sup>3</sup> 及び Cs-137 約  $2.0 \times 10^{-12}$  ベクレル/cm<sup>3</sup> と評価。放出された放射性物質による敷地境界上の被ばく線量は 0.00004mSv/年未満と評価。

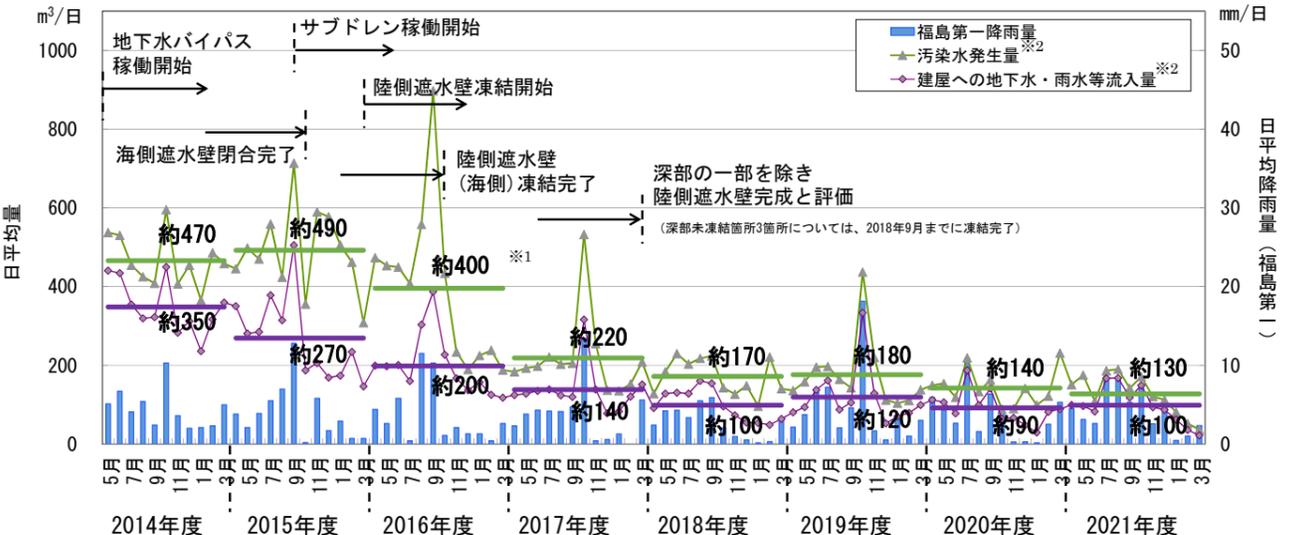
図1: 汚染水発生量と建屋への地下水・雨水等の流入量の推移

- 日々発生する汚染水に対して、サブドレンによる汲み上げや陸側遮水壁等の対策を重層的に進め、建屋流入量を低減。
- 「近づけない」対策 (地下水バイパス、サブドレン、陸側遮水壁等) や雨水浸透対策として建屋屋根破損部への補修等を実施してきた結果、2021年度の汚染水発生量は約130m<sup>3</sup>/日まで低減。
- 引き続き、汚染水発生量低減に向けて、対策に取り組む。

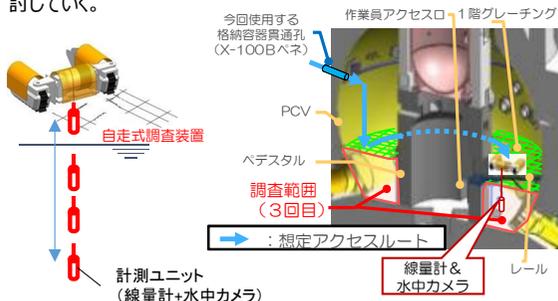
<測定イメージ>

・2015年4月に、狭隘なアクセス口（内径φ100mm）から調査装置を格納容器内に進入させ、格納容器1階内部の映像、空間線量等の情報を取得。

・2017年3月、ベDESTAL外地下階へのデブリの広がりを調査するため、自走式調査装置を用いた調査を実施し、PCV底部の状況を初めて撮影。得られた画像データと線量データを元に、PCV内部の状況を継続検討していく。

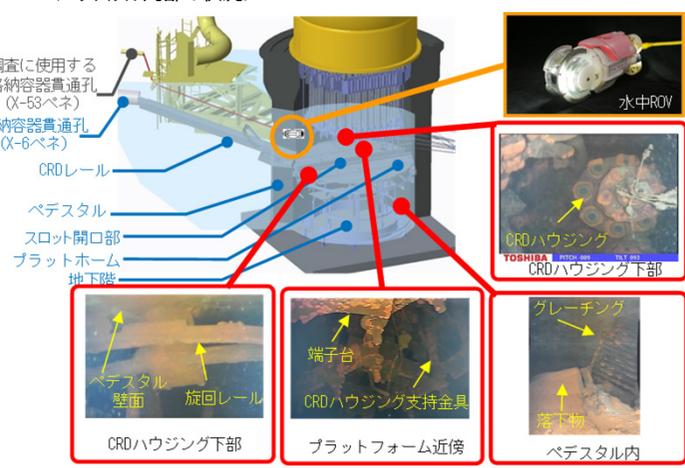
### <ベDESTAL内部の状況>

・2017年7月に、水中ROV(水中遊泳式遠隔調査装置)を用いて、ベDESTAL内の調査を実施。調査で得られた画像データの分析を行い、複数の構造物の損傷や炉内構造物と推定される構造物を確認。

・また、調査で得られた映像による3次元復元を実施。復元により、回転式のプラットホームがレール上から外れ一部が堆積物に埋まっている状況等、構造物の相対的な位置を視覚的に把握することが出来た。
