# 廃炉・汚染水・処理水対策の概要

2023年3月30日

廃炉・汚染水・処理水対策チーム会合/事務局会議

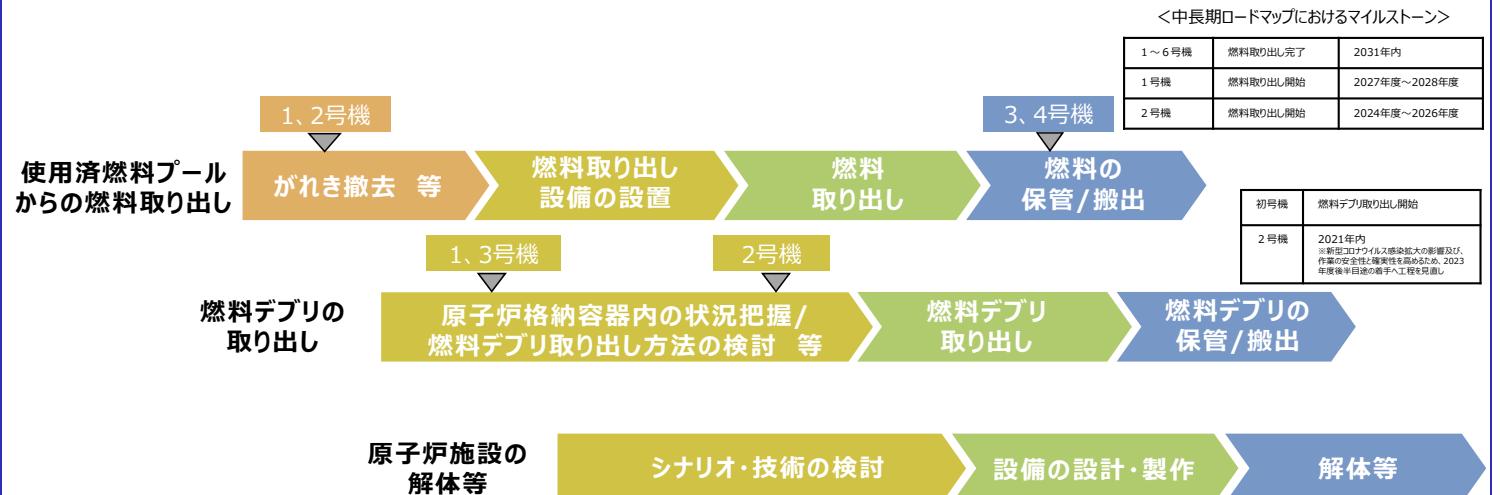
使用済燃料プールからの燃料取り出しは、2014年12月22日に4号機が完了し、2021年2月28日に3号機が完了しました。引き続き、1、2号機の燃料取り出し、1～3号機燃料デブリ(注1)取り出しの開始に向け順次作業を進めています。

(注1)事故により溶け落ちた燃料

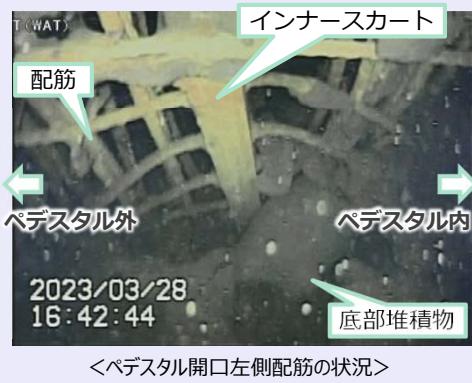
資料提供：国際廃炉研究開発機構(IRID)

2023年3月4日から7日にかけて、ROV-Bによる堆積物3Dマッピング作成のための計34箇所の調査を実施しました。また、3月28日よりROV-A2によるペデスタル内の調査を開始し、ペデスタル内側の基礎部において一部配筋が露出していることを確認しています。ペデスタルの健全性に関しては、過去IRIDで実施した耐震性評価より、ペデスタルが一部欠損していても重大なリスクはないと評価していますが、現時点の情報は部分的なものであるため、可能な限り多くの情報取得をすべく、引き続き調査を継続し評価していきます。

- ・ 2023 年 3 月 4 日～7 日、ROV-B による堆積物 3D マッピング作成のための計 34 箇所の調査を実施。その後、3 月 8 日の ROV-B アンインストールをもって調査完了。
- ・ また、3 月 28 日より ROV-A2 によるペデスタル内の調査を開始。ROV-A2 による調査では、ROV ケーブル引っ掛かりリスクが低い箇所から調査を行うこととし、可能な限り多くの情報を取得することを目指す。

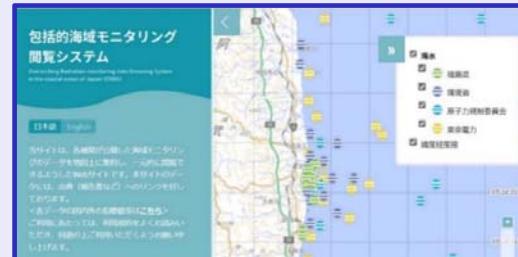
<包括的海域モニタリング閲覧システム>

モニタリング結果については、各機関にて公表していますが、この度、海域の状況を客観的、包括的に提示するため、各機関が公表したモニタリングの結果を収集し、地図上で一元的に閲覧することのできるWebサイト「包括的海域モニタリング閲覧システム(ORBS)」を、3月13日に開設※しました。

※現在、海水中のセシウム及びトリチウムの結果を掲載

包括的海域モニタリング  
閲覧システム（ORBS；オーブス）  
<https://www.monitororbs.jp>

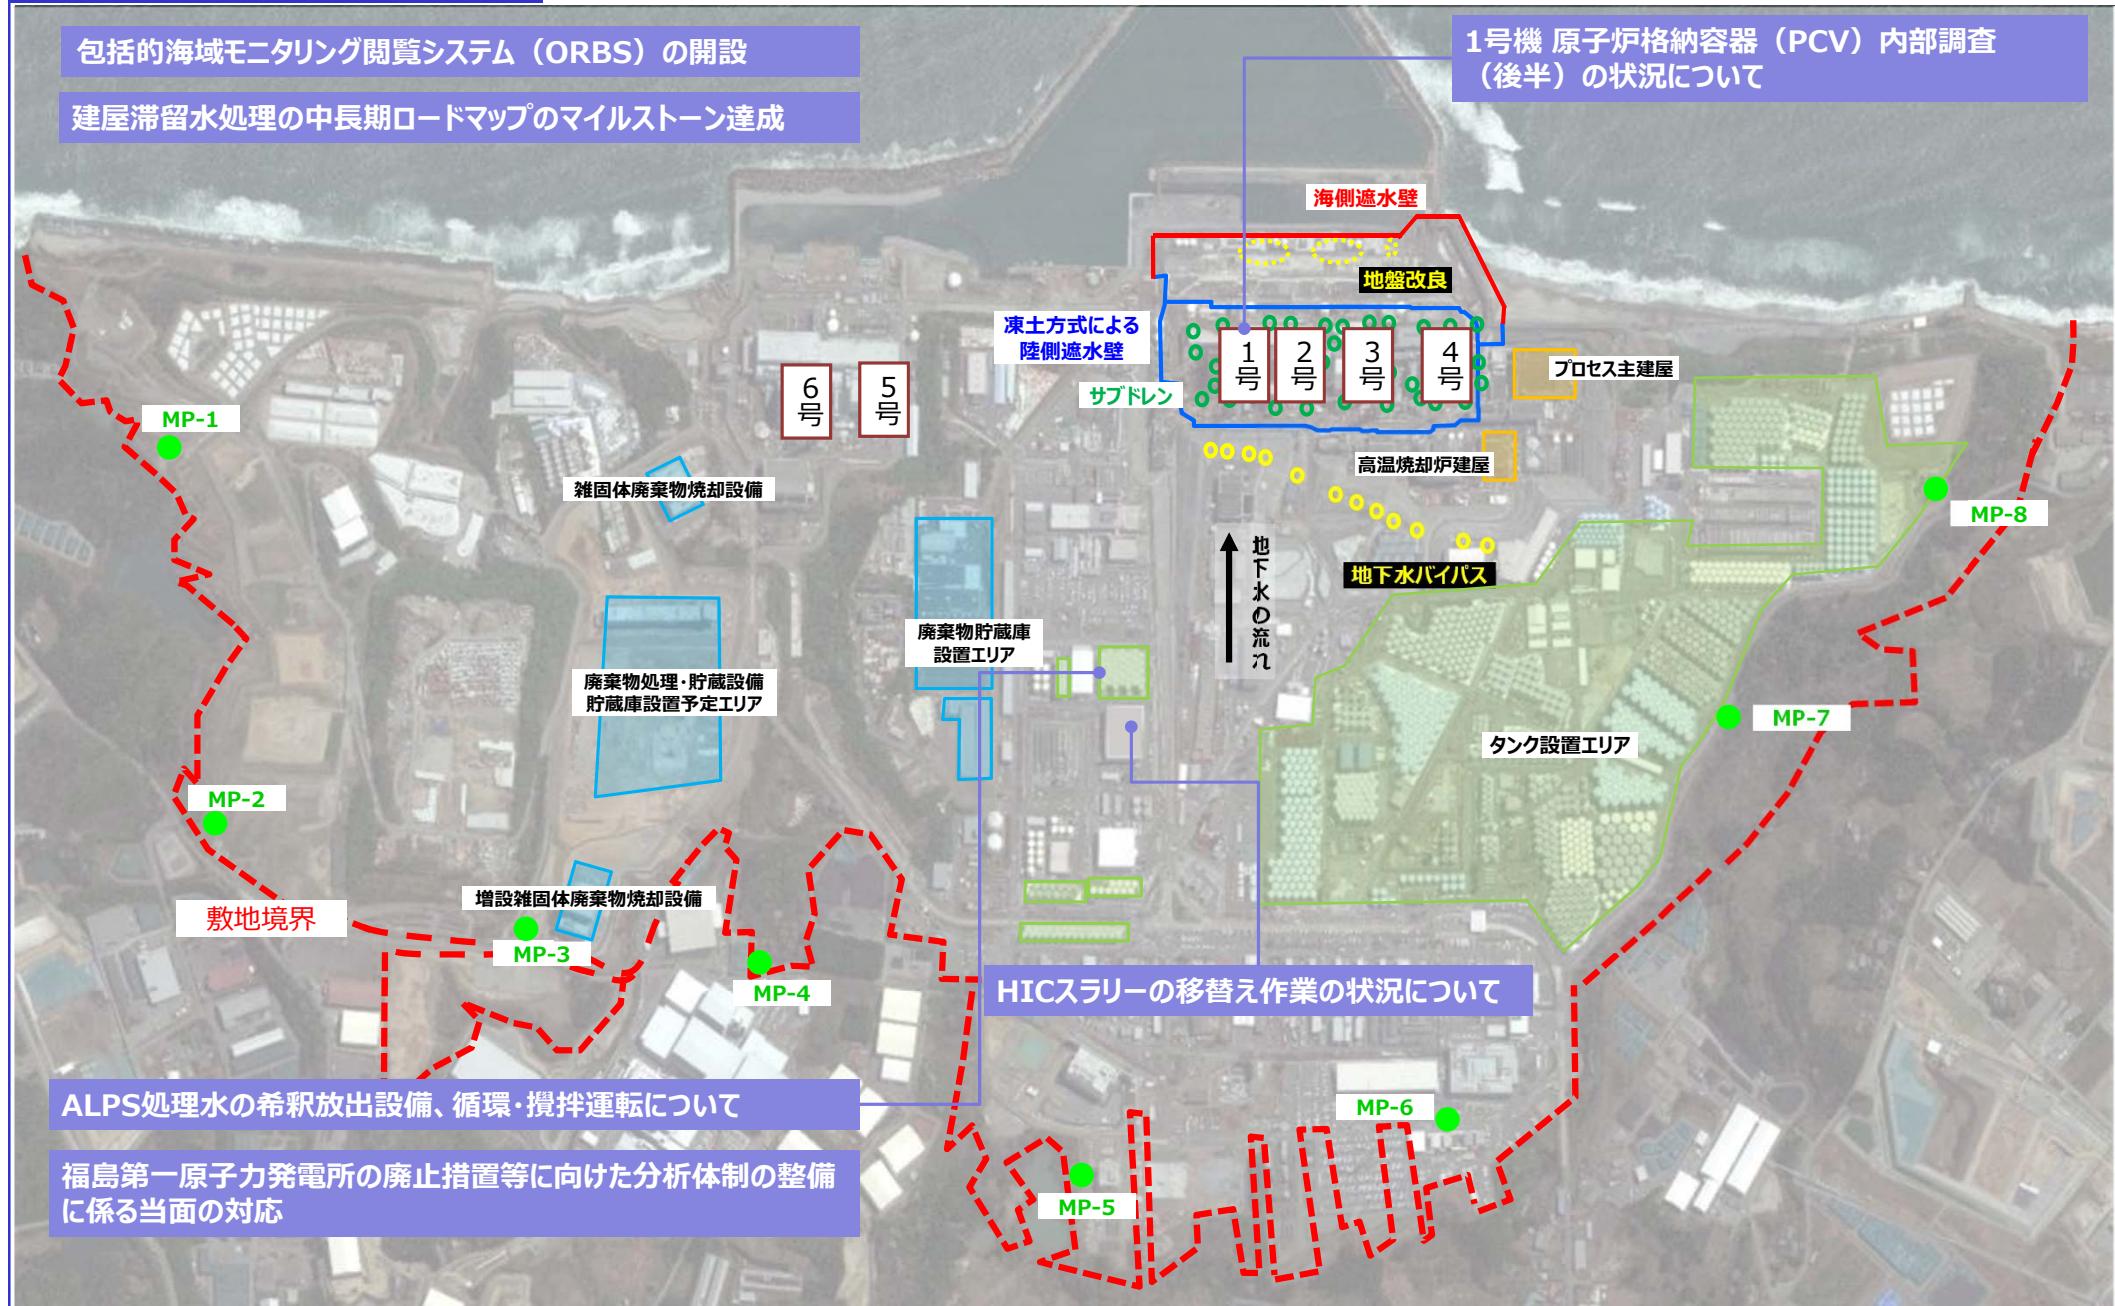
## 主な取組の配置図

包括的海域モニタリング閲覧システム（ORBS）の開設

建屋滞留水処理の中長期ロードマップのマイルストーン達成

1号機 原子炉格納容器（PCV）内部調査（後半）の状況について

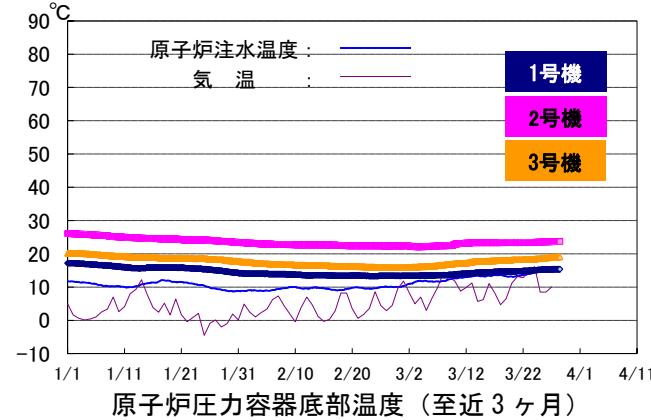
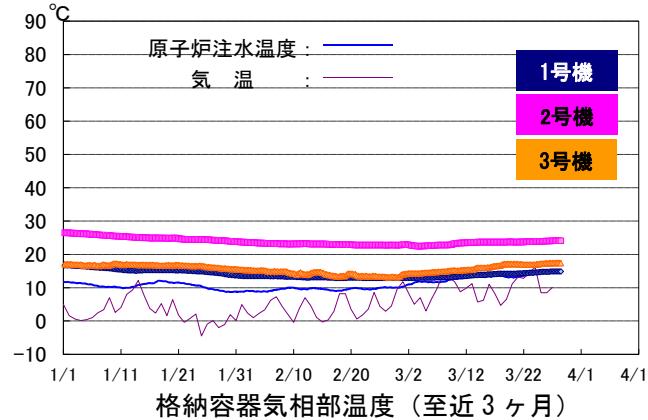
注水冷却を継続することにより、原子炉圧力容器底部温度、格納容器気相部温度は、号機や温度計の位置によって異なるものの、至近1ヶ月において、約10~25度で推移。

※1 トレンドグラフは複数点計測している温度データの内、一部のデータを例示  
※2 設備の保守点検作業等により、データが欠測する場合あり

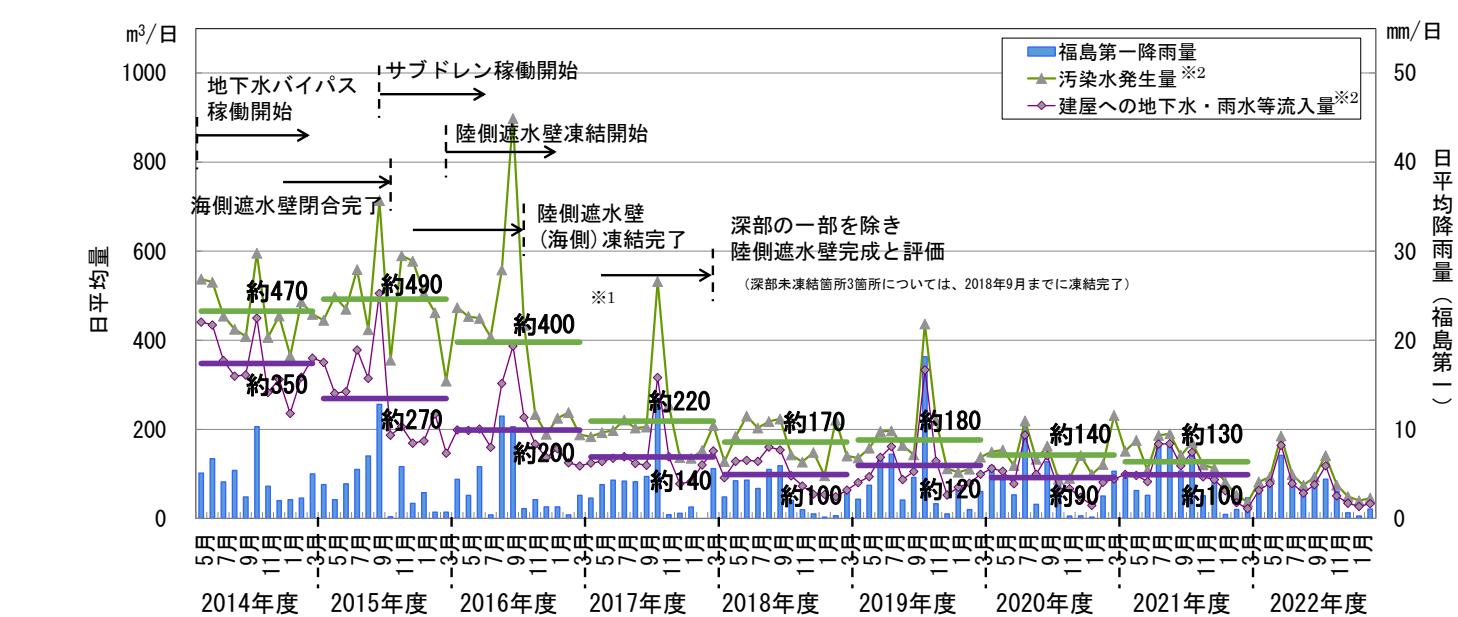
図1: 汚染水発生量と建屋への地下水・雨水等の流入量の推移

- 日々発生する汚染水に対して、サブドレンによる汲み上げや陸側遮水壁等の対策を重層的に進め、建屋流入量を低減。
- 「近づけない」対策(地下水バイパス、サブドレン、陸側遮水壁等)や雨水浸透対策として建屋屋根破損部への補修等を実施してきた結果、2021年度の汚染水発生量は約130m<sup>3</sup>/日まで低減。
- 引き続き、汚染水発生量低減に向けて、対策に取り組む。

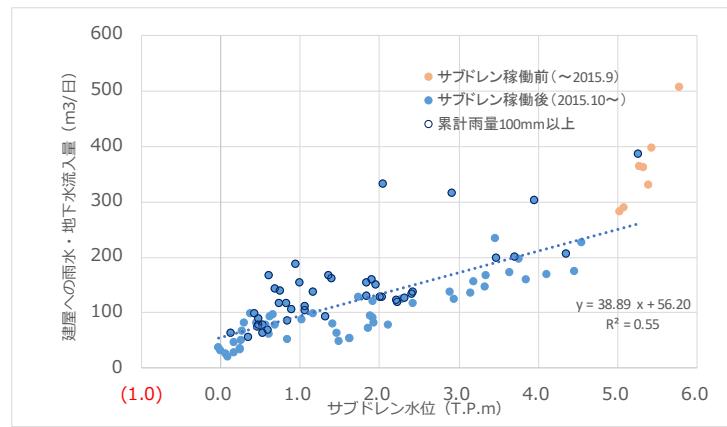
図2：建屋への地下水・雨水等流入量と1～4号機サブドレン水位の相関

- 陸側遮水壁内側エリアの地下水位は、陸側遮水壁及びサブドレンの設定水位の低下により、年々低下傾向にあり、山側では平均的に4～5mの内外水位差が形成されている。また、護岸エリア水位も地表面 (T.P. 2.5m) に対して低位 (T.P. 1.4m) で安定している状況である。
- サブドレン設定水位は、2021年度は若干ながら低下 (T.P. -0.55m → T.P. -0.65m) 等により、T.P. 2.5m盤よりも1～4号機建屋海側の地下水位が低い状態（大きい降雨時除く）が継続的に形成されている。

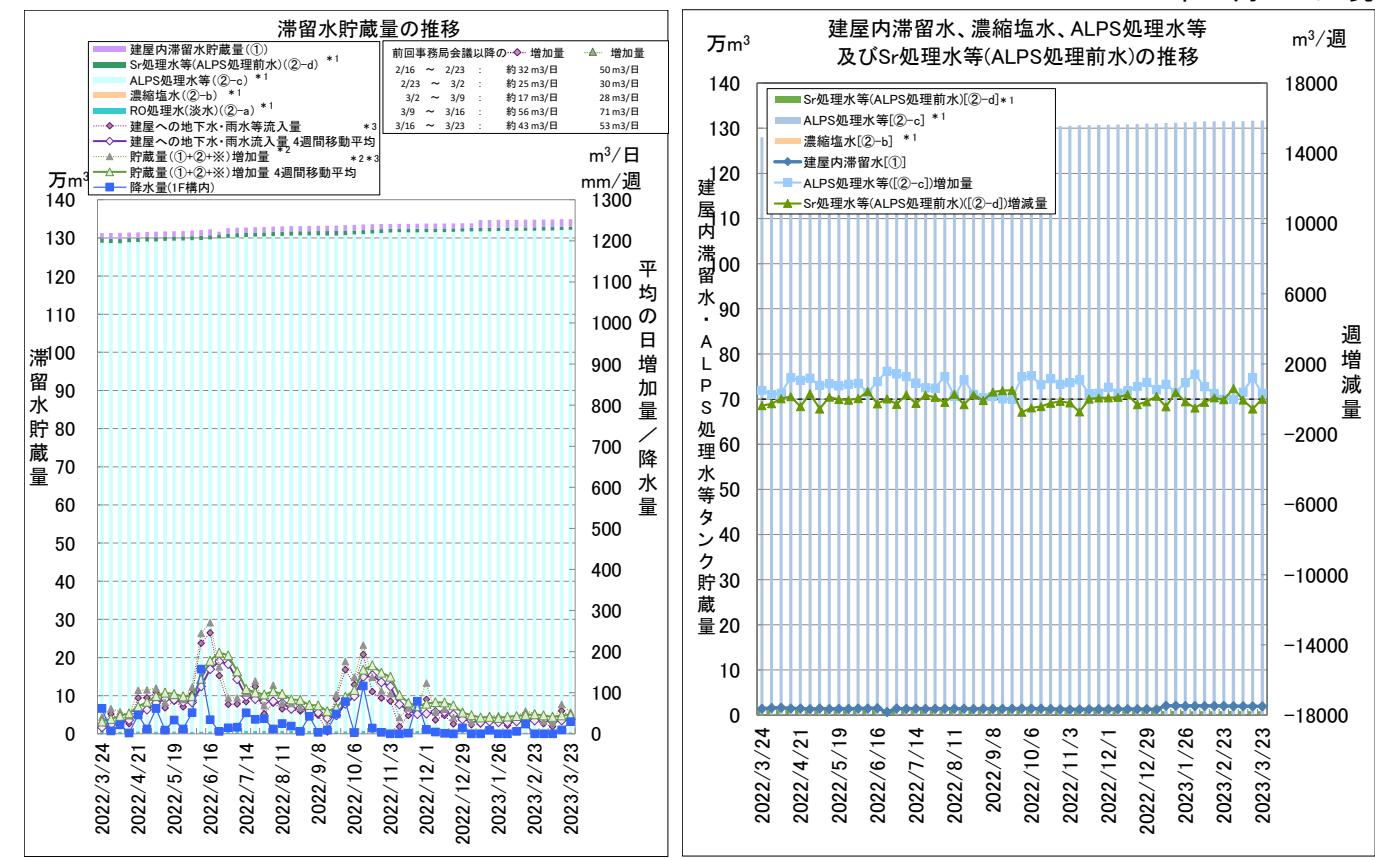
図3：滞留水の貯蔵状況

①：建屋内滞留水貯蔵量（1～4号機、プロセス主建屋、高温焼却炉建屋、廃液供給タンク、SPT(A)、SPT(B)、1～3号機 CST、バッファタンク）

②：1～4号機タンク貯蔵量〔(2)-aRO処理水(淡水)〕+〔(2)-b濃縮塩水〕+〔(2)-cALPS処理水等〕+〔(2)-dSr処理水等(ALPS処理前水)〕)

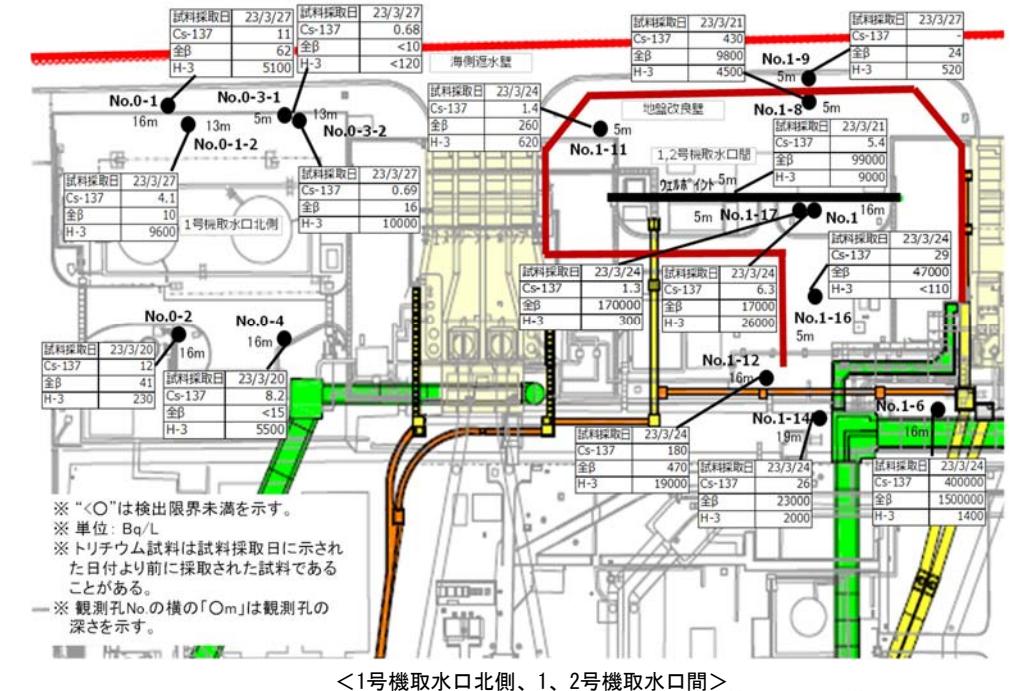
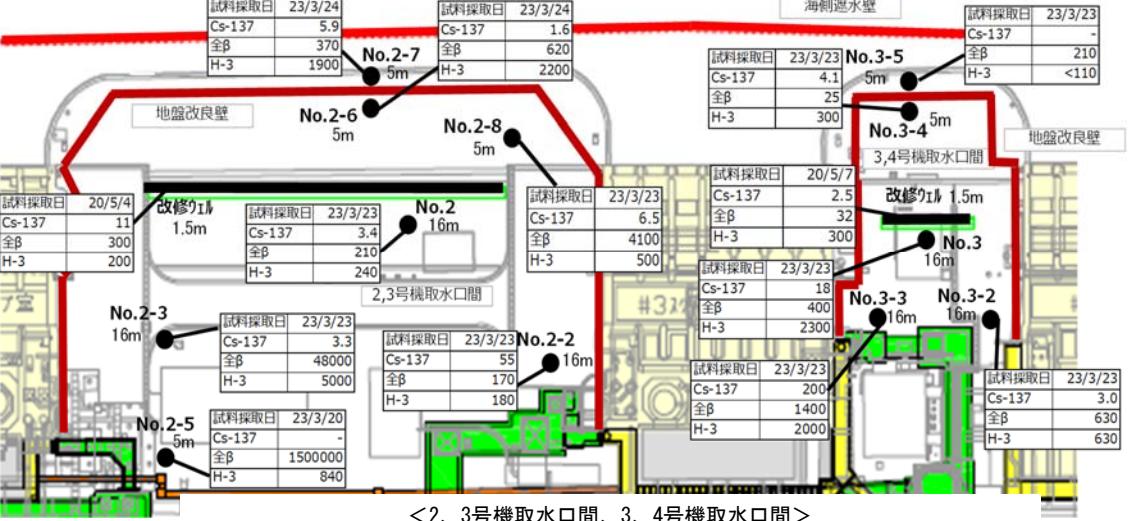
図4: タービン建屋東側の地下水濃度

- 1号機取水口北側エリアでは、H-3濃度は全観測孔で告示濃度60,000Bq/Lを下回り、全体としては横ばい又は低下傾向の観測孔が多い。全ベータ濃度は全体としては横ばい傾向にあるが、2020年4月以降に一時的な上昇が見られ、現在においてもNo.0-1-2、No.0-3-1、No.0-3-2、No.0-4など多くの観測孔で上下動が見られるため、引き続き傾向を注視していく。

- 1,2号機取水口間エリアでは、H-3濃度は全観測孔で告示濃度60,000Bq/Lを下回り、No.1-14、No.1-17など上下動が見られる観測孔もあるが、全体的に横ばい又は低下傾向の観測孔が多い。全ベータ濃度は、全体としては横ばい傾向にあるが、No.1-6、No.1-9、No.1-11、No.1-12、No.1-14、No.1-16、No.1-17など多くの観測孔で上下動が見られるため、引き続き傾向を注視していく。

- 2,3号機取水口間エリアでは、H-3濃度は全観測孔で告示濃度60,000Bq/Lを下回り、No.2-3、No.2-5、No.2-6、No.2-7など上下動が見られる観測孔もあるが、全体的に横ばいの観測孔が多い。全ベータ濃度は、全体としては横ばい傾向にあるが、No.2-5など上昇や変動が見られる観測孔もあり、引き続き傾向を注視していく。

- 3,4号機取水口間エリアでは、H-3濃度は全観測孔で告示濃度60,000Bq/Lを下回り、全体的に横ばい又は低下傾向の観測孔が多い。全ベータ濃度は、全体としては横ばいであるが、No.3-4、No.3-5の観測孔で上下動がみられるため、引き続き傾向を注視していく。
- タービン建屋東側の地下水についてエリア全体として、全ベータ濃度と同様にセシウム濃度についても全体としては横ばい傾向にあるが、上下動が見られ最高値を更新している観測孔もあり、No.0-3-2、No.1、No.1-6、No.2-5、No.2-6、No.3-3については、変動調査を実施している。

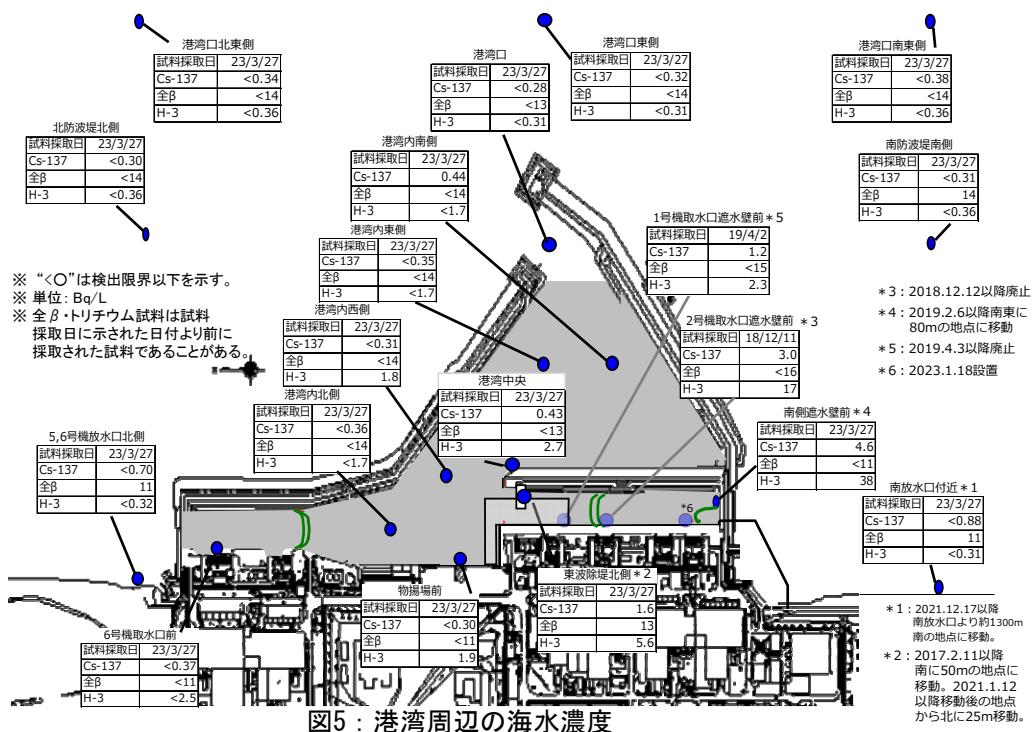
図5: 港湾周辺の海水濃度

- 排水路の放射性物質濃度は、降雨時に濃度が上昇する傾向にあるが、全体的に横ばい傾向。D排水路では敷地西側の線量が低いエリアの排水を2022年8月30日より通水開始し、低い濃度で横ばい傾向。2022年11月29日より連続モニタを設置し、1/2号機開閉所周辺の排水を通水開始。
- 1～4号機取水路開渠内エリアの海水放射性物質濃度は告示濃度未満で推移しており、降雨時に一時的なCs-137濃度、Sr-90濃度の上昇がみられるが、長期的には低下傾向。海側遮水壁鋼管矢板打設・継手処理の完了後、濃度が低下。メガフロート関連工事によりシルトフェンスを開渠中央へ移設した2019年3月20日以降、Cs-137濃度について、南側遮水壁前が高め、東波除堤北側が低めで推移。

- 港湾内エリアの海水放射性物質濃度は告示濃度未満で推移しており、降雨時に一時的なCs-137濃度、Sr-90濃度の上昇がみられるが、長期的には低下傾向であり、1～4号機取水路開渠内エリアより低いレベル。海側遮水壁鋼管矢板打設・継手処理の完了後、濃度が低下。
- 港湾外エリアの海水放射性物質濃度は、海側遮水壁鋼管矢板打設・継手処理の完了後、Cs-137濃度、Sr-90濃度が低下し、低濃度で推移。Cs-137濃度は、5,6号機放水口北側、南放水口付近で気象・海象等の影響により、一時的な上昇を観測することがある。Sr-90濃度は、港湾外（南北放水口）で2021年度に変動が見られたが、気象・海象等による影響の可能性など引き続き傾向を注視していく。

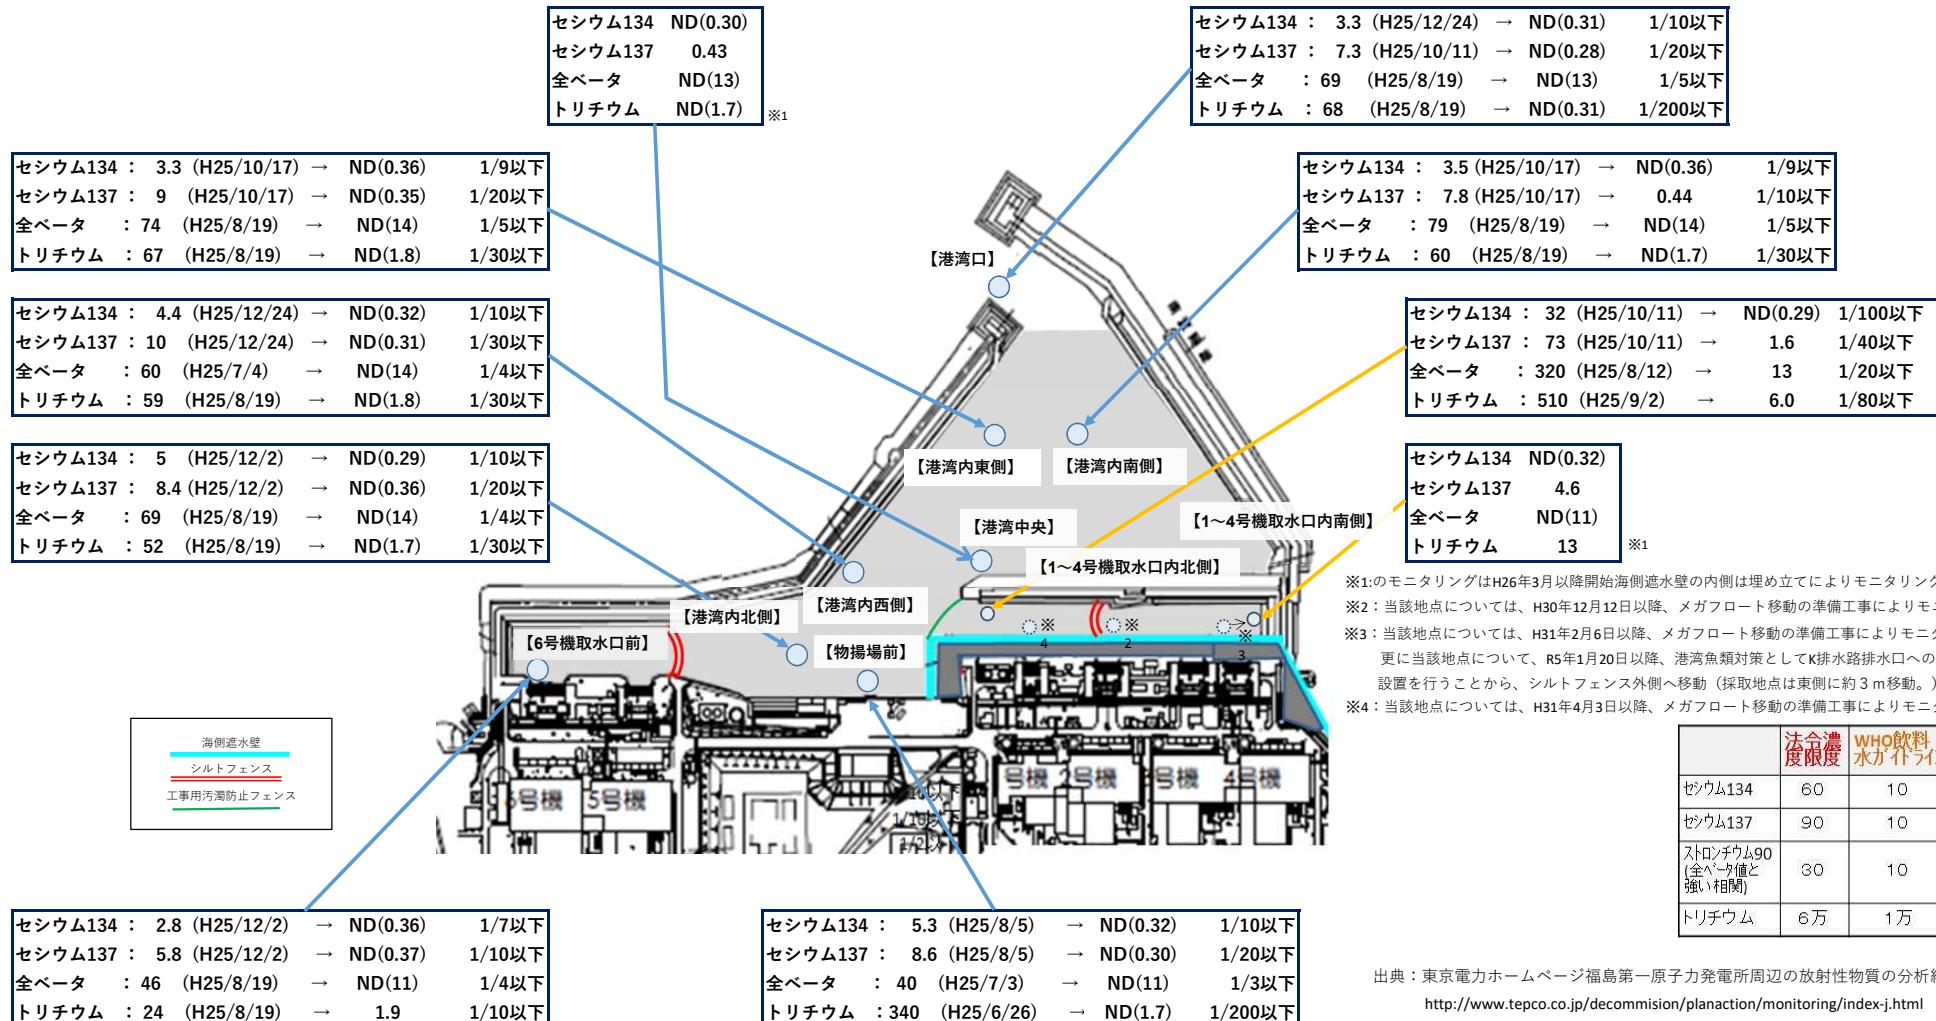
『最高値』→『直近(3/13-3/27採取)』の順、単位（ベクレル／リットル）、検出限界値未満以下の場合はND(検出限界値)と表記

注：海水の全ベータ測定値には、天然のカリウム40（12ベクレル／リットル程度）によるものが含まれている。また、ストロンチウム90と放射平衡となるイットリウム90の寄与が含まれる。

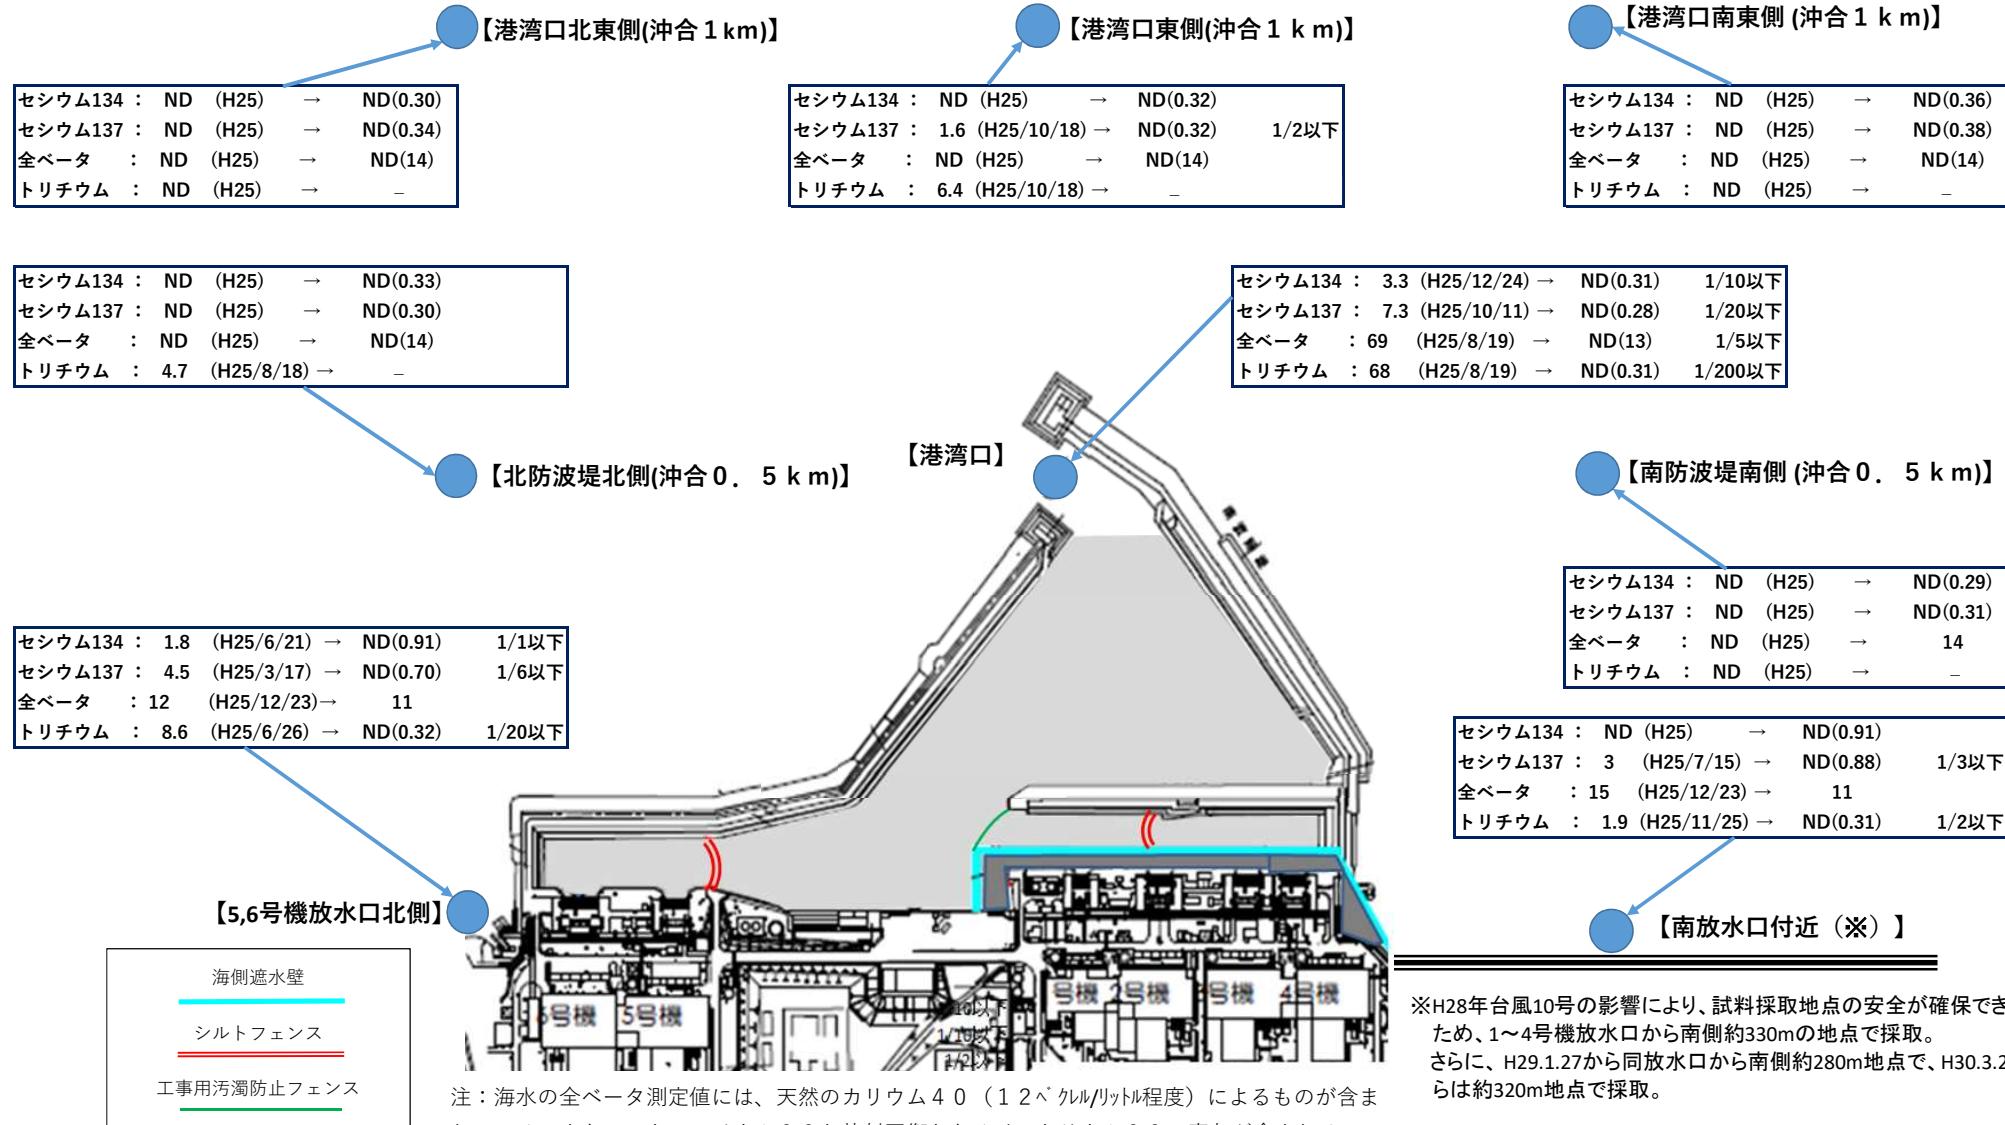
単位（ベクレル／リットル）、検出限界未満の場合はNDと表記し、（ ）内は検出限界値、ND(H25)はH25年中継続してND

(直近値 3/13 - 3/27採取)

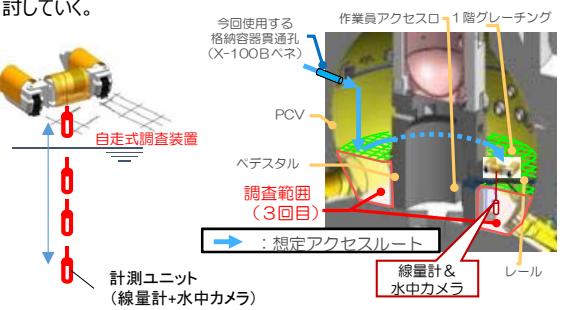
<測定イメージ>

- 2015年4月に、狭隘なアクセス口(内径φ100mm)から調査装置を格納容器内に進入させ、格納容器1階内部の映像、空間線量等の情報を取得。
- 2017年3月、ペデスタル外地下階へのデブリの広がりを調査するため、自走式調査装置を用いた調査を実施し、PCV底部の状況を初めて撮影。得られた画像データと線量データを元に、PCV内部の状況を継続検討していく。

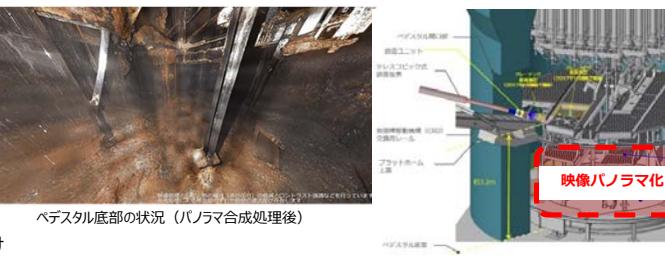
ペデスタル底部の状況（パノラマ合成処理後）

- 2017年1月に、格納容器貫通部からカメラを挿入し、ロボットが走行するレールの状況を確認。一連の調査で、ペデスタル内のグレーチングの脱落や変形、ペデスタル内に多くの堆積物があることを確認。
- 2018年1月、ペデスタル内プラットホーム下の調査を実施。取得した画像を分析した結果、燃料デブリを含むと思われる堆積物がペデスタル底部に堆積している状況を確認。堆積物が周囲より高く堆積している箇所が複数あることから、燃料デブリの落下経路が複数存在していると推定。
- 2019年2月、ペデスタル底部及びプラットホーム上の堆積物への接触調査を実施し、小石状の堆積物を持ちして動かせること、持たせきれない硬い岩状の堆積物が存在する可能性があることを確認。

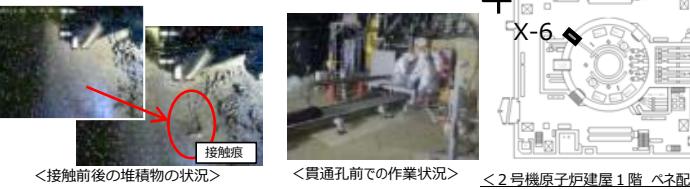
2号機 PCV内部調査実績

- 2020年10月、格納容器内部調査及び試験的取り出し作業の準備段階として、PCV貫通部（X-6ベネ）の堆積物接触調査を実施。調査ユニットを内蔵したガイドパイプをベネ内に挿入した。今回の調査範囲において、接触により貫通孔内の堆積物は形状が変化し、固着していないことを確認。確認結果は、X-6ベネ内堆積物除去のモックアップ試験に活用。

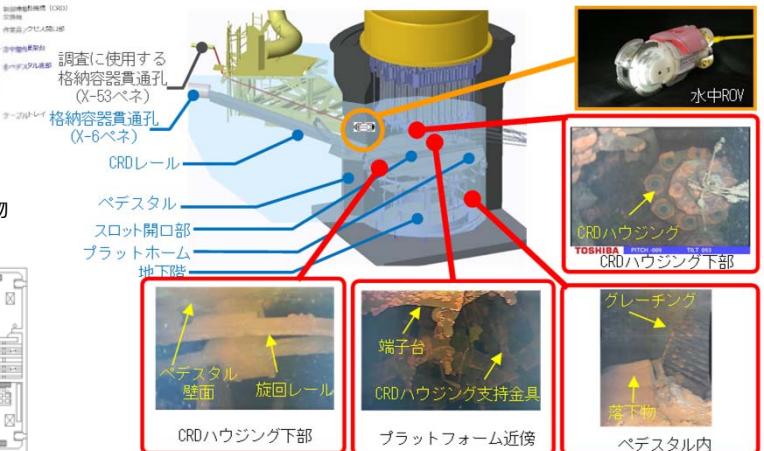
<ペデスタル内部の状況>

- 2014年10月、PCV内部調査用に予定しているPCV貫通部（X-53ベネ）の水没確認を遠隔超音波探傷装置を用いて調査を実施し、水没していないことを確認。
- 2015年10月、PCV内を確認するため、X-53ベネから格納容器内部へ調査装置を入れ、映像、線量、温度の情報を取得。内部の滞留水を採取。格納容器内の構造物・壁面に損傷は確認されず、水位は推定値と一致しており、内部の線量は他の号機に比べて低いことを確認。
- 2017年7月に、水中ROV(水中遊泳式遠隔調査装置)を用いて、ペデスタル内の調査を実施。調査で得られた画像データの分析を行い、複数の構造物の損傷や炉内構造物と推定される構造物を確認。
- また、調査で得られた映像による3次元復元を実施。復元により、旋回式のプラットホームがレール上から外れ一部が堆積物に埋まっている状況等、構造物の相対的な位置を視覚的に把握することが出来た。
