1号機燃料取り出しに向けた工事の進捗について

2025年2月27日

東京電力ホールディングス株式会社

1. 燃料取り出し計画の概要

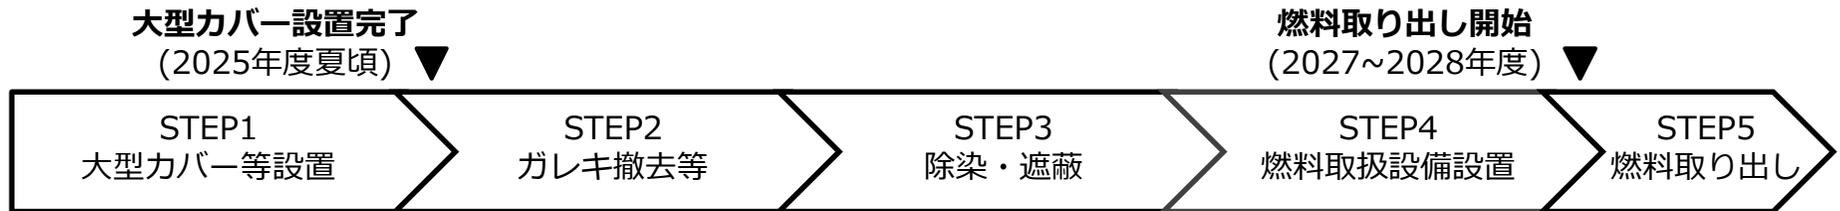
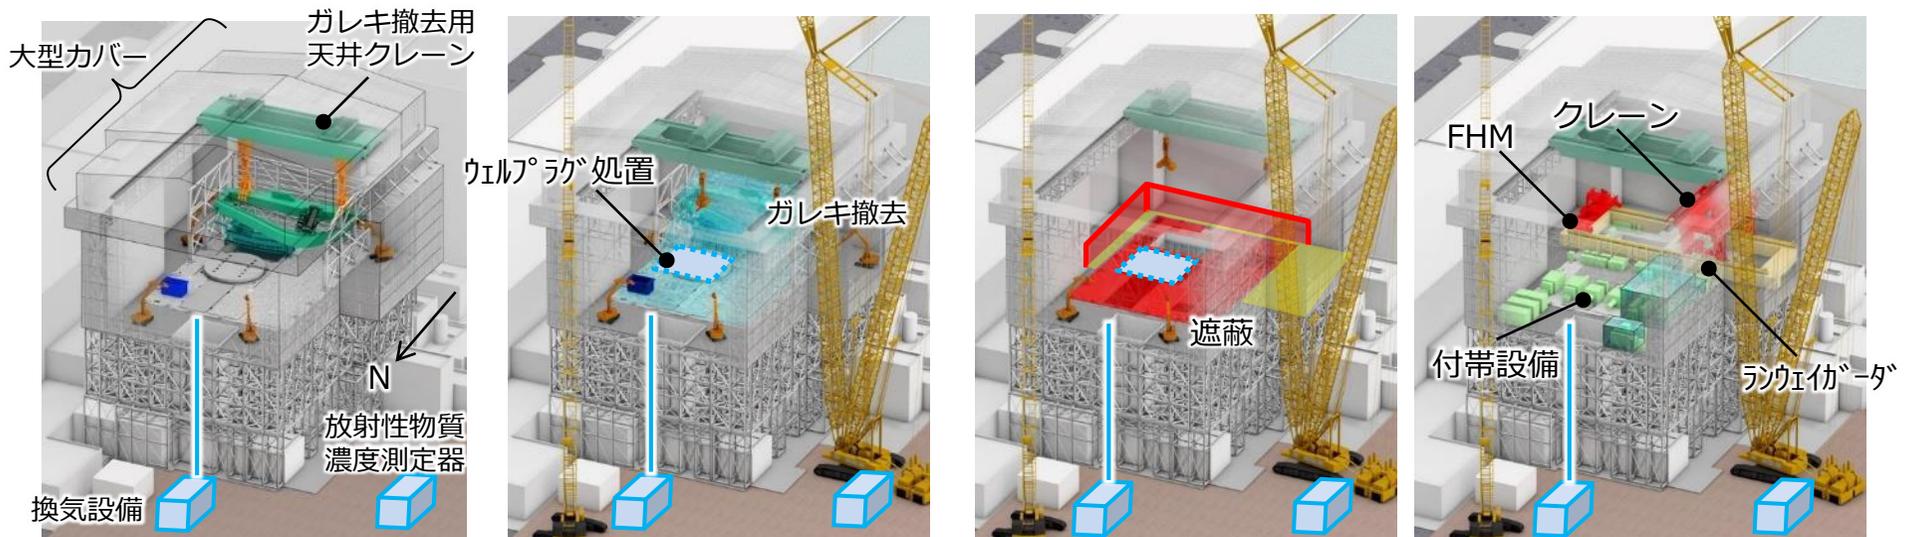
- 1号機使用済燃料プールには392体の燃料が保管されており、より安定して冷却、保管可能な共用プールに搬出することを目的に、燃料取り出しを実施する。
- 燃料取り出しに先立ち、原子炉建屋を覆う大型カバーを設置し、大型カバー内でガレキ撤去、オペレーティングフロアの除染・遮蔽を実施し、燃料取扱設備（燃料取扱機、クレーン）を設置する。

※イメージ図につき実際と異なる部分がある場合がある

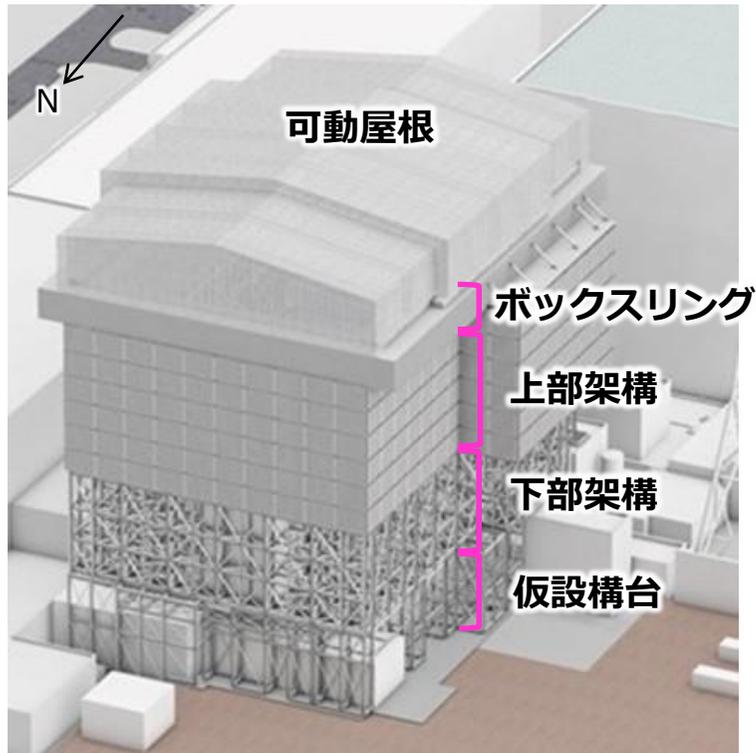
大型カバー全体の概要図

- 仮設構台，下部架構，上部架構，ボックスリングの地組が完了。
- 可動屋根の地組を実施中。（3/8ブロック完了）

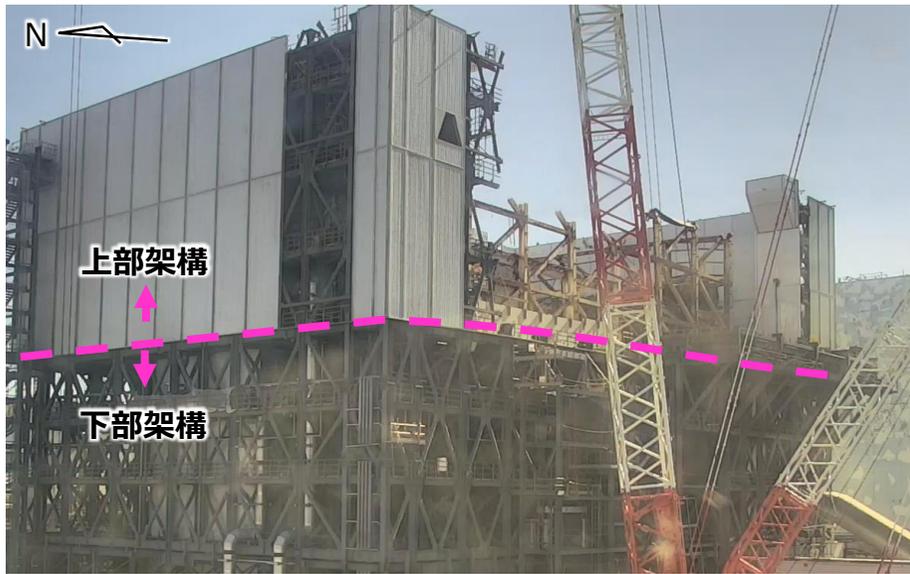
現場状況（北西面）
（撮影：2月25日）

■ 上部架構の設置を実施中。（9/12ブロック完了）

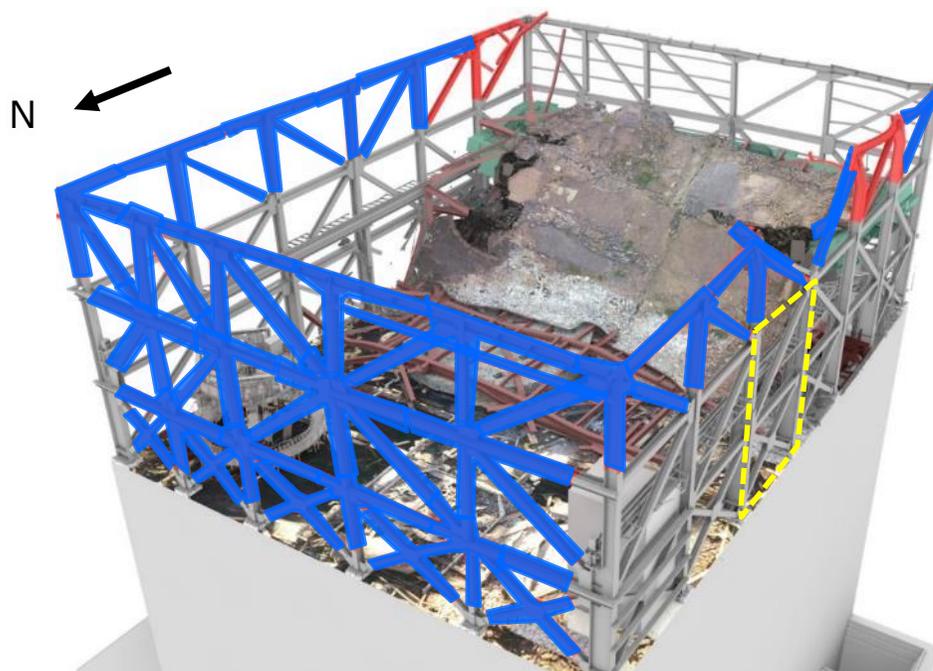
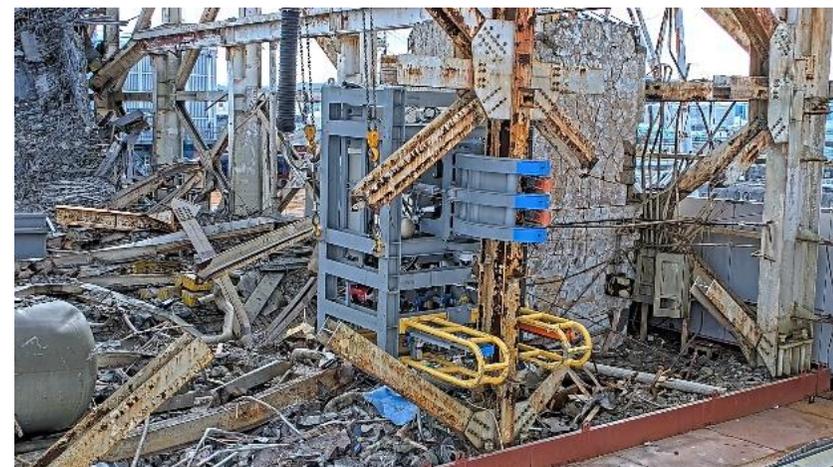
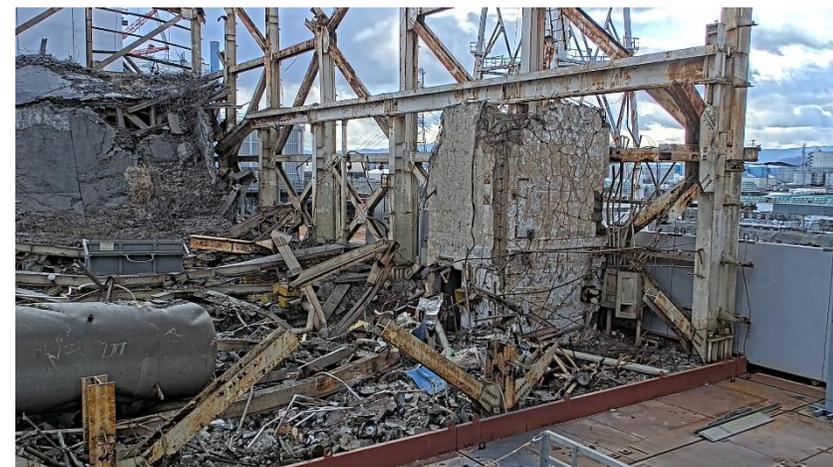
- 大型カバーとの接触リスク低減と耐震性向上を目的に外周鉄骨の一部を撤去中。
- 下部架構設置により近傍からのオペフロガレキ調査が可能となり、オペフロガレキ撤去計画のリスク検討を進める中で、既設天井クレーンの撤去時に外周鉄骨の一部が干渉するリスクが判明したため、西側の一部外周鉄骨を追加で撤去する。

■ 現在撤去済みの範囲（2月25日時点）

■ 撤去予定範囲

■ 追加撤去予定範囲

※作業計画・現場状況により撤去範囲は変更となる場合がある

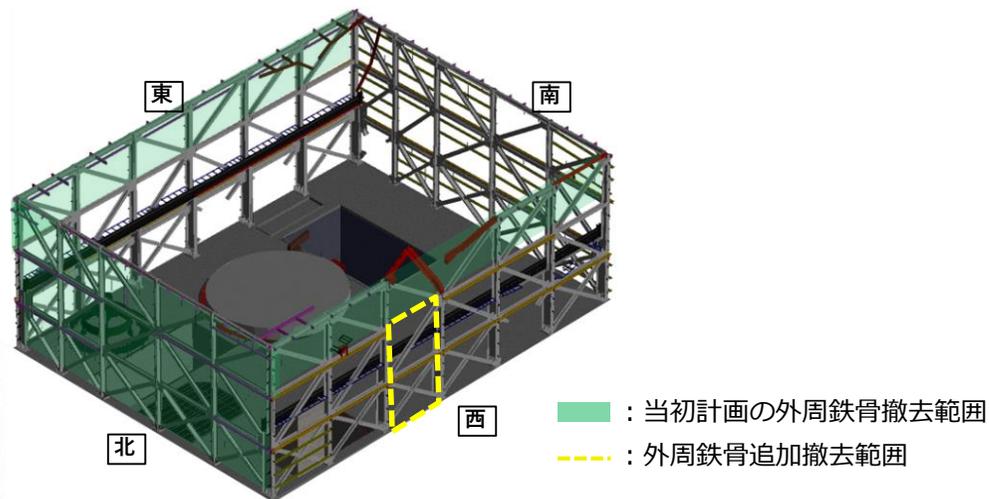
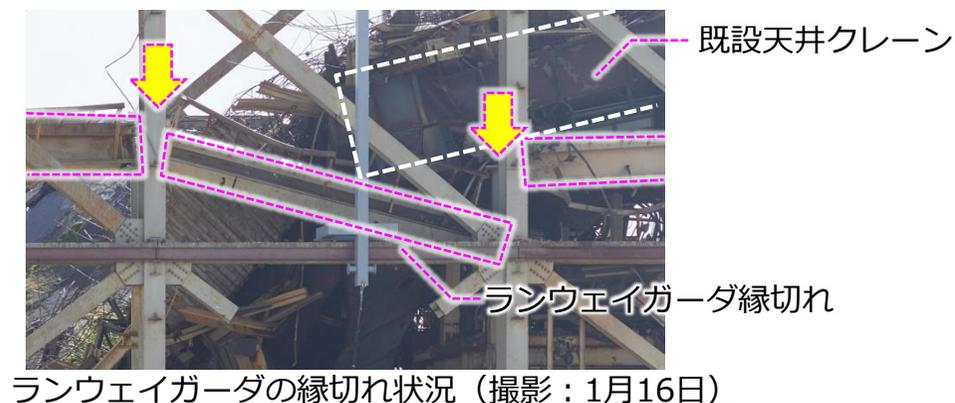
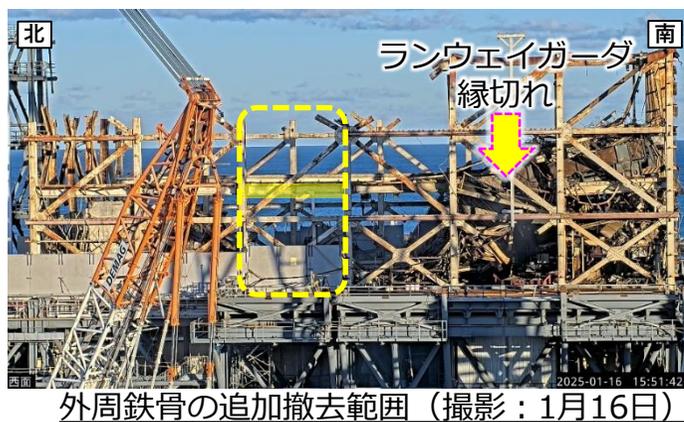
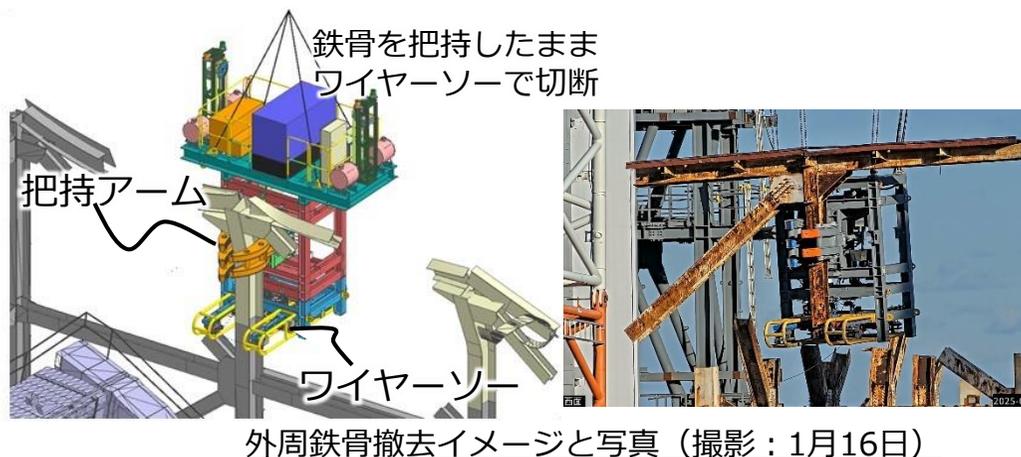
- 追加撤去作業は、実施中の外周鉄骨撤去等で使用実績のある装置にて遠隔で実施。
- ダスト飛散対策や安全対策は、現在の外周鉄骨撤去作業の対策を継続。
- 外周鉄骨撤去時の検討結果から、追加撤去による耐震影響はないと判断。
- 既設ランウェイガーダは、既に縁切れしており、既設天井クレーン側への影響は無い。

- 外周鉄骨を追加撤去した場合の柱脚・鉄骨部の健全性について3D静的加力※解析による評価を実施し、外周鉄骨に発生する応力は部材の許容値に収まり、十分な裕度が確保されることを確認。

撤去前	外周鉄骨撤去後	外周鉄骨追加撤去後
モデル			
検定比 (鉄骨)	0.54	0.13	0.12
検定比 (柱脚)	0.83	0.20	0.20

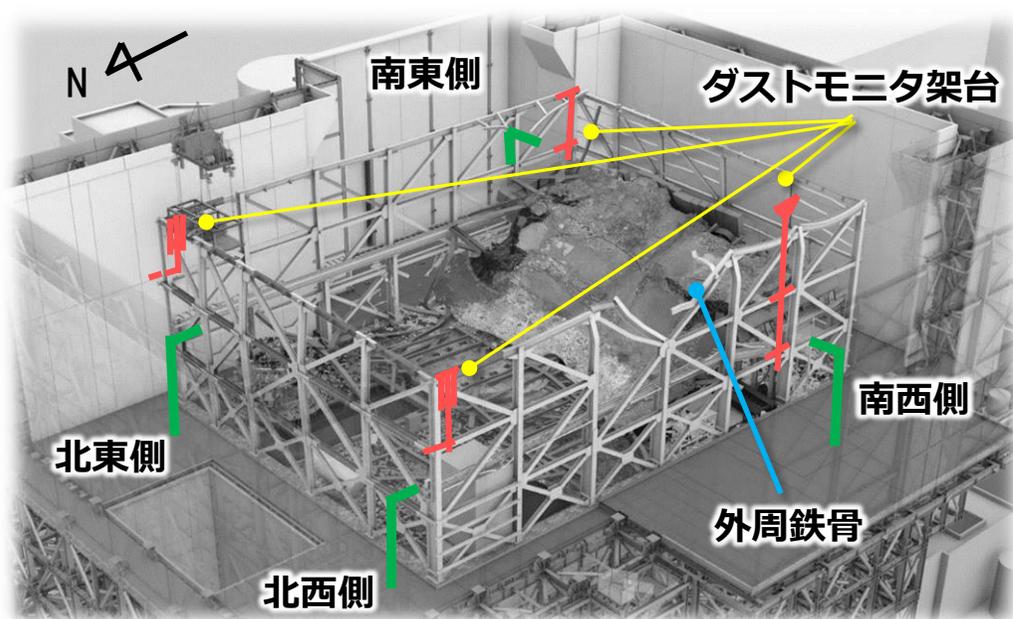
ダストモニタ架台改造の全体概要図

- オペフロ上の放射性ダスト濃度を監視するダストモニタ架台が撤去範囲の外周鉄骨に設置されていることから、干渉しない大型カバー架構上への移設が完了。
- 北側2基（北東，北西）のダストモニタ架台の改造は2024年11月に完了。
- 南側2基（南東，南西）のダストモニタ架台の改造は2025年2月に完了。

北東側改造
(完了)

北西側改造
(完了)

南東側改造
(完了)

南西側改造
(完了)

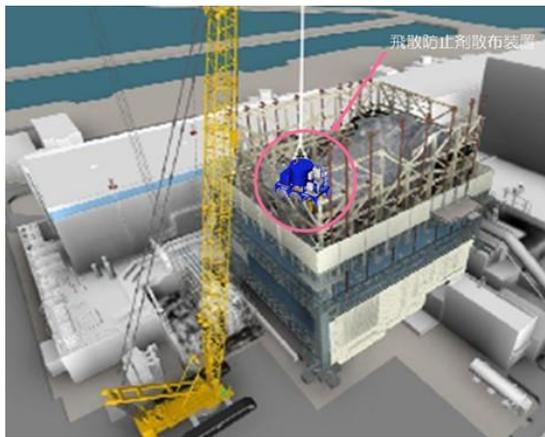
クローラクレーンによる散水イメージ

- 現在実施中の外周鉄骨撤去で、作業中の有意なダスト上昇は確認されていない。
- 撤去作業中はオペフロダストモニタ4点で監視、異常時は速やかに作業中断し作業エリアに対し散水を行う。
- 毎月の定期散布で追加撤去範囲へ飛散防止剤を散布済みであり、今後も継続。
- 外周鉄骨撤去時の放出量評価の結果は十分小さいものであり、追加撤去に伴い敷地境界へ与える線量影響は十分小さいと判断。
 - ✓ 外周鉄骨撤去時の放出量評価の結果は、実施計画Ⅲに記載される平常時の気体廃棄物による評価値（約8.8[μ Sv/年]）に比べ低いことを確認。
評価結果：約5.3E-07[μ Sv/年] < 約8.8[μ Sv/年]
 - ✓ 追加撤去範囲は外周鉄骨撤去範囲の10%程度であり、汚染密度はこれまでの外周鉄骨と同程度であると考えられるため、影響は軽微であると判断。

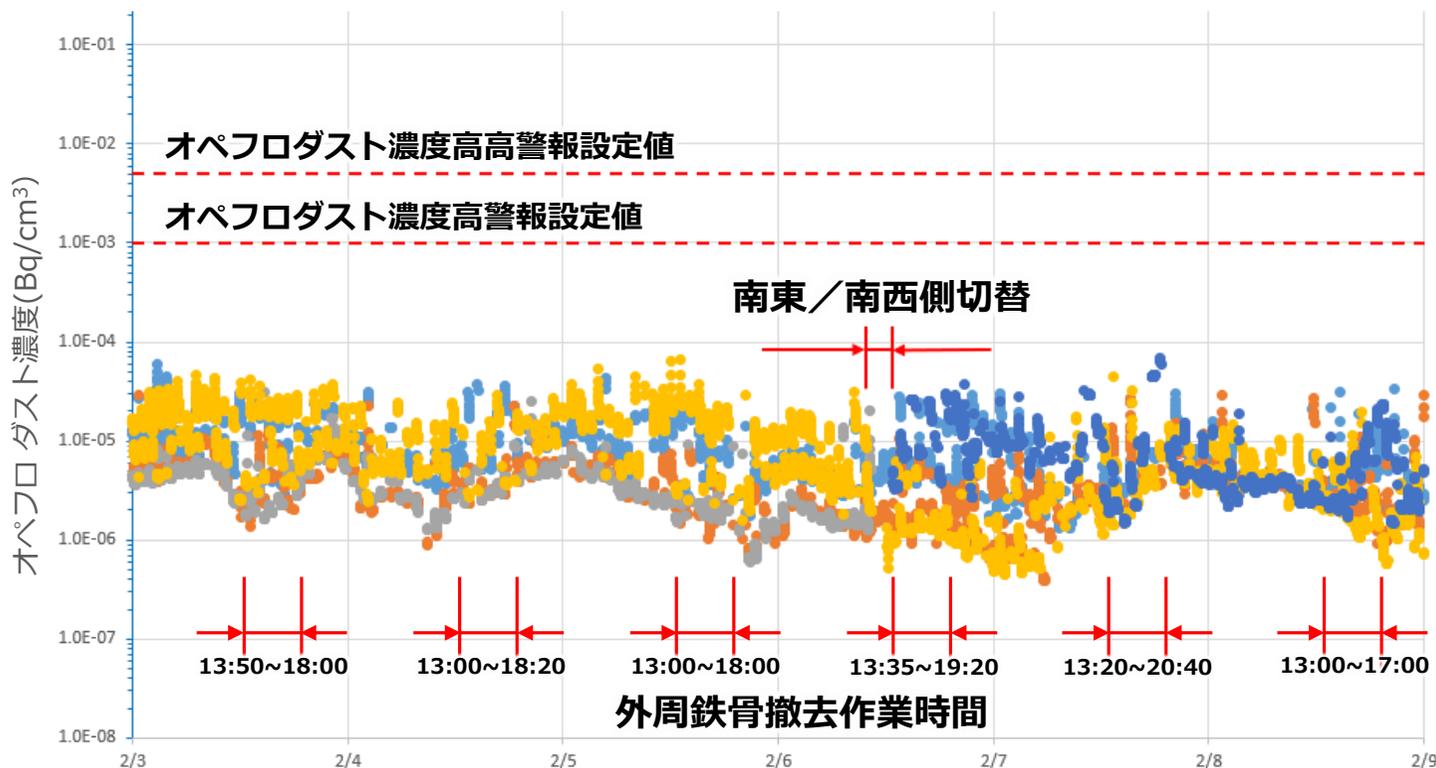
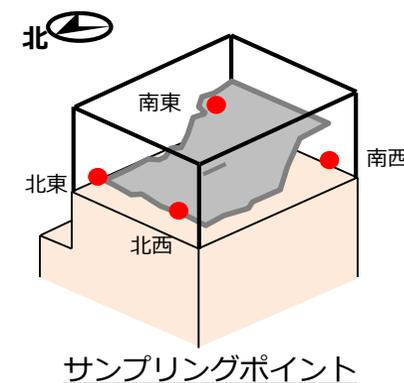
- オペフロダストモニタで測定した「空气中の放射性物質濃度（2025年2月3日～2025年2月9日）」を以下に示す。
- サンプルングポイントの切替作業を実施したが、切替前後でダスト濃度に有意な変化はなかった。また、当該期間中の外周鉄骨撤去作業中においても、ダスト濃度に有意な変化はなかった。
- 空气中のダスト濃度は、高警報設定値※1($1.0 \times 10^{-3} \text{Bq/cm}^3$)に対し低い値で推移した。

<凡例>	
	北東側
	北西側
	南西側
	南東側 ※2

※2 測定装置の定期切替を実施

※1 敷地境界モニタリングポスト近傍のダストモニタ警報値を超えないように設定した高高警報値 ($5.0 \times 10^{-3} \text{Bq/cm}^3$) に至る前の管理的な警報設定値
