2号機X-6ペネトレーション関連試料の分析

2025/2/27

東京電力ホールディングス株式会社

1. 概要

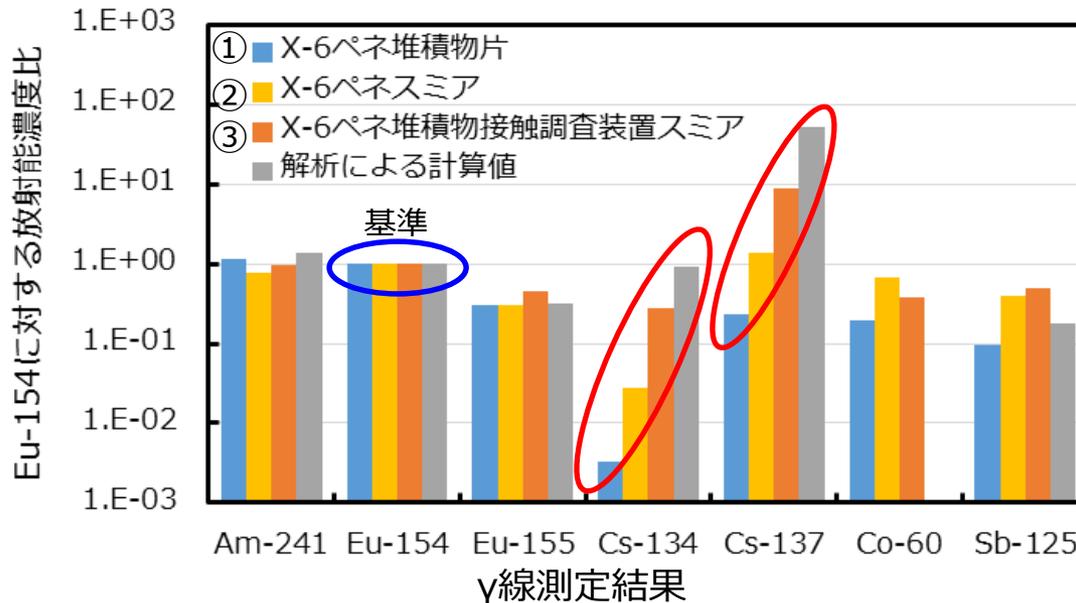
- Am-241、Sb-125、Cs-134、Cs-137、Eu-154、Eu-155、Co-60を検出
- Am-241、Eu-154の放射能濃度が高い
- Eu-154を基準に各γ線放出核種の放射能濃度比を整理（2号機炉心平均を並記）
 - ①～③いずれも、Cs-134、Cs-137の存在割合の測定値が計算値に比べて低い傾向
 - 燃料溶融時の高温によりCsが揮発後、燃料由来粒子がX-6ペネに移行と推定
 - また、長期にわたる水蒸気の結露により、水溶性のCs濃度が低下と推定
 - 水蒸気凝縮に伴う気相の流れの仮定（後述）を支持する傍証

- ※ JAEA-Data-Code-2012-018に基づき1F2について算出した結果"
- ※ それぞれのEu-154の放射能濃度に対する比として表したものの
- ※ 2021年度測定値はスミア紙を含む試料重量に対する値で、JAEA-Data-Code-2012-018に基づき1F2について2024年6月10日現在に補正したものの

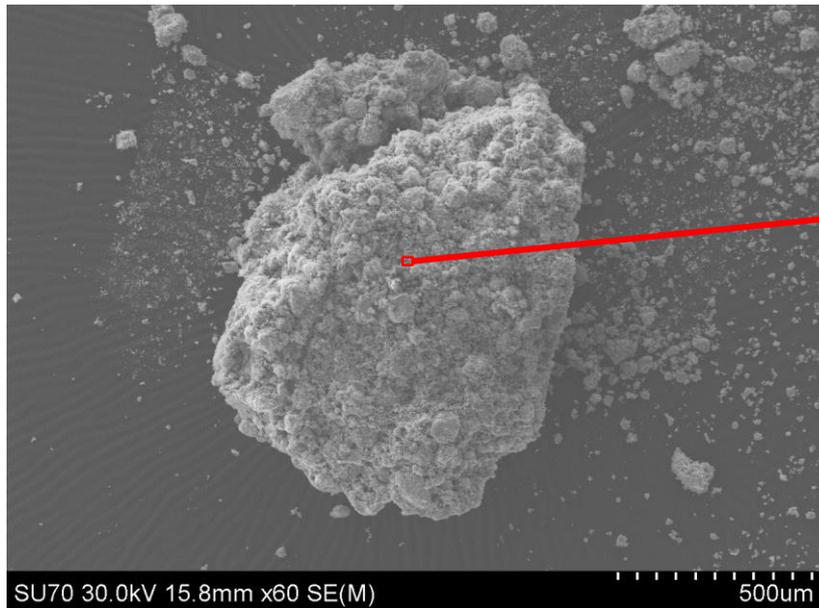
試料①に含まれていた粒子の表面

- 約1mmの大きな凝集粒子で、表面に1~5 μ mの微小なFe酸化物の粒子が存在
- 僅かに、ZrやUも存在

- X-6ペネ堆積物接触調査スミア試料と同様
- Fe酸化物の微小粒子は蒸発凝縮により形成したものと推定され、粒子の小ささから、長期にわたり気相に浮遊して水蒸気とともにX-6ペネに移流したと推定される

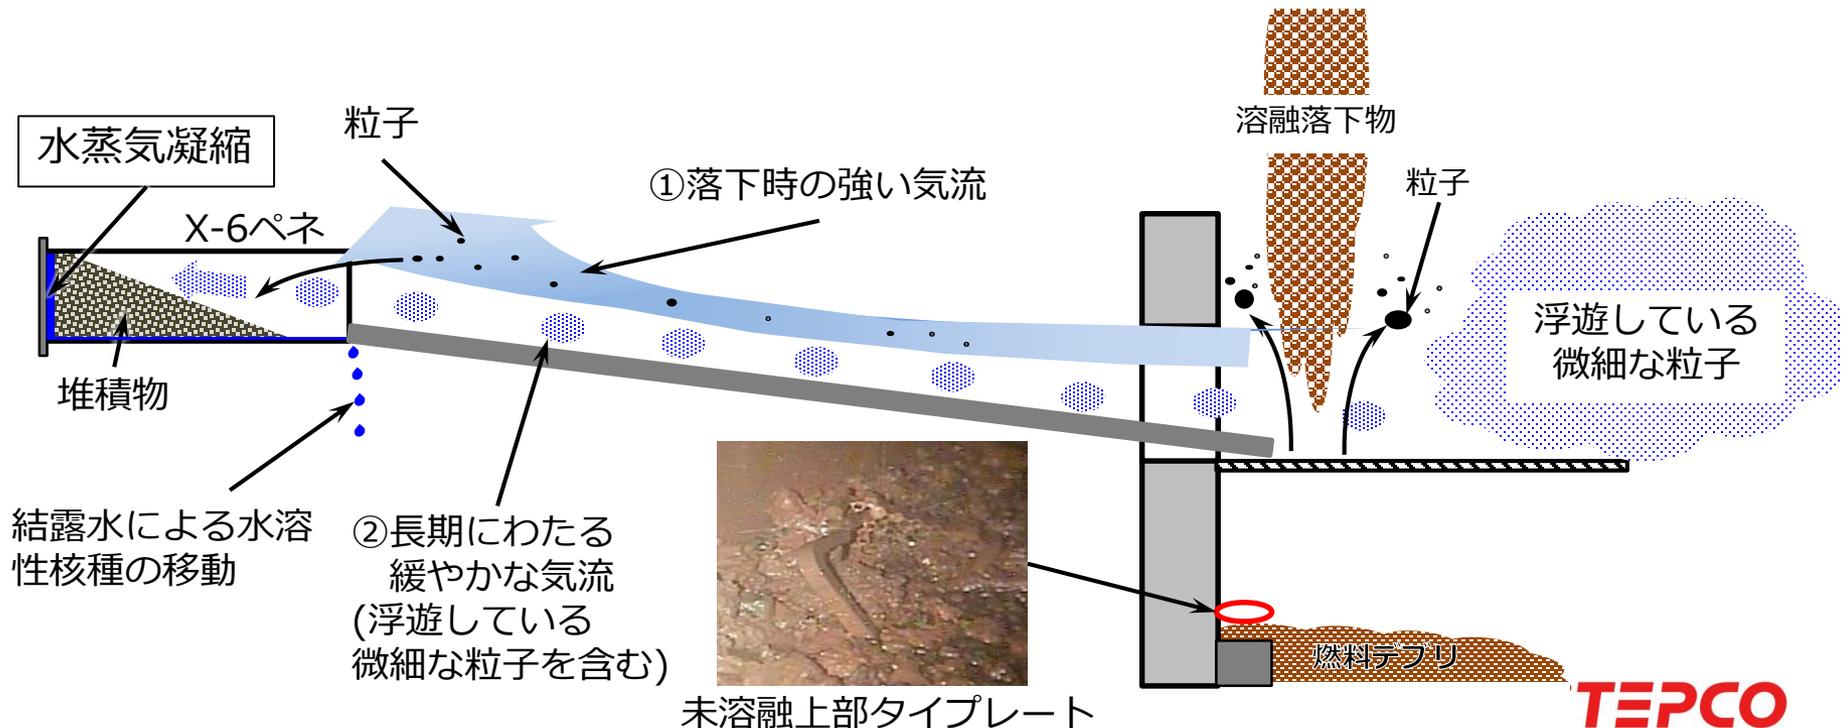
X-6ペネトレーション内の堆積物は以下の2つのメカニズムが複合して、保管していたケーブルを巻き込んで生じたと推定

- ① RPV破損に伴い溶融物等が落下した際に生じた粒子が強い気流に乗って運ばれ、流線の変化に伴い堆積（40 μm を超えるU-Zr-O粒子の存在）
- ② 低温のX-6ペネフランジにおけるPCV内水蒸気凝縮に伴う圧力差により生じる比較的緩やかな、しかし長期にわたる気流に乗ってペDESTAL内等に浮遊している微細な粒子が運ばれ堆積する過程（多量の1~2 μm 以下のFe酸化物粒子の存在）

水蒸気凝縮に関しては、フランジ解放時に水滴が流れ出すことが確認されている

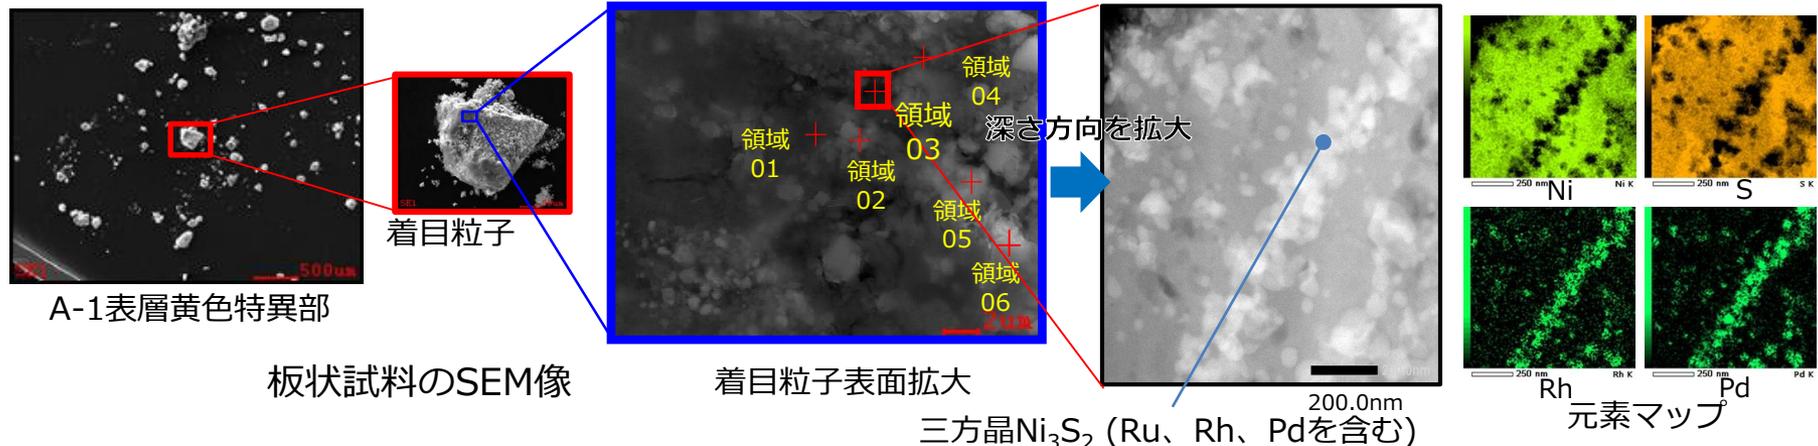
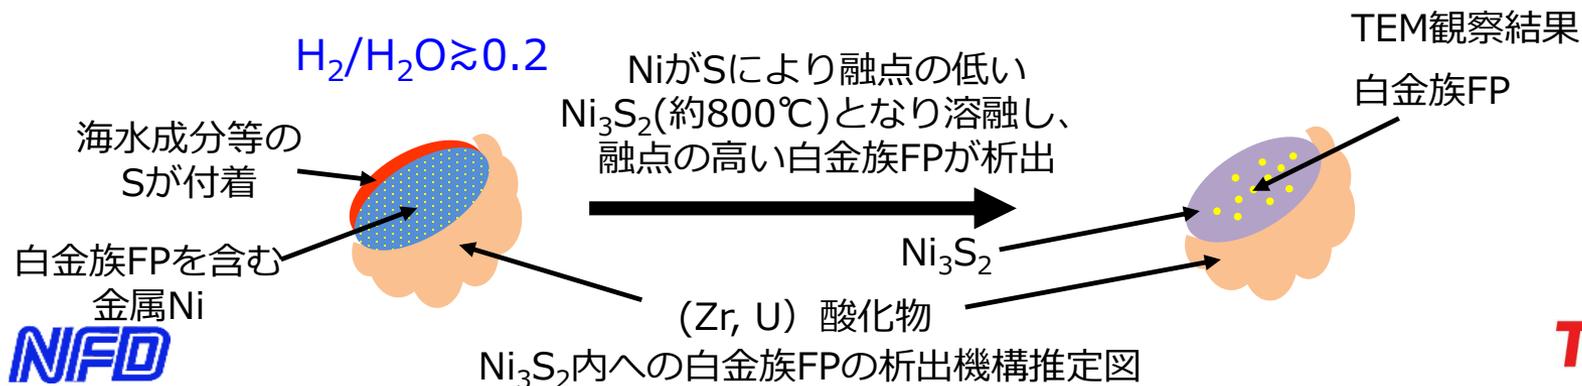
6. 事故進展の推定に関連する粒子の確認

(Ni₃S₂中に白金族FPが点在する領域が存在)

- 試料の表面の一部に見られた黄色部から試料を採取した粒子（A-1表層黄色特異部の着目粒子）から、Ni濃度の高い領域（領域03）を中心にTEM-EDS試料を調製
 - Ni濃度の高い領域（領域03）には、Ni₃S₂中にRu、Rh、Pdが析出した粒子が存在
 - 燃焼の進んだUO₂ペレットとジルカロイ（被覆管やチャンネルボックス）およびSUS（制御棒等）あるいはNi基合金との反応、並びに海水等由来のSとの反応を示す
- RPV内の高温状態でSと反応したと考えられ、RPV内に海水が注入されていたことを示す傍証

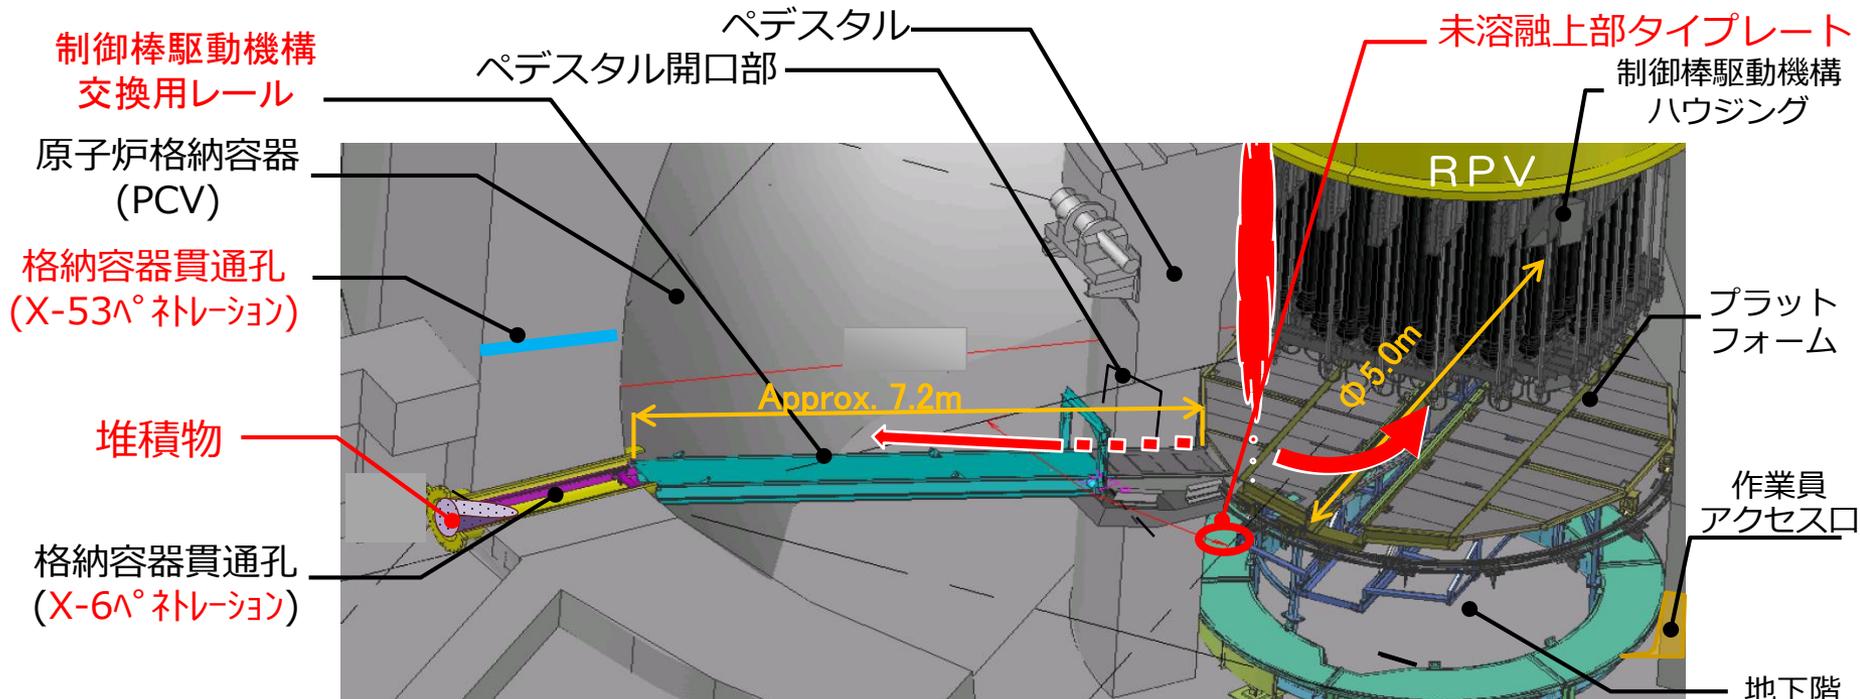
2号機X-6ペネトレーションの位置関係

- X-6ペネには制御棒駆動機構交換用レールが敷設されており、ペDESTAL開口部に対向している。
- この開口部近傍のペDESTAL内壁近くに、未熔融上部タイププレートが落下していることが確認されており、この上部のRPV底部側面に比較的大きな欠損が存在すると想定される。
- X-6ペネ内には、多量の堆積物が存在すると評価されており、ペDESTAL内から運ばれて堆積したものが含まれると推定される。

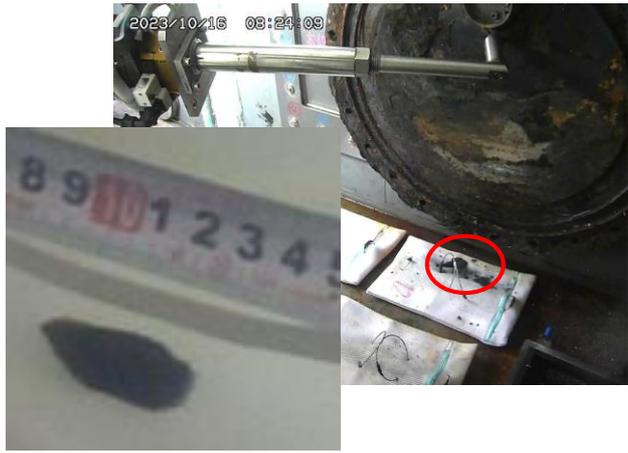
【参考】 試料① X-6ペネトレーションの堆積物片

- X-6ペネトレーションのフランジを開放した際に吸水マット上に破片が落下
- 破片を二つの容器に回収
- 破片は非常に脆く、容易に破砕
- 二つの容器に収納された試料は茨城県にある日本核燃料開発(株) (NFD) のホットラボに輸送し、分析を実施

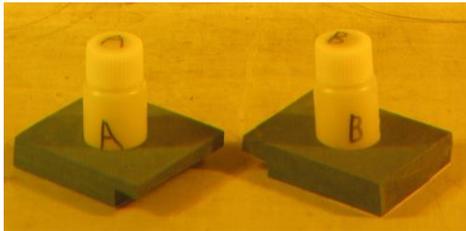
試料	B.G.	線量率(γ)
A	180 [μ Sv/h]	18.6 [mSv/h]
B	180 [μ Sv/h]	15.2 [mSv/h]

容器側面を電離箱に密着させ、
回転しながら最大線量を記録

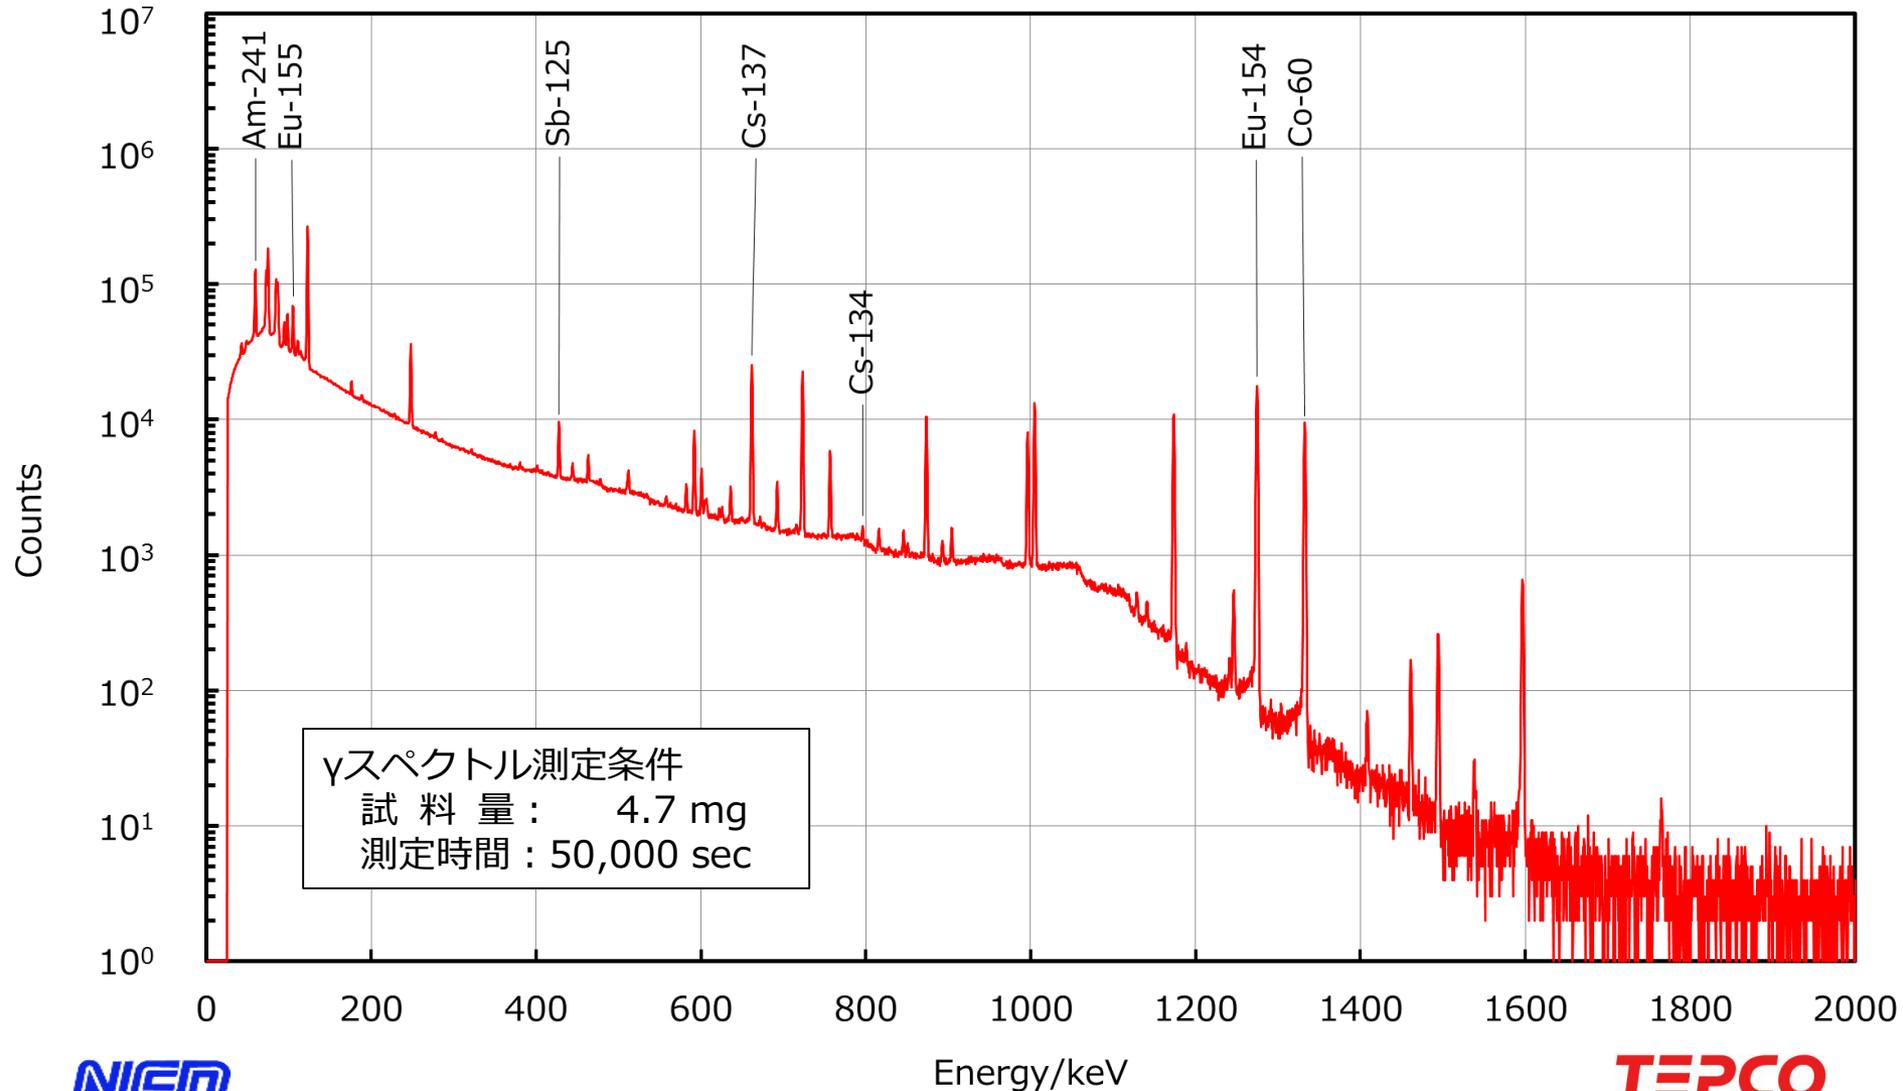
【参考】 試料① γ 線スペクトル測定結果

- 主な検出核種： Am-241、 Eu-154、 Eu-155、 Cs-134、 Cs-137、 Co-60、 及びSb-125

- 粉碎均一混合後分取した粉末試料について γ 線スペクトル測定を実施
- Am-241、Sb-125、Cs-134、Cs-137、Eu-154、Eu-155、Co-60について定量
- 2021年度測定値はX-6ペネ堆積物接触調査装置スミアから採取した試料で、スミア紙を含む重量に対する放射エネルギーで表したものの
- 経時変化が単純で、放射能濃度の高い核種であるEu-154に対する放射能比を評価（Co-60を除く）
- 水溶性のCsを除き、今回分析値も2021年度測定値もEu-154に対する放射能比は解析による結果と同等

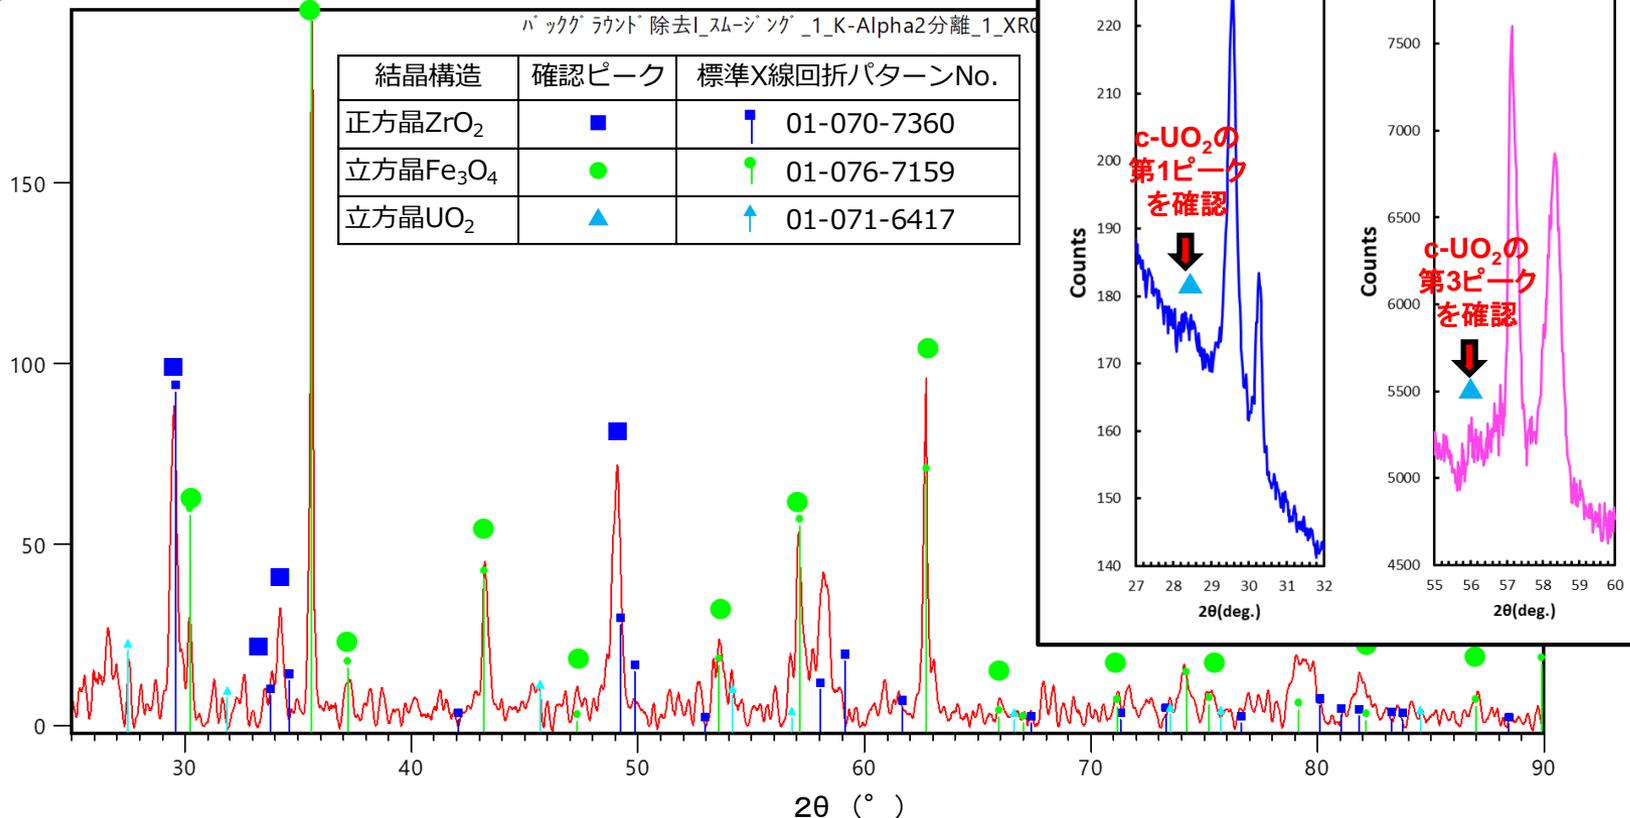
【参考】 試料① 一様粉末試料の結晶構造 (XRD)

- 立方晶 Fe_3O_4 のピークと正方晶 ZrO_2 のピークを確認
- 極めて弱い立方晶 UO_2 のピークと思われるピークを確認 (右拡大図参照)
- 正方晶の ZrO_2 は低角側にピークシフトしており、他元素の固溶を示唆

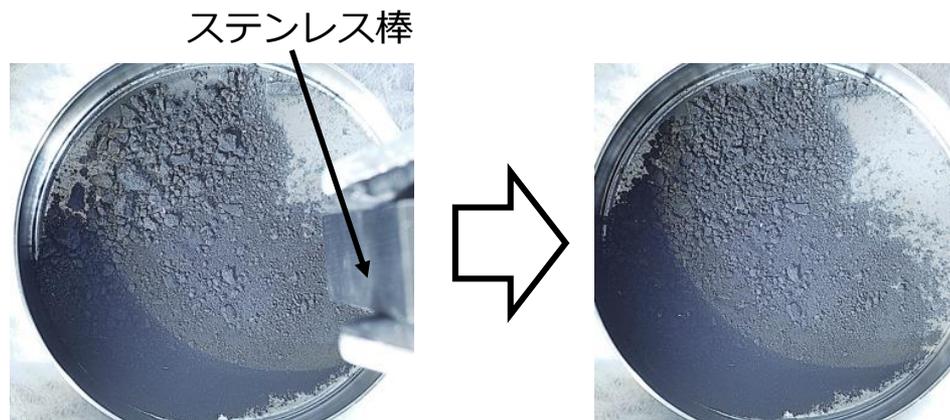
試料調製 (粉碎均一混合)

- 試料A、Bをそれぞれ粗粉碎後、板状の塊を採取
- 残りの部分にステンレス棒を数十回押し付けて粉碎混合
- 試料A、Bは等価と判断し、均一になるように混合して一様粉末を調製

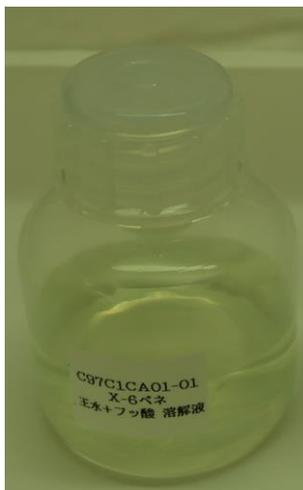
溶解液
(液の色：薄黄色)

- 一様粉末 (109.5 mg) を王水+フッ酸により溶解
- 不溶解残渣が生じたため、ろ過して溶解液と不溶解残渣 (6.4mg) に分離
- 溶解率 ((溶解供試試料量 - 不溶解残渣量)/溶解供試試料量) は約94%
- 溶解液をICP-MSで、不溶解残渣をSEM-EDSで成分分析
- Fe、Cr、Ni等の構造材成分元素にU、Zr等の燃料由来の元素が混在
- 検出U量は38.8 mg

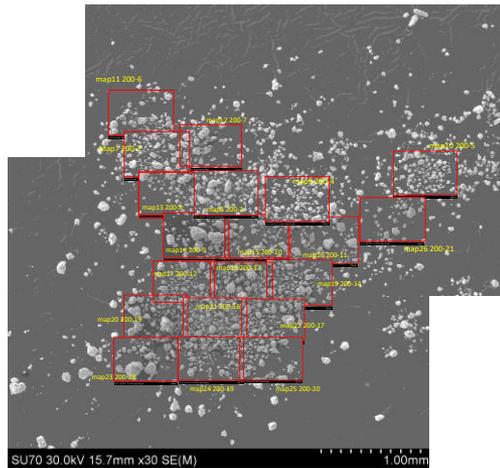
一様粉末（粘着テープ上）

- 一様粉末を粘着テープ上、及びIn板上に採取し、それぞれ20か所、15か所で面分析
- Cは検出されず、X-6ペネ内の堆積物へのケーブル被覆材溶融物の寄与は低いと評価
- 主要な成分元素であるFeは約38at%で、構造材等由来成分は合計約45at%
- Uの含有率は約2at%で、燃料由来成分は合計約7at%

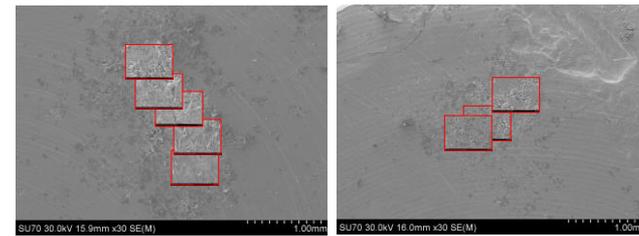
SEM-EDSによる試料全体の表面組成分析結果

- σ は各領域間の分析結果のばらつき（C、Oについては15領域、その他は20領域の結果の標準偏差）
- C、OについてはIn板上の試料について測定した15領域の平均値を用い、その他の元素については粘着テープ上の試料について測定した20領域の平均値を用いて全体の合計が100at%となるように規格化したもの
- 統合に当たっては、Feの平均値が等しくなるようにIn板上の試料の結果を補正

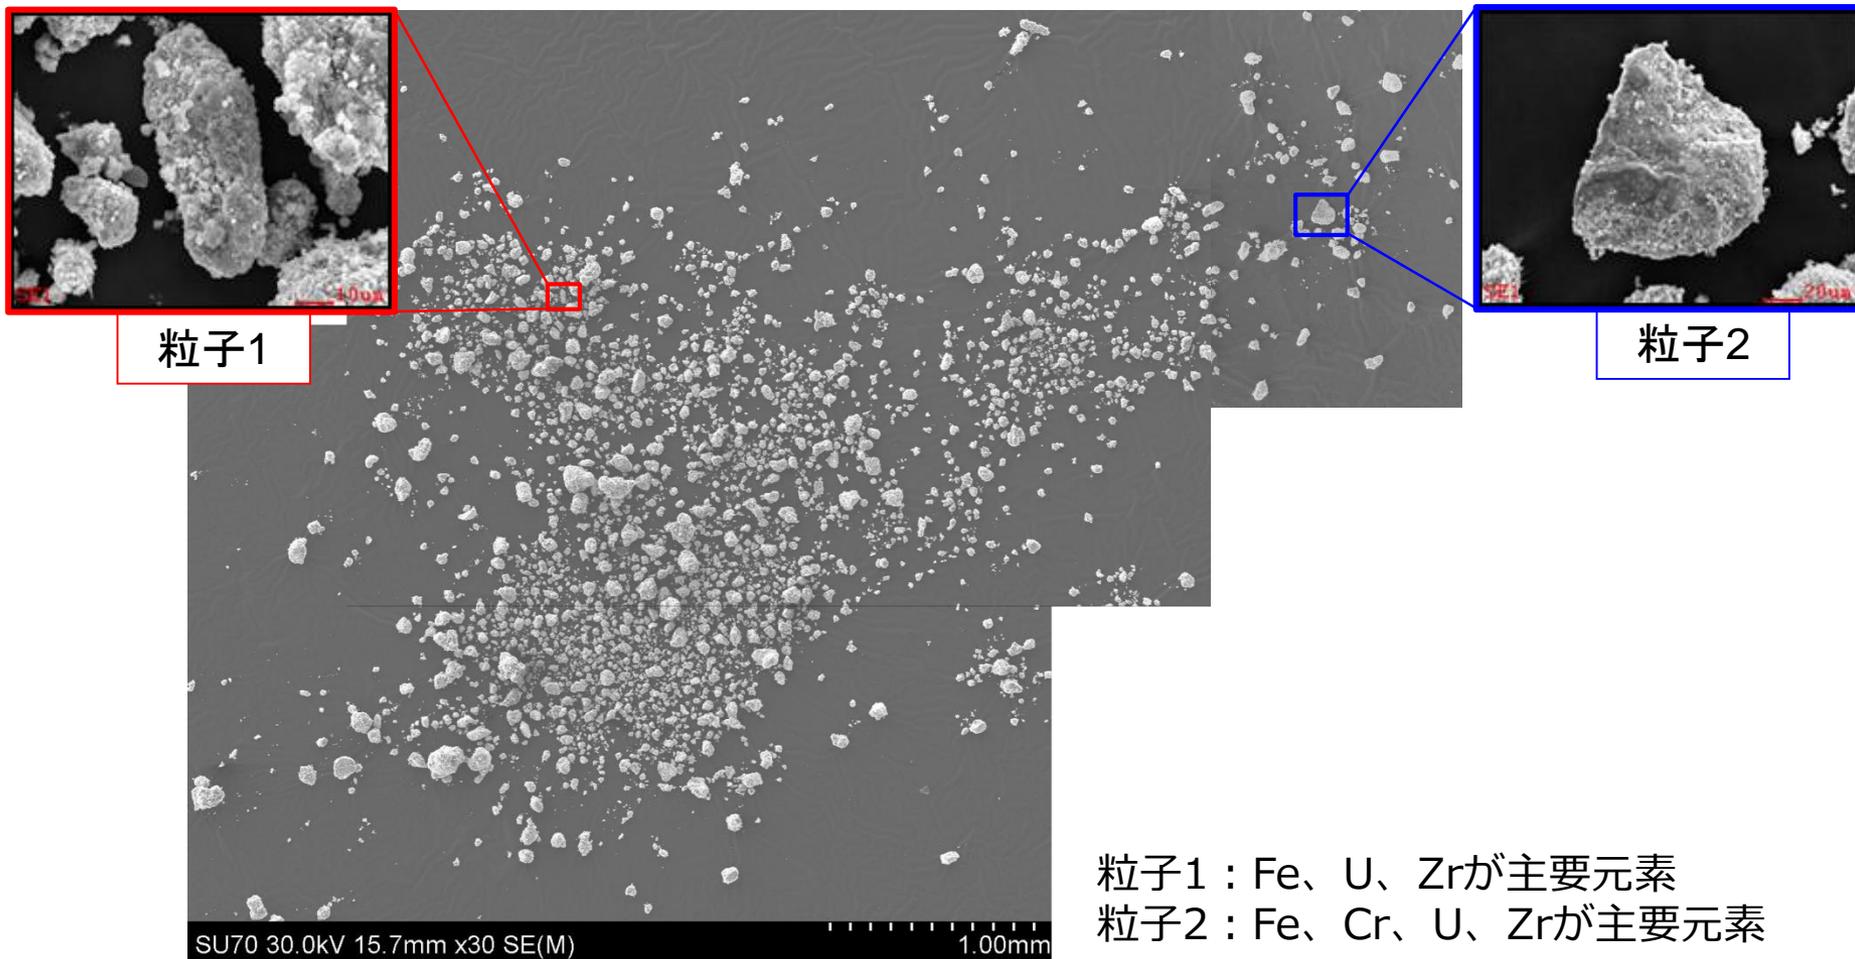
着目粒子のSEM像

- 数十 μm ～100 μm の粒子で、殆どの粒子にFe、U、Zrが存在
- 一様粉末の粒子の中からFe、U、Zrを主要元素とする粒子1とFe、Cr、U、Zrを主要元素とする粒子2に着目し、TEM-EDS試料とする

粒子1 : Fe、U、Zrが主要元素

粒子2 : Fe、Cr、U、Zrが主要元素

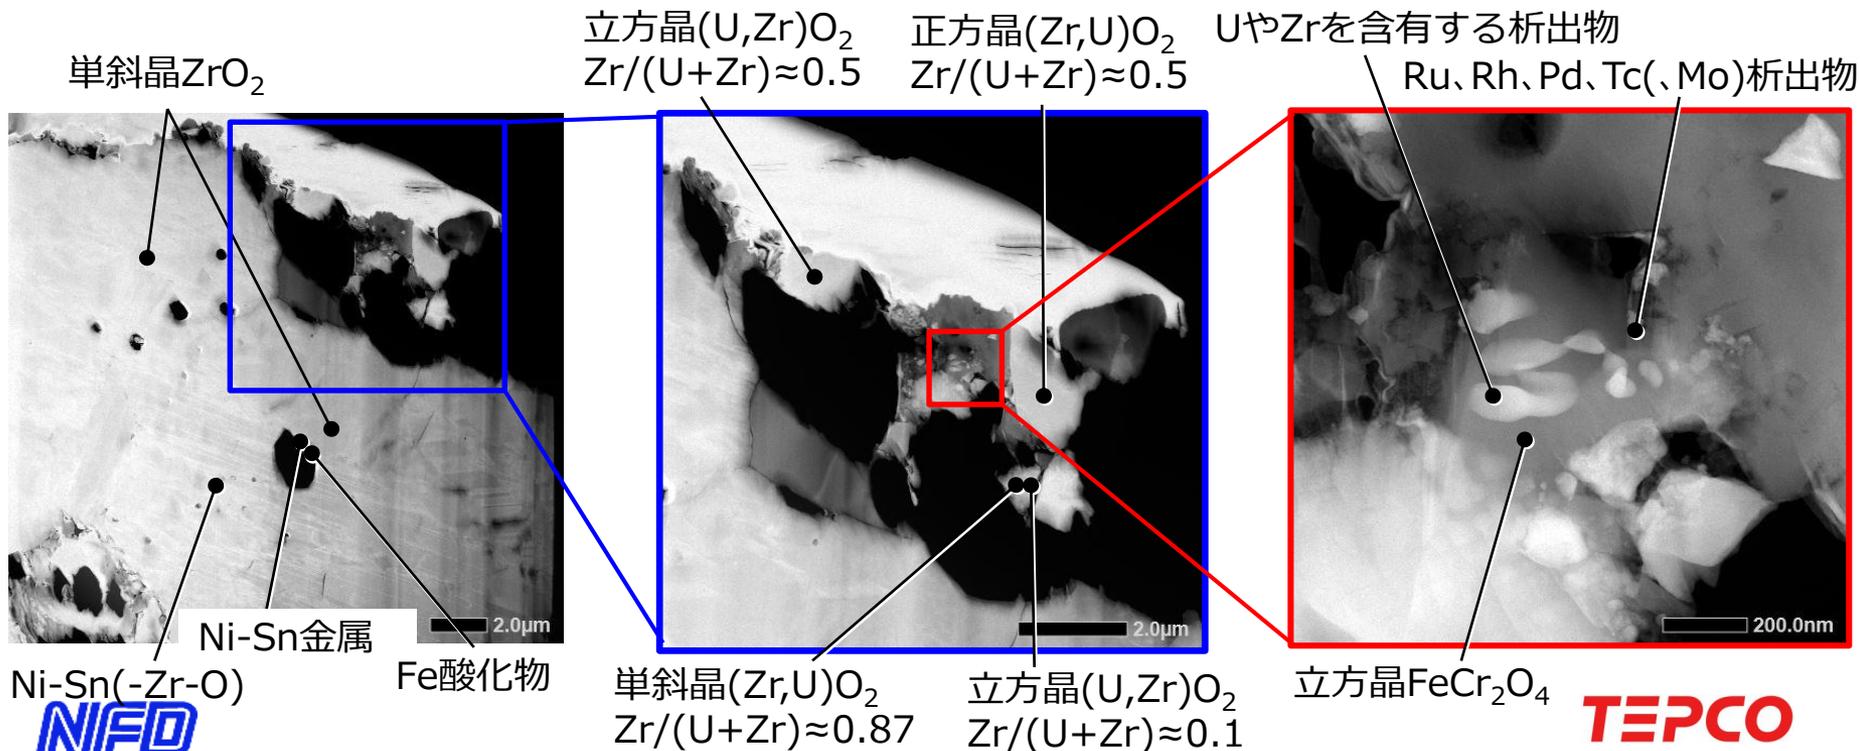
【参考】 試料① TEM-EDS結果（一様粉末粒子1 領域01）

- Uを含まない大きな単斜晶の ZrO_2 中に小さなFe酸化物や金属性のNiやSn析出物が存在
- 青枠内に示す複数種の微粒子が付着
- 赤枠内には立方晶 $FeCr_2O_4$ 内にUやZrを含有する微粒子が分散しており、Fe-Cr-U-Zr-O溶解物から微粒子が析出するのとほぼ同時に立方晶 $FeCr_2O_4$ が凝固したことを示唆
- Ru-Rh-Pd-Tc(-Mo)からなる微粒子が存在

- Uを含まないことからジルカロイ材単体での熔融凝固体に他の微粒子が付着したと考えられる
- 付着粒子は1800℃程度から急速に冷却されたものと推定される

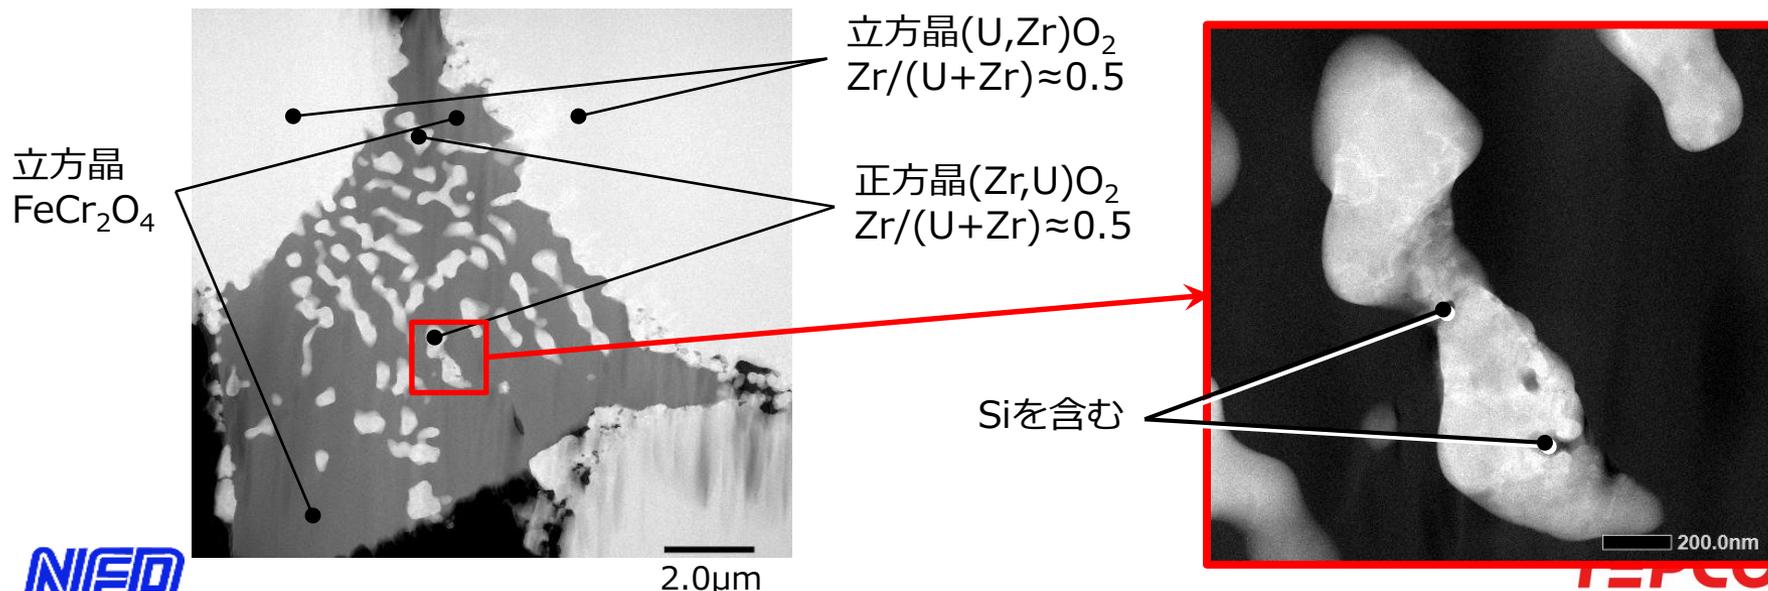
【参考】 試料① TEM-EDS結果（一様粉末粒子2 領域05）

- 析出物界面が滑らかではない立方晶 $(U,Zr)O_2$ （高温安定相）の大きな析出物の間に、正方晶 $(Zr,U)O_2$ （高温安定相）の微細析出物を含む立方晶 $FeCr_2O_4$ が存在
- 正方晶 $(Zr,U)O_2$ を拡大すると、界面に微小なSi析出（赤枠内）

- 燃料と構造材とが反応し、U-Zr-Fe-Cr-O溶融体を形成（1900℃以上、組成に依存）し、凝固
- Siはタイプレートや構造材、並びにS/C内面塗膜由来と推定
- 冷却過程において立方晶 $(U,Zr)O_2$ の微小な析出物が晶出
- 微小析出物が液相を介して凝集することにより①、②を形成
- 十分に滑らかな界面を形成するだけの十分な平衡を達成する前に $FeCr_2O_4$ 相が凝固する直前に正方晶 $(Zr,U)O_2$ が晶出したものと推察される

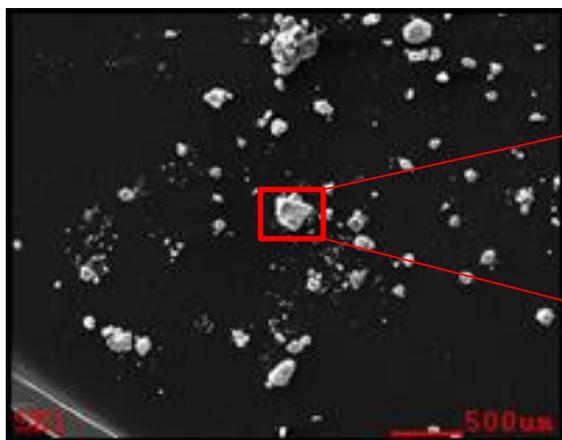
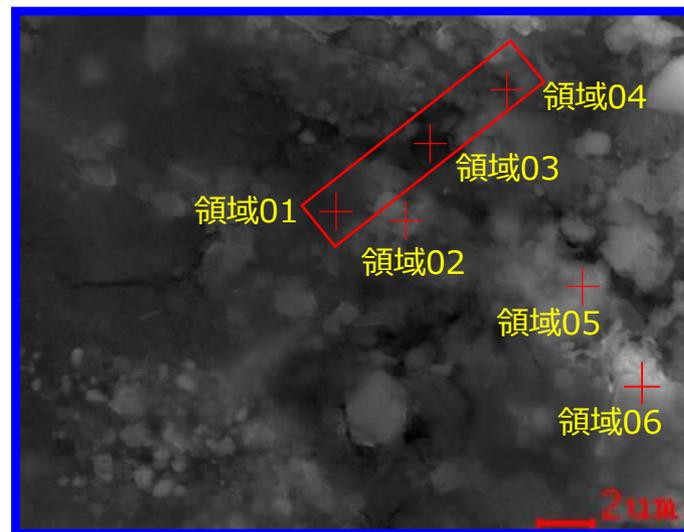
板状試料のSEM像

- 試料粉碎均一混合前に採取した板状試料の表面黄色部から試料を採取し、Ni濃度に分布のある粒子に着目
- Ni濃度の高い領域（領域03）を中心に異なる濃度領域を跨ぐように（右SEM像赤枠内）TEM-EDS試料を調製

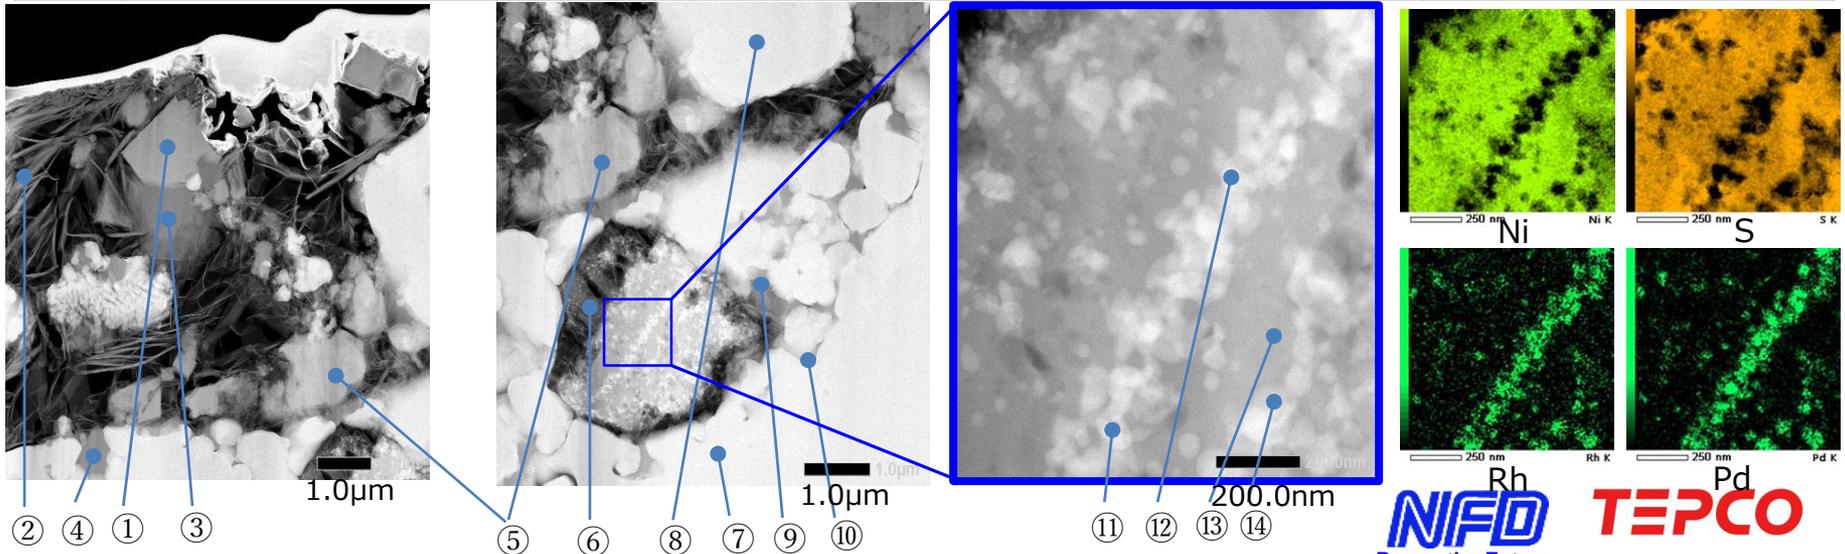
【参考】 試料① TEM-EDS結果 (A-1表層黄色特異部 領域03)

- 様々な組成・結晶構造の微粒子が凝集
- 中央写真青枠部を含む粒子は、 Ni_3S_2 中にRu、Rh、Pdが析出 (右写真⑪~⑫)

- 異なった過程で形成された微粒子が堆積したものと推定される
- Ru、Rh、Pdが析出を含む Ni_3S_2 粒子の推定形成過程：還元雰囲気下でNi含有合金と被覆管が接触。Zr中にNiが侵入し液相を形成し、またZrと UO_2 とが反応してU-Zr液相となりNi-Zr-U合金を形成。これに伴い、ペレット内の金属FP(Ru、Rh、Pd)が取り込まれる
- 海水等由来のSと反応し Ni_3S_2 を形成し、冷却に伴い金属FPが析出し、約 800°C で Ni_3S_2 部が凝固したものと推定される

位置	化学形態	位置	化学形態	位置	化学形態	位置	化学形態
①	立方晶 Fe_3O_4 (含む、Ni)	②	立方晶 $(\text{Fe},\text{Ni})\text{O}$	③	Fe_2SiO_4	④	立方晶 FeCr_2O_4
⑥	Ni-Fe-O化合物	⑦	立方晶 $(\text{Zr},\text{U})\text{O}_2$	⑧	正方晶 $(\text{Zr},\text{U})\text{O}_2$	⑫	三方晶 Ni_3S_2 (Ru、Rh、Pd)

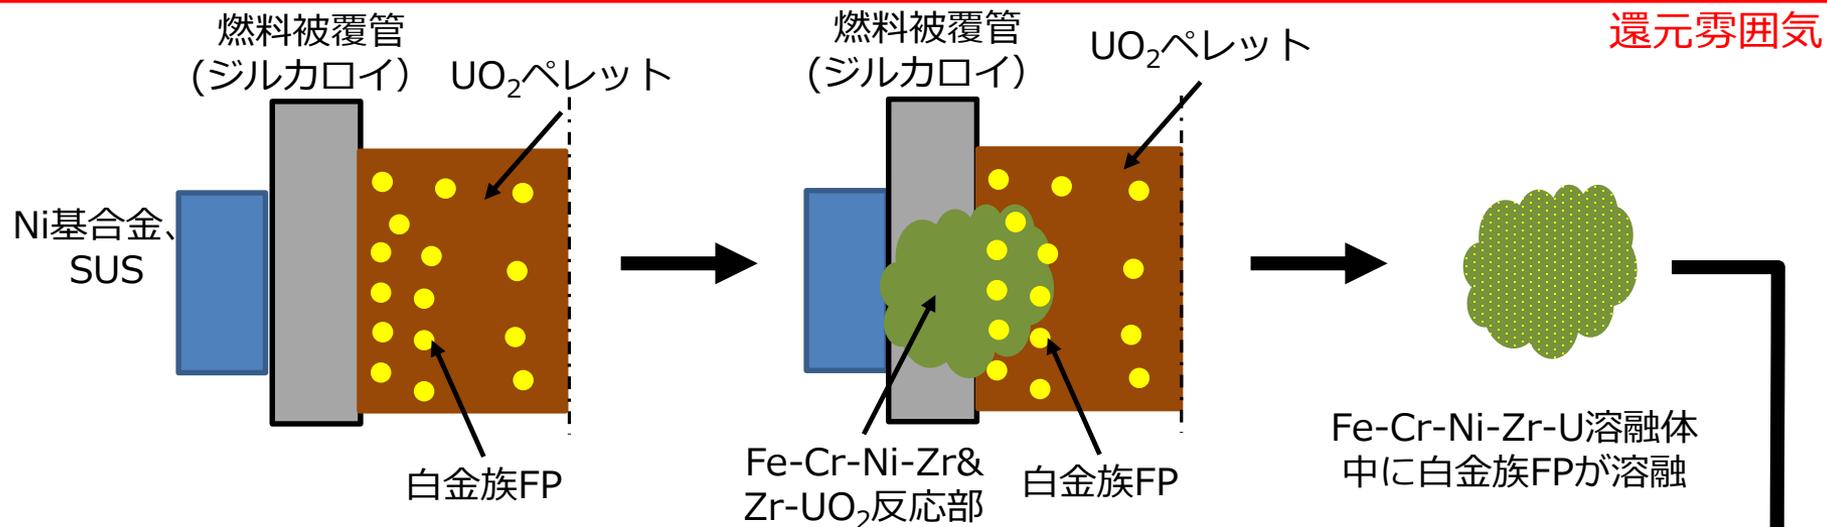
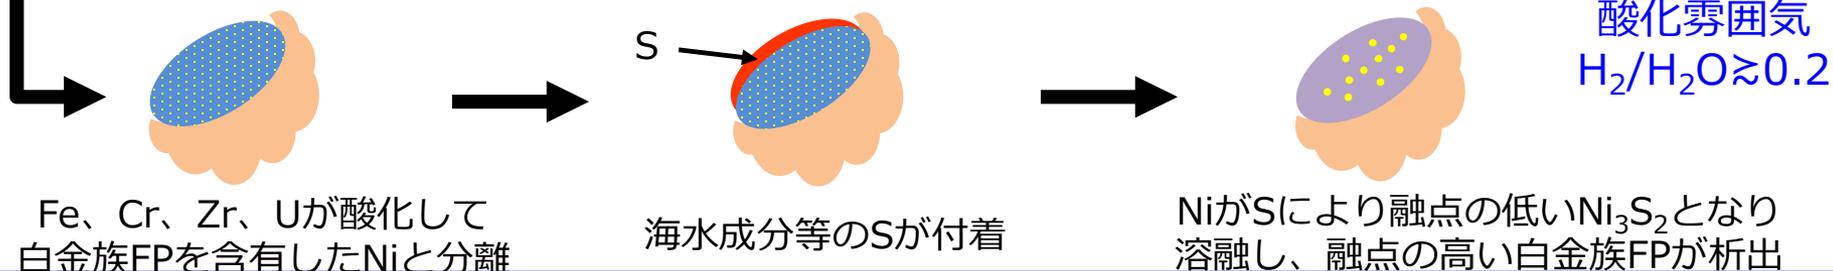
【参考】 試料① Ru、Rh、Pdを含有するNi₃S₂粒形成過程の推定

- SUSやインコネルなどNiを含む合金がジルコニウムを含む合金と接触すると共晶熔融反応により熔融
- 一方、ジルカロイとUO₂が接触し約1200℃を超えると金属FPを含むU-Zrの液相を形成し、Ni-Zr-U-金属FPの熔融体を形成
- H₂/H₂O比が約1以上の時、Zrは酸化され、NiやSが酸化されないため、ZrO₂が形成され、Niと分離
- NiとSが反応して、融点の低いNi₃S₂を形成し、冷却に伴い金属FPが析出

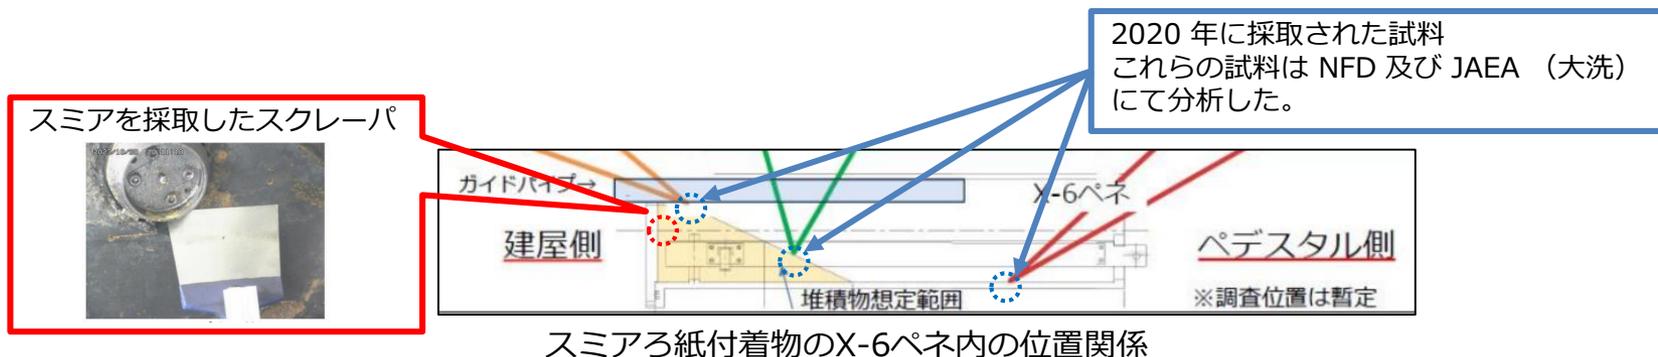
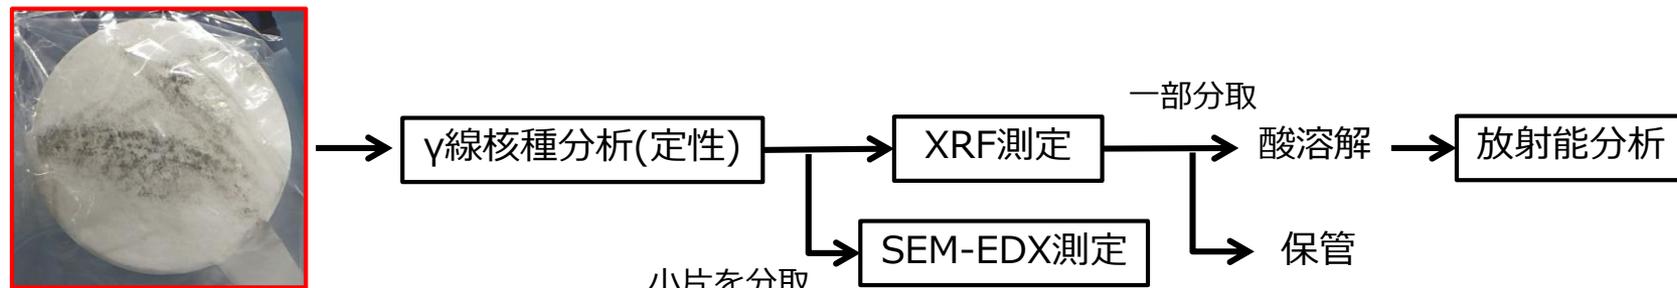
【参考】 試料② 概要・分析フロー

- 2号機X-6ペネのハッチ開放作業時に、ハッチ裏側を引っ掻いたスクレーパの拭き取りスミアを9点採取し、JAEA第1棟において分析した。
- スミアに対し表面線量率測定、 γ 線核種分析、XRFおよびSEM-EDSによる成分分析を行った後、酸溶解して放射能分析も行った。

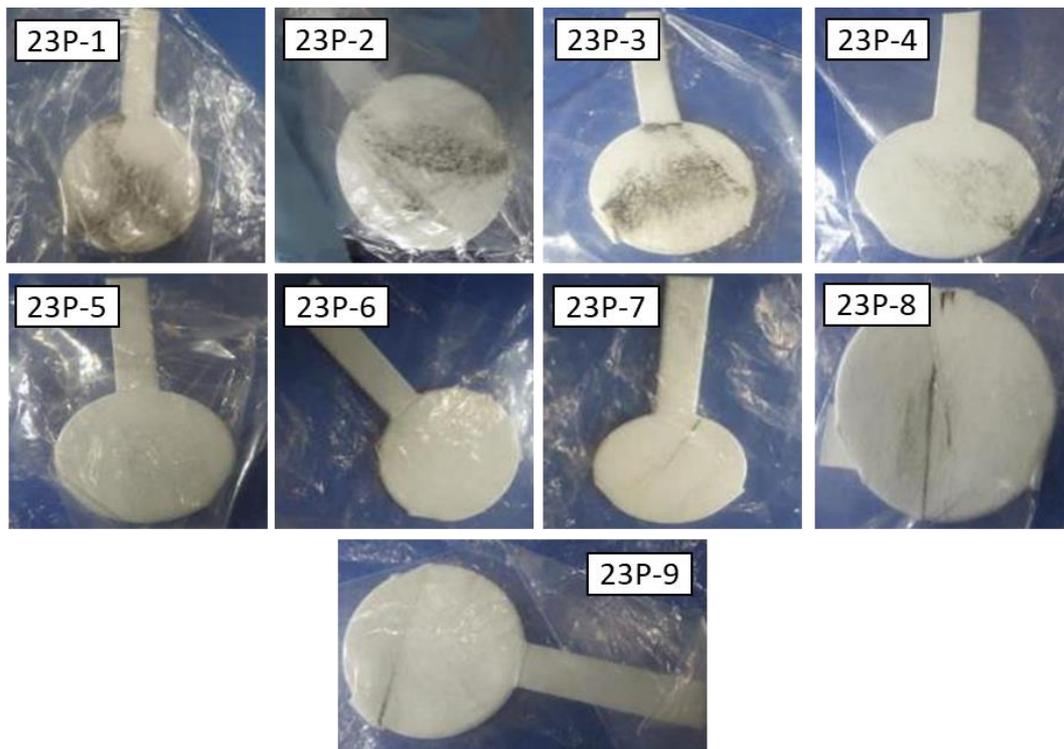
スミアの外観

- 黒い汚れの多いスミアにおいて表面線量率が高い。また、 γ (1 cm線量等量率) よりも、 $\beta\gamma$ (70 μm 線量当量率) が高い傾向がある。

試料番号 (JAEA)	γ [$\mu\text{Sv/h}$]	$\beta\gamma$ [$\mu\text{Sv/h}$]
23P-1	180	3,000
23P-2	60	790
23P-3	190	3,500
23P-4	9	170
23P-5	4	73
23P-6	3	40
23P-7	2	40
23P-8	7	110
23P-9	1	20

ビニール袋養生越しに電離箱サーベイメータにて測定。BG (γ 、 $\beta\gamma$) : 0.00 $\mu\text{Sv/h}$

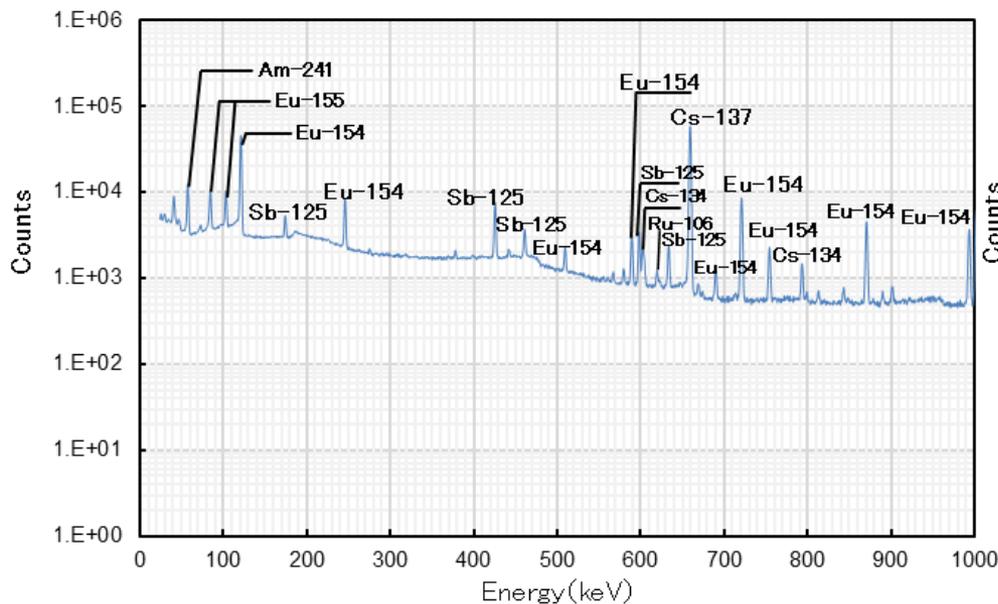
スミア (23P-2) の γ 線スペクトル (0 ~ 1,000 keV)

- γ 線核種分析では、Co-60、Sb-125、Cs-134、Cs-137、Eu-154、Eu-155、Am-241を検出した。なお、スミアの採取効率や採取量を定量できていないため、放射エネルギーの定量評価は行っていない。
- 9試料のスミアから検出した γ 線核種は同等であったことから、付着した黒い汚れが明確だった23P-1～3のうち、作業者の被ばく低減の観点から、比較的線量率の低い23P-2について以降の分析を行った。

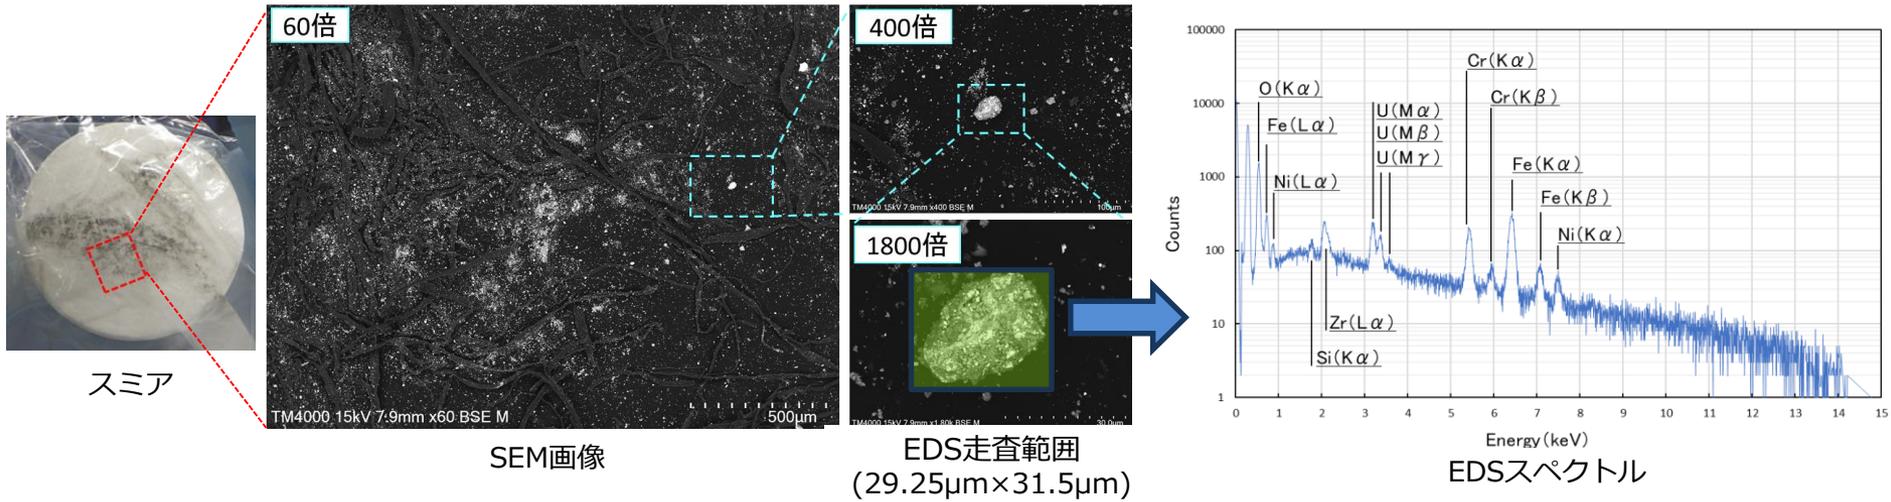
スミアのSEM-EDSとXRFの成分分析結果

- 23P-2の試料について、XRFとSEM-EDSによる定性的な成分分析を行った。

分析方法	O	Na	Mg	Al	Si	S	Cl	Ca	Ti
SEM-EDS	○			(○) ※	○			(○) ※	
XRF	対象外	対象外	対象外	対象外					○

分析方法	Cr	Fe	Ni	Cu	Zn	Zr	Mo	Sn	Pb	U
SEM-EDS	○	○	○			○				○
XRF	○	○	○			○				○

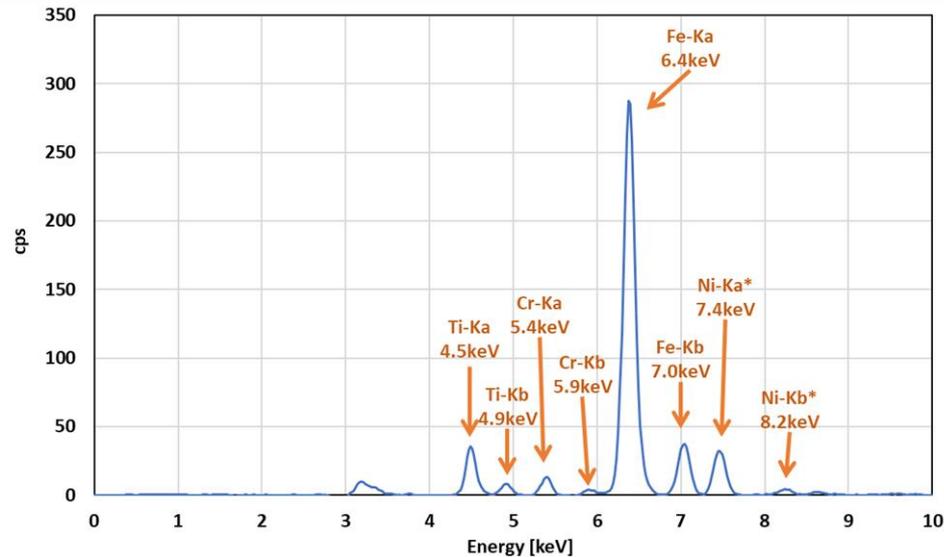
0~10 keVのXRFスペクトル

- 23P-2の試料について、XRFによる定性的な成分分析を行った。
- 0~10 keVで主要なピークとしてFeを検出し、その他にTi、Cr、Niが検出された。Fe、Cr、Niは炉内構造材由来と考えられる。
- 10~20 keVではU、Zrを検出したことから、Uは燃料由来、Zrはチャンネルボックスや被覆管由来であると考えられる。
