2号機X-6ペネトレーション関連試料の分析

2025/2/27

東京電力ホールディングス株式会社

1. 概要

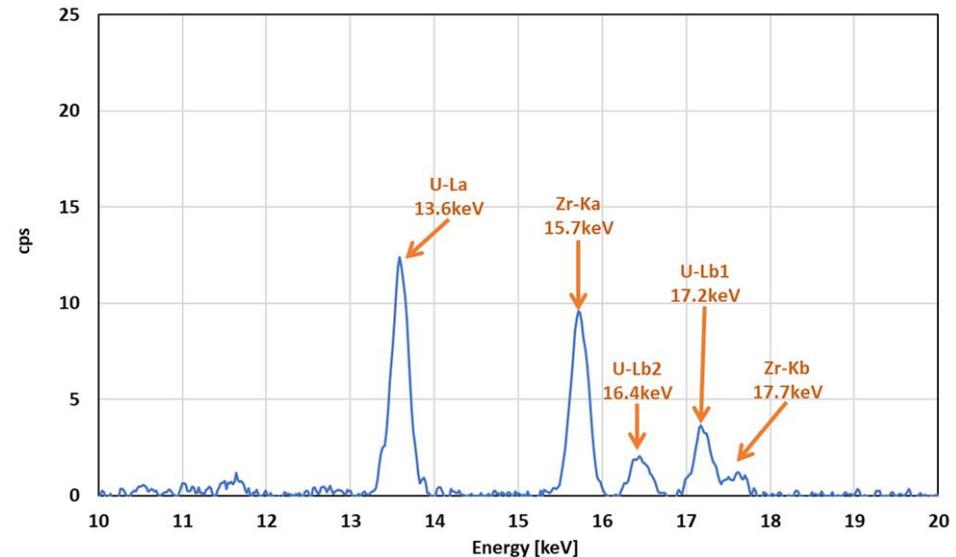
10~20 keVのXRFスペクトル

- 23P-2の試料について、XRFによる定性的な成分分析を行った。
- 0~10 keVで主要なピークとしてFeを検出し、その他にTi、Cr、Niが検出された。Fe、Cr、Niは炉内構造材由来と考えられる。
- 10~20 keVではU、Zrを検出したことから、Uは燃料由来、Zrはチャンネルボックスや被覆管由来であると考えられる。

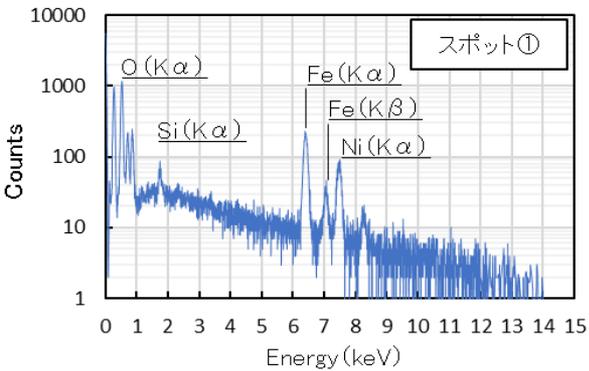
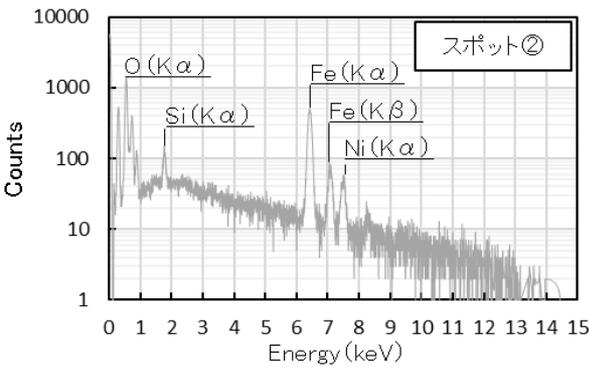
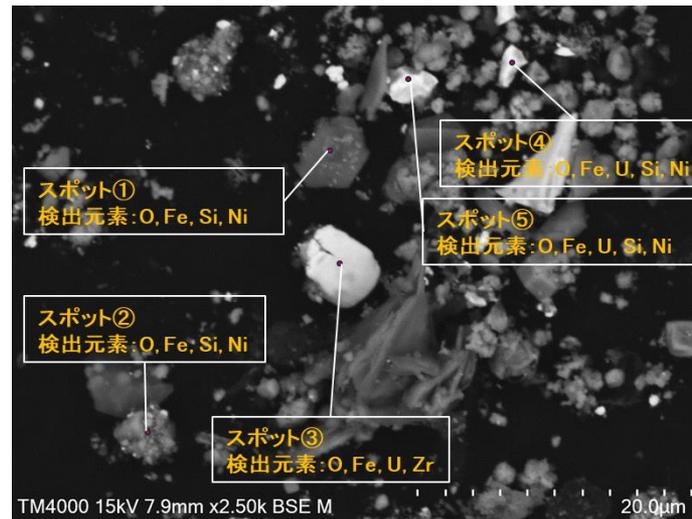
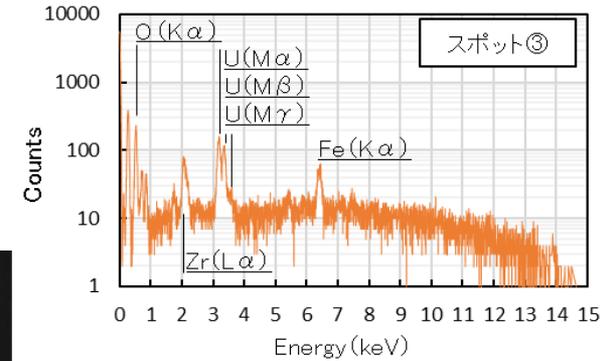
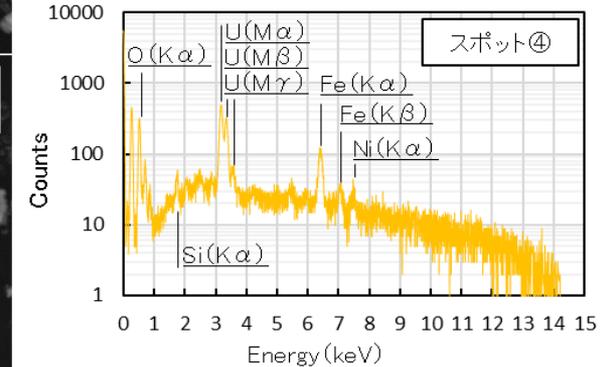
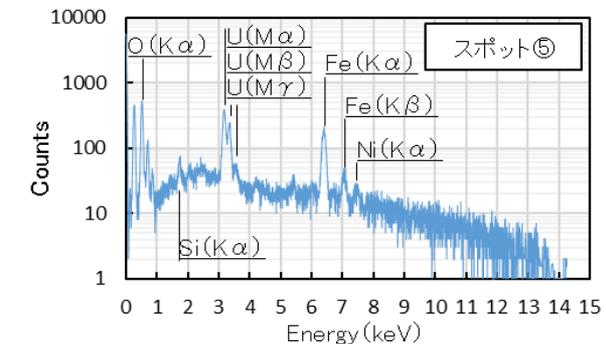
SEM画像とEDX測定の結果

- スミアのSEM-EDS分析では主にO、Fe、Uが共通して検出され、スポットごとにZr、Cr、Ni、Siを検出した。

解像度 : 1,048×786 [pix]
1pixのサイズ : 47.6 [nm]
画像サイズ : 50×37 [μm]

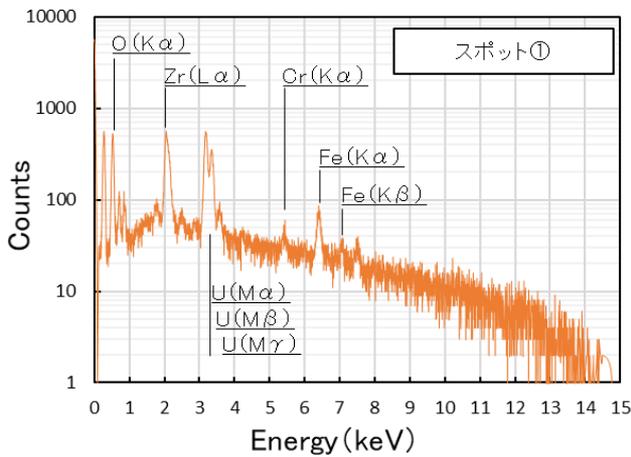
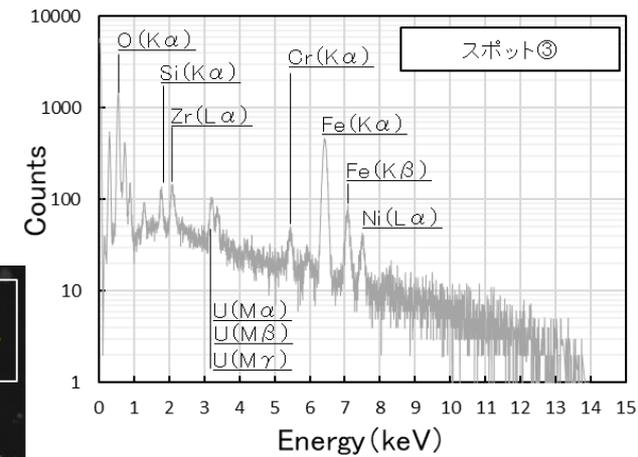
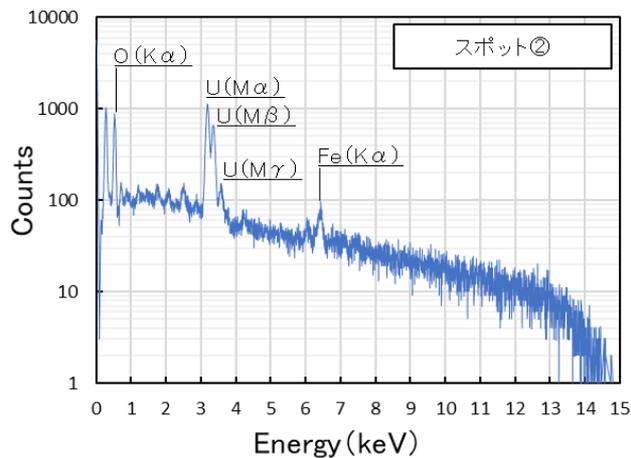
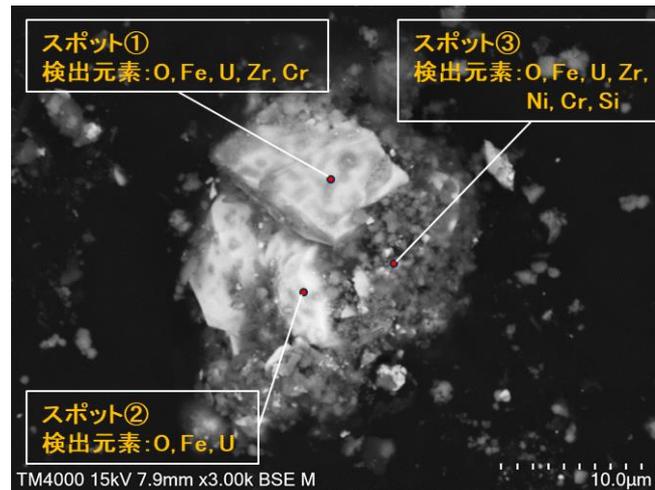
SEM画像とEDX測定の結果

- 同じスミアに付着していた他の粒子においても、主にO、Fe、Uを検出した。

解像度 : 1,048×786 [pix]
1pixのサイズ : 39.7 [nm]
画像サイズ : 42×31 [μm]

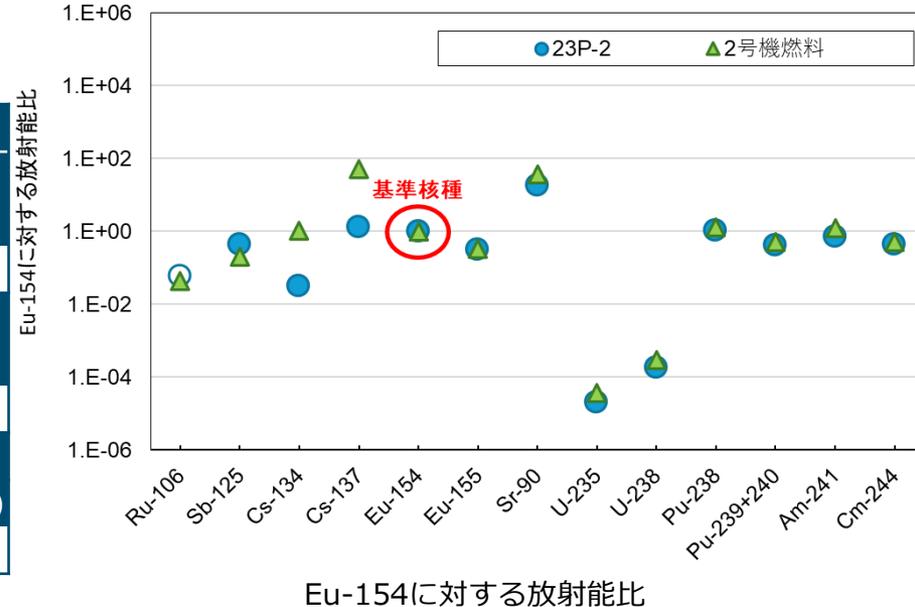
- スミアを酸溶解して放射能分析を行い、下表の通り各核種の放射能量を定量した。
- 23P-2におけるCs-134、Cs-137のEu-154に対する放射能比は2号機燃料組成よりも低い。

*Ru-106は不検出だったことから、検出下限値に基づいて放射能比を算出し、プロットした。

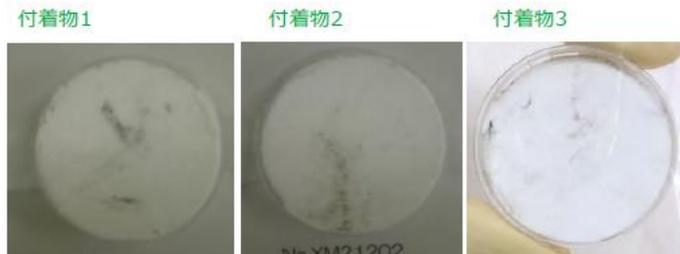
採取された付着物サンプルの外観
(分析機関受入れ後に撮影)

- ◆ X-6ペネ内堆積物の接触調査[4]に使用された調査装置先端の付着物として、スミアが3種類*採取され、これらを分析サンプルとした。

※ スミア紙の直径はいずれも約5cm

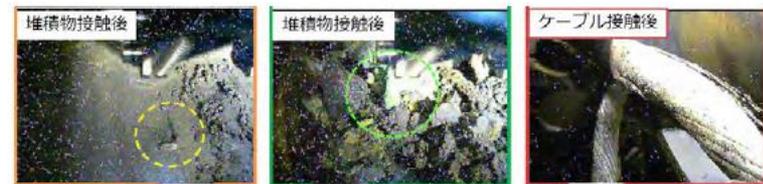
X-6ペネ内堆積物接触調査
(参考文献[4]に追記)

- 幅約20 μm の(U,Zr)O₂粒子の周囲に微細なFe酸化物が存在
- 鋼材由来の成分が広く分布し、その中に燃料成分、構造材、塗料、計装材等に由来する粒子が混入しており、U/Fe比は約2~4at%
