# 建屋周辺の地下水位、汚染水発生状況

2025年 3月27日

東京電力ホールディングス株式会社

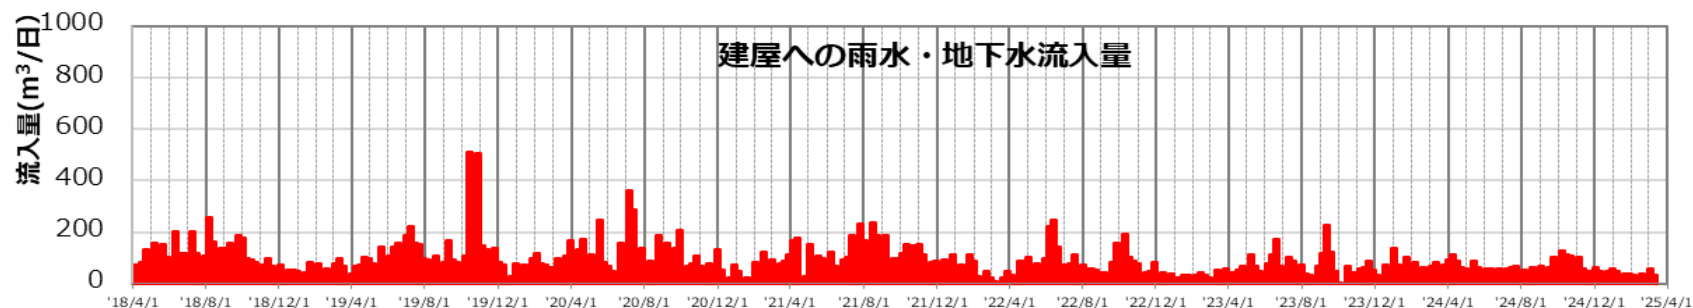
# 1-1. 建屋周辺の地下水位の状況

- 陸側遮水壁内側エリアの地下水位は山側では降雨による変動があるものの、内外水位差は確保した状態が維持されている。
- 地下水ドレン観測井水位は約T.P.+1.4mであり、地表面から十分に下回っている（地表面高さ T.P.+2.5m）。

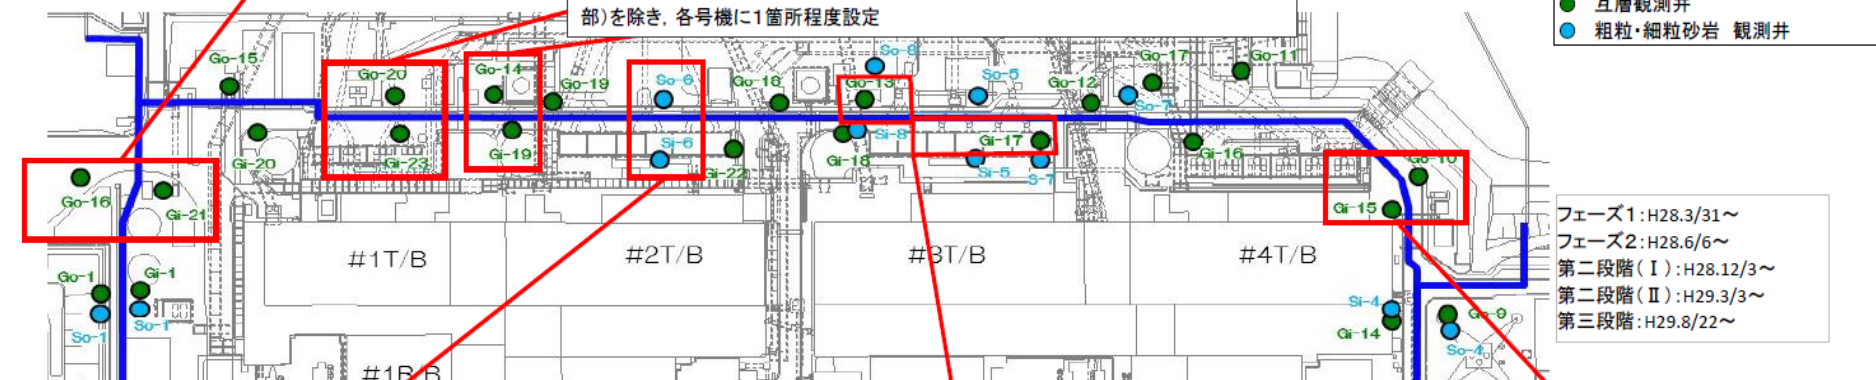
# 【参考2-4】地下水位・水頭状況（互層、細粒・粗粒砂岩層水頭 海側）

海側互層、細粒・粗粒砂岩のグルーピングは、非凍結箇所(各号機海水配管トレンチ下部)を除き、各号機に1箇所程度設定

※So-6は、2018/6/1より計器故障

※Gi-15は、2022/7/4～2024/6/25期間は、計器故障
