### 3 使用済燃料プールからの燃料の取り出し作業

参考資料 3/6  
2025年4月24日  
廃炉・汚染水・処理水対策チーム会合  
事務局会議

中長期ロードマップにおけるマイルストーン（主要な目標工程）  
初号機の燃料デブリ取り出しの開始 2号機から着手。段階的に取り出し規模を拡大（2024年9月10日より、燃料デブリ試験的取り出し開始）

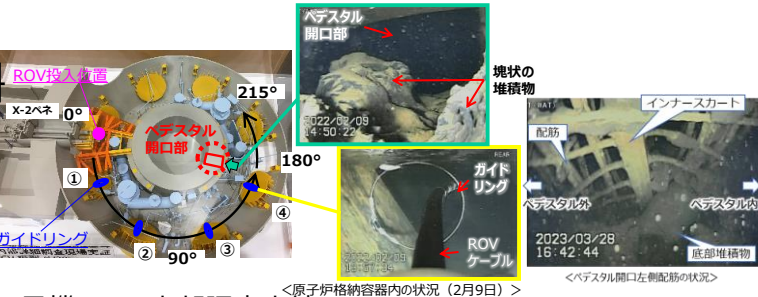
- ・2022年2月に、調査を円滑に進める装置である「ガイドリング」を取付。2023年3月28日よりROV-A2によるベデスタル内の調査を開始し、ベデスタル内側の基礎部において一部配筋が露出していることを確認。ベデスタルの健全性に関しては、過去IRIDで実施した耐震性評価より、ベデスタルが一部欠損していても重大なリスクはないと評価しているが、現時点の情報は部分的なものであるため、可能な限り多くの情報取得をすべく、引き続き調査を継続し評価していく。

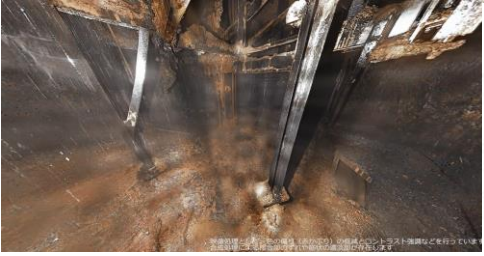
ベデスタル底部の状況（パノラマ合成処理後）

- ・2017年1月に、格納容器貫通部からカメラを挿入し、ロボットが走行するレールの状況を確認。一連の調査で、ベデスタル内のグレーチングの脱落や変形、ベデスタル内に多くの堆積物があることを確認。
- ・2018年1月、ベデスタル内プラットホーム下の調査を実施。取得した画像を分析した結果、燃料デブリを含むと思われる堆積物がベデスタル底部に堆積している状況を確認。堆積物が周囲より高く堆積している箇所が複数あることから、燃料デブリの落下経路が複数存在していると推定。
- ・2019年2月、ベデスタル底部及びプラットホーム上の堆積物への接触調査を実施し、小石状の堆積物を把持して動かせること、把持できない硬い岩状の堆積物が存在する可能性があることを確認。
